# SELVITYS

## DICKURSBY SKOLA OCH DAGHEM ALUSTATILASELVITYS

06.03.2014

Dickursby skola och daghem  
Urheilutie 4  
01370 Vantaa

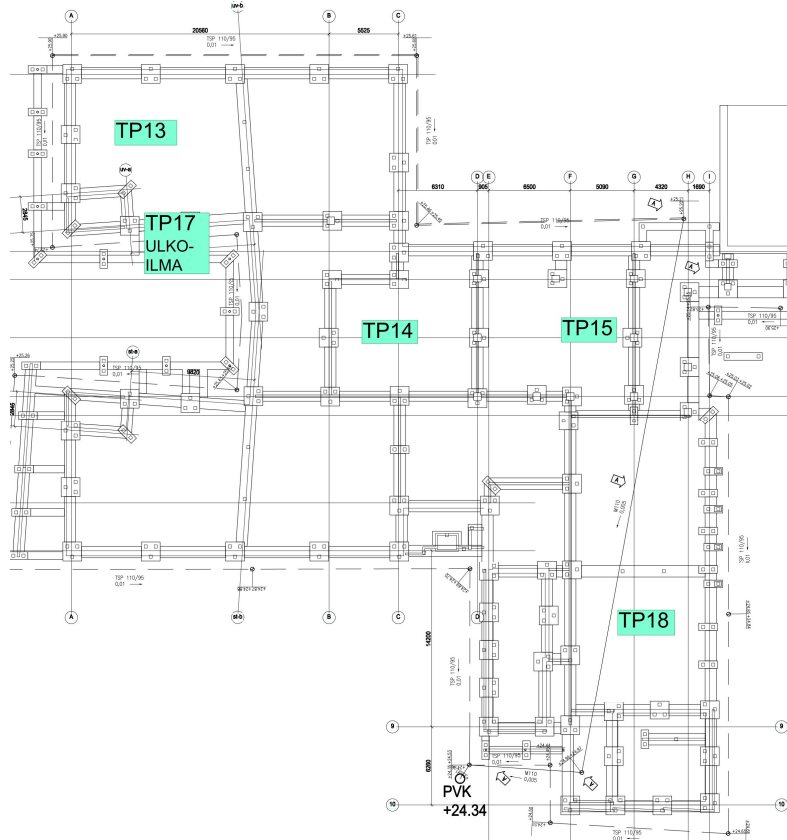
Kuva 15. Tiedonkerääjämittalaitteiden, loggereiden, sijaintipiirustus. Ks. myös Liite.

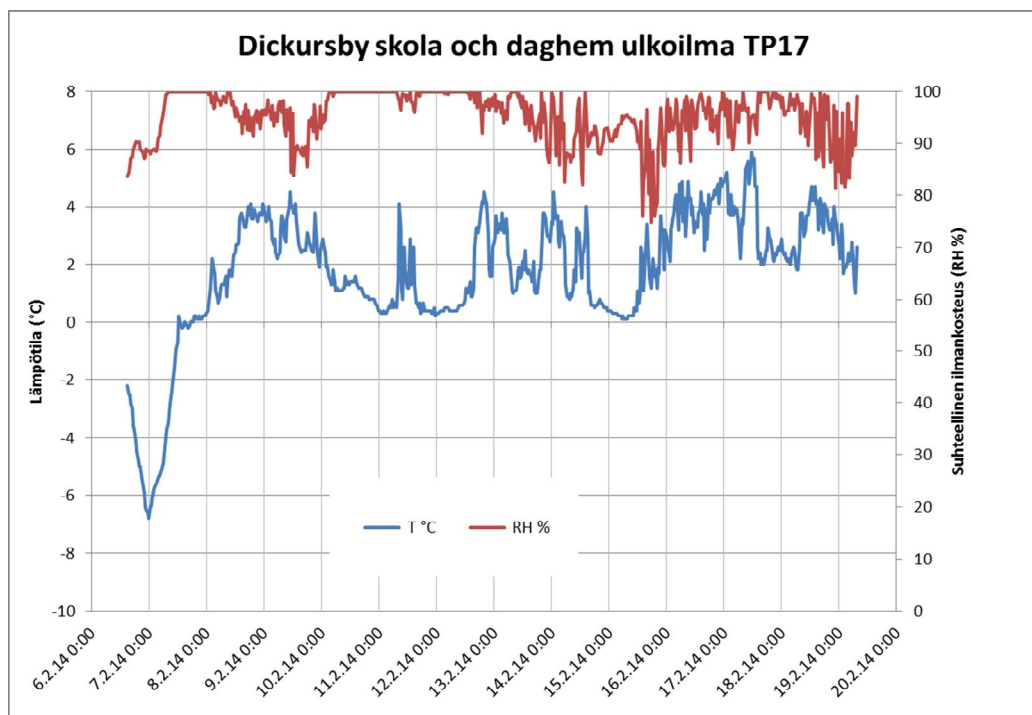
Kuvaaja 1. Ulkoilman lämpötilä ja suhteellinen kosteuspitoisuus mittausjakson aikana 6.2–19.2.2014. Sininen käyrä kuvaa ulkoilman lämpötilää ja punainen käyrä kuvaa ulkoilman suhteellista kosteuspitoisuutta.

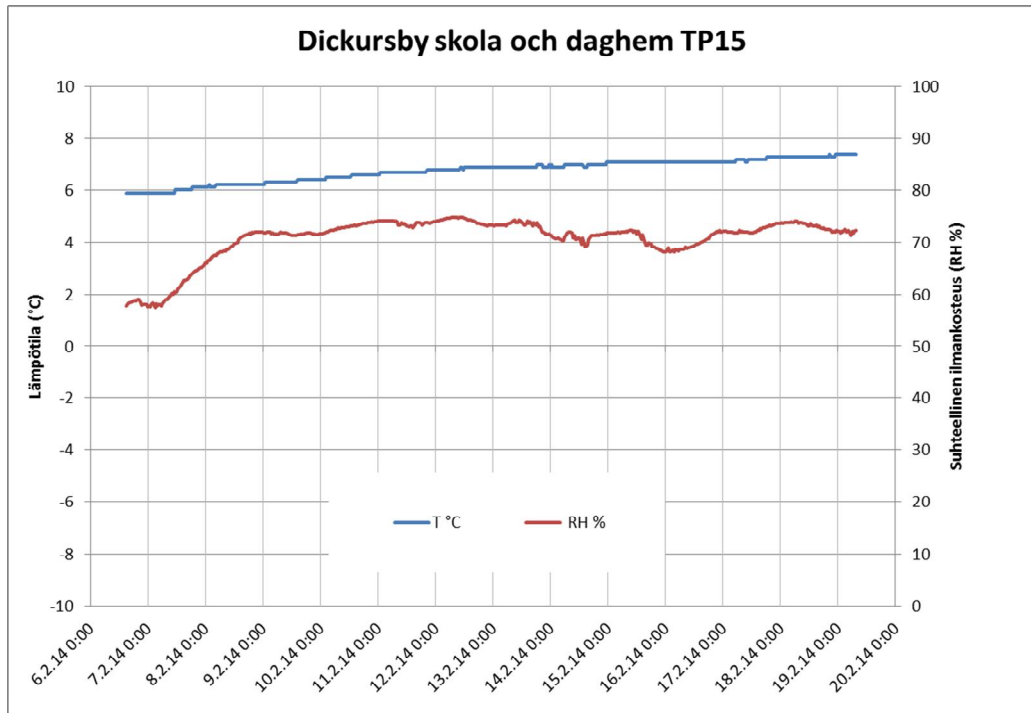
**Kuvaaja 4.** Ryömintätilan olosuhteet ruokasalin alla mittausjakson aikana 6.2–19.2.2014. Sininen käyrä kuvaa ryömintätilan ilman lämpötilaa ja punainen käyrä kuvaa ilman suhteellista kosteuspitoisuutta.

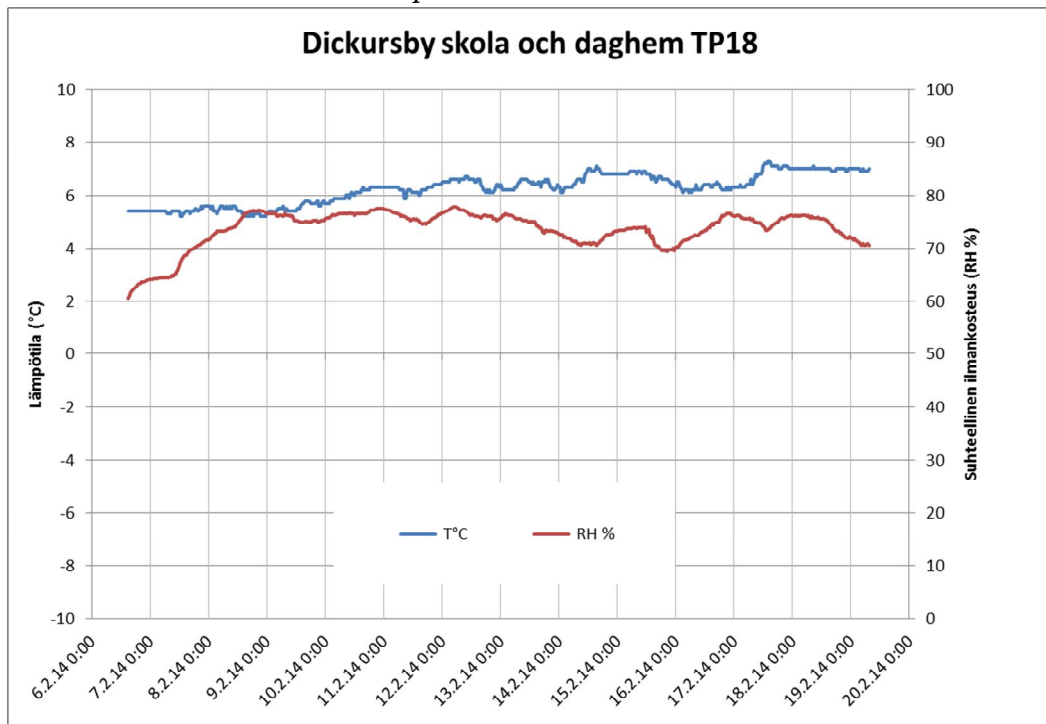
**Kuvaaja 5.** Ryömintätilan olosuhteet liikuntasalin alla mittausjakson aikana 6.2–19.2.2014. Sininen käyrä kuvaa ryömintätilan ilman lämpötilaa ja punainen käyrä kuvaa ilman suhteellista kosteuspitoisuutta.
