KUNTOARVIO

HAKUNILAN NUORISOTILA
LAUKKARINNE 4
01200 VANTAA

24.8.2012

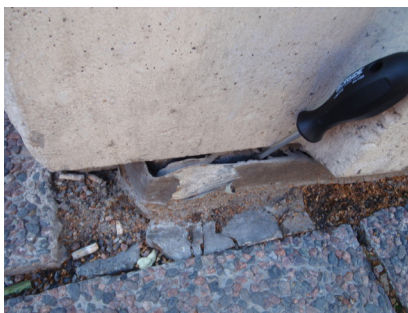
Kuva 5 Pihakannen vedeneristeen yläosa on irronnut alustastaan.

- Kuntotutkimuksen tulosten perusteella tehtävät julkisivujen korjaussuunnitelmat ja korjaukset betonikorjausmenetelmin
- Julkisivujen puhdistaminen
- Pihakannen vedeneristeen ylösnoston kunnan tarkastaminen ja havaintojen perusteella tehtävät korjaukset

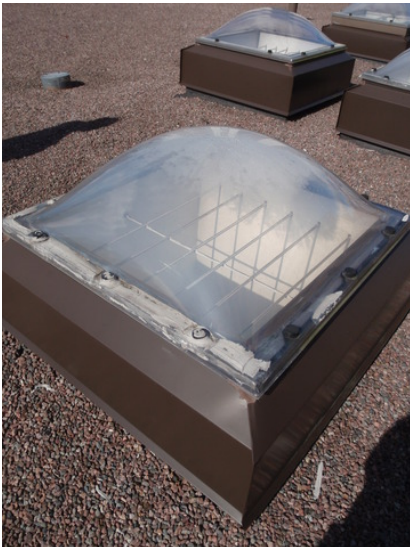
Kuva 4 Yleiskuva kattokuvusta

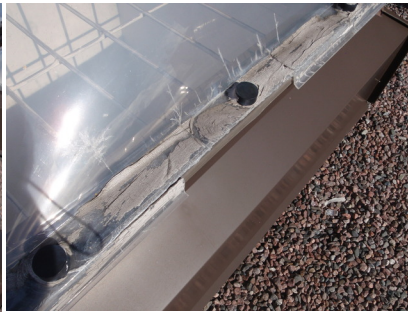
Kuva 5 Kattokuvun reuna on lohjennut

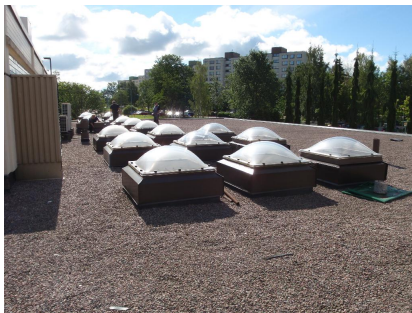
Katolla ei havaittu varsinaisia puutteita tai vaurioita. Katon korjaustapa, ajankohta ja kermien kunto on syytä selvittää kuntotutkimuksen avulla. Jos katto on alkuperäinen, katon käyttöikä alkaa olla loppupuolella.

Kuva 1 Yleiskuva vesikatolta

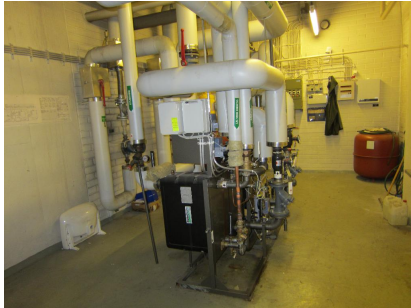
Alajakokeskusta ei tarkastella lähemmin tämän kuntoarvio yhteydessä, koska alajakokeskus kuuluu kiinteistöosakeyhtiölle.

Kuva 1 Yleiskuva lämmönjakohuoneessa.

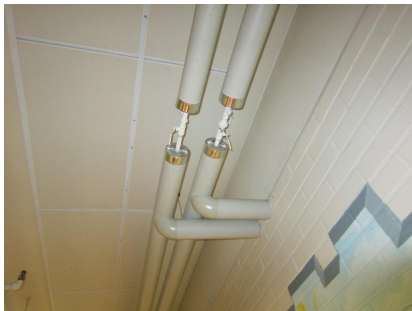
Lämpö- ja ilmanvaihtoverkostot ovat silmämääräisesti arvioituna tyydyttävässä kunnossa, vuotoja ei havaittu. Kuntoarviomenetelmällä ei voida arvioida lämpöjohtoverkoston kuntoa ja toimintaa. Normaalista lämpöjohtojen käyttöikä on 50-80 vuotta, mikäli verkostossa ei esiinny happea. Verkostojen kokonaisvaltainen uusiminen ei ajoitu tarkastelujaksolle.

Lämpöjohtoverkoston tarkastetut sulku- ja linjasäätöventtiilit ovat näkyvin osin alkuperäisiä palloventtiileitä. Venttiileiden tekninen käyttöikä on normaalisti noin 20-30 vuotta. Venttiilit ovat silmämääräisesti arvioituna tyydyttävässä kunnossa ja niitä tulee uusita tarvittaessa. Lämpöjohtoverkoston eristeet ovat silmämääräisesti arvioituna kunnossa, eikä niiden uusiminen sijoitu tarkastelujaksolle.

Kuva 1 Yleiskuva lämpöjohtoverkosta.

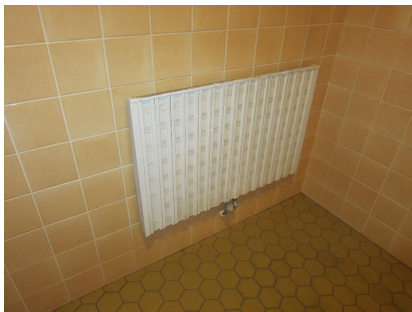
Nuorisotilan lämmityspatterit ovat alkuperäisiä teräslevypattereita vuodelta 1981. Lämmityspatterit ovat silmämääräisen arvion perusteella tyydyttävässä kunnossa, eikä niiden kokonaisvaltainen uusiminen sijoitu tarkastelujaksolle.

Kuva 1 Yleiskuva kiertovesipatterista.

Lämmityspattereiden termostaattisten patteriventtiilien keskimääräinen käyttöikä on 15-20 vuotta. Nuorisotilan patteriventtiilit ovat osittain vanhoja ja ne ovat silmämääräisesti arvioituna korkeintaan välttävissä kunnossa. Tarkastuskierroksella havaittiin melko paljon rikkinäisiä patteriventtiileitä. Suosittelemme patteriventtiilien uusimista tarkastelujakson alkupuolella ja samalla suosittelemme tasapainottamaan verkostot. Lisäksi kiertovesipattereiden patteriventtiilit on syytä uusida samassa yhteydessä.

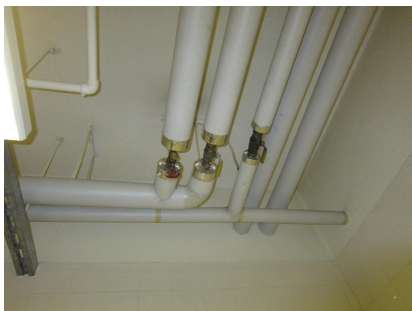
Käyttövesiverkoston sulku- ja linjasäätöventtiilit on osittain alkuperäisiä vinoistukka- ja palloventtiileitä. Venttiilit ovat otantana tarkastettuna tyydyttävässä kunnossa ja ne tulee uusida kokonaisuudessaan putkistosaneerauksessa ja sitä ennen tarpeen vaatiessa.

Kuva 1 Yleiskuva käyttövesiverkostosta ja sulku- sekä linjasäätöventtiileistä.

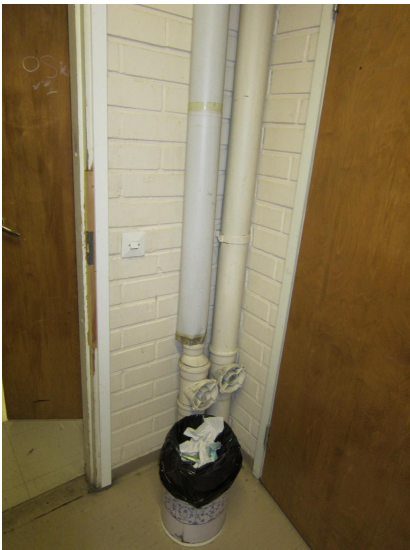
Jätevesiviemärit ovat tehtyjen havaintojen perusteella alkuperäiset 1980 luvulta. Viemärit ovat rakennettu osittain muoviputkella muhviliitoksin ja valurautaputkella pantaliitoksin. Jätevesiviemärien tekninen ja tilastollinen käyttöikä on muoviviemäreillä yli 50 vuotta. Teknisen käyttöiän perusteella jätevesiviemärit ovat tyydyttävässä kunnossa. Kuntoarviomenetelmin ei voida arvioida viemäriverkostojen kuntoa ja toimintaa, joten suosittelemme viemäriverkoston kuntotutkimusta käyttövesiverkoston kuntotutkimuksen yhteydessä. Viemäriverkoston kuntotutkimuksen kustannukset on sisällytetty käyttövesiverkoston kuntotutkimukseen.

Kuva 1 Yleiskuva sade- ja jätevesiviemäreistä.

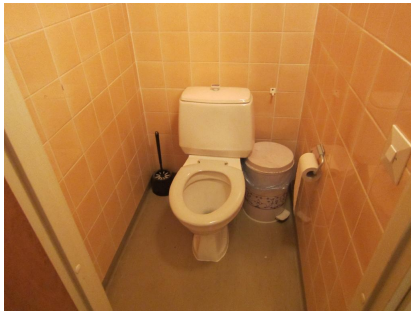
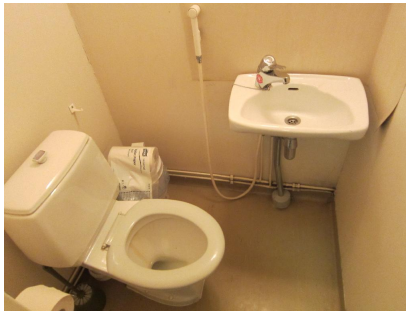
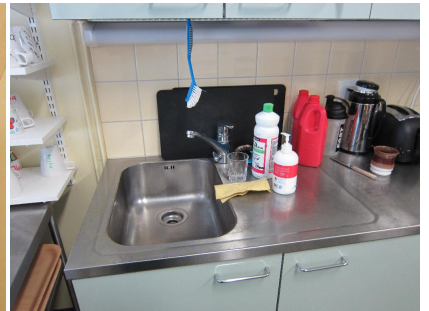
Tarkastetut vesi- ja viemärikalusteet ovat pääosin 1980 luvulta, mutta kalusteita on hieman uusittu vuosien varrella. Vesikalusteet ovat välttävissä ja osittain huonossa kunnossa. Vesikalusteiden uusimistarve ja – ajankohta riippuu käyttäjien tarpeista. Vanhoissa vesikalusteissa on havaittavissa tiivistevuotoja ja jäykkyyttä. Lisäksi havaittiin vanhoja WC- laitteita, joiden kannet olivat rikki ja ne vuotivat hieman. Suosittelemme tarkastamaan nuorisotilan kaikki vesikalusteet ja korjaamaan puutteet ensitilassa (EI BUDJETOITU, huoltotoimenpide). Suosittelemme uusimaan nuorisotilan vesikalusteet kokonaisuudessaan tarkastelujakson alkupuolella mikäli tiloissa tehdään korjauksia. Samalla suosittelemme rajoittamaan uusien sekoittajien virtaamat asennuksen yhteydessä.

Kuva 1 Yleiskuva WC- kalusteista.**Kuva 2** Yleiskuva vesikalusteista.**Kuva 3** Keittiön vesikalusteet on uusittu 2000 luvun loppupuolella.**Kunnossapito-ohjelman toimenpiteet**

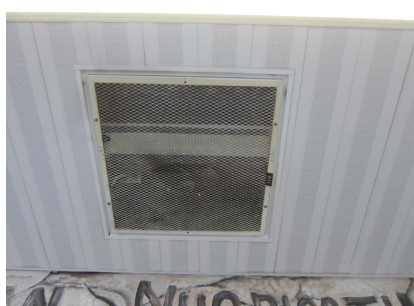
Kuva 1

Tuulikaappia palveleva kiertoilmapuhallin on tarkastusten perusteella tyydyttävässä kunnossa, mutta puhallin on pölyinen. Kiertoilmapuhaltimen kokonaisvaltainen uusiminen ei ajoitu tarkastelujaksolle. Suosittelemme puhdistamaan puhaltimen säännöllisesti.

G3 Ilmastointijärjestelmät**Rakennus:** Hakunilan Nuorisotila**Kuva 1** Yleiskuva tuulikaapin kiertoilmapuhaltimesta.**Kuva 2** Kaavio ilmanvaihtojärjestelmästä.**Kuva 3** Yleiskuva tuloilmakoneesta.

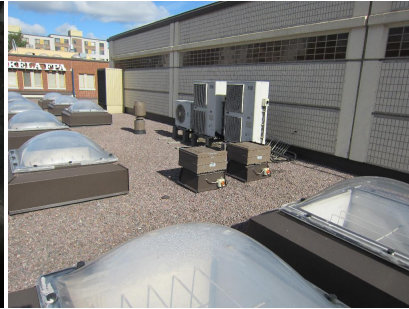
Kuva 5

Rakennuksen vesikatolla on huippumureita, jotka on valmistanut Valmet Oy vuonna 1980 ja Vallox Oy vuonna 2007. Alkuperäiset huippumurit ovat korkeintaan välttävissä kunnossa ja niiden uusimista suosittelemme tarkastelujakson loppupuolella. Uusittu huippumuri on hyvässä kunnossa, eikä sen uusiminen ajoitu tarkastelujaksolla. Suosittelemme huoltamaan ja puhdistamaan laitteet säännöllisesti sekä uusimaan laitteita tarvittaessa.

Kuva 4 Raitisilmakammiossa on roskaa ja pölyä.**Kuva 5** Yleiskuva vesikatolta.**Kunnossapito-ohjelman toimenpiteet**

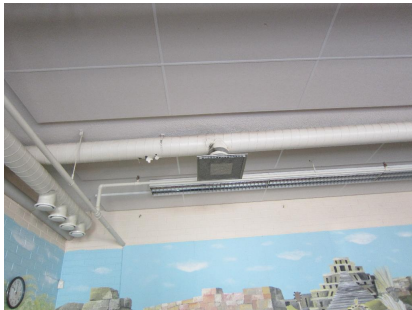
Ilmanvaihtokanavat ovat silmämääräisesti arvioituna tyydyttävässä kunnossa, eikä niiden uusiminen sijoitu tarkastelujaksolle. Ilmanvaihtokanavien edellisestä nuohouksesta ei ole tarkkaa tietoa, mutta kiinteistökierroksella tehtyjen havaintojen perusteella poistoilmavaihtokanavat ovat pölyiset. Suosittelemme ilmanvaihtokanavien puhdistamista ja ilmamäärien säätötyötä tarkastelujakson alkupuolella.

Pääte-elimet ovat toimivia ja niiden puhdistaminen ja säätäminen tulee suorittaa vähintään ilmanvaihtokanavien puhdistuksen yhteydessä. Pääte-elimien uusinta ei ole tarpeellista nykyjärjestelmässä.

Kuva 1 Yleiskuva tuloilmaelimestä

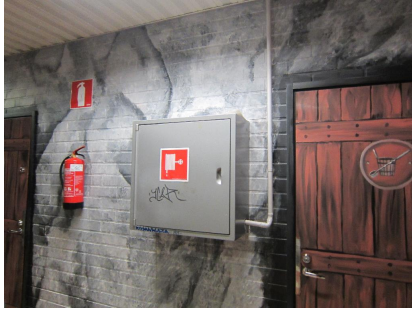
Kiinteistöjen palosammutin järjestelmien määräaikaistarkastukset on suoritettu säännöllisesti. Sammuttimien ja pikapalopostien merkinnöissä ei havaittu puutteita kiinteistökierroksen aikana. Kiinteistöjen käsisammuttimien tarkastus tulee olla säännöllistä (EI BUDJETOITU, huoltotoimenpide).

Kuva 1 Yleiskuva alkusammutuskalustosta.

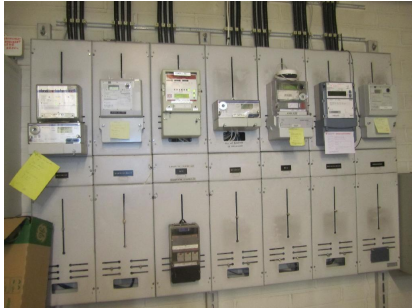
Keskukset ovat hyvässä kunnossa, ei toimenpiteitä.

Kuva 1 Yleiskuva sähkökeskuksesta.

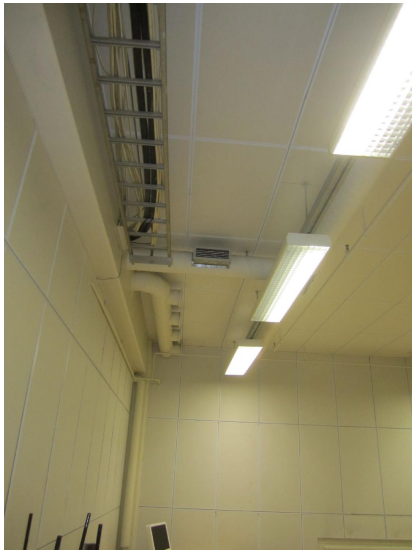
Valaisimet ovat tyydyttävässä kunnossa ja niiden uusiminen tulee suorittaa tarvittaessa.

Kuva 1 Yleiskuva valasimista.

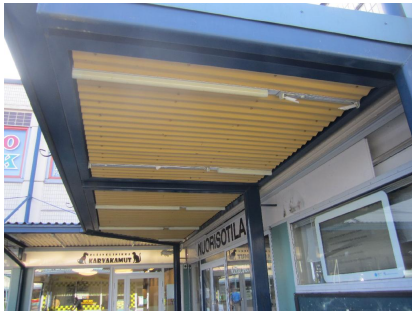
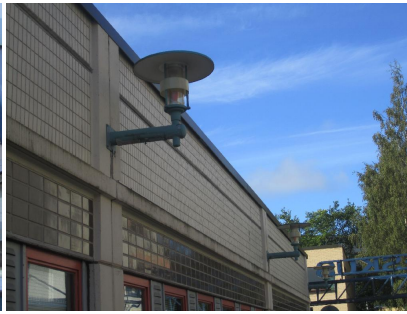
Valaisimet ovat tyydyttävässä kunnossa, eikä niiden kokonaisvaltainen uusiminen ajoitu tarkastelujaksolle. Valaisimia tulee uusia tarpeen mukaan

Kuva 1 Yleiskuva ulkovalaisimista.**Kuva 2** _Yleiskuva ulkovalaisimista.

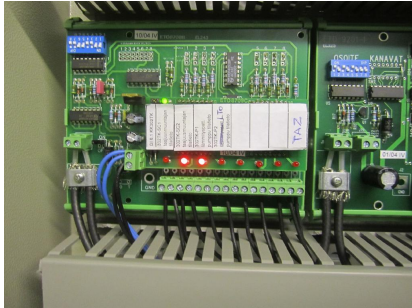
Järjestelmät ovat tyydyttävässä kunnossa ja niiden uusimista suosittelemme järjestelmien uusimisen yhteydessä.

Kuva 1 Yleiskuva alakeskuksesta.

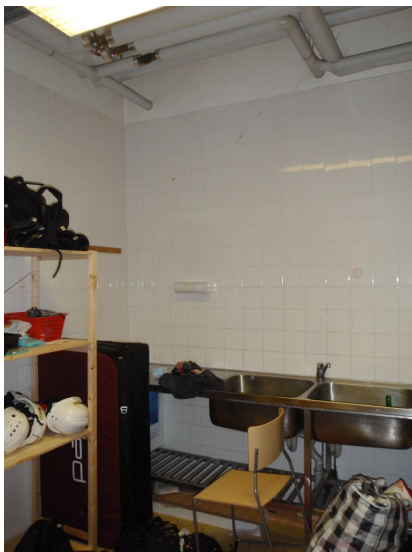
Kuva 1

Salin viereisten varastojen kunto on välttävä, vinyylilaatat ovat kuluneita, seinien maalaus lohkeilee. Katon ja seinän liittymässä on halkeama ja ilmavuoto.

- varastojen peruskorjaus
- halkeamien paikkaus

- ilmavuotojen korjaus

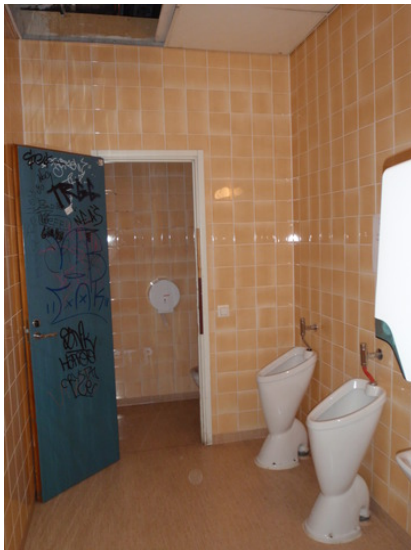
Kuva 1 Yleiskuva wc/M**Kuva 2** WC:n seinässä on halkeama**Kuva 3** Yleiskuva wc ja suihku

- wc-, suihku-, ja saunatilojen peruskorjaus
- taukotilan peruskorjaus

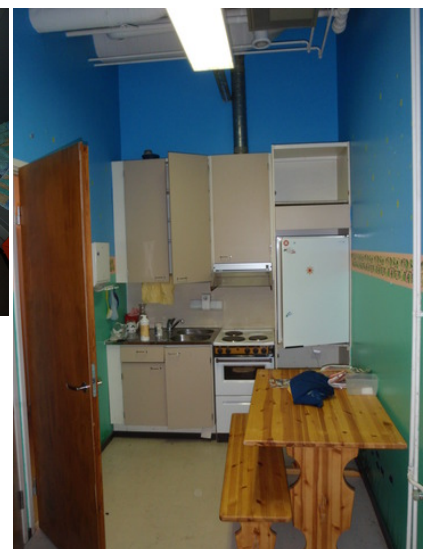
Kuva 6 Yleiskuva taukotilast. Keittiön kaapit ovat huonossa kunnossa.
