HELSINGIN AMMATTIKORKEAKOULU

**Rakennustekniikka
Palvelutoiminta
Lämpökuvaus
RL 115 2005**

Lämpökuvien analysointi

Hakunilan uimahalli, 1. krs.

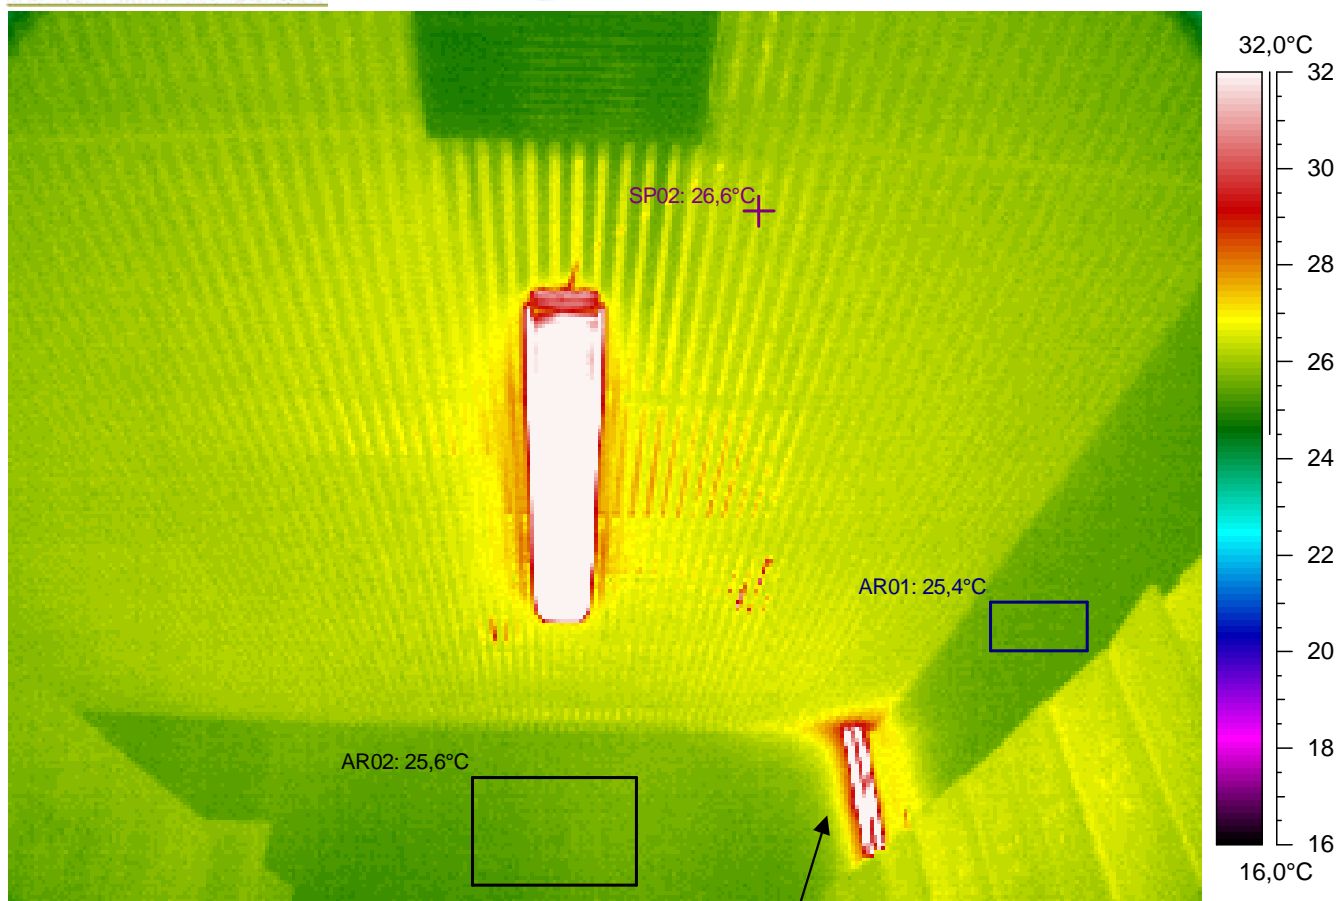
Tiedoston nimi	Aika	Päivämäärä
115a-01.img	9:51:15	20.1.2005

Kuvauksen huomiot: Rakenteet näyttävät pääasiassa normaaleilta.

Lämpökuvan	Arvo
Kohde	Hakunilan uimahalli
Kohta	Pukutila miehet 144
Tarkentavaa tietoa	yläosa, -kulmat
Vika / Puute	
Suositus	
Tilaaaja	Vantaan kaupunki, Arto Alanko
Kuvaaja	Tapani Järvenpää, lab.ins.
Ilmanvaihto	Normaaliteho

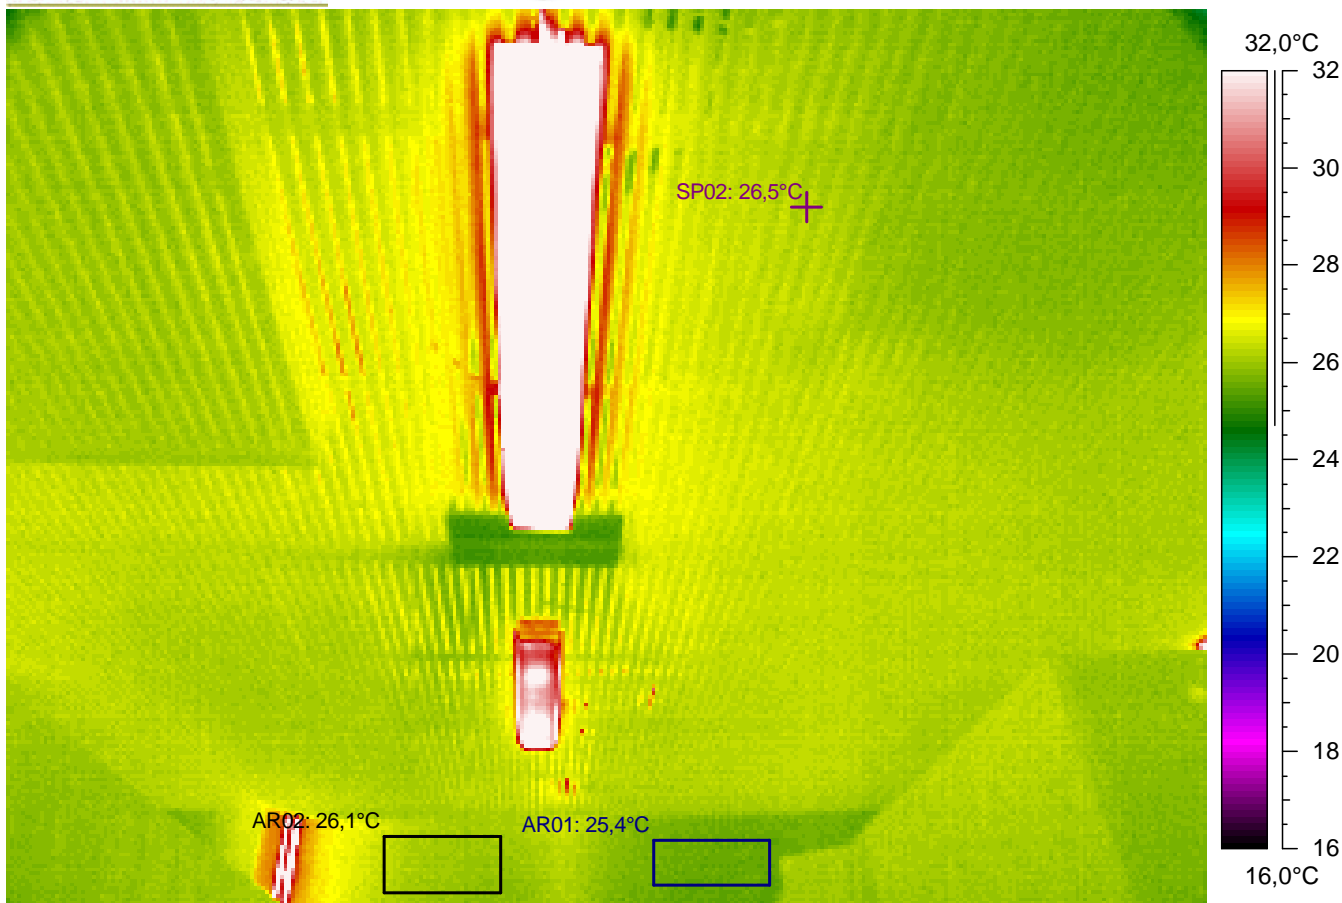
Tiedoston nimi	Aika	Päivämäärä
115a-03.img	9:51:36	20.1.2005

Kuvauksen huomiot: Rakenteet näyttävät pääasiassa normaaleilta.

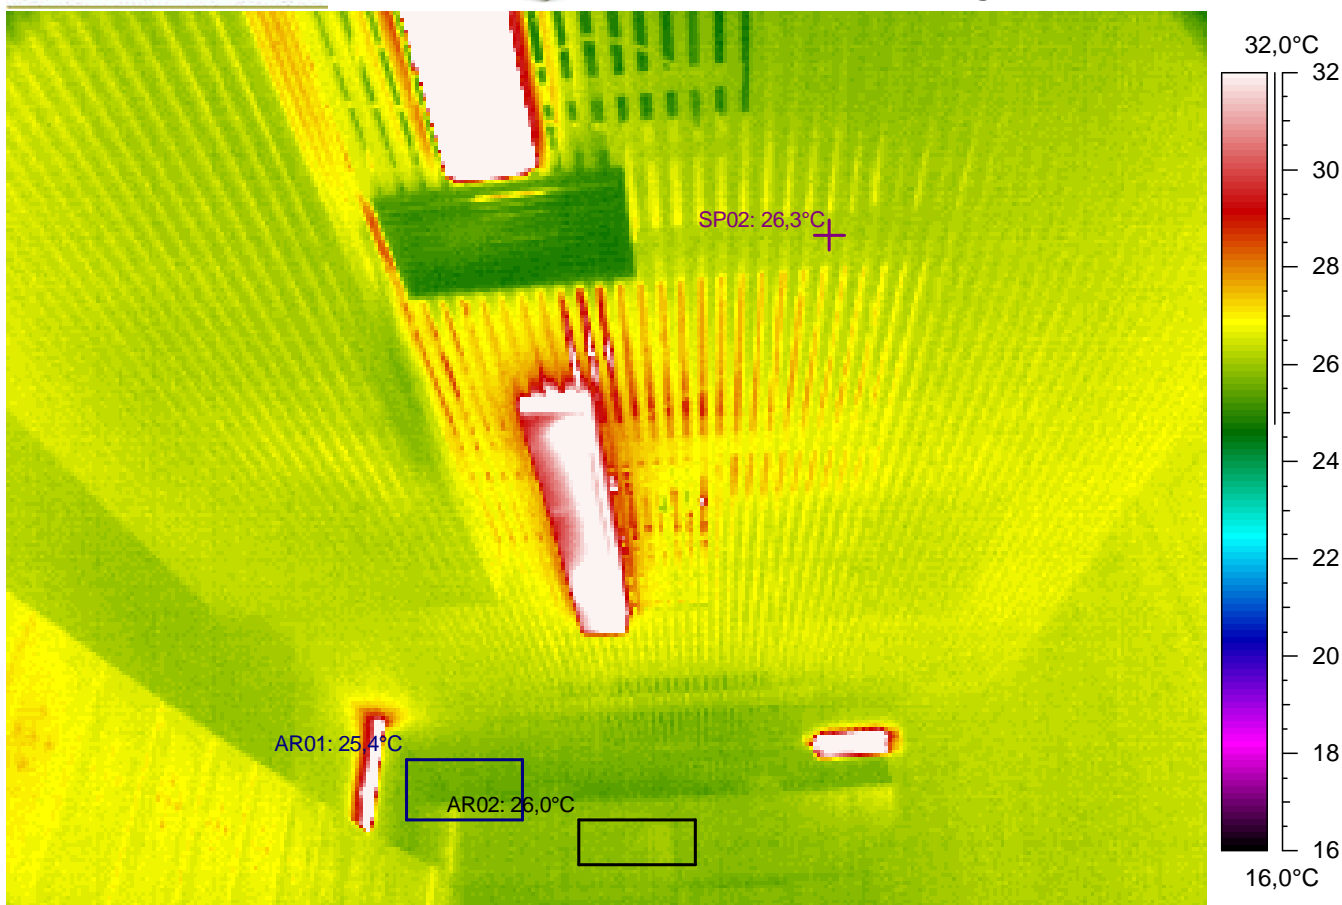
Tiedoston nimi	Aika	Päivämäärä
115a-06.img	9:52:04	20.1.2005

Kuvauksen huomiot: Rakenteet näyttävät normaaleilta.

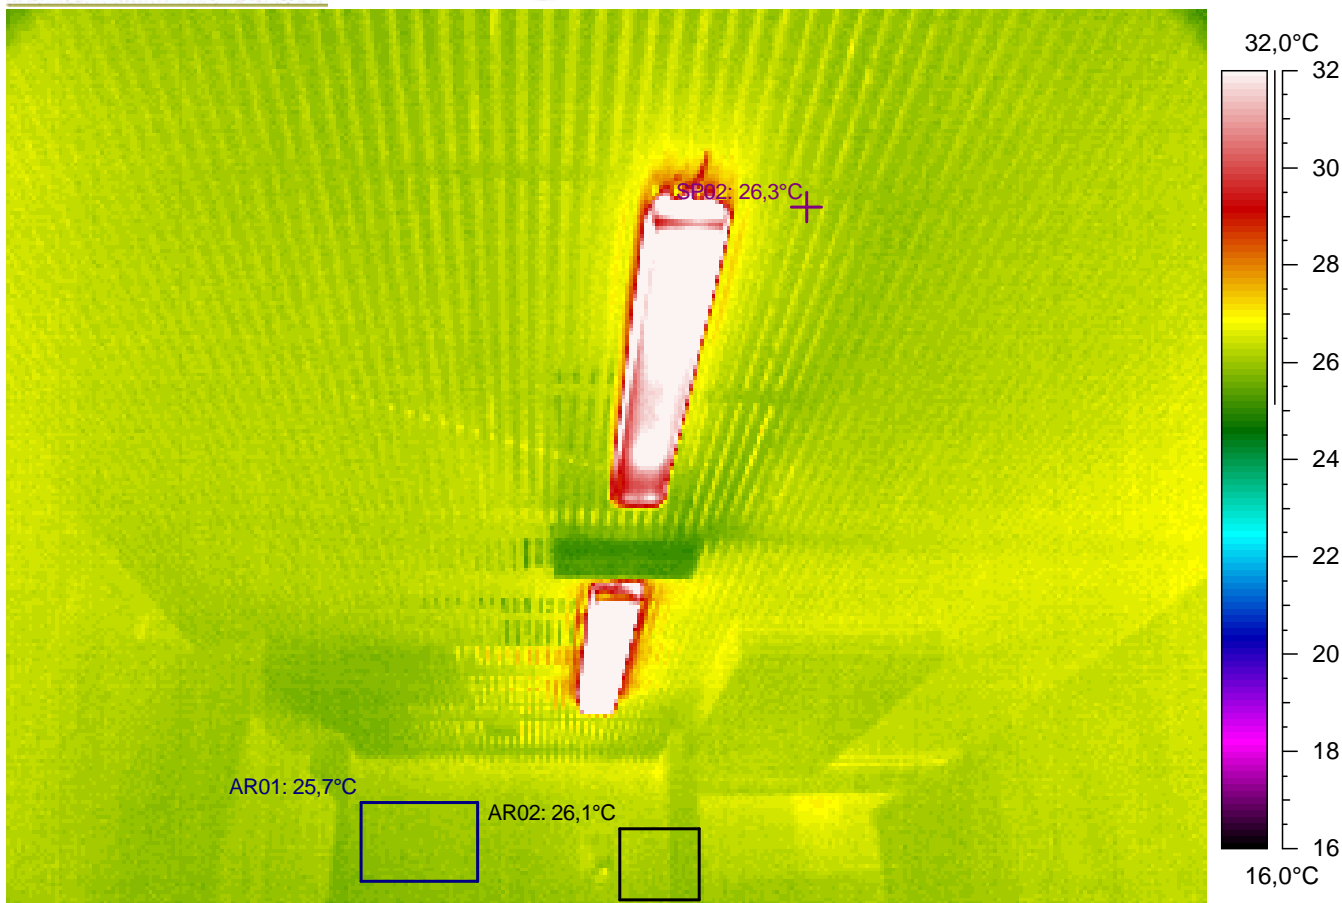
Tiedoston nimi	Aika	Päivämäärä
115a-12.img	9:53:13	20.1.2005

Kuvauksen huomiot: Rakenteet näyttävät normaaleilta.

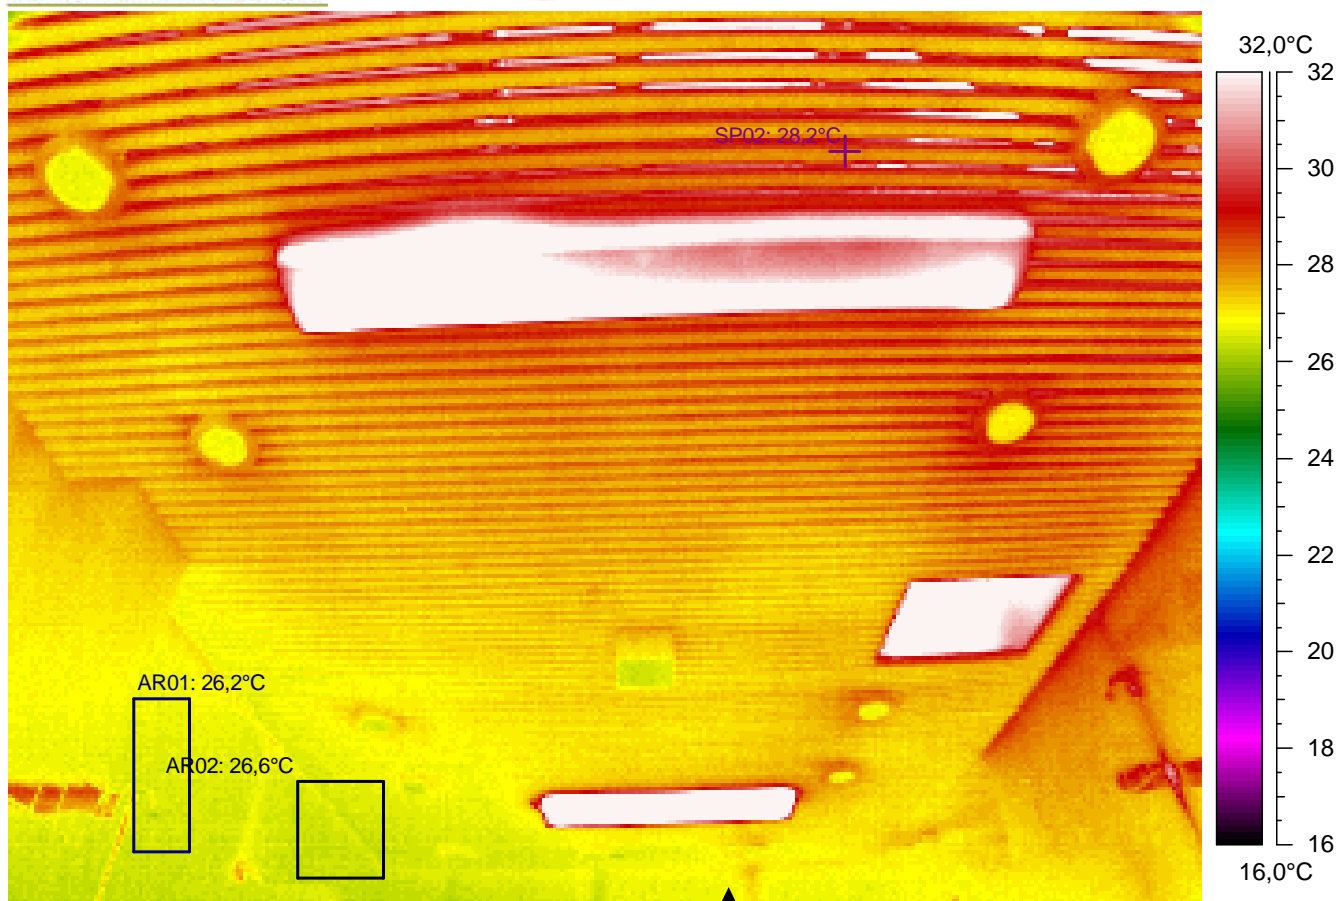
Tiedoston nimi	Aika	Päivämäärä
115a-14.img	9:53:49	20.1.2005

Kuvauksen huomiot: Rakenteet näyttävät normaaleilta.

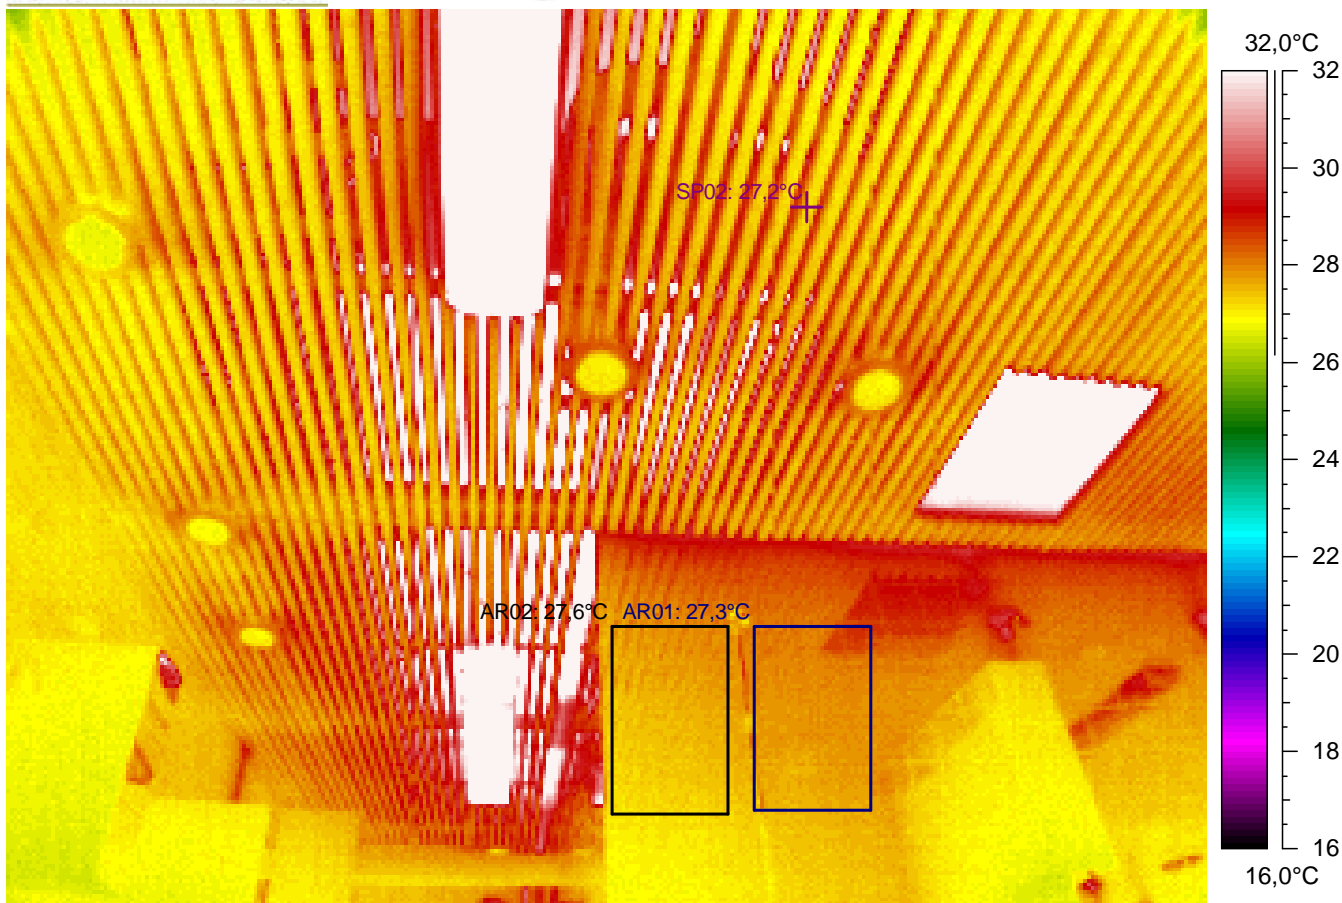
Tiedoston nimi	Aika	Päivämäärä
115a-16.img	9:54:04	20.1.2005

Kuvauksen huomiot: Rakenteet näyttävät normaaleilta.

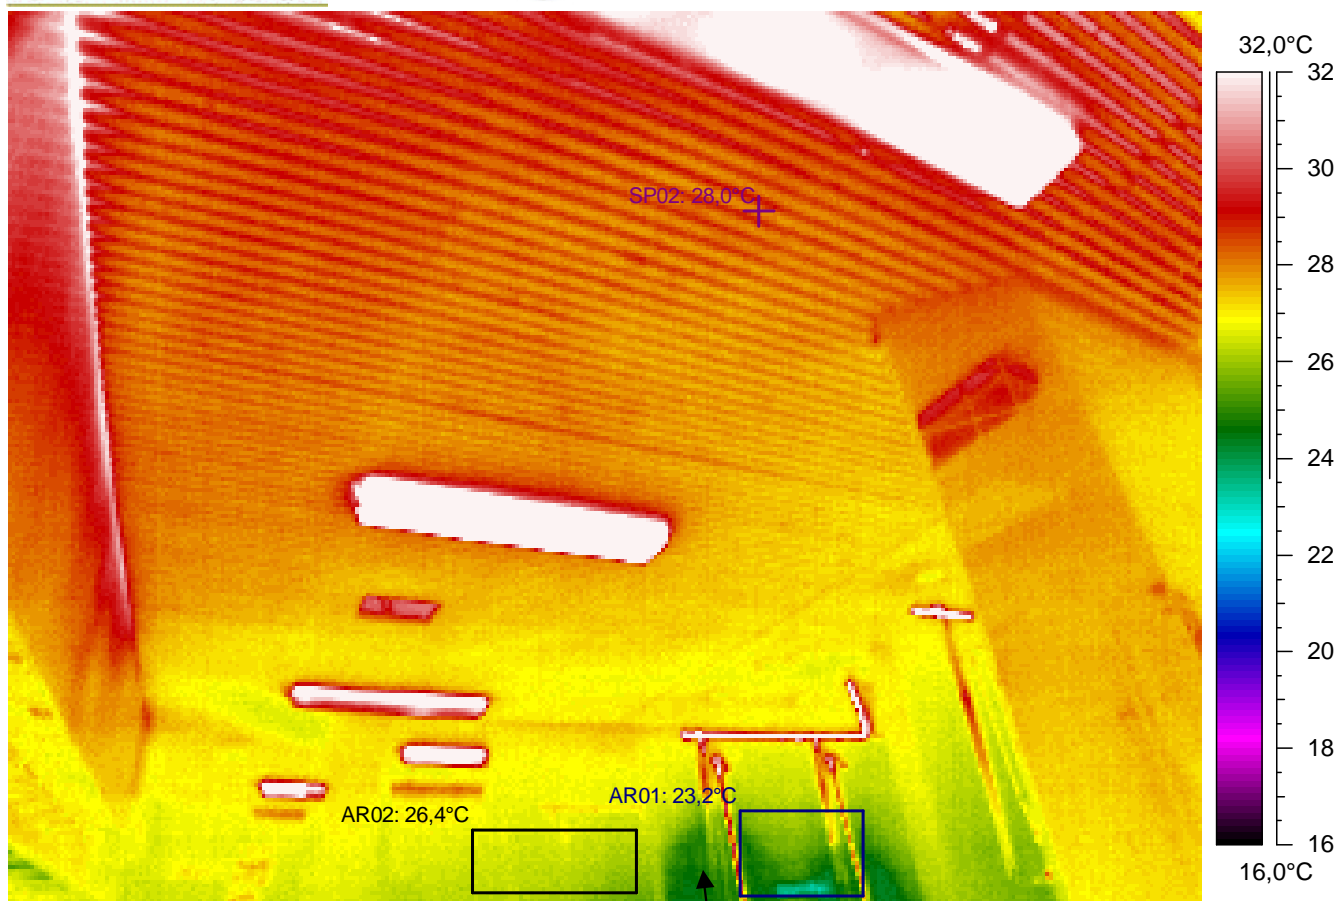
Tiedoston nimi	Aika	Päivämäärä
115a-17.img	9:54:18	20.1.2005

Kuvauksen huomiot: Rakenteet näyttävät normaaleilta.

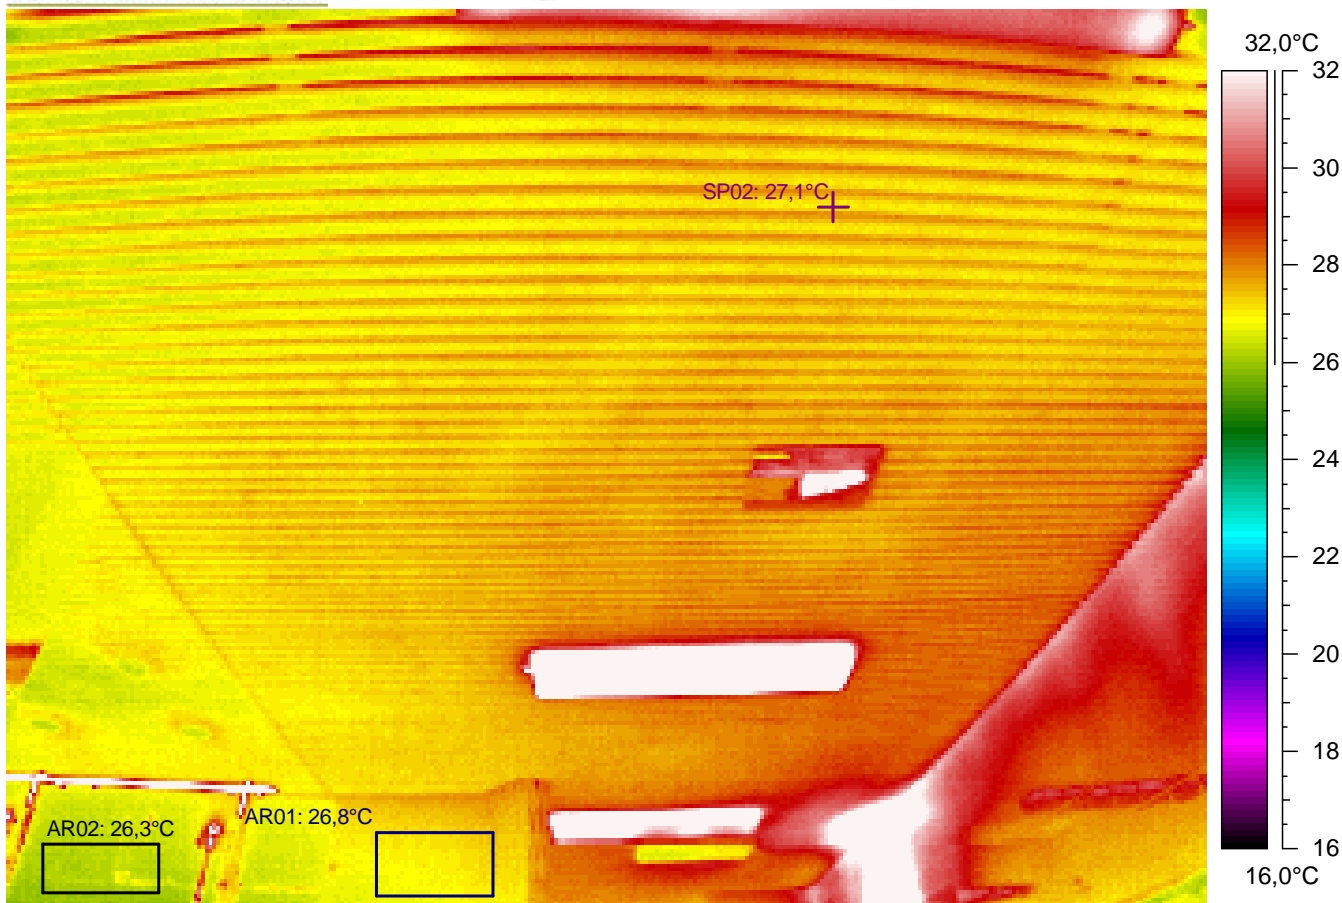
Tiedoston nimi	Aika	Päivämäärä
115a-19.img	9:54:35	20.1.2005

Kuvauksen huomiot: Rakenteet näyttävät normaaleilta.

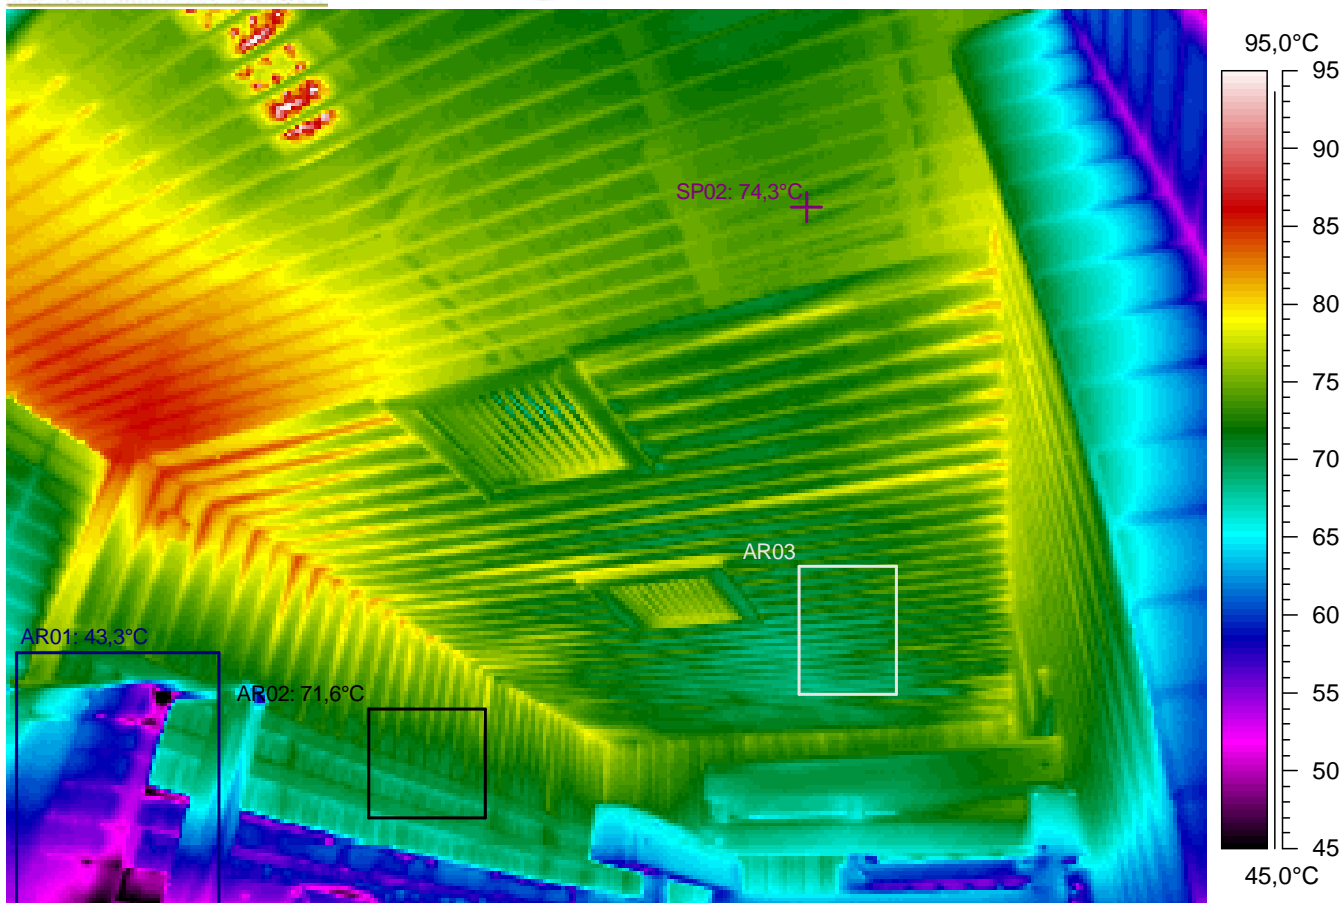
Tiedoston nimi	Aika	Päivämäärä
115a-23.img	9:55:32	20.1.2005

Kuvauksen huomiot: Rakenteet näyttävät pääasiassa normaaleilta.

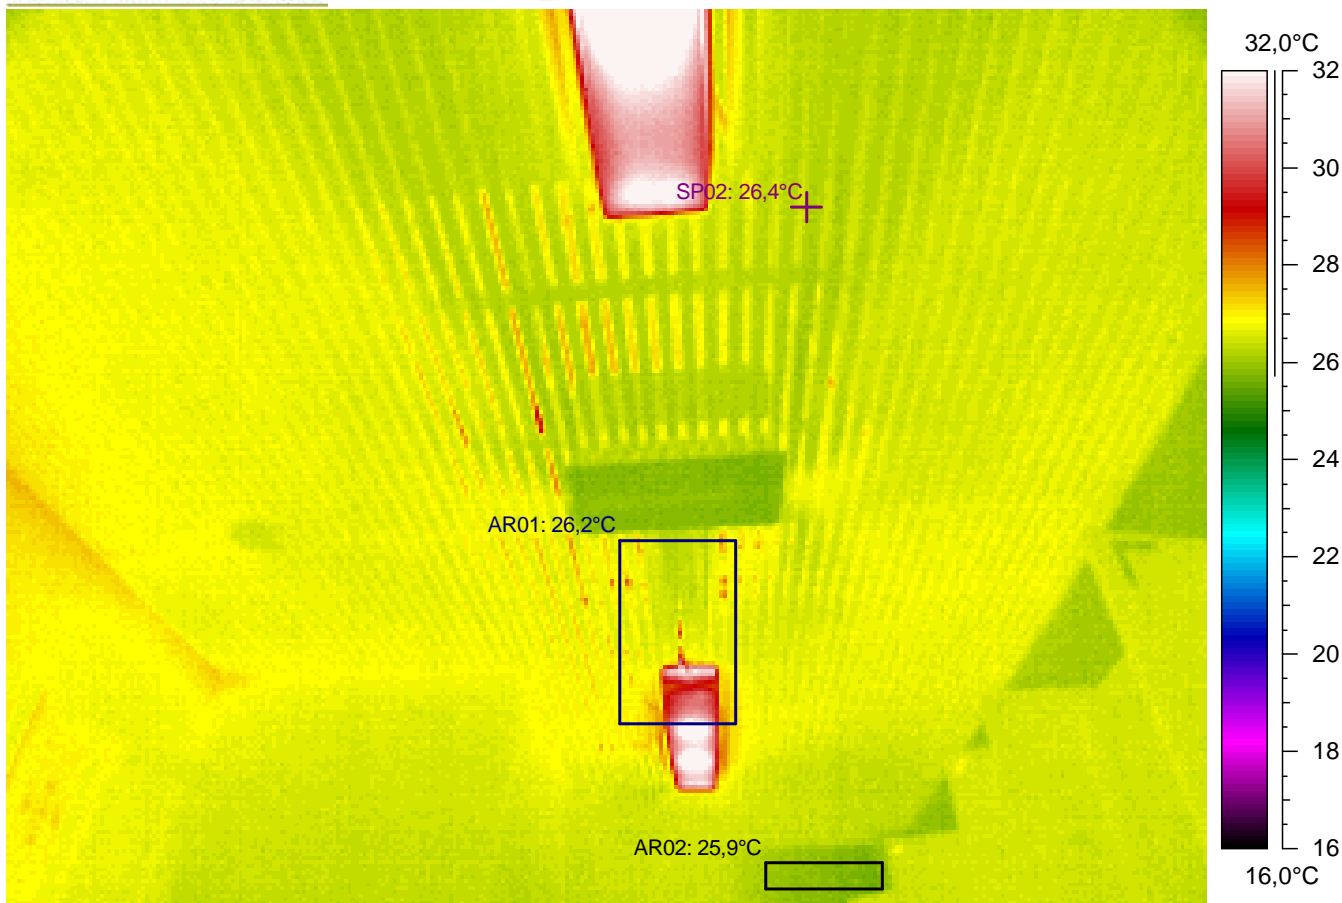
Tiedoston nimi	Aika	Päivämäärä
115a-26.img	9:57:40	20.1.2005

Kuvauksen huomiot: Rakenteet näyttävät normaaleilta.

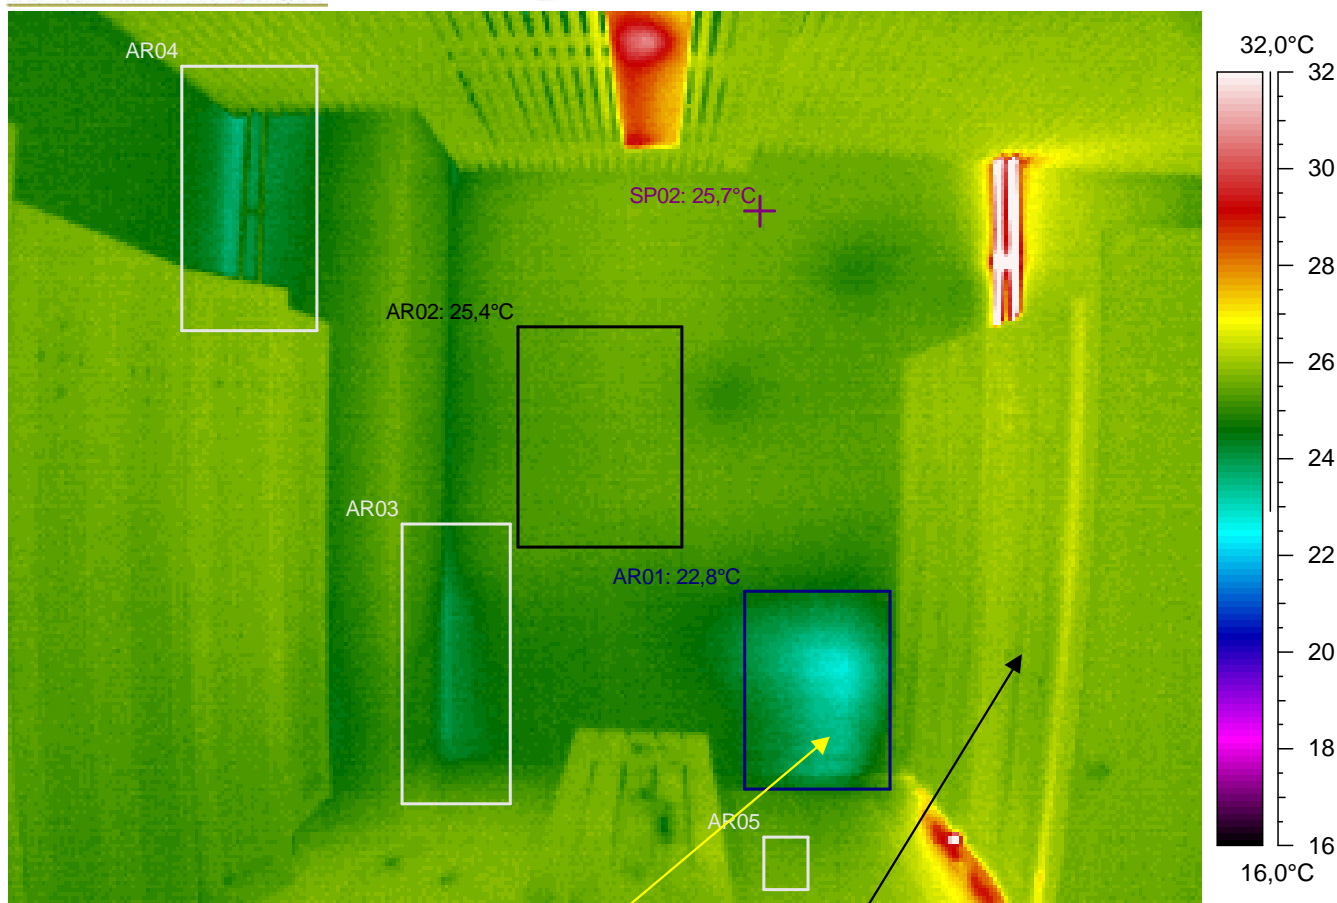
Kuvauksen huomiot: Rakenteet näyttävät pääasiassa normaaleilta. Mutta ...

Seinässä on hieman viileyttä / ilmavuotoa. Ilmeinen rakenteellinen tekovika tai -virhe (lämpösilta, lämmöneristys työvirhe, ilmavuoto jne.). Mahdollisia virheitä tai puutteita rakenteissa (TI= lämpötilaindeksi < 75 eli $< 19,0^{\circ}\text{C}$). Seinän pintalämpötilan lämpötilaindeksin raja-arvot alittuu mittaushetkellä (TI $< 80,8$ eli $< 20,5^{\circ}\text{C}$).

Lämpökuvan	Arvo
Kohde	Hakunilan uimahalli
Kohta	Pukutila naiset 118
Tarkentavaa tietoa	yläosa, -kulmat
Vika / Puute	hieman viileyttä / ilmavuotoa
Suositus	lisäeristys / -tiivistys
Tilaaaja	Vantaan kaupunki, Arto Alanko
Kuvaaja	Tapani Järvenpää, lab.ins.
Ilmanvaihto	Normaaliteho

ARVOT EIVÄT ALITU, MUTTA REMONTOITAESSA KANNATTAA TARKISTAA, KOSKA ALUE ON ISOHKO!

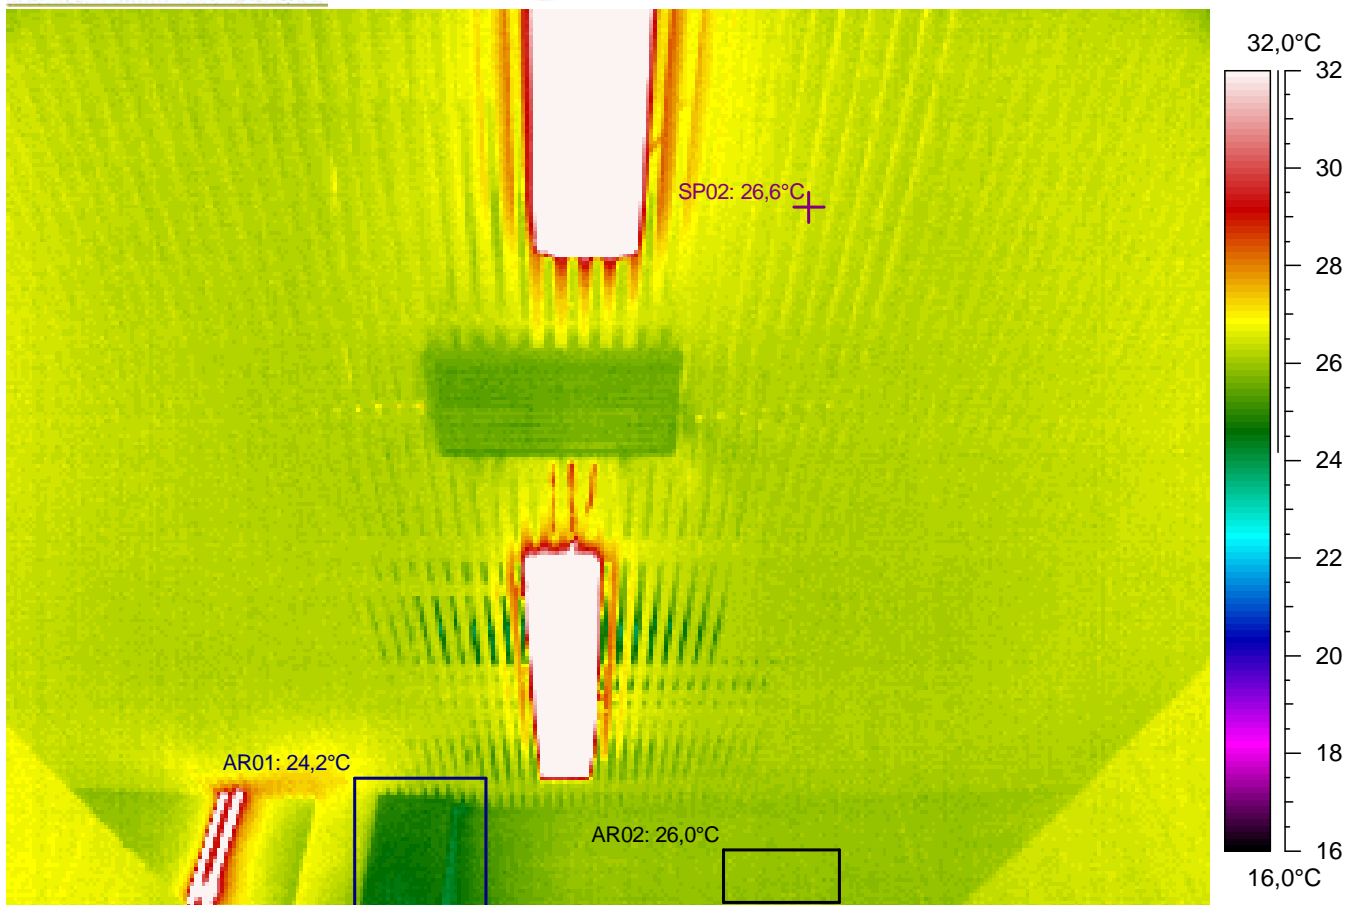
Tiedoston nimi	Aika	Päivämäärä
115a-33.img	9:59:06	20.1.2005

Kuvauksen huomiot: Rakenteet näyttävät pääasiassa normaaleilta.

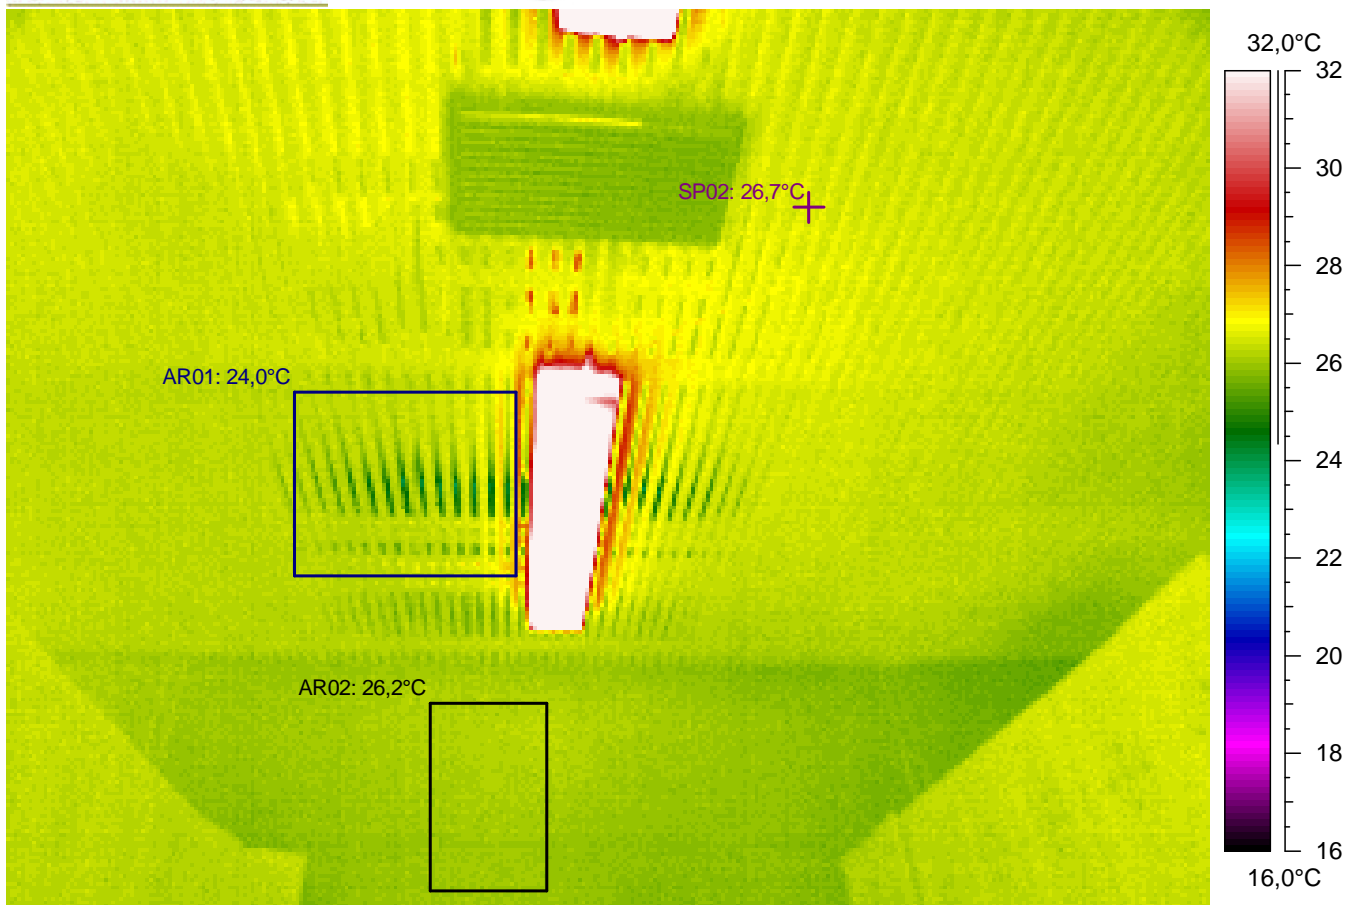
Tiedoston nimi	Aika	Päivämäärä
115a-39.img	10:00:01	20.1.2005

Kuvauksen huomiot: Rakenteet näyttävät normaaleilta.

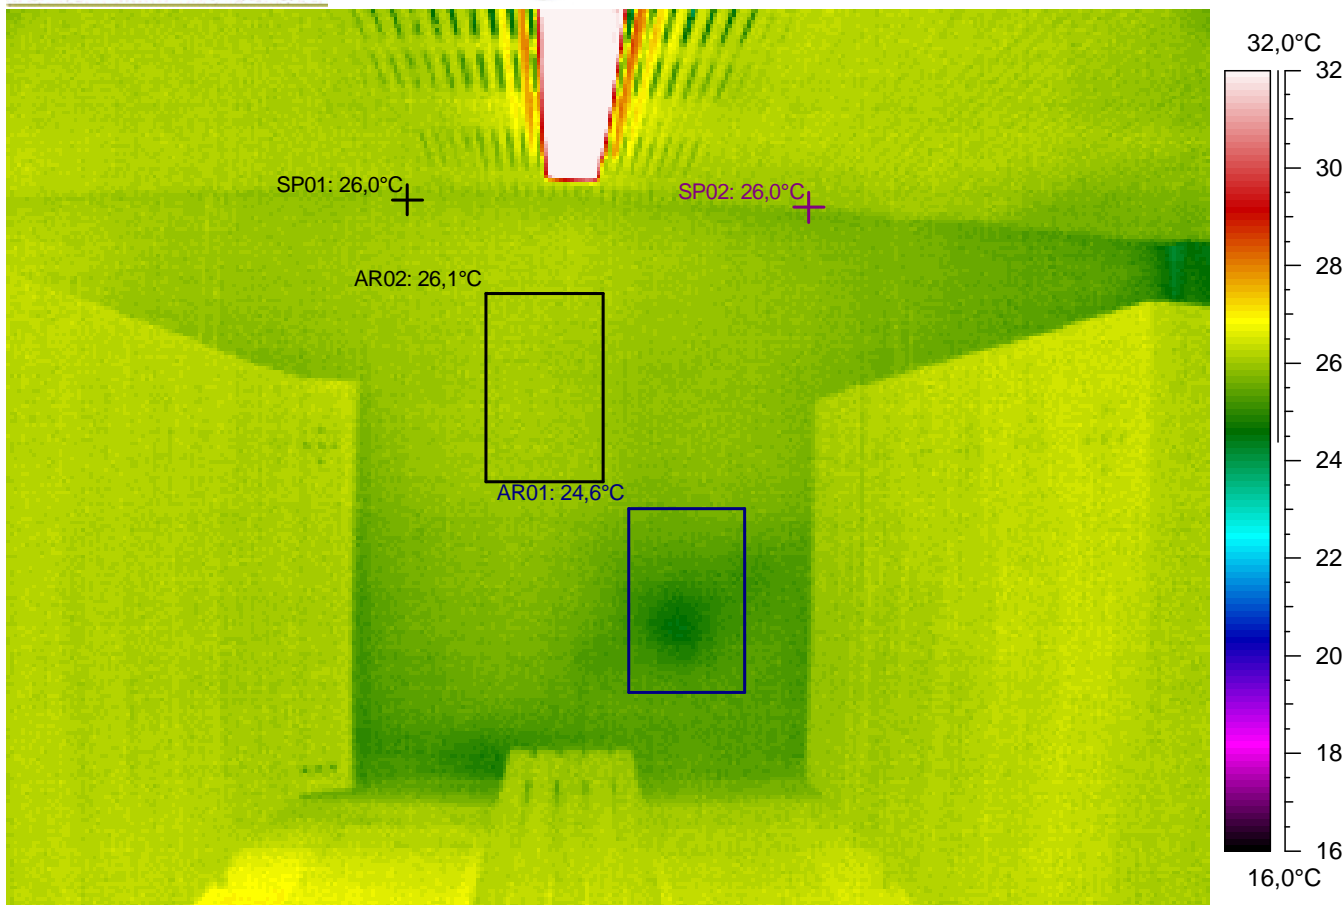
Kuvauksen huomiot: Rakenteet näyttävät pääasiassa normaaleilta.

Lämpökuvan	Arvo
Kohde	Hakunilan uimahalli
Kohta	Pukutila naiset 118
Tarkentavaa tietoa	yläosa, -kulmat
Vika / Puute	hieman viileyttä / ilmavuotoa
Suositus	lisäeristys / -tiivistys
Tilaaaja	Vantaan kaupunki, Arto Alanko
Kuvaaja	Tapani Järvenpää, lab.ins.
Ilmanvaihto	Normaaliteho

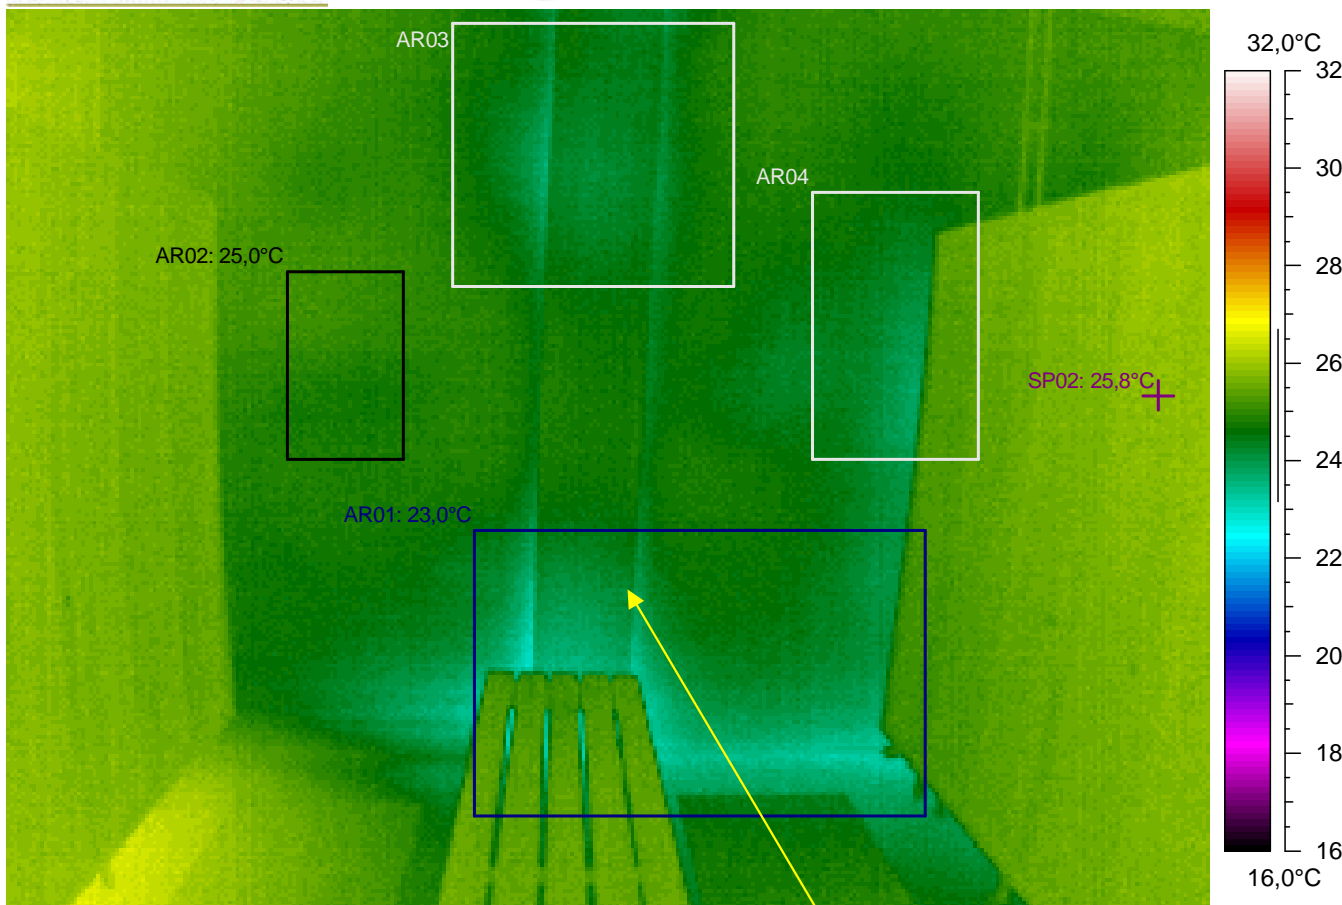
Kuvauksen huomiot: Rakenteet näyttävät pääasiassa normaaleilta. Mutta ...

Seinässä on hieman viileyttä / ilmavuotoa. Ilmeinen rakenteellinen tekovika tai -virhe (lämpösilta, lämmöneristys työvirhe, ilmavuoto jne.). Mahdollisia virheitä tai puutteita rakenteissa (TI= lämpötilaindeksi < 75 eli < 19,0°C). Seinän pintalämpötilan lämpötilaindeksin raja-arvot alittuu mittaushetkellä (TI < 80,8 eli < 20,5°C).

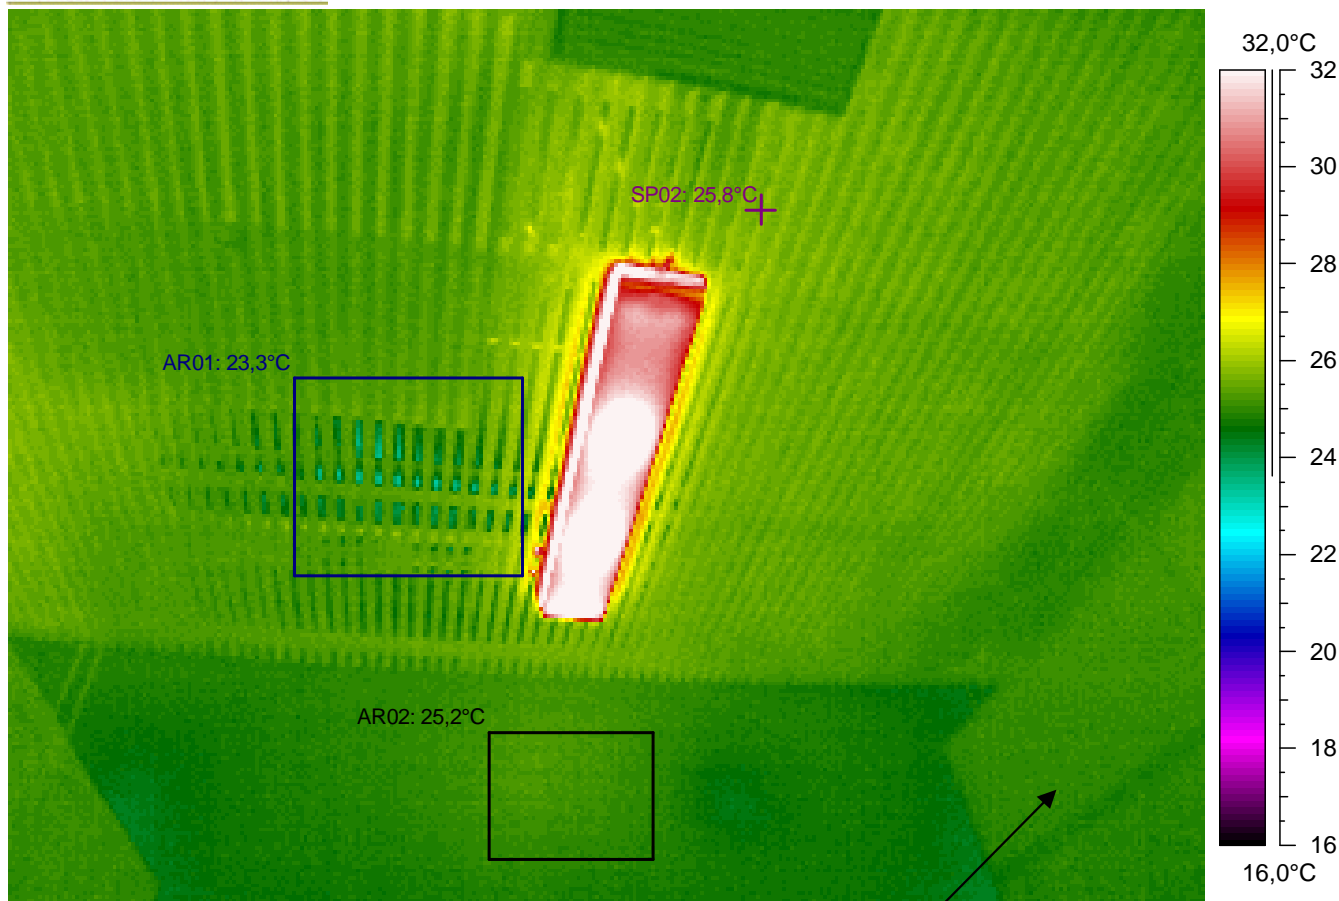
Tiedoston nimi	Aika	Päivämäärä
115a-43.img	10:00:47	20.1.2005

Kuvauksen huomiot: Rakenteet näyttävät normaaleilta.

Lämpökuvan	Arvo
Kohde	Hakunilan uimahalli
Kohta	Pukutila naiset 118
Tarkentavaa tietoa	yläosa, -kulmat
Vika / Puute	
Suositus	
Tilaaaja	Vantaan kaupunki, Arto Alanko
Kuvaaja	Tapani Järvenpää, lab.ins.
Ilmanvaihto	Normaaliteho

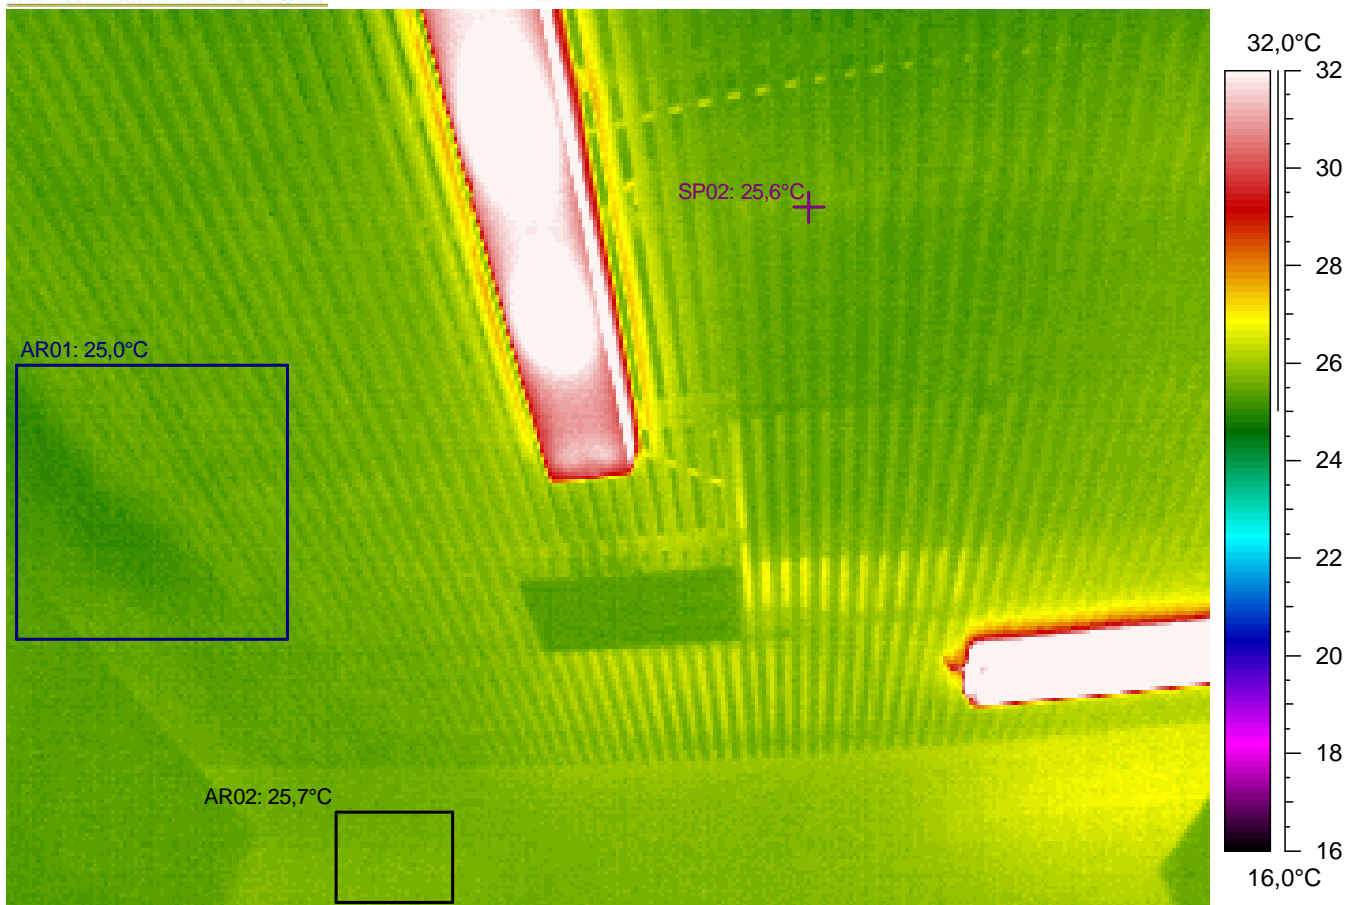
Tiedoston nimi	Aika	Päivämäärä
115a-45.img	10:01:01	20.1.2005

Kuvauksen huomiot: Rakenteet näyttävät normaaleilta.

Lämpökuvan	Arvo
Kohde	Hakunilan uimahalli
Kohta	Pukutila naiset 118
Tarkentavaa tietoa	yläosa, -kulmat
Vika / Puute	
Suositus	
Tilaaaja	Vantaan kaupunki, Arto Alanko
Kuvaaja	Tapani Järvenpää, lab.ins.
Ilmanvaihto	Normaaliteho

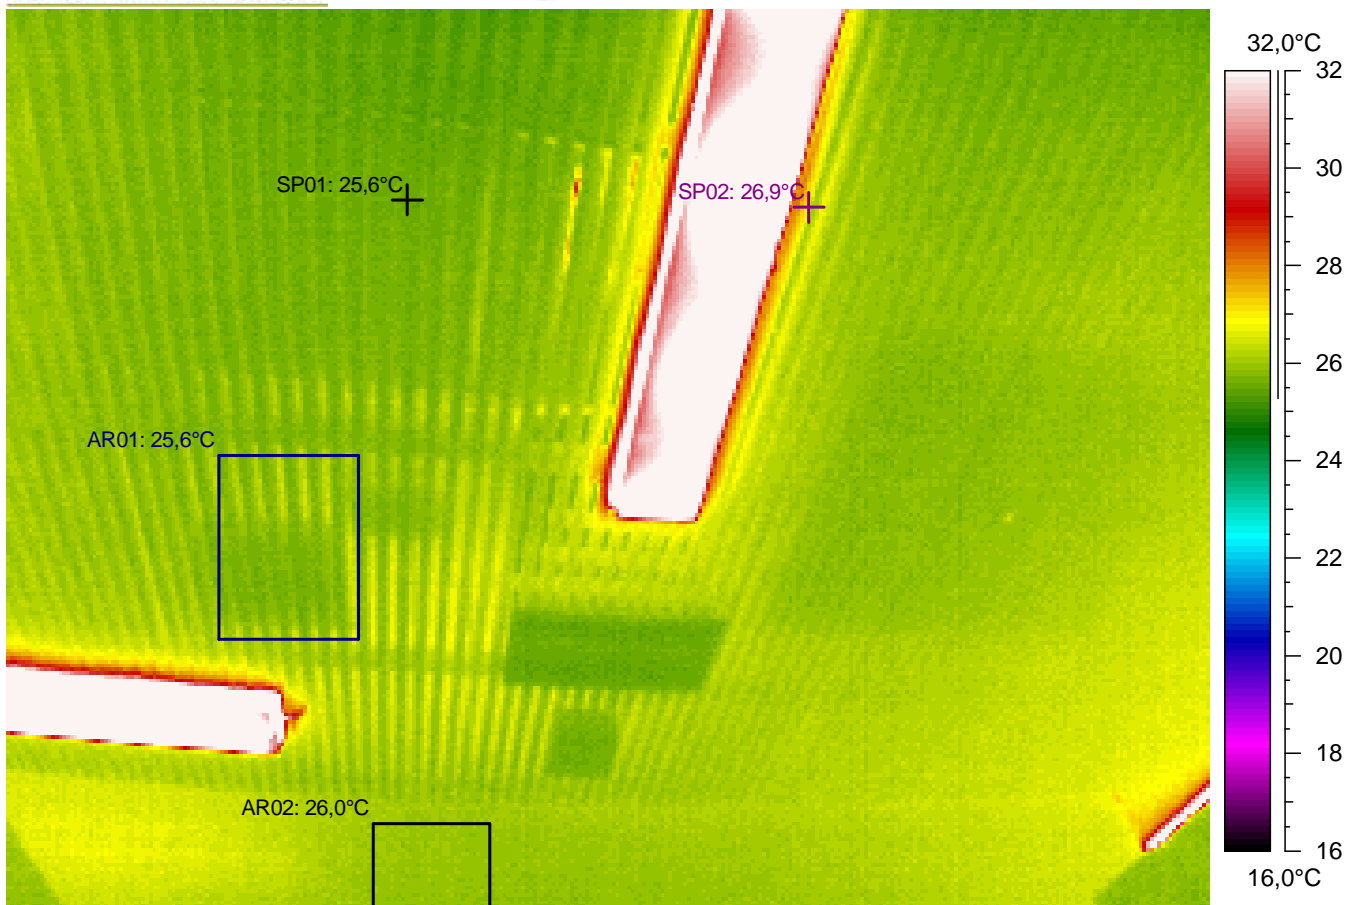
Kuvauksen huomiot: Rakenteet näyttävät normaaleilta.

Lämpökuvan	Arvo
Kohde	Hakunilan uimahalli
Kohta	Pukutila naiset 118
Tarkentavaa tietoa	yläosa, -kulmat
Vika / Puute	
Suositus	
Tilaaaja	Vantaan kaupunki, Arto Alanko
Kuvaaja	Tapani Järvenpää, lab.ins.
Ilmanvaihto	Normaaliteho
