HELSINGIN AMMATTIKORKEAKOULU

**Rakennustekniikka
Palvelutoiminta
Lämpökuvaus
RL 115 2005**

Lämpökuvien analysointi

Hakunilan uimahalli, 1. krs.

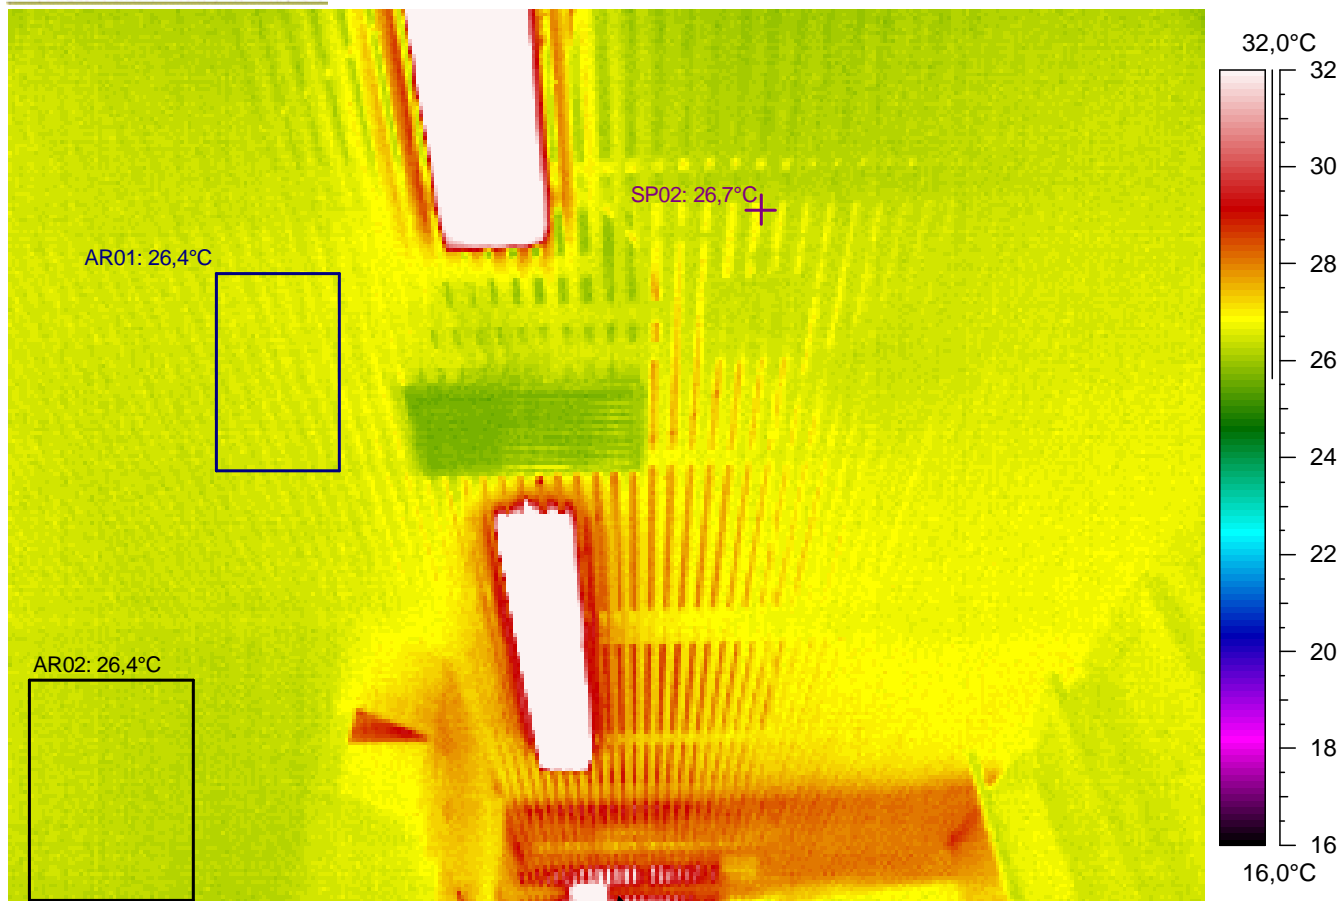
Kuvauksen huomiot: Rakenteet näyttävät normaaleilta.

Lämpökuvan	Arvo
Kohde	Hakunilan uimahalli
Kohta	Pukutila naiset 118
Tarkentavaa tietoa	yläosa, -kulmat
Vika / Puute	
Suositus	
Tilaaja	Vantaan kaupunki, Arto Alanko
Kuvaaja	Tapani Järvenpää, lab.ins.
Ilmanvaihto	Normaaliteho

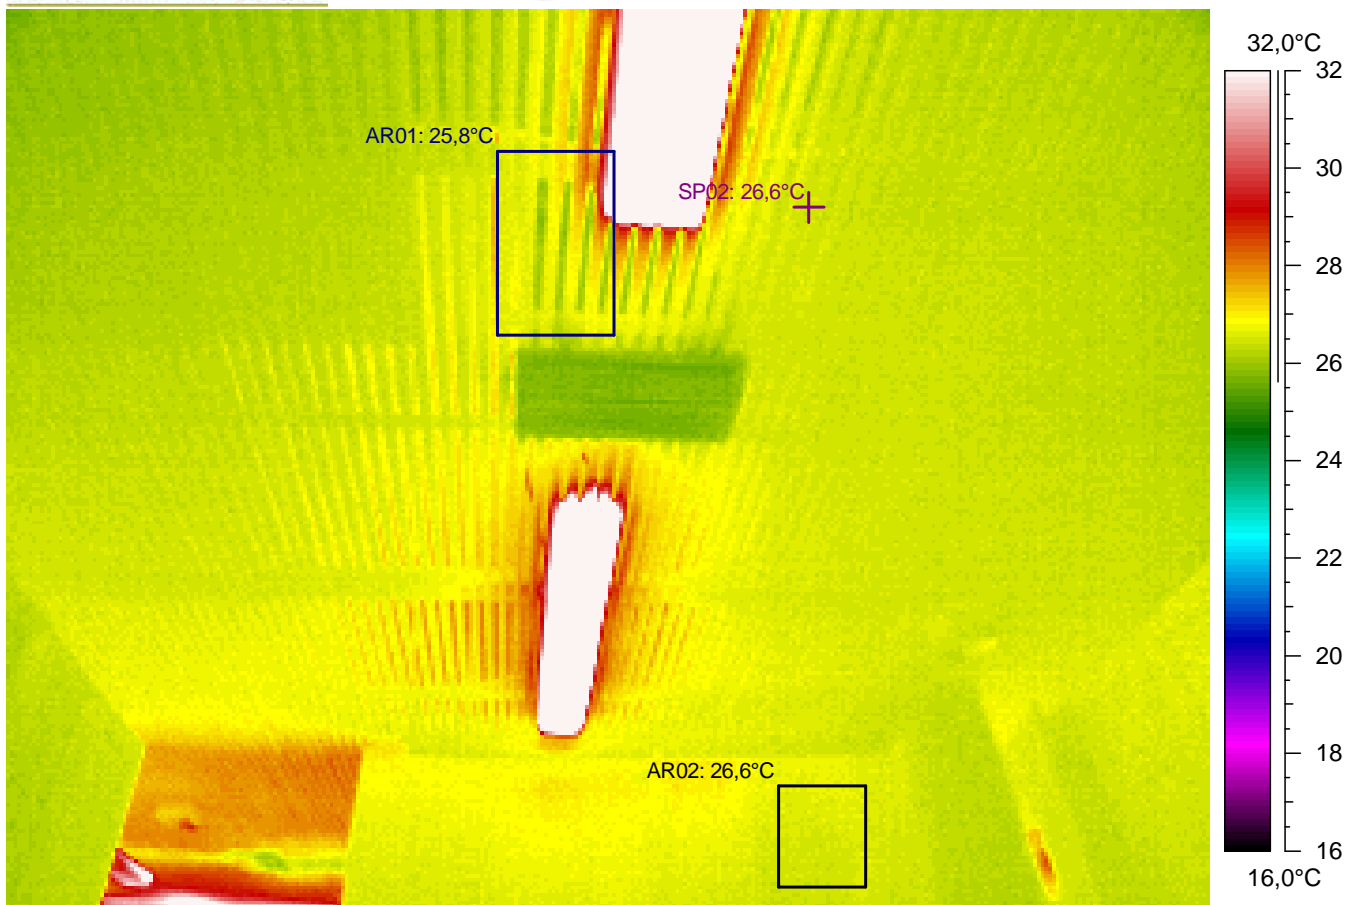
Kuvauksen huomiot: Rakenteet näyttävät normaaleilta.

Lämpökuvan	Arvo
Kohde	Hakunilan uimahalli
Kohta	Pukutila naiset 118
Tarkentavaa tietoa	yläosa, -kulmat
Vika / Puute	
Suositus	
Tilaaaja	Vantaan kaupunki, Arto Alanko
Kuvaaja	Tapani Järvenpää, lab.ins.
Ilmanvaihto	Normaaliteho

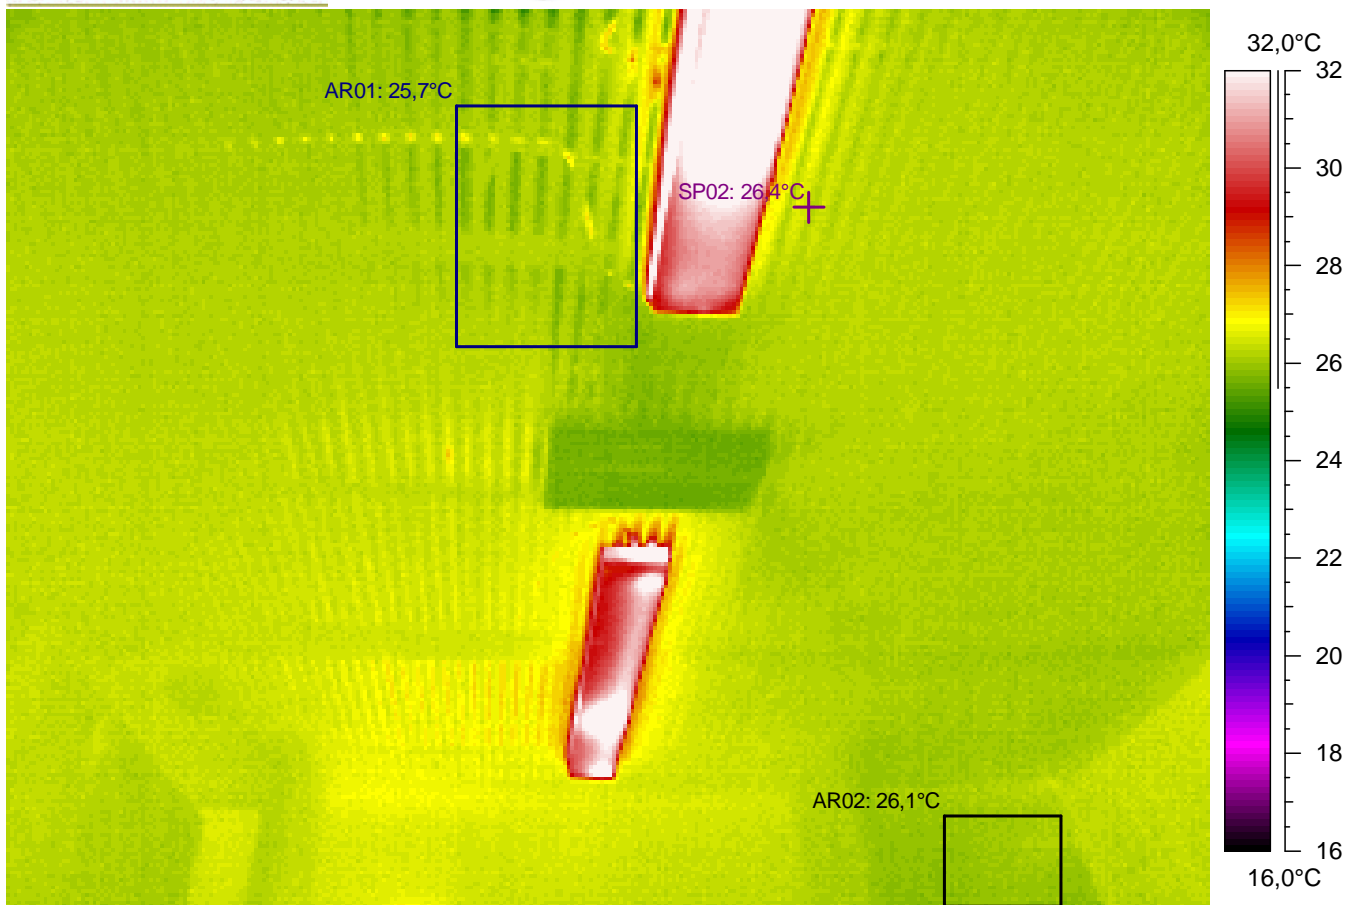
Tiedoston nimi	Aika	Päivämäärä
115a-50.img	10:01:58	20.1.2005

Kuvauksen huomiot: Rakenteet näyttävät normaaleilta.

Lämpökuvan	Arvo
Kohde	Hakunilan uimahalli
Kohta	Pukutila naiset 118
Tarkentavaa tietoa	yläosa, -kulmat
Vika / Puute	
Suositus	
Tilaaaja	Vantaan kaupunki, Arto Alanko
Kuvaaja	Tapani Järvenpää, lab.ins.
Ilmanvaihto	Normaaliteho

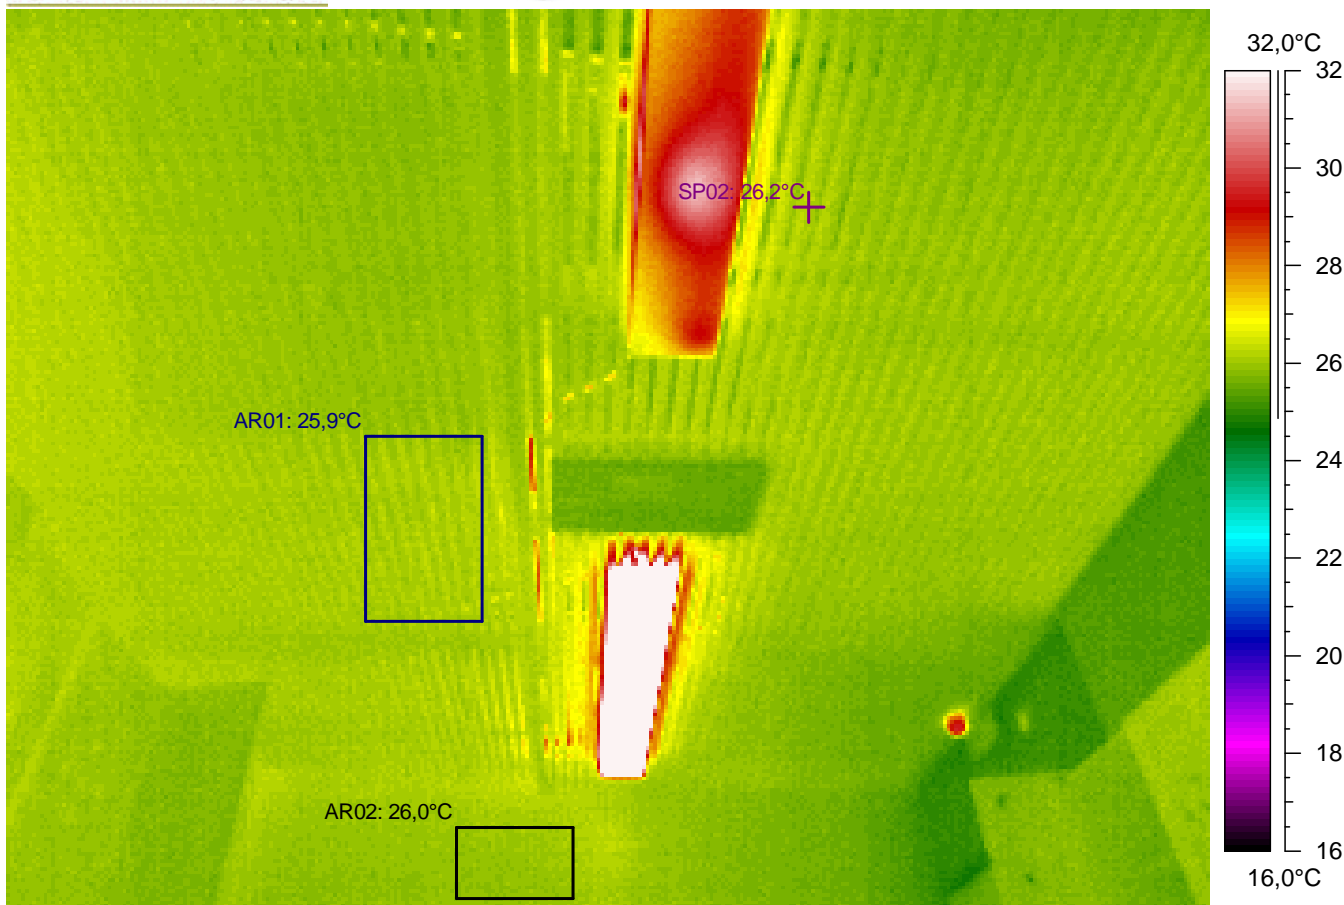
Tiedoston nimi	Aika	Päivämäärä
115a-51.img	10:02:14	20.1.2005

Kuvauksen huomiot: Rakenteet näyttävät normaaleilta.

Lämpökuvan	Arvo
Kohde	Hakunilan uimahalli
Kohta	Pukutila naiset 118
Tarkentavaa tietoa	yläosa, -kulmat
Vika / Puute	
Suositus	
Tilaaja	Vantaan kaupunki, Arto Alanko
Kuvaaja	Tapani Järvenpää, lab.ins.
Ilmanvaihto	Normaaliteho

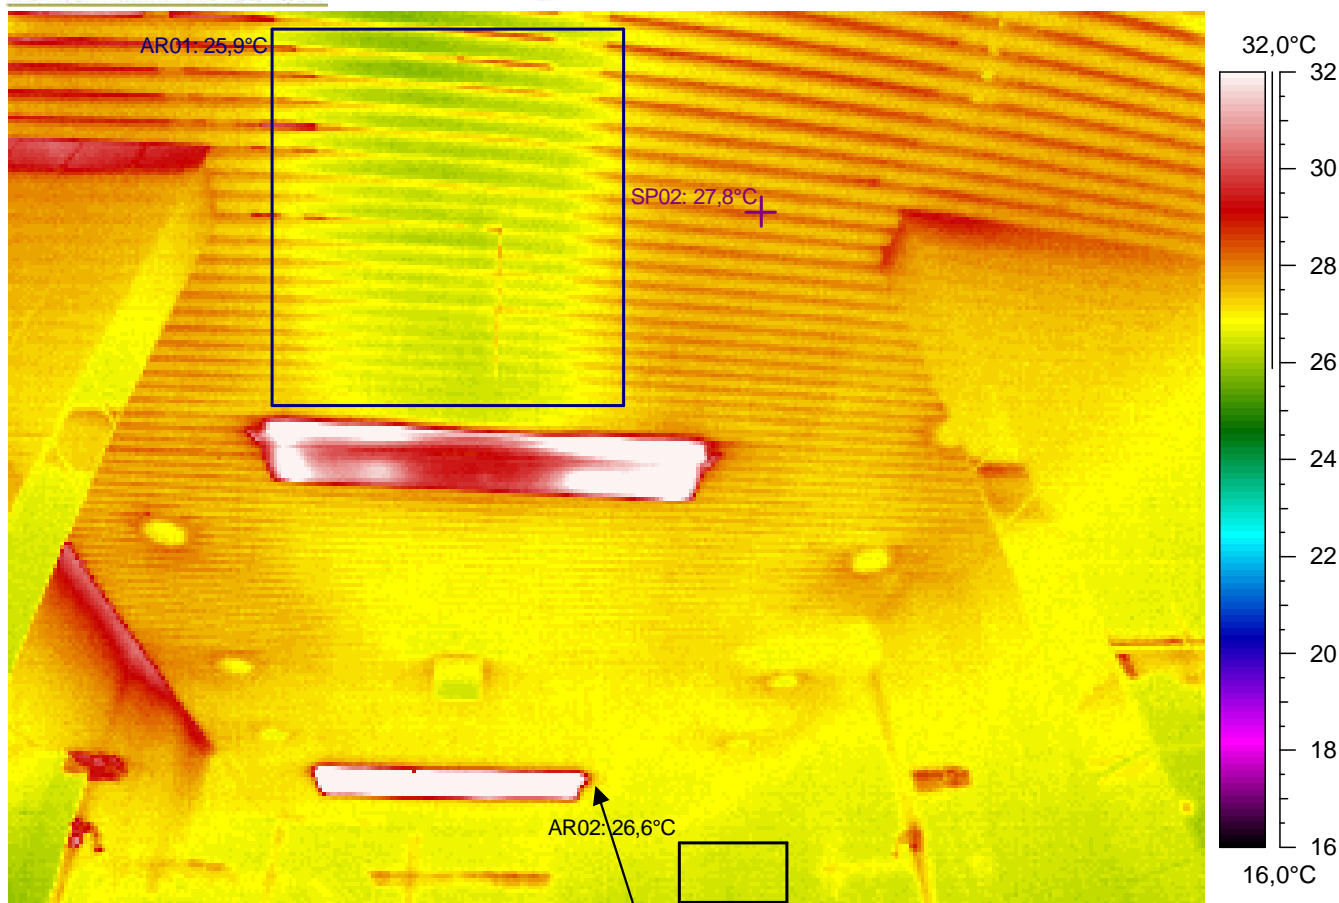
Kuvauksen huomiot: Rakenteet näyttävät normaaleilta.

Lämpökuvan	Arvo
Kohde	Hakunilan uimahalli
Kohta	Pesuh naiset 125
Tarkentavaa tietoa	yläosa, -kulmat
Vika / Puute	hieman viileyttä / ilmavuotoa
Suositus	lisäeristys / -tiivistys
Tilaaaja	Vantaan kaupunki, Arto Alanko
Kuvaaja	Tapani Järvenpää, lab.ins.
Ilmanvaihto	Normaaliteho

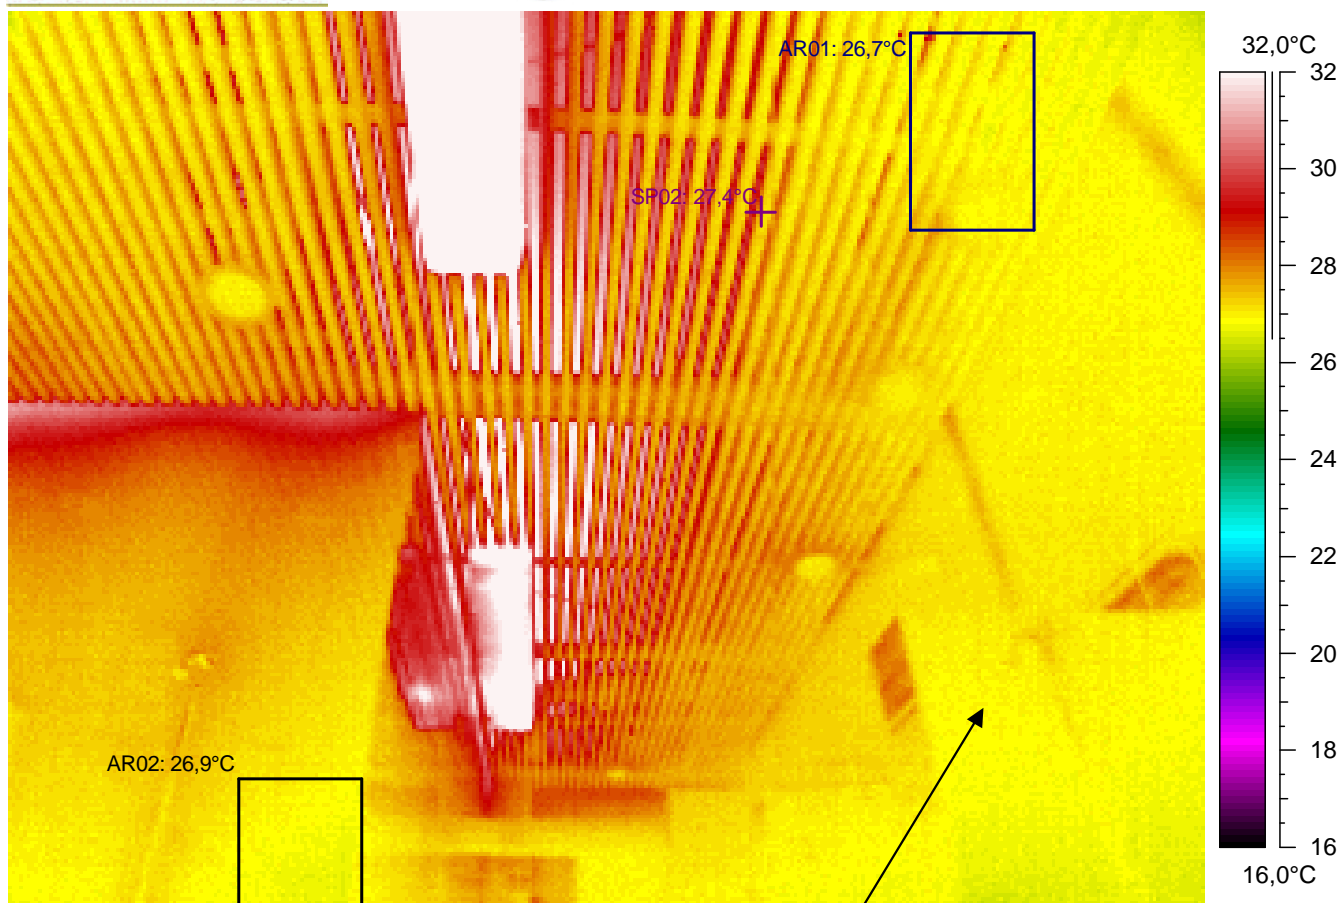
Tiedoston nimi	Aika	Päivämäärä
115a-54.img	10:03:12	20.1.2005

Kuvauksen huomiot: Rakenteet näyttävät normaaleilta.

Lämpökuvan	Arvo
Kohde	Hakunilan uimahalli
Kohta	Pesuh naiset 125
Tarkentavaa tietoa	yläosa, -kulmat
Vika / Puute	
Suositus	
Tilaaaja	Vantaan kaupunki, Arto Alanko
Kuvaaja	Tapani Järvenpää, lab.ins.
Ilmanvaihto	Normaaliteho

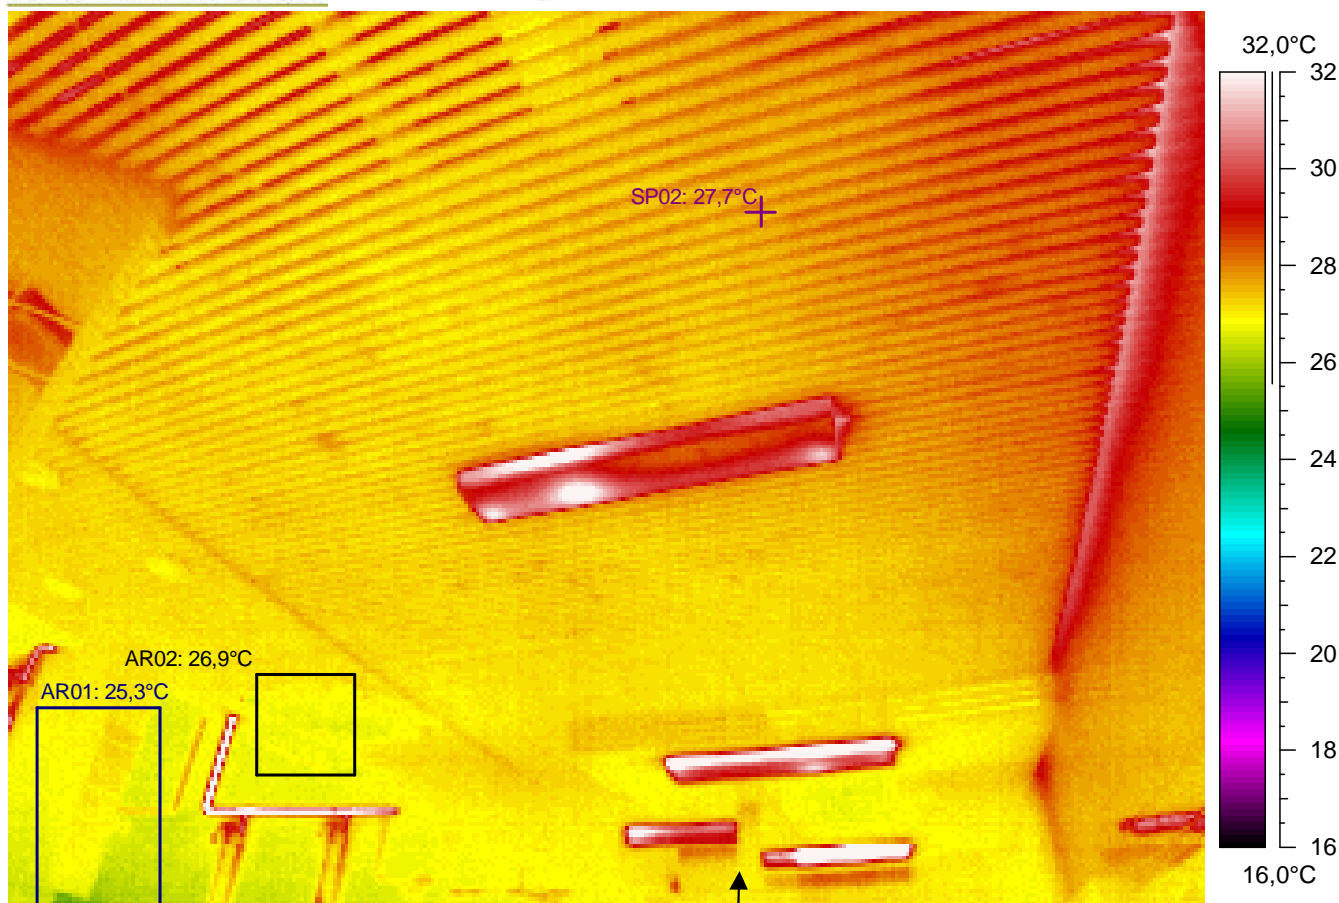
Tiedoston nimi	Aika	Päivämäärä
115a-56.img	10:03:31	20.1.2005

Kuvauksen huomiot: Rakenteet näyttävät normaaleilta.

Lämpökuvan	Arvo
Kohde	Hakunilan uimahalli
Kohta	Pesuh naiset 125
Tarkentavaa tietoa	yläosa, -kulmat
Vika / Puute	
Suositus	
Tilaaaja	Vantaan kaupunki, Arto Alanko
Kuvaaja	Tapani Järvenpää, lab.ins.
Ilmanvaihto	Normaaliteho

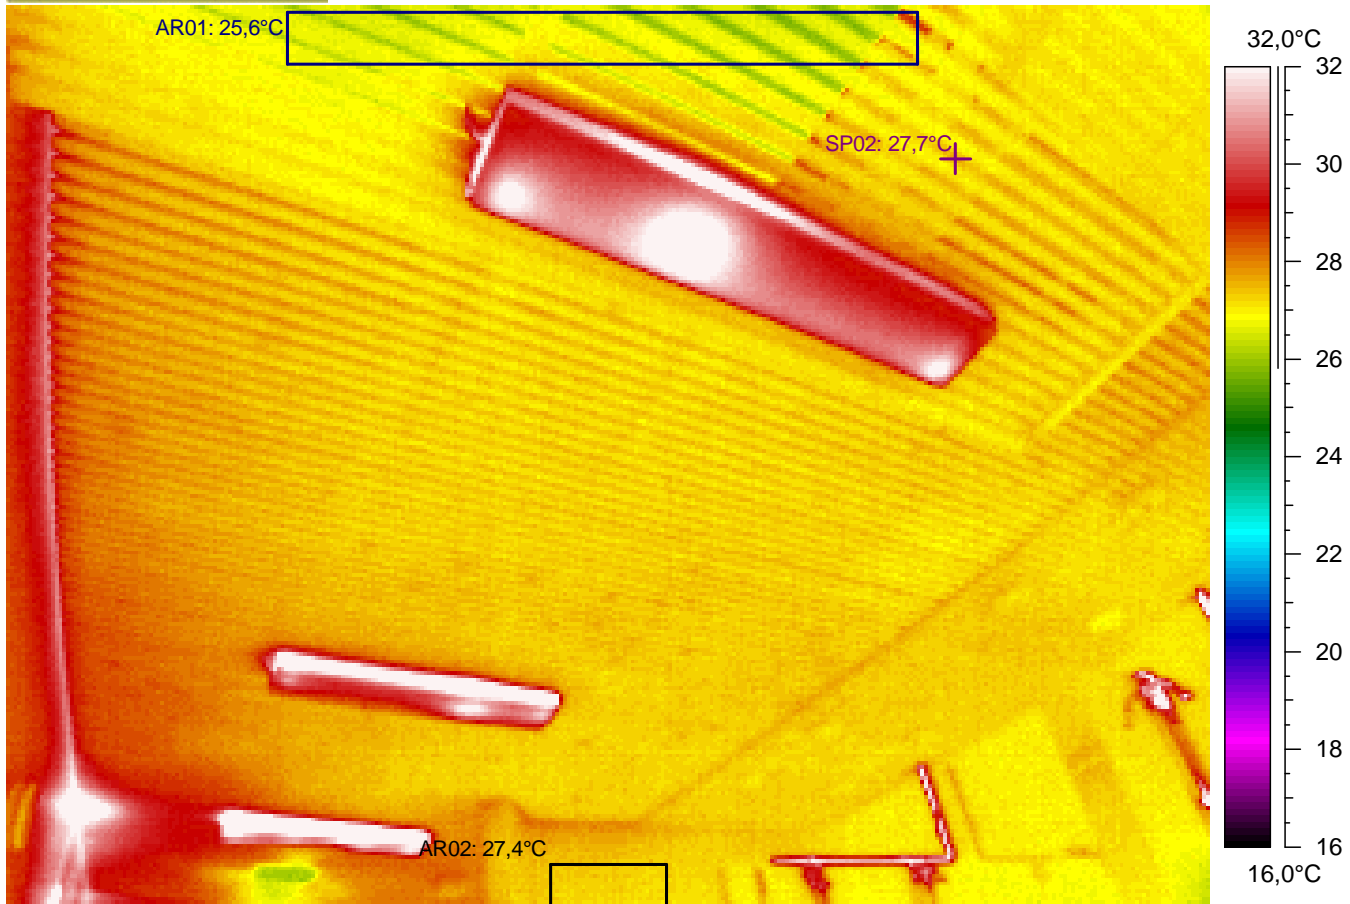
Kuvauksen huomiot: Rakenteet näyttävät normaaleilta.

Lämpökuvan	Arvo
Kohde	Hakunilan uimahalli
Kohta	Pesuh naiset 125
Tarkentavaa tietoa	yläosa, -kulmat
Vika / Puute	
Suositus	
Tilaaja	Vantaan kaupunki, Arto Alanko
Kuvaaja	Tapani Järvenpää, lab.ins.
Ilmanvaihto	Normaaliteho

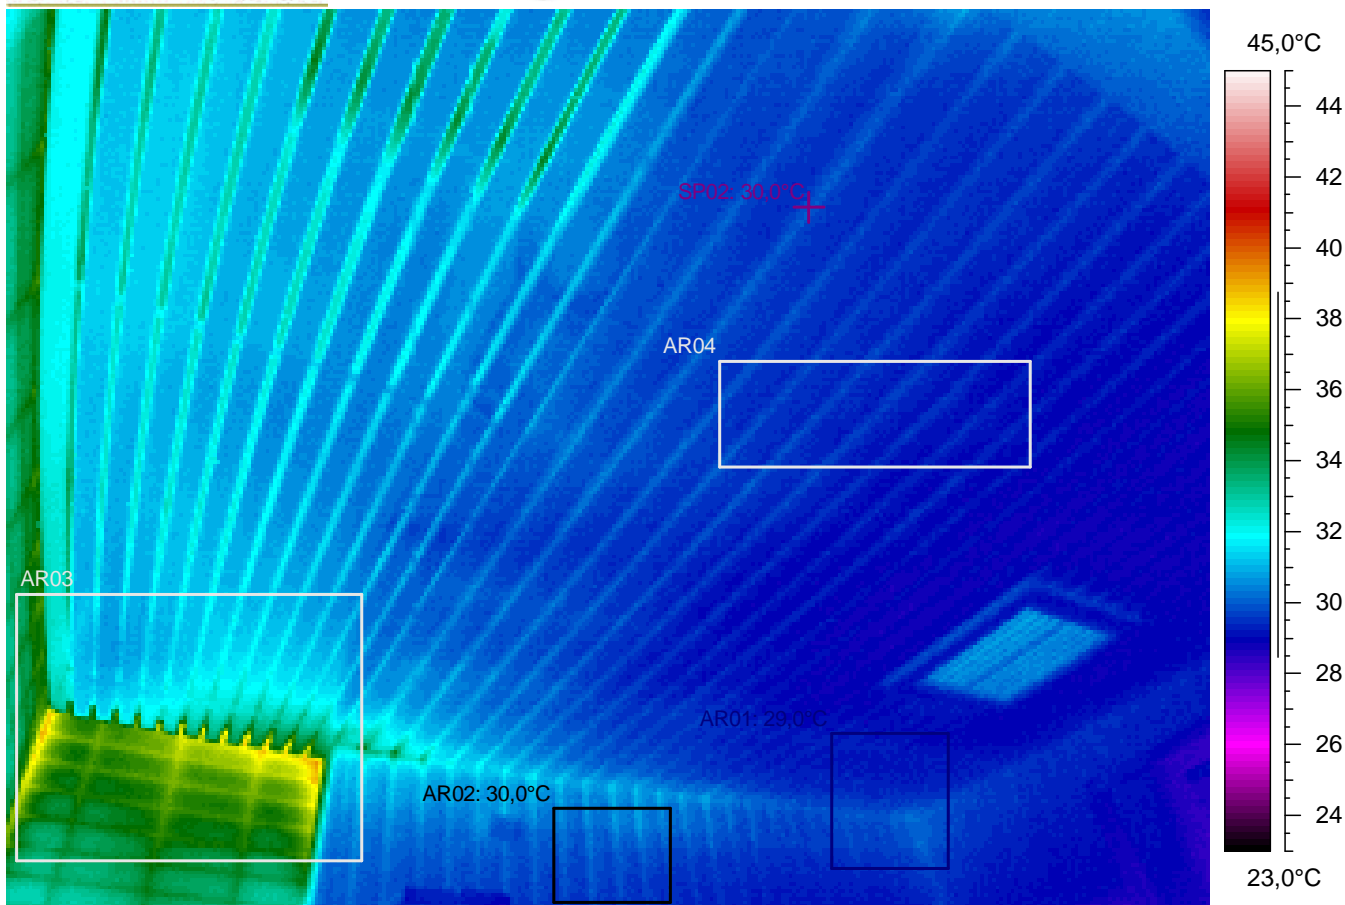
Kuvauksen huomiot: Rakenteet näyttävät normaaleilta.

Lämpökuvan	Arvo
Kohde	Hakunilan uimahalli
Kohta	Sauna naiset 130
Tarkentavaa tietoa	yläosa, -kulmat
Vika / Puute	
Suositus	
Tilaaaja	Vantaan kaupunki, Arto Alanko
Kuvaaja	Tapani Järvenpää, lab.ins.
Ilmanvaihto	Normaaliteho

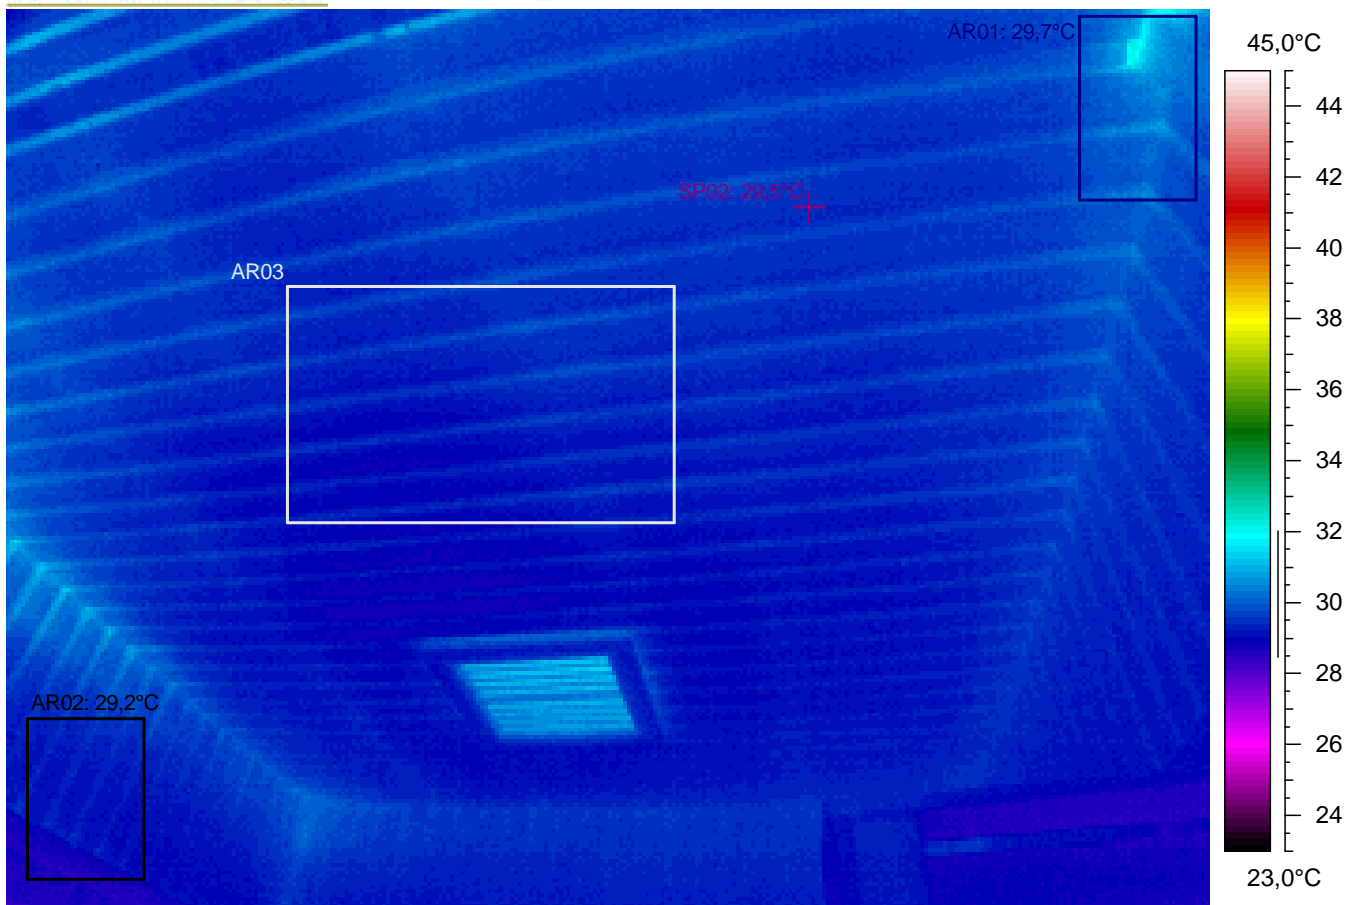
Tiedoston nimi	Aika	Päivämäärä
115a-60.img	10:04:15	20.1.2005

Kuvauksen huomiot: Rakenteet näyttävät normaaleilta.

Lämpökuvan	Arvo
Kohde	Hakunilan uimahalli
Kohta	Sauna naiset 130
Tarkentavaa tietoa	yläosa, -kulmat
Vika / Puute	
Suositus	
Tilaaaja	Vantaan kaupunki, Arto Alanko
Kuvaaja	Tapani Järvenpää, lab.ins.
Ilmanvaihto	Normaaliteho

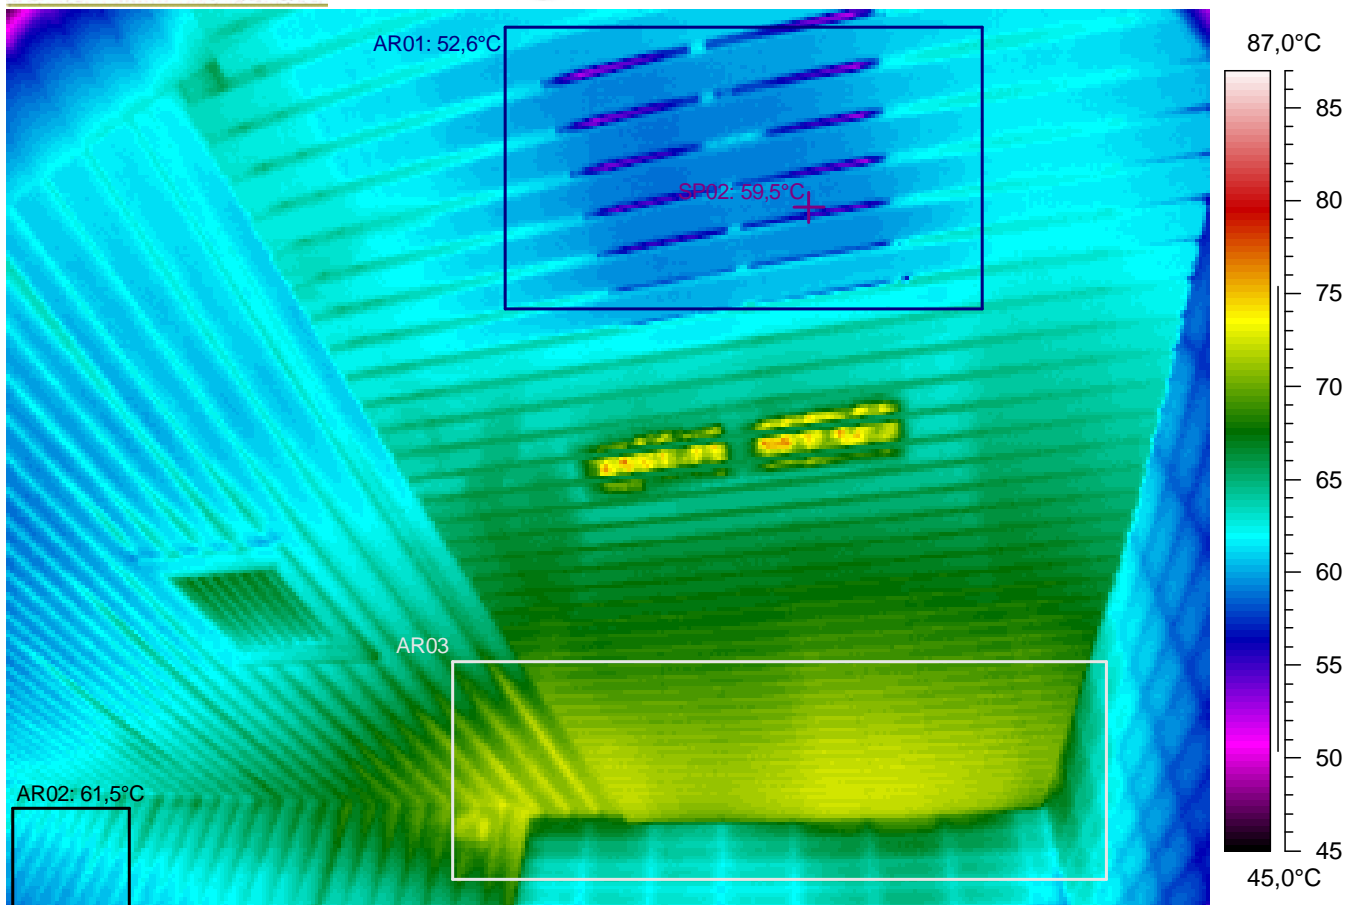
Kuvauksen huomiot: Rakenteet näyttävät normaaleilta.

Lämpökuvan	Arvo
Kohde	Hakunilan uimahalli
Kohta	Sauna naiset 131
Tarkentavaa tietoa	yläosa, -kulmat
Vika / Puute	
Suositus	
Tilaaja	Vantaan kaupunki, Arto Alanko
Kuvaaja	Tapani Järvenpää, lab.ins.
Ilmanvaihto	Normaaliteho

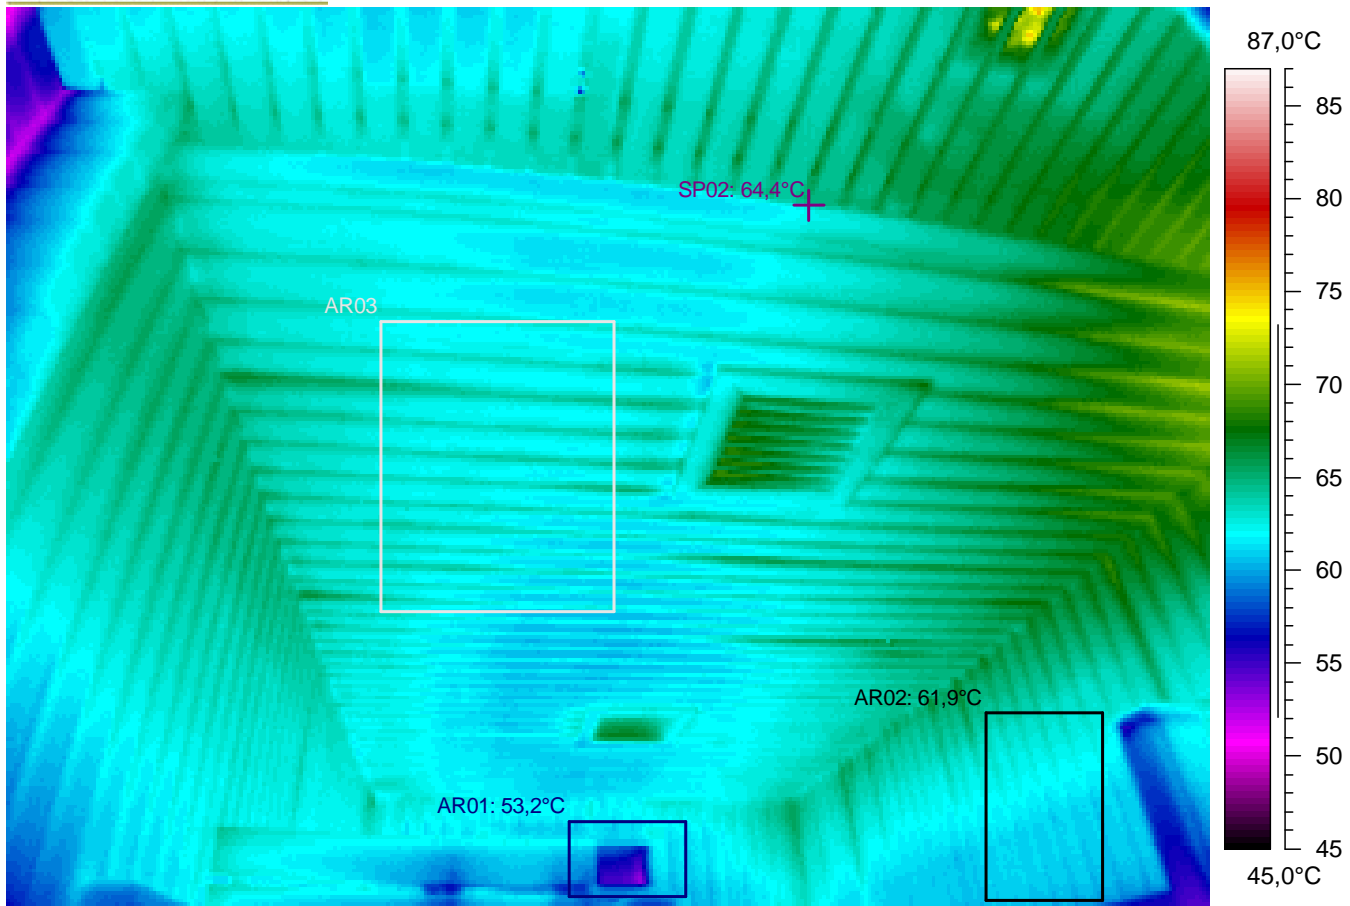
Kuvauksen huomiot: Rakenteet näyttävät normaaleilta.

Lämpökuvan	Arvo
Kohde	Hakunilan uimahalli
Kohta	Sauna naiset 131
Tarkentavaa tietoa	yläosa, -kulmat
Vika / Puute	
Suositus	
Tilaaaja	Vantaan kaupunki, Arto Alanko
Kuvaaja	Tapani Järvenpää, lab.ins.
Ilmanvaihto	Normaaliteho

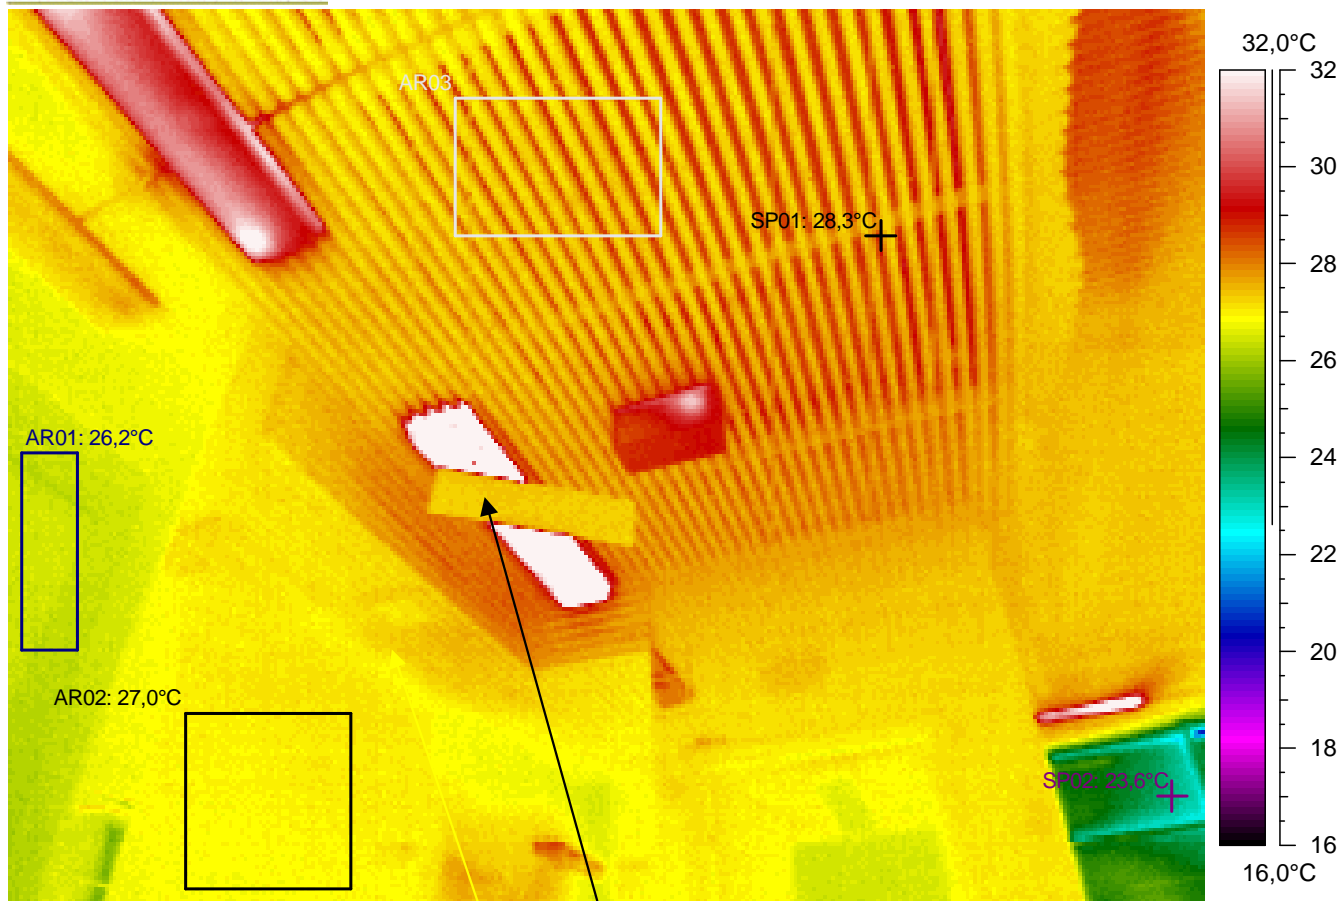
Kuvauksen huomiot: Rakenteet näyttävät normaaleilta.

Lämpökuvan	Arvo
Kohde	Hakunilan uimahalli
Kohta	Allashuone
Tarkentavaa tietoa	yläosa, -kulmat
Vika / Puute	
Suositus	
Tilaaaja	Vantaan kaupunki, Arto Alanko
Kuvaaja	Tapani Järvenpää, lab.ins.
Ilmanvaihto	Normaaliteho

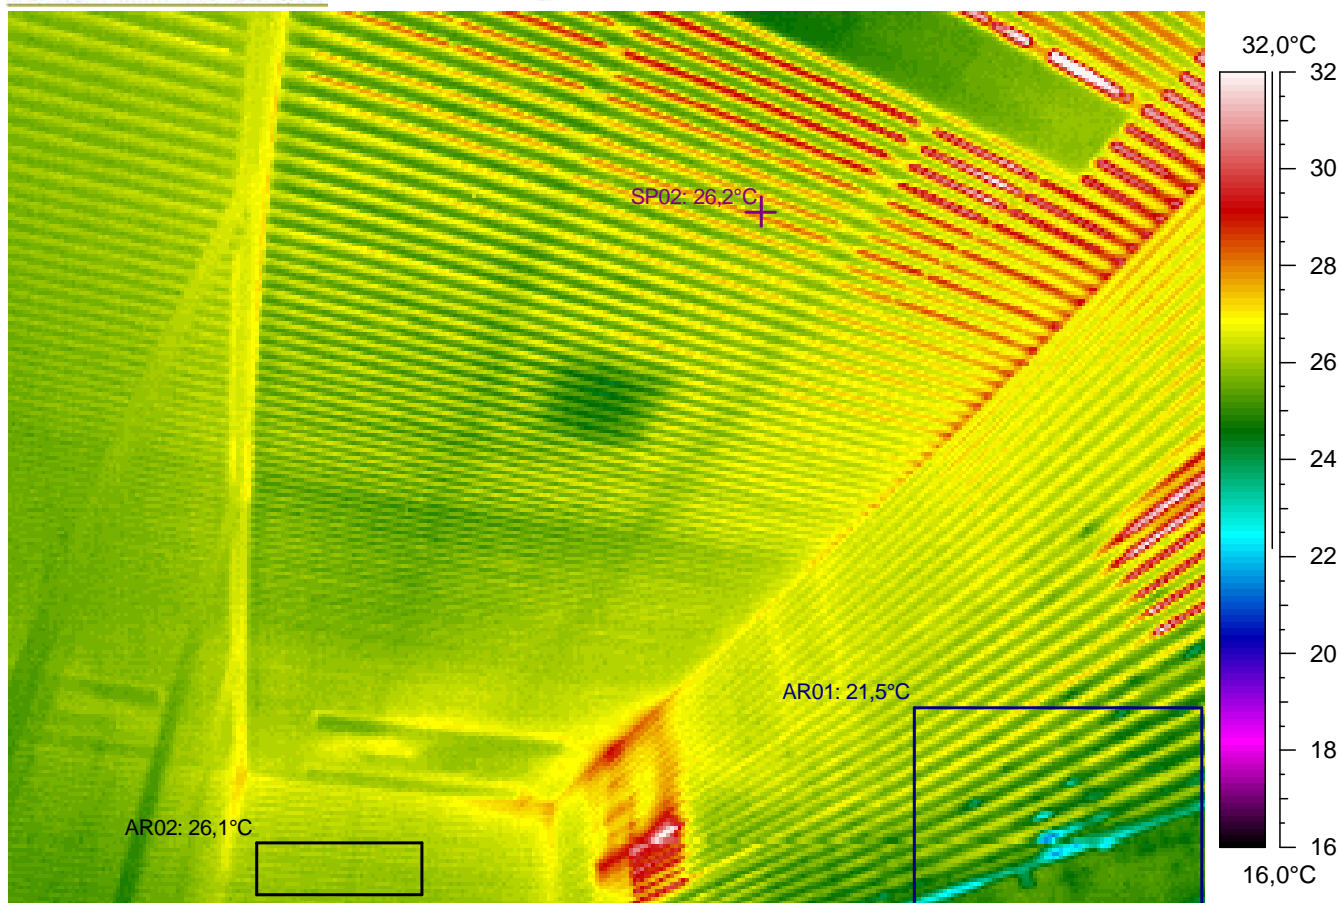
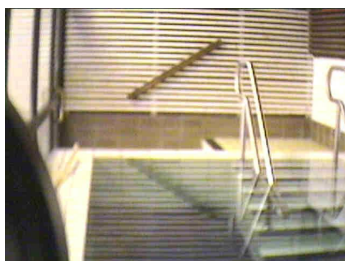
Tiedoston nimi	Aika	Päivämäärä
115a-65.img	10:05:47	20.1.2005

Kuvauksen huomiot: Rakenteet näyttävät normaaleilta.

Lämpökuvan	Arvo
Kohde	Hakunilan uimahalli
Kohta	Kylmävesiallas 143
Tarkentavaa tietoa	yläosa, -kulmat
Vika / Puute	hieman viileyttä / ilmavuotoa
Suositus	lisäeristys / -tiivistys
Tilaaaja	Vantaan kaupunki, Arto Alanko
Kuvaaja	Tapani Järvenpää, lab.ins.
Ilmanvaihto	Normaaliteho

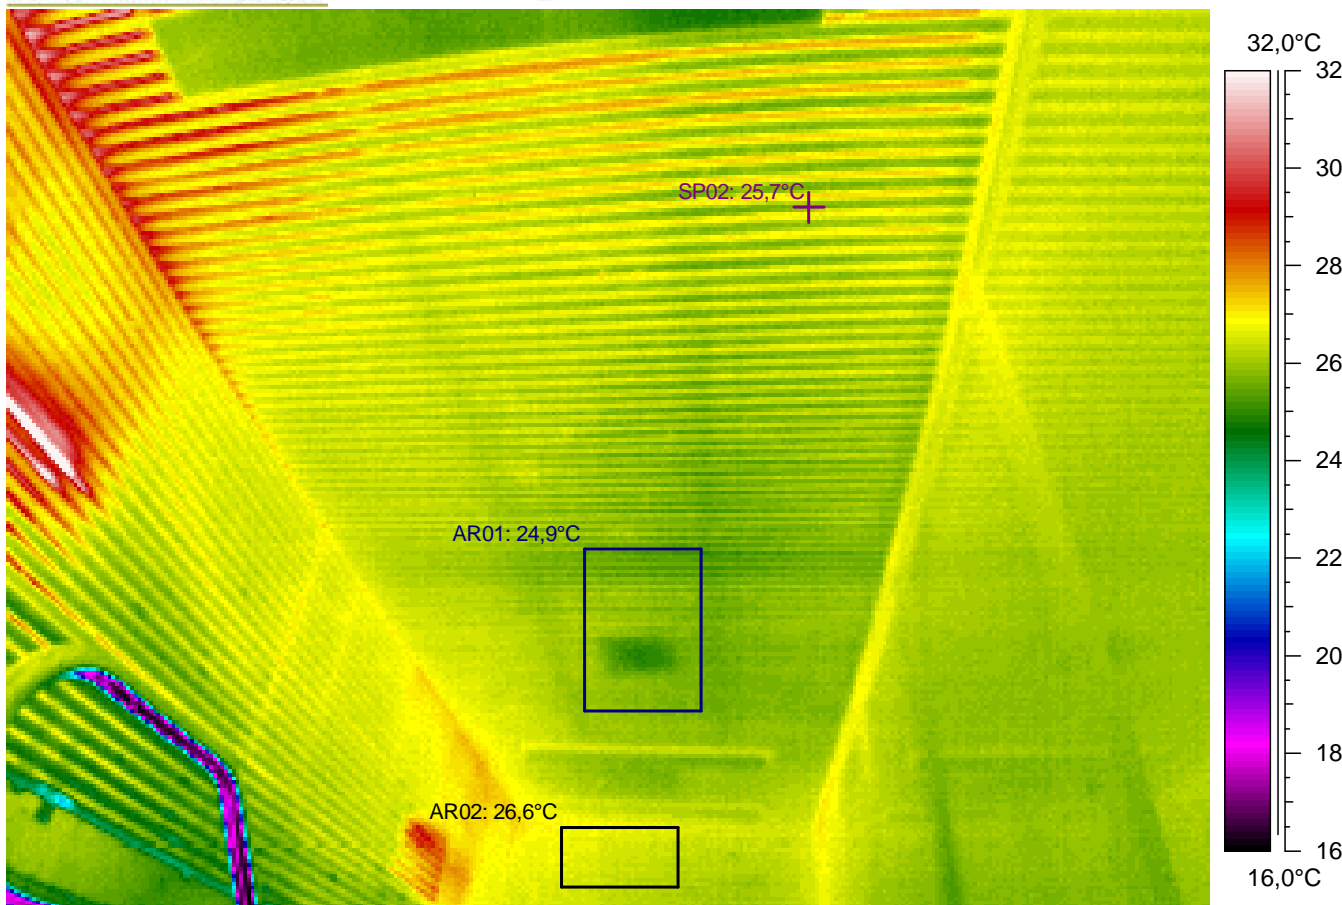
Kuvauksen huomiot: Rakenteet näyttävät pääasiassa normaaleilta.

Lämpökuvan	Arvo
Kohde	Hakunilan uimahalli
Kohta	Kylmävesiallas 143
Tarkentavaa tietoa	yläosa, -kulmat
Vika / Puute	
Suositus	
Tilaaaja	Vantaan kaupunki, Arto Alanko
Kuvaaja	Tapani Järvenpää, lab.ins.
Ilmanvaihto	Normaaliteho

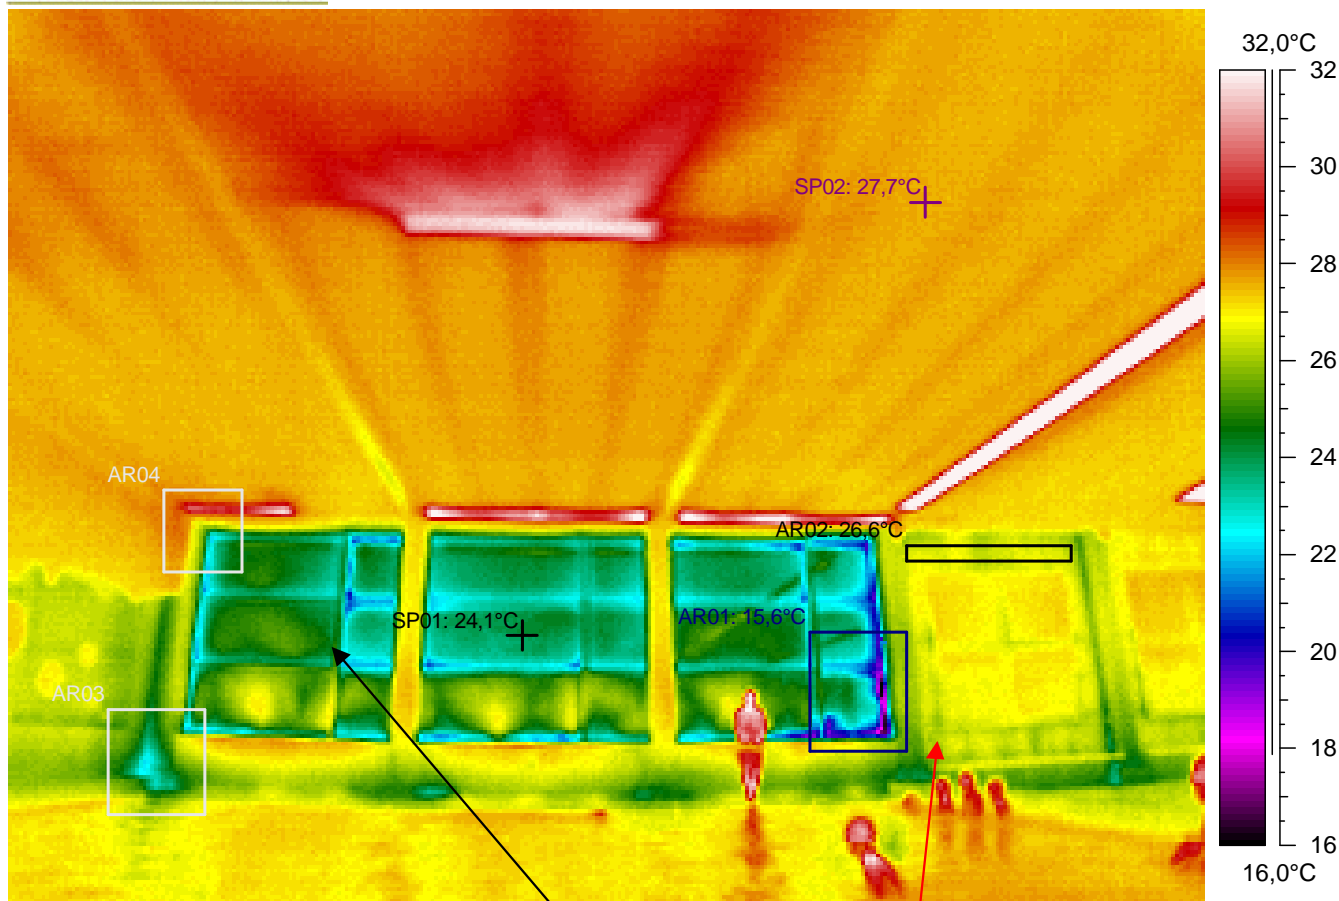
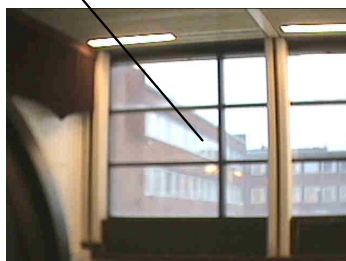
Kuvauksen huomiot: Rakenteet näyttävät pääasiassa normaaleilta. Mutta ...

Seinän alareunassa on viileyttä / ilmavuotoa. Alittaa välttävän tason pistemäisen pintalämpötilan arvon (lämpötilaindeksi $< 61,5$ eli $< 16,1^{\circ}\text{C}$).
Rakenteen toteutuksessa on lämpöviihtyvyyttä haittaavia lämpötekniisiä puutteita.

Lämpökuvan	Arvo
Kohde	Hakunilan uimahalli
Kohta	Allashuone
Tarkentavaa tietoa	ylä- ja alaosa, -kulmat
Vika / Puute	viileyttä / ilmavuotoa
Suositus	lisäeristys / -tiivistys
Tilaaaja	Vantaan kaupunki, Arto Alanko
Kuvaaja	Tapani Järvenpää, lab.ins.
Ilmanvaihto	Normaaliteho

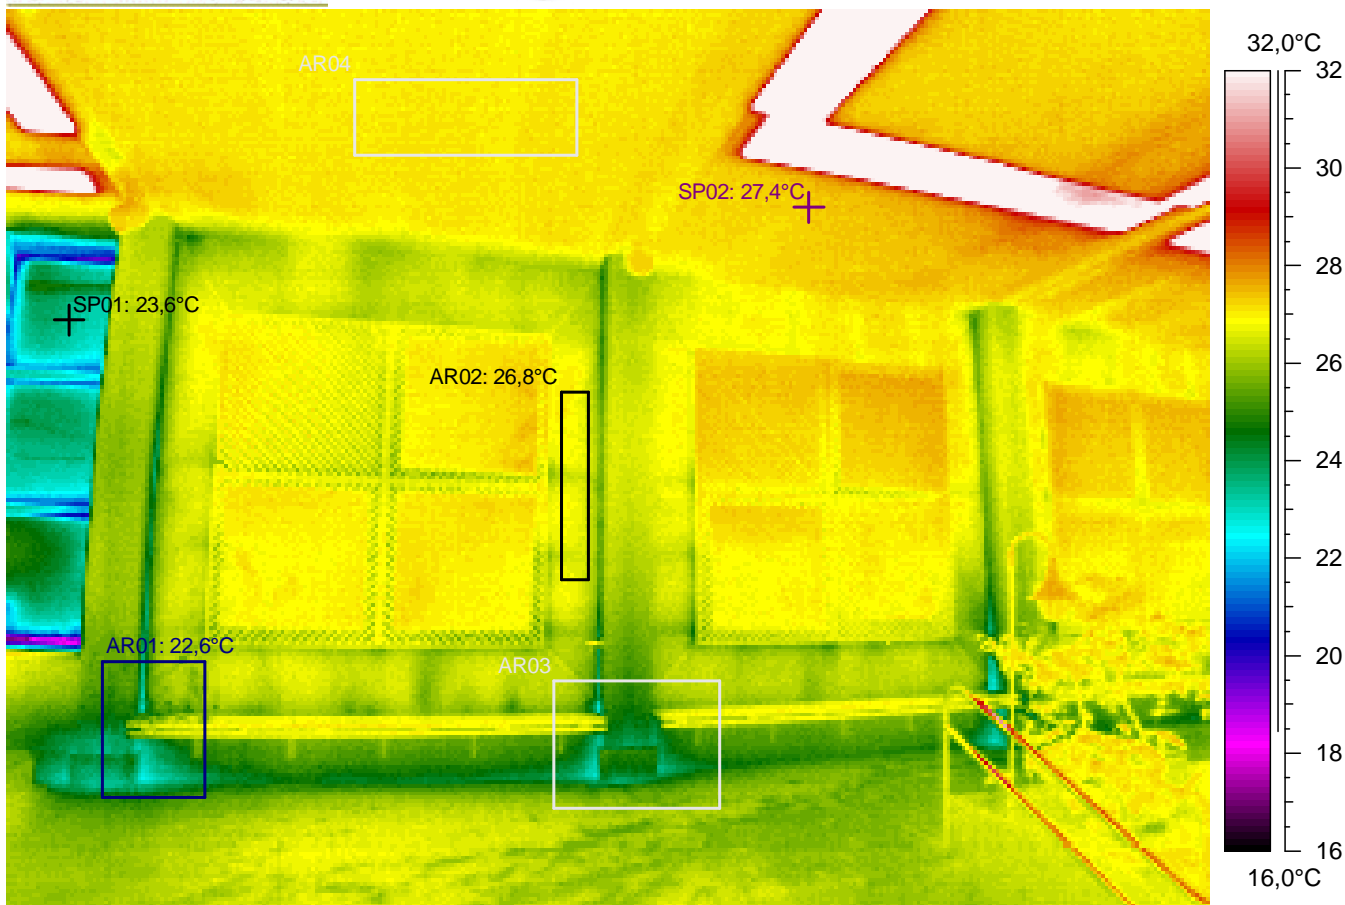
Kuvauksen huomiot: Rakenteet näyttävät pääasiassa normaaleilta.

Lämpökuvan	Arvo
Kohde	Hakunilan uimahalli
Kohta	Allashuone
Tarkentavaa tietoa	ylä- ja alaosa, -kulmat
Vika / Puute	
Suositus	
Tilaaaja	Vantaan kaupunki, Arto Alanko
Kuvaaja	Tapani Järvenpää, lab.ins.
Ilmanvaihto	Normaaliteho
