HELSINGIN AMMATTIKORKEAKOULU

**Rakennustekniikka
Palvelutoiminta
Lämpökuvaus
RL 115 2005**

Lämpökuvien analysointi

Hakunilan uimahalli, 1. krs.

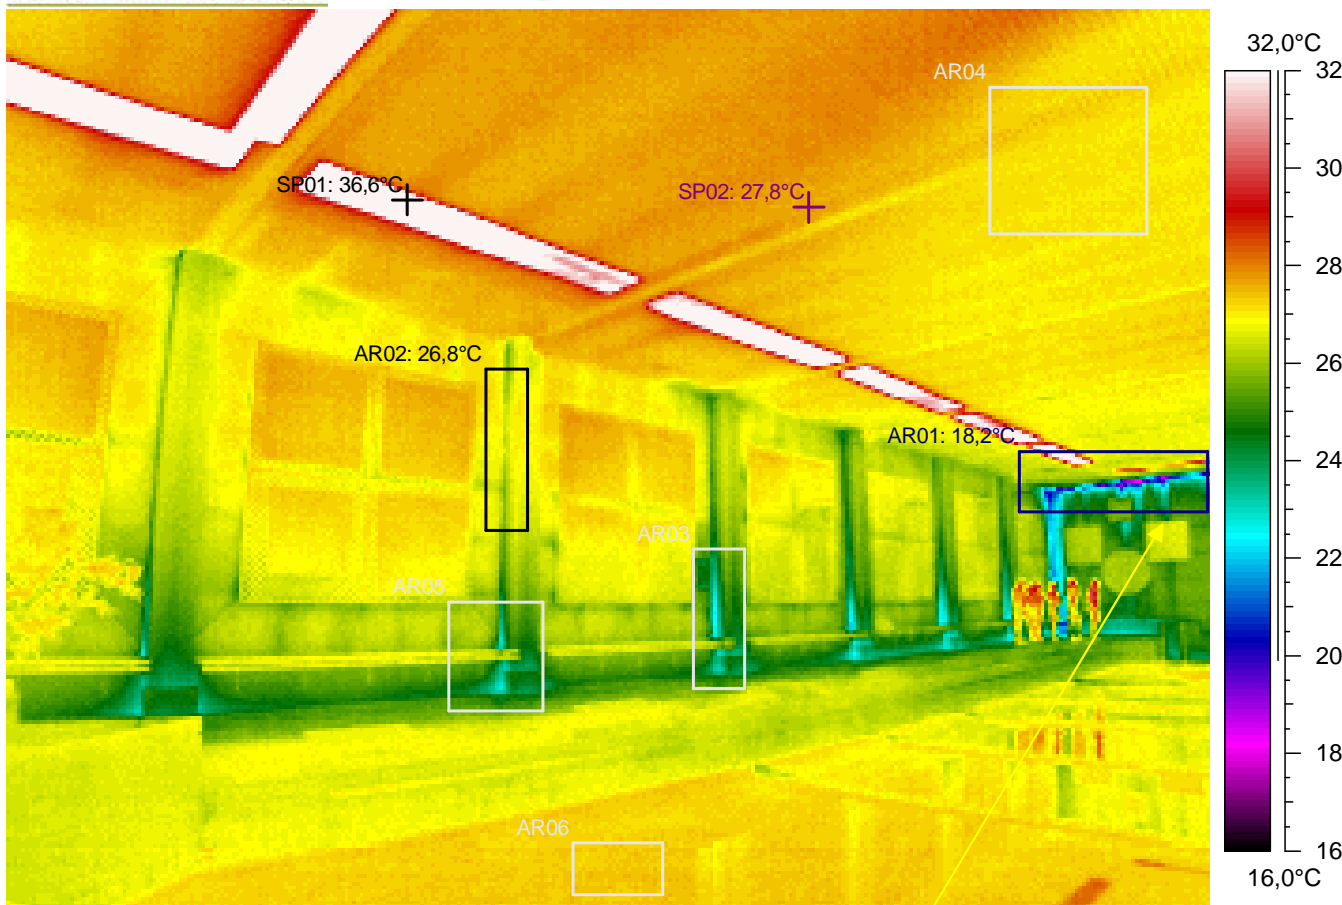
Kuvauksen huomiot: Rakenteet näyttävät pääasiassa normaaleilta. Mutta ...

Seinän yläreunassa ja lattiassa on hieman viileyttä / ilmavuotoa. Ilmeinen rakenteellinen tekovika tai -virhe (lämpösilta, lämmöneristys työvirhe, ilmavuoto jne.). Mahdollisia virheitä tai puutteita rakenteissa (TI= lämpötilaindeksi < 75 eli < 19,8°C). Seinän pintalämpötilan lämpötilaindeksin raja-arvot alittuu mittaushetkellä (TI< 80,8 eli < 21,3°C).

Lämpökuvan	Arvo
Kohde	Hakunilan uimahalli
Kohta	Allashuone
Tarkentavaa tietoa	ylä- ja alaosa, -kulmat
Vika / Puute	hieman viileyttä / ilmavuotoa
Suositus	lisäeristys / -tiivistys
Tilaaaja	Vantaan kaupunki, Arto Alanko
Kuvaaja	Tapani Järvenpää, lab.ins.
Ilmanvaihto	Normaaliteho

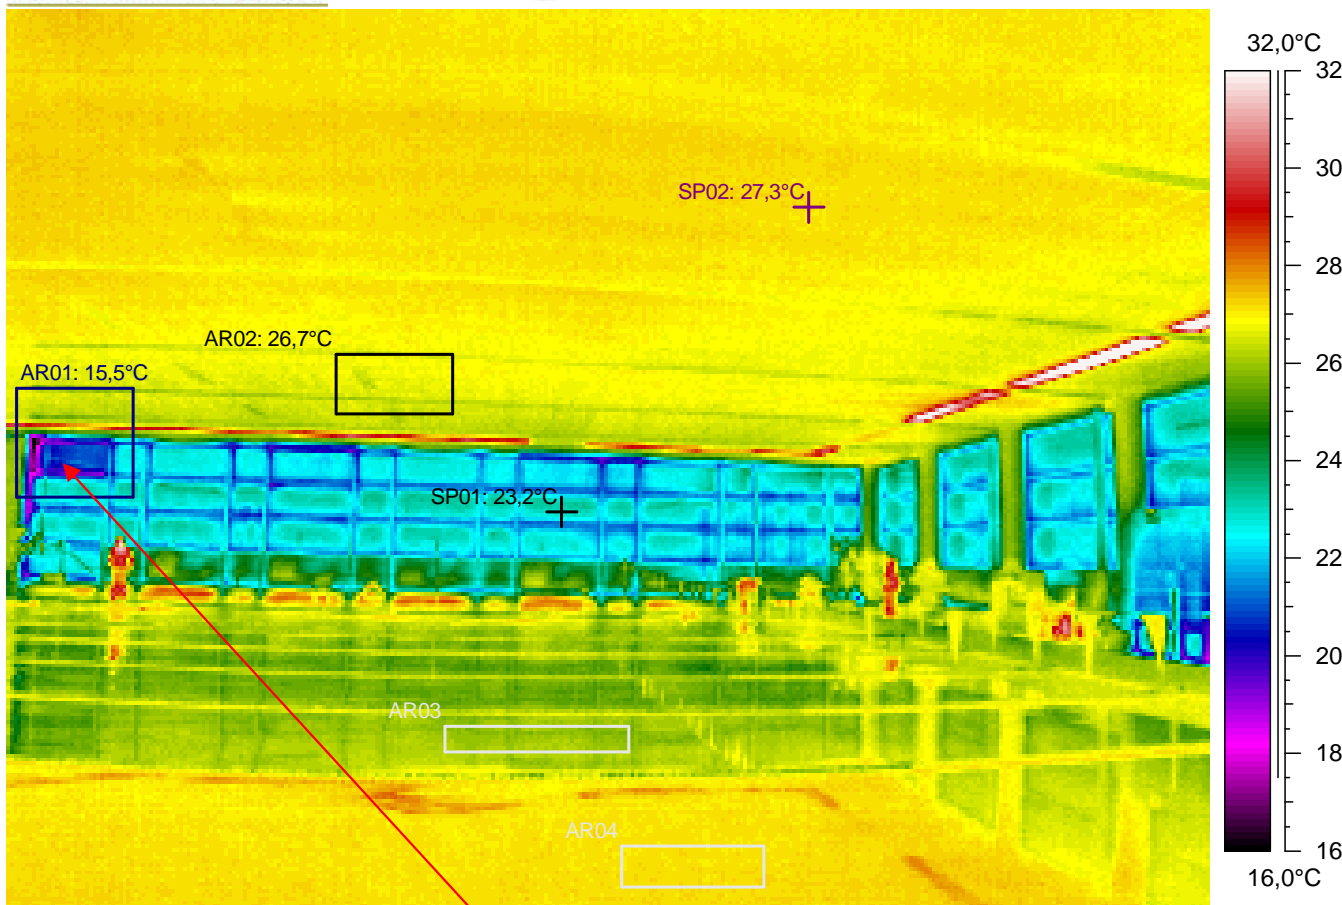
Kuvauksen huomiot: Rakenteet näyttävät pääasiassa normaaleilta. Mutta ...

Seinän yläreunassa on viileyttä / ilmavuotoa. Alittaa välttävän tason pistemäisen pintalämpötilan arvon (lämpötilaindeksi $< 61,5$ eli $< 16,1^{\circ}\text{C}$).
Rakenteen toteutuksessa on lämpöviiltyvyyttä haittaavia lämpötekniisiä puutteita.

Lämpökuvan	Arvo
Kohde	Hakunilan uimahalli
Kohta	Allashuone
Tarkentavaa tietoa	ylä- ja alaosa, -kulmat
Vika / Puute	viileyttä / ilmavuotoa
Suositus	lisäeristys / -tiivistys
Tilaaaja	Vantaan kaupunki, Arto Alanko
Kuvaaja	Tapani Järvenpää, lab.ins.
Ilmanvaihto	Normaaliteho

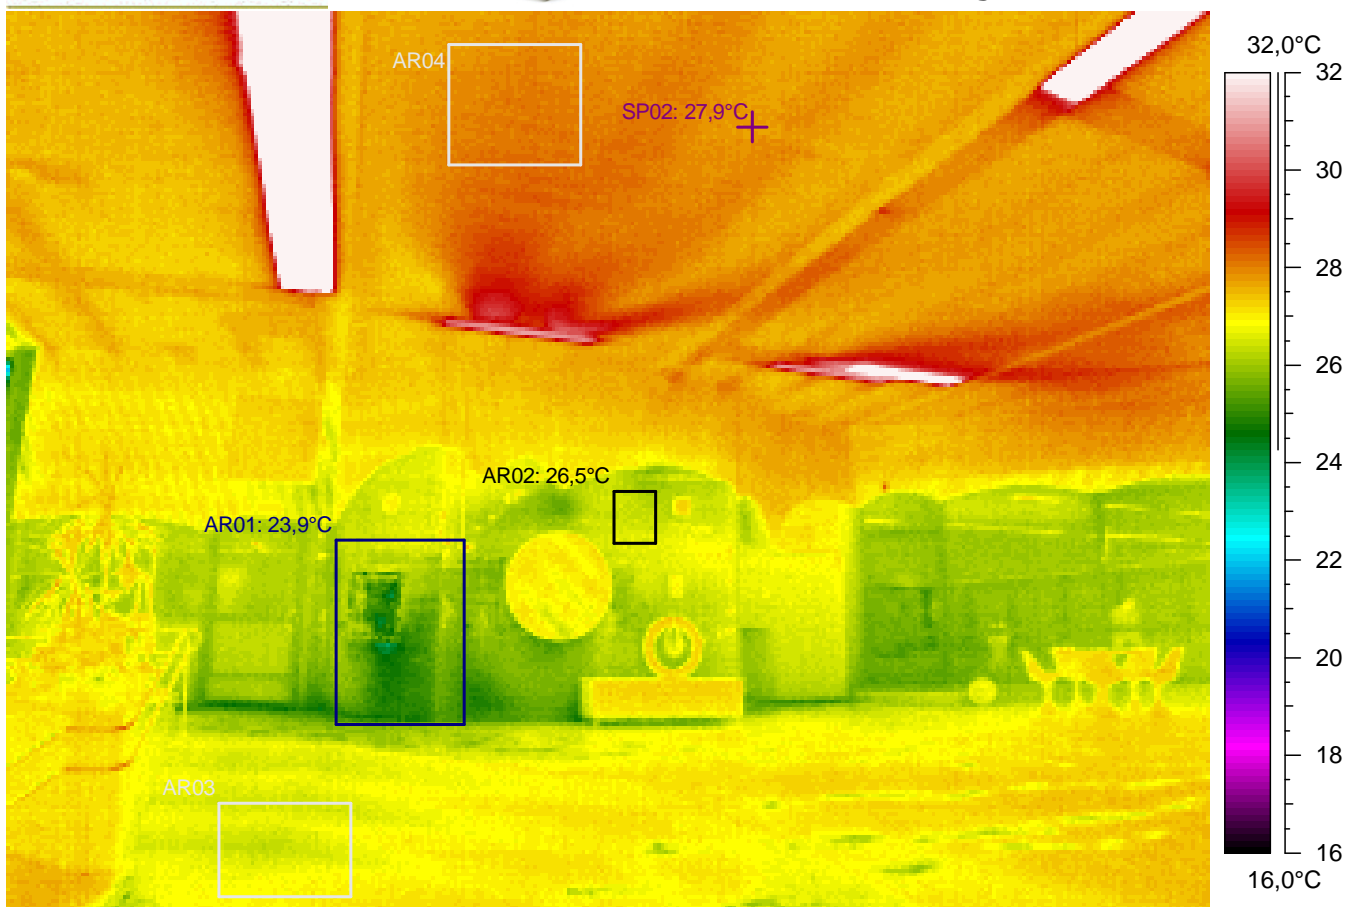
Kuvauksen huomiot: Rakenteet näyttävät pääasiassa normaaleilta.

Lämpökuvan	Arvo
Kohde	Hakunilan uimahalli
Kohta	Allashuone
Tarkentavaa tietoa	ylä- ja alaosa, -kulmat
Vika / Puute	
Suositus	
Tilaaja	Vantaan kaupunki, Arto Alanko
Kuvaaja	Tapani Järvenpää, lab.ins.
Ilmanvaihto	Normaaliteho

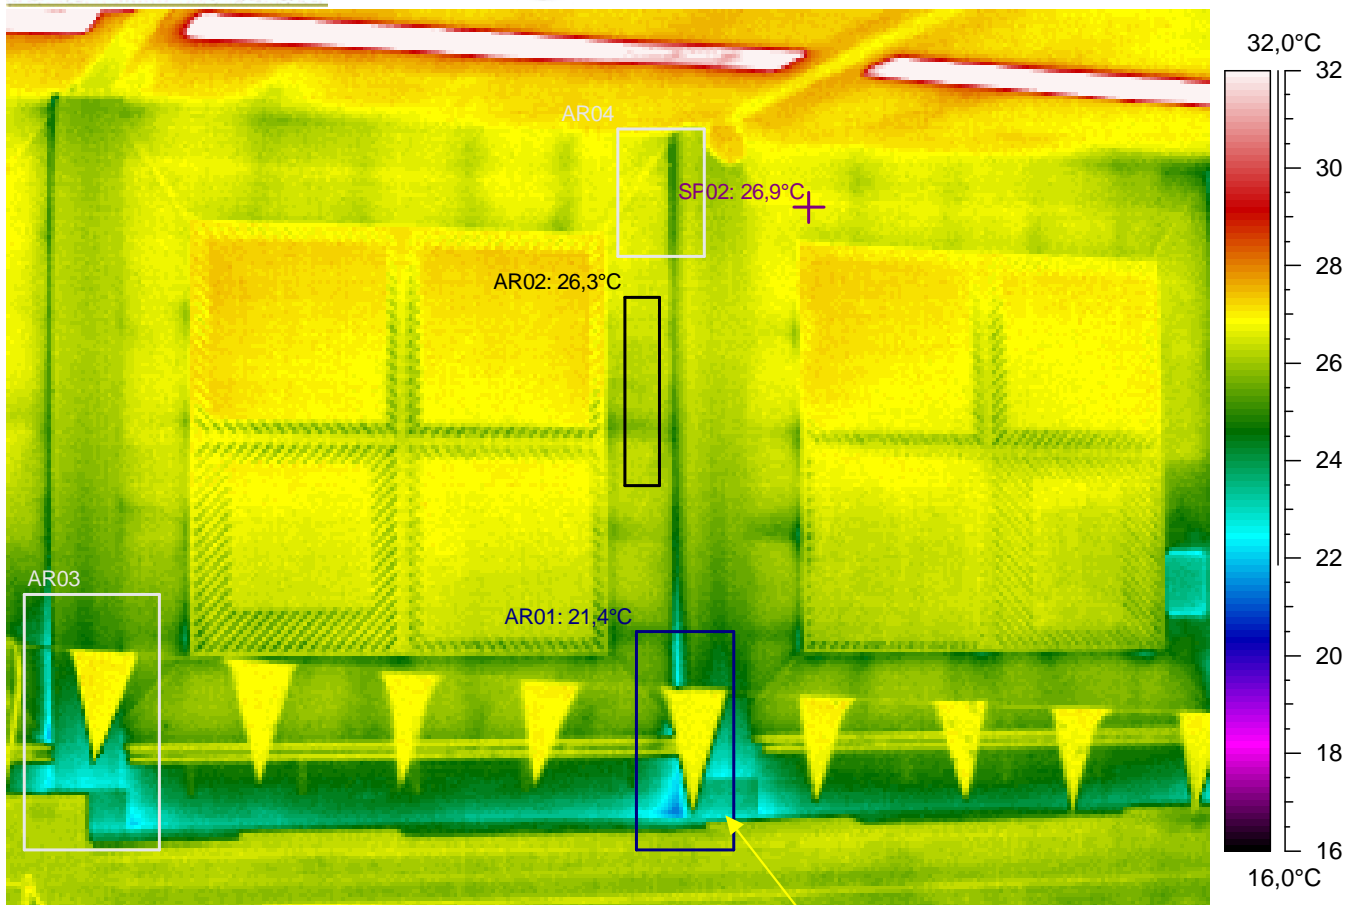
Kuvauksen huomiot: Rakenteet näyttävät pääasiassa normaaleilta. Mutta ...

Seinän alareunassa ja lattiassa on hieman viileyttä / ilmavuotoa. Ilmeinen rakenteellinen tekovika tai -virhe (lämpösilta, lämmöneristys työvirhe, ilmavuoto jne.). Mahdollisia virheitä tai puutteita rakenteissa (TI= lämpötilaindeksi < 75 eli < 19,8°C). Seinän pintalämpötilan lämpötilaindeksin raja-arvot alittuu mittaushetkellä (TI< 80,8 eli < 21,3°C).

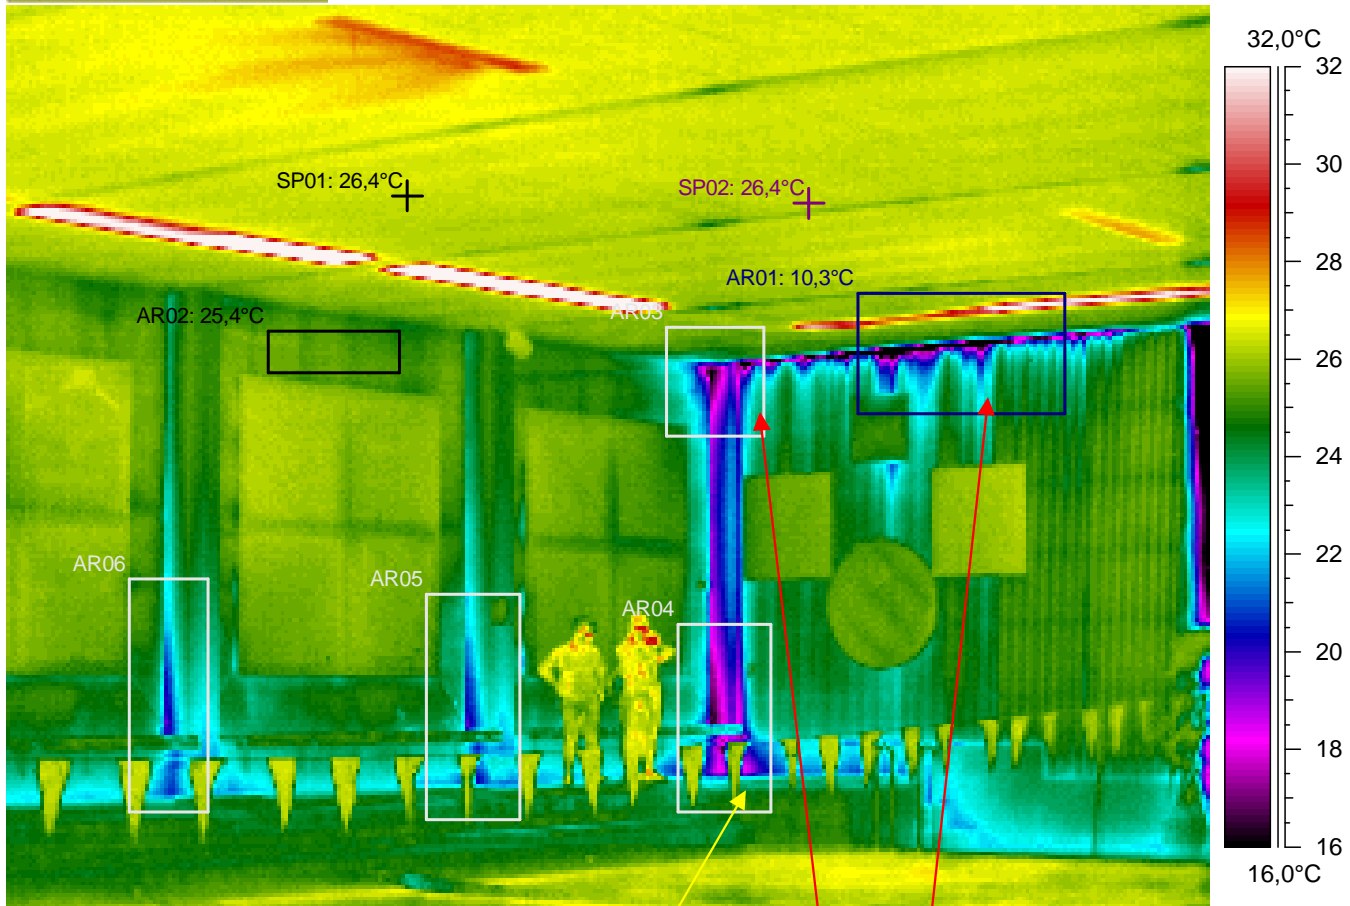
Kuvauksen huomiot: Rakenteet näyttävät pääasiassa normaaleilta. Mutta ...

Seinän alareunassa ja lattiassa on hieman viileyttä / ilmavuotoa. Ilmeinen rakenteellinen tekovika tai -virhe (lämpösilta, lämmöneristys työvirhe, ilmavuoto jne.). Mahdollisia virheitä tai puutteita rakenteissa (TI= lämpötilaindeksi < 75 eli < 19,8°C). Seinän pintalämpötilan lämpötilaindeksin raja-arvot alittuu mittaushetkellä (TI< 80,8 eli < 21,3°C).

Seinän yläreunassa on viileyttä / ilmavuotoa. Alittaa välttävän tason pistemäisen pintalämpötilan arvon (lämpötilaindeksi < 61,5 eli < 16,1°C). **Rakenteen toteutuksessa on lämpöviihtyvyyttä haittaavia lämpötekniisiä puutteita.**

Lämpökuvan	Arvo
Kohde	Hakunilan uimahalli
Kohta	Allashuone
Tarkentavaa tietoa	ylä- ja alaosa, -kulmat
Vika / Puute	hieman viileyttä / ilmavuotoa
Suositus	lisäeristys / -tiivistys
Tilaaaja	Vantaan kaupunki, Arto Alanko
Kuvaaja	Tapani Järvenpää, lab.ins.
Ilmanvaihto	Normaaliteho

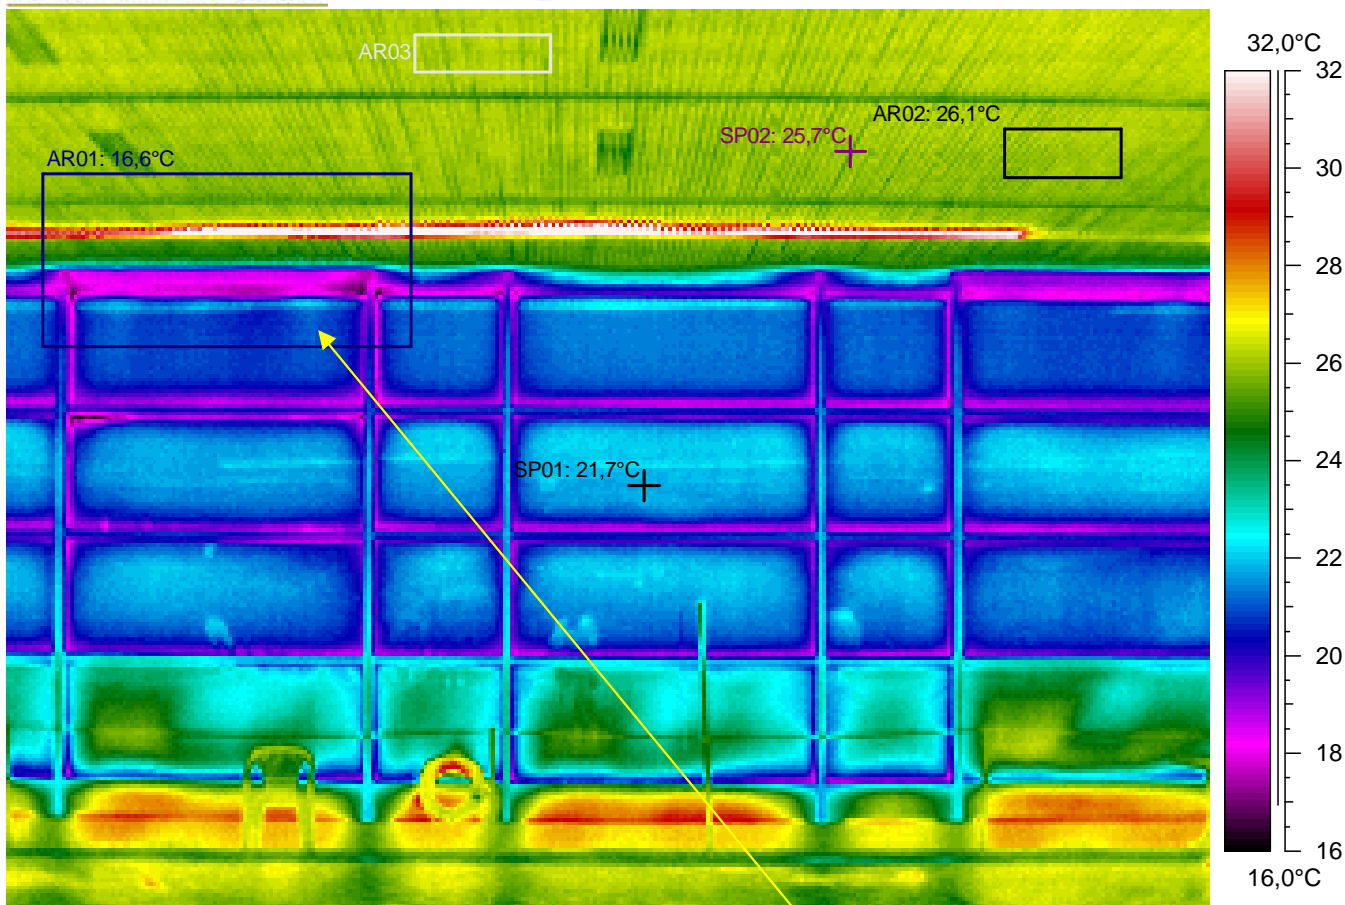
Kuvauksen huomiot: Rakenteet näyttävät pääasiassa normaaleilta. Mutta ...

Seinän yläreunassa on hieman viileyttä / ilmavuotoa. Ilmeinen rakenteellinen tekovika tai -virhe (lämpösilta, lämmöneristys työvirhe, ilmavuoto jne.). Mahdollisia virheitä tai puutteita rakenteissa (TI= lämpötilaindeksi < 75 eli < 19,8°C). Seinän pintalämpötilan lämpötilaindeksin raja-arvot alittuu mittaushetkellä (TI < 80,8 eli < 21,3°C).

Lämpökuvan	Arvo
Kohde	Hakunilan uimahalli
Kohta	Allashuone
Tarkentavaa tietoa	ylä- ja alaosa, -kulmat
Vika / Puute	viileyttä / ilmavuotoa
Suositus	lisäeristys / -tiivistys
Tilaaaja	Vantaan kaupunki, Arto Alanko
Kuvaaja	Tapani Järvenpää, lab.ins.
Ilmanvaihto	Normaaliteho

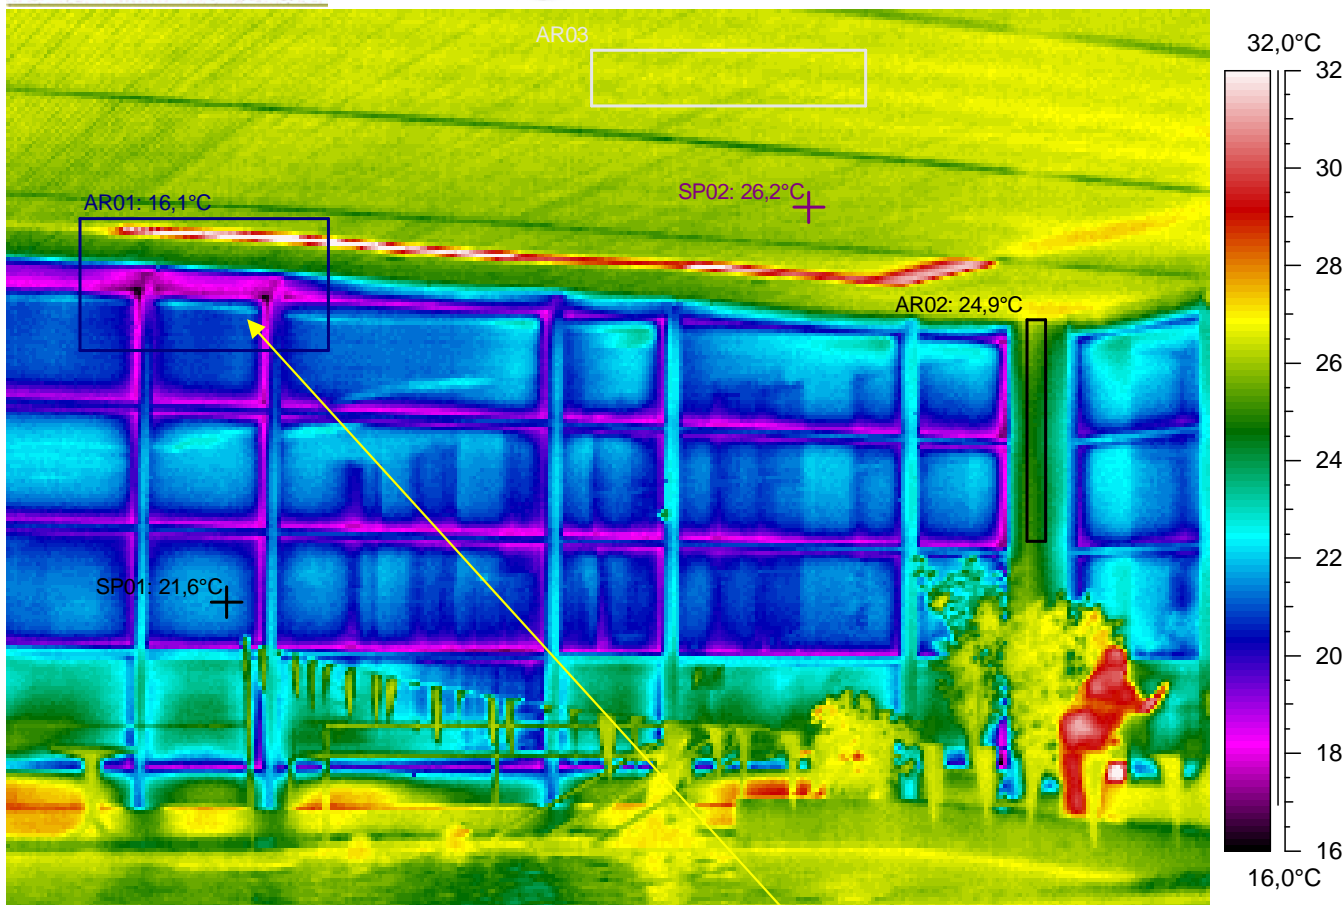
Kuvauksen huomiot: Rakenteet näyttävät pääasiassa normaaleilta. Mutta ...

Seinän yläreunassa on hieman viileyttä / ilmavuotoa. Ilmeinen rakenteellinen tekovika tai -virhe (lämpösilta, lämmöneristys työvirhe, ilmavuoto jne.). Mahdollisia virheitä tai puutteita rakenteissa (TI= lämpötilaindeksi < 75 eli < 19,8°C). Seinän pintalämpötilan lämpötilaindeksin raja-arvot alittuu mittaushetkellä (TI < 80,8 eli < 21,3°C).

Lämpökuvan	Arvo
Kohde	Hakunilan uimahalli
Kohta	Allashuone
Tarkentavaa tietoa	ylä- ja alaosa, -kulmat
Vika / Puute	hieman viileyttä / ilmavuotoa
Suositus	lisäeristys / -tiivistys
Tilaaaja	Vantaan kaupunki, Arto Alanko
Kuvaaja	Tapani Järvenpää, lab.ins.
Ilmanvaihto	Normaaliteho

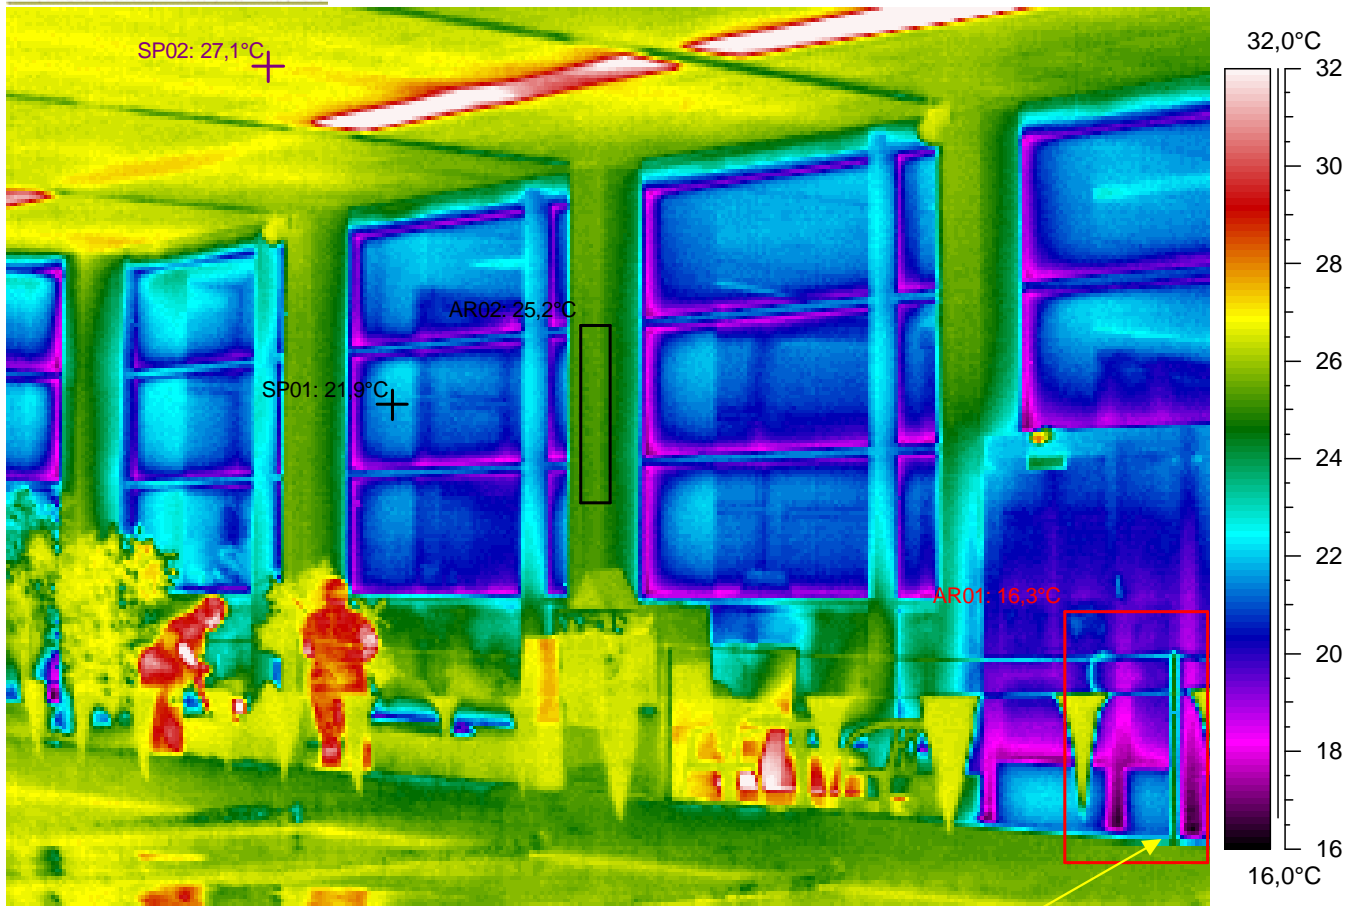
Kuvauksen huomiot: Rakenteet näyttävät pääasiassa normaaleilta. Mutta ...

Seinän alareunassa on hieman viileyttä / ilmavuotoa. Ilmeinen rakenteellinen tekovika tai -virhe (lämpösilta, lämmöneristys työvirhe, ilmavuoto jne.). Mahdollisia virheitä tai puutteita rakenteissa (TI= lämpötilaindeksi < 75 eli < 19,8°C). Seinän pintalämpötilan lämpötilaindeksin raja-arvot alittuu mittaushetkellä (TI < 80,8 eli < 21,3°C).

Lämpökuvan	Arvo
Kohde	Hakunilan uimahalli
Kohta	Allashuone
Tarkentavaa tietoa	ylä- ja alaosa, -kulmat
Vika / Puute	hieman viileyttä / ilmavuotoa
Suositus	lisäeristys / -tiivistys
Tilaaaja	Vantaan kaupunki, Arto Alanko
Kuvaaja	Tapani Järvenpää, lab.ins.
Ilmanvaihto	Normaaliteho

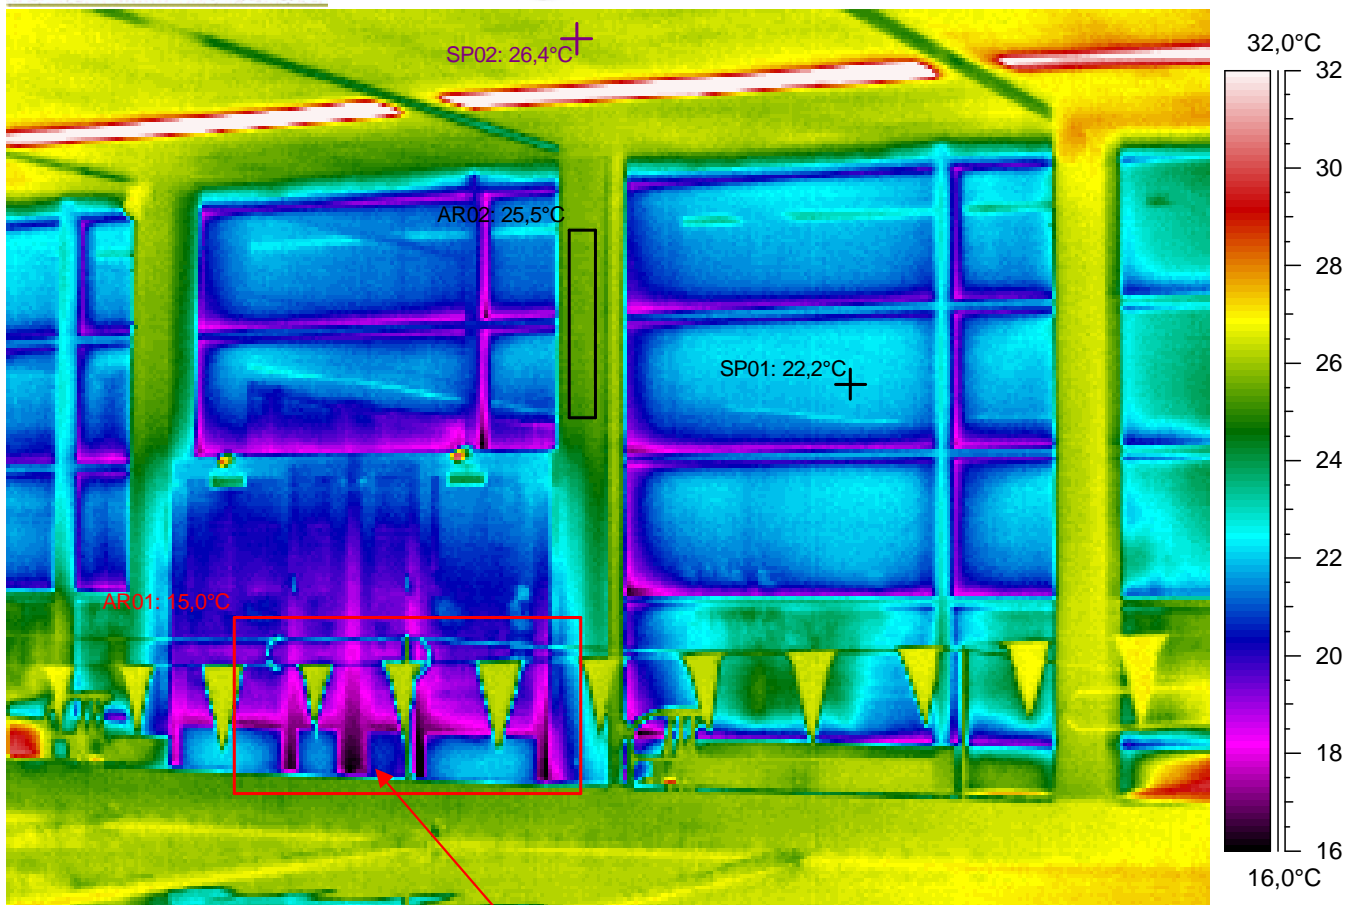
Tiedoston nimi	Aika	Päivämäärä
115a-85.img	10:10:55	20.1.2005

Kuvauksen huomiot: Rakenteet näyttävät pääasiassa normaaleilta. Mutta ...

Seinän alareunassa on viileyttä / ilmavuotoa. Alittaa välttävän tason pistemäisen pintalämpötilan arvon (lämpötilaindeksi $< 61,5$ eli $< 16,1^{\circ}\text{C}$). Rakenteen toteutuksessa on lämpöviiltyvyyttä haittaavia lämpötekniisiä puutteita.

Lämpökuvan	Arvo
Kohde	Hakunilan uimahalli
Kohta	Allashuone
Tarkentavaa tietoa	ylä- ja alaosa, -kulmat
Vika / Puute	hieman viileyttä / ilmavuotoa
Suositus	lisäeristys / -tiivistys
Tilaaaja	Vantaan kaupunki, Arto Alanko
Kuvaaja	Tapani Järvenpää, lab.ins.
Ilmanvaihto	Normaaliteho

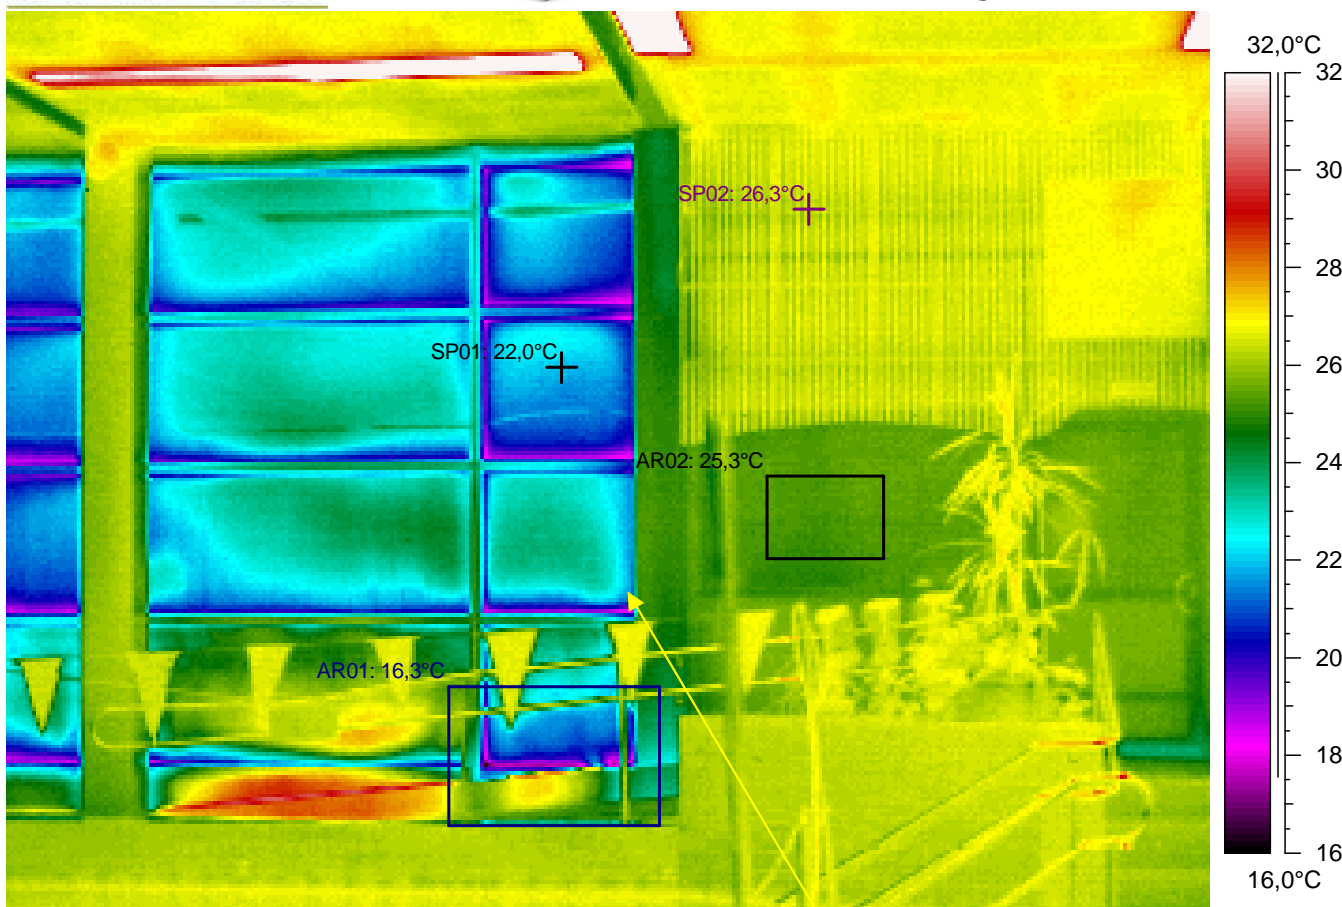
Kuvauksen huomiot: Rakenteet näyttävät pääasiassa normaaleilta. Mutta ...

Ikkunan alareunassa on hieman viileyttä / ilmavuotoa? Ilmeinen rakenteellinen tekovika tai -virhe (lämpösilta, lämmöneristys työvirhe, ilmavuoto jne.). Mahdollisia virheitä tai puutteita rakenteissa (TI= lämpötilaindeksi < 75 eli < 19,8°C). Seinän pintalämpötilan lämpötilaindeksin raja-arvot alittuu mittaushetkellä (TI< 80,8 eli < 21,3°C).

Lämpökuvan	Arvo
Kohde	Hakunilan uimahalli
Kohta	Allashuone
Tarkentavaa tietoa	ylä- ja alaosa, -kulmat
Vika / Puute	hieman viileyttä / ilmavuotoa
Suositus	lisäeristys / -tiivistys
Tilaaaja	Vantaan kaupunki, Arto Alanko
Kuvaaja	Tapani Järvenpää, lab.ins.
Ilmanvaihto	Normaaliteho

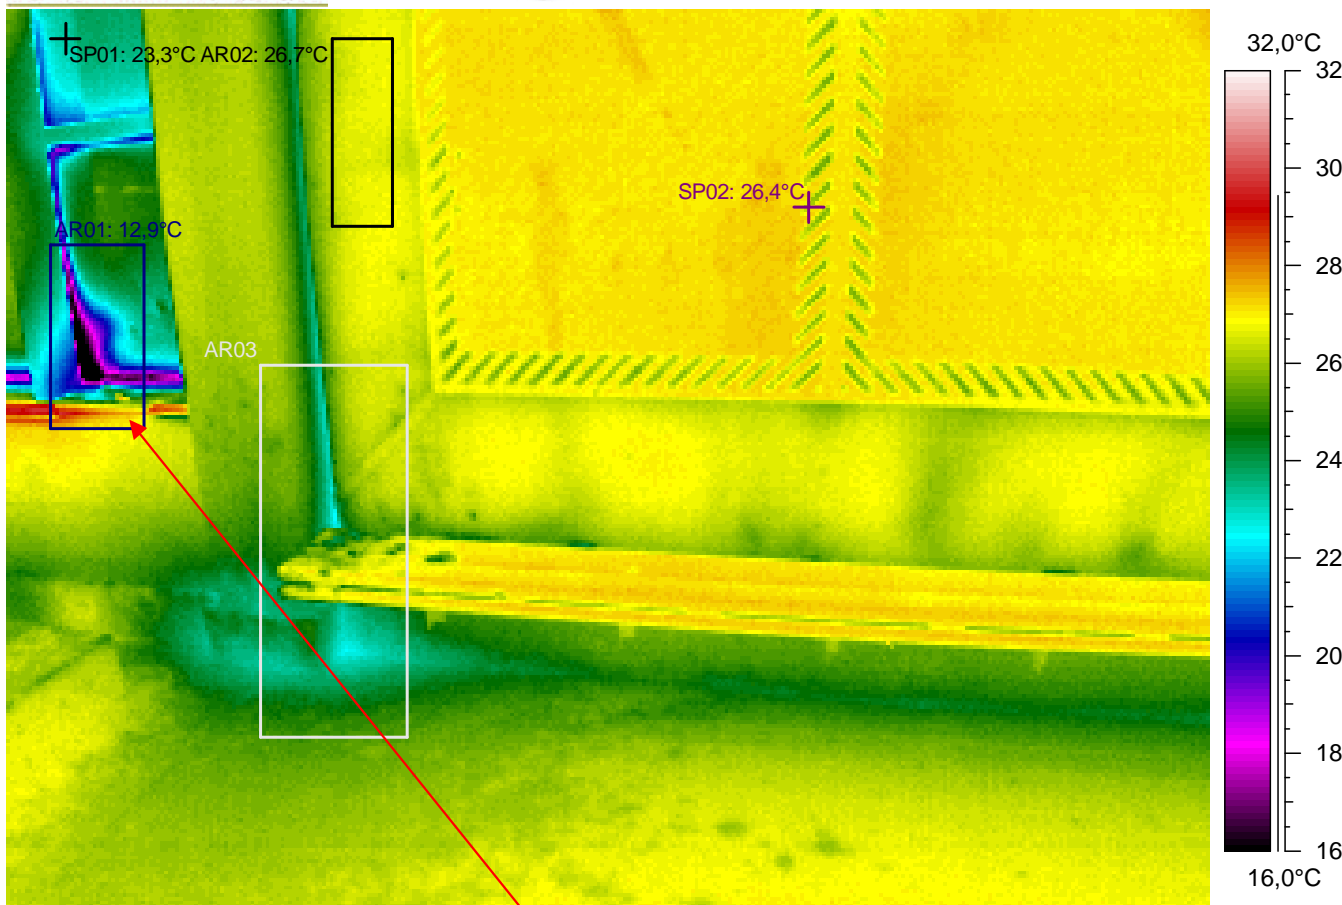
Kuvauksen huomiot: Rakenteet näyttävät pääasiassa normaaleilta. Mutta ...

Ikkunan alareunassa on viileyttä / ilmavuotoa. Alittaa välttävän tason pistemäisen pintalämpötilan arvon (lämpötilaindeksi $< 61,5$ eli $< 16,1^{\circ}\text{C}$). Rakenteen toteutuksessa on lämpöviihtyvyyttä haittaavia lämpötekniisiä puutteita.

Lämpökuvan	Arvo
Kohde	Hakunilan uimahalli
Kohta	Allashuone
Tarkentavaa tietoa	ylä- ja alaosa, -kulmat
Vika / Puute	hieman viileyttä / ilmavuotoa
Suositus	lisäeristys / -tiivistys
Tilaaaja	Vantaan kaupunki, Arto Alanko
Kuvaaja	Tapani Järvenpää, lab.ins.
Ilmanvaihto	Normaaliteho

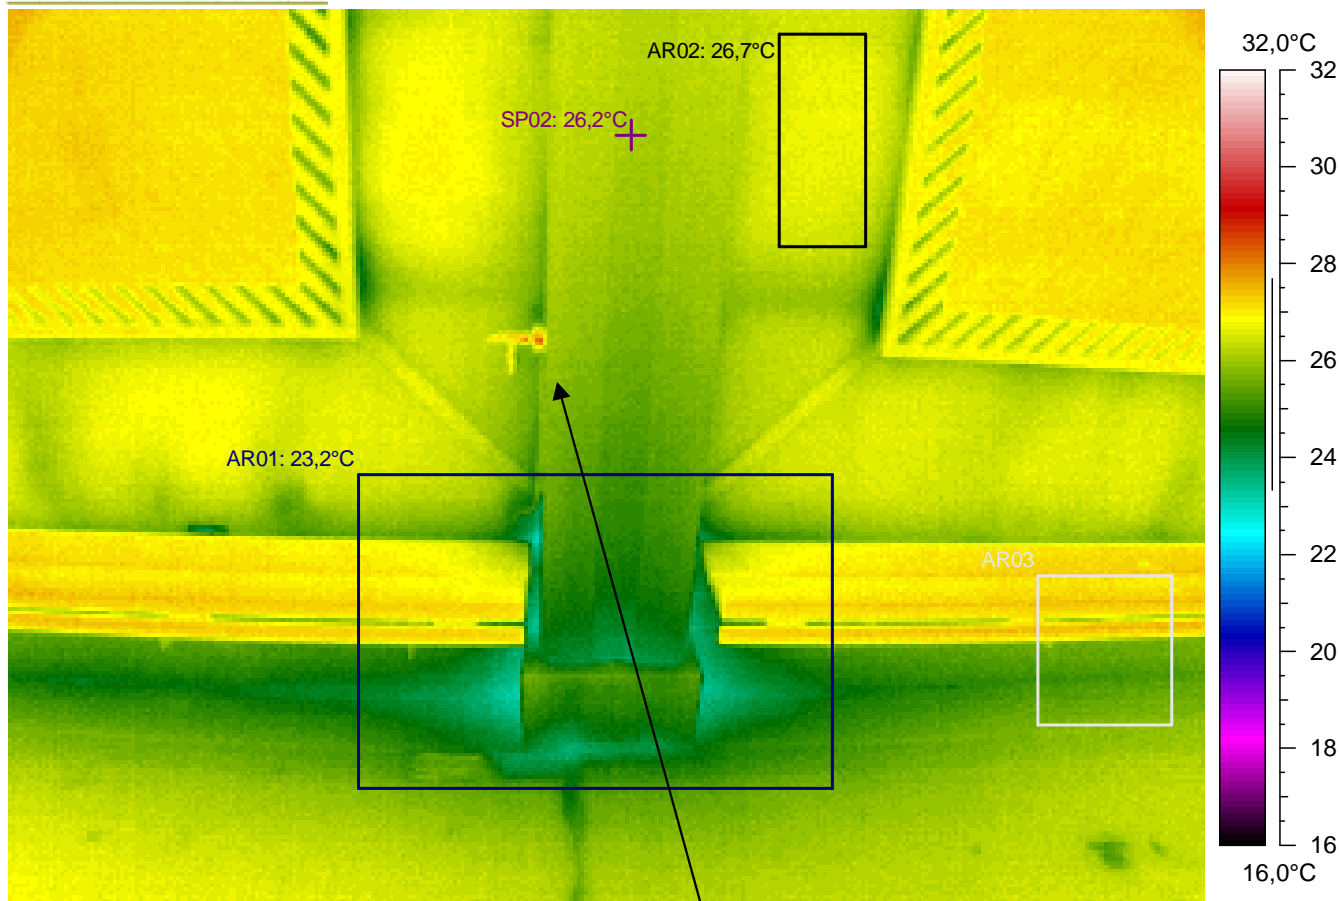
Kuvauksen huomiot: Rakenteet näyttävät pääasiassa normaaleilta.

Lämpökuvan	Arvo
Kohde	Hakunilan uimahalli
Kohta	Allashuone
Tarkentavaa tietoa	alaosa, -kulmat
Vika / Puute	viileyttä / ilmavuotoa
Suositus	lisäeristys / -tiivistys
Tilaaaja	Vantaan kaupunki, Arto Alanko
Kuvaaja	Tapani Järvenpää, lab.ins.
Ilmanvaihto	Normaaliteho

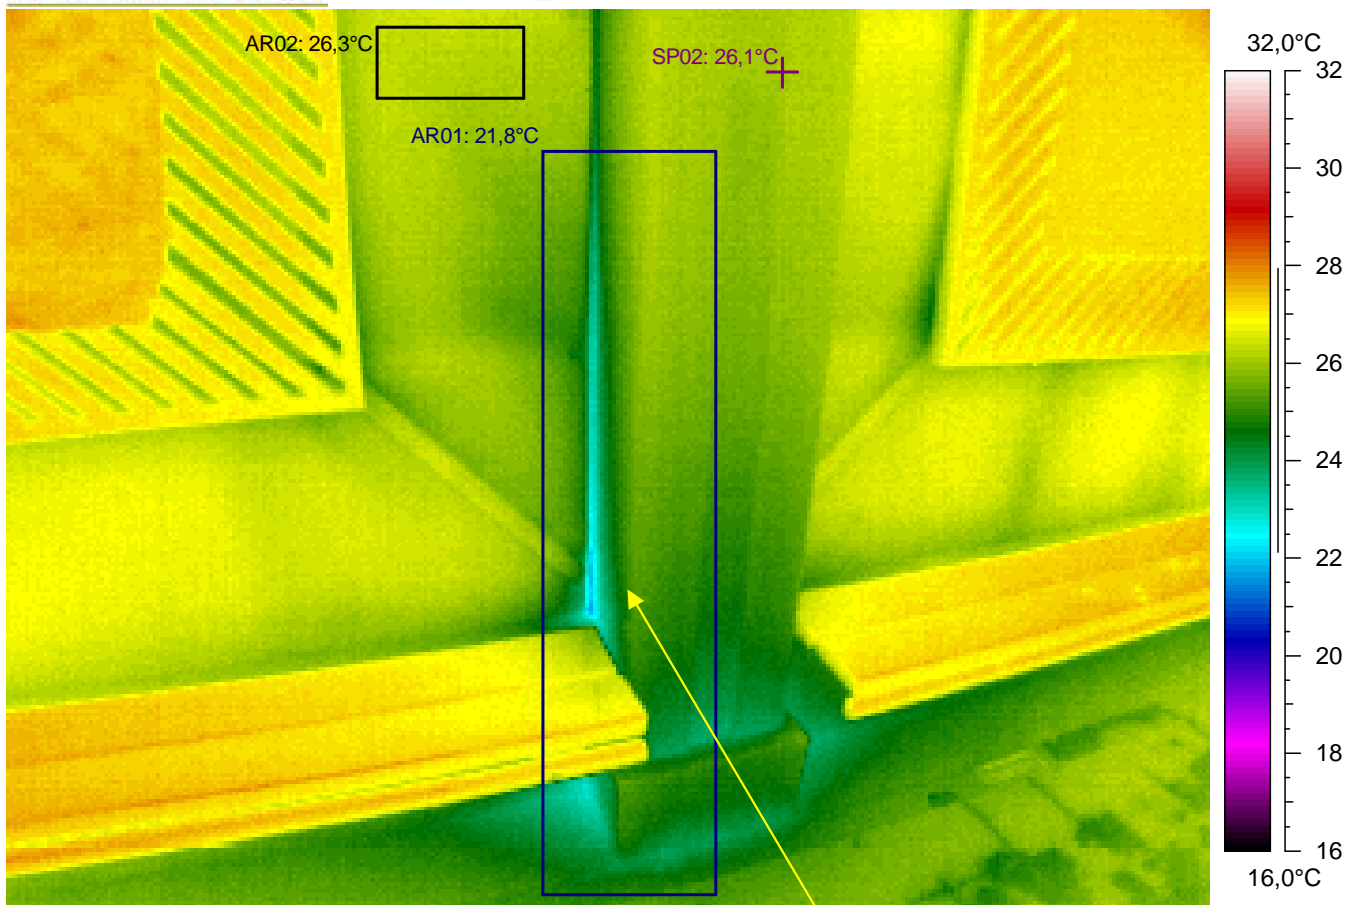
Kuvauksen huomiot: Rakenteet näyttävät pääasiassa normaaleilta. Mutta ...

Seinän alaosassa on hieman viileyttä / ilmavuotoa. Ilmeinen rakenteellinen tekovika tai -virhe (lämpösilta, lämmöneristys työvirhe, ilmavuoto jne.). Mahdollisia virheitä tai puutteita rakenteissa (TI= lämpötilaindeksi < 75 eli < 19,8°C). Seinän pintalämpötilan lämpötilaindeksin raja-arvot alittuu mittaushetkellä (TI < 80,8 eli < 21,3°C).

Lämpökuvan	Arvo
Kohde	Hakunilan uimahalli
Kohta	Allashuone
Tarkentavaa tietoa	alaosa, -kulmat
Vika / Puute	
Suositus	
Tilaaaja	Vantaan kaupunki, Arto Alanko
Kuvaaja	Tapani Järvenpää, lab.ins.
Ilmanvaihto	Normaaliteho

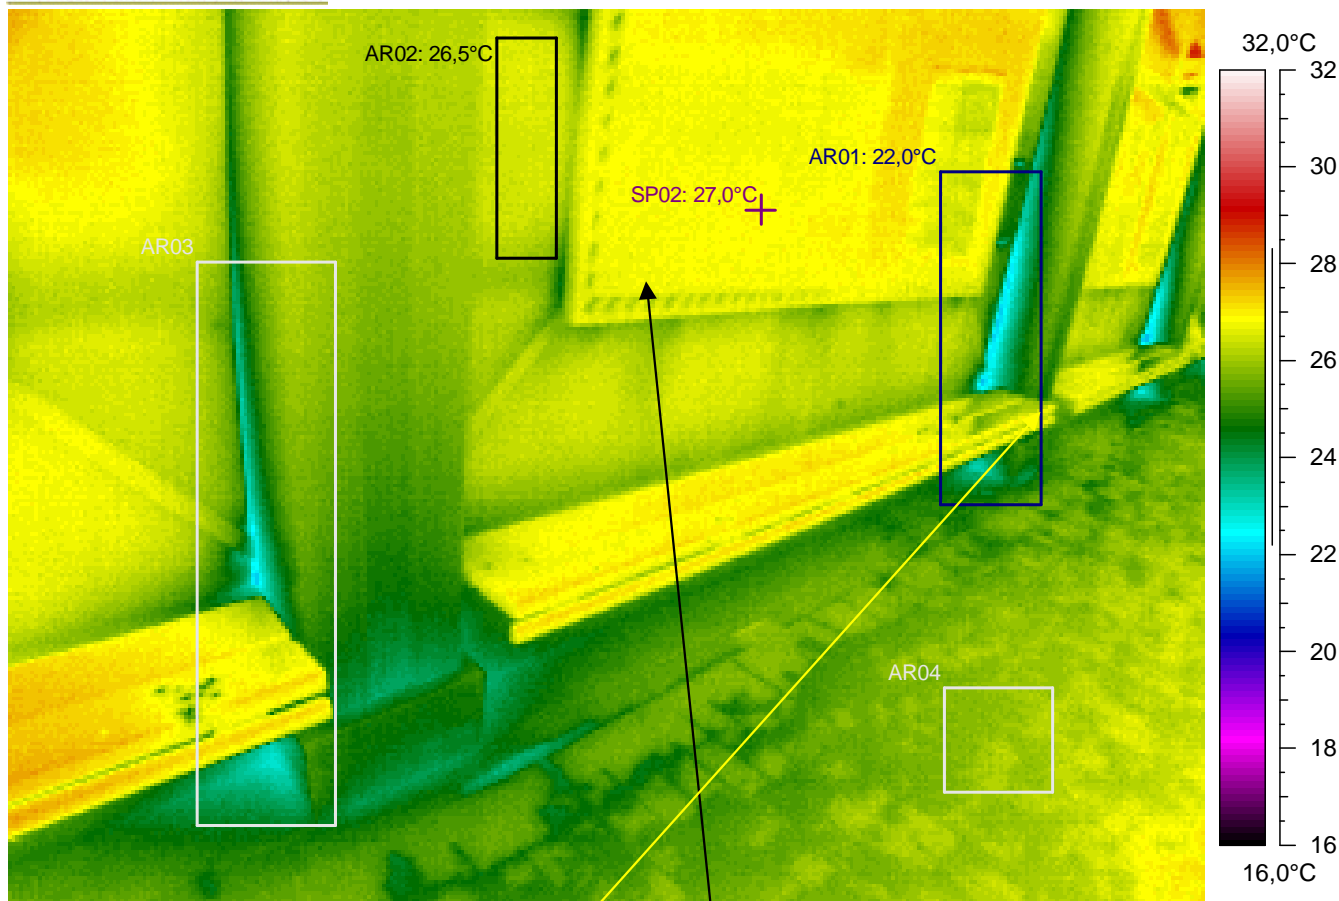
Kuvauksen huomiot: Rakenteet näyttävät pääasiassa normaaleilta. Mutta ...

Seinän alaosassa on hieman viileyttä / ilmavuotoa. Ilmeinen rakenteellinen tekovika tai -virhe (lämpösilta, lämmöneristys työvirhe, ilmavuoto jne.). Mahdollisia virheitä tai puutteita rakenteissa (TI= lämpötilaindeksi < 75 eli $< 19,8^{\circ}\text{C}$). Seinän pintalämpötilan lämpötilaindeksin raja-arvot alittuu mittaushetkellä (TI $< 80,8$ eli $< 21,3^{\circ}\text{C}$).

Lämpökuvan	Arvo
Kohde	Hakunilan uimahalli
Kohta	Allashuone
Tarkentavaa tietoa	alaosa, -kulmat
Vika / Puute	hieman viileyttä / ilmavuotoa
Suositus	lisäeristys / -tiivistys
Tilaaaja	Vantaan kaupunki, Arto Alanko
Kuvaaja	Tapani Järvenpää, lab.ins.
Ilmanvaihto	Normaaliteho

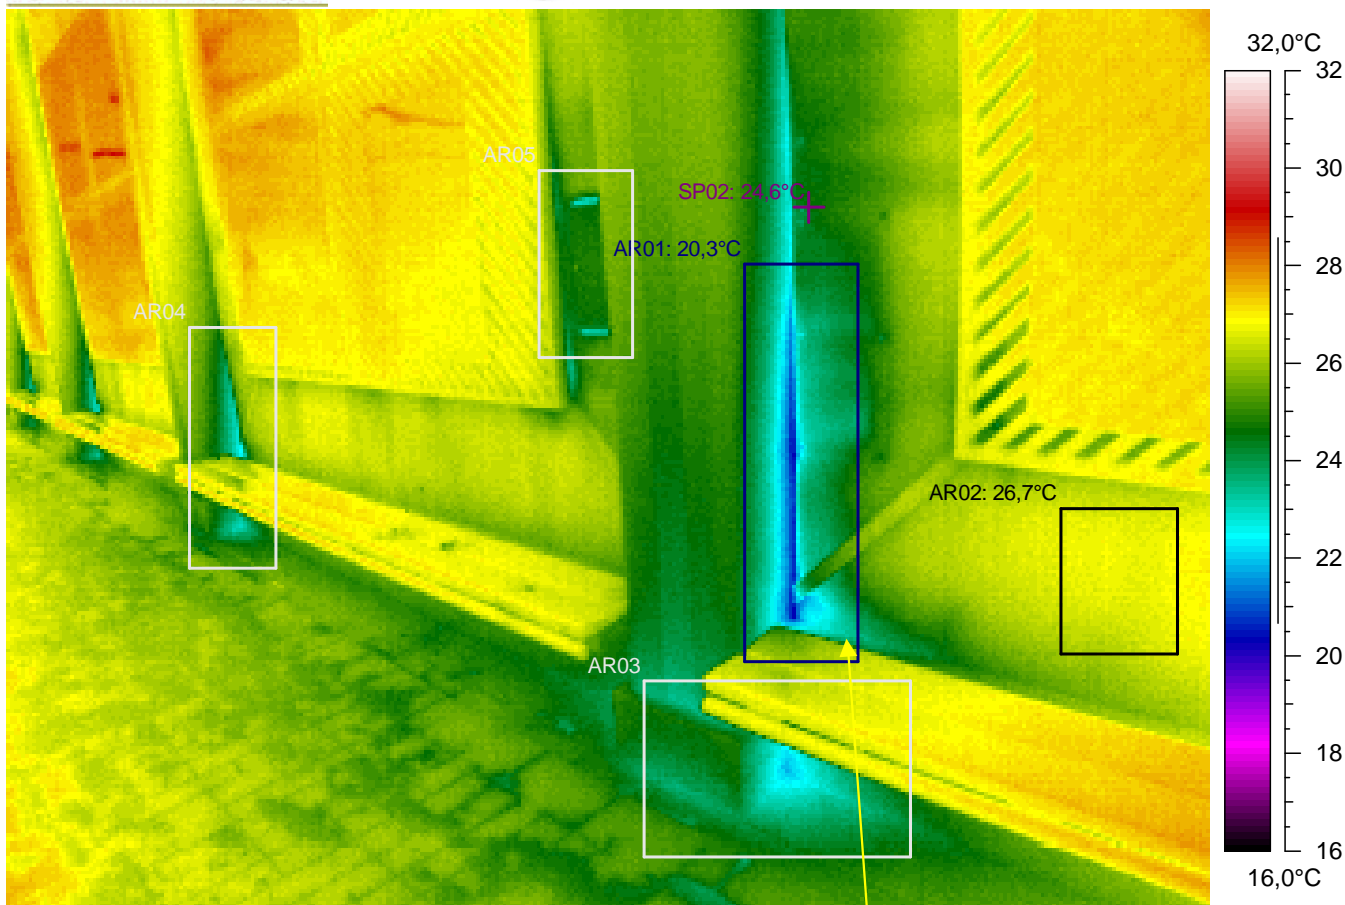
Kuvauksen huomiot: Rakenteet näyttävät pääasiassa normaaleilta. Mutta ...

Seinän alaosassa on hieman viileyttä / ilmavuotoa. Ilmeinen rakenteellinen tekovika tai -virhe (lämpösilta, lämmöneristys työvirhe, ilmavuoto jne.). Mahdollisia virheitä tai puutteita rakenteissa (TI= lämpötilaindeksi < 75 eli < 19,8°C). Seinän pintalämpötilan lämpötilaindeksin raja-arvot alittuu mittaushetkellä (TI < 80,8 eli < 21,3°C).

Lämpökuvan	Arvo
Kohde	Hakunilan uimahalli
Kohta	Allashuone
Tarkentavaa tietoa	alaosa, -kulmat
Vika / Puute	hieman viileyttä / ilmavuotoa
Suositus	lisäeristys / -tiivistys
Tilaaaja	Vantaan kaupunki, Arto Alanko
Kuvaaja	Tapani Järvenpää, lab.ins.
Ilmanvaihto	Normaaliteho

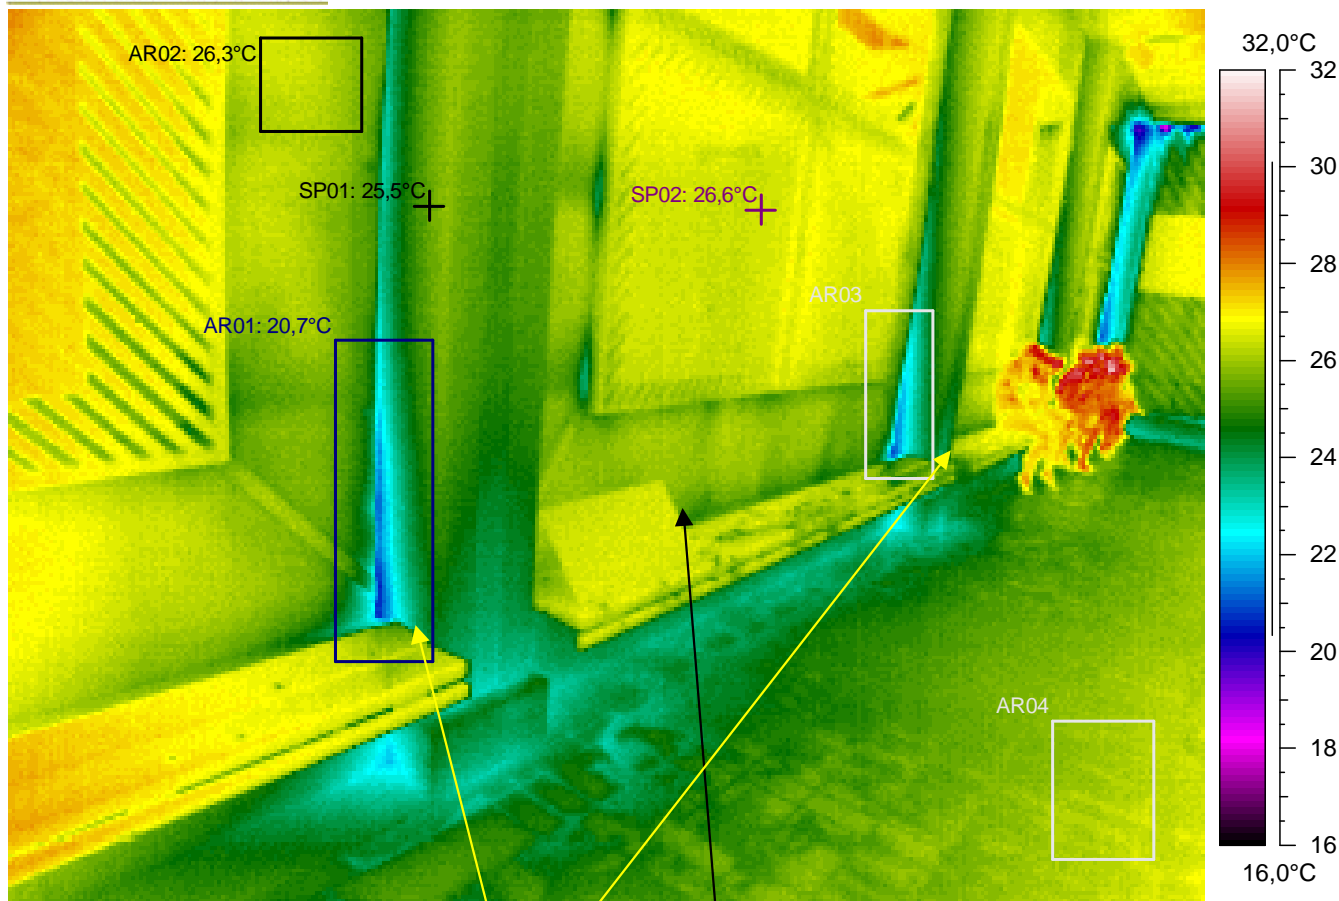
Kuvauksen huomiot: Rakenteet näyttävät pääasiassa normaaleilta. Mutta ...

Seinän alaosassa on hieman viileyttä / ilmavuotoa. Ilmeinen rakenteellinen tekovika tai -virhe (lämpösilta, lämmöneristys työvirhe, ilmavuoto jne.). Mahdollisia virheitä tai puutteita rakenteissa (TI= lämpötilaindeksi < 75 eli $< 19,8^{\circ}\text{C}$). Seinän pintalämpötilan lämpötilaindeksin raja-arvot alittuu mittaushetkellä (TI $< 80,8$ eli $< 21,3^{\circ}\text{C}$).

Lämpökuvan	Arvo
Kohde	Hakunilan uimahalli
Kohta	Allashuone
Tarkentavaa tietoa	alaosa, -kulmat
Vika / Puute	hieman viileyttä / ilmavuotoa
Suositus	lisäeristys / -tiivistys
Tilaaaja	Vantaan kaupunki, Arto Alanko
Kuvaaja	Tapani Järvenpää, lab.ins.
Ilmanvaihto	Normaaliteho
