HELSINGIN AMMATTIKORKEAKOULU

**Rakennustekniikka
Palvelutoiminta
Lämpökuvaus
RL 115 2005**

Lämpökuvien analysointi

Hakunilan uimahalli, 1. krs.

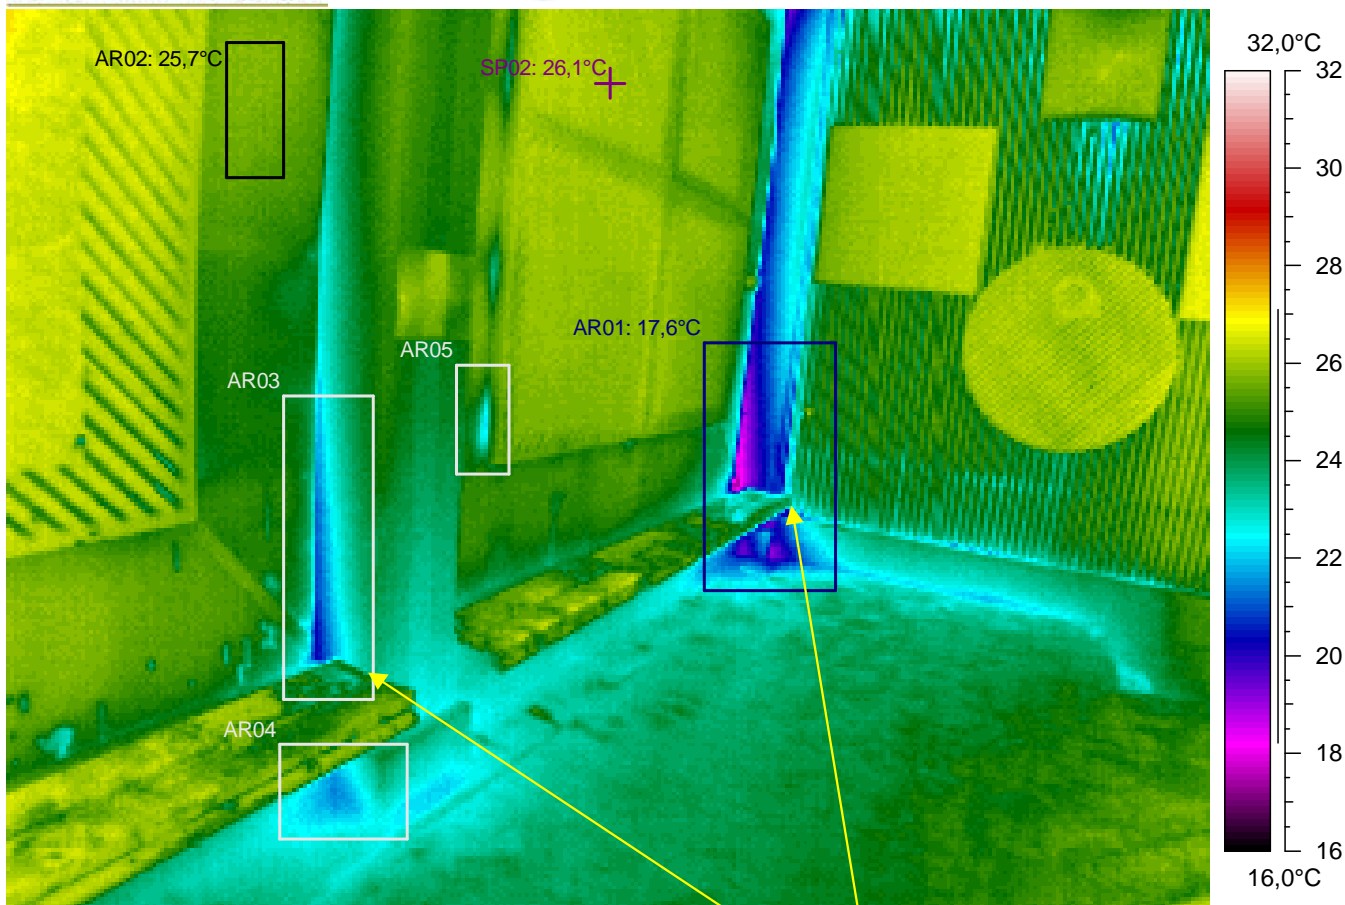
Tiedoston nimi	Aika	Päivämäärä
115a-98.img	10:13:28	20.1.2005

Kuvauksen huomiot: Rakenteet näyttävät pääasiassa normaaleilta. Mutta ...

Seinän alaosassa on hieman viileyttä / ilmavuotoa. Ilmeinen rakenteellinen tekovika tai -virhe (lämpösilta, lämmöneristys työvirhe, ilmavuoto jne.). Mahdollisia virheitä tai puutteita rakenteissa (TI= lämpötilaindeksi < 75 eli < 19,8°C). Seinän pintalämpötilan lämpötilaindeksin raja-arvot alittuu mittaushetkellä (TI < 80,8 eli < 21,3°C).

Lämpökuvan	Arvo
Kohde	Hakunilan uimahalli
Kohta	Allashuone
Tarkentavaa tietoa	alaosa, -kulmat
Vika / Puute	hieman viileyttä / ilmavuotoa
Suositus	lisäeristys / -tiivistys
Tilaaaja	Vantaan kaupunki, Arto Alanko
Kuvaaja	Tapani Järvenpää, lab.ins.
Ilmanvaihto	Normaaliteho

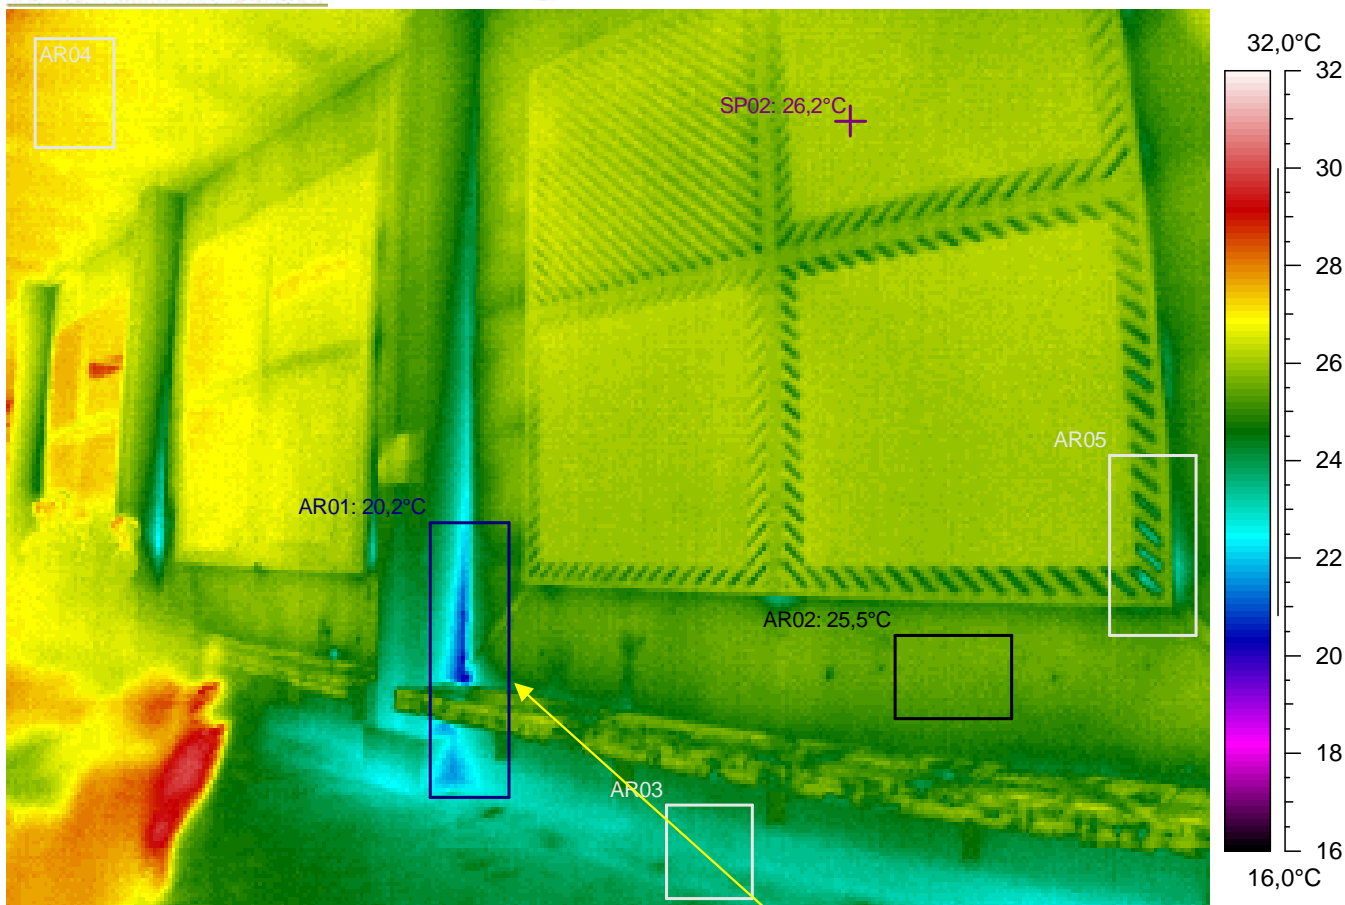
Kuvauksen huomiot: Rakenteet näyttävät pääasiassa normaaleilta. Mutta ...

Seinän alaosassa on hieman viileyttä / ilmavuotoa. Ilmeinen rakenteellinen tekovika tai -virhe (lämpösilta, lämmöneristys työvirhe, ilmavuoto jne.). Mahdollisia virheitä tai puutteita rakenteissa (TI= lämpötilaindeksi < 75 eli < 19,8°C). Seinän pintalämpötilan lämpötilaindeksin raja-arvot alittuu mittaushetkellä (TI < 80,8 eli < 21,3°C).

Lämpökuvan	Arvo
Kohde	Hakunilan uimahalli
Kohta	Allashuone
Tarkentavaa tietoa	alaosa, -kulmat
Vika / Puute	hieman viileyttä / ilmavuotoa
Suositus	lisäeristys / -tiivistys
Tilaaaja	Vantaan kaupunki, Arto Alanko
Kuvaaja	Tapani Järvenpää, lab.ins.
Ilmanvaihto	Normaaliteho

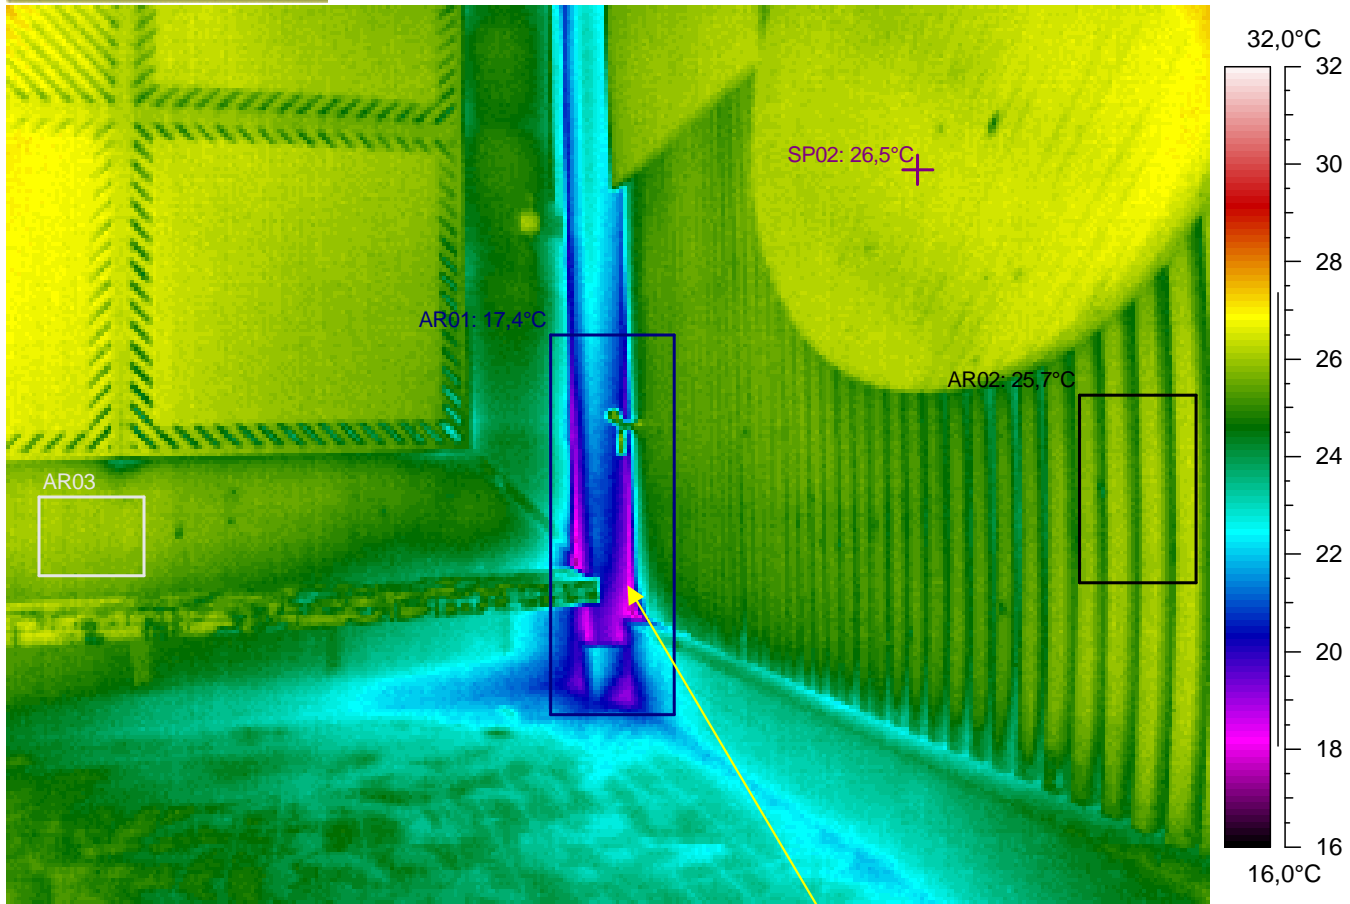
Tiedoston nimi	Aika	Päivämäärä
115a102.img	10:14:05	20.1.2005

Kuvauksen huomiot: Rakenteet näyttävät pääasiassa normaaleilta. Mutta ...

Seinän alaosassa on hieman viileyttä / ilmavuotoa. Ilmeinen rakenteellinen tekovika tai -virhe (lämpösilta, lämmöneristys työvirhe, ilmavuoto jne.). Mahdollisia virheitä tai puutteita rakenteissa (TI= lämpötilaindeksi < 75 eli < 19,8°C). Seinän pintalämpötilan lämpötilaindeksin raja-arvot alittuu mittaushetkellä (TI < 80,8 eli < 21,3°C).

Lämpökuvan	Arvo
Kohde	Hakunilan uimahalli
Kohta	Allashuone
Tarkentavaa tietoa	ylä- ja alaosa, -kulmat
Vika / Puute	hieman viileyttä / ilmavuotoa
Suositus	lisäeristys / -tiivistys
Tilaaaja	Vantaan kaupunki, Arto Alanko
Kuvaaja	Tapani Järvenpää, lab.ins.
Ilmanvaihto	Normaaliteho

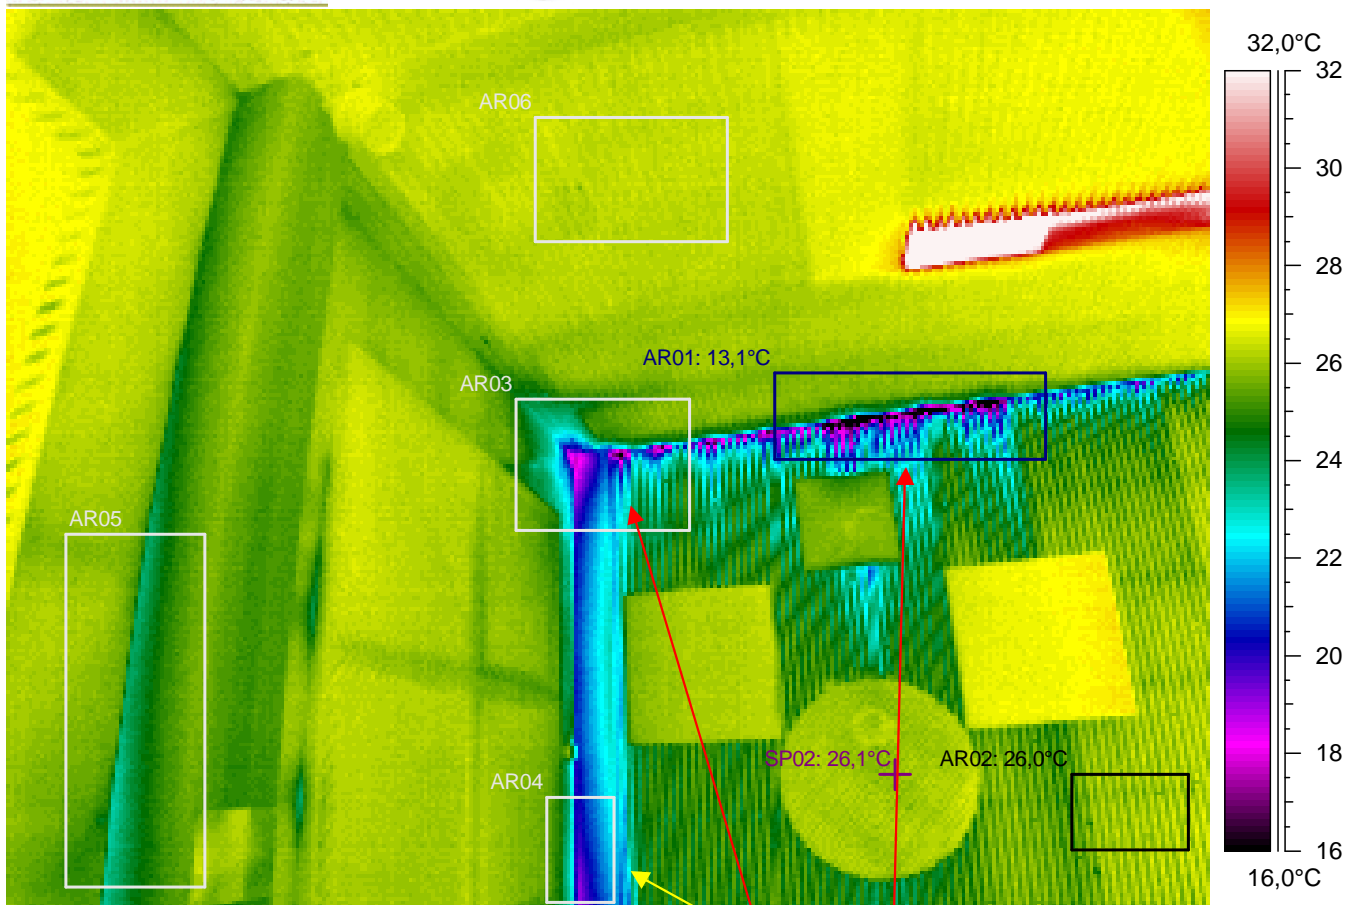
Kuvauksen huomiot: Rakenteet näyttävät pääasiassa normaaleilta. Mutta ...

Kulmassa on hieman viileyttä / ilmavuotoa. Ilmeinen rakenteellinen tekovika tai -virhe (lämpösilta, lämmöneristys työvirhe, ilmavuoto jne.). Mahdollisia virheitä tai puutteita rakenteissa (TI= lämpötilaindeksi < 75 eli < 19,8°C). Seinän pintalämpötilan lämpötilaindeksin raja-arvot alittuu mittaushetkellä (TI < 80,8 eli < 21,3°C).

Lämpökuvan	Arvo
Kohde	Hakunilan uimahalli
Kohta	Allashuone
Tarkentavaa tietoa	alaosa, -kulmat
Vika / Puute	hieman viileyttä / ilmavuotoa
Suositus	lisäeristys / -tiivistys
Tilaaaja	Vantaan kaupunki, Arto Alanko
Kuvaaja	Tapani Järvenpää, lab.ins.
Ilmanvaihto	Normaaliteho

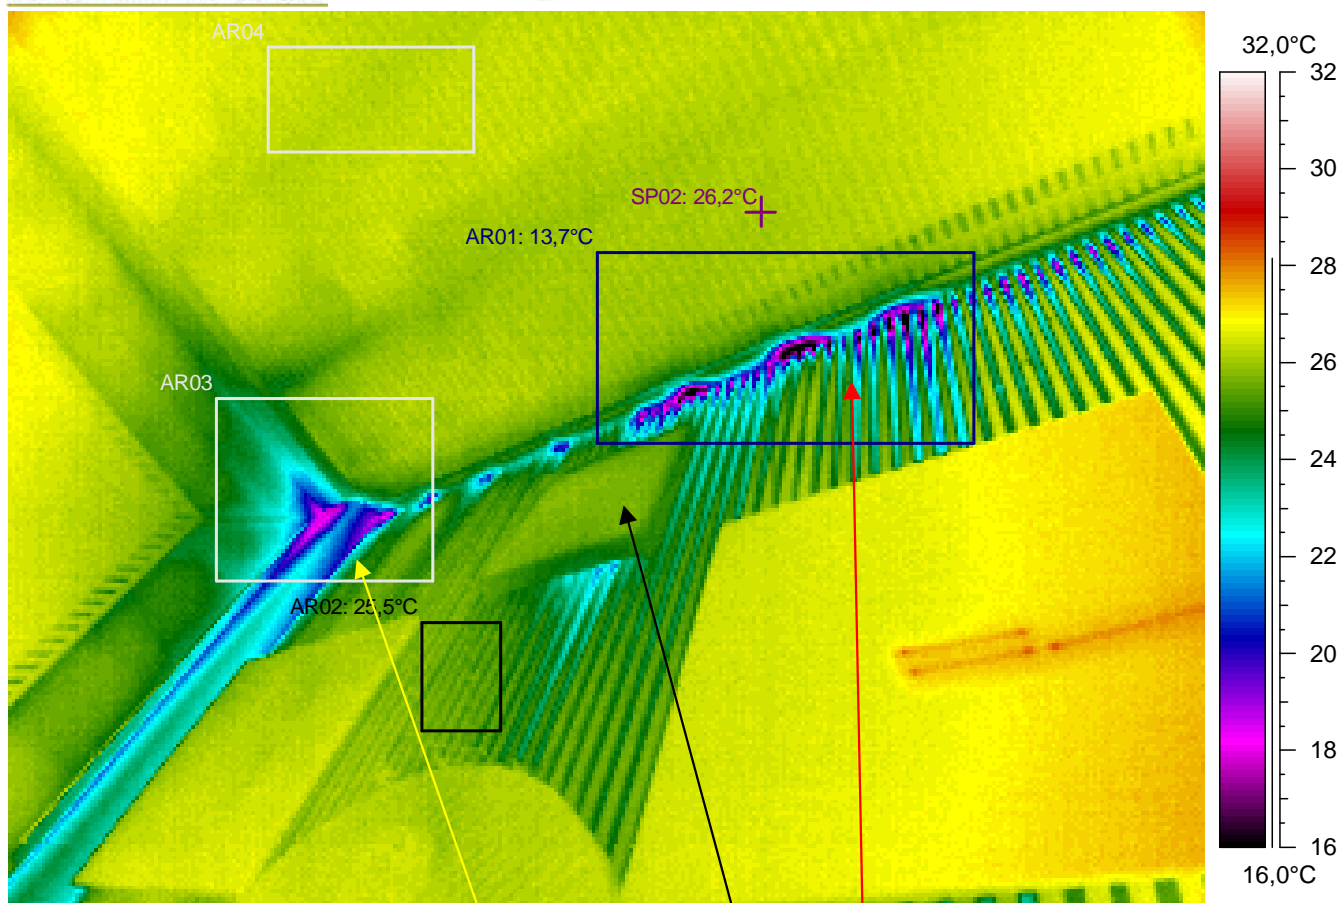
Lämpökuvan	Arvo
Kohde	Hakunilan uimahalli
Kohta	Allashuone
Tarkentavaa tietoa	yläosa, -kulmat
Vika / Puute	viileyttä / ilmavuotoa
Suositus	lisäeristys / -tiivistys
Tilaaaja	Vantaan kaupunki, Arto Alanko
Kuvaaja	Tapani Järvenpää, lab.ins.
Ilmanvaihto	Normaaliteho

Kuvauksen huomiot: Rakenteet näyttävät pääasiassa normaaleilta. Mutta ...

Seinän yläkulmassa on hieman viileyttä / ilmavuotoa. Ilmeinen rakenteellinen tekovika tai -virhe (lämpösilta, lämmöneristys työvirhe, ilmavuoto jne.). Mahdollisia virheitä tai puutteita rakenteissa (TI= lämpötilaindeksi < 75 eli $< 19,8^{\circ}\text{C}$). Seinän pintalämpötilan lämpötilaindeksin raja-arvot alittuu mittaushetkellä (TI $< 80,8$ eli $< 21,3^{\circ}\text{C}$).

Seinän yläreunassa on viileyttä / ilmavuotoa. Alittaa välttävän tason pistemäisen pintalämpötilan arvon (lämpötilaindeksi $< 61,5$ eli $< 16,1^{\circ}\text{C}$). **Rakenteen toteutuksessa on lämpöviihtyvyyttä haittaavia lämpötekniisiä puutteita.**

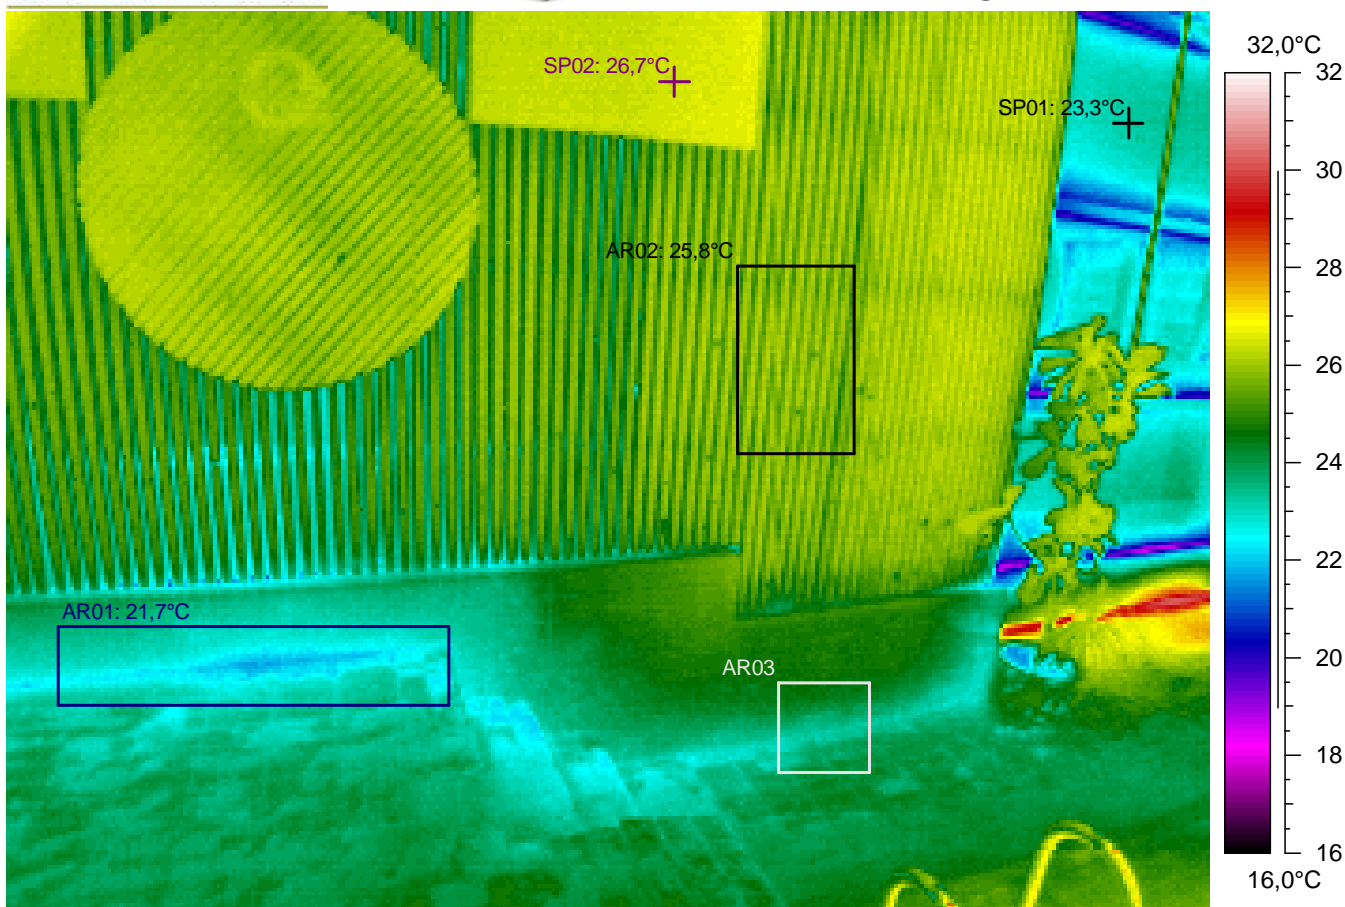
Tiedoston nimi	Aika	Päivämäärä
115a105.img	10:14:29	20.1.2005

Kuvauksen huomiot: Rakenteet näyttävät pääasiassa normaaleilta.

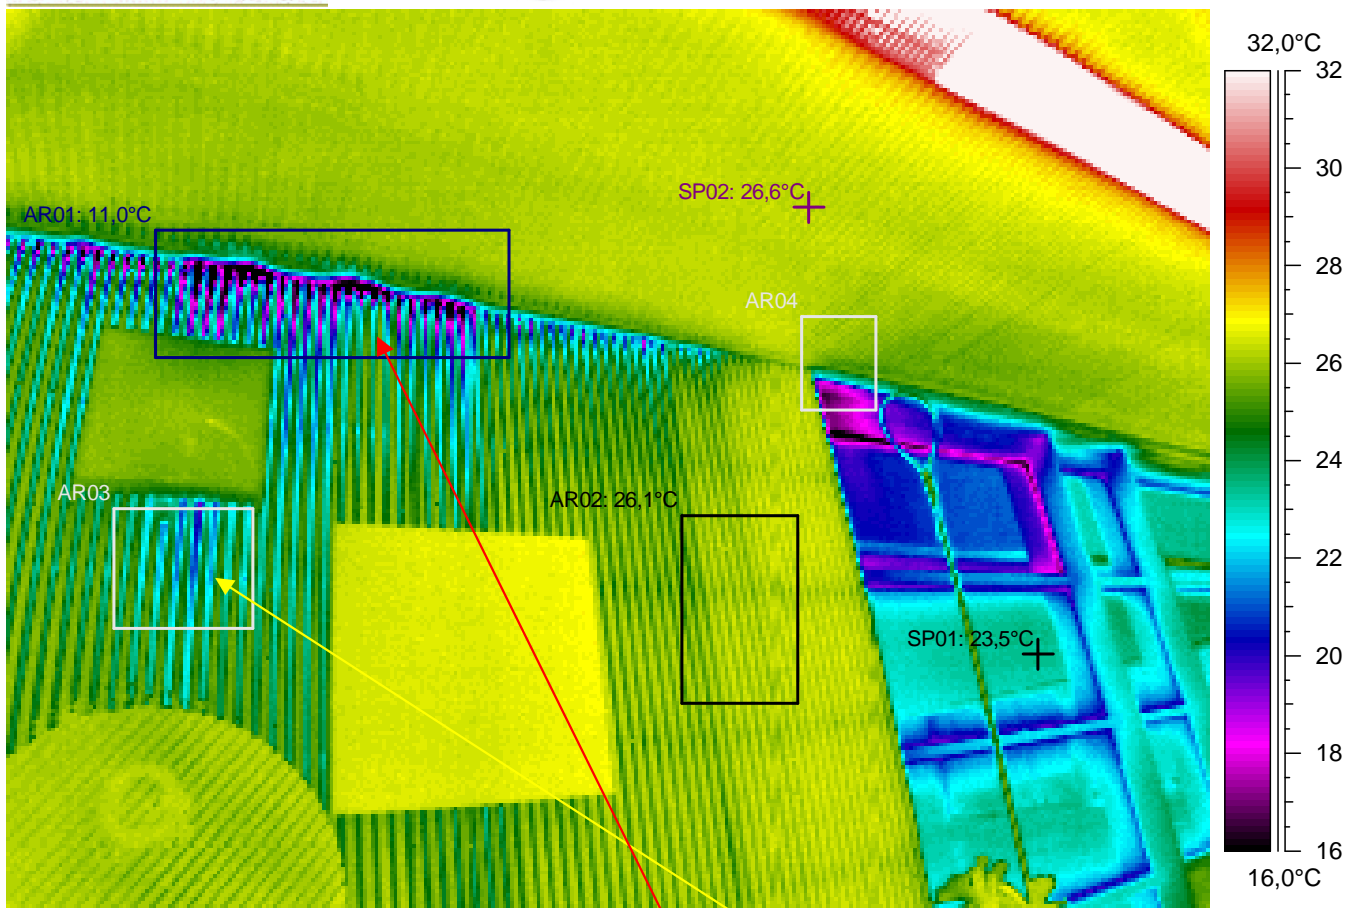
Kuvauksen huomiot: Rakenteet näyttävät pääasiassa normaaleilta. Mutta ...

Seinässä on hieman viileyttä / ilmavuotoa. Ilmeinen rakenteellinen tekovika tai -virhe (lämpösilta, lämmöneristys työvirhe, ilmavuoto jne.). Mahdollisia virheitä tai puutteita rakenteissa (TI= lämpötilaindeksi < 75 eli < 19,8°C). Seinän pintalämpötilan lämpötilaindeksin raja-arvot alittuu mittaushetkellä (TI < 80,8 eli < 21,3°C).

Seinän yläreunassa on viileyttä / ilmavuotoa. Alittaa välttävän tason pistemäisen pintalämpötilan arvon (lämpötilaindeksi < 61,5 eli < 16,1°C). **Rakenteen toteutuksessa on lämpöviihtyvyyttä haittaavia lämpötekniisiä puutteita.**

Lämpökuvan	Arvo
Kohde	Hakunilan uimahalli
Kohta	Allashuone
Tarkentavaa tietoa	yläosa, -kulmat
Vika / Puute	viileyttä / ilmavuotoa
Suositus	lisäeristys / -tiivistys
Tilaaaja	Vantaan kaupunki, Arto Alanko
Kuvaaja	Tapani Järvenpää, lab.ins.
Ilmanvaihto	Normaaliteho

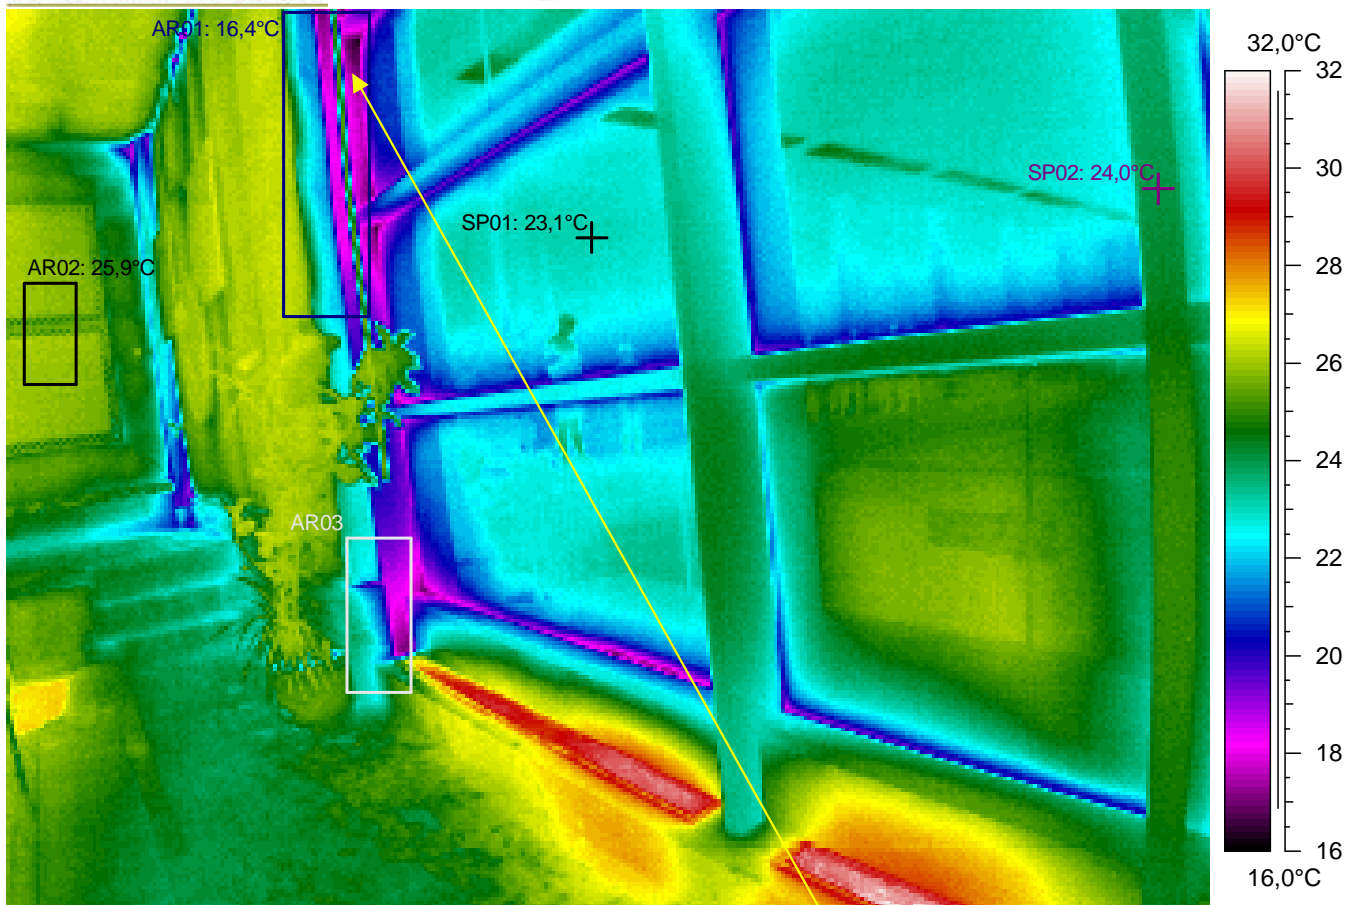
Kuvauksen huomiot: Rakenteet näyttävät pääasiassa normaaleilta. Mutta ...

Ikkunan reunassa on hieman viileyttä / ilmavuotoa. Ilmeinen rakenteellinen tekovika tai -virhe (lämpösilta, lämmöneristys työvirhe, ilmavuoto jne.). Mahdollisia virheitä tai puutteita rakenteissa (TI= lämpötilaindeksi < 75 eli < 19,8°C). Seinän pintalämpötilan lämpötilaindeksin raja-arvot alittuu mittaushetkellä (TI < 80,8 eli < 21,3°C).

Lämpökuvan	Arvo
Kohde	Hakunilan uimahalli
Kohta	Allashuone
Tarkentavaa tietoa	ylä- ja alaosa, -kulmat
Vika / Puute	hieman viileyttä / ilmavuotoa
Suositus	lisäeristys / -tiivistys
Tilaaaja	Vantaan kaupunki, Arto Alanko
Kuvaaja	Tapani Järvenpää, lab.ins.
Ilmanvaihto	Normaaliteho

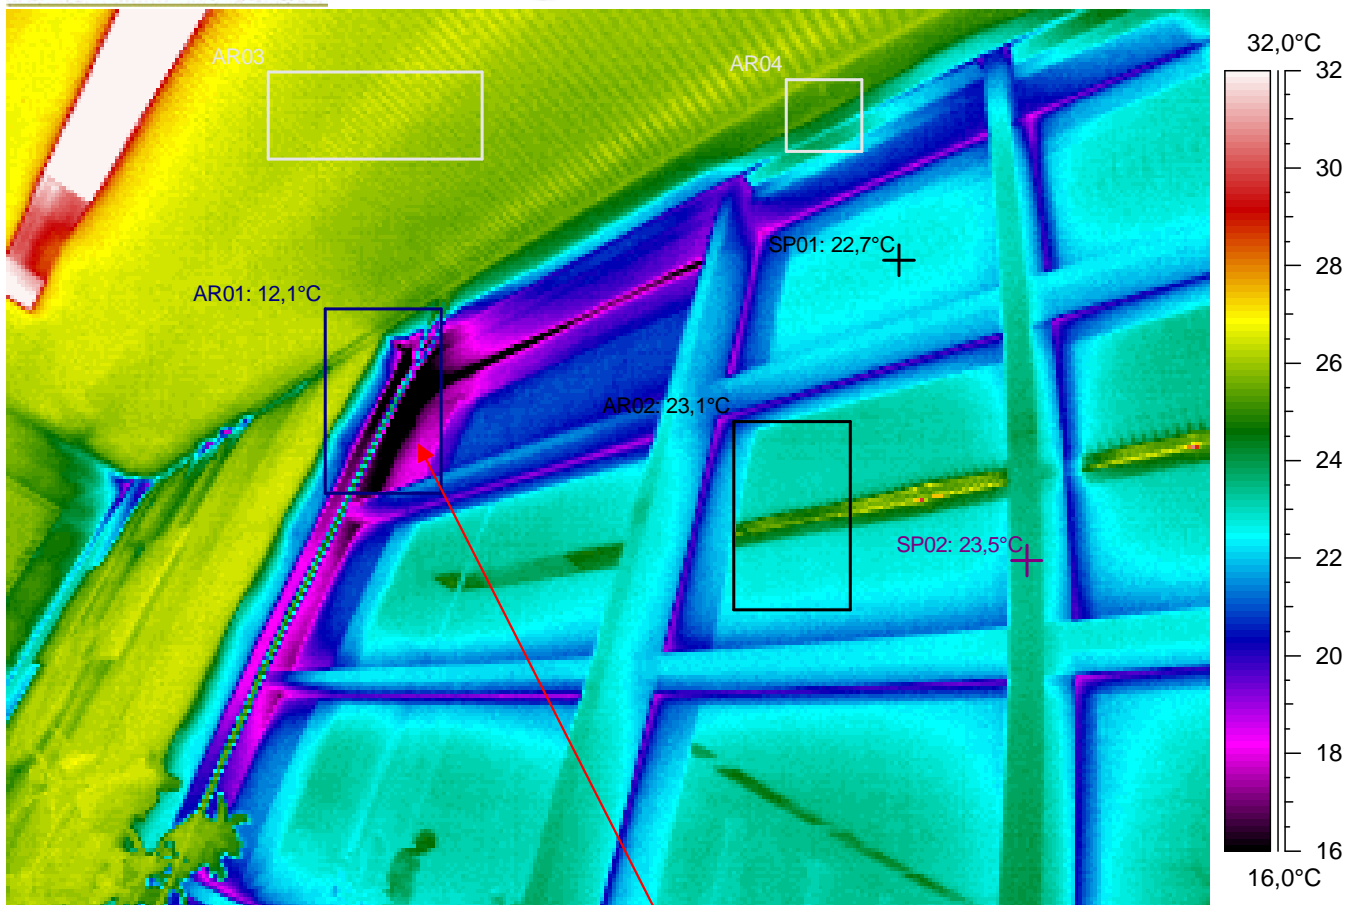
Kuvauksen huomiot: Rakenteet näyttävät pääasiassa normaaleilta. Mutta ...

Ikkunan reunassa on viileyttä / ilmavuotoa. Alittaa välttävän tason pistemäisen pintalämpötilan arvon (lämpötilaindeksi < 61,5 eli < 16,1°C). Rakenteen toteutuksessa on lämpöviiltyvyyttä haittaavia lämpötekniisiä puutteita.

Lämpökuvan	Arvo
Kohde	Hakunilan uimahalli
Kohta	Allashuone
Tarkentavaa tietoa	yläosa, -kulmat
Vika / Puute	viileyttä / ilmavuotoa
Suositus	lisäeristys / -tiivistys
Tilaaaja	Vantaan kaupunki, Arto Alanko
Kuvaaja	Tapani Järvenpää, lab.ins.
Ilmanvaihto	Normaaliteho

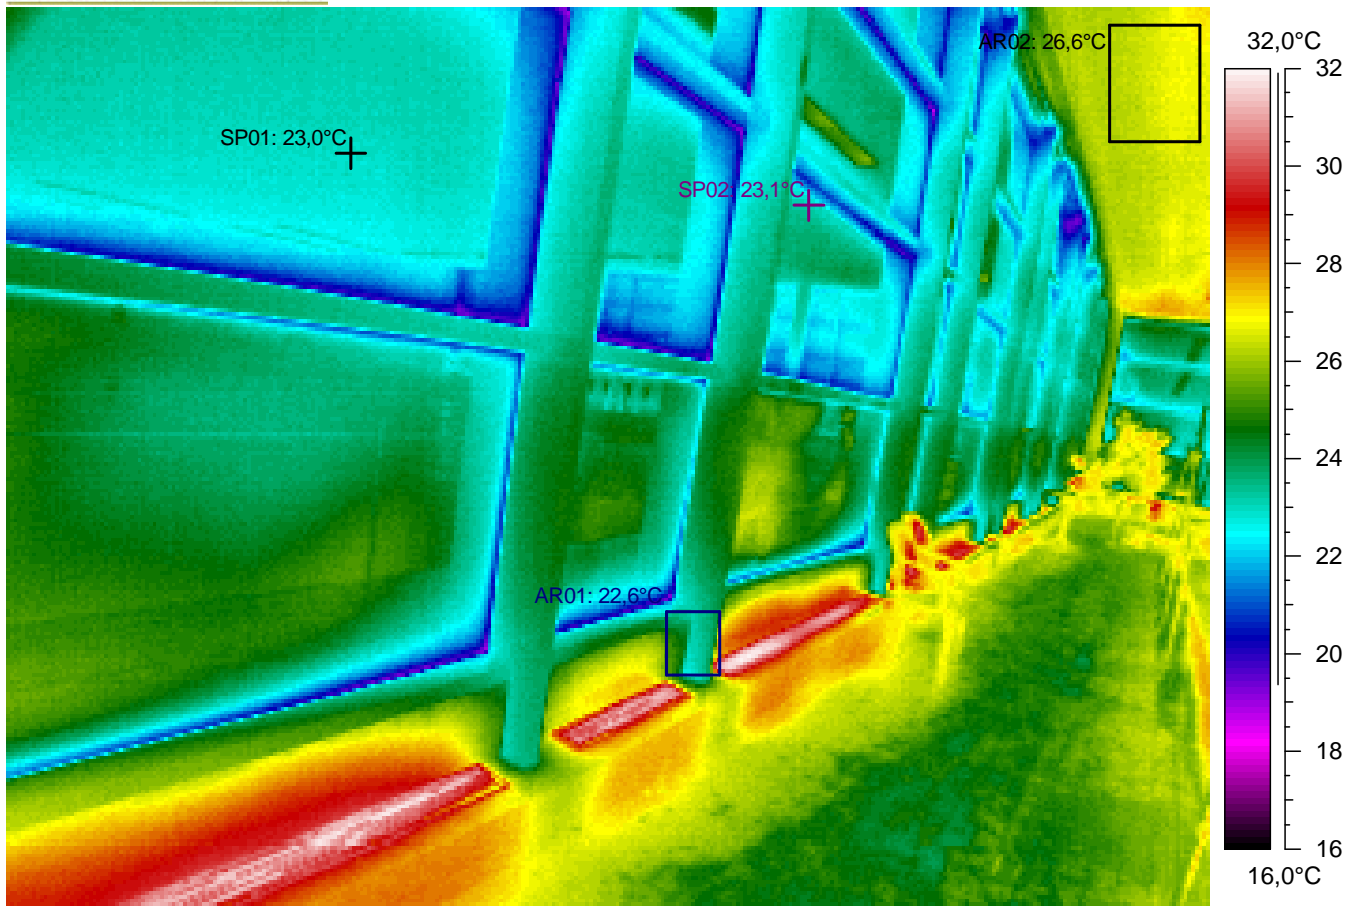
Tiedoston nimi	Aika	Päivämäärä
115a109.img	10:15:16	20.1.2005

Kuvauksen huomiot: Rakenteet näyttävät pääasiassa normaaleilta.

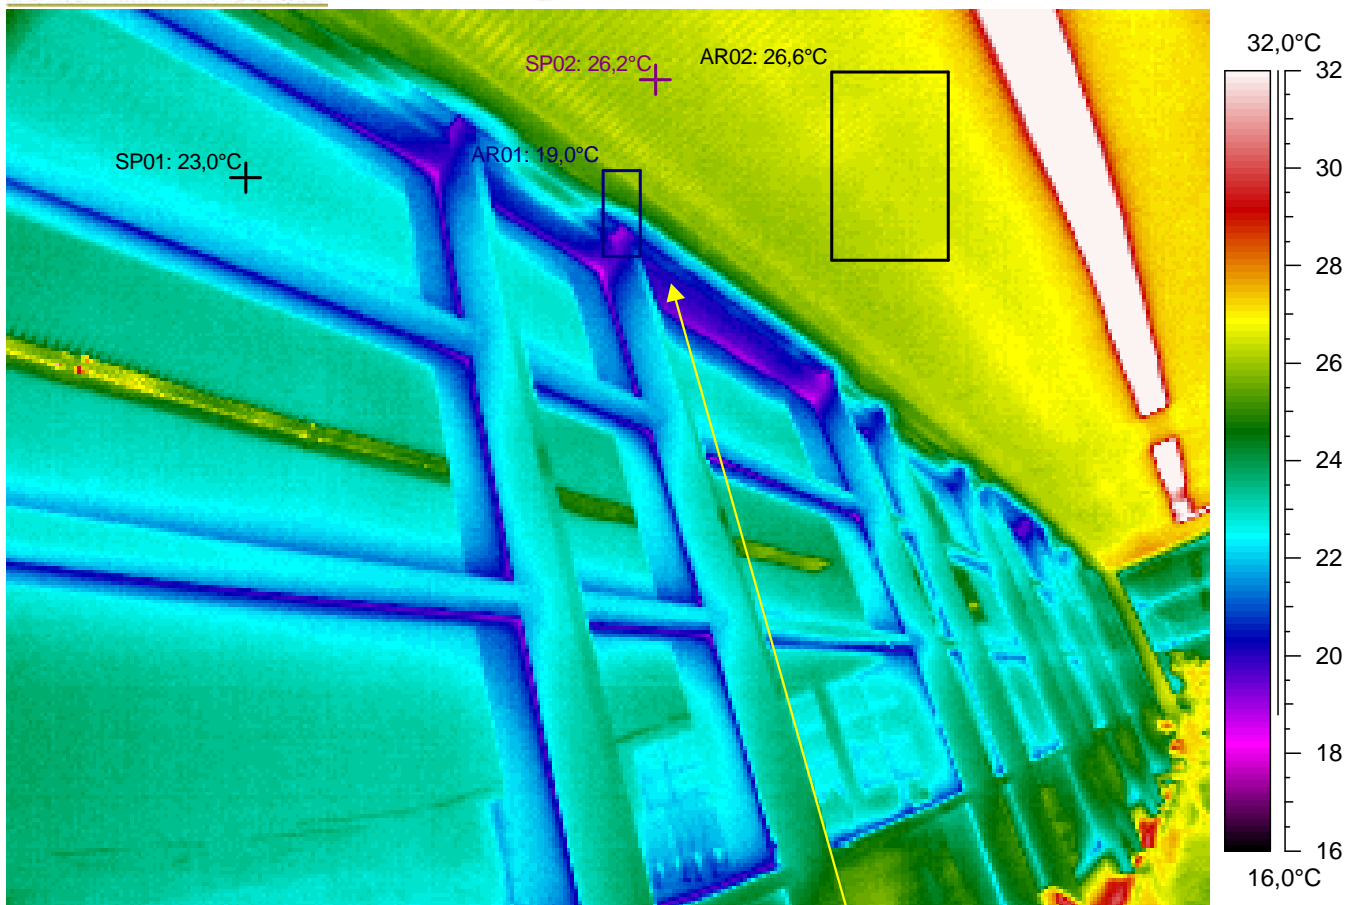
Kuvauksen huomiot: Rakenteet näyttävät pääasiassa normaaleilta. Mutta ...

Seinän yläreunassa on hieman viileyttä / ilmavuotoa. Ilmeinen rakenteellinen tekovika tai -virhe (lämpösilta, lämmöneristys työvirhe, ilmavuoto jne.). Mahdollisia virheitä tai puutteita rakenteissa (TI= lämpötilaindeksi < 75 eli < 19,8°C). Seinän pintalämpötilan lämpötilaindeksin raja-arvot alittuu mittaushetkellä (TI < 80,8 eli < 21,3°C).

Lämpökuvan	Arvo
Kohde	Hakunilan uimahalli
Kohta	Allashuone
Tarkentavaa tietoa	ylä- ja alaosa, -kulmat
Vika / Puute	hieman viileyttä / ilmavuotoa
Suositus	lisäeristys / -tiivistys
Tilaaaja	Vantaan kaupunki, Arto Alanko
Kuvaaja	Tapani Järvenpää, lab.ins.
Ilmanvaihto	Normaaliteho

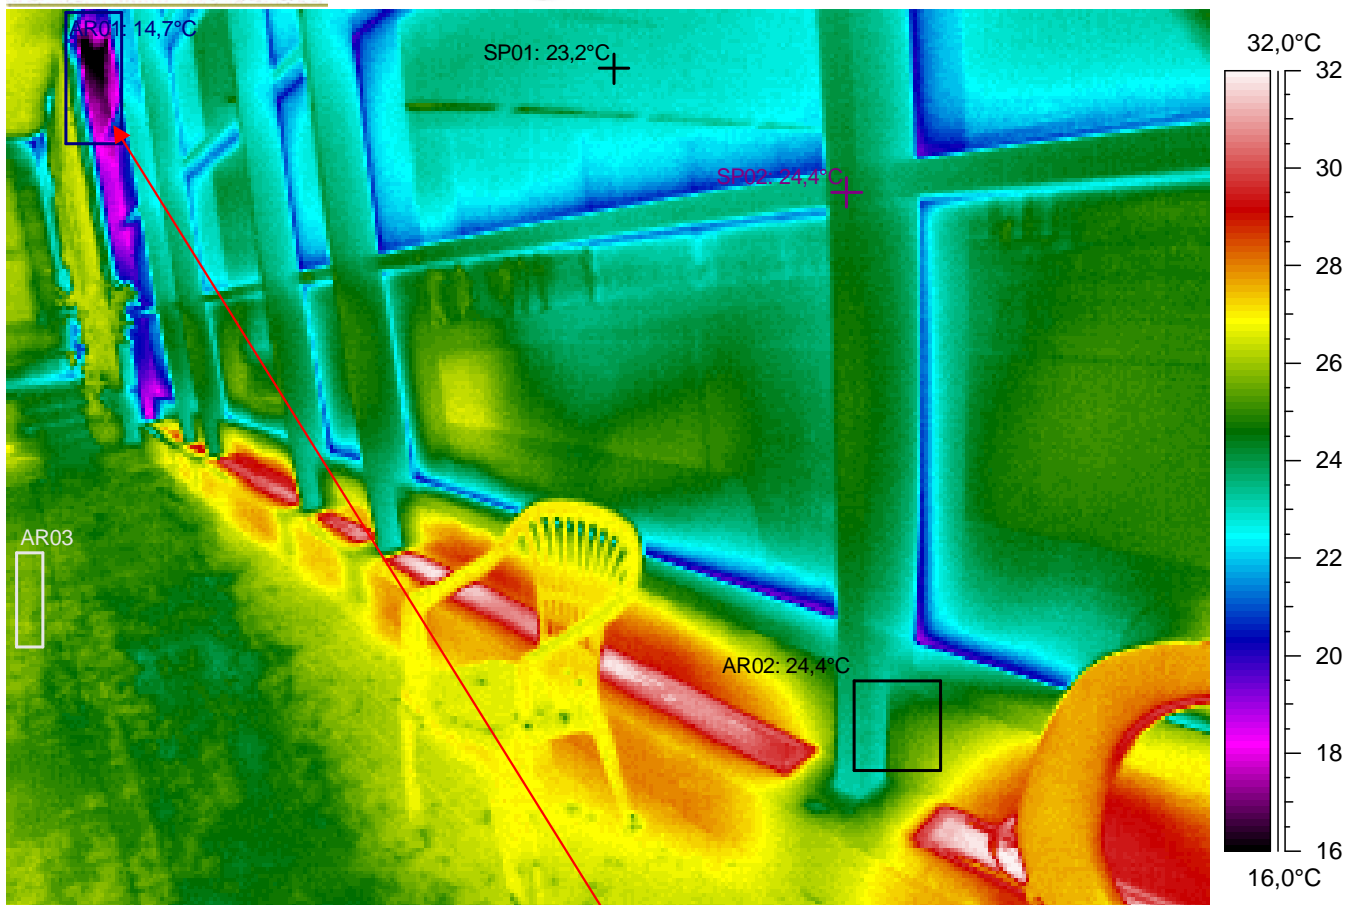
Kuvauksen huomiot: Rakenteet näyttävät pääasiassa normaaleilta. Mutta ...

Ikunan reunassa on viileyttä / ilmavuotoa. Alittaa välttävän tason pistemäisen pintalämpötilan arvon (lämpötilaindeksi $< 61,5$ eli $< 16,1^{\circ}\text{C}$). Rakenteen toteutuksessa on lämpöviihtyvyyttä haittaavia lämpötekniisiä puutteita.

Lämpökuvan	Arvo
Kohde	Hakunilan uimahalli
Kohta	Allashuone
Tarkentavaa tietoa	alaosa, -kulmat
Vika / Puute	viileyttä / ilmavuotoa
Suositus	lisäeristys / -tiivistys
Tilaaaja	Vantaan kaupunki, Arto Alanko
Kuvaaja	Tapani Järvenpää, lab.ins.
Ilmanvaihto	Normaaliteho

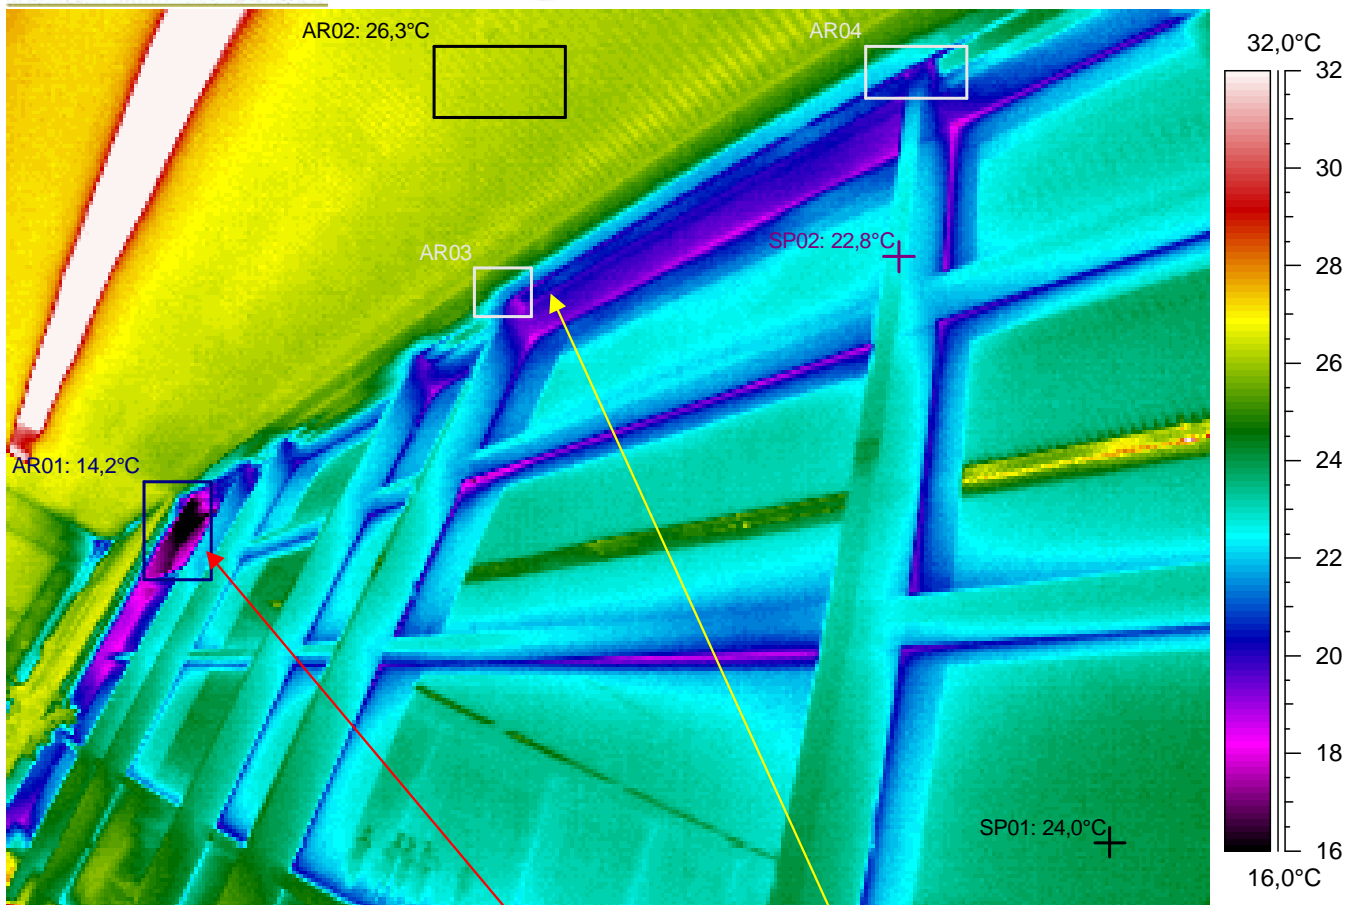
Kuvauksen huomiot: Rakenteet näyttävät pääasiassa normaaleilta. Mutta ...

Seinän yläreunassa on hieman viileyttä / ilmavuotoa. Ilmeinen rakenteellinen tekovika tai -virhe (lämpösilta, lämmöneristys työvirhe, ilmavuoto jne.). Mahdollisia virheitä tai puutteita rakenteissa (TI= lämpötilaindeksi < 75 eli < 19,8°C). Seinän pintalämpötilan lämpötilaindeksin raja-arvot alittuu mittaushetkellä (TI < 80,8 eli < 21,3°C).

Ikkunan reunassa on viileyttä / ilmavuotoa. Alittaa välttävän tason pistemäisen pintalämpötilan arvon (lämpötilaindeksi < 61,5 eli < 16,1°C). **Rakenteen toteutuksessa on lämpöviihtyvyyttä haittaavia lämpötekniisiä puutteita.**

Lämpökuvan	Arvo
Kohde	Hakunilan uimahalli
Kohta	Allashuone
Tarkentavaa tietoa	yläosa, -kulmat
Vika / Puute	hieman viileyttä / ilmavuotoa
Suositus	lisäeristys / -tiivistys
Tilaaaja	Vantaan kaupunki, Arto Alanko
Kuvaaja	Tapani Järvenpää, lab.ins.
Ilmanvaihto	Normaaliteho

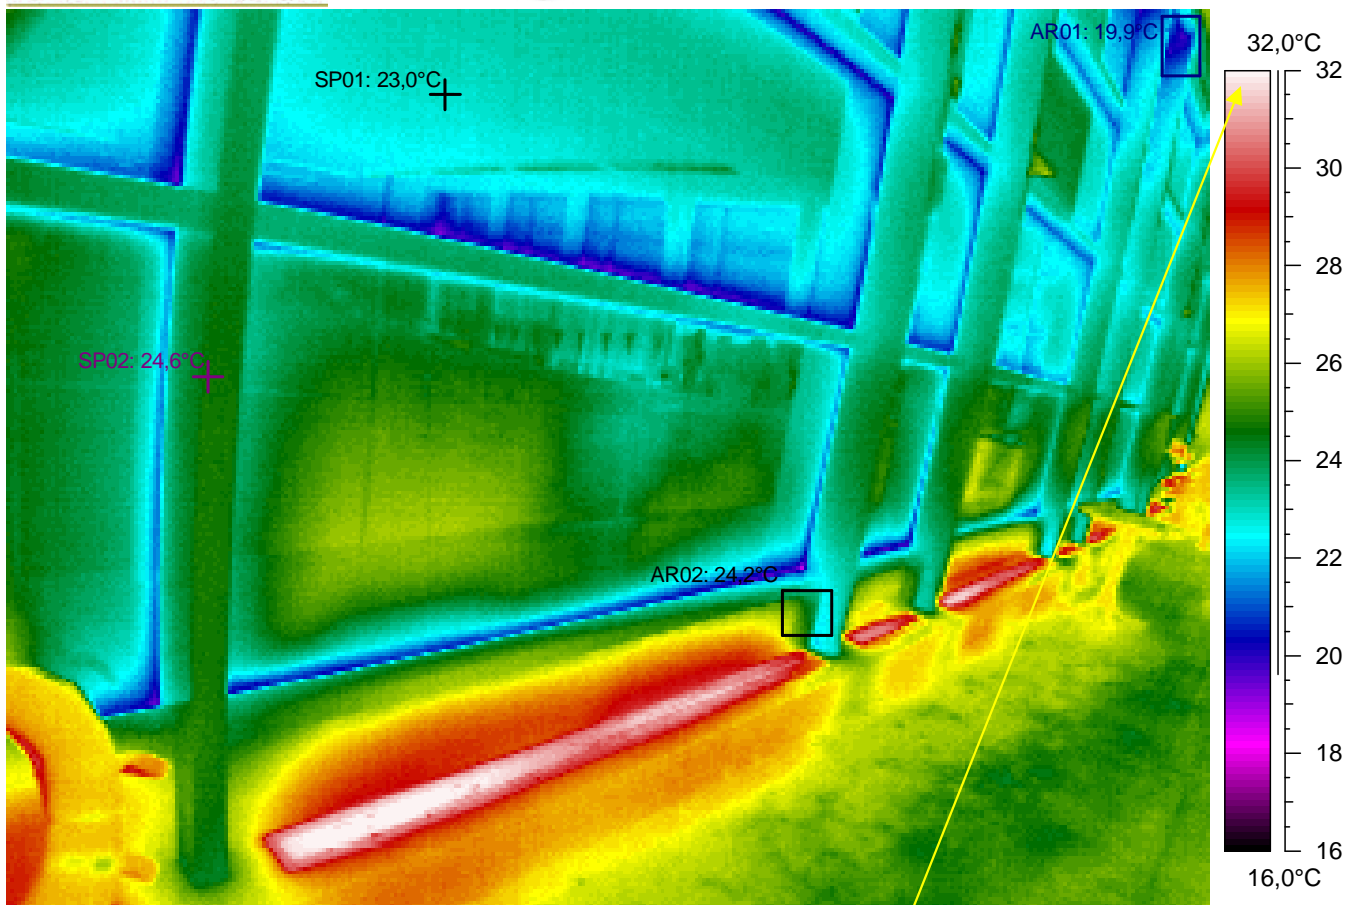
Kuvauksen huomiot: Rakenteet näyttävät pääasiassa normaaleilta. Mutta ...

Seinän yläreunassa on hieman viileyttä / ilmavuotoa. Ilmeinen rakenteellinen tekovika tai -virhe (lämpösilta, lämmöneristys työvirhe, ilmavuoto jne.). Mahdollisia virheitä tai puutteita rakenteissa (TI= lämpötilaindeksi < 75 eli < 19,8°C). Seinän pintalämpötilan lämpötilaindeksin raja-arvot alittuu mittaushetkellä (TI < 80,8 eli < 21,3°C).

Lämpökuvan	Arvo
Kohde	Hakunilan uimahalli
Kohta	Allashuone
Tarkentavaa tietoa	alaosa, -kulmat
Vika / Puute	hieman viileyttä / ilmavuotoa
Suositus	lisäeristys / -tiivistys
Tilaaaja	Vantaan kaupunki, Arto Alanko
Kuvaaja	Tapani Järvenpää, lab.ins.
Ilmanvaihto	Normaaliteho

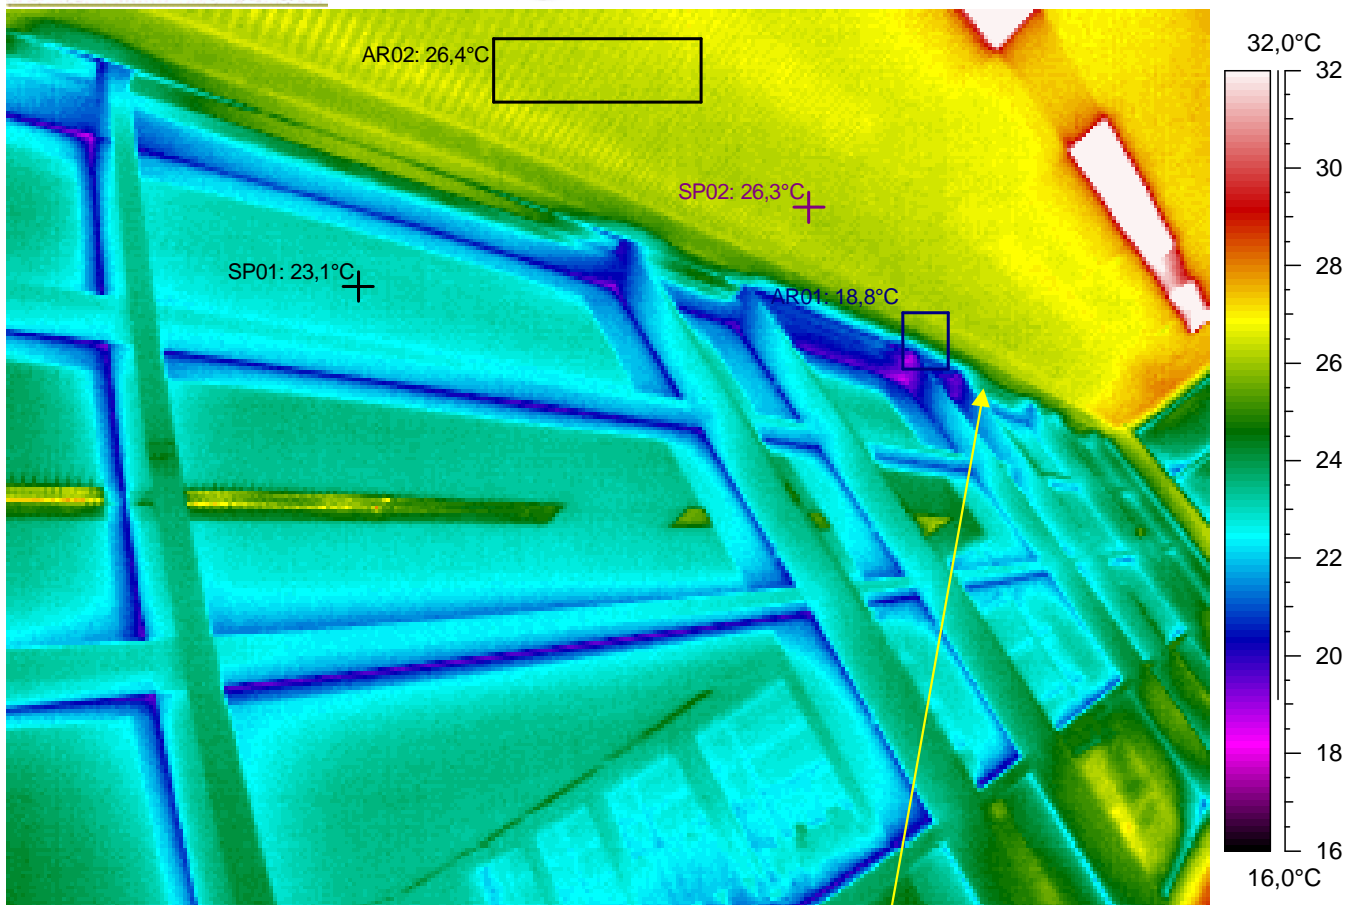
Kuvauksen huomiot: Rakenteet näyttävät pääasiassa normaaleilta. Mutta ...

Seinän yläreunassa on hieman viileyttä / ilmavuotoa. Ilmeinen rakenteellinen tekovika tai -virhe (lämpösilta, lämmöneristys työvirhe, ilmavuoto jne.). Mahdollisia virheitä tai puutteita rakenteissa (TI= lämpötilaindeksi < 75 eli < 19,8°C). Seinän pintalämpötilan lämpötilaindeksin raja-arvot alittuu mittaushetkellä (TI < 80,8 eli < 21,3°C).

Lämpökuvan	Arvo
Kohde	Hakunilan uimahalli
Kohta	Allashuone
Tarkentavaa tietoa	yläosa, -kulmat
Vika / Puute	hieman viileyttä / ilmavuotoa
Suositus	lisäeristys / -tiivistys
Tilaaaja	Vantaan kaupunki, Arto Alanko
Kuvaaja	Tapani Järvenpää, lab.ins.
Ilmanvaihto	Normaaliteho

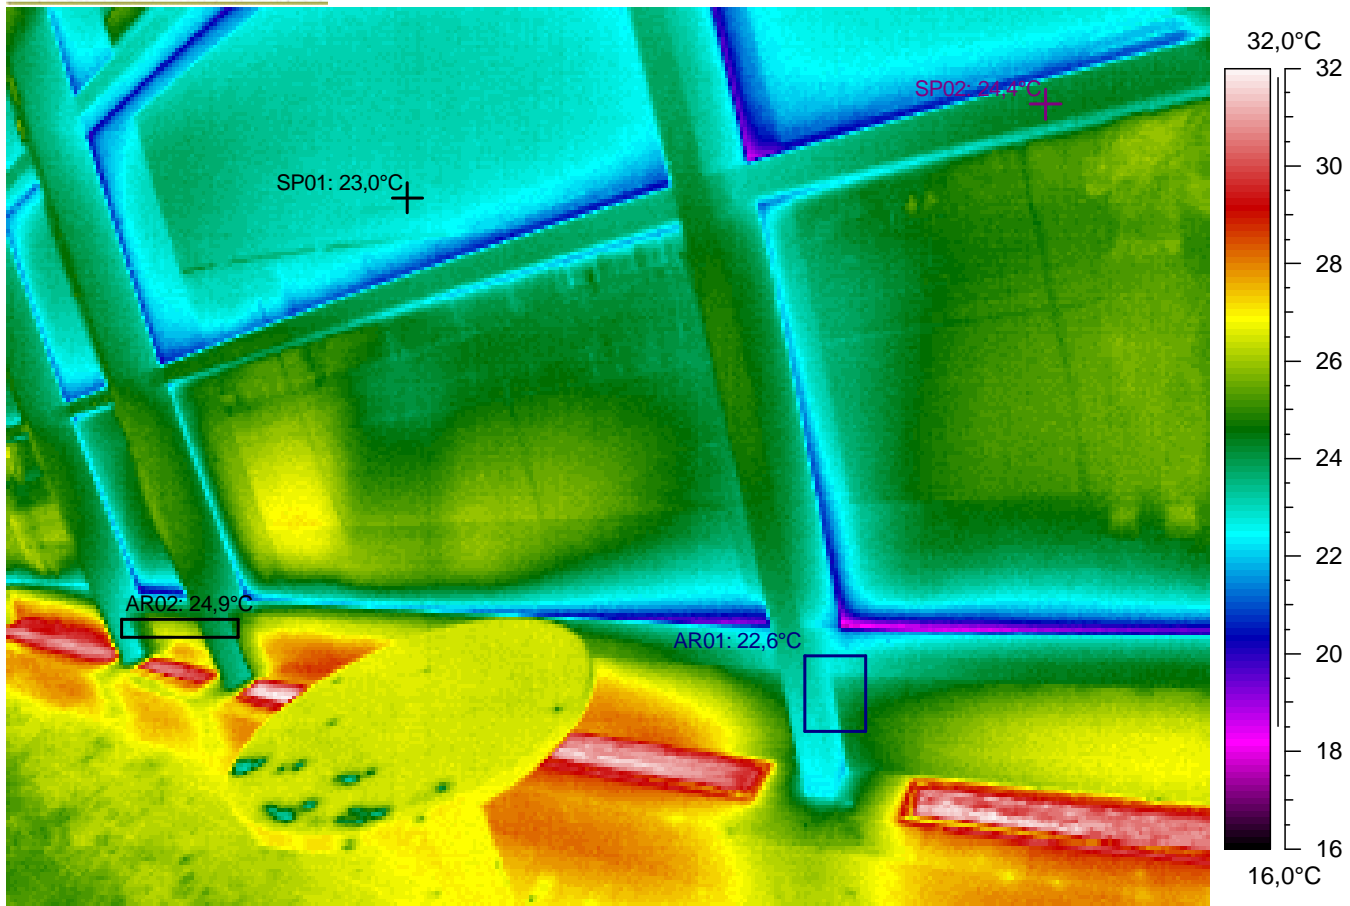
Tiedoston nimi	Aika	Päivämäärä
115a115.img	10:16:02	20.1.2005

Kuvauksen huomiot: Rakenteet näyttävät pääasiassa normaaleilta. Mutta ...
