HELSINGIN AMMATTIKORKEAKOULU

**Rakennustekniikka
Palvelutoiminta
Lämpökuvaus
RL 115 2005**

Lämpökuvien analysointi

Hakunilan uimahalli, 1. krs.

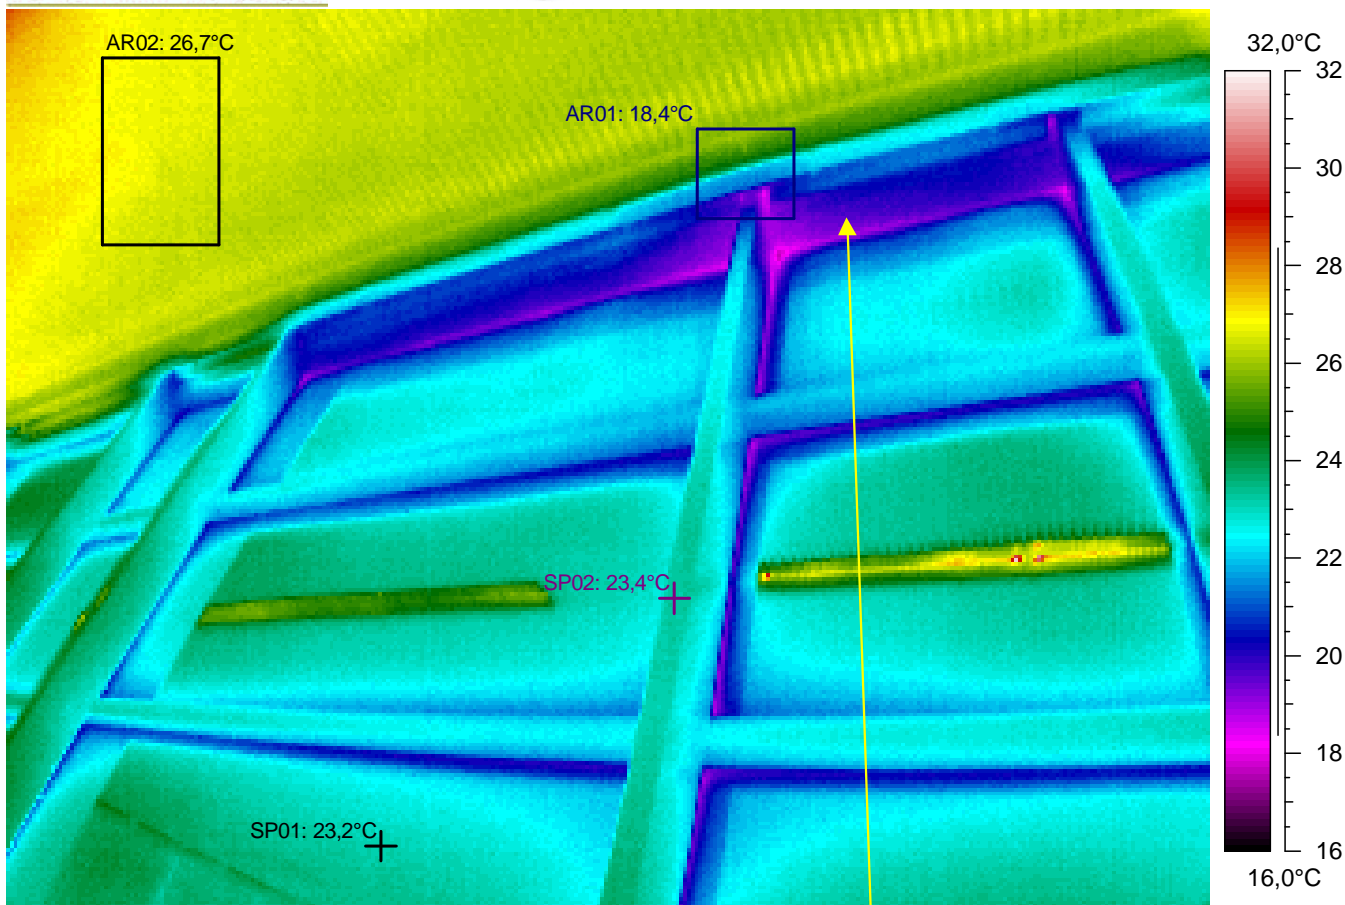
Kuvauksen huomiot: Rakenteet näyttävät pääasiassa normaaleilta. Mutta ...

Seinän yläreunassa on hieman viileyttä / ilmavuotoa. Ilmeinen rakenteellinen tekovika tai -virhe (lämpösilta, lämmöneristys työvirhe, ilmavuoto jne.). Mahdollisia virheitä tai puutteita rakenteissa (TI= lämpötilaindeksi < 75 eli < 19,8°C). Seinän pintalämpötilan lämpötilaindeksin raja-arvot alittuu mittaushetkellä (TI < 80,8 eli < 21,3°C).

Lämpökuvan	Arvo
Kohde	Hakunilan uimahalli
Kohta	Allashuone
Tarkentavaa tietoa	yläosa, -kulmat
Vika / Puute	hieman viileyttä / ilmavuotoa
Suositus	lisäeristys / -tiivistys
Tilaaaja	Vantaan kaupunki, Arto Alanko
Kuvaaja	Tapani Järvenpää, lab.ins.
Ilmanvaihto	Normaaliteho

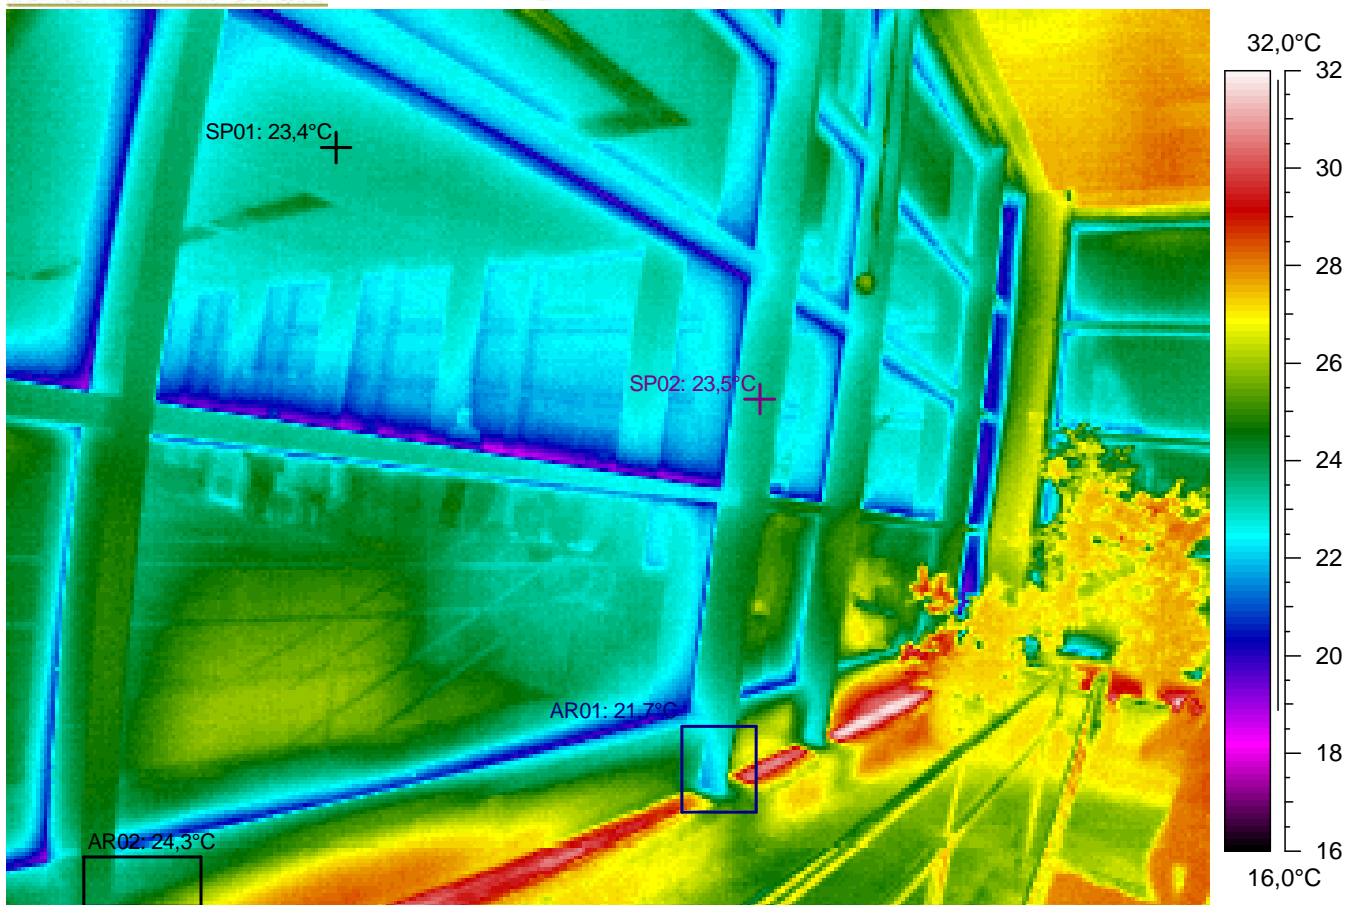
Kuvauksen huomiot: Rakenteet näyttävät pääasiassa normaaleilta.

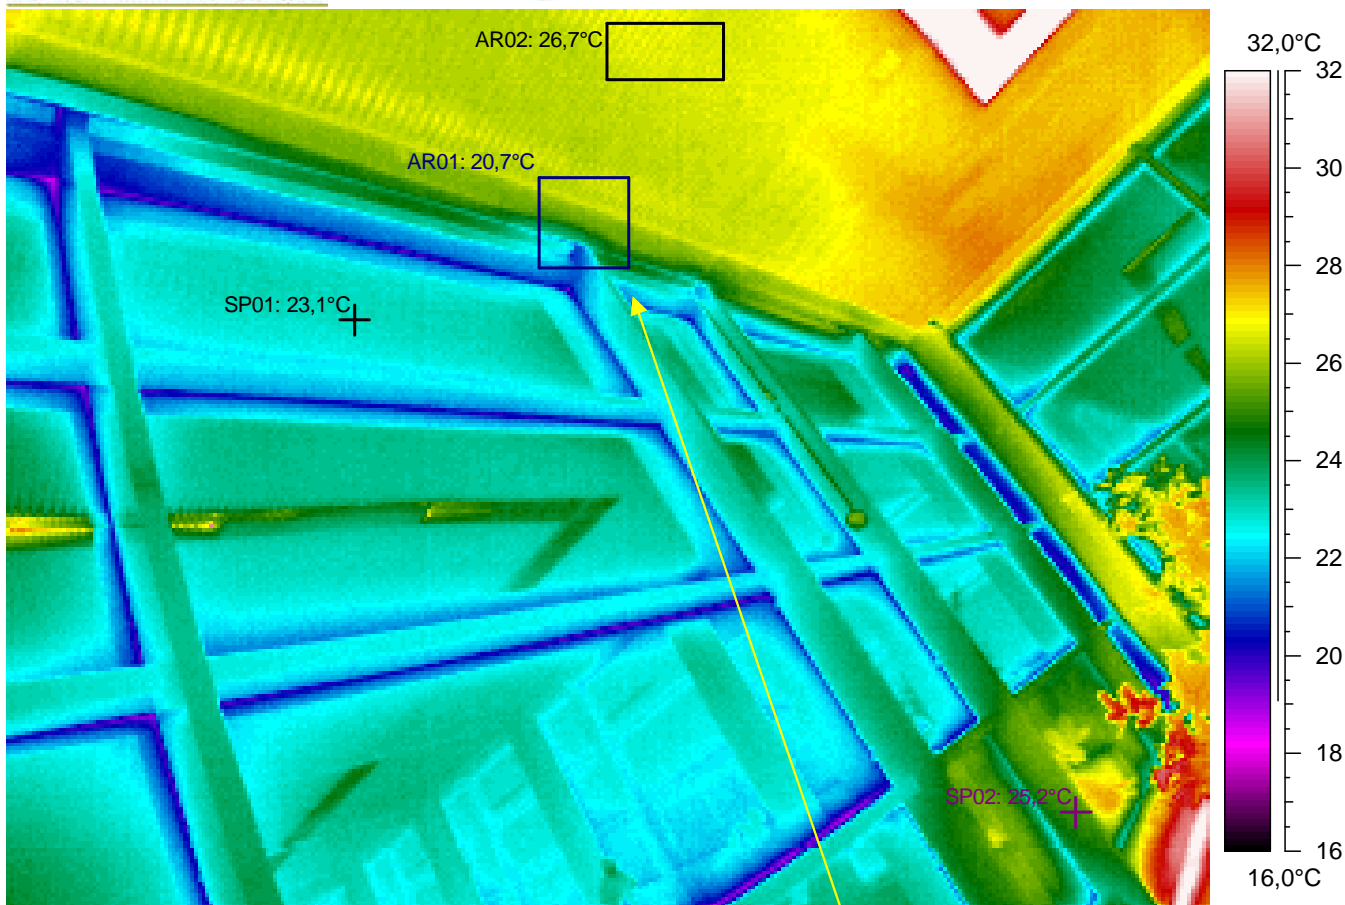
Kuvauksen huomiot: Rakenteet näyttävät pääasiassa normaaleilta. Mutta ...

Seinän yläreunassa on hieman viileyttä / ilmavuotoa. Ilmeinen rakenteellinen tekovika tai -virhe (lämpösilta, lämmöneristys työvirhe, ilmavuoto jne.). Mahdollisia virheitä tai puutteita rakenteissa (TI= lämpötilaindeksi < 75 eli < 19,8°C). Seinän pintalämpötilan lämpötilaindeksin raja-arvot alittuu mittaushetkellä (TI < 80,8 eli < 21,3°C).

Lämpökuvan	Arvo
Kohde	Hakunilan uimahalli
Kohta	Allashuone
Tarkentavaa tietoa	yläosa, -kulmat
Vika / Puute	hieman viileyttä / ilmavuotoa
Suositus	lisäeristys / -tiivistys
Tilaaaja	Vantaan kaupunki, Arto Alanko
Kuvaaja	Tapani Järvenpää, lab.ins.
Ilmanvaihto	Normaaliteho

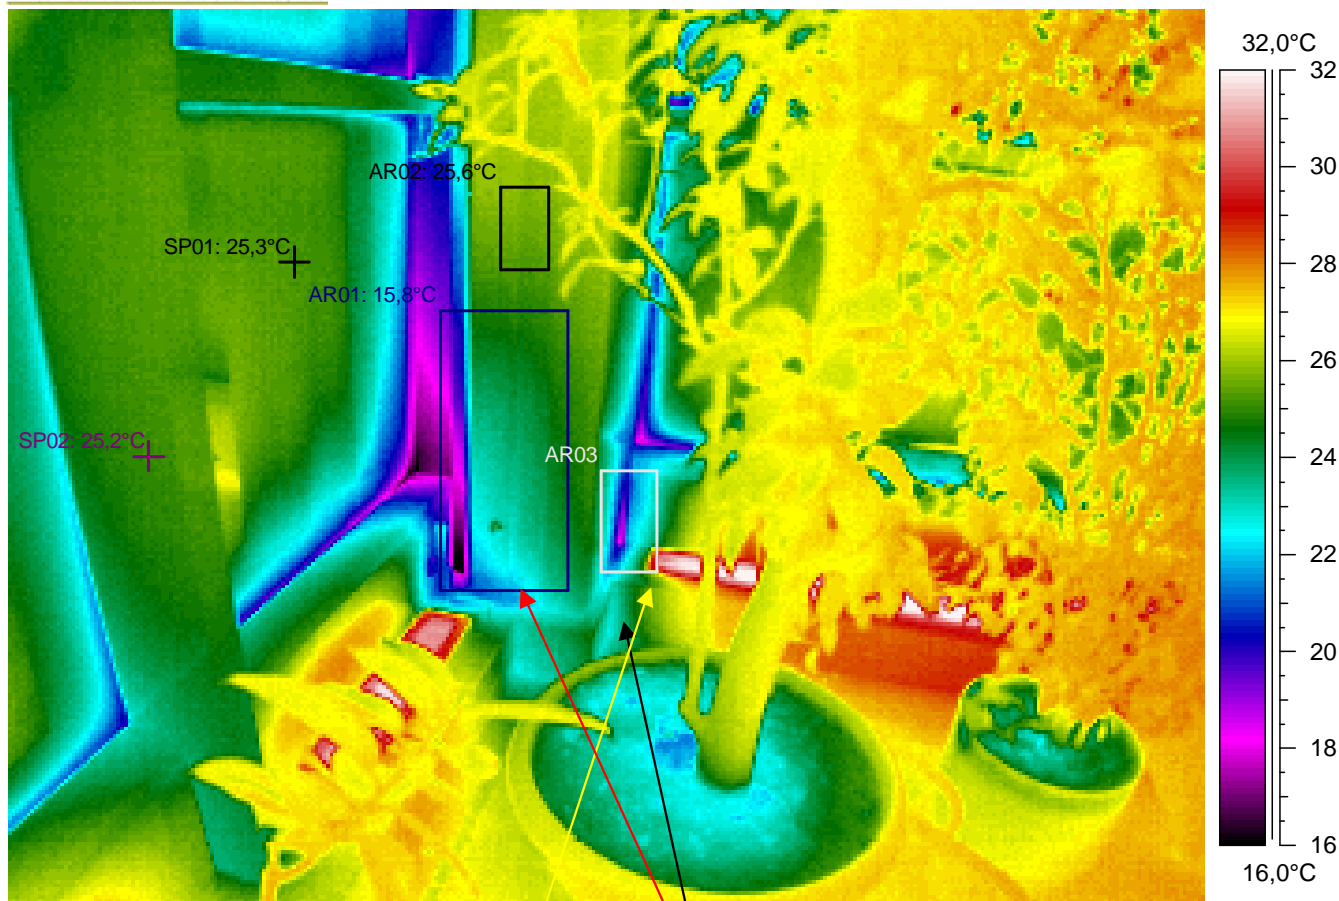
Kuvauksen huomiot: Rakenteet näyttävät pääasiassa normaaleilta. Mutta ...

Seinän alaosassa on hieman viileyttä / ilmavuotoa. Ilmeinen rakenteellinen tekovika tai -virhe (lämpösilta, lämmöneristys työvirhe, ilmavuoto jne.). Mahdollisia virheitä tai puutteita rakenteissa (TI= lämpötilaindeksi < 75 eli $< 19,8^{\circ}\text{C}$). Seinän pintalämpötilan lämpötilaindeksin raja-arvot alittuu mittaushetkellä (TI $< 80,8$ eli $< 21,3^{\circ}\text{C}$).

Seinän alareunassa on viileyttä / ilmavuotoa. Alittaa välttävän tason pistemäisen pintalämpötilan arvon (lämpötilaindeksi $< 61,5$ eli $< 16,1^{\circ}\text{C}$). **Rakenteen toteutuksessa on lämpöviihtyvyyttä haittaavia lämpötekniisiä puutteita.**

Lämpökuvan	Arvo
Kohde	Hakunilan uimahalli
Kohta	Allashuone
Tarkentavaa tietoa	alaosa, -kulmat
Vika / Puute	viileyttä / ilmavuotoa
Suositus	lisäeristys / -tiivistys
Tilaaaja	Vantaan kaupunki, Arto Alanko
Kuvaaja	Tapani Järvenpää, lab.ins.
Ilmanvaihto	Normaaliteho

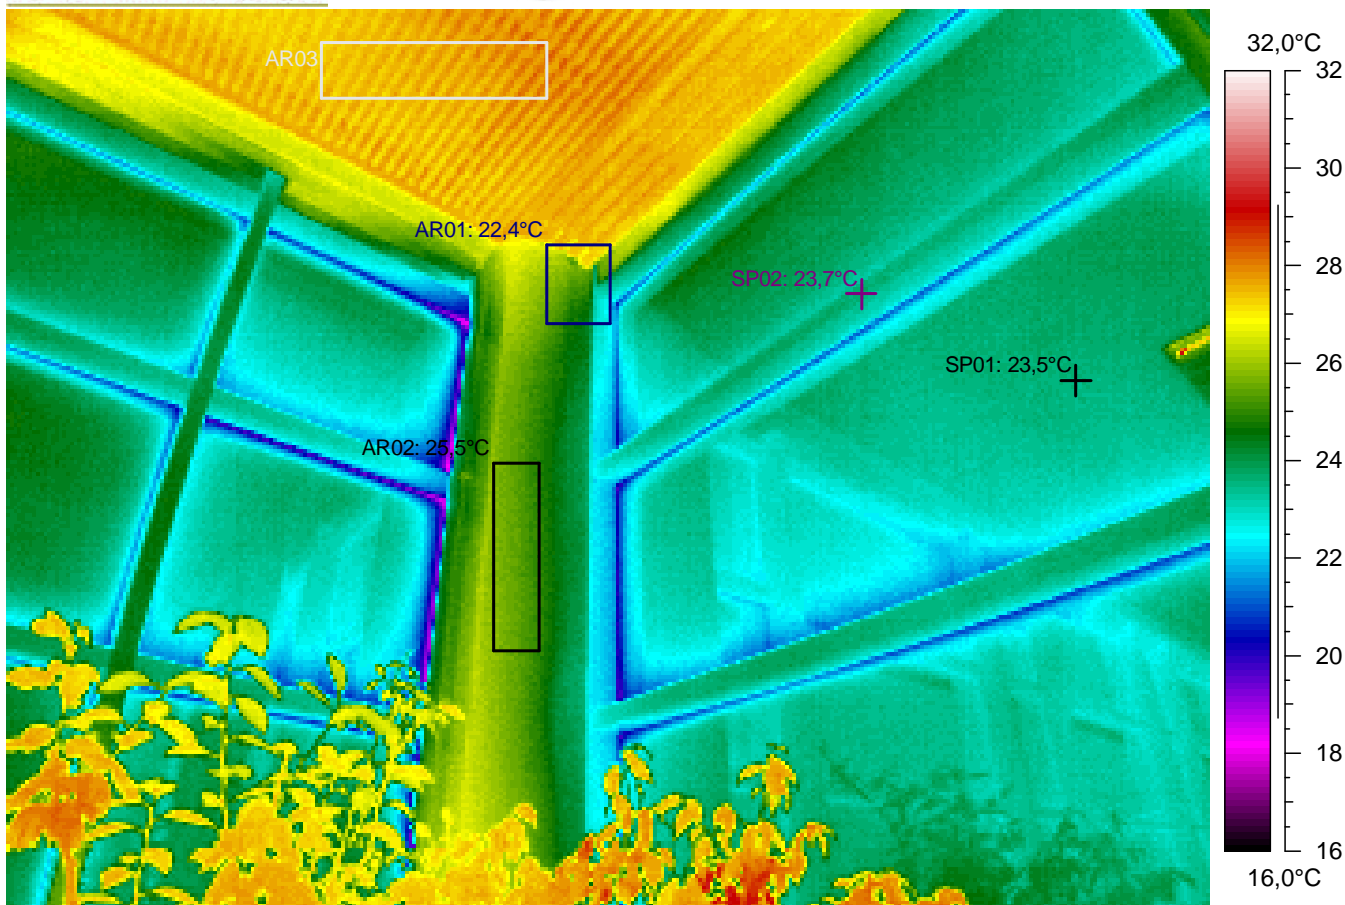
Kuvauksen huomiot: Rakenteet näyttävät pääasiassa normaaleilta.

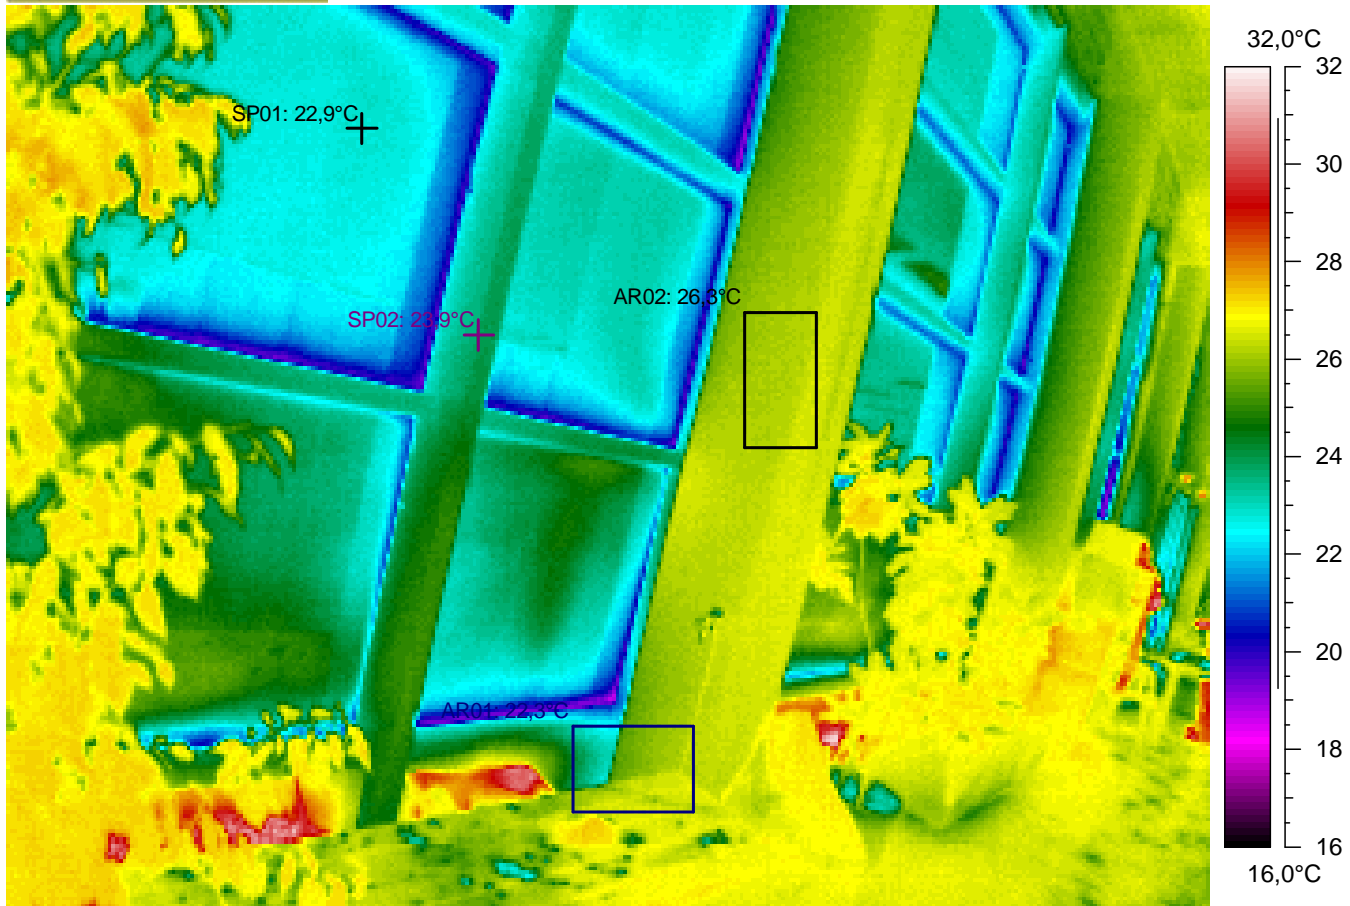
Kuvauksen huomiot: Rakenteet näyttävät pääasiassa normaaleilta.

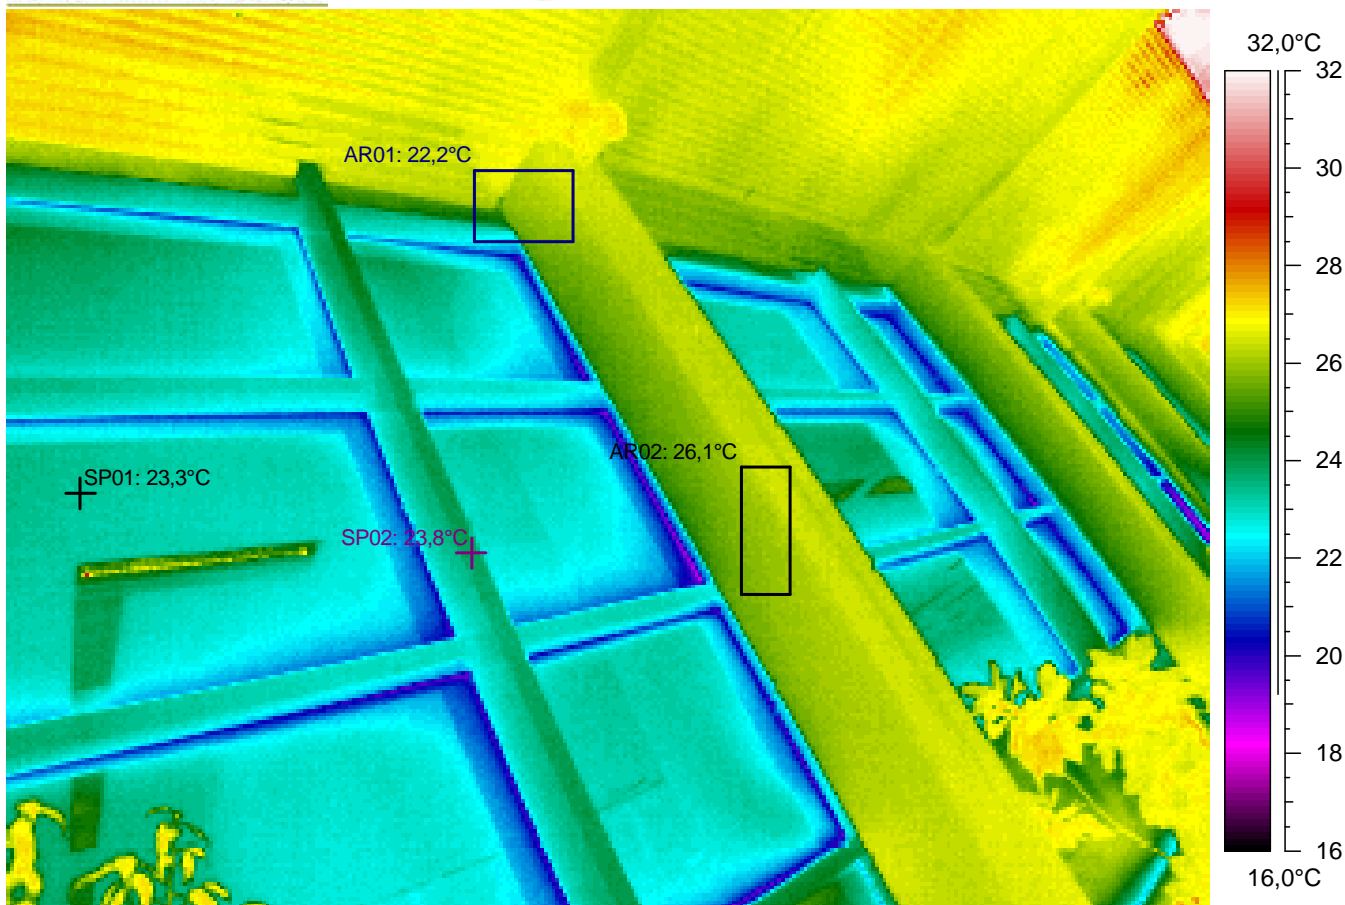
Kuvauksen huomiot: Rakenteet näyttävät pääasiassa normaaleilta.

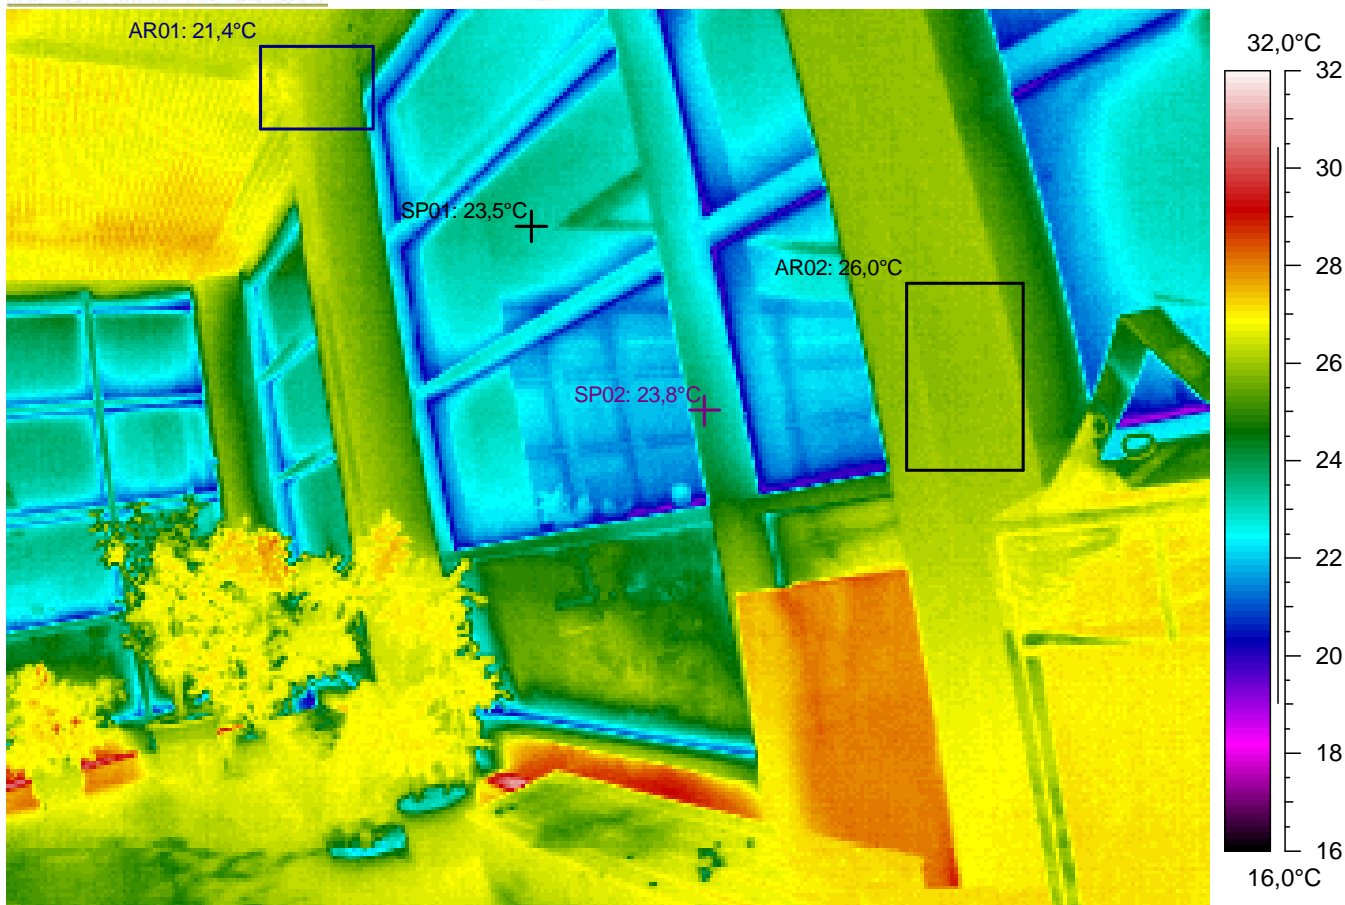
Kuvauksen huomiot: Rakenteet näyttävät pääasiassa normaaleilta.

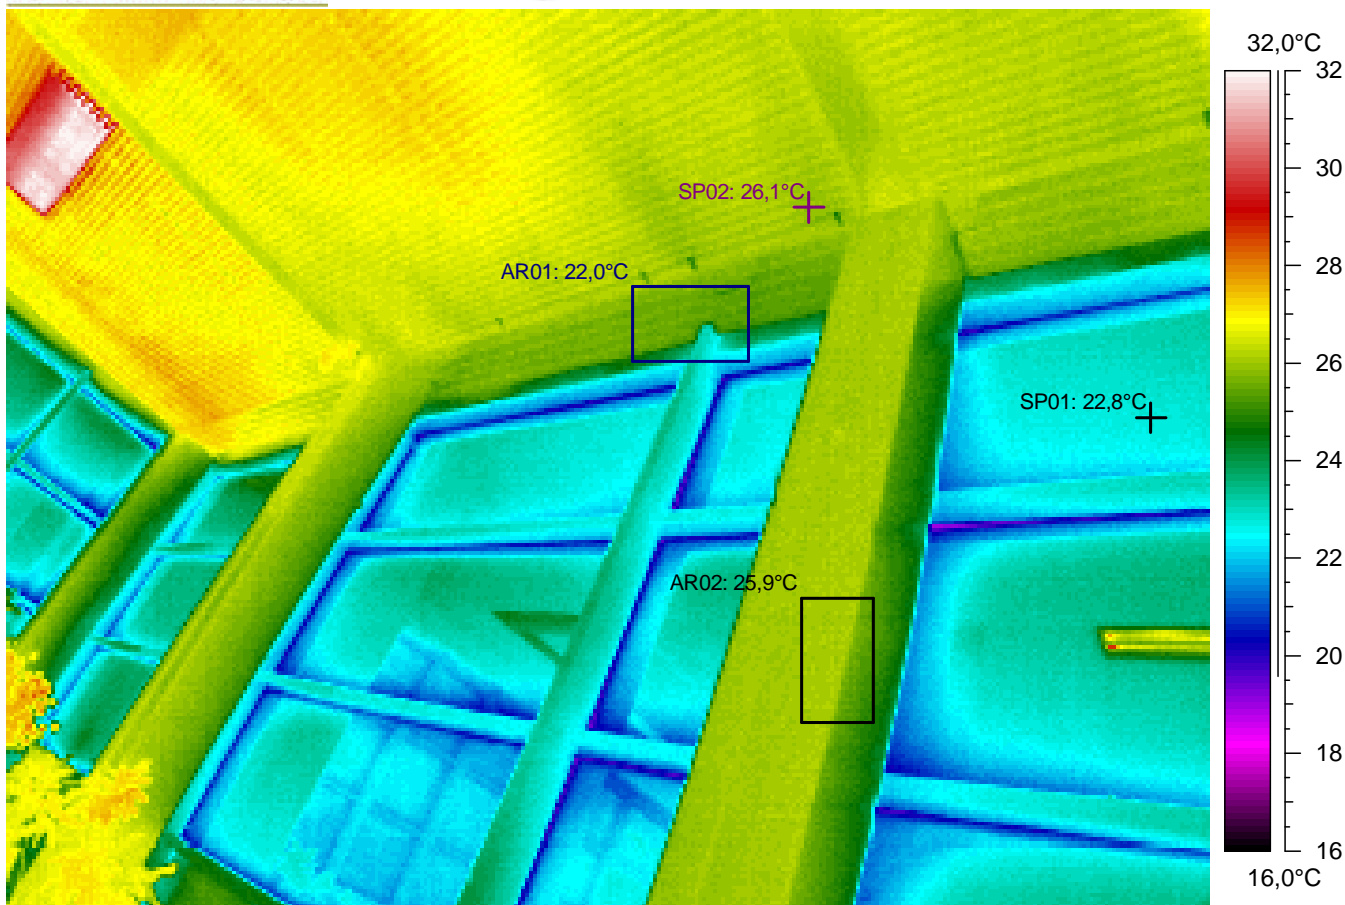
Tiedoston nimi	Aika	Päivämäärä
115a125.img	10:17:15	20.1.2005

Kuvauksen huomiot: Rakenteet näyttävät pääasiassa normaaleilta.

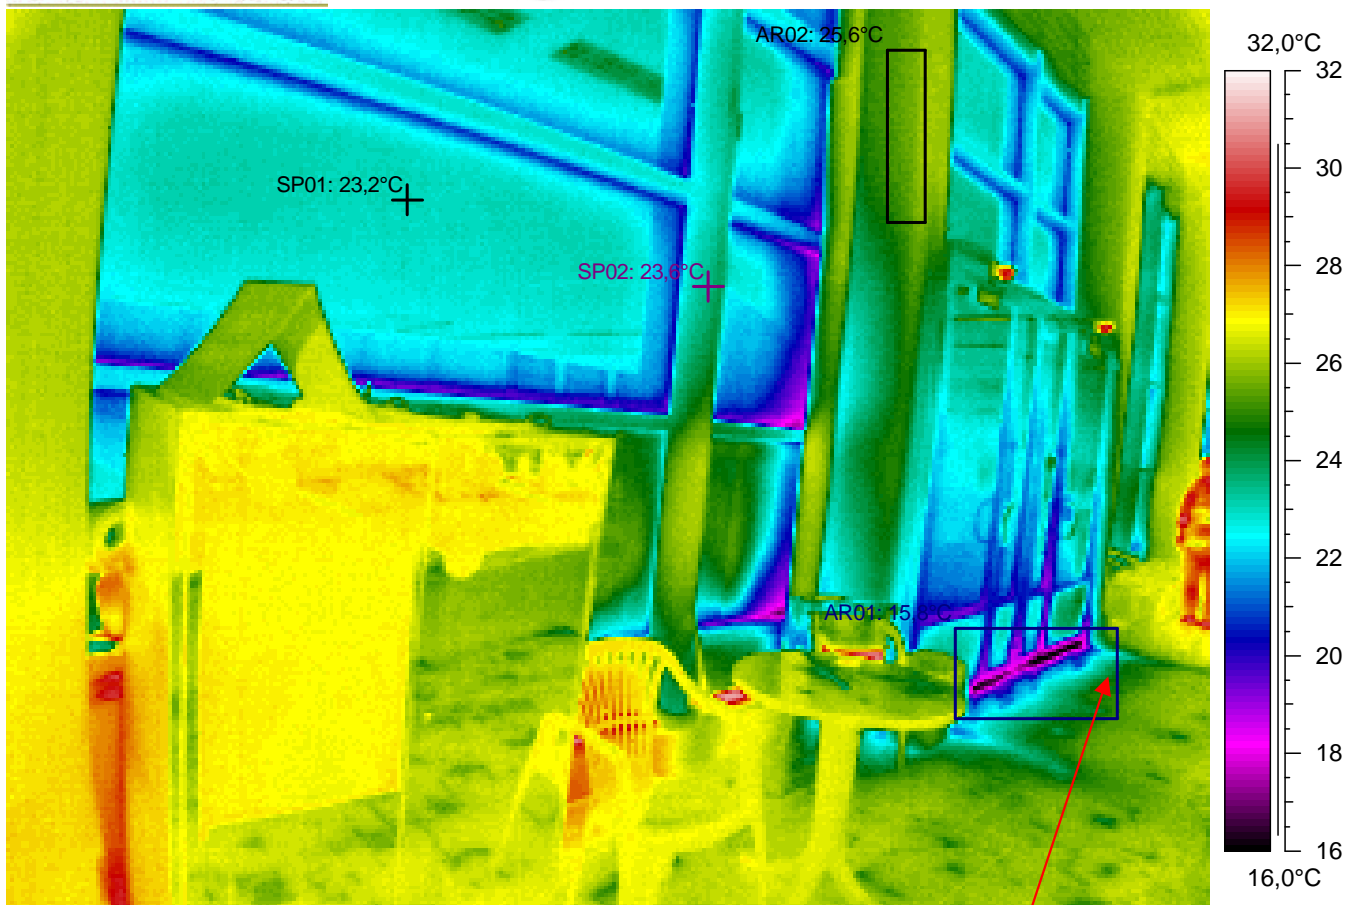
Tiedoston nimi	Aika	Päivämäärä
115a126.img	10:17:34	20.1.2005

Kuvauksen huomiot: Rakenteet näyttävät pääasiassa normaaleilta. Mutta ...

Oven alareunassa on viileyttä / ilmavuotoa. Alittaa välttävän tason pistemäisen pintalämpötilan arvon (lämpötilaindeksi < 61,5 eli < 16,1°C). Rakenteen toteutuksessa on lämpöviihtyvyyttä haittaavia lämpötekniisiä puutteita.

Lämpökuvan	Arvo
Kohde	Hakunilan uimahalli
Kohta	Allashuone
Tarkentavaa tietoa	ylä- ja alaosa, -kulmat
Vika / Puute	viileyttä / ilmavuotoa
Suositus	lisäeristys / -tiivistys
Tilaaaja	Vantaan kaupunki, Arto Alanko
Kuvaaja	Tapani Järvenpää, lab.ins.
Ilmanvaihto	Normaaliteho

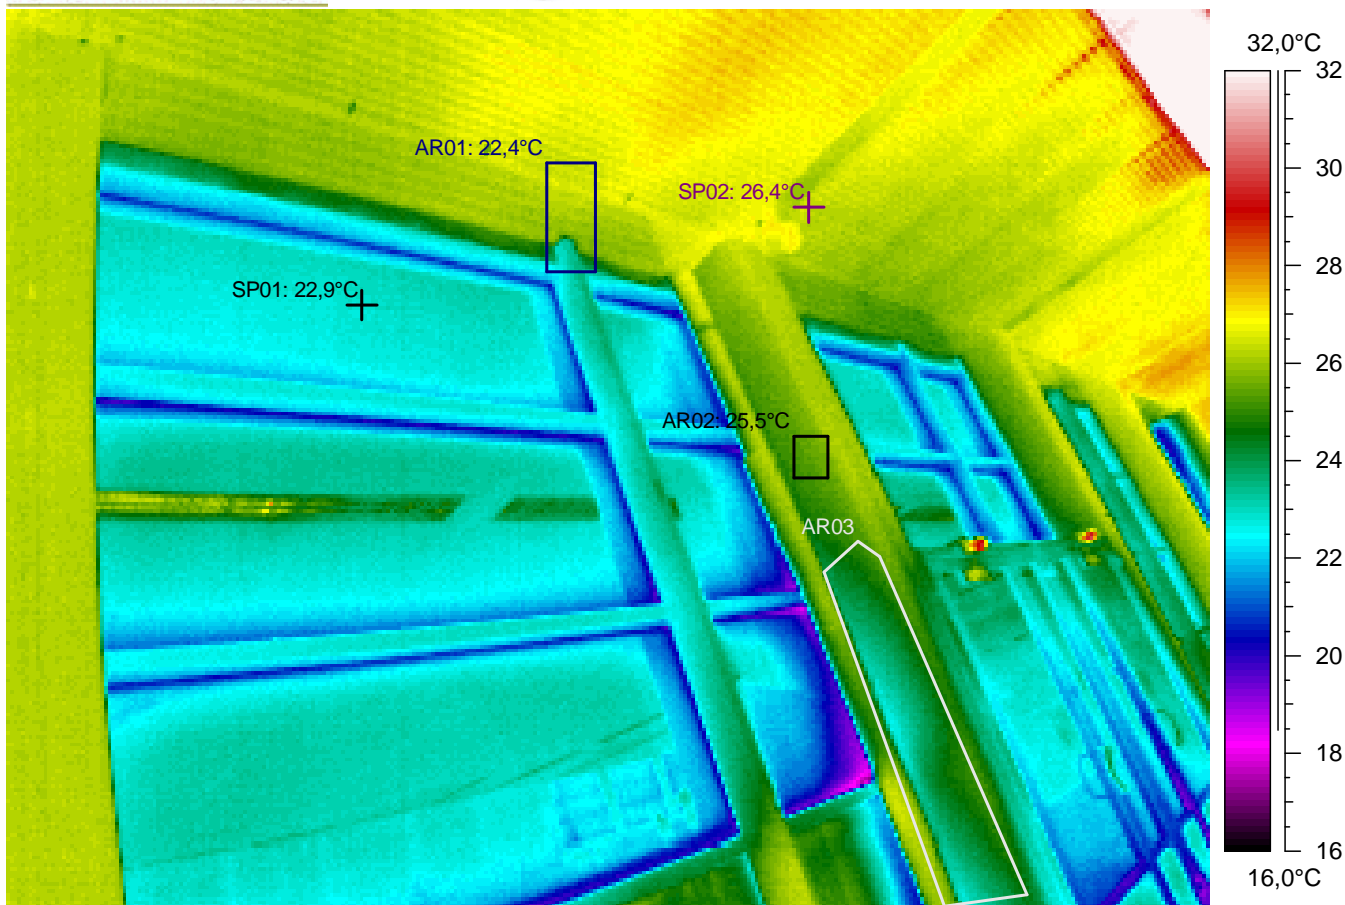
Kuvauksen huomiot: Rakenteet näyttävät pääasiassa normaaleilta.

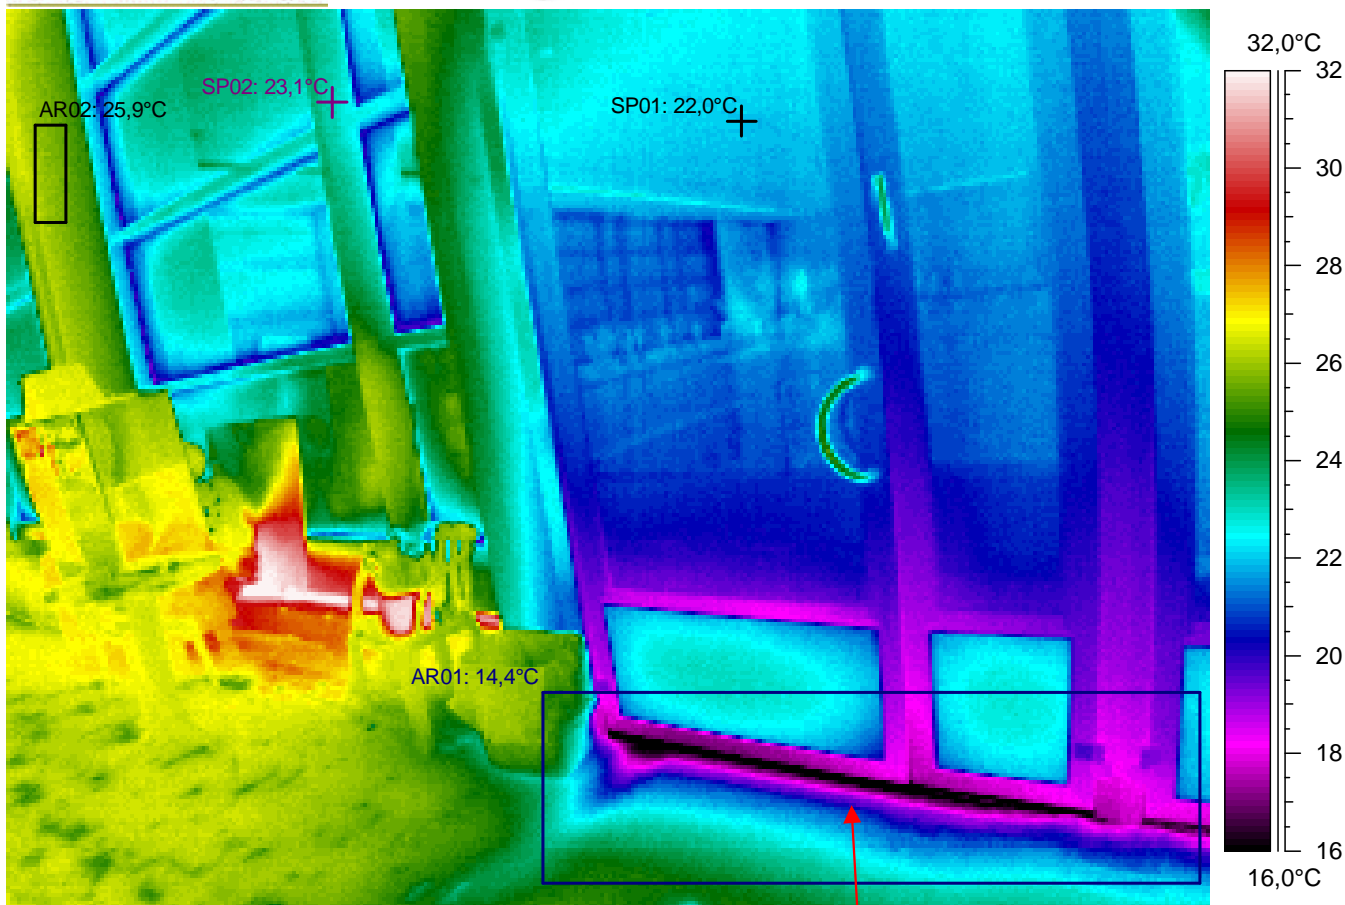
Tiedoston nimi	Aika	Päivämäärä
115a128.img	10:17:50	20.1.2005

Kuvauksen huomiot: Rakenteet näyttävät pääasiassa normaaleilta. Mutta ...

Oven alareunassa on viileyttä / ilmavuotoa. Alittaa välttävän tason pistemäisen pintalämpötilan arvon (lämpötilaindeksi < 61,5 eli < 16,1°C). Rakenteen toteutuksessa on lämpöviiltyvyyttä haittaavia lämpötekniisiä puutteita.

Lämpökuvan	Arvo
Kohde	Hakunilan uimahalli
Kohta	Allashuone
Tarkentavaa tietoa	alaosa, -kulmat
Vika / Puute	viileyttä / ilmavuotoa
Suositus	lisäeristys / -tiivistys
Tilaaaja	Vantaan kaupunki, Arto Alanko
Kuvaaja	Tapani Järvenpää, lab.ins.
Ilmanvaihto	Normaaliteho

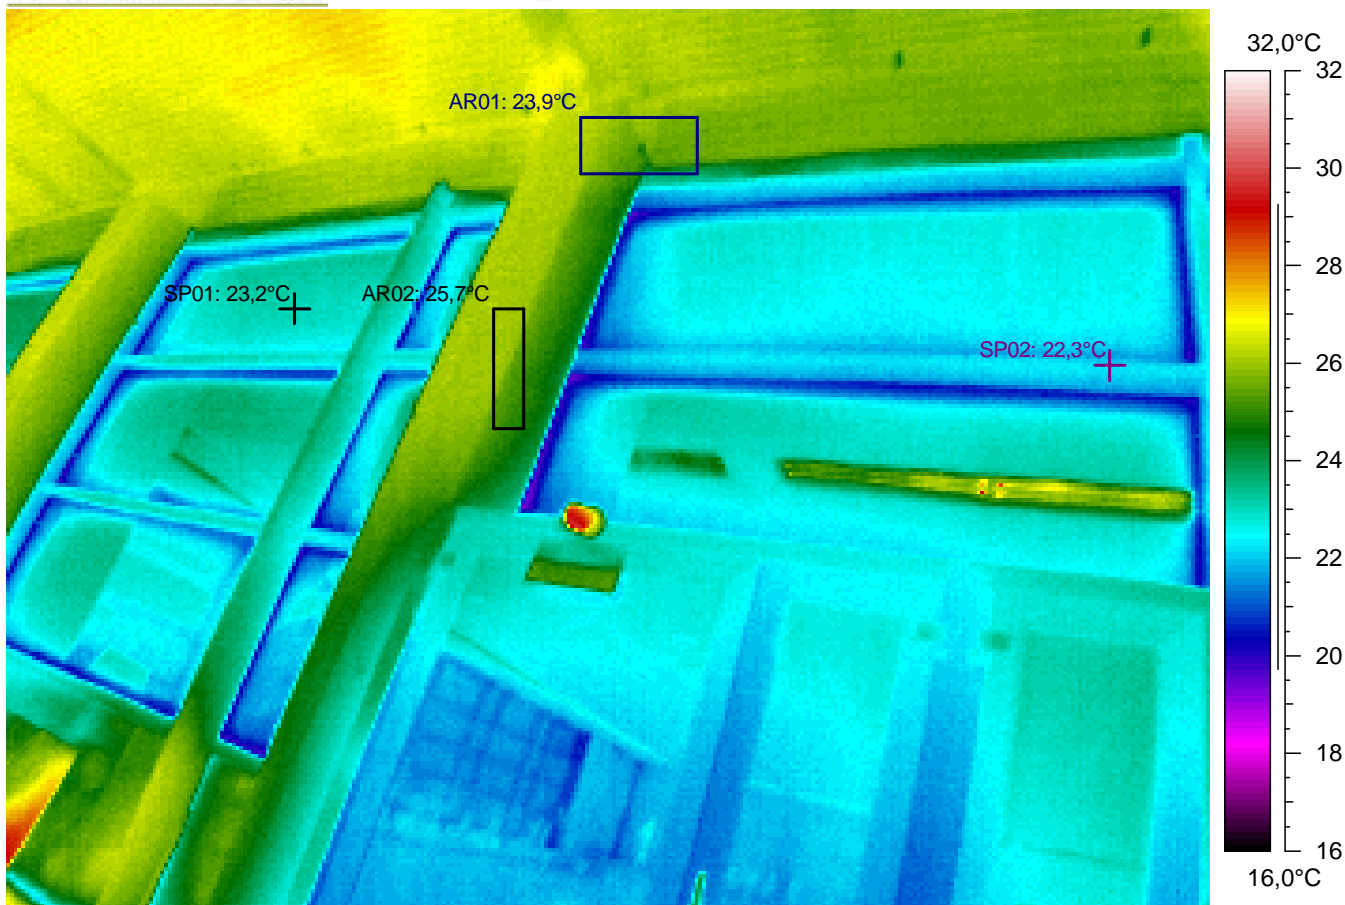
Tiedoston nimi	Aika	Päivämäärä
115a129.img	10:17:55	20.1.2005

Kuvauksen huomiot: Rakenteet näyttävät pääasiassa normaaleilta.

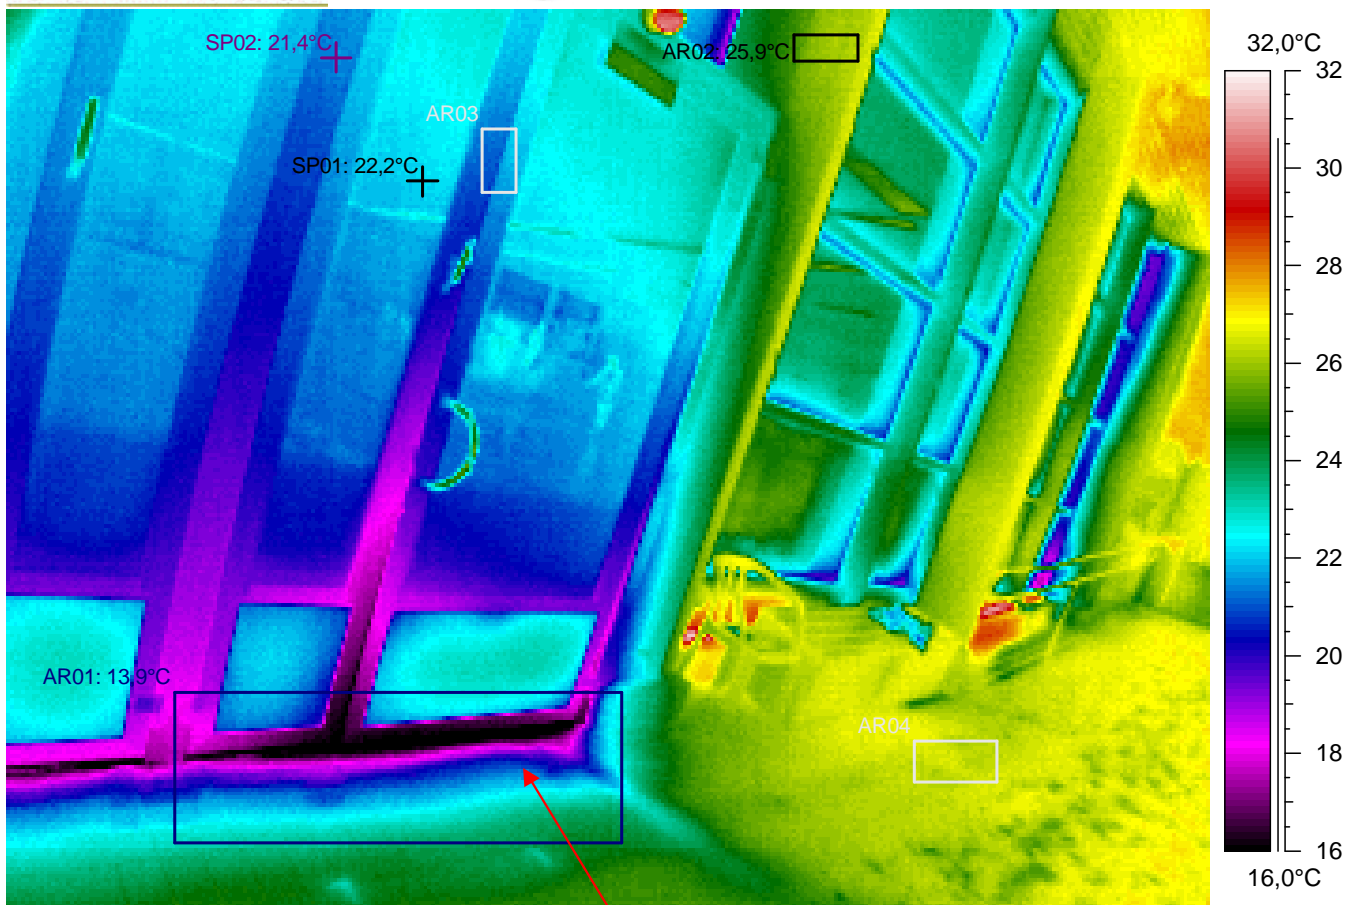
Kuvauksen huomiot: Rakenteet näyttävät pääasiassa normaaleilta. Mutta ...

Oven alareunassa on viileyttä / ilmavuotoa. Alittaa välttävän tason pistemäisen pintalämpötilan arvon (lämpötilaindeksi < 61,5 eli < 16,1°C).
Rakenteen toteutuksessa on lämpöviiltyvyyttä haittaavia lämpötekniisiä puutteita.

Lämpökuvan	Arvo
Kohde	Hakunilan uimahalli
Kohta	Allashuone
Tarkentavaa tietoa	ylä- ja alaosa, -kulmat
Vika / Puute	viileyttä / ilmavuotoa
Suositus	lisäeristys / -tiivistys
Tilaaaja	Vantaan kaupunki, Arto Alanko
Kuvaaja	Tapani Järvenpää, lab.ins.
Ilmanvaihto	Normaaliteho

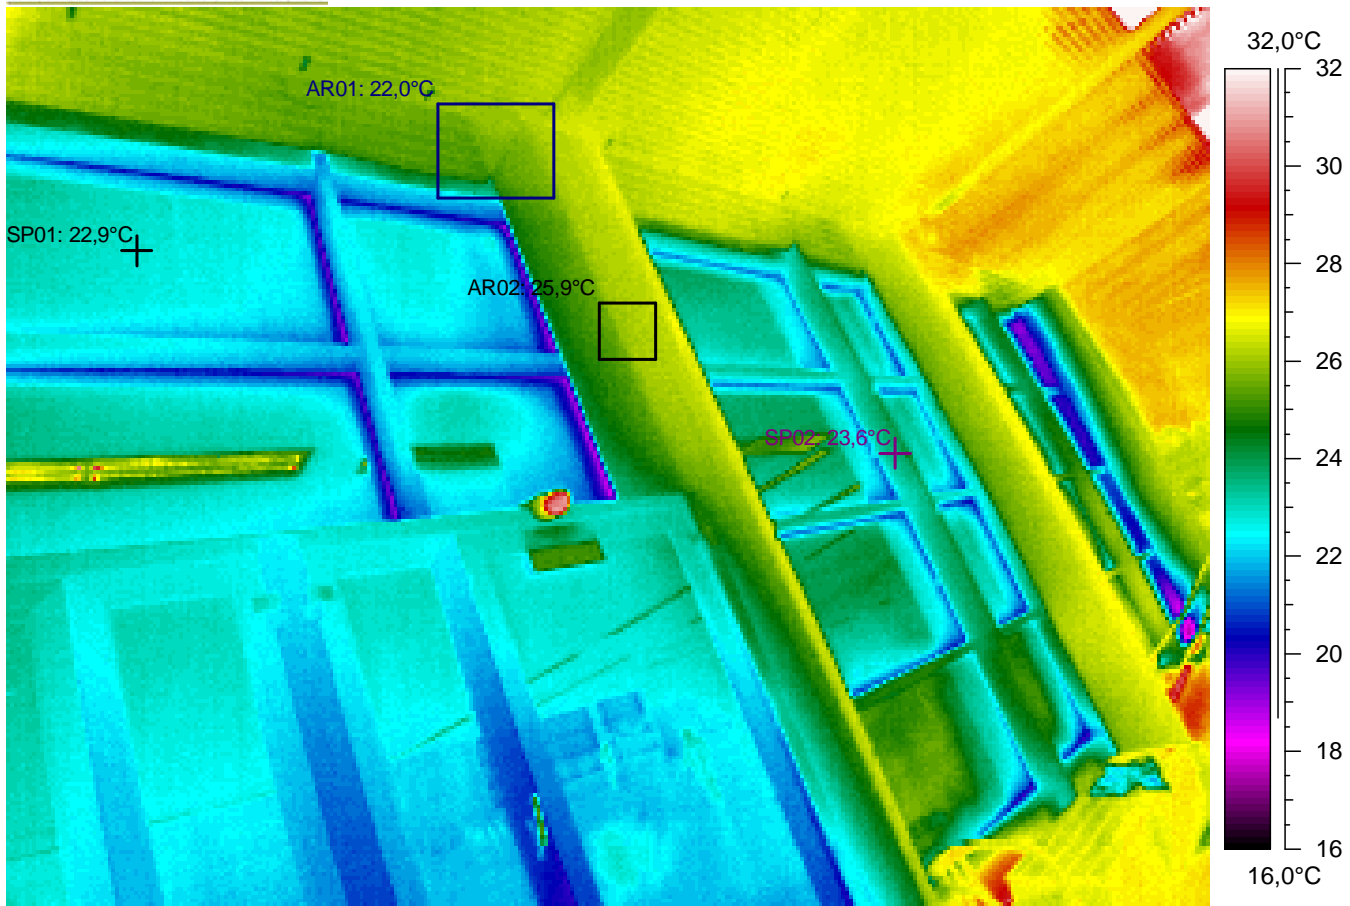
Kuvauksen huomiot: Rakenteet näyttävät pääasiassa normaaleilta.

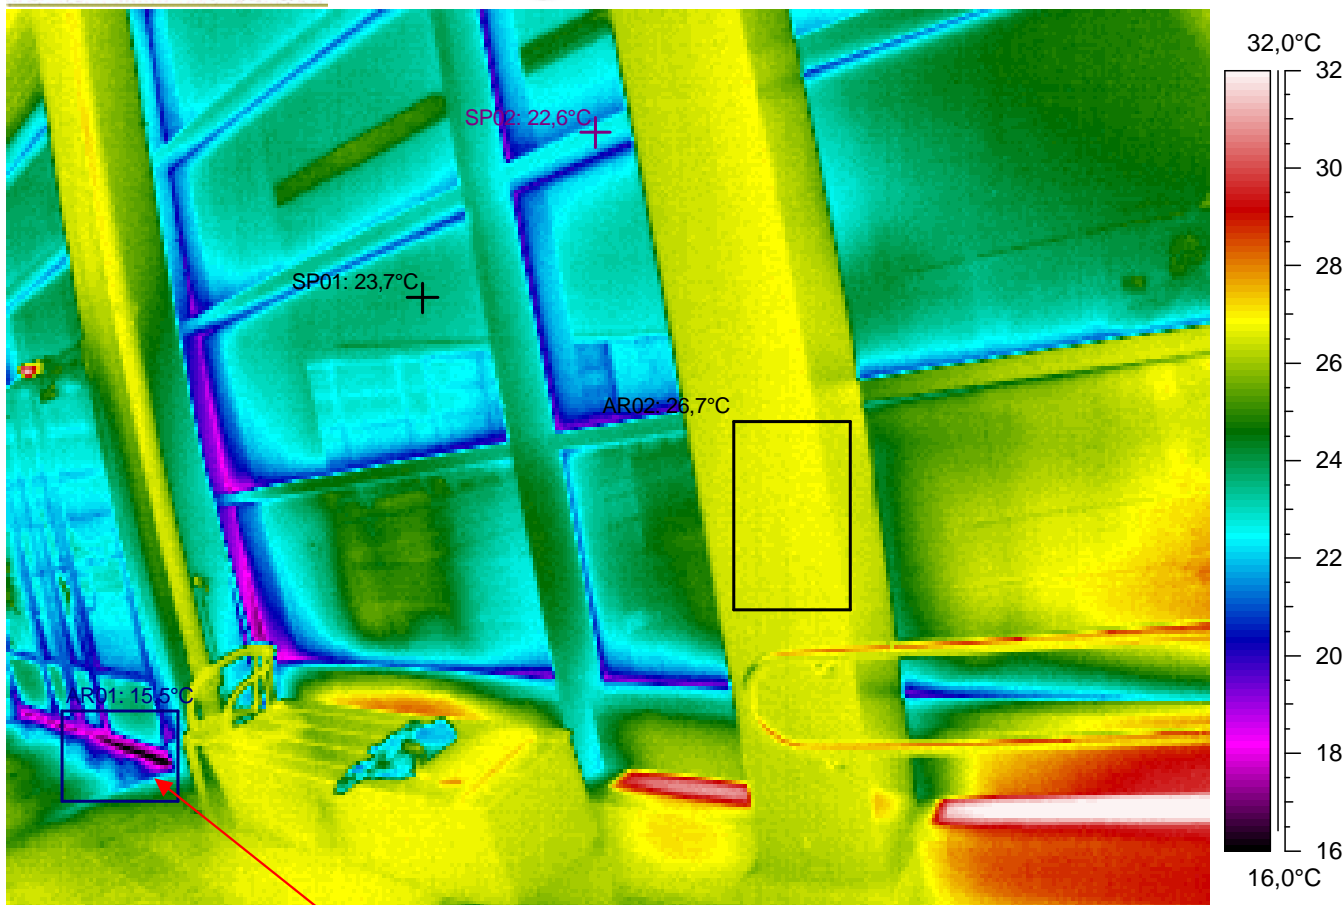
Tiedoston nimi	Aika	Päivämäärä
115a132.img	10:18:19	20.1.2005

Kuvauksen huomiot: Rakenteet näyttävät pääasiassa normaaleilta. Mutta ...

Oven alareunassa on viileyttä / ilmavuotoa. Alittaa välttävän tason pistemäisen pintalämpötilan arvon (lämpötilaindeksi < 61,5 eli < 16,1°C). Rakenteen toteutuksessa on lämpövihtyvyyttä haittaavia lämpötekniisiä puutteita.

Lämpökuvan	Arvo
Kohde	Hakunilan uimahalli
Kohta	Allashuone
Tarkentavaa tietoa	alaosa, -kulmat
Vika / Puute	viileyttä / ilmavuotoa
Suositus	lisäeristys / -tiivistys
Tilaaaja	Vantaan kaupunki, Arto Alanko
Kuvaaja	Tapani Järvenpää, lab.ins.
Ilmanvaihto	Normaaliteho

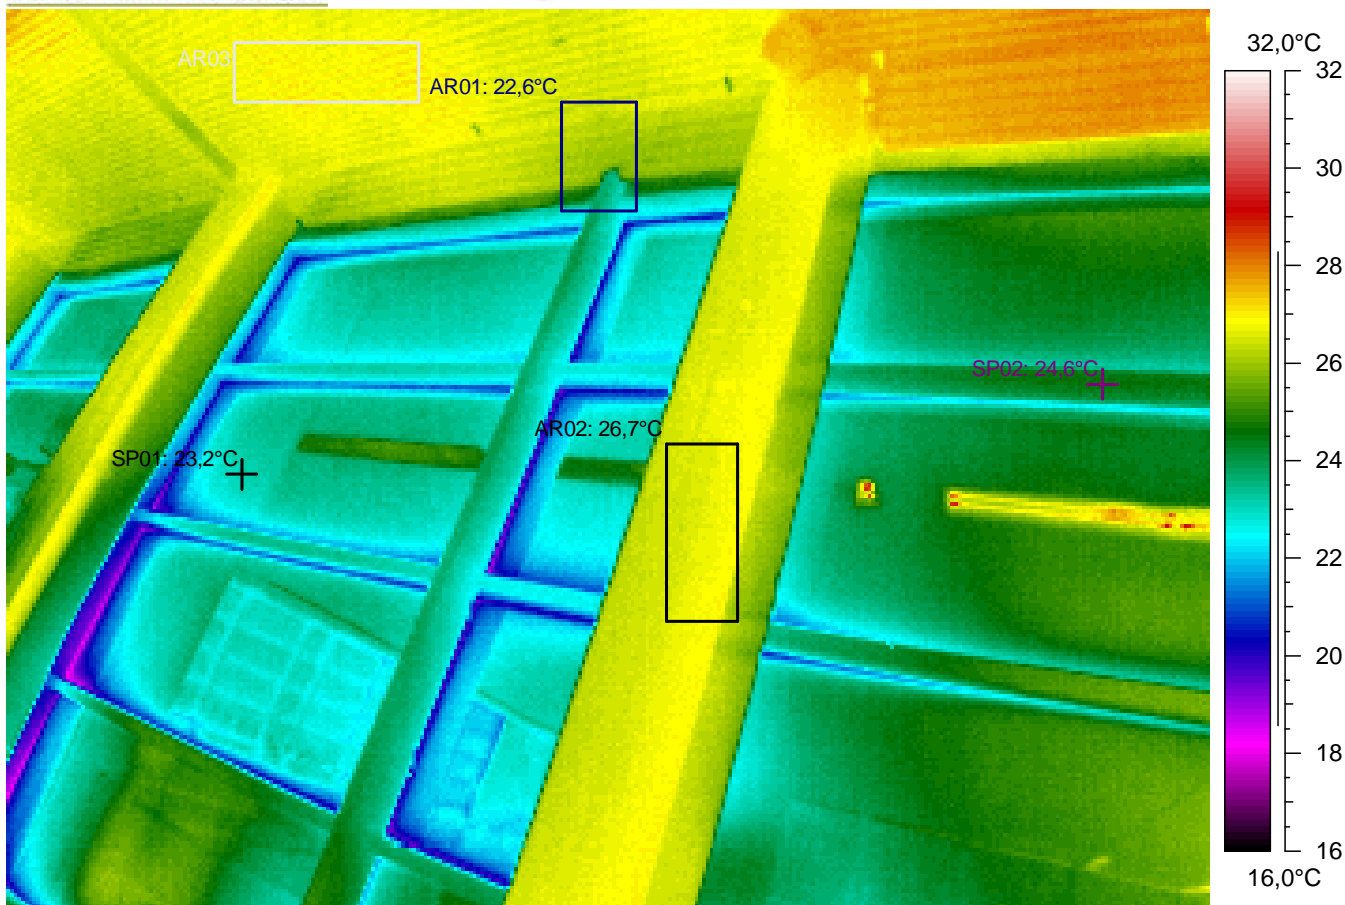
Kuvauksen huomiot: Rakenteet näyttävät pääasiassa normaaleilta. Mutta ...
