HELSINGIN AMMATTIKORKEAKOULU

**Rakennustekniikka
Palvelutoiminta
Lämpökuvaus
RL 115 2005**

Lämpökuvien analysointi

Hakunilan uimahalli, 1. krs.

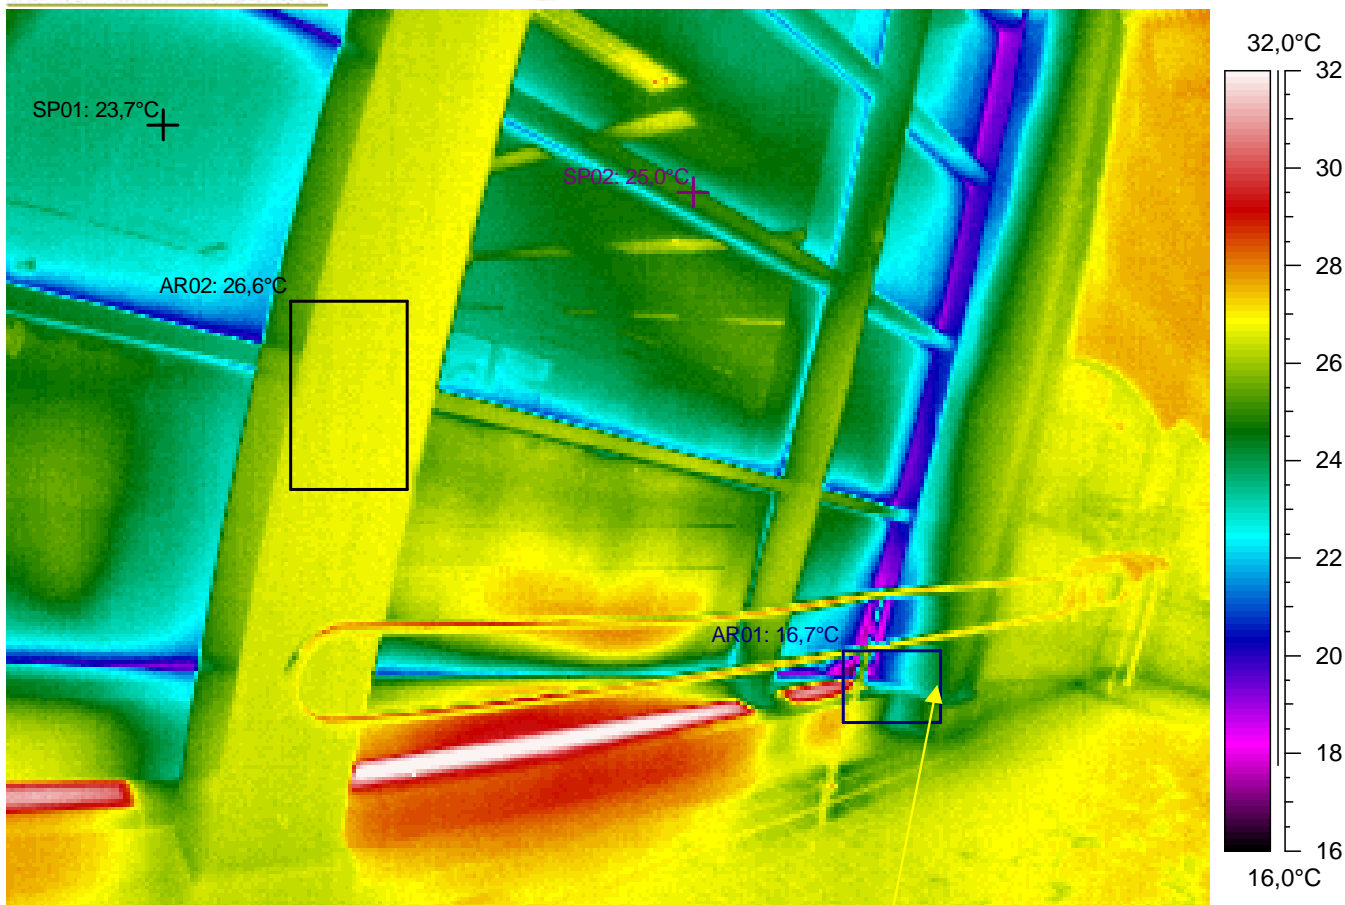
Kuvauksen huomiot: Rakenteet näyttävät pääasiassa normaaleilta. Mutta ...

Ikkunan reunassa on hieman viileyttä / ilmavuotoa. Ilmeinen rakenteellinen tekovika tai -virhe (lämpösilta, lämmöneristys työvirhe, ilmavuoto jne.). Mahdollisia virheitä tai puutteita rakenteissa (TI= lämpötilaindeksi < 75 eli < 19,8°C). Seinän pintalämpötilan lämpötilaindeksin raja-arvot alittuu mittaushetkellä (TI < 80,8 eli < 21,3°C).

Lämpökuvan	Arvo
Kohde	Hakunilan uimahalli
Kohta	Allashuone
Tarkentavaa tietoa	alaosa, -kulmat
Vika / Puute	hieman viileyttä / ilmavuotoa
Suositus	lisäeristys / -tiivistys
Tilaaaja	Vantaan kaupunki, Arto Alanko
Kuvaaja	Tapani Järvenpää, lab.ins.
Ilmanvaihto	Normaaliteho

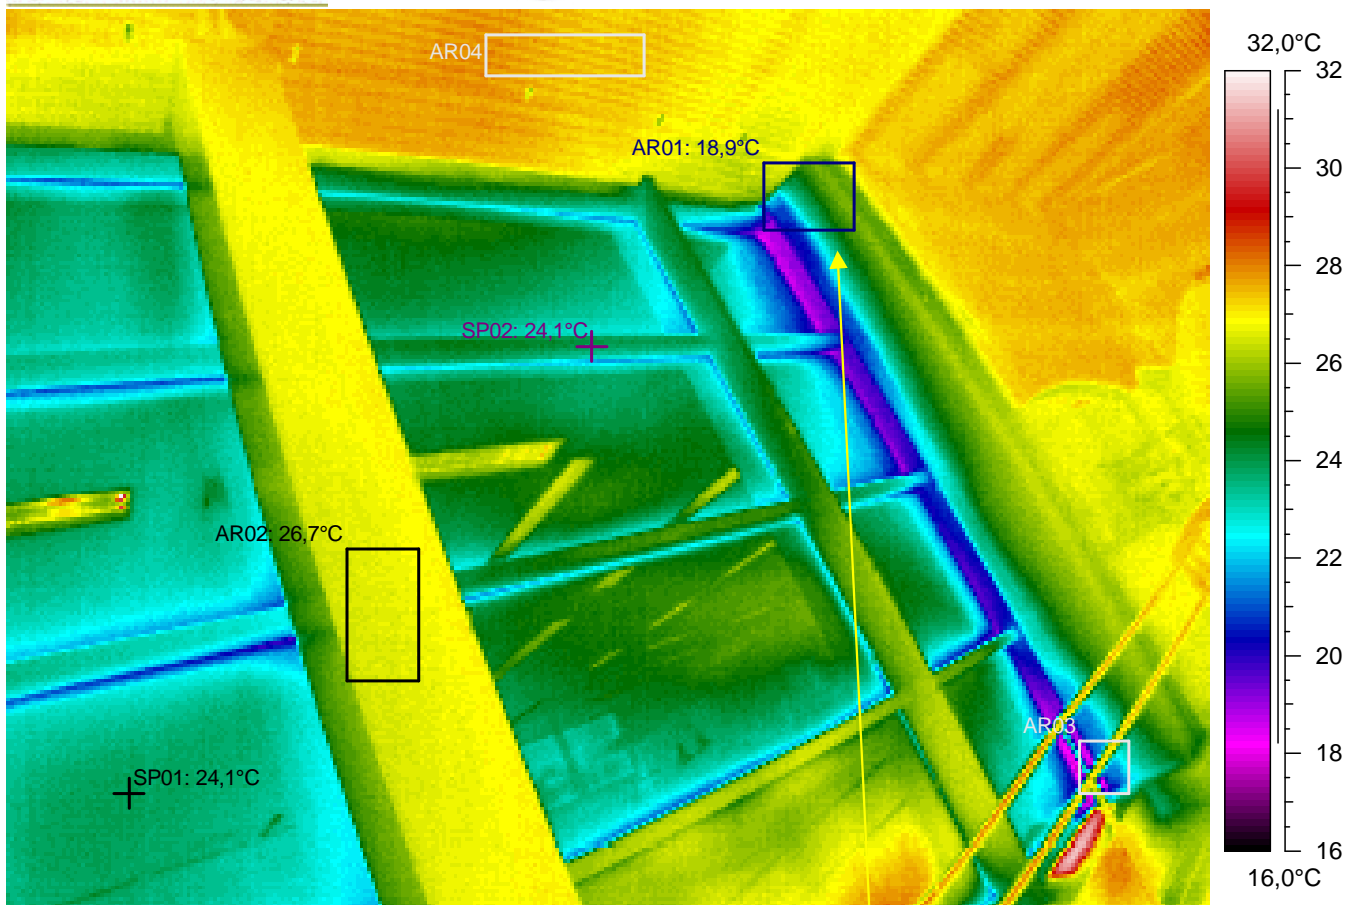
Kuvauksen huomiot: Rakenteet näyttävät pääasiassa normaaleilta. Mutta ...

Ikkunan reunassa on hieman viileyttä / ilmavuotoa. Ilmeinen rakenteellinen tekovika tai -virhe (lämpösilta, lämmöneristys työvirhe, ilmavuoto jne.). Mahdollisia virheitä tai puutteita rakenteissa (TI= lämpötilaindeksi < 75 eli < 19,8°C). Seinän pintalämpötilan lämpötilaindeksin raja-arvot alittuu mittaushetkellä (TI < 80,8 eli < 21,3°C).

Lämpökuvan	Arvo
Kohde	Hakunilan uimahalli
Kohta	Allashuone
Tarkentavaa tietoa	ylä- ja alaosa, -kulmat
Vika / Puute	hieman viileyttä / ilmavuotoa
Suositus	lisäeristys / -tiivistys
Tilaaaja	Vantaan kaupunki, Arto Alanko
Kuvaaja	Tapani Järvenpää, lab.ins.
Ilmanvaihto	Normaaliteho

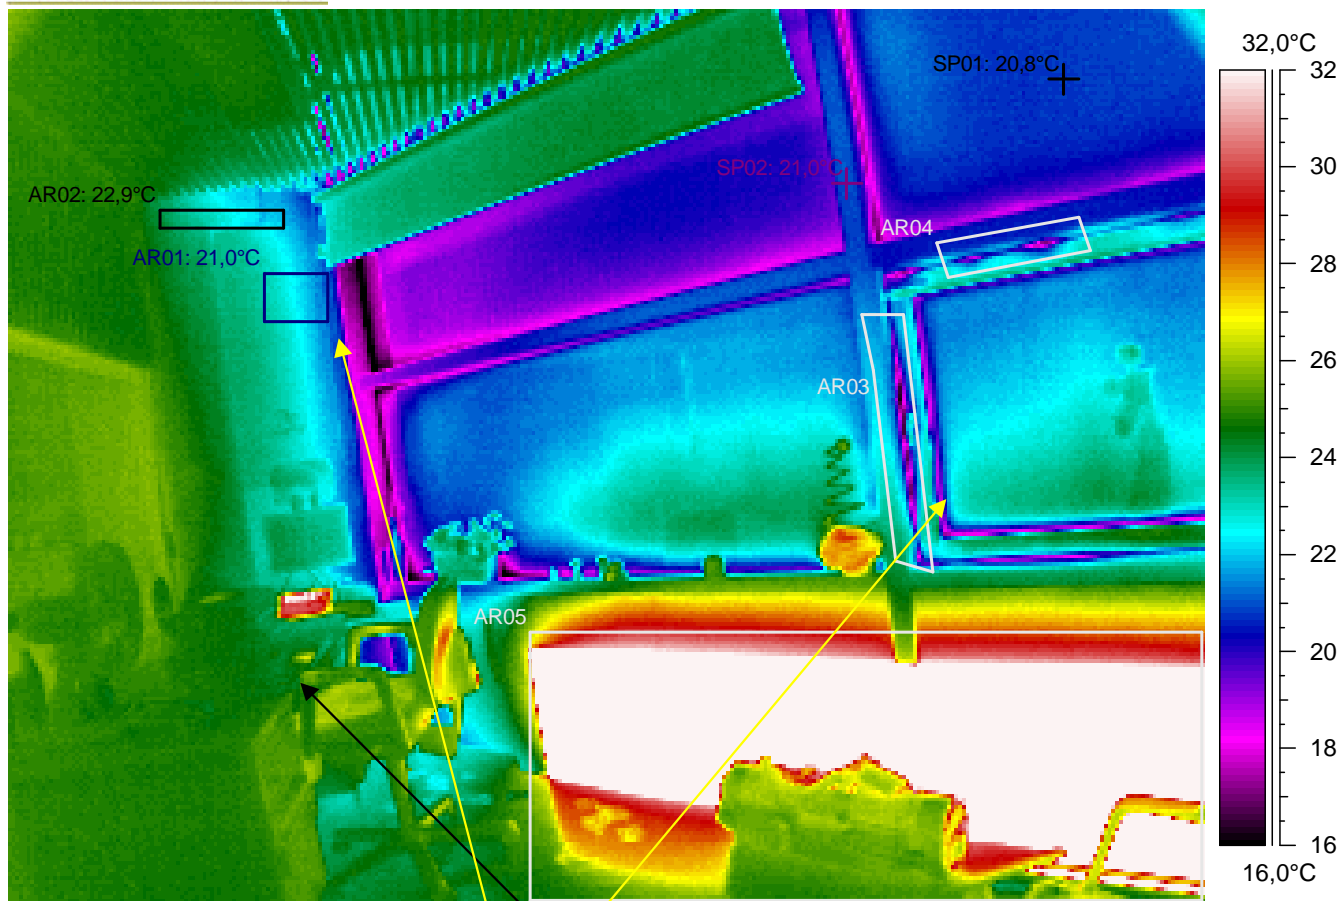
Kuvauksen huomiot: Rakenteet näyttävät pääasiassa normaaleilta. Mutta ...

Seinän yläosassa ja ikkunassa on hieman viileyttä / ilmavuotoa. Ilmeinen rakenteellinen tekovika tai -virhe (lämpösilta, lämmöneristys työvirhe, ilmavuoto jne.). Mahdollisia virheitä tai puutteita rakenteissa (TI= lämpötilaindeksi < 75 eli < 19,8°C). Seinän pintalämpötilan lämpötilaindeksin raja-arvot alittuu mittaushetkellä (TI < 80,8 eli < 21,3°C).

Lämpökuvan	Arvo
Kohde	Hakunilan uimahalli
Kohta	Valvoja 183
Tarkentavaa tietoa	yläosa, -kulmat
Vika / Puute	hieman viileyttä / ilmavuotoa
Suositus	lisäeristys / -tiivistys
Tilaaaja	Vantaan kaupunki, Arto Alanko
Kuvaaja	Tapani Järvenpää, lab.ins.
Ilmanvaihto	Normaaliteho

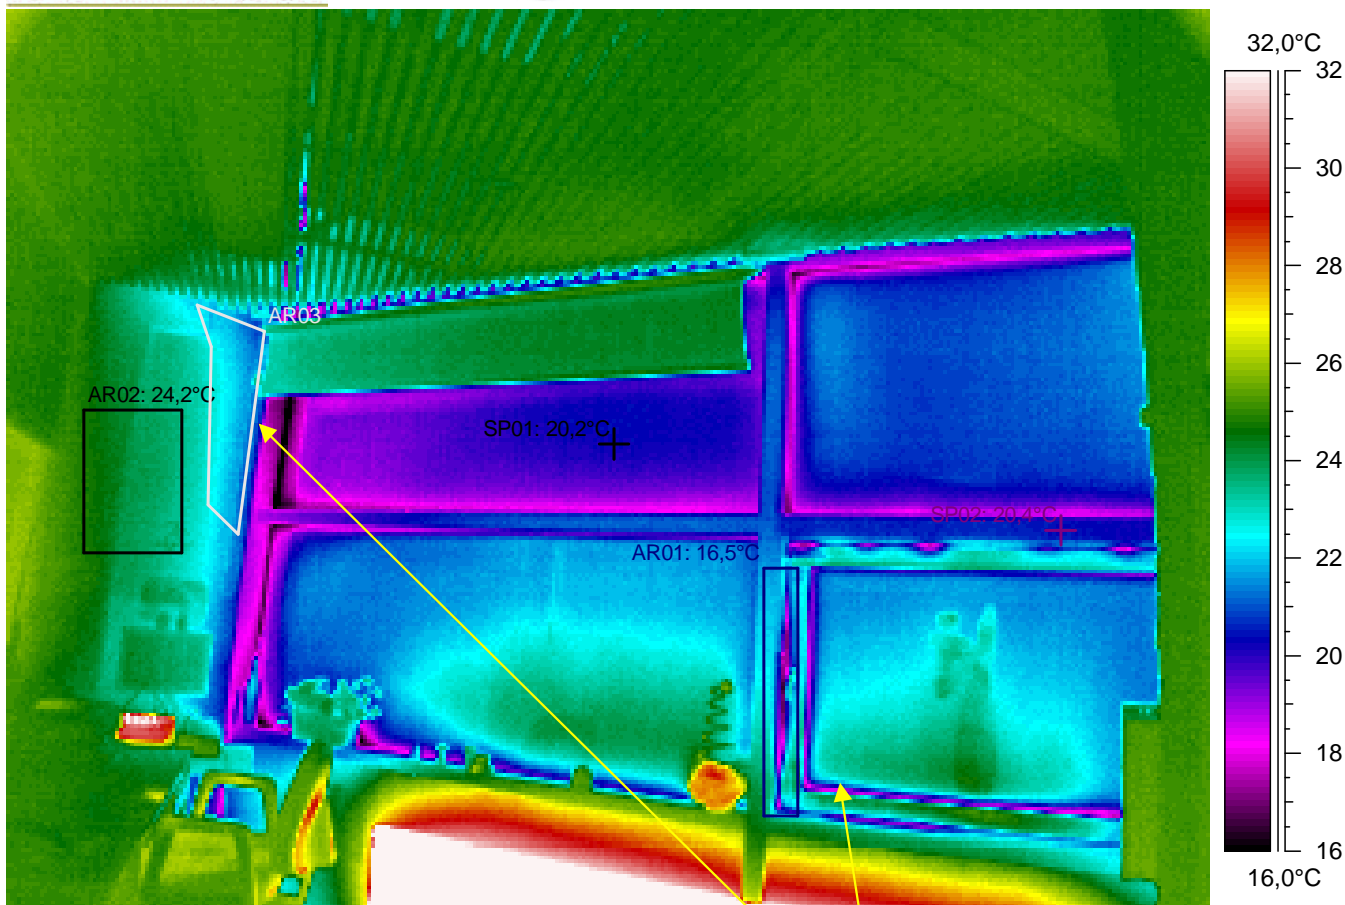
Tiedoston nimi	Aika	Päivämäärä
115a138.img	10:19:49	20.1.2005

Kuvauksen huomiot: Rakenteet näyttävät pääasiassa normaaleilta. Mutta ...

Seinän yläosassa ja ikkunassa on hieman viileyttä / ilmavuotoa. Ilmeinen rakenteellinen tekovika tai -virhe (lämpösilta, lämmöneristys työvirhe, ilmavuoto jne.). Mahdollisia virheitä tai puutteita rakenteissa (TI= lämpötilaindeksi < 75 eli < 19,8°C). Seinän pintalämpötilan lämpötilaindeksin raja-arvot alittuu mittaushetkellä (TI< 80,8 eli < 21,3°C).

Lämpökuvan	Arvo
Kohde	Hakunilan uimahalli
Kohta	Valvoja 183
Tarkentavaa tietoa	yläosa, -kulmat
Vika / Puute	hieman viileyttä / ilmavuotoa
Suositus	lisäeristys / -tiivistys
Tilaaaja	Vantaan kaupunki, Arto Alanko
Kuvaaja	Tapani Järvenpää, lab.ins.
Ilmanvaihto	Normaaliteho

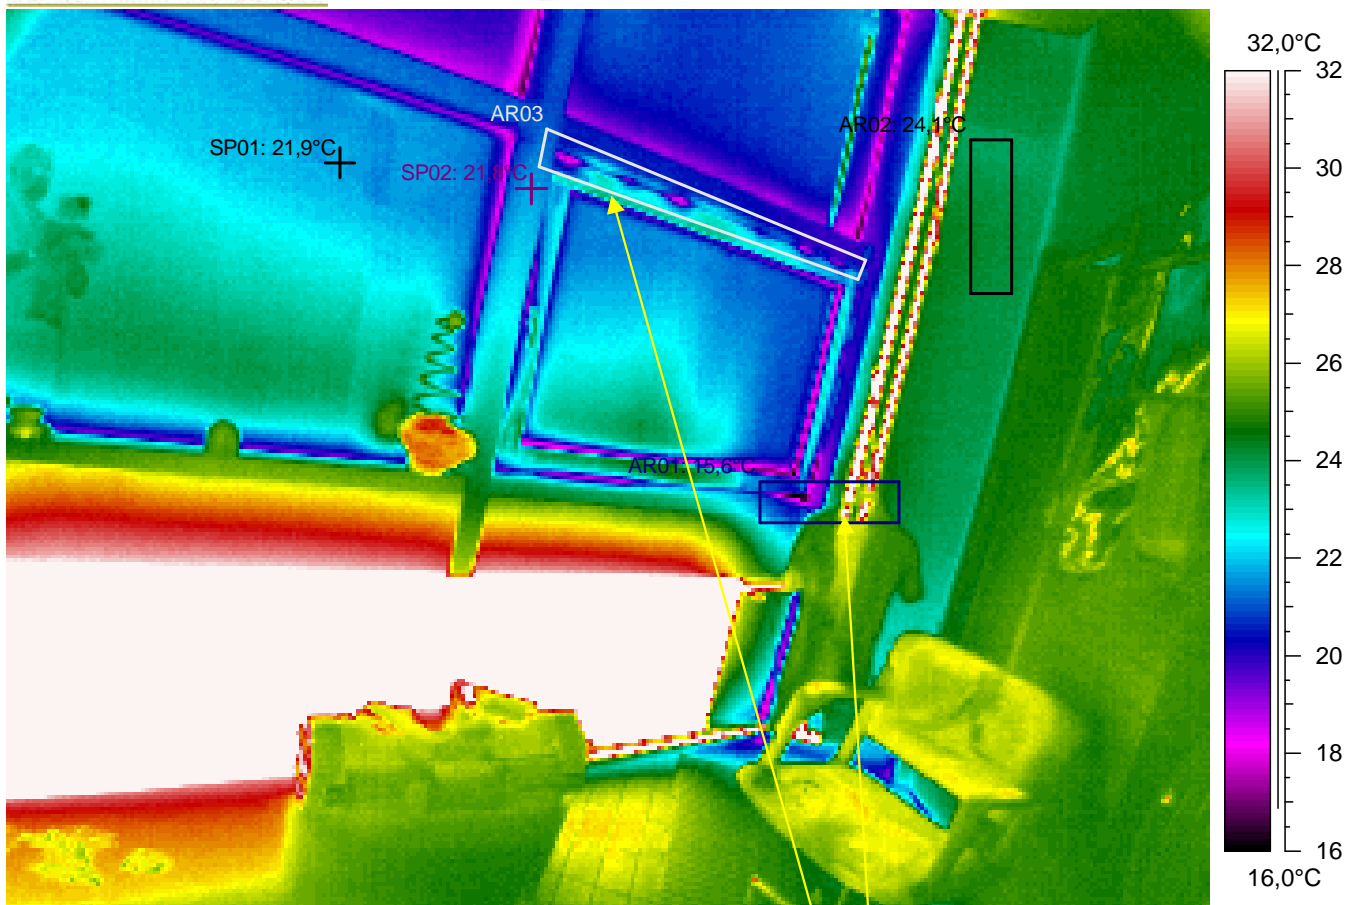
Kuvauksen huomiot: Rakenteet näyttävät pääasiassa normaaleilta. Mutta ...

Ikkunassa on hieman viileyttä / ilmavuotoa. Ilmeinen rakenteellinen tekovika tai -virhe (lämpösilta, lämmöneristys työvirhe, ilmavuoto jne.). Mahdollisia virheitä tai puutteita rakenteissa (TI= lämpötilaindeksi < 75 eli < 19,8°C). Seinän pintalämpötilan lämpötilaindeksin raja-arvot alittuu mittaushetkellä (TI < 80,8 eli < 21,3°C).

Lämpökuvan	Arvo
Kohde	Hakunilan uimahalli
Kohta	Valvoja 183
Tarkentavaa tietoa	alaosa, -kulmat
Vika / Puute	hieman viileyttä / ilmavuotoa
Suositus	lisäeristys / -tiivistys
Tilaaaja	Vantaan kaupunki, Arto Alanko
Kuvaaja	Tapani Järvenpää, lab.ins.
Ilmanvaihto	Normaaliteho

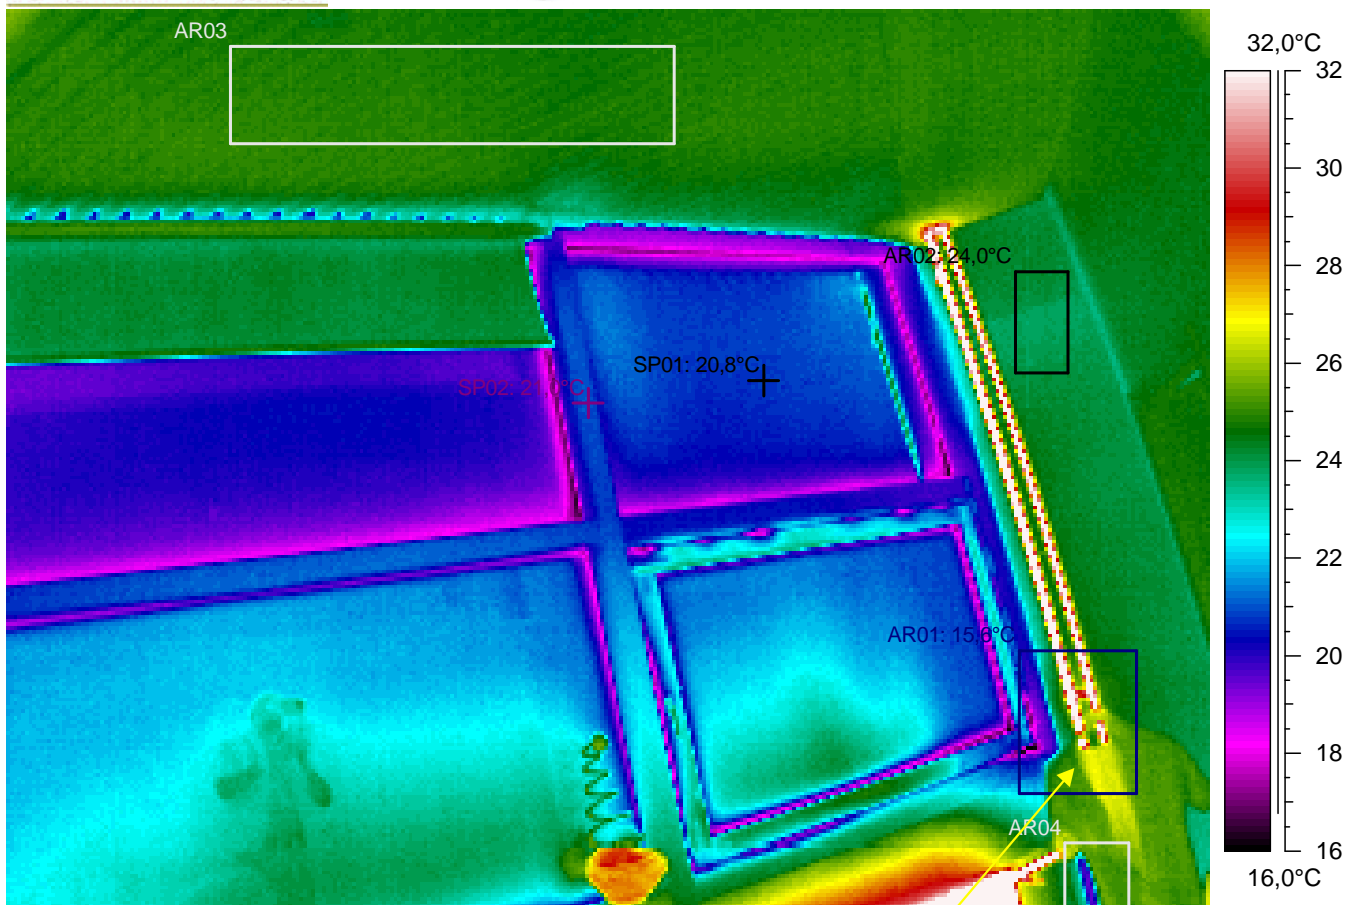
Kuvauksen huomiot: Rakenteet näyttävät pääasiassa normaaleilta. Mutta ...

Ikkunassa on hieman viileyttä / ilmavuotoa. Ilmeinen rakenteellinen tekovika tai -virhe (lämpösilta, lämmöneristys työvirhe, ilmavuoto jne.). Mahdollisia virheitä tai puutteita rakenteissa (TI= lämpötilaindeksi < 75 eli < 19,8°C). Seinän pintalämpötilan lämpötilaindeksin raja-arvot alittuu mittaushetkellä (TI < 80,8 eli < 21,3°C).

Lämpökuvan	Arvo
Kohde	Hakunilan uimahalli
Kohta	Valvoja 183
Tarkentavaa tietoa	yläosa, -kulmat
Vika / Puute	hieman viileyttä / ilmavuotoa
Suositus	lisäeristys / -tiivistys
Tilaaaja	Vantaan kaupunki, Arto Alanko
Kuvaaja	Tapani Järvenpää, lab.ins.
Ilmanvaihto	Normaaliteho

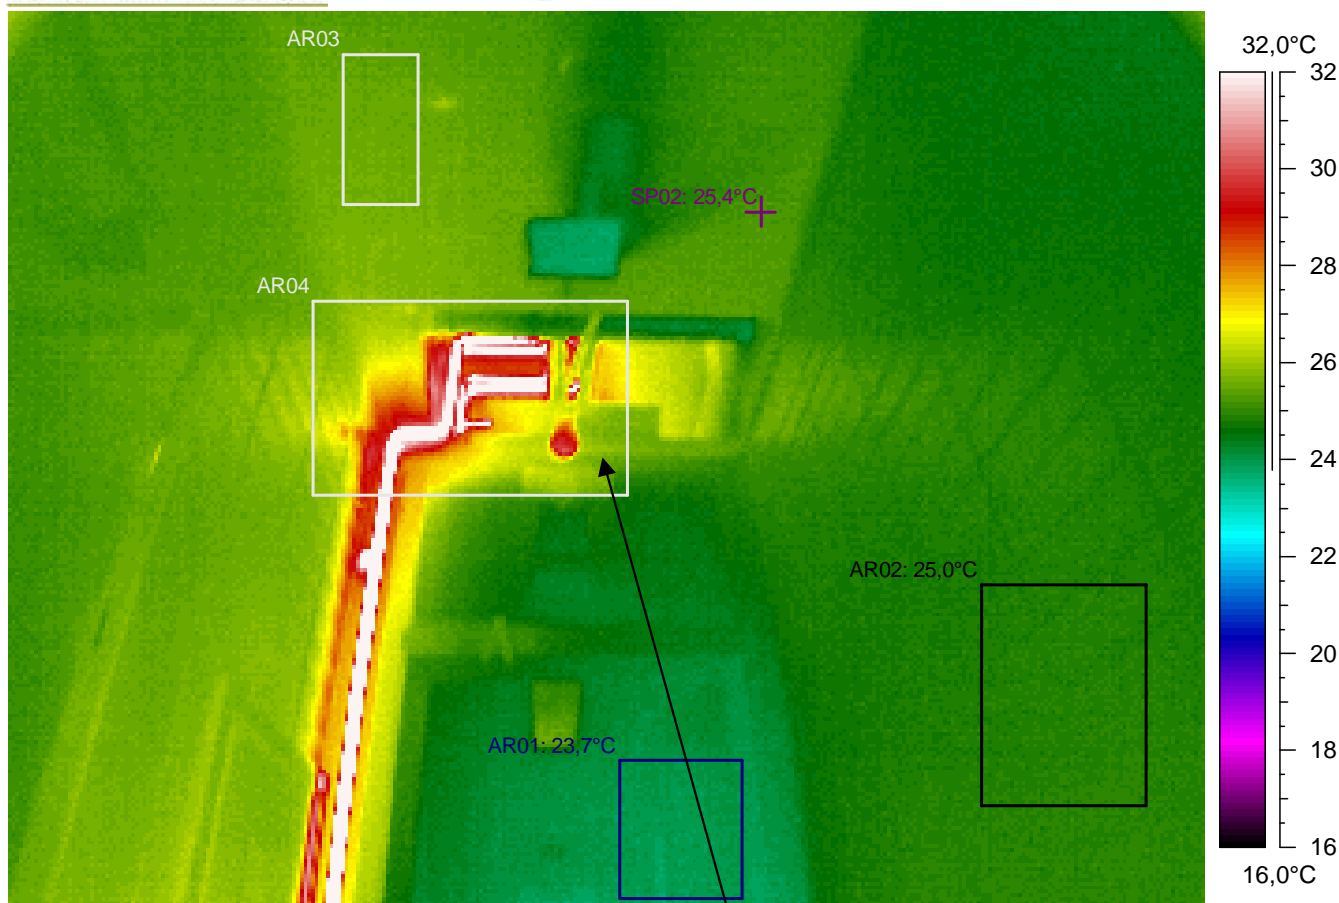
Kuvauksen huomiot: Rakenteet näyttävät pääasiassa normaaleilta. Mutta ...

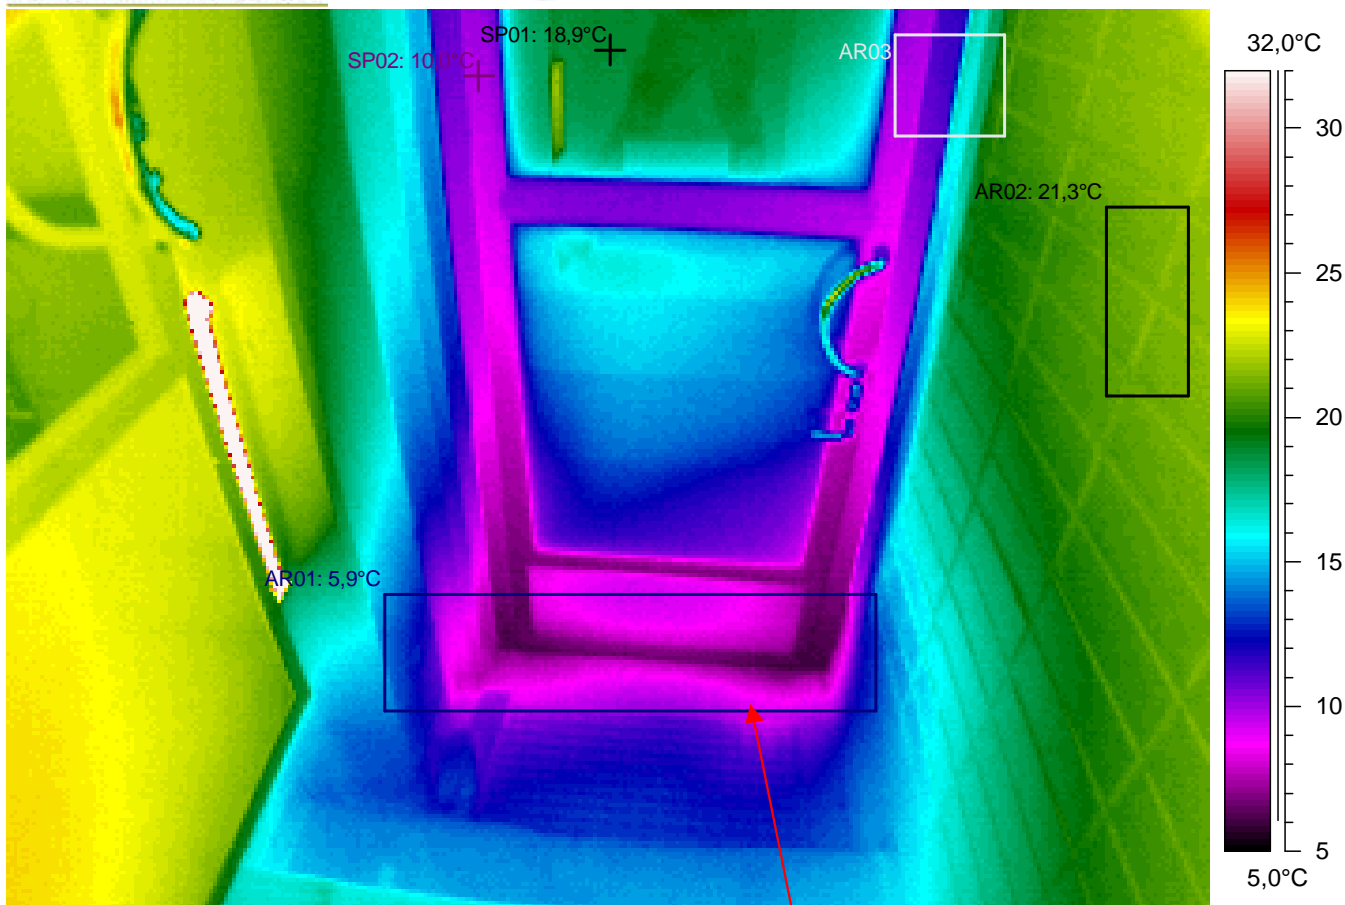
Kuvauksen huomiot: Rakenteet näyttävät pääasiassa normaaleilta.

Oven alareunassa on viileyttä / ilmavuotoa? **Oven rakenteellinen ominaisuus?** Alittaa välttävän tason pistemäisen pintalämpötilan arvon (lämpötilaindeksi < 61,5 eli < 16,1°C). **Rakenteen toteutuksessa on lämpöviihtyvyyttä haittaavia lämpötekniisiä puutteita.**

Lämpökuvan	Arvo
Kohde	Hakunilan uimahalli
Kohta	TK 150A
Tarkentavaa tietoa	alaosa, -kulmat
Vika / Puute	viileyttä / ilmavuotoa
Suositus	lisäeristys / -tiivistys
Tilaaaja	Vantaan kaupunki, Arto Alanko
Kuvaaja	Tapani Järvenpää, lab.ins.
Ilmanvaihto	Normaaliteho

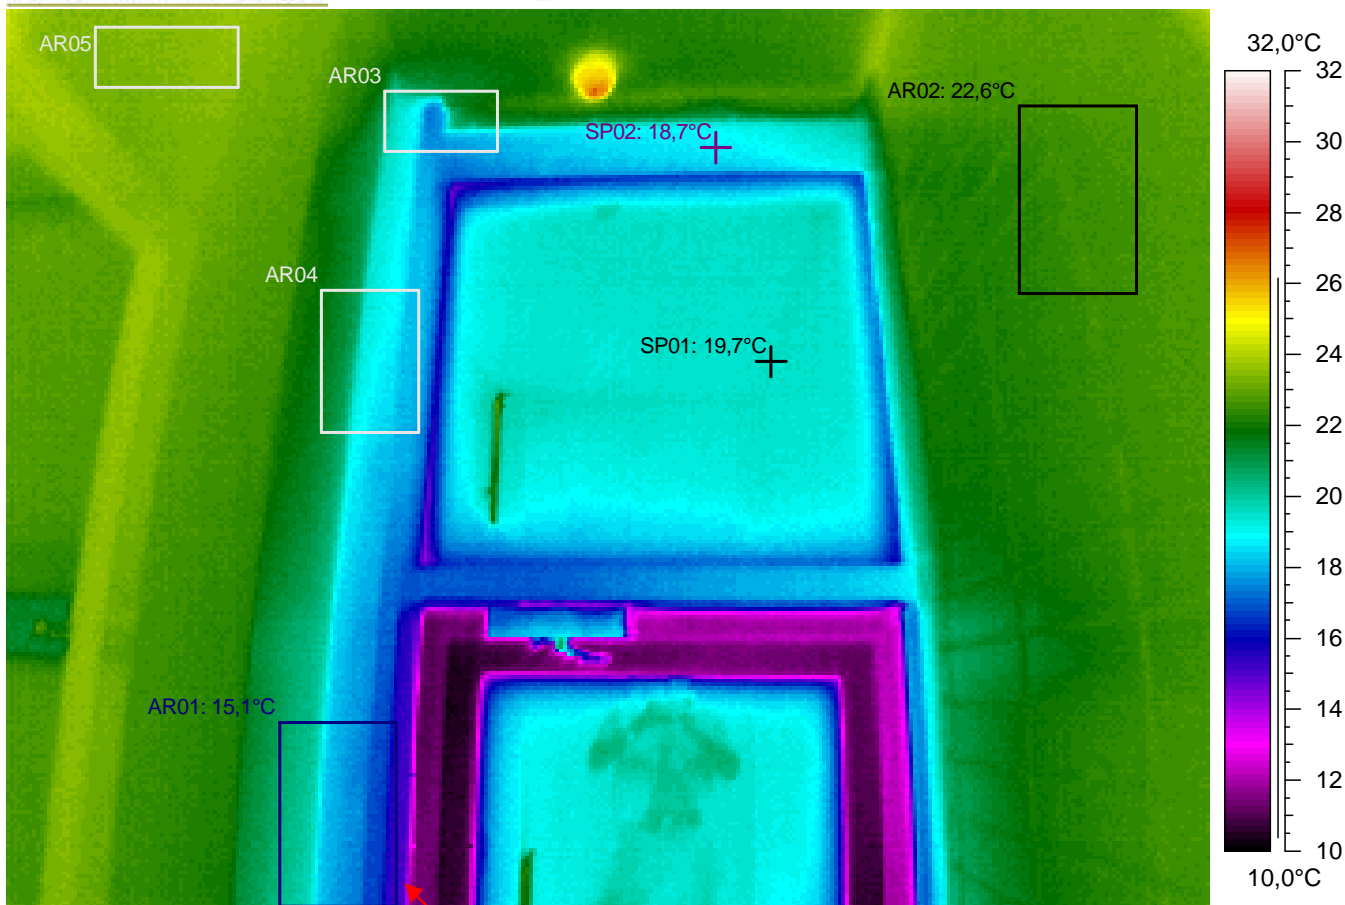
Kuvauksen huomiot: Rakenteet näyttävät pääasiassa normaaleilta. Mutta ...

Reunassa on viileyttä / ilmavuotoa? **Oven rakenteellinen ominaisuus?** Alittaa välttävän tason pistemäisen pintalämpötilan arvon (lämpötilaindeksi < 61,5 eli < 16,1°C). Rakenteen toteutuksessa on lämpöviihtyvyyttä haittaavia lämpötekniisiä puutteita.

Lämpökuvan	Arvo
Kohde	Hakunilan uimahalli
Kohta	TK 150A
Tarkentavaa tietoa	yläosa, -kulmat
Vika / Puute	viileyttä / ilmavuotoa
Suositus	lisäeristys / -tiivistys
Tilaaaja	Vantaan kaupunki, Arto Alanko
Kuvaaja	Tapani Järvenpää, lab.ins.
Ilmanvaihto	Normaaliteho

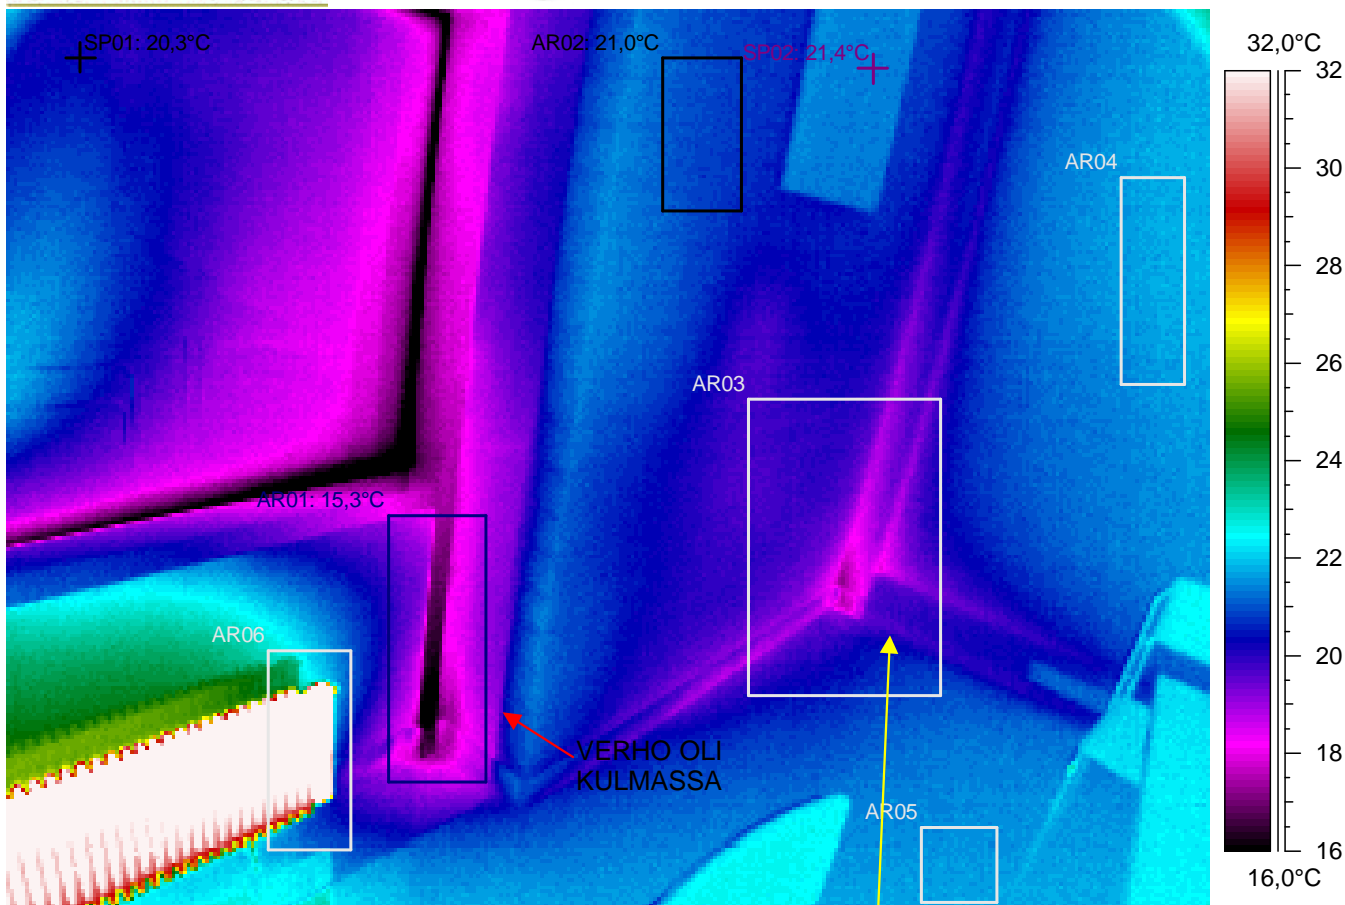
Kuvauksen huomiot: Rakenteet näyttävät pääasiassa normaaleilta. Mutta ...

Seinän alareunassa on hieman viileyttä / ilmavuotoa. Ilmeinen rakenteellinen tekovika tai -virhe (lämpösilta, lämmöneristys työvirhe, ilmavuoto jne.). Mahdollisia virheitä tai puutteita rakenteissa (TI= lämpötilaindeksi < 75 eli < 17,5°C). Seinän pintalämpötilan lämpötilaindeksin raja-arvot alittuu mittaushetkellä (TI < 80,8 eli < 18,9°C).

Lämpökuvan	Arvo
Kohde	Hakunilan uimahalli
Kohta	Kokoush 146
Tarkentavaa tietoa	alaosa, -kulmat
Vika / Puute	hieman viileyttä / ilmavuotoa
Suositus	lisäeristys / -tiivistys
Tilaaaja	Vantaan kaupunki, Arto Alanko
Kuvaaja	Tapani Järvenpää, lab.ins.
Ilmanvaihto	Normaaliteho

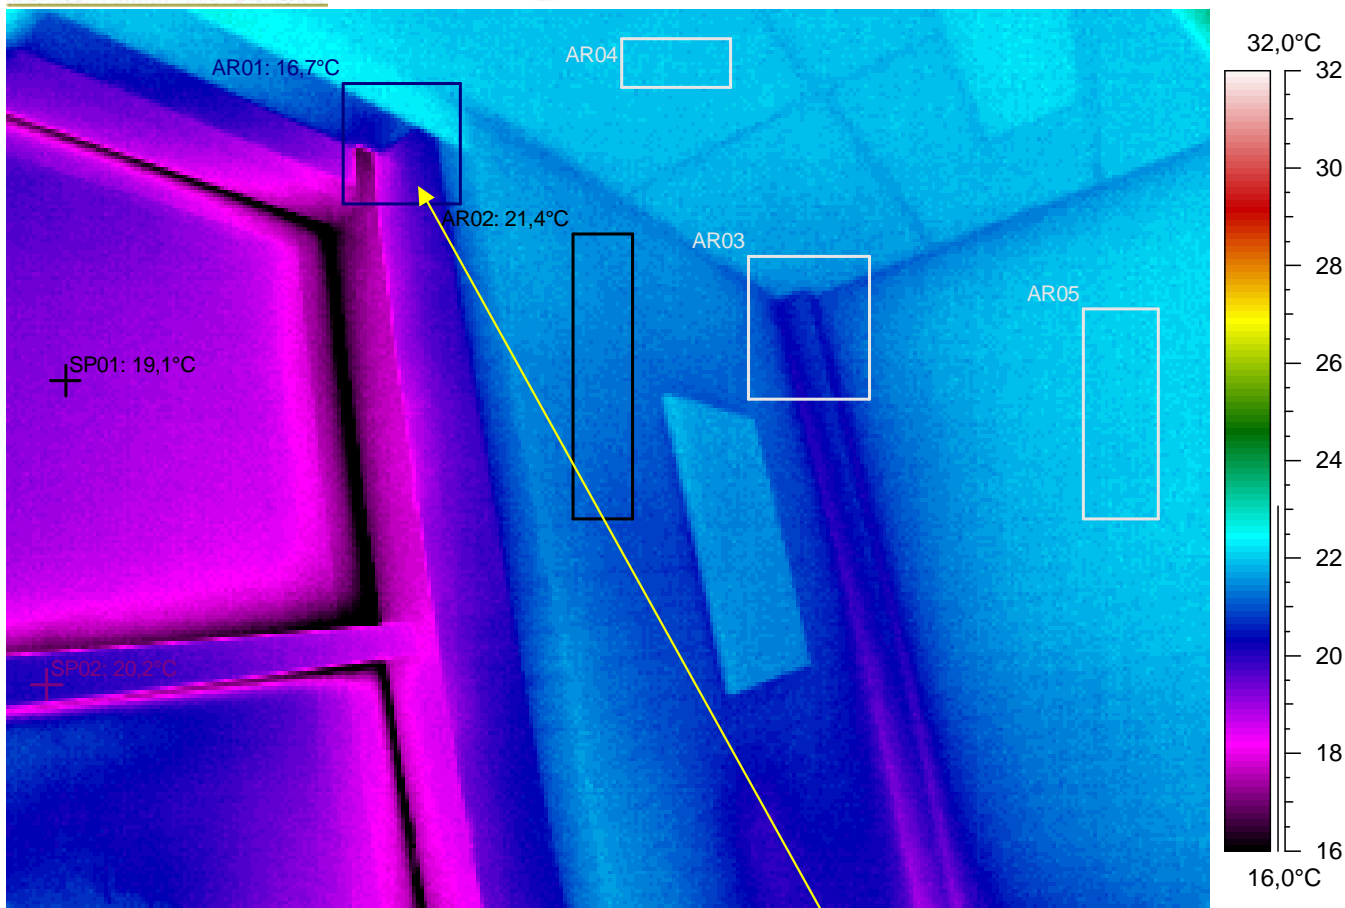
Kuvauksen huomiot: Rakenteet näyttävät pääasiassa normaaleilta. Mutta ...

Kulmassa on hieman viileyttä / ilmavuotoa. Ilmeinen rakenteellinen tekovika tai -virhe (lämpösilta, lämmöneristys työvirhe, ilmavuoto jne.). Mahdollisia virheitä tai puutteita rakenteissa (TI= lämpötilaindeksi < 75 eli < 17,5°C). Seinän pintalämpötilan lämpötilaindeksin raja-arvot alittuu mittaushetkellä (TI < 80,8 eli < 18,9°C).

Lämpökuvan	Arvo
Kohde	Hakunilan uimahalli
Kohta	Kokoush 146
Tarkentavaa tietoa	yläosa, -kulmat
Vika / Puute	hieman viileyttä / ilmavuotoa
Suositus	lisäeristys / -tiivistys
Tilaaaja	Vantaan kaupunki, Arto Alanko
Kuvaaja	Tapani Järvenpää, lab.ins.
Ilmanvaihto	Normaaliteho

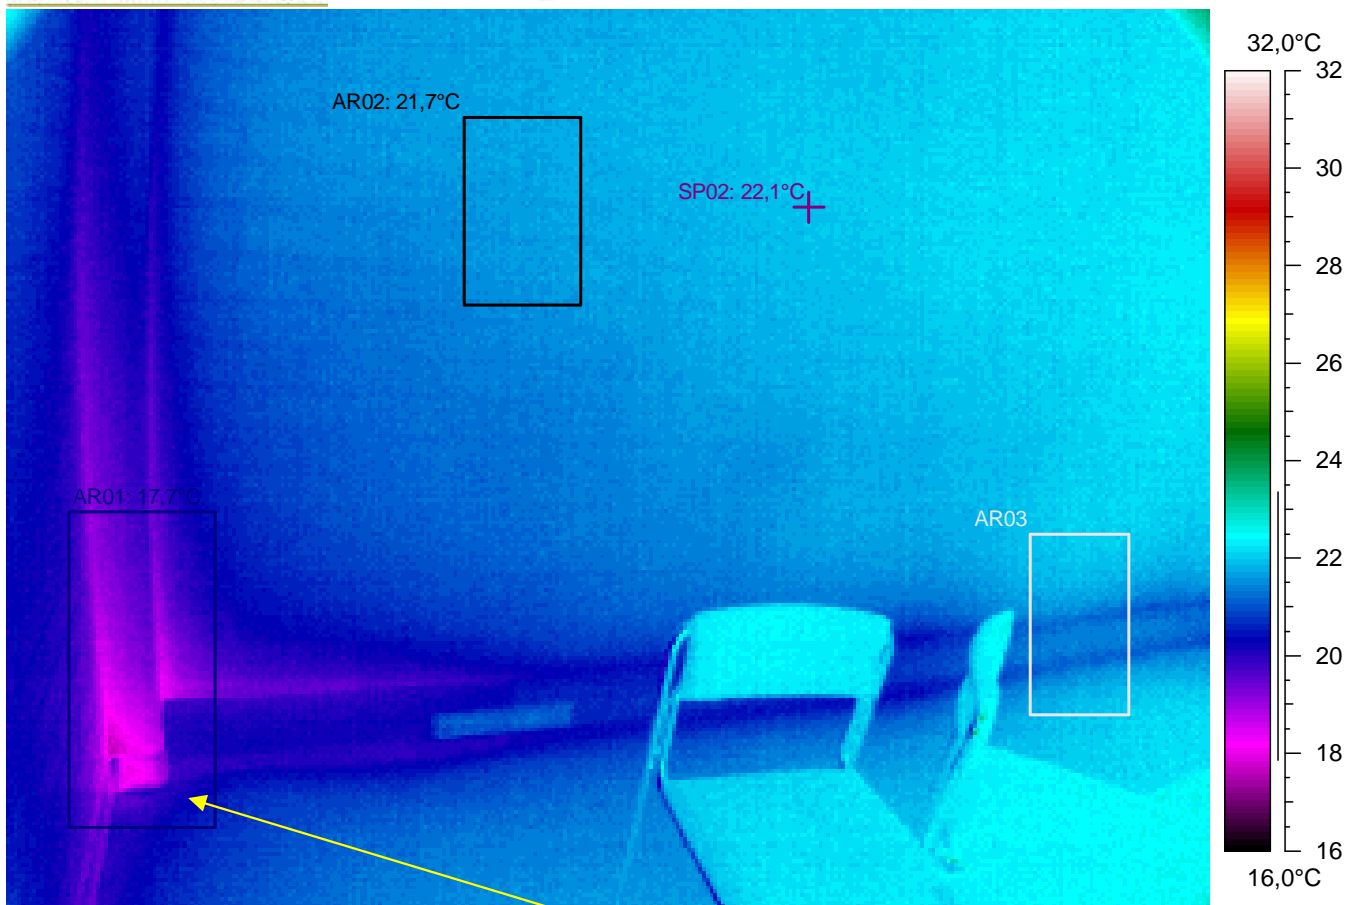
Kuvauksen huomiot: Rakenteet näyttävät pääasiassa normaaleilta. Mutta ...

Seinän alareunassa on hieman viileyttä / ilmavuotoa. Ilmeinen rakenteellinen tekovika tai -virhe (lämpösilta, lämmöneristys työvirhe, ilmavuoto jne.). Mahdollisia virheitä tai puutteita rakenteissa (TI= lämpötilaindeksi < 75 eli < 17,5°C). Seinän pintalämpötilan lämpötilaindeksin raja-arvot alittuu mittaushetkellä (TI < 80,8 eli < 18,9°C).

Lämpökuvan	Arvo
Kohde	Hakunilan uimahalli
Kohta	Kokoush 146
Tarkentavaa tietoa	alaosa, -kulmat
Vika / Puute	hieman viileyttä / ilmavuotoa
Suositus	lisäeristys / -tiivistys
Tilaaaja	Vantaan kaupunki, Arto Alanko
Kuvaaja	Tapani Järvenpää, lab.ins.
Ilmanvaihto	Normaaliteho

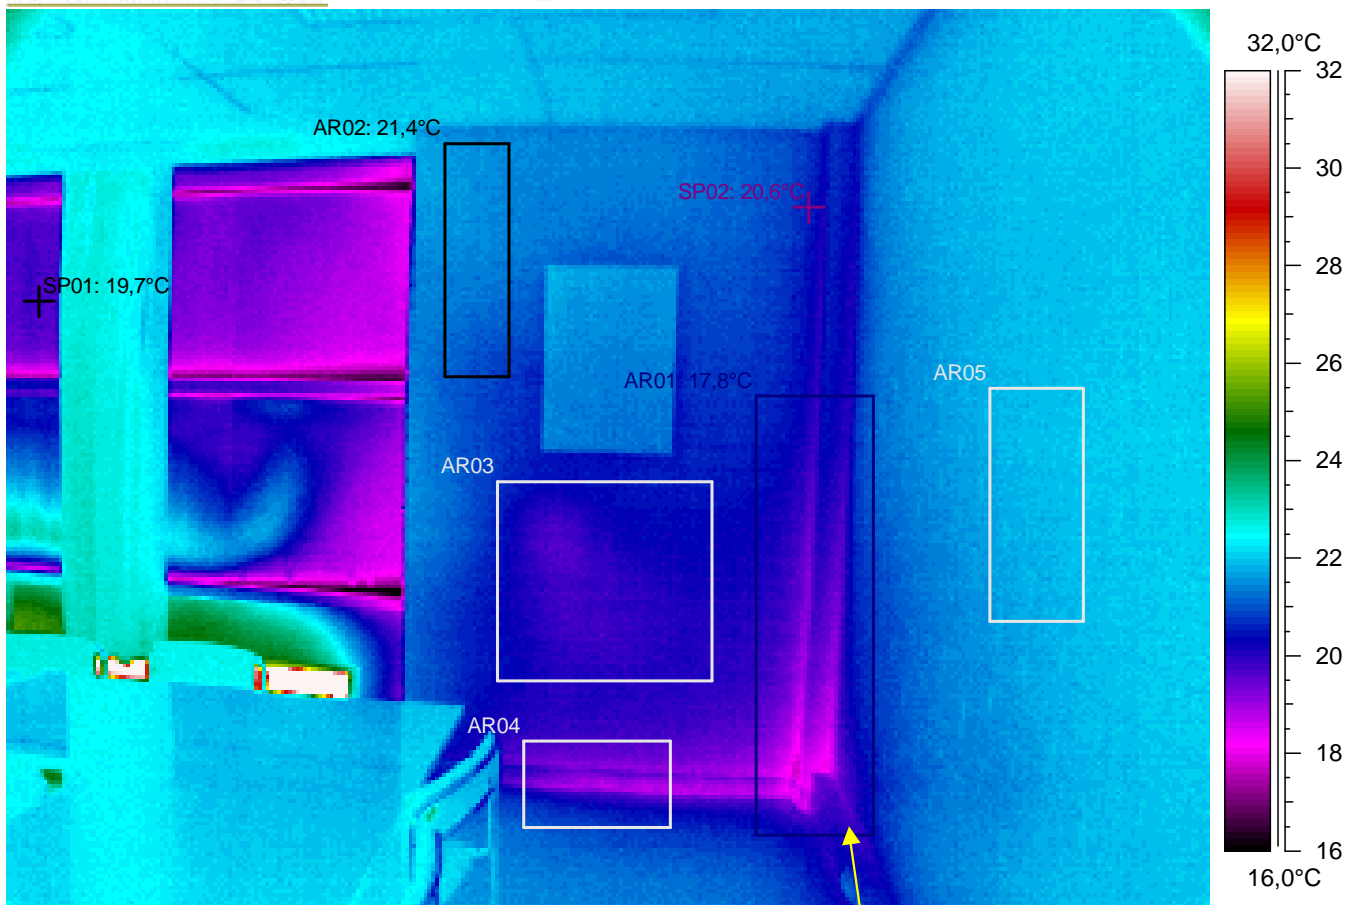
Kuvauksen huomiot: Rakenteet näyttävät pääasiassa normaaleilta. Mutta ...

Seinän alareunassa on hieman viileyttä / ilmavuotoa. Ilmeinen rakenteellinen tekovika tai -virhe (lämpösilta, lämmöneristys työvirhe, ilmavuoto jne.). Mahdollisia virheitä tai puutteita rakenteissa (TI= lämpötilaindeksi < 75 eli < 17,5°C). Seinän pintalämpötilan lämpötilaindeksin raja-arvot alittuu mittaushetkellä (TI < 80,8 eli < 18,9°C).

Lämpökuvan	Arvo
Kohde	Hakunilan uimahalli
Kohta	Kokoush 146
Tarkentavaa tietoa	ylä- ja alaosa, -kulmat
Vika / Puute	hieman viileyttä / ilmavuotoa
Suositus	lisäeristys / -tiivistys
Tilaaaja	Vantaan kaupunki, Arto Alanko
Kuvaaja	Tapani Järvenpää, lab.ins.
Ilmanvaihto	Normaaliteho

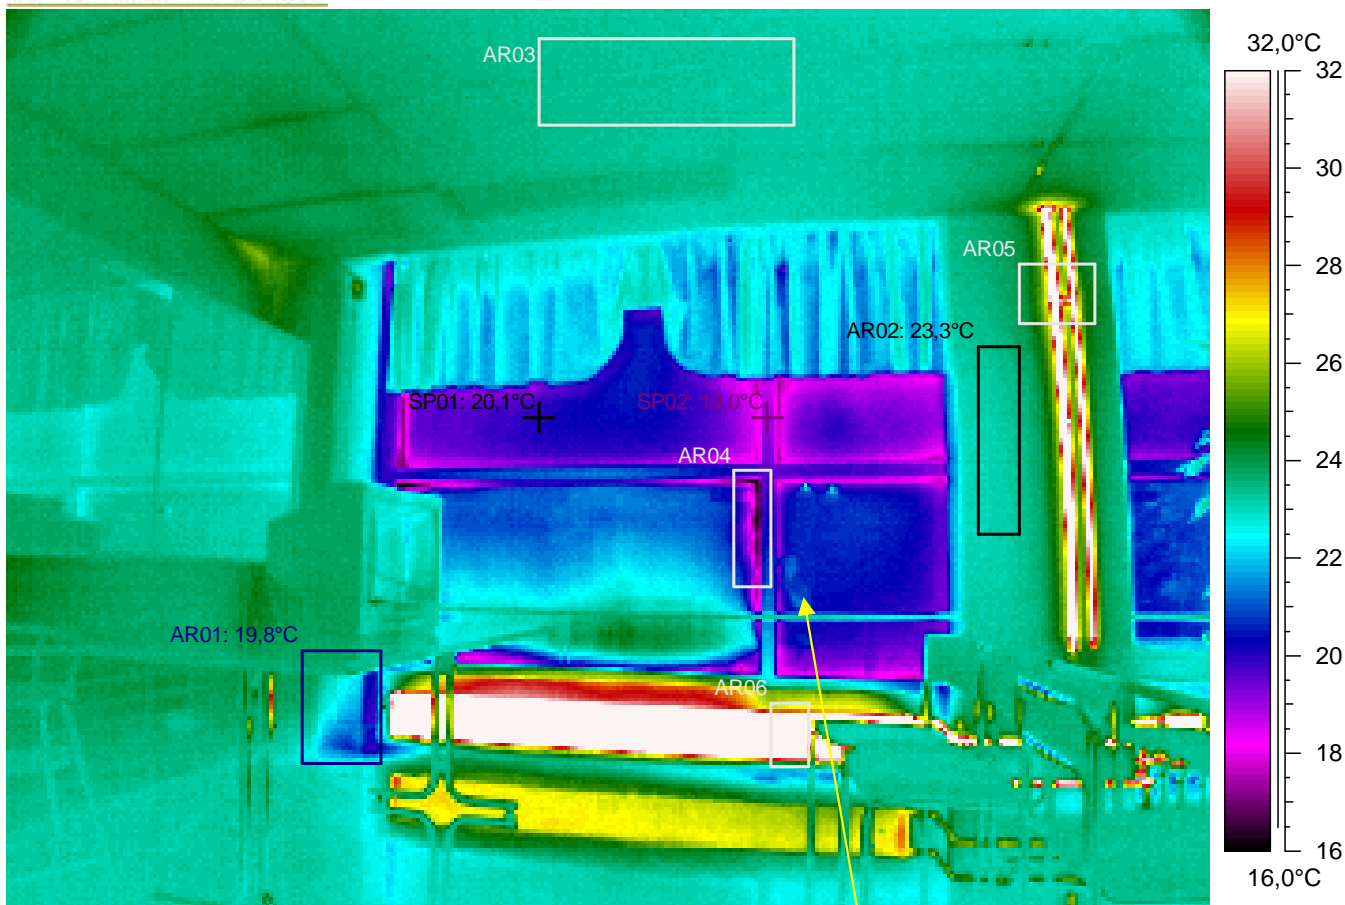
Kuvauksen huomiot: Rakenteet näyttävät pääasiassa normaaleilta. Mutta ...

Ikkunassa on hieman viileyttä / ilmapuotoa. Ilmeinen rakenteellinen tekovika tai -virhe (lämpösilta, lämmöneristys työvirhe, ilmapuoto jne.). Mahdollisia virheitä tai puutteita rakenteissa (TI= lämpötilaindeksi < 75 eli < 17,1°C). Seinän pintalämpötilan lämpötilaindeksin raja-arvot alittuu mittaushetkellä (TI < 80,8 eli < 18,5°C).

Lämpökuvan	Arvo
Kohde	Hakunilan uimahalli
Kohta	Kahvio 147
Tarkentavaa tietoa	ylä- ja alaosa, -kulmat
Vika / Puute	hieman viileyttä / ilmapuotoa
Suositus	lisäeristys / -tiivistys
Tilaaaja	Vantaan kaupunki, Arto Alanko
Kuvaaja	Tapani Järvenpää, lab.ins.
Ilmanvaihto	Normaaliteho

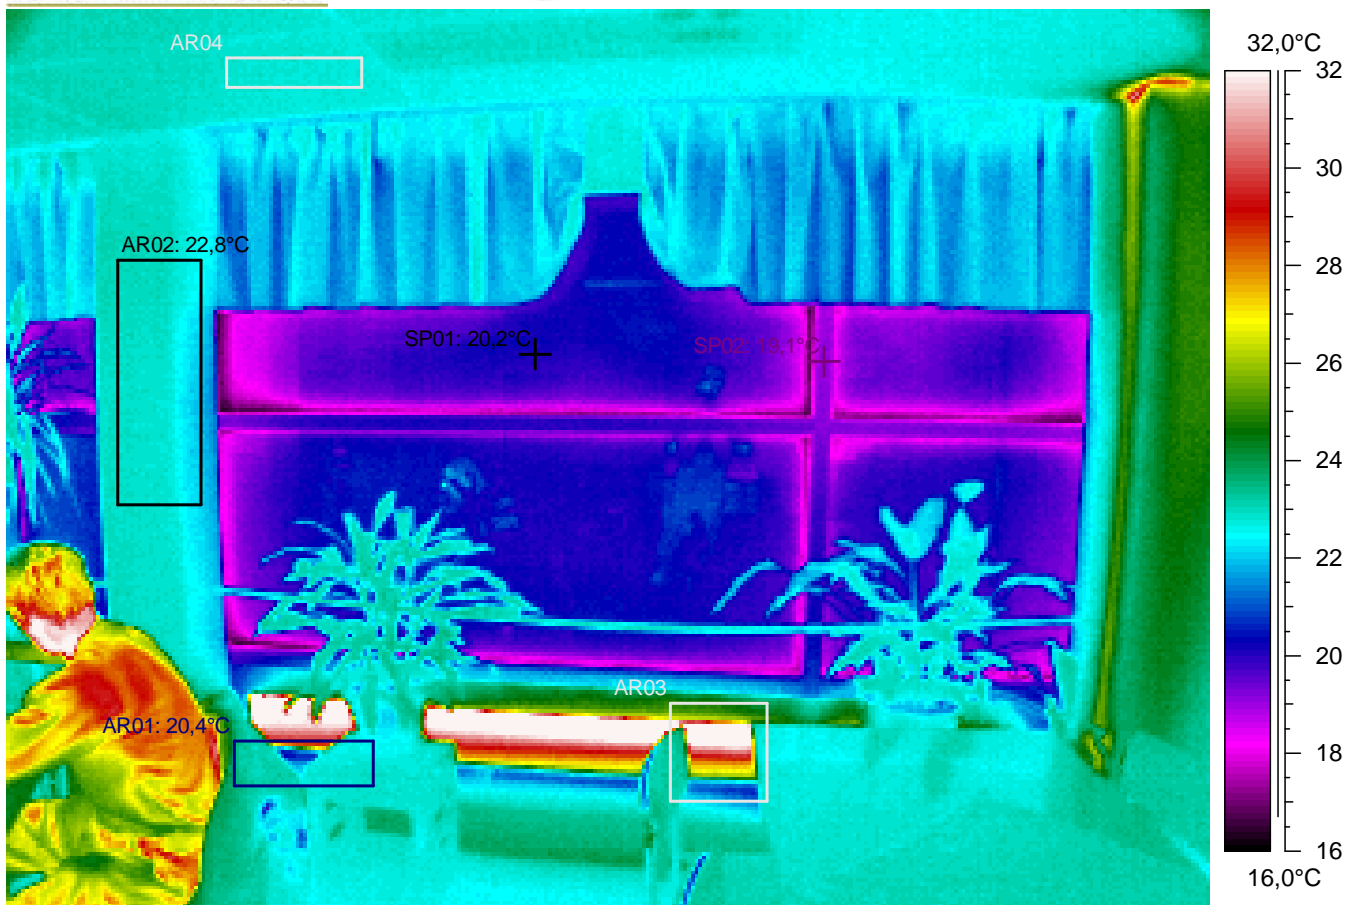
Kuvauksen huomiot: Rakenteet näyttävät pääasiassa normaaleilta.

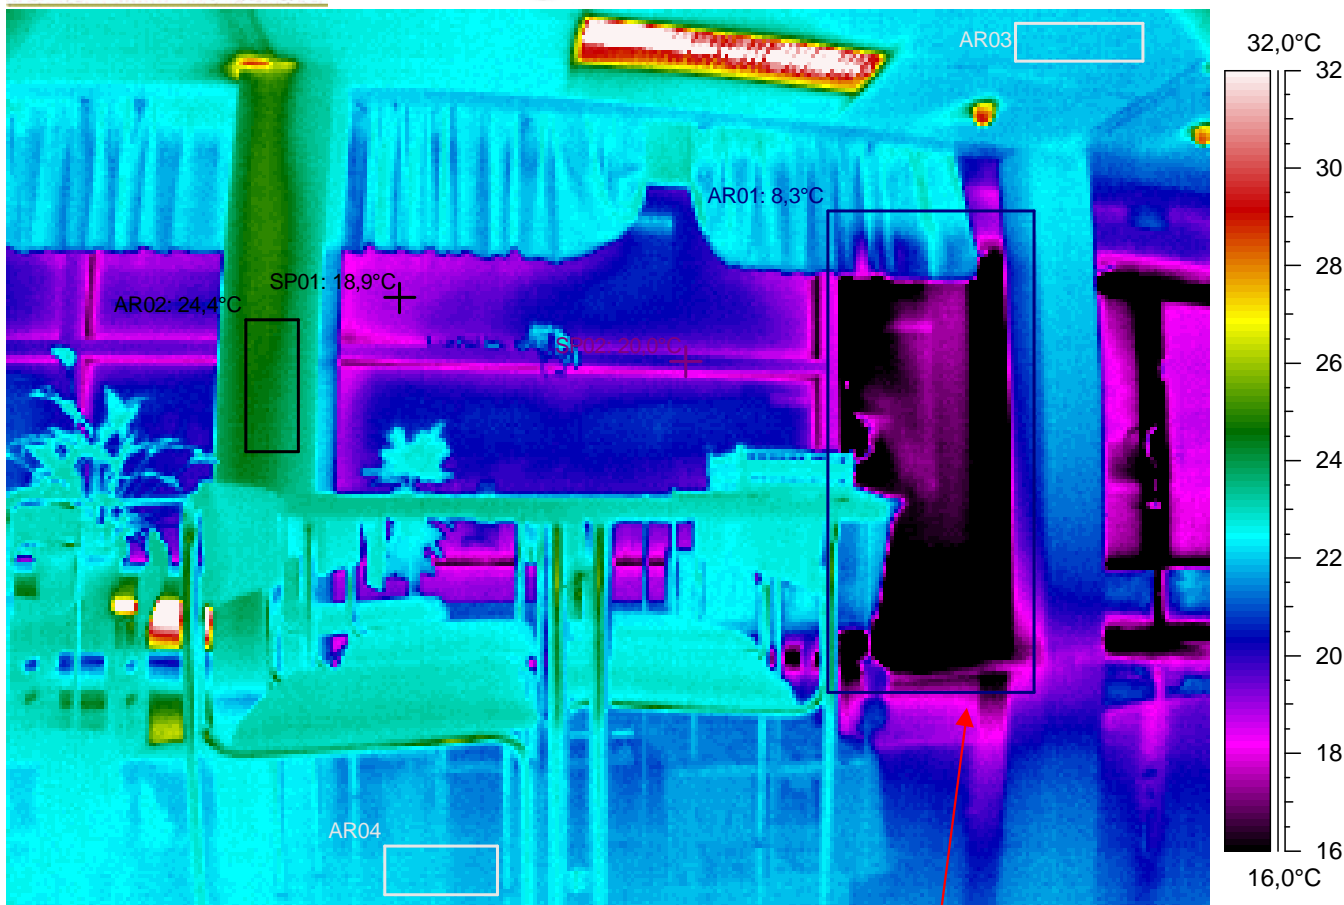
Kuvauksen huomiot: Rakenteet näyttävät pääasiassa normaaleilta. Mutta ...

Oven reunoissa on viileyttä / ilmavuotoa. Alittaa välttävän tason pistemäisen pintalämpötilan arvon (lämpötilaindeksi < 61,5 eli < 14,0°C). **Rakenteen toteutuksessa on lämpöviivyyttä haittaavia lämpötekniisiä puutteita.**
