HELSINGIN AMMATTIKORKEAKOULU

**Rakennustekniikka
Palvelutoiminta
Lämpökuvaus
RL 115 2005**

Lämpökuvien analysointi

Hakunilan uimahalli, 1. krs.

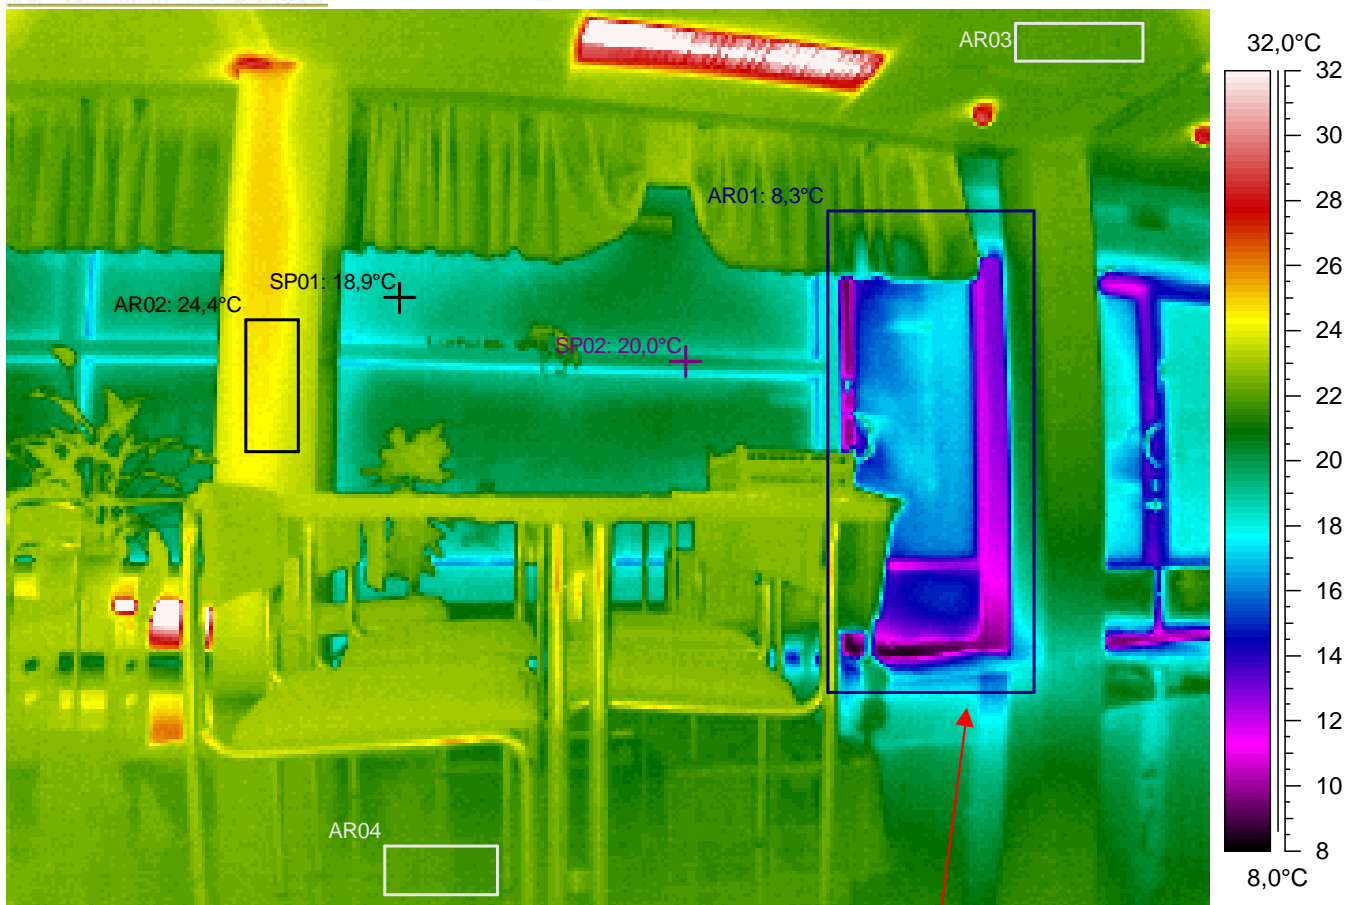
Kuvauksen huomiot: Rakenteet näyttävät pääasiassa normaaleilta. Mutta ...

Oven reunoissa on viileyttä / ilmavuotoa. Alittaa välttävän tason pistemäisen pintalämpötilan arvon (lämpötilaindeksi $< 61,5$ eli $< 14,0^{\circ}\text{C}$). **Rakenteen toteutuksessa on lämpöviivyyttä haittaavia lämpötekniisiä puutteita.**

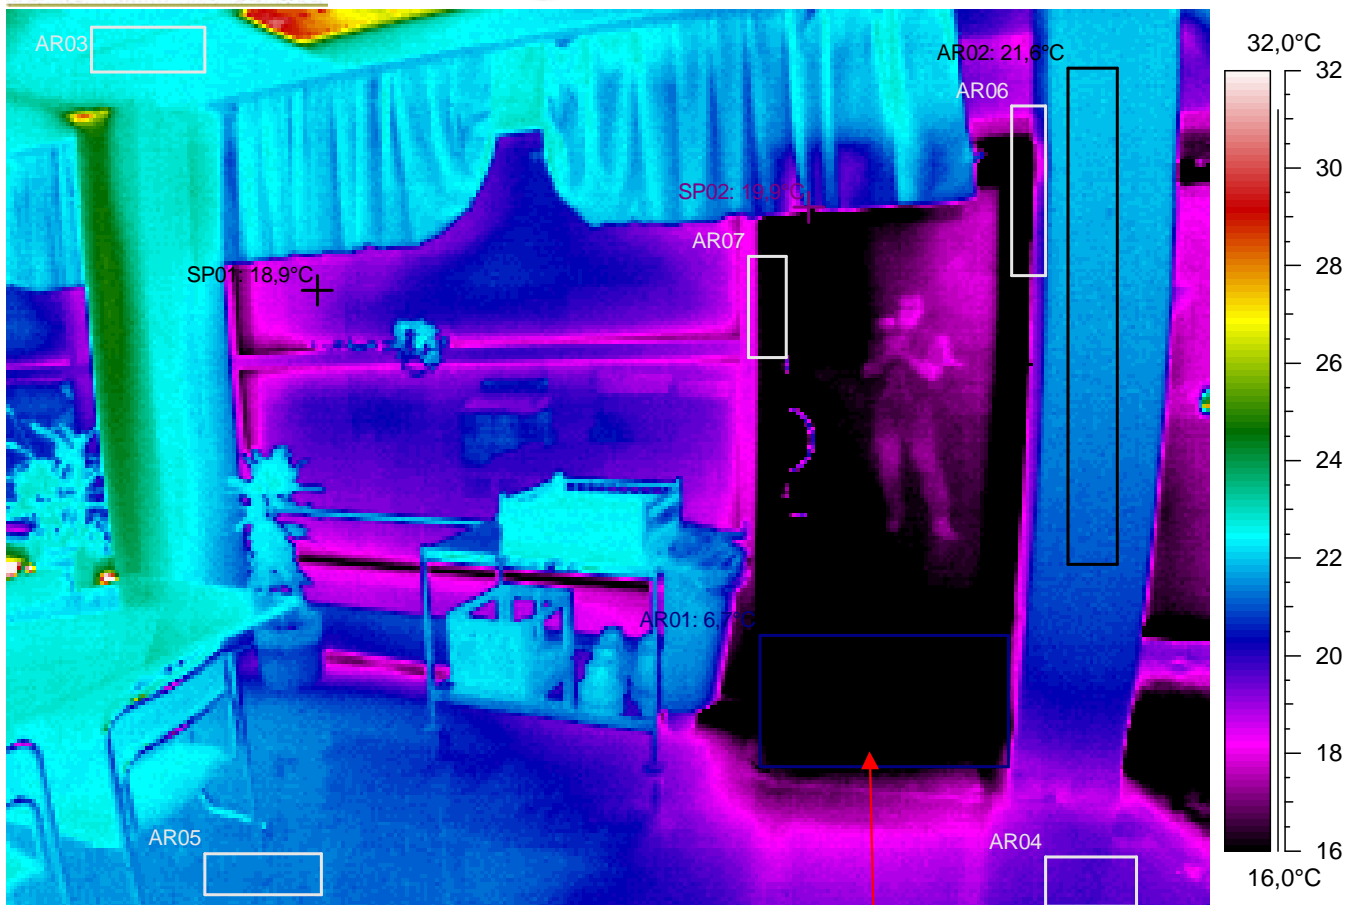
Kuvauksen huomiot: Rakenteet näyttävät pääasiassa normaaleilta. Mutta ...

Oven reunoissa on viileyttä / ilmapuotoa. Alittaa välttävän tason pistemäisen pintalämpötilan arvon (lämpötilaindeksi < 61,5 eli < 14,0°C). **Rakenteen toteutuksessa on lämpöviivyyttä haittaavia lämpötekniisiä puutteita.**

Lämpöpatterin termostaatti on pienellä virtauksella!

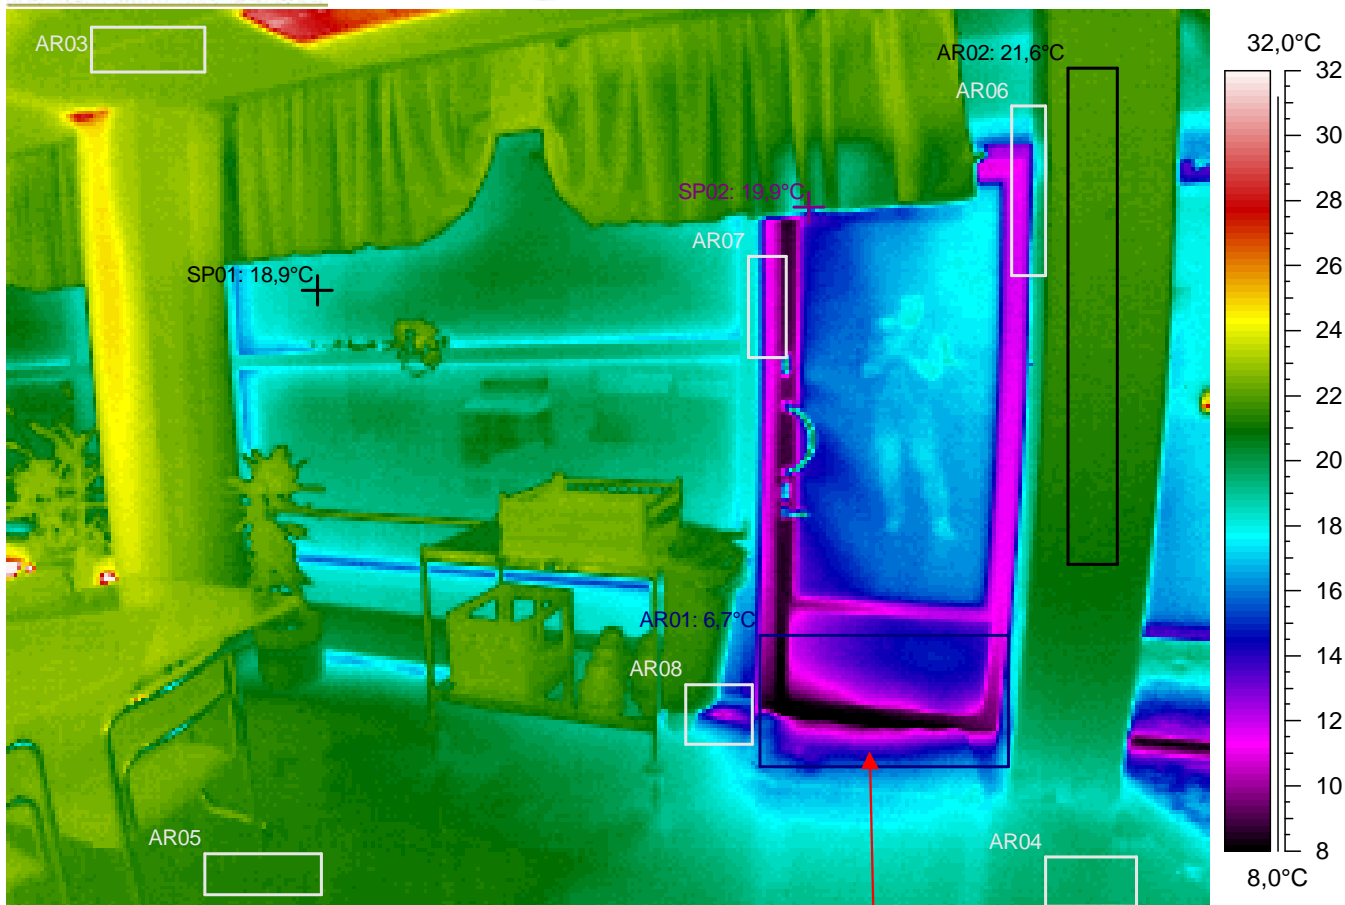
Kuvauksen huomiot: Rakenteet näyttävät pääasiassa normaaleilta. Mutta ...

Oven reunoissa on viileyttä / ilmapuotoa. Alittaa välttävän tason pistemäisen pintalämpötilan arvon (lämpötilaindeksi < 61,5 eli < 14,0°C). **Rakenteen toteutuksessa on lämpöviivyyttä haittaavia lämpötekniisiä puutteita.**

Lämpöpatterin termostaatti on pienellä virtauksella!

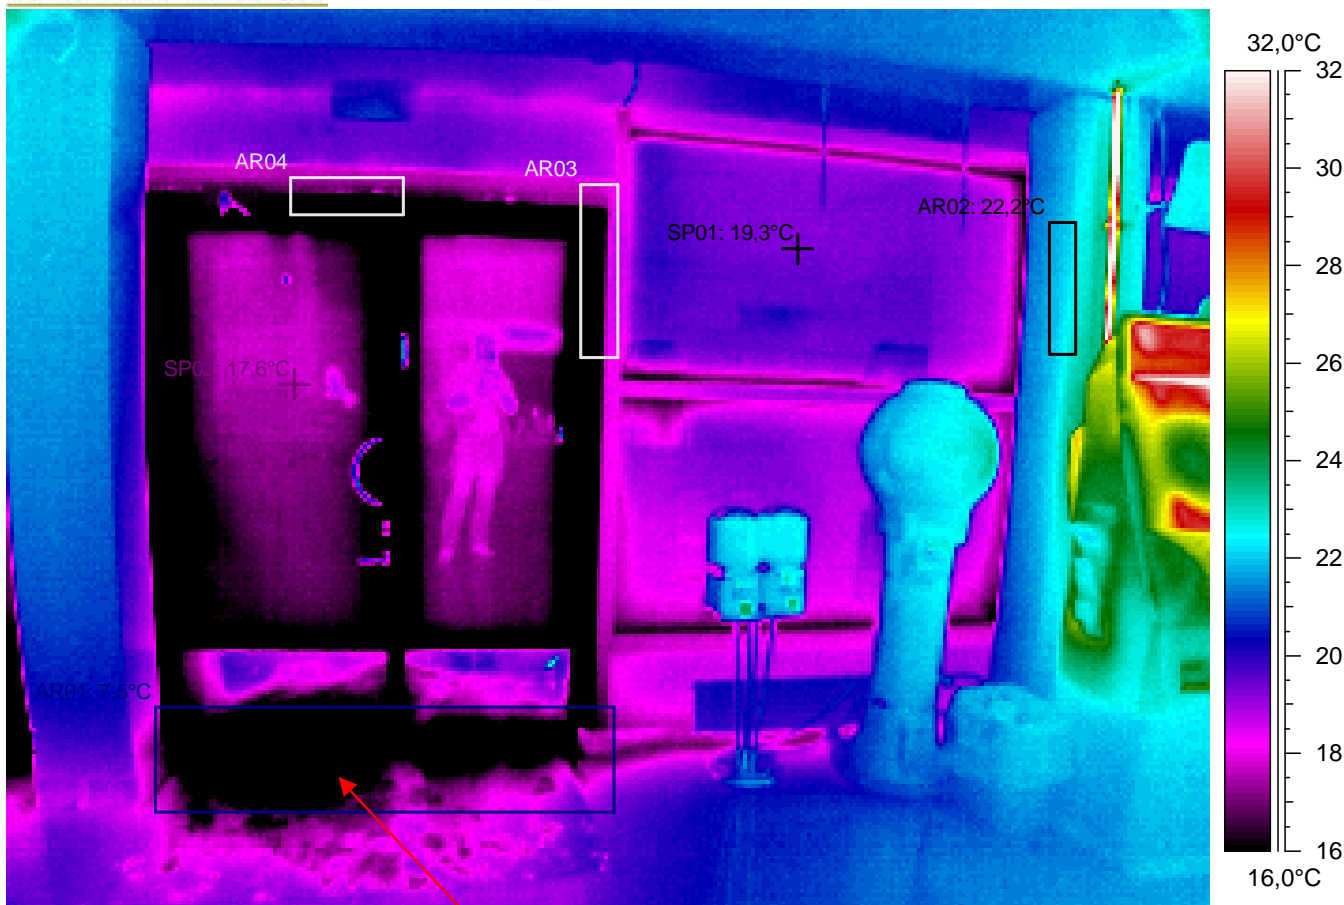
Kuvauksen huomiot: Rakenteet näyttävät pääasiassa normaaleilta. Mutta ...

Oven reunoissa on viileyttä / ilmavuotoa. Alittaa välttävän tason pistemäisen pintalämpötilan arvon (lämpötilaindeksi < 61,5 eli < 14,0°C). **Rakenteen toteutuksessa on lämpöviivyyttä haittaavia lämpötekniisiä puutteita.**

Lämpöpatterin termostaatti on pienellä virtauksella!

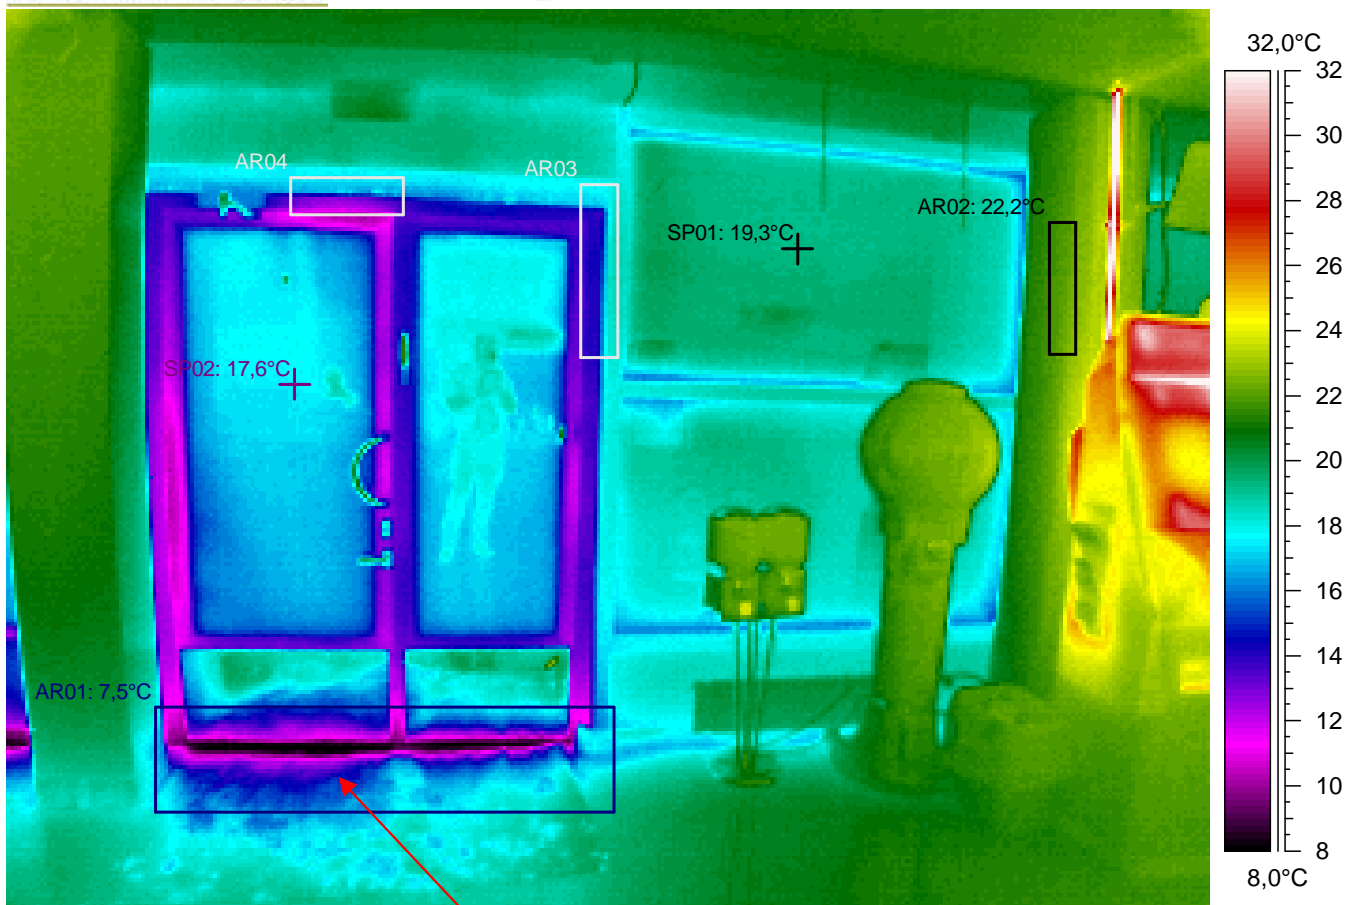
Kuvauksen huomiot: Rakenteet näyttävät pääasiassa normaaleilta. Mutta ...

Oven reunoissa on viileyttä / ilmvuotoa. Alittaa välttävän tason pistemäisen pintalämpötilan arvon (lämpötilaindeksi < 61,5 eli < 14,0°C). **Rakenteen toteutuksessa on lämpöviivyyttä haittaavia lämpötekniisiä puutteita.**

Lämpöpatterin termostaatti on pienellä virtauksella!

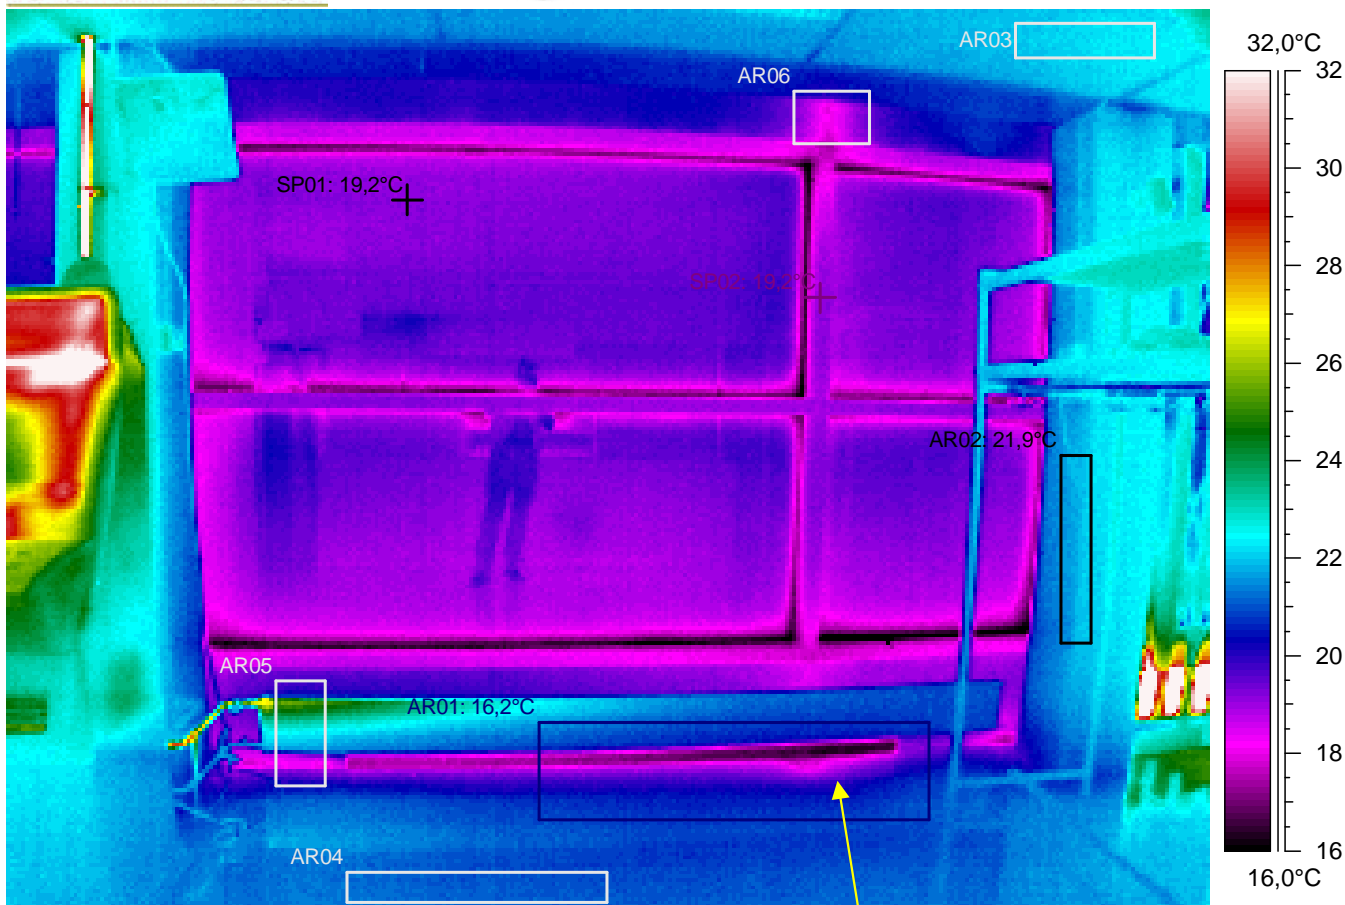
Kuvauksen huomiot: Rakenteet näyttävät pääasiassa normaaleilta. Mutta ...

Seinän alareunassa on hieman viileyttä / ilmavuotoa. Ilmeinen rakenteellinen tekovika tai -virhe (lämpösilta, lämmöneristys työvirhe, ilmavuoto jne.). Mahdollisia virheitä tai puutteita rakenteissa (TI= lämpötilaindeksi < 75 eli < 17,1°C). Seinän pintalämpötilan lämpötilaindeksin raja-arvot alittuu mittaushetkellä (TI < 80,8 eli < 18,5°C).

Lämpöpatterin termostaatti on pienellä virtauksella!

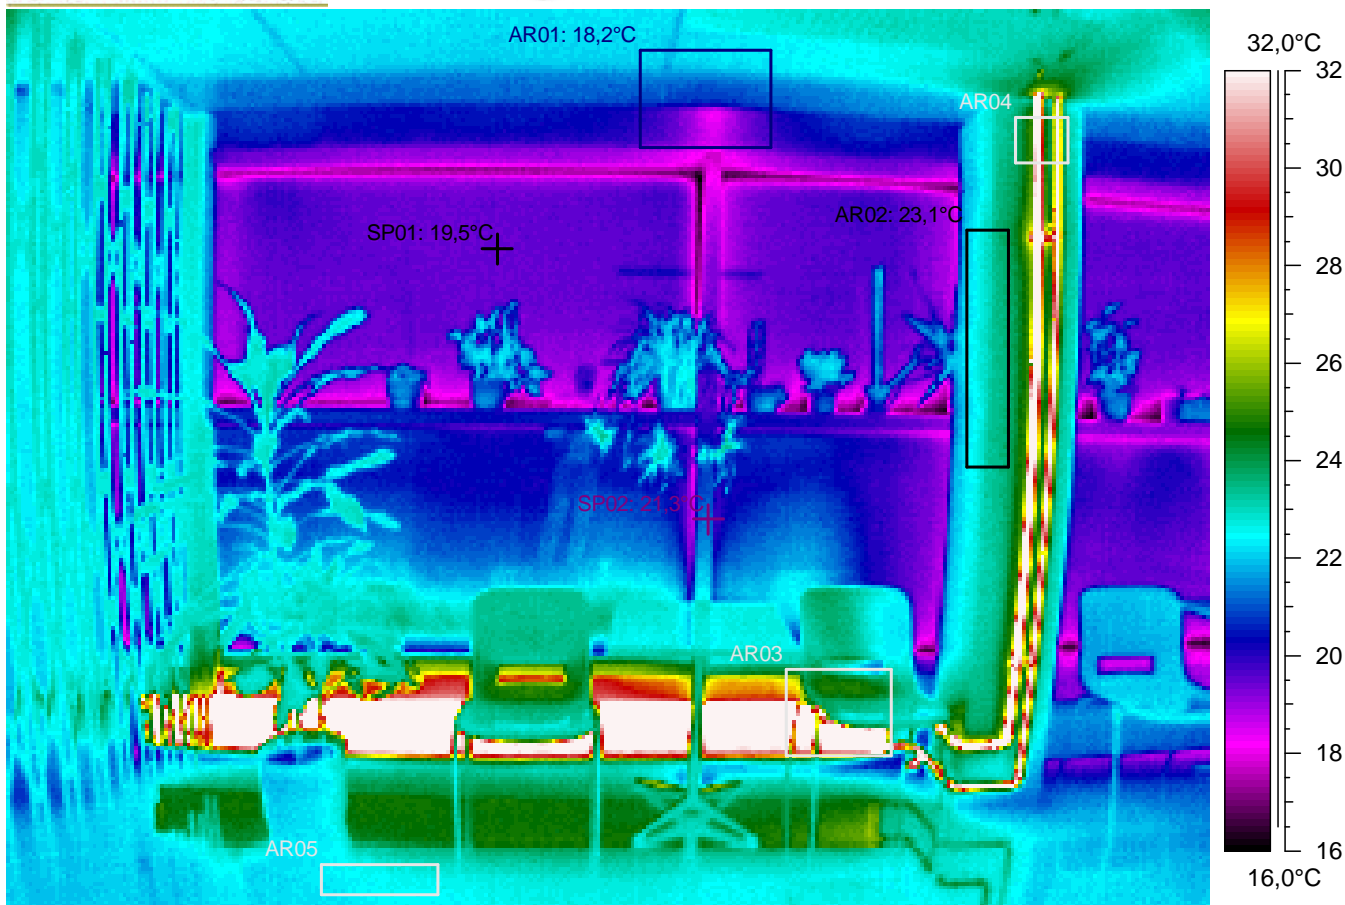
Kuvauksen huomiot: Rakenteet näyttävät pääasiassa normaaleilta.

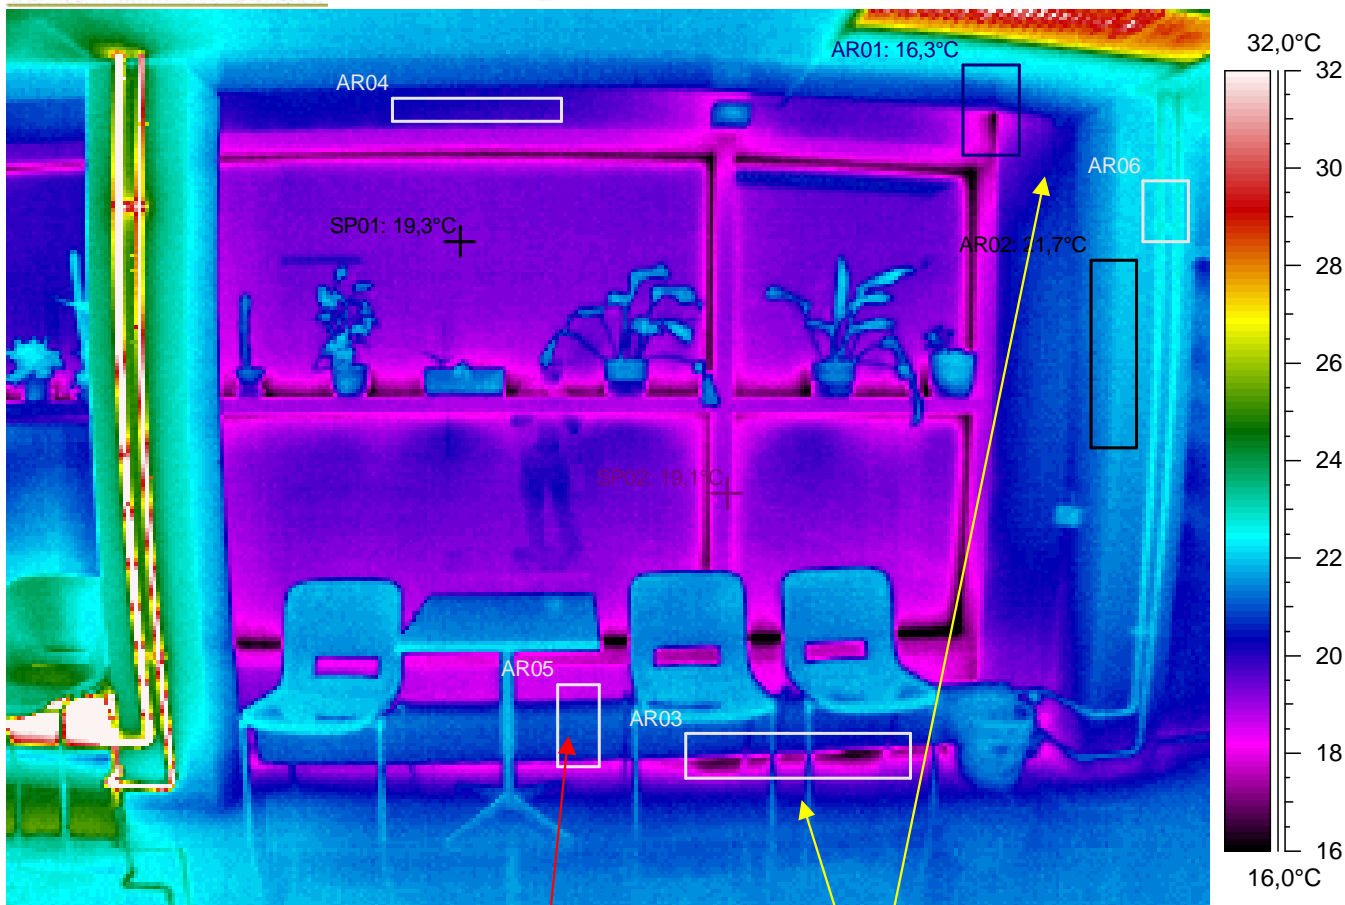
Kuvauksen huomiot: Rakenteet näyttävät pääasiassa normaaleilta. Mutta ...

Seinän yläkulmssa ja alareunassa on hieman viileyttä / ilmavuotoa. Ilmeinen rakenteellinen tekovika tai -virhe (lämpösilta, lämmöneristys työvirhe, ilmavuoto jne.). Mahdollisia virheitä tai puutteita rakenteissa (TI= lämpötilaindeksi < 75 eli < 17,1°C). Seinän pintalämpötilan lämpötilaindeksin raja-arvot alittuu mittaushetkellä (TI< 80,8 eli < 18,5°C).

Lämpöpatterissa ei vesi kierrä ollenkaan!

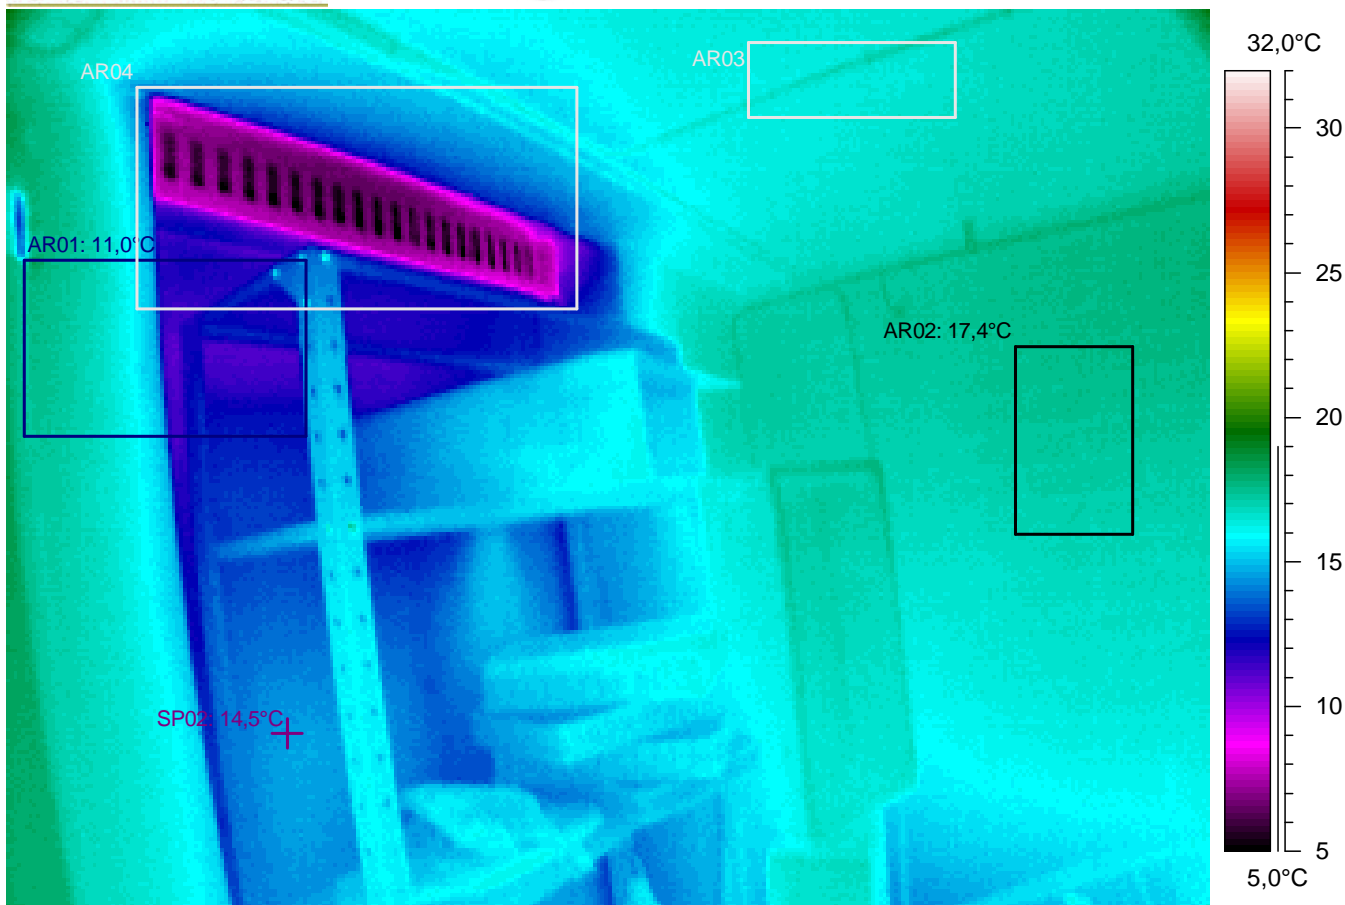
Kuvauksen huomiot: Rakenteet näyttävät pääasiassa normaaleilta. Mutta ...

Kylmävarasto?

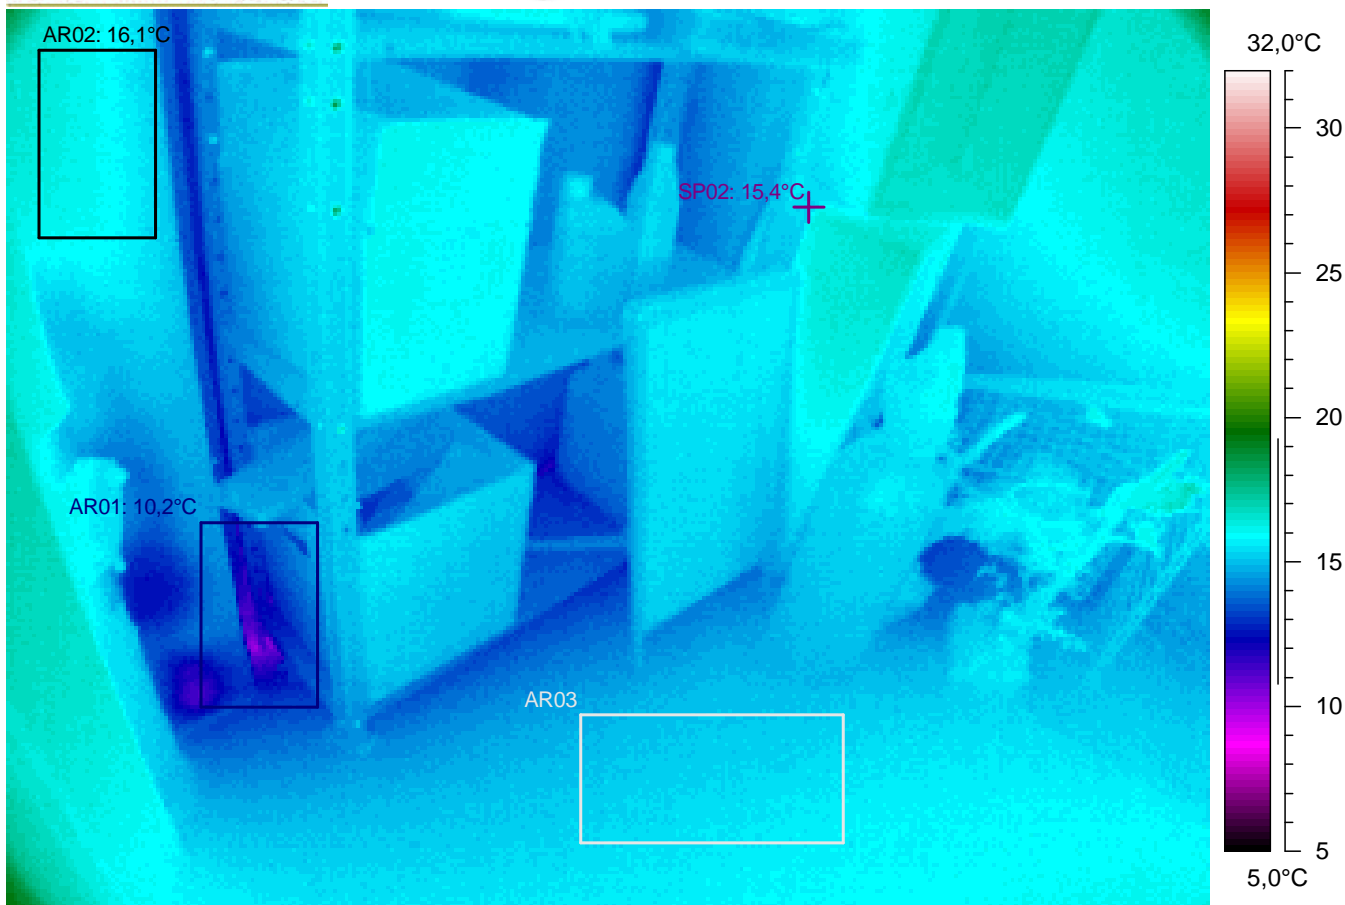
Kuvauksen huomiot: Rakenteet näyttävät pääasiassa normaaleilta. Mutta ...

Kylmävarasto?

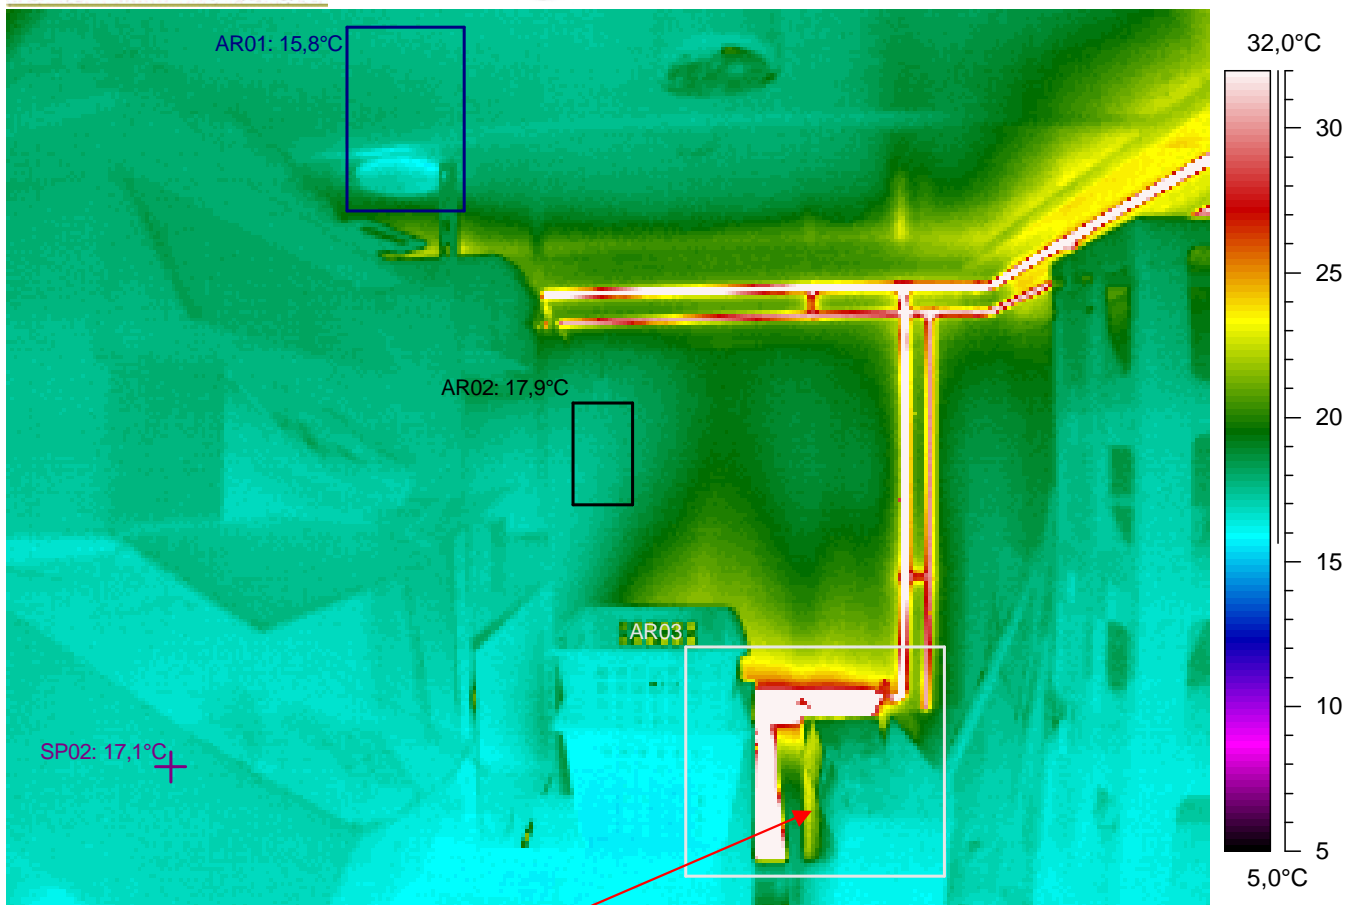
Kuvauksen huomiot: Rakenteet näyttävät pääasiassa normaaleilta. Mutta ...

Kylmävarasto? Patteri lämmin?

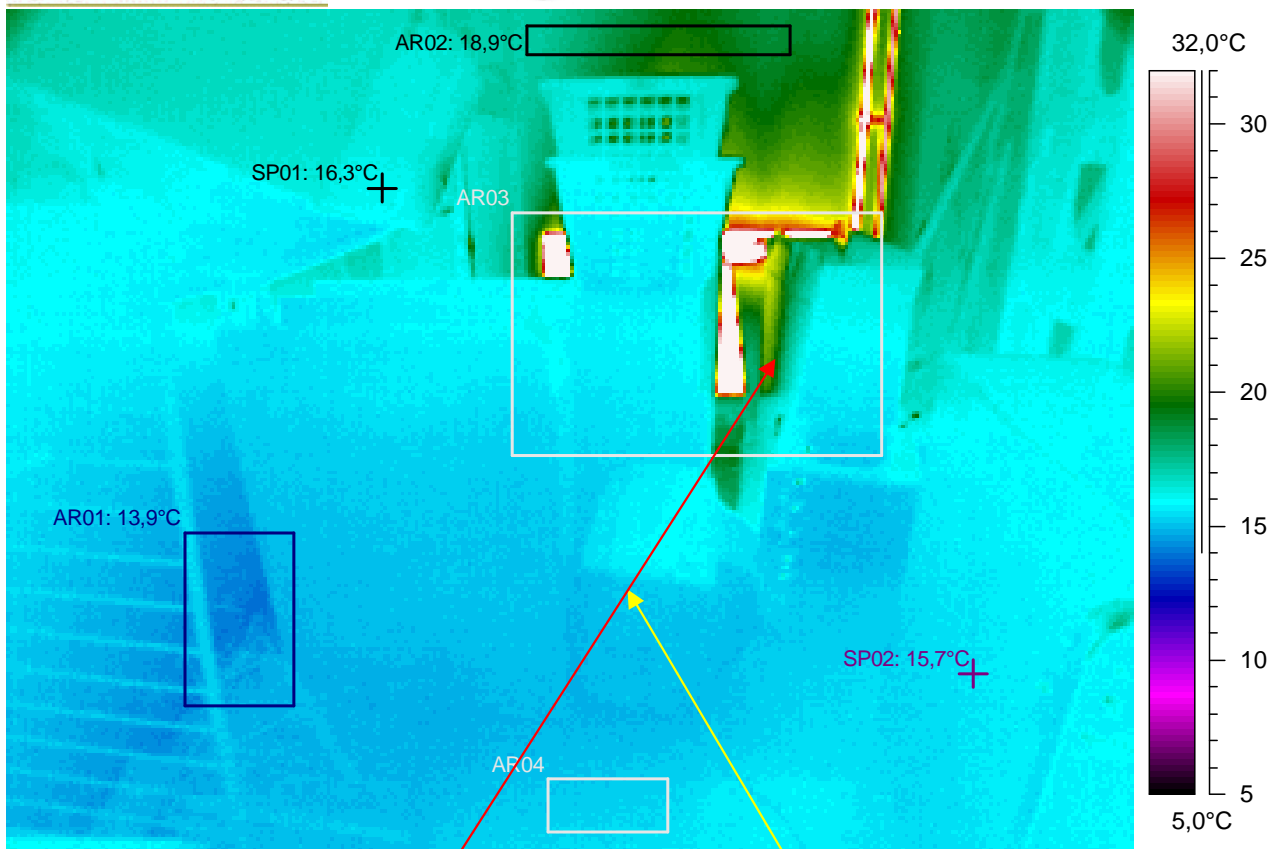
Kuvauksen huomiot: Rakenteet näyttävät pääasiassa normaaleilta. Mutta ...

Kylmävarasto? Patteri lämmin?

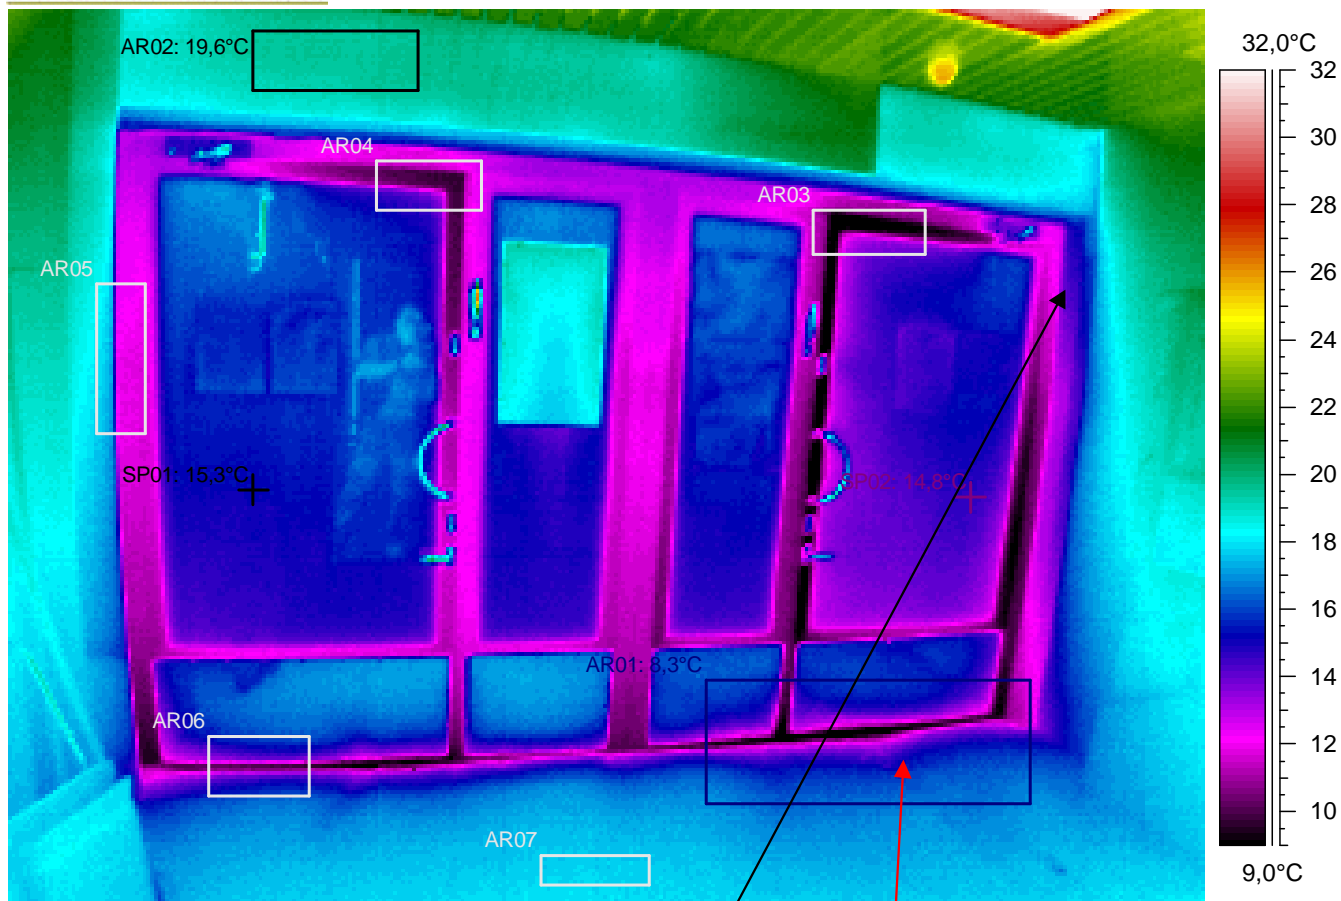
Kuvauksen huomiot: Rakenteet näyttävät pääasiassa normaaleilta. Mutta ...

Ovien alareunoissa on viileyttä / ilmavuotoa? **Ovien rakenteellinen ominaisuus?** Alittaa välttävän tason pistemäisen pintalämpötilan arvon (lämpötilaindeksi < 61,5 eli < 16,1°C). **Rakenteen toteutuksessa on lämpöviihtyvyyttä haittaavia lämpötekniisiä puutteita.**

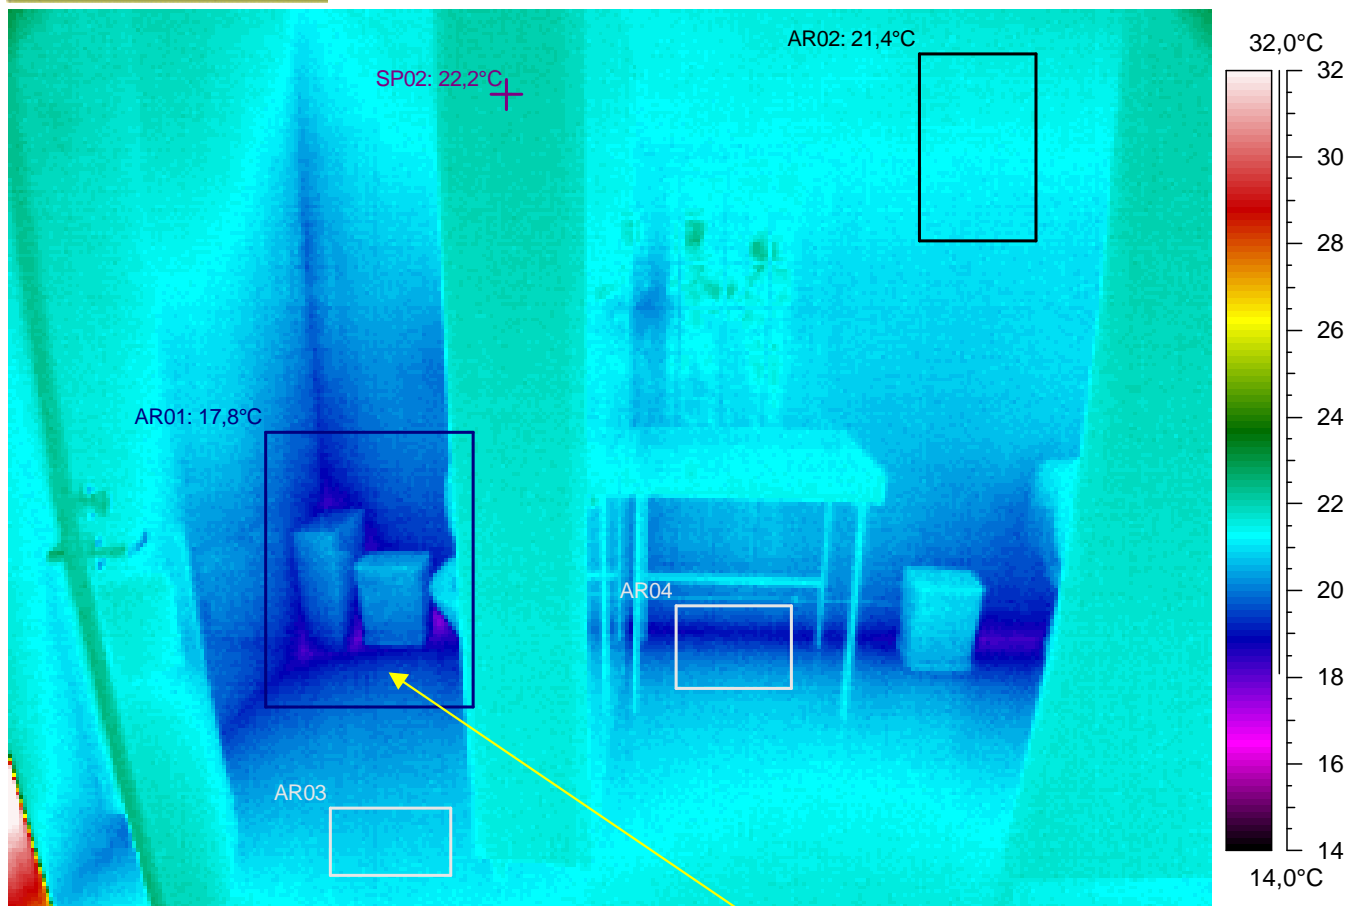
Kuvauksen huomiot: Rakenteet näyttävät pääasiassa normaaleilta. Mutta ...

Seinän alareunassa on hieman viileyttä / ilmavuotoa. Ilmeinen rakenteellinen tekovika tai -virhe (lämpösilta, lämmöneristys työvirhe, ilmavuoto jne.). Mahdollisia virheitä tai puutteita rakenteissa (TI= lämpötilaindeksi < 75 eli < 17,0°C). Seinän pintalämpötilan lämpötilaindeksin raja-arvot alittuu mittaushetkellä (TI < 80,8 eli < 18,3°C).

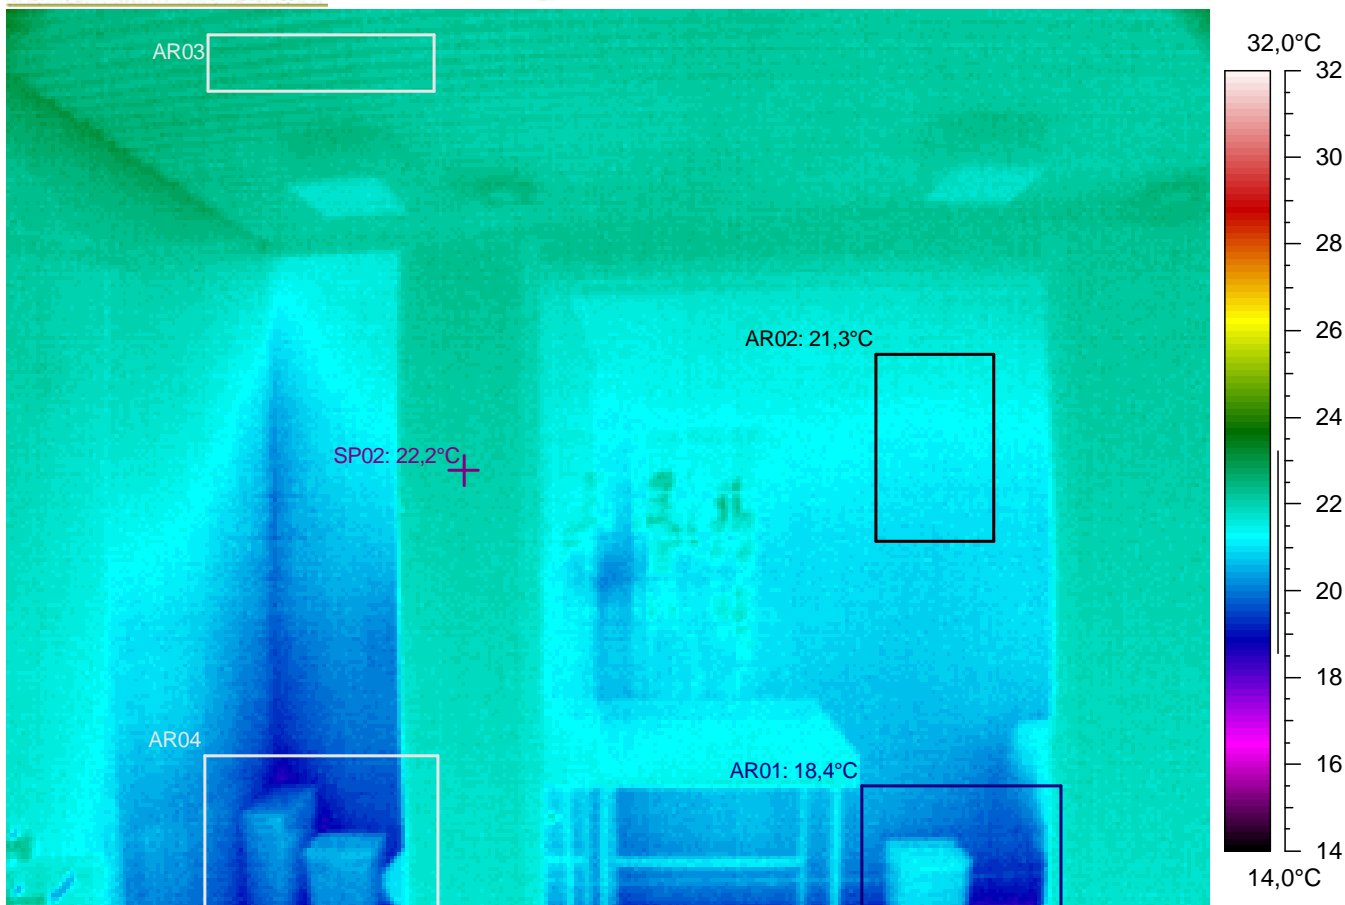
Kuvauksen huomiot: Rakenteet näyttävät pääasiassa normaaleilta.

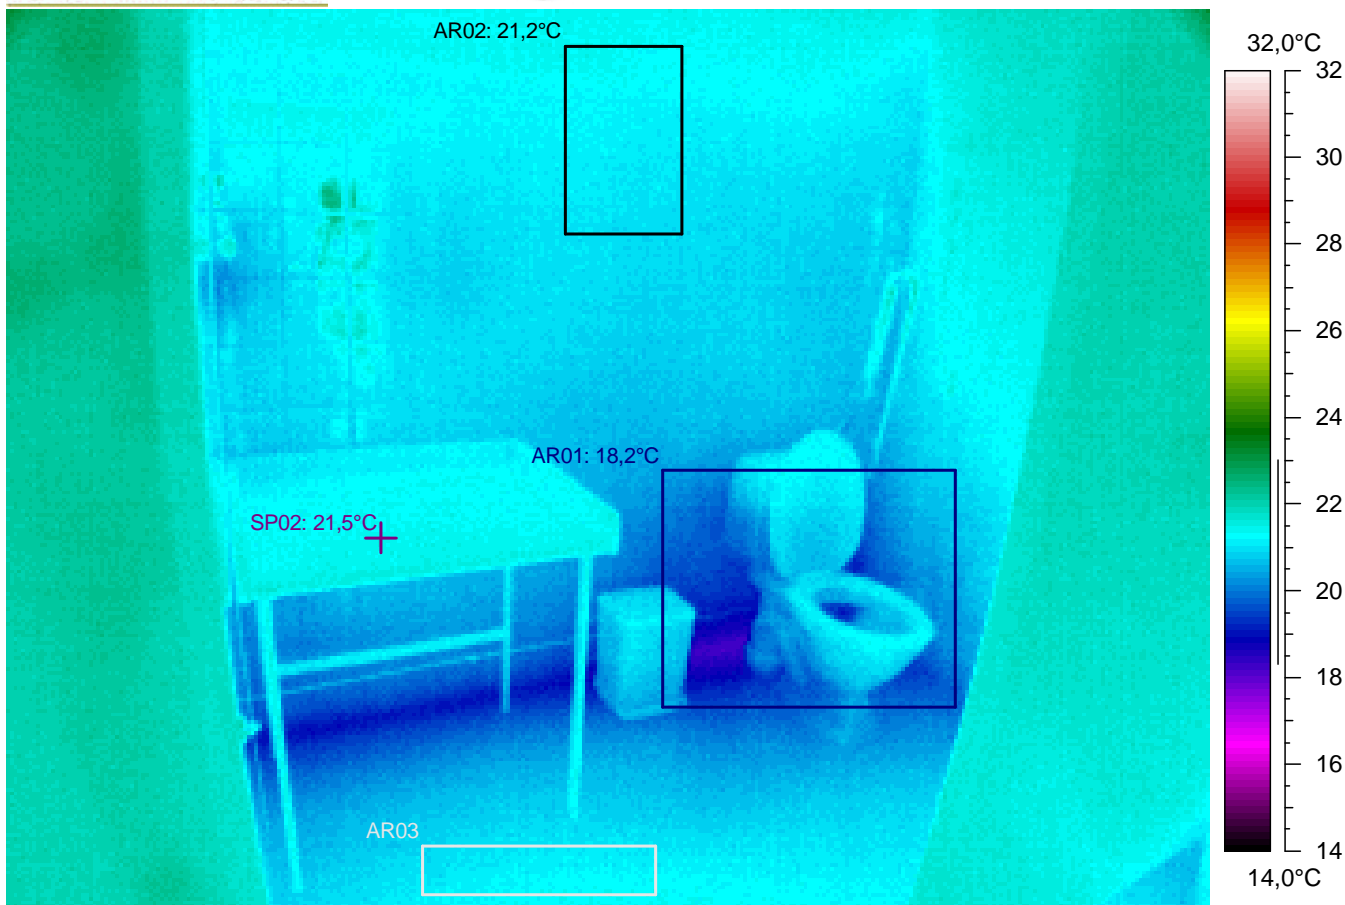
Kuvauksen huomiot: Rakenteet näyttävät pääasiassa normaaleilta.

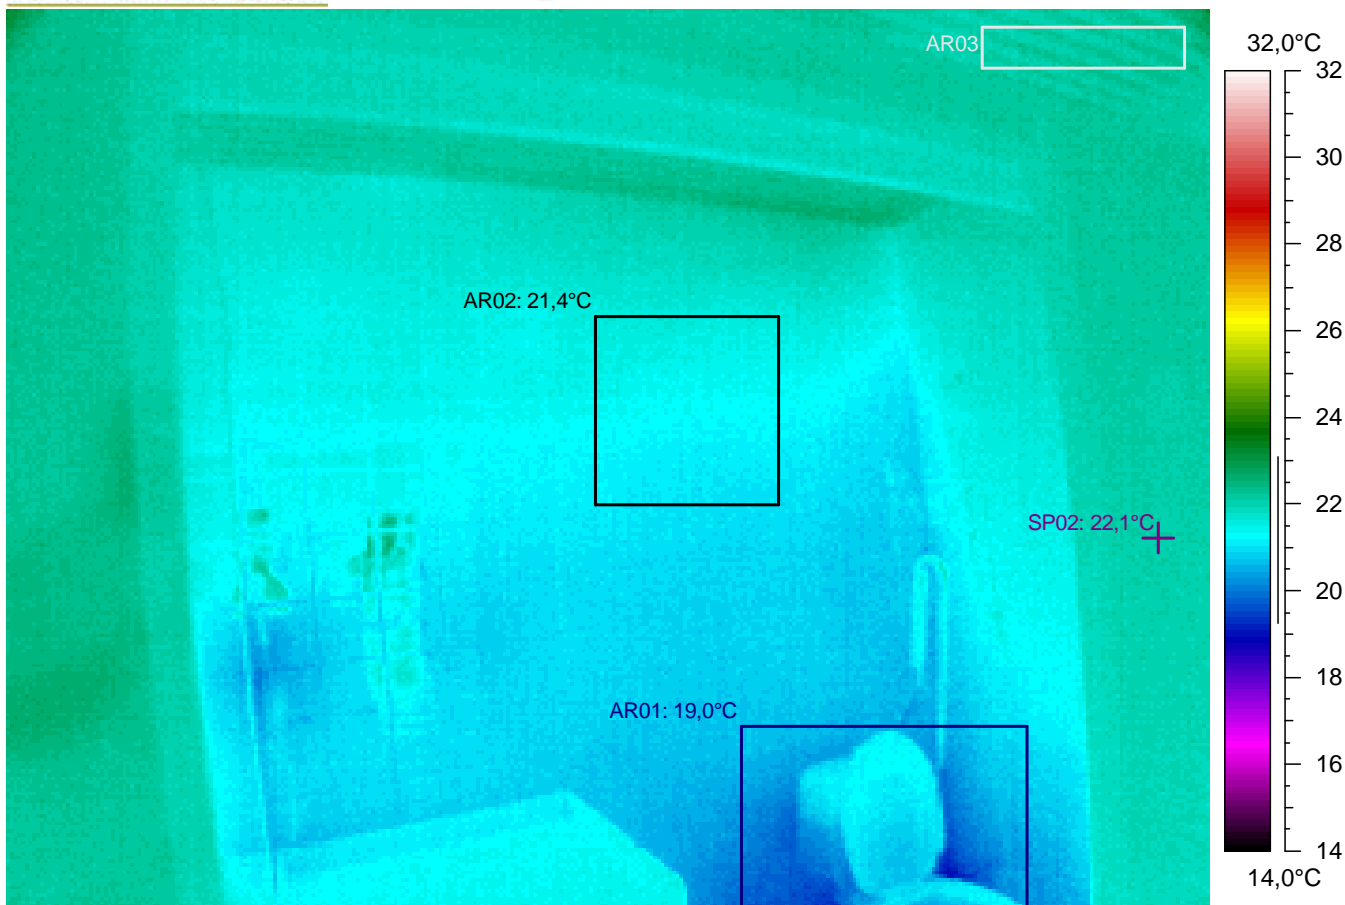
Kuvauksen huomiot: Rakenteet näyttävät pääasiassa normaaleilta.

Lämpökuvan	Arvo
Kohde	Hakunilan uimahalli
Kohta	WC N 151
Tarkentavaa tietoa	yläosa, -kulmat
Vika / Puute	
Suositus	
Tilaaaja	Vantaan kaupunki, Arto Alanko
Kuvaaja	Tapani Järvenpää, lab.ins.
Ilmanvaihto	Normaaliteho

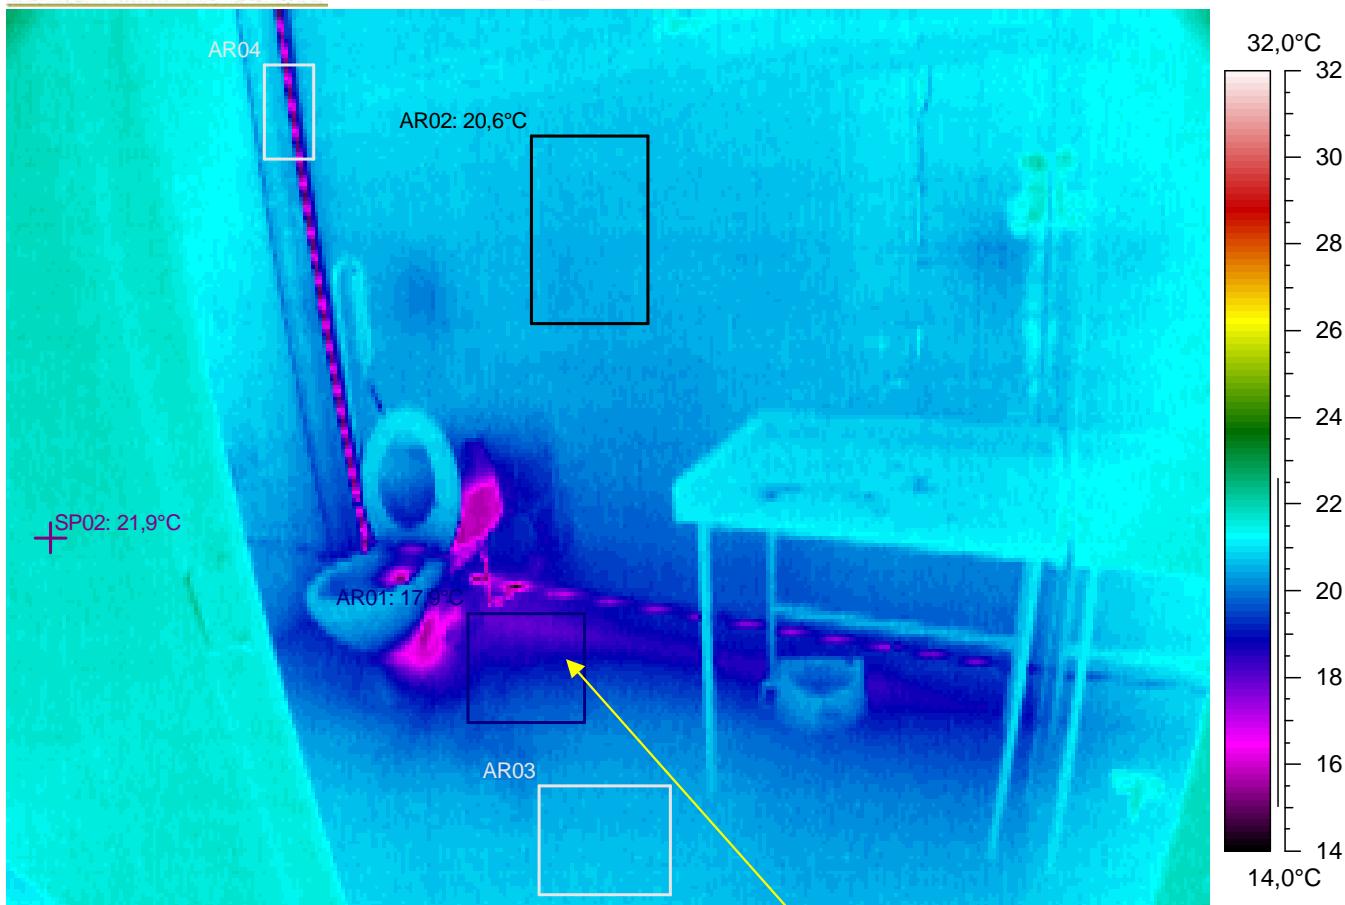
Kuvauksen huomiot: Rakenteet näyttävät pääasiassa normaaleilta. Mutta ...

Seinän alareunassa on hieman viileyttä / ilmavuotoa. Ilmeinen rakenteellinen tekovika tai -virhe (lämpösilta, lämmöneristys työvirhe, ilmavuoto jne.). Mahdollisia virheitä tai puutteita rakenteissa (TI= lämpötilaindeksi < 75 eli < 17,0°C). Seinän pintalämpötilan lämpötilaindeksin raja-arvot alittuu mittaushetkellä (TI < 80,8 eli < 18,3°C).

Lämpökuvan	Arvo
Kohde	Hakunilan uimahalli
Kohta	WC M 152
Tarkentavaa tietoa	alaosa, -kulmat
Vika / Puute	hieman viileyttä / ilmavuotoa
Suositus	lisäeristys / -tiivistys
Tilaaaja	Vantaan kaupunki, Arto Alanko
Kuvaaja	Tapani Järvenpää, lab.ins.
Ilmanvaihto	Normaaliteho
