HELSINGIN AMMATTIKORKEAKOULU

**Rakennustekniikka
Palvelutoiminta
Lämpökuvaus
RL 115 2005**

Lämpökuvien analysointi

Hakunilan uimahalli, 1. krs.

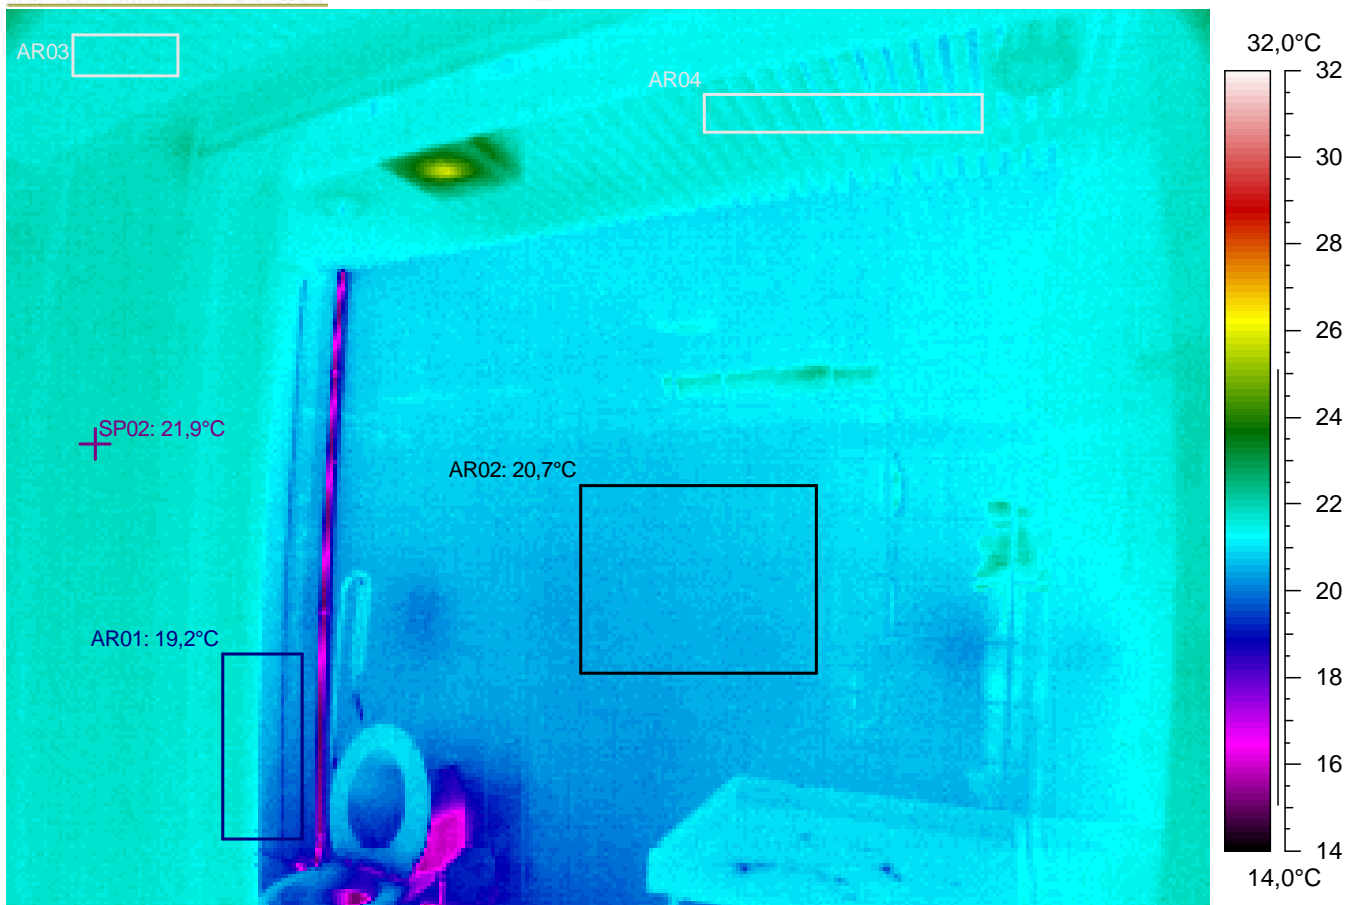
Kuvauksen huomiot: Rakenteet näyttävät pääasiassa normaaleilta.

Lämpökuvan	Arvo
Kohde	Hakunilan uimahalli
Kohta	WC M 152
Tarkentavaa tietoa	yläosa, -kulmat
Vika / Puute	
Suositus	
Tilaaaja	Vantaan kaupunki, Arto Alanko
Kuvaaja	Tapani Järvenpää, lab.ins.
Ilmanvaihto	Normaaliteho

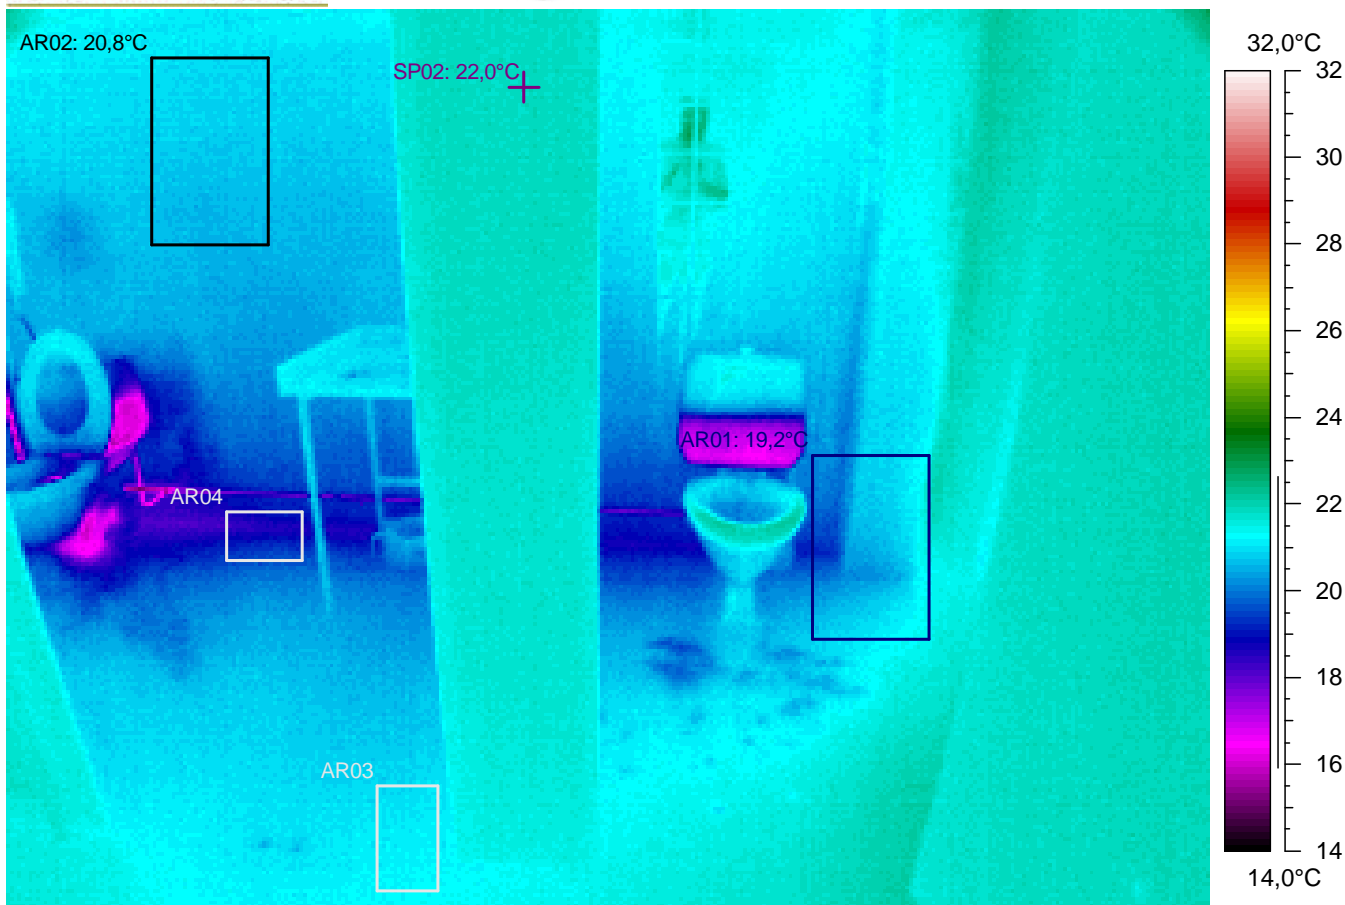
Kuvauksen huomiot: Rakenteet näyttävät pääasiassa normaaleilta.

Lämpökuvan	Arvo
Kohde	Hakunilan uimahalli
Kohta	WC M 152
Tarkentavaa tietoa	alaosa, -kulmat
Vika / Puute	
Suositus	
Tilaaaja	Vantaan kaupunki, Arto Alanko
Kuvaaja	Tapani Järvenpää, lab.ins.
Ilmanvaihto	Normaaliteho

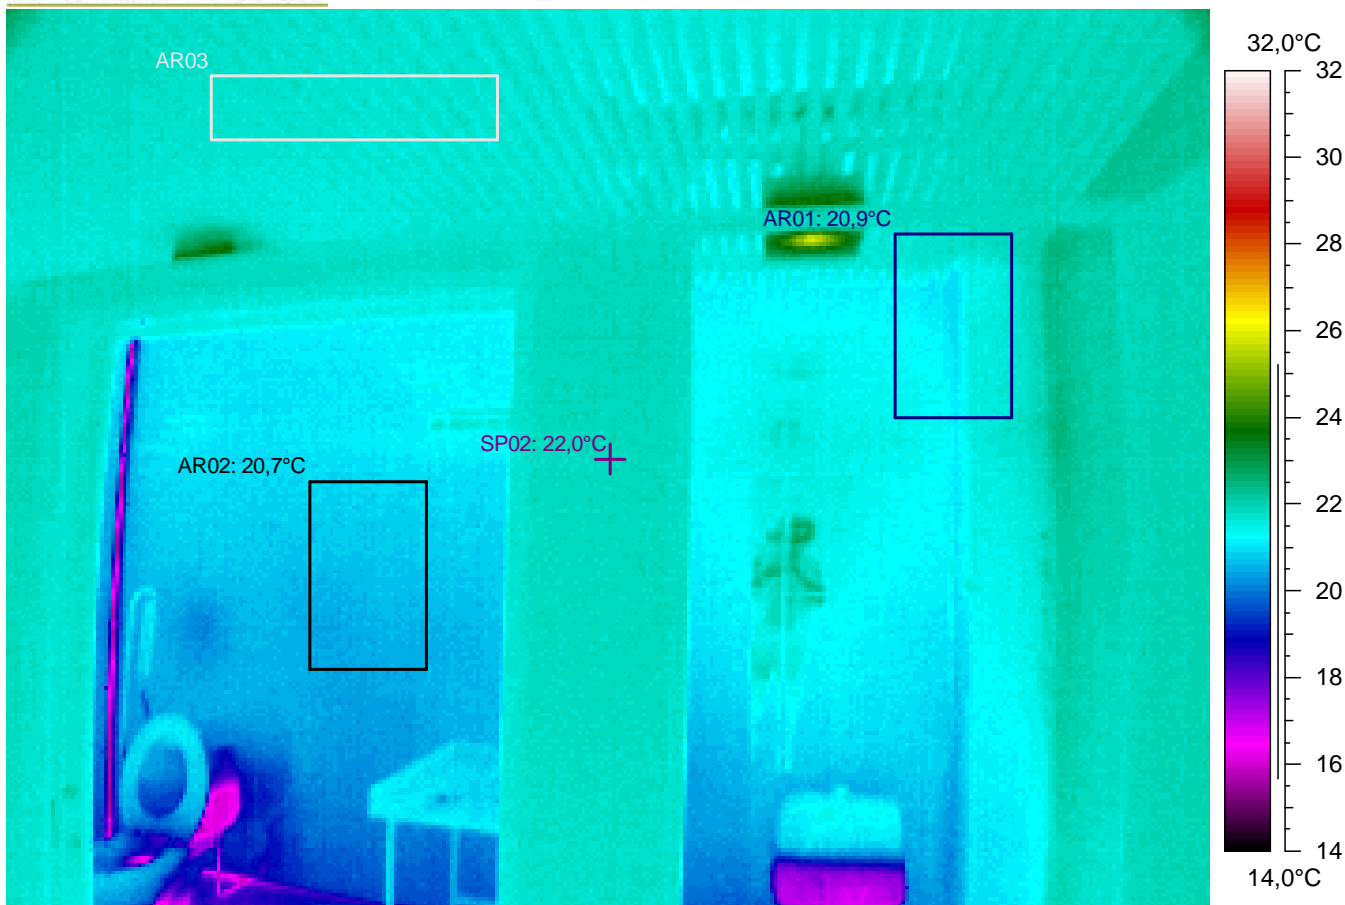
Kuvauksen huomiot: Rakenteet näyttävät pääasiassa normaaleilta.

Lämpökuvan	Arvo
Kohde	Hakunilan uimahalli
Kohta	WC M 152
Tarkentavaa tietoa	yläosa, -kulmat
Vika / Puute	
Suositus	
Tilaaaja	Vantaan kaupunki, Arto Alanko
Kuvaaja	Tapani Järvenpää, lab.ins.
Ilmanvaihto	Normaaliteho

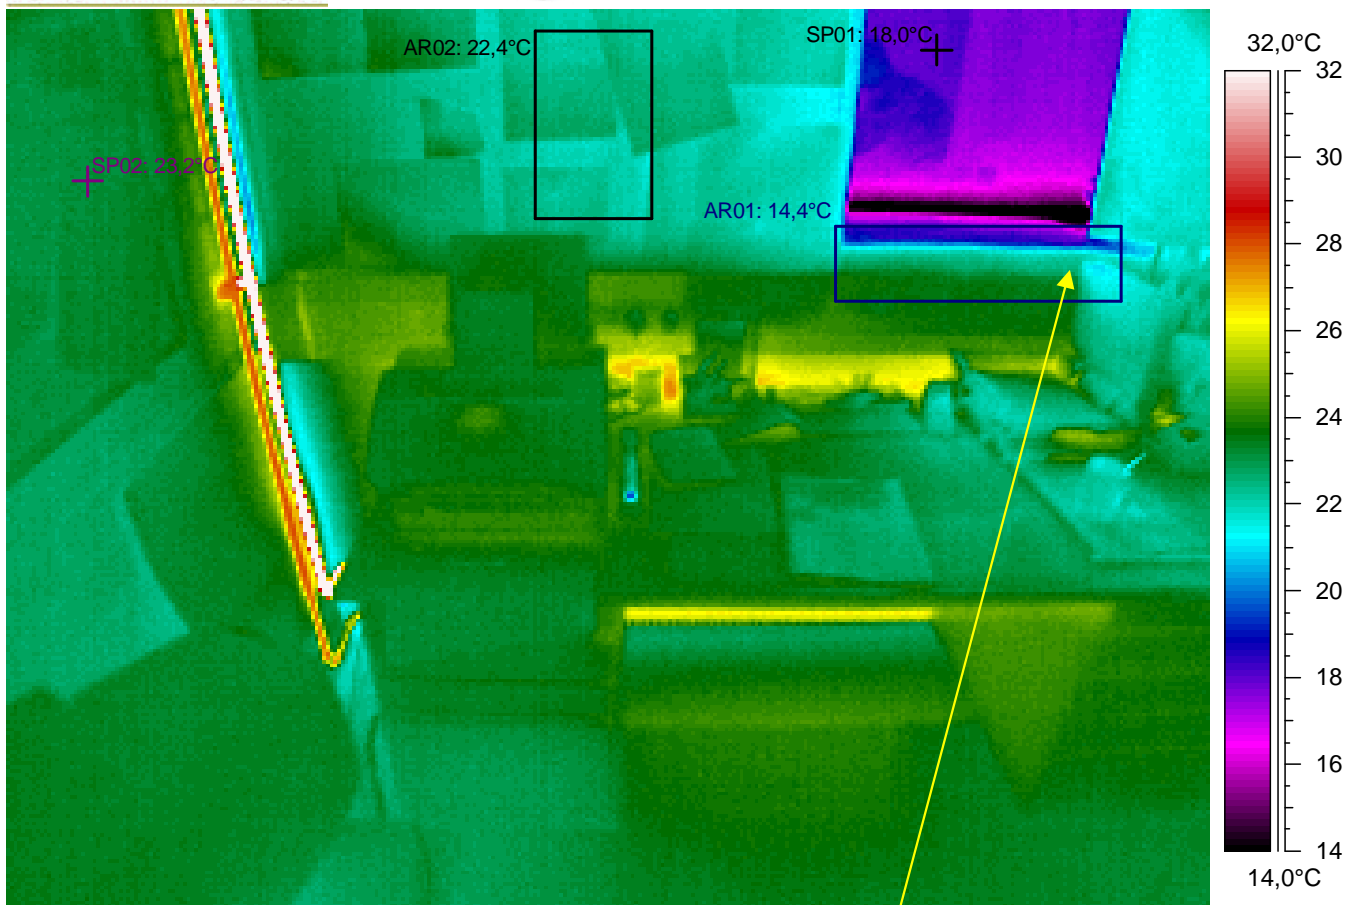
Kuvauksen huomiot: Rakenteet näyttävät pääasiassa normaaleilta. Mutta ...

Ikkunan alareunassa on hieman viileyttä / ilmavuotoa. Ilmeinen rakenteellinen tekovika tai -virhe (lämpösilta, lämmöneristys työvirhe, ilmavuoto jne.). Mahdollisia virheitä tai puutteita rakenteissa (TI= lämpötilaindeksi < 75 eli < 17,0°C). Seinän pintalämpötilan lämpötilaindeksin raja-arvot alittuu mittaushetkellä (TI < 80,8 eli < 18,3°C).

Lämpökuvan	Arvo
Kohde	Hakunilan uimahalli
Kohta	Toimisto 153
Tarkentavaa tietoa	alaosa, -kulmat
Vika / Puute	hieman viileyttä / ilmavuotoa
Suositus	lisäeristys / -tiivistys
Tilaaaja	Vantaan kaupunki, Arto Alanko
Kuvaaja	Tapani Järvenpää, lab.ins.
Ilmanvaihto	Normaaliteho

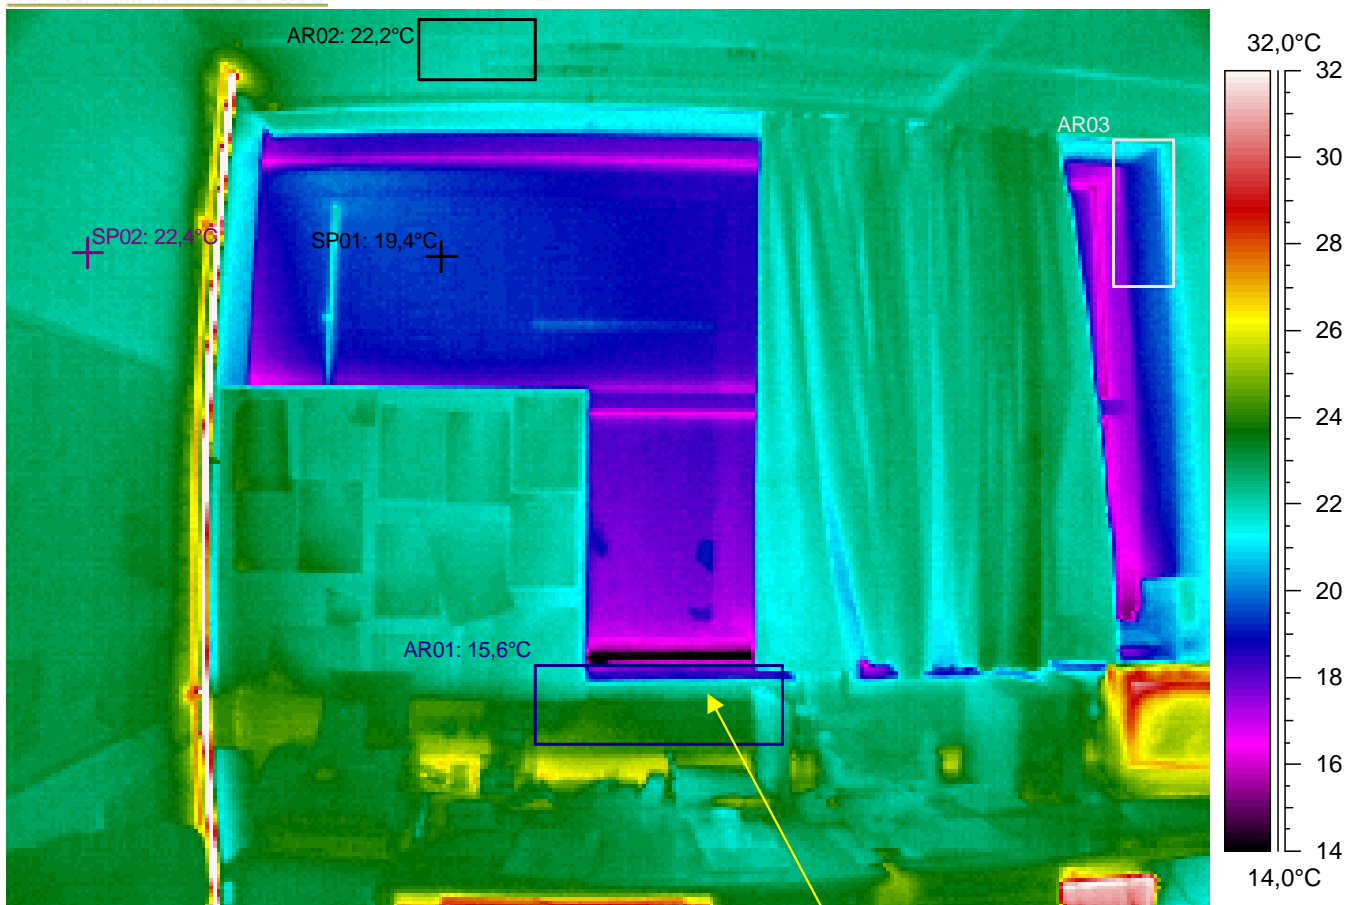
Kuvauksen huomiot: Rakenteet näyttävät pääasiassa normaaleilta. Mutta ...

Ikkunan alareunassa on hieman viileyttä / ilmavuotoa. Ilmeinen rakenteellinen tekovika tai -virhe (lämpösilta, lämmöneristys työvirhe, ilmavuoto jne.). Mahdollisia virheitä tai puutteita rakenteissa (TI= lämpötilaindeksi < 75 eli < 17,0°C). Seinän pintalämpötilan lämpötilaindeksin raja-arvot alittuu mittaushetkellä (TI < 80,8 eli < 18,3°C).

Lämpökuvan	Arvo
Kohde	Hakunilan uimahalli
Kohta	Toimisto 153
Tarkentavaa tietoa	yläosa, -kulmat
Vika / Puute	hieman viileyttä / ilmavuotoa
Suositus	lisäeristys / -tiivistys
Tilaaaja	Vantaan kaupunki, Arto Alanko
Kuvaaja	Tapani Järvenpää, lab.ins.
Ilmanvaihto	Normaaliteho

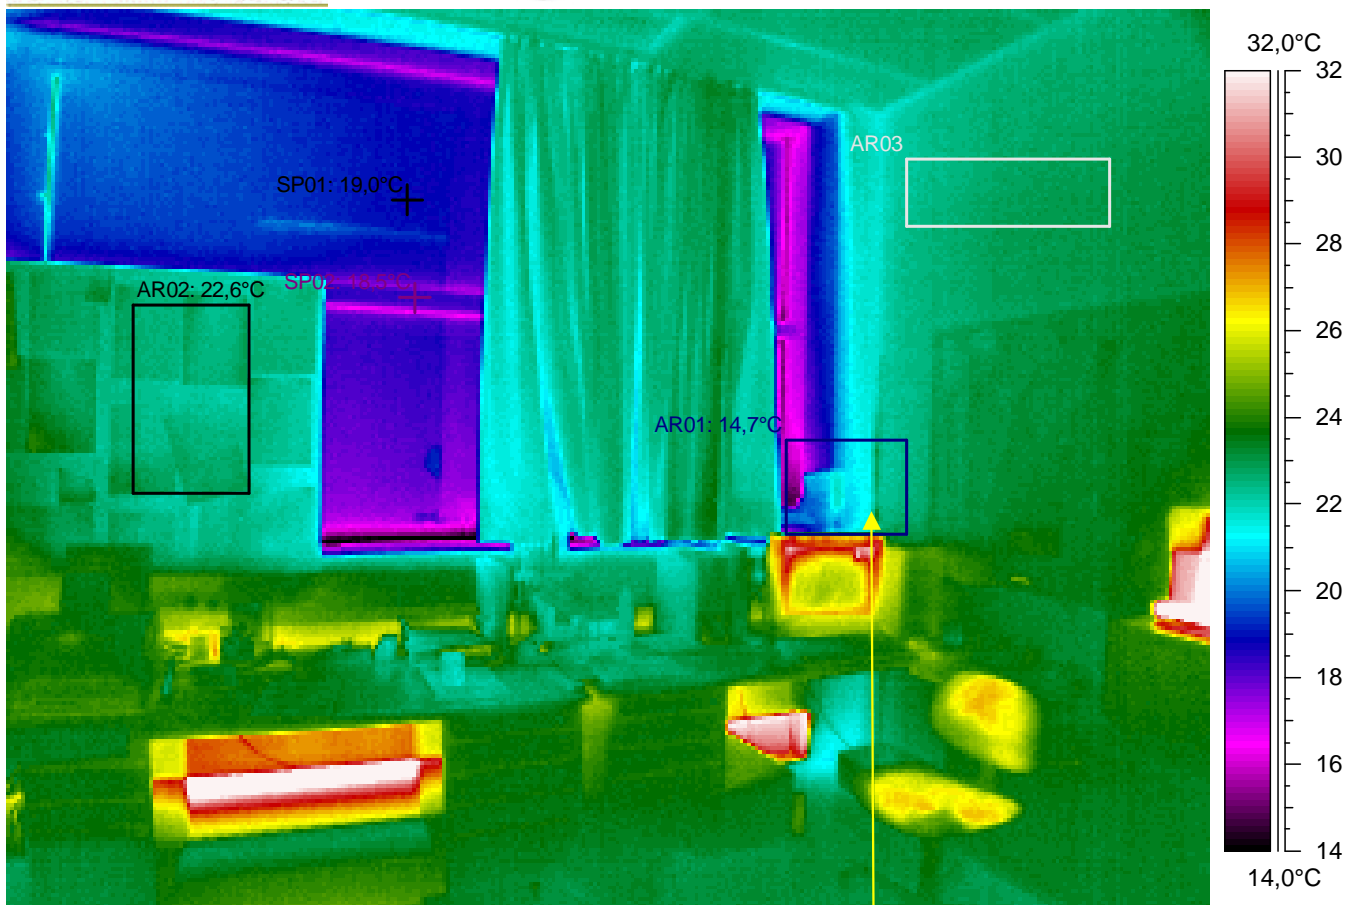
Kuvauksen huomiot: Rakenteet näyttävät pääasiassa normaaleilta. Mutta ...

Ikkunan alareunassa on hieman viileyttä / ilmavuotoa. Ilmeinen rakenteellinen tekovika tai -virhe (lämpösilta, lämmöneristys työvirhe, ilmavuoto jne.). Mahdollisia virheitä tai puutteita rakenteissa (TI= lämpötilaindeksi < 75 eli < 17,0°C). Seinän pintalämpötilan lämpötilaindeksin raja-arvot alittuu mittaushetkellä (TI < 80,8 eli < 18,3°C).

Lämpökuvan	Arvo
Kohde	Hakunilan uimahalli
Kohta	Toimisto 153
Tarkentavaa tietoa	ylä- ja alaosa, -kulmat
Vika / Puute	hieman viileyttä / ilmavuotoa
Suositus	lisäeristys / -tiivistys
Tilaaaja	Vantaan kaupunki, Arto Alanko
Kuvaaja	Tapani Järvenpää, lab.ins.
Ilmanvaihto	Normaaliteho

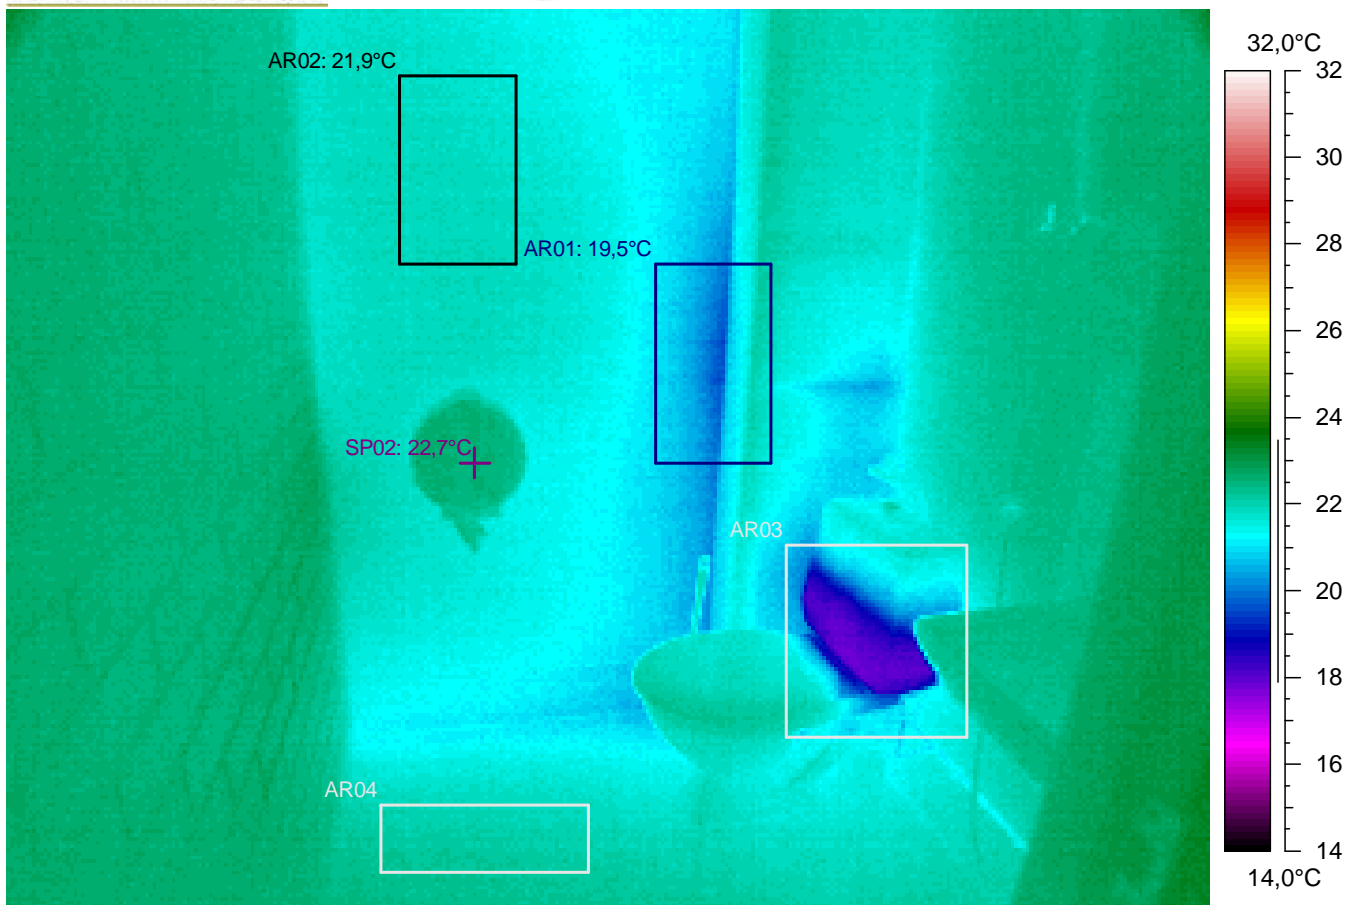
Kuvauksen huomiot: Rakenteet näyttävät pääasiassa normaaleilta.

Lämpökuvan	Arvo
Kohde	Hakunilan uimahalli
Kohta	WC 163
Tarkentavaa tietoa	alaosa, -kulmat
Vika / Puute	
Suositus	
Tilaaaja	Vantaan kaupunki, Arto Alanko
Kuvaaja	Tapani Järvenpää, lab.ins.
Ilmanvaihto	Normaaliteho

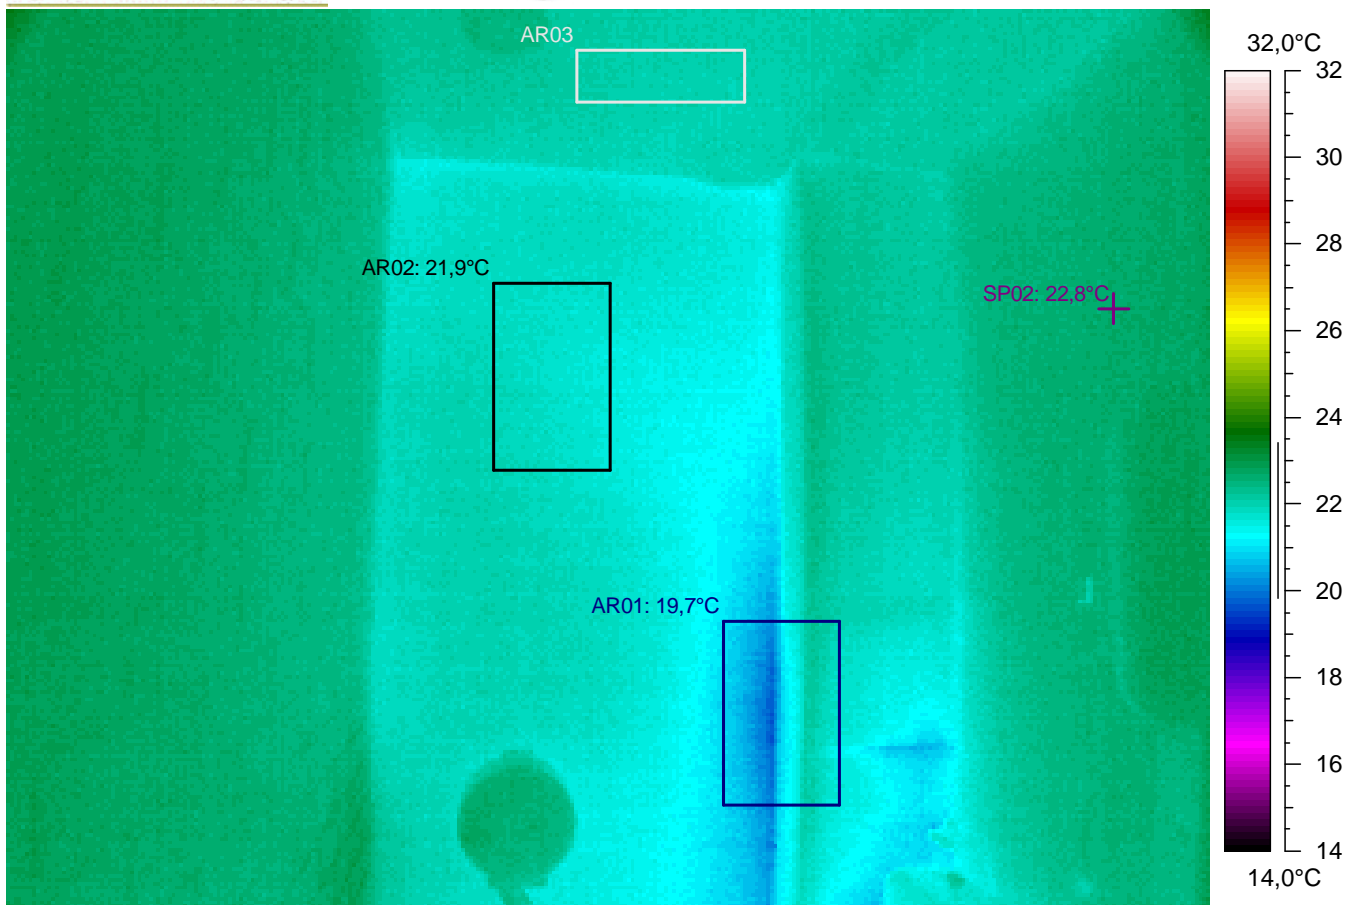
Kuvauksen huomiot: Rakenteet näyttävät pääasiassa normaaleilta.

Lämpökuvan	Arvo
Kohde	Hakunilan uimahalli
Kohta	WC 163
Tarkentavaa tietoa	yläosa, -kulmat
Vika / Puute	
Suositus	
Tilaaja	Vantaan kaupunki, Arto Alanko
Kuvaaja	Tapani Järvenpää, lab.ins.
Ilmanvaihto	Normaaliteho

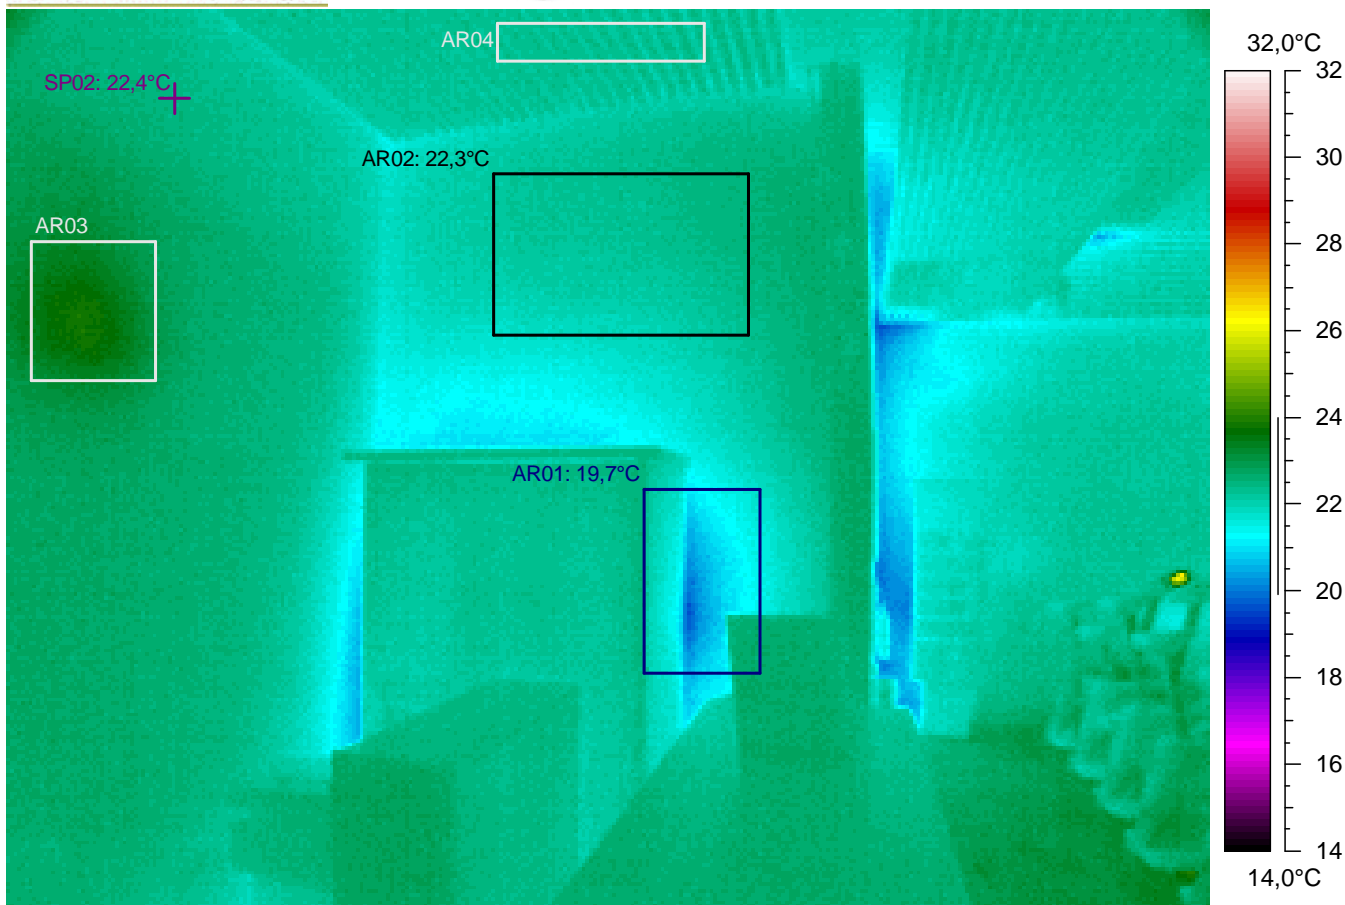
Kuvauksen huomiot: Rakenteet näyttävät pääasiassa normaaleilta.

Lämpökuvan	Arvo
Kohde	Hakunilan uimahalli
Kohta	Var 164 B
Tarkentavaa tietoa	ylä- ja alaosa, -kulmat
Vika / Puute	
Suositus	
Tilaaaja	Vantaan kaupunki, Arto Alanko
Kuvaaja	Tapani Järvenpää, lab.ins.
Ilmanvaihto	Normaaliteho

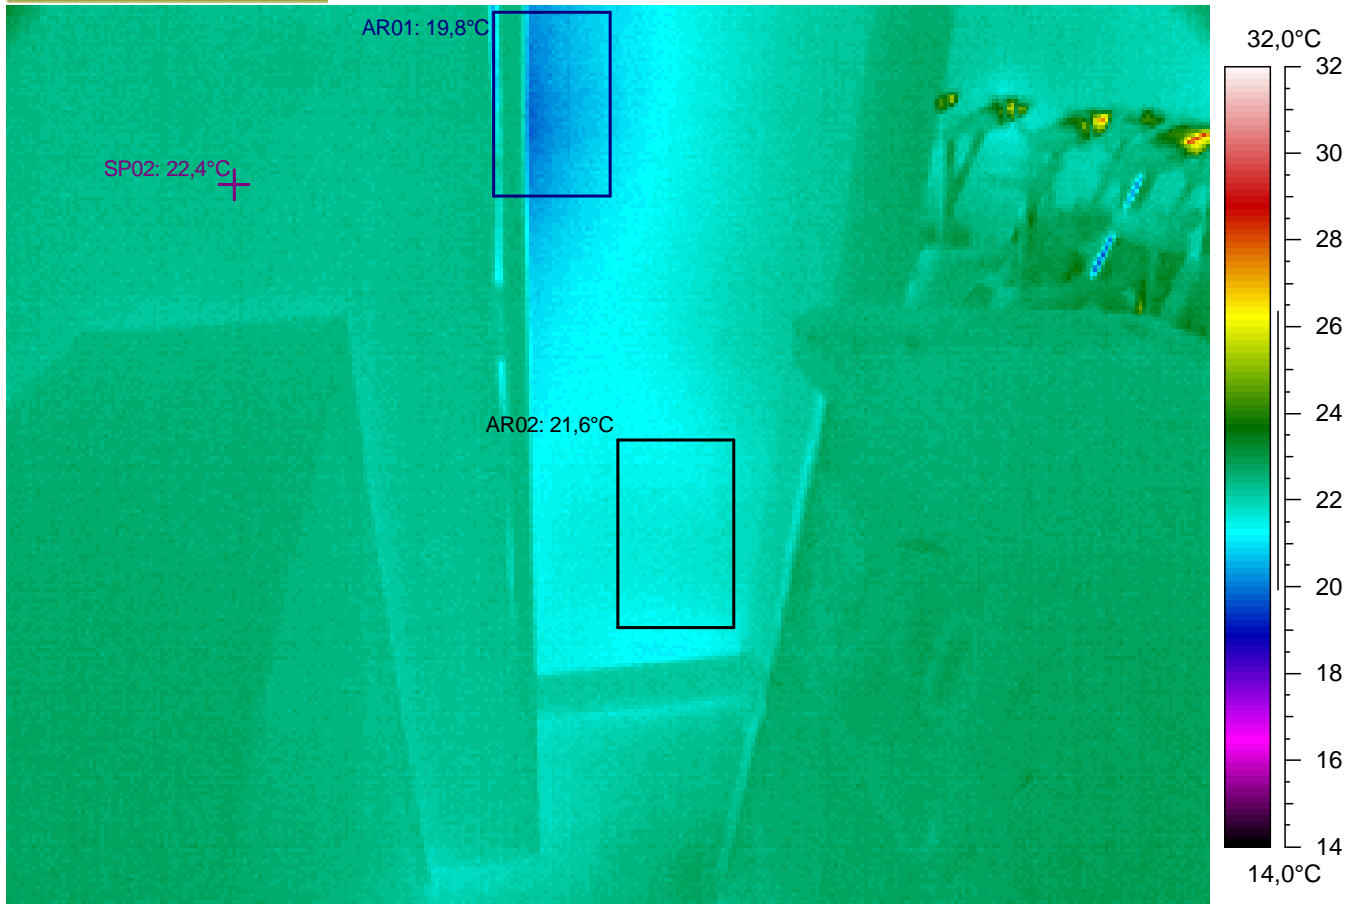
Kuvauksen huomiot: Rakenteet näyttävät pääasiassa normaaleilta.

Lämpökuvan	Arvo
Kohde	Hakunilan uimahalli
Kohta	Var 164 B
Tarkentavaa tietoa	alaosa, -kulmat
Vika / Puute	
Suositus	
Tilaaaja	Vantaan kaupunki, Arto Alanko
Kuvaaja	Tapani Järvenpää, lab.ins.
Ilmanvaihto	Normaaliteho

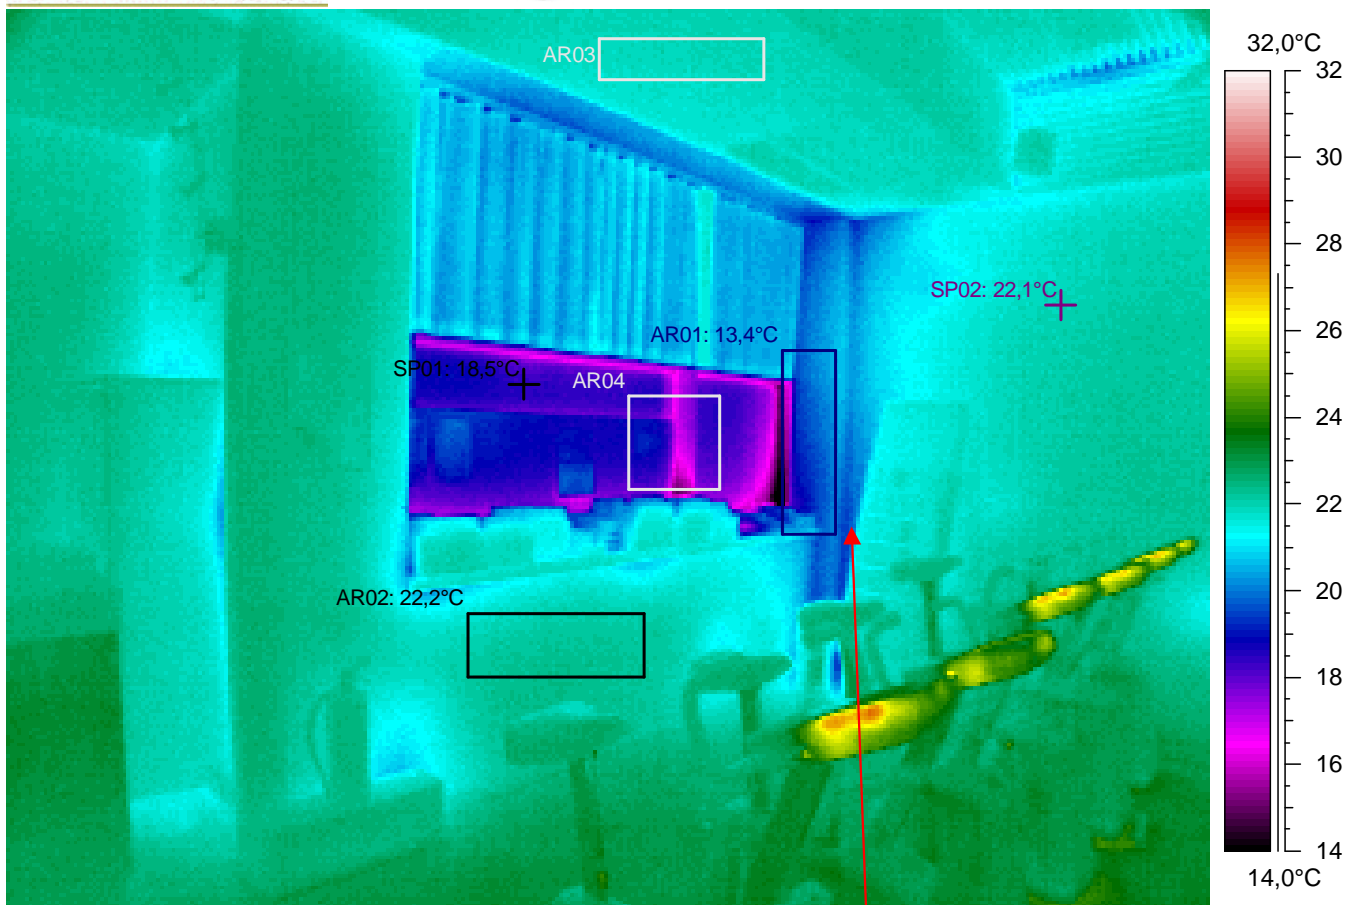
Kuvauksen huomiot: Rakenteet näyttävät pääasiassa normaaleilta. Mutta ...

Ikkunan reunassa on viileyttä / ilmavuotoa. Alittaa välttävän tason pistemäisen pintalämpötilan arvon (lämpötilaindeksi $< 61,5$ eli $< 13,5^{\circ}\text{C}$). Rakenteen toteutuksessa on lämpöviivyyttä haittaavia lämpötekniisiä puutteita.

Lämpökuvan	Arvo
Kohde	Hakunilan uimahalli
Kohta	V sali 164
Tarkentavaa tietoa	ylä- ja alaosa, -kulmat
Vika / Puute	viileyttä / ilmavuotoa
Suositus	lisäeristys / -tiivistys
Tilaaaja	Vantaan kaupunki, Arto Alanko
Kuvaaja	Tapani Järvenpää, lab.ins.
Ilmanvaihto	Normaaliteho

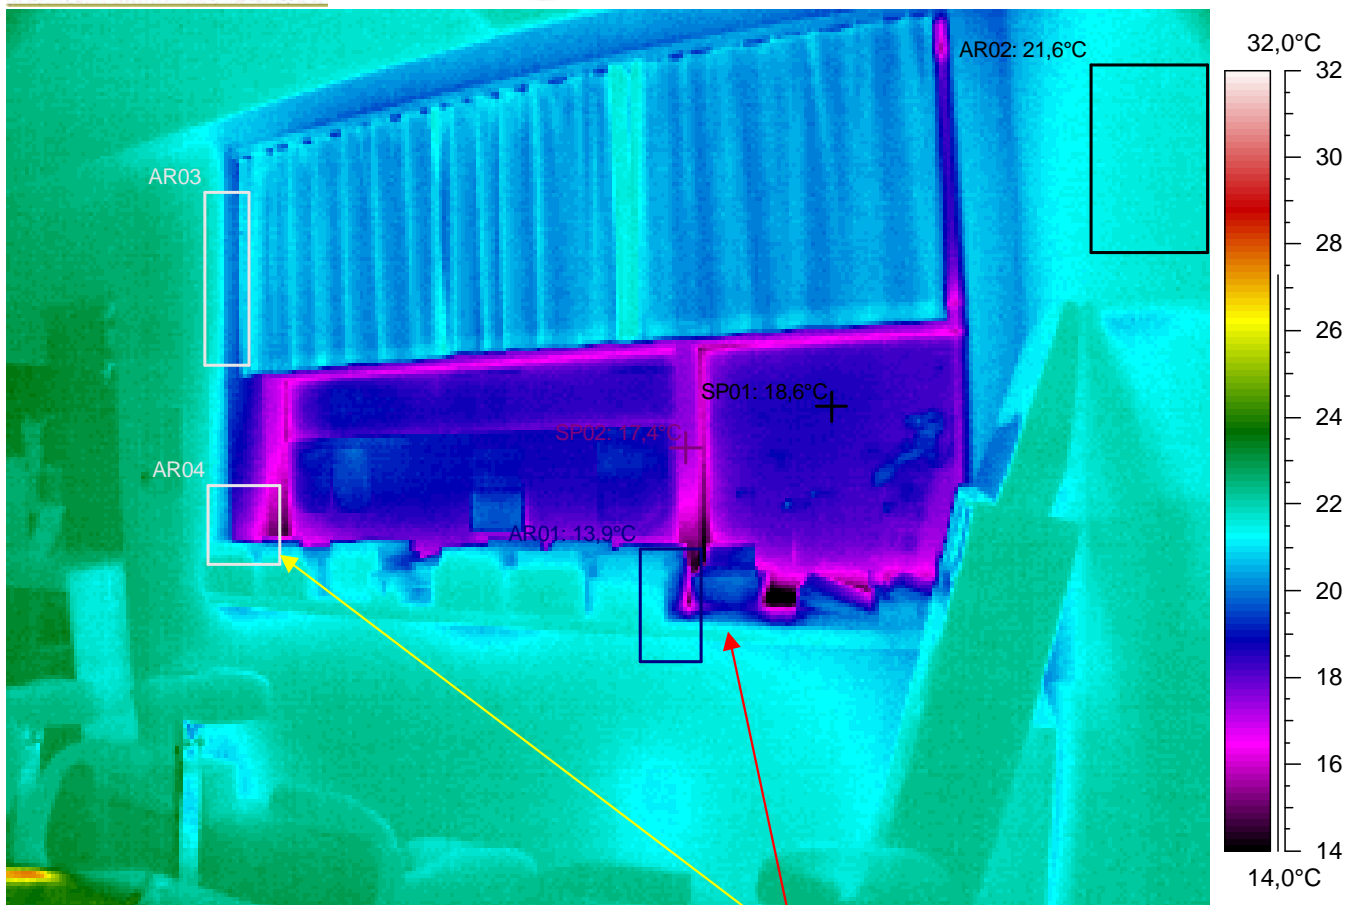
Kuvauksen huomiot: Rakenteet näyttävät pääasiassa normaaleilta. Mutta ...

Ikkunan reunassa on hieman viileyttä / ilmavuotoa. Ilmeinen rakenteellinen tekovika tai -virhe (lämpösilta, lämmöneristys työvirhe, ilmavuoto jne.). Mahdollisia virheitä tai puutteita rakenteissa (TI= lämpötilaindeksi < 75 eli < 16,5°C). Seinän pintalämpötilan lämpötilaindeksin raja-arvot alittuu mittaushetkellä (TI < 80,8 eli < 17,8°C).

Ikkunan reunassa on viileyttä / ilmavuotoa. Alittaa välttävän tason pistemäisen pintalämpötilan arvon (lämpötilaindeksi < 61,5 eli < 13,5°C). **Rakenteen toteutuksessa on lämpöviiltyvyyttä haittaavia lämpötekniisiä puutteita.**

Lämpökuvan	Arvo
Kohde	Hakunilan uimahalli
Kohta	V sali 164
Tarkentavaa tietoa	ylä- ja alaosa, -kulmat
Vika / Puute	viileyttä / ilmavuotoa
Suositus	lisäeristys / -tiivistys
Tilaaaja	Vantaan kaupunki, Arto Alanko
Kuvaaja	Tapani Järvenpää, lab.ins.
Ilmanvaihto	Normaaliteho

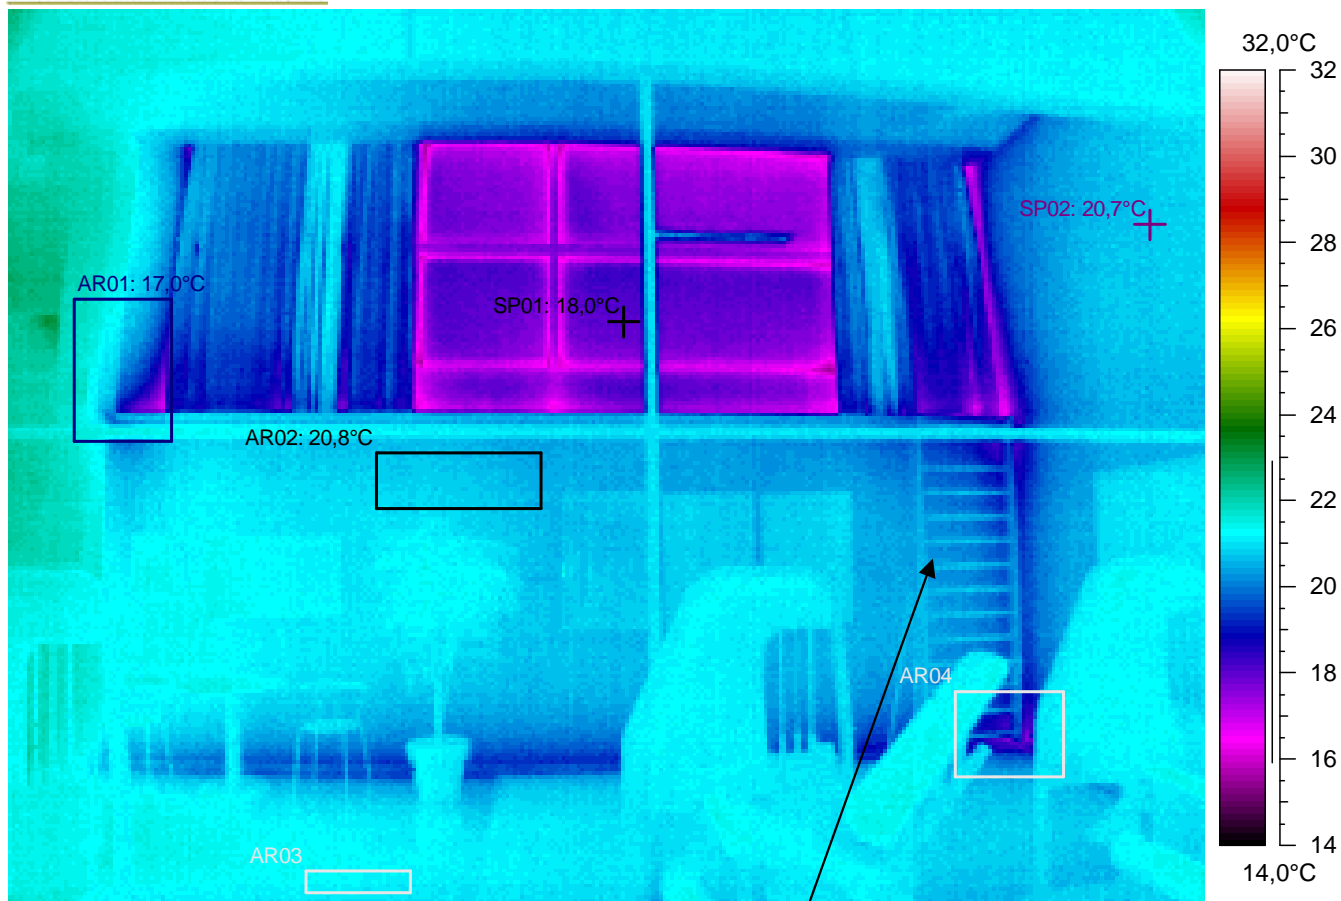
Kuvauksen huomiot: Rakenteet näyttävät pääasiassa normaaleilta.

Lämpökuvan	Arvo
Kohde	Hakunilan uimahalli
Kohta	Squash 176
Tarkentavaa tietoa	ylä- ja alaosa, -kulmat
Vika / Puute	
Suositus	
Tilaaaja	Vantaan kaupunki, Arto Alanko
Kuvaaja	Tapani Järvenpää, lab.ins.
Ilmanvaihto	Normaaliteho

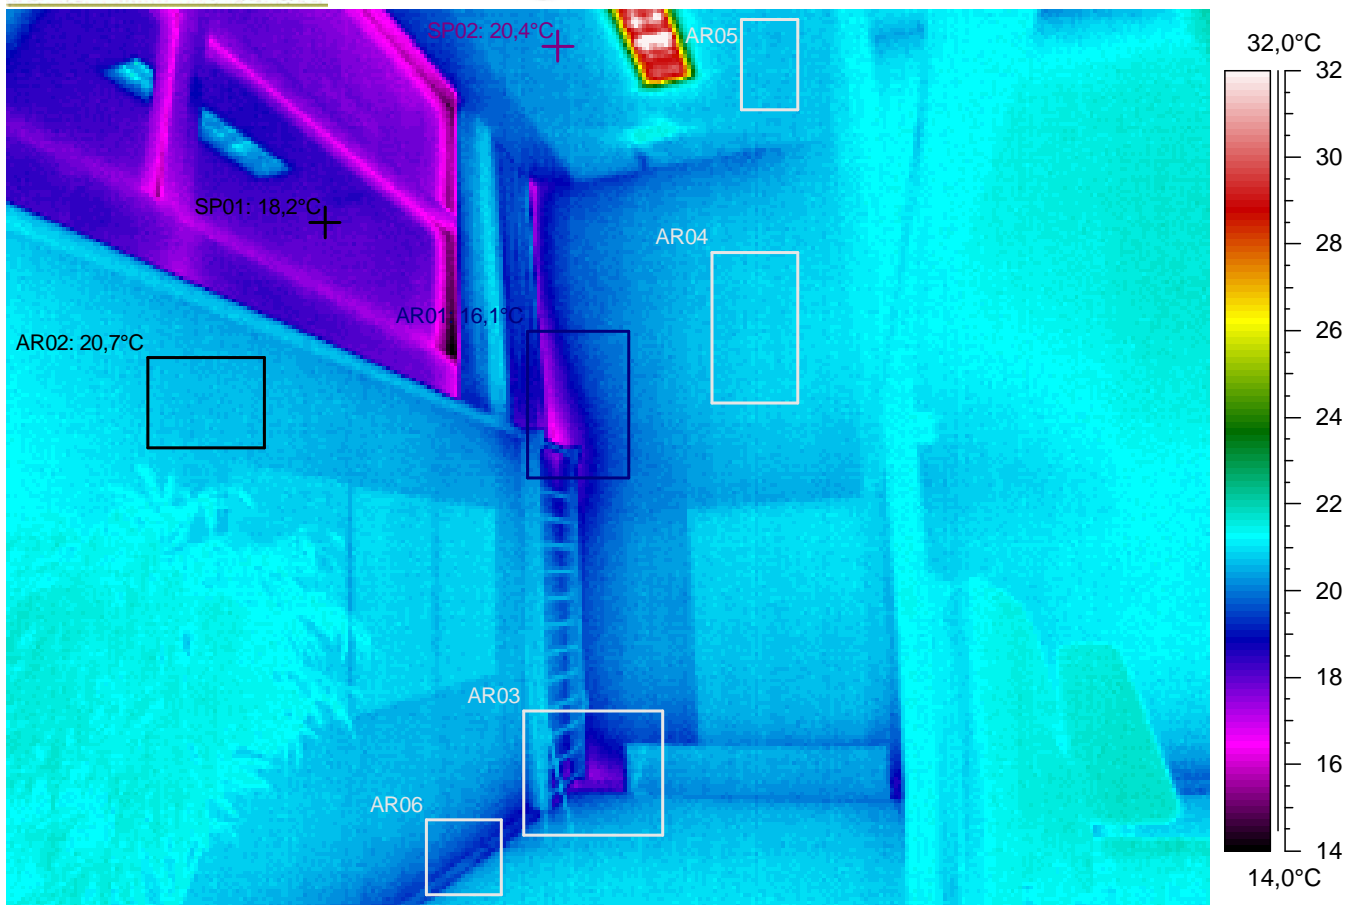
Kuvauksen huomiot: Rakenteet näyttävät pääasiassa normaaleilta.

Lämpökuvan	Arvo
Kohde	Hakunilan uimahalli
Kohta	Squash 176
Tarkentavaa tietoa	ylä- ja alaosa, -kulmat
Vika / Puute	
Suositus	
Tilaaaja	Vantaan kaupunki, Arto Alanko
Kuvaaja	Tapani Järvenpää, lab.ins.
Ilmanvaihto	Normaaliteho

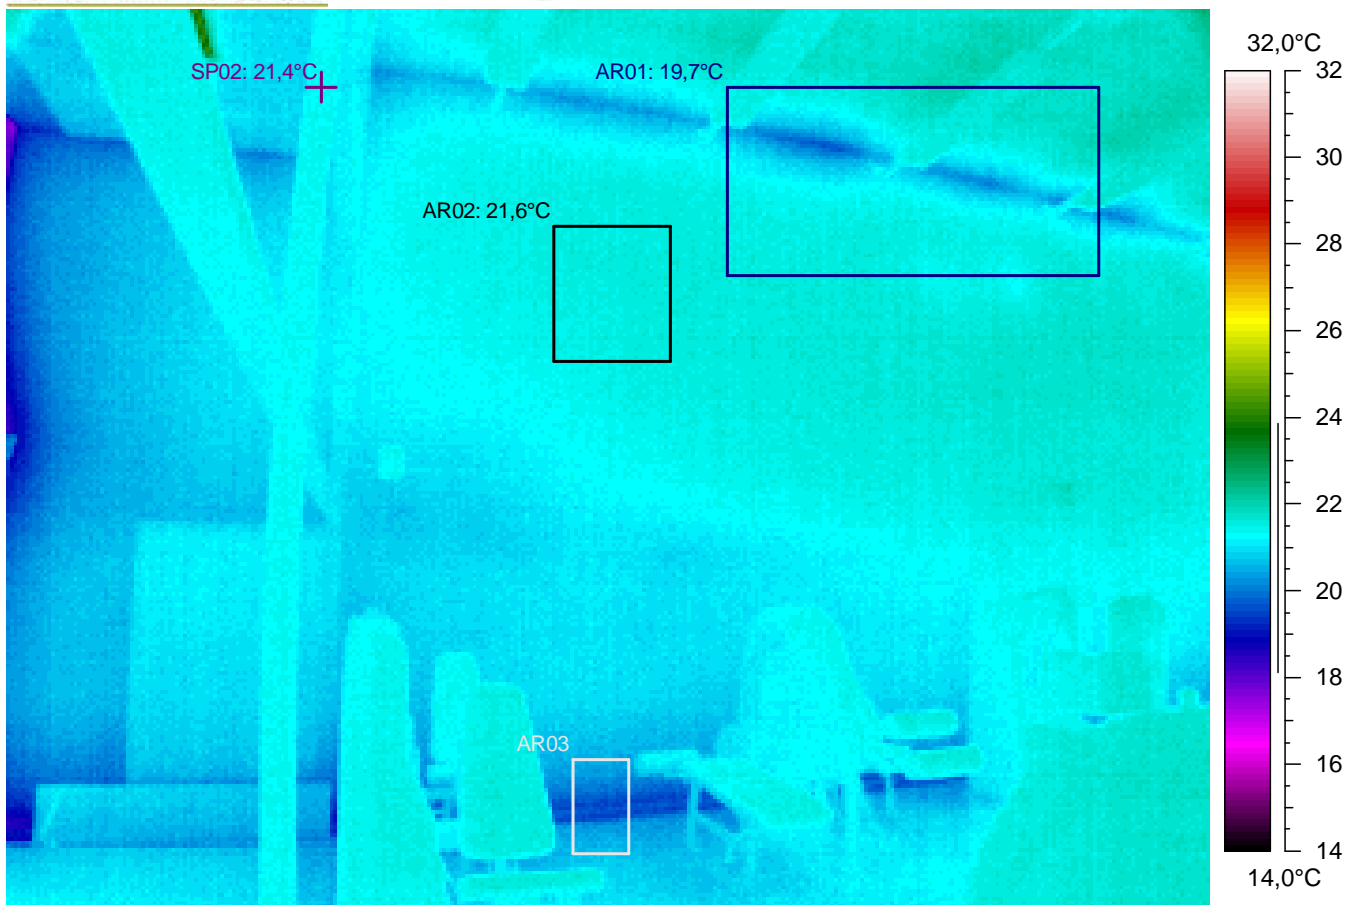
Kuvauksen huomiot: Rakenteet näyttävät pääasiassa normaaleilta.

Lämpökuvan	Arvo
Kohde	Hakunilan uimahalli
Kohta	Squash 176
Tarkentavaa tietoa	ylä- ja alaosa, -kulmat
Vika / Puute	
Suositus	
Tilaaaja	Vantaan kaupunki, Arto Alanko
Kuvaaja	Tapani Järvenpää, lab.ins.
Ilmanvaihto	Normaaliteho

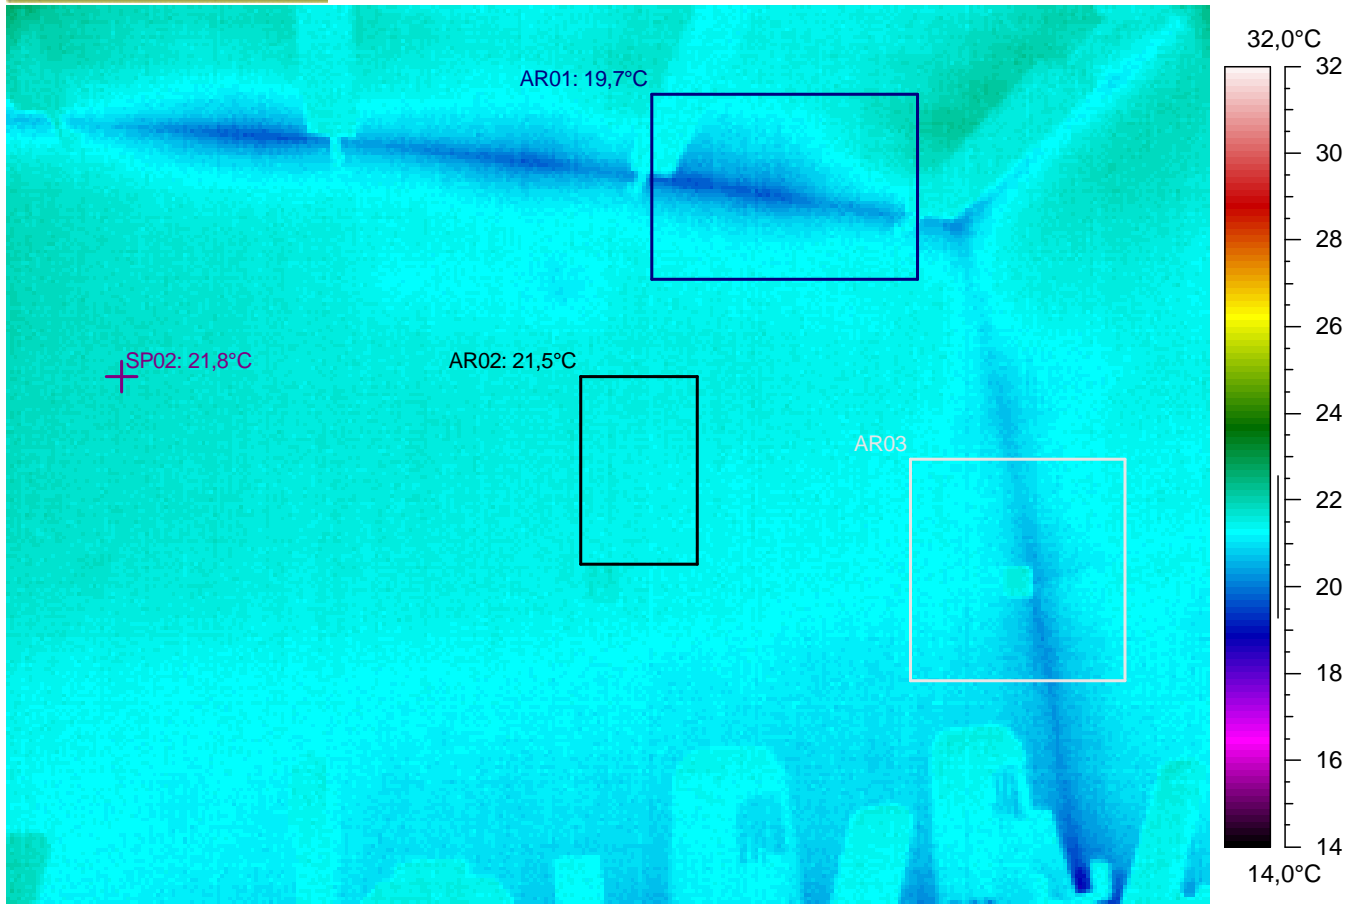
Kuvauksen huomiot: Rakenteet näyttävät pääasiassa normaaleilta.

Lämpökuvan	Arvo
Kohde	Hakunilan uimahalli
Kohta	Squash 176
Tarkentavaa tietoa	yläosa, -kulmat
Vika / Puute	
Suositus	
Tilaaaja	Vantaan kaupunki, Arto Alanko
Kuvaaja	Tapani Järvenpää, lab.ins.
Ilmanvaihto	Normaaliteho

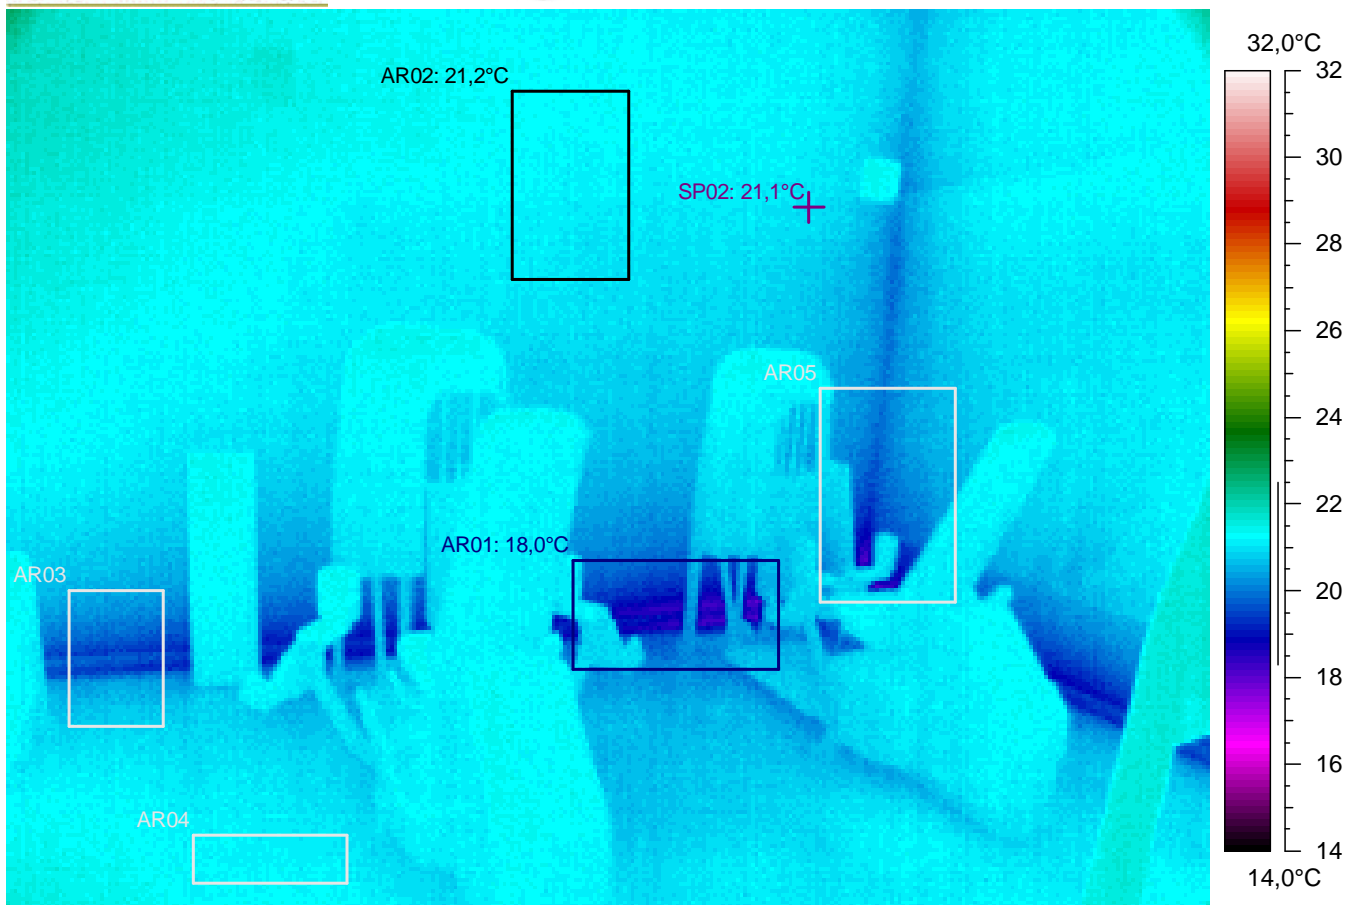
Kuvauksen huomiot: Rakenteet näyttävät pääasiassa normaaleilta.

Lämpökuvan	Arvo
Kohde	Hakunilan uimahalli
Kohta	Squash 176
Tarkentavaa tietoa	alaosa, -kulmat
Vika / Puute	
Suositus	
Tilaaaja	Vantaan kaupunki, Arto Alanko
Kuvaaja	Tapani Järvenpää, lab.ins.
Ilmanvaihto	Normaaliteho
