HELSINGIN AMMATTIKORKEAKOULU

**Rakennustekniikka
Palvelutoiminta
Lämpökuvaus
RL 115 2005**

Lämpökuvien analysointi

Hakunilan uimahalli, 1. krs.

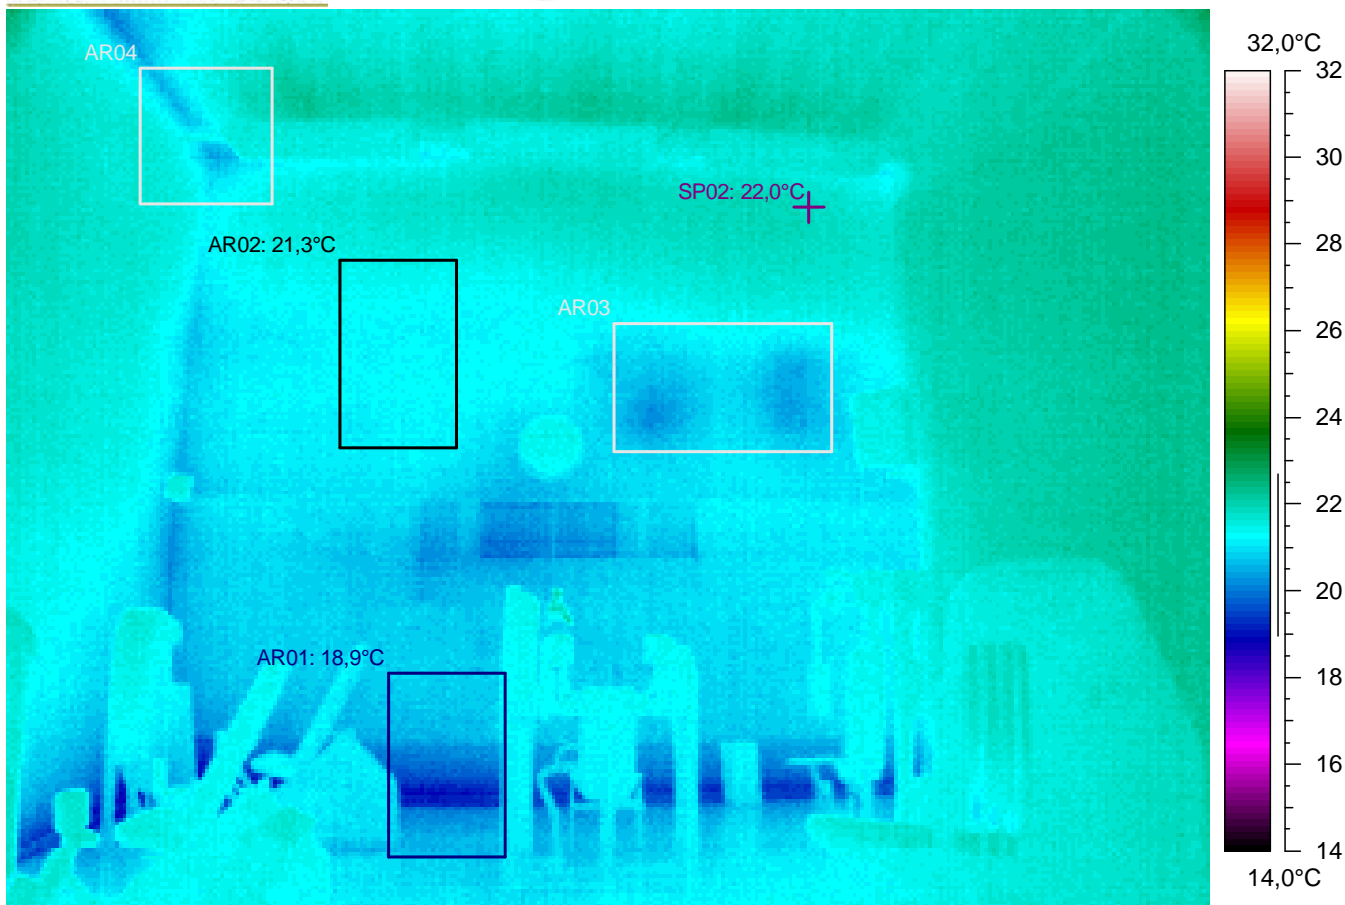
Kuvauksen huomiot: Rakenteet näyttävät pääasiassa normaaleilta.

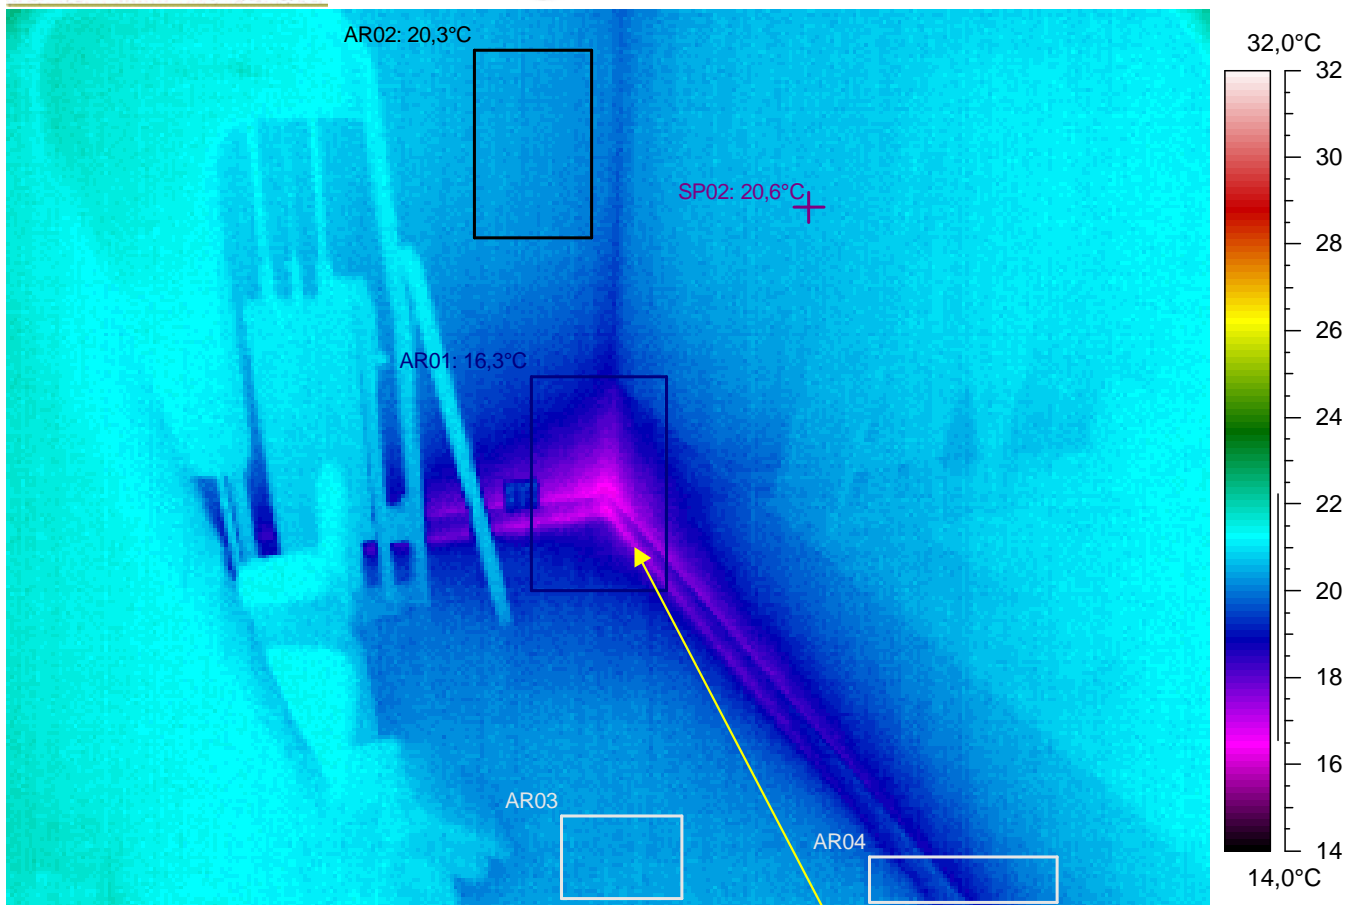
Kuvauksen huomiot: Rakenteet näyttävät pääasiassa normaaleilta. Mutta ...

Seinän alareunassa on hieman viileyttä / ilmavuotoa. Ilmeinen rakenteellinen tekovika tai -virhe (lämpösilta, lämmöneristys työvirhe, ilmavuoto jne.). Mahdollisia virheitä tai puutteita rakenteissa (TI= lämpötilaindeksi < 75 eli < 16,5°C). Seinän pintalämpötilan lämpötilaindeksin raja-arvot alittuu mittaushetkellä (TI < 80,8 eli < 17,8°C).

Lämpökuvatieto	Arvo
Kameran tyyppi	ThermaCAM PM695 PAL
Kameran sarjanro	15100068
Objektin	Arvo
Emissiivisyys	0,95
Tunniste	Arvo
L.kuva : maks	22,5°C
L.kuva : min	16,3°C
SP02	20,6°C
AR01 : maks	20,0°C
AR01 : min	16,3°C
AR02 : maks	20,7°C
AR02 : min	20,0°C
AR03 : maks	20,7°C
AR03 : min	20,2°C
AR04 : maks	20,5°C
AR04 : min	18,8°C

Lämpökuvan	Arvo
Kohde	Hakunilan uimahalli
Kohta	Squash 176
Tarkentavaa tietoa	alaosa, -kulmat
Vika / Puute	hieman viileyttä / ilmavuotoa
Suositus	lisäeristys / -tiivistys
Tilaaaja	Vantaan kaupunki, Arto Alanko
Kuvaaja	Tapani Järvenpää, lab.ins.
Ilmanvaihto	Normaaliteho

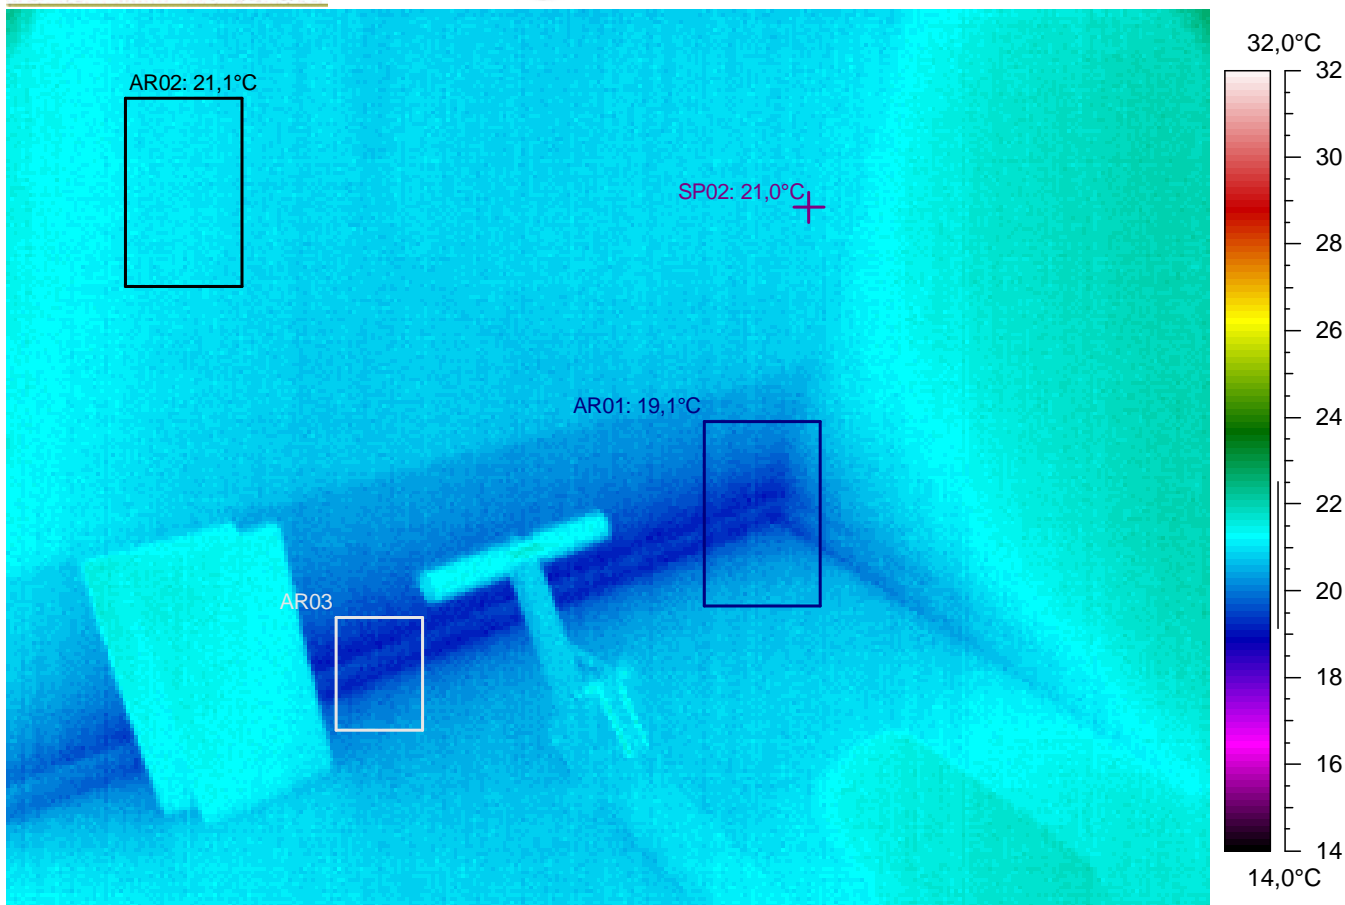
Kuvauksen huomiot: Rakenteet näyttävät pääasiassa normaaleilta.

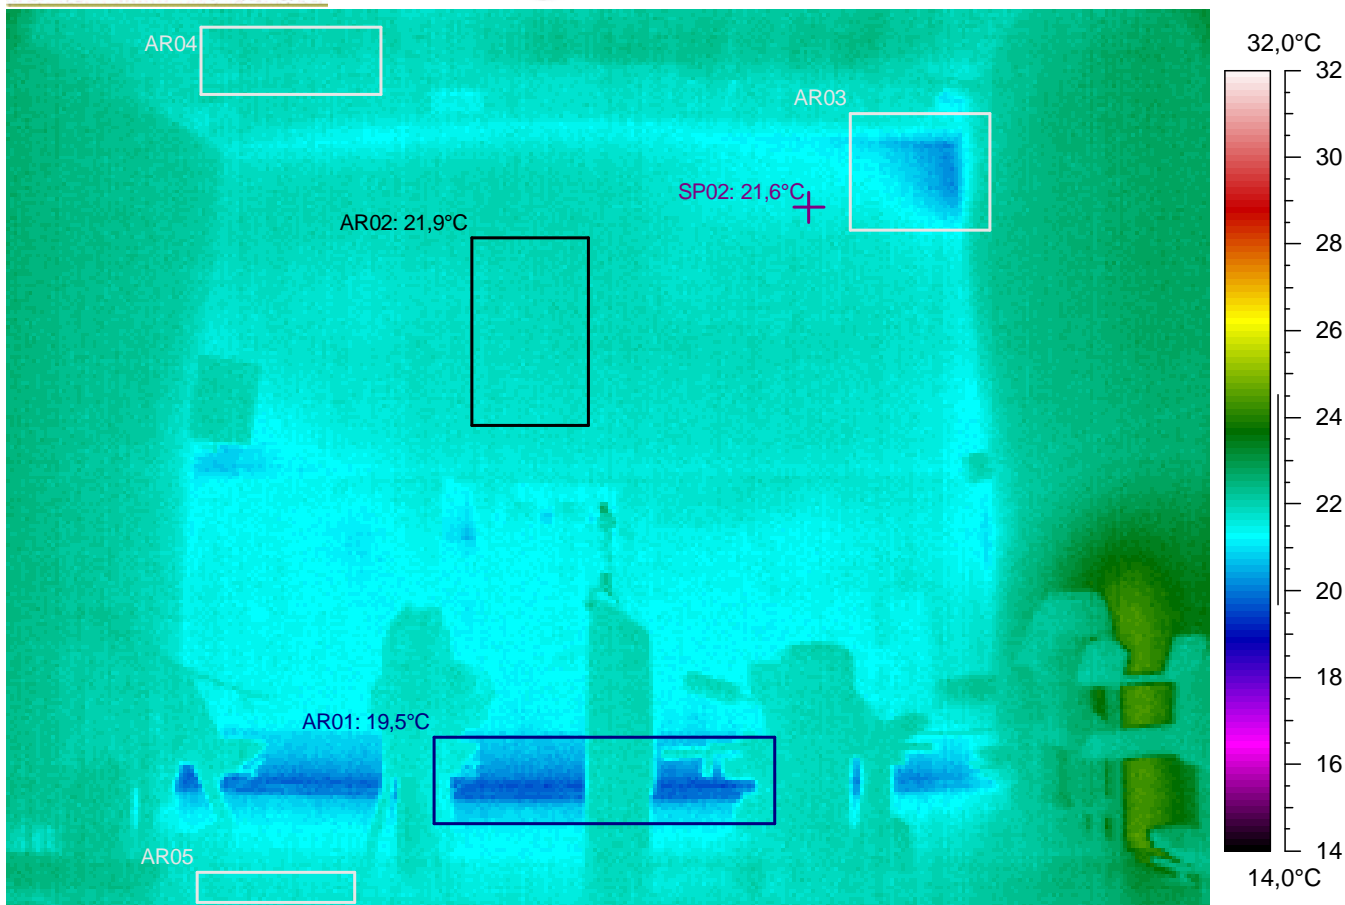
Kuvauksen huomiot: Rakenteet näyttävät pääasiassa normaaleilta.

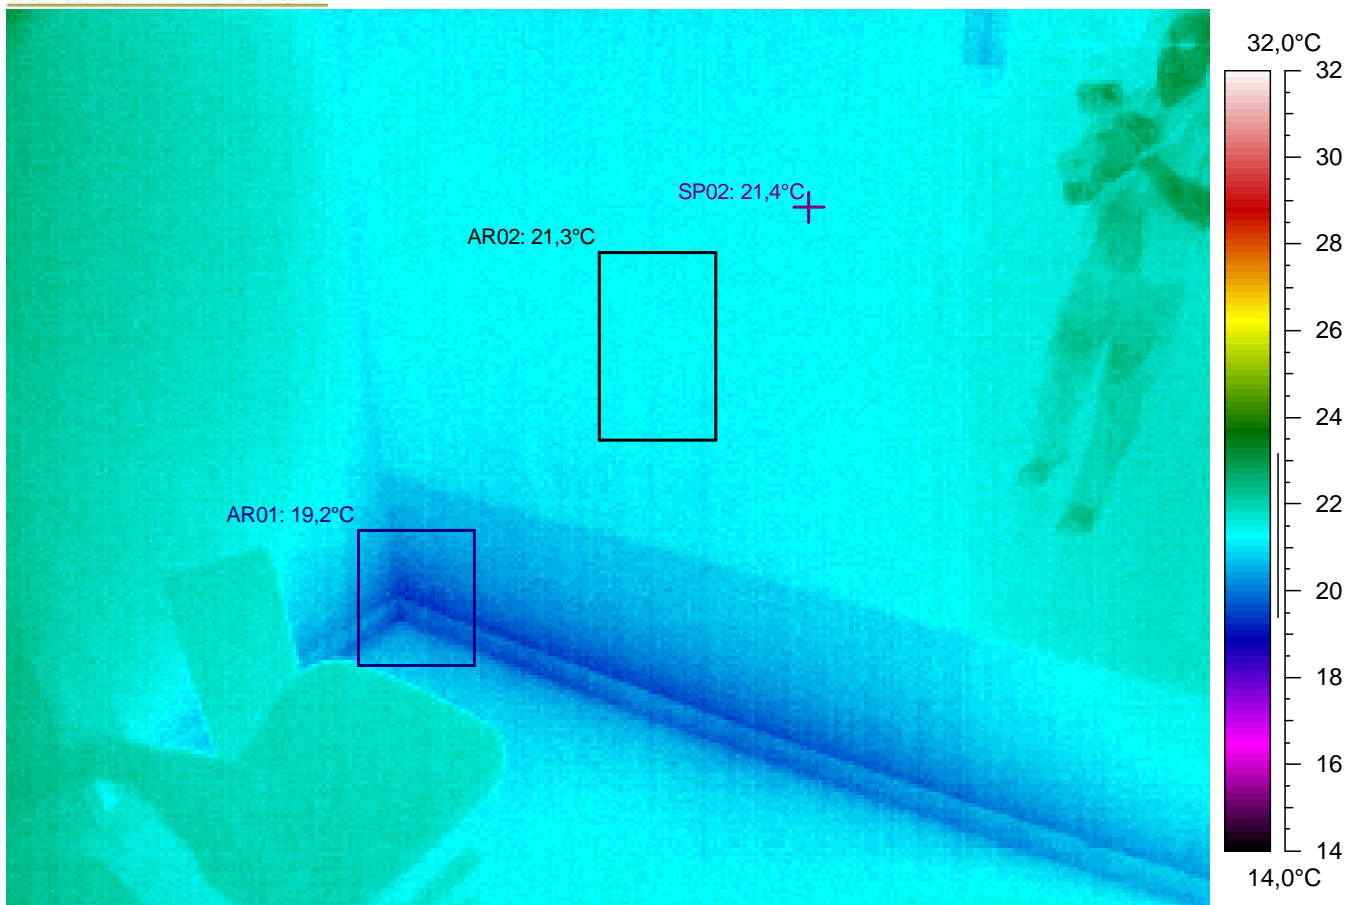
Kuvauksen huomiot: Rakenteet näyttävät pääasiassa normaaleilta.

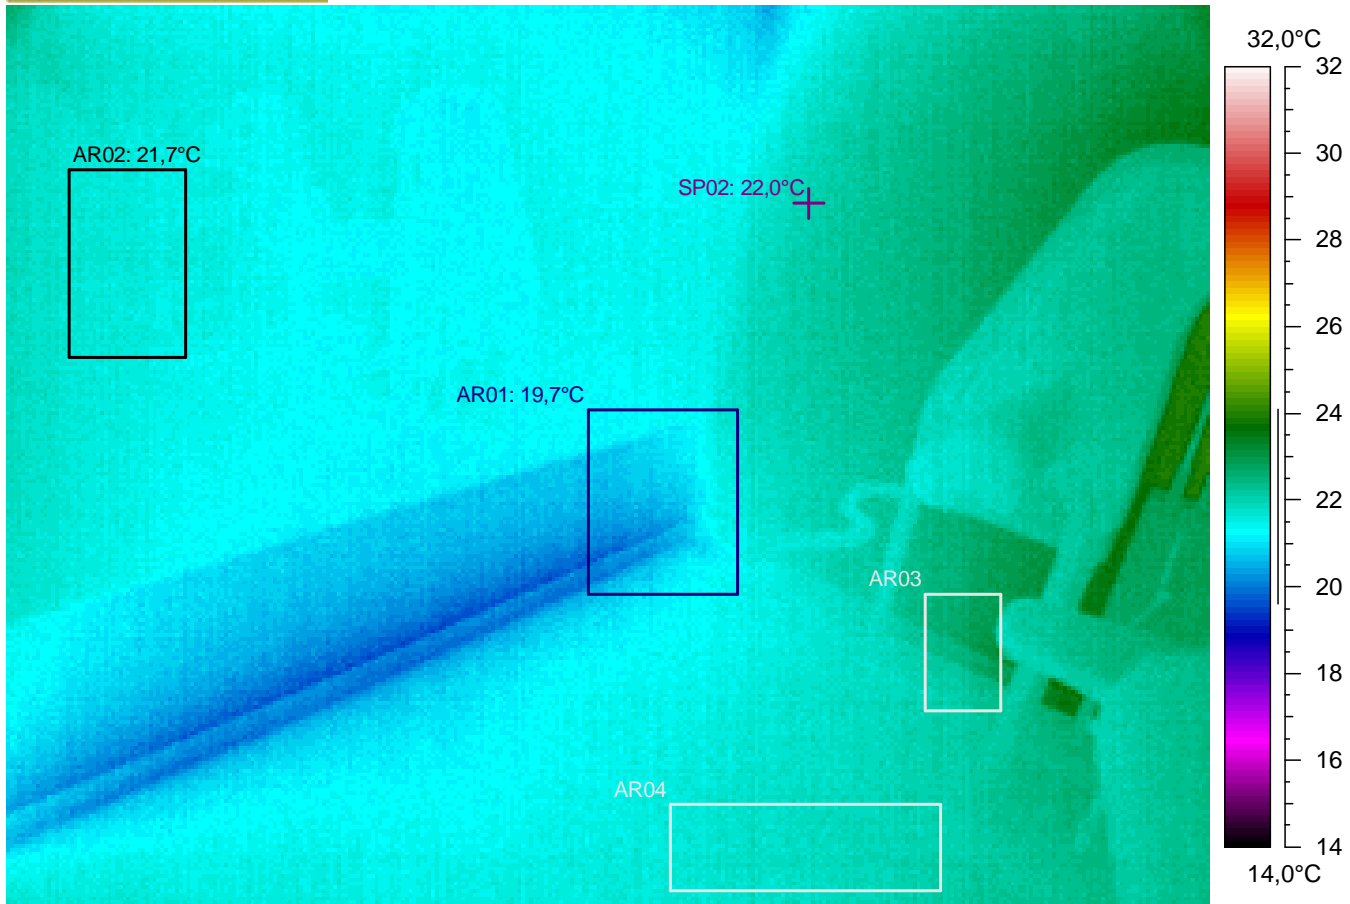
Kuvauksen huomiot: Rakenteet näyttävät pääasiassa normaaleilta.

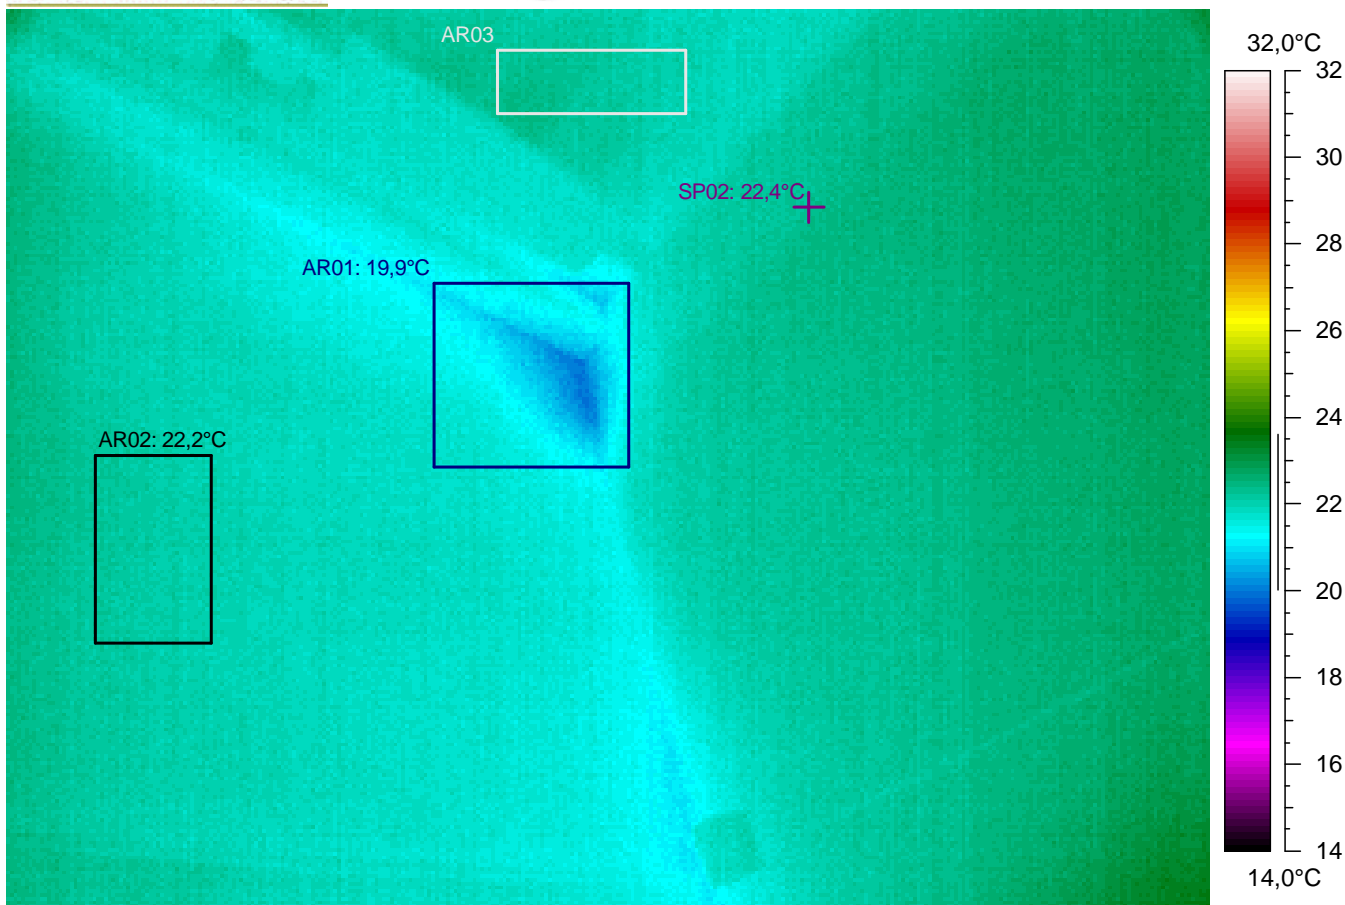
Kuvauksen huomiot: Rakenteet näyttävät pääasiassa normaaleilta.

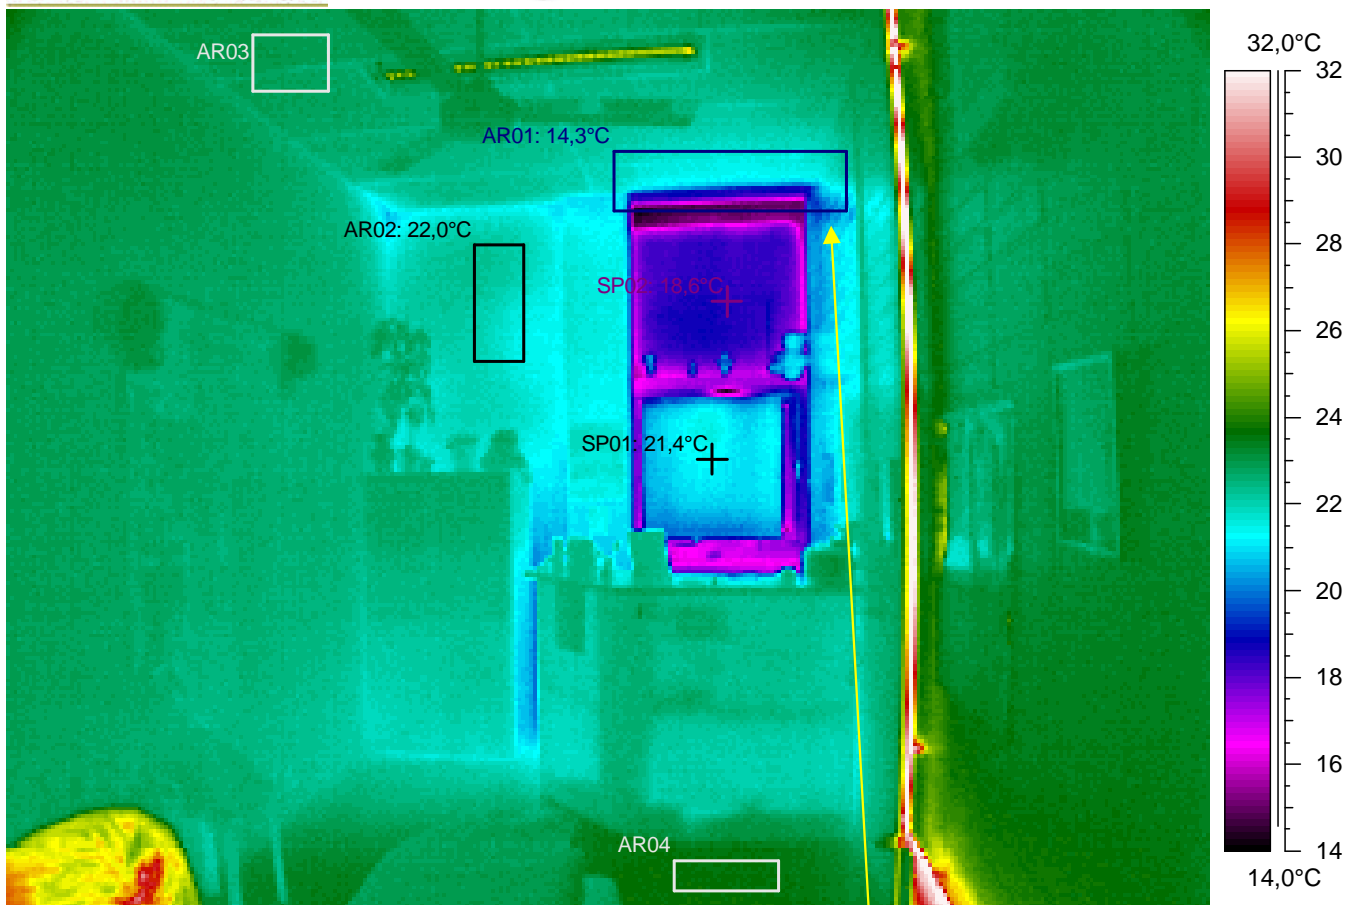
Kuvauksen huomiot: Rakenteet näyttävät pääasiassa normaaleilta. Mutta ...

Ikkunan yläreunassa on hieman viileyttä / ilmavuotoa. Ilmeinen rakenteellinen tekovika tai -virhe (lämpösilta, lämmöneristys työvirhe, ilmavuoto jne.). Mahdollisia virheitä tai puutteita rakenteissa (TI= lämpötilaindeksi < 75 eli < 17,0°C). Seinän pintalämpötilan lämpötilaindeksin raja-arvot alittuu mittaushetkellä (TI < 80,8 eli < 18,3°C).

Lämpökuvan	Arvo
Kohde	Hakunilan uimahalli
Kohta	Hieroja 186
Tarkentavaa tietoa	ylä- ja alaosa, -kulmat
Vika / Puute	hieman viileyttä / ilmavuotoa
Suositus	lisäeristys / -tiivistys
Tilaaaja	Vantaan kaupunki, Arto Alanko
Kuvaaja	Tapani Järvenpää, lab.ins.
Ilmanvaihto	Normaaliteho

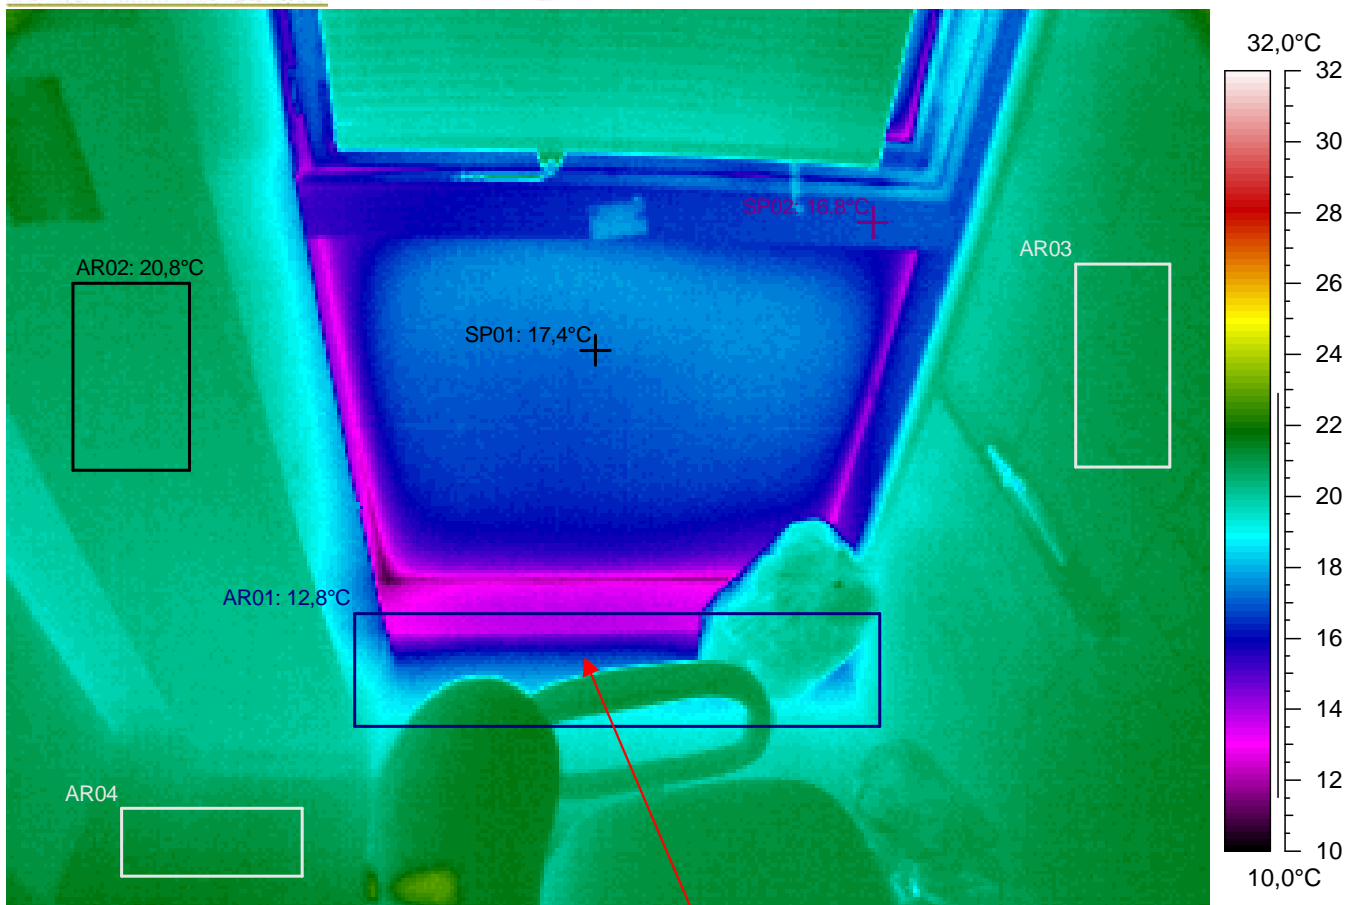
Kuvauksen huomiot: Rakenteet näyttävät pääasiassa normaaleilta. Mutta ...

Seinän alareunassa on viileyttä / ilmavuotoa? **Ikkunan rakenteellinen ominaisuus?** Alittaa välttävän tason pistemäisen pintalämpötilan arvon (lämpötilaindeksi < 61,5 eli < 13,8°C). **Rakenteen toteutuksessa on lämpöviihtyvyyttä haittaavia lämpötekniisiä puutteita.**

Lämpökuvan	Arvo
Kohde	Hakunilan uimahalli
Kohta	Hieroja 186
Tarkentavaa tietoa	alaosa, -kulmat
Vika / Puute	viileyttä / ilmavuotoa
Suositus	lisäeristys / -tiivistys
Tilaaaja	Vantaan kaupunki, Arto Alanko
Kuvaaja	Tapani Järvenpää, lab.ins.
Ilmanvaihto	Normaaliteho

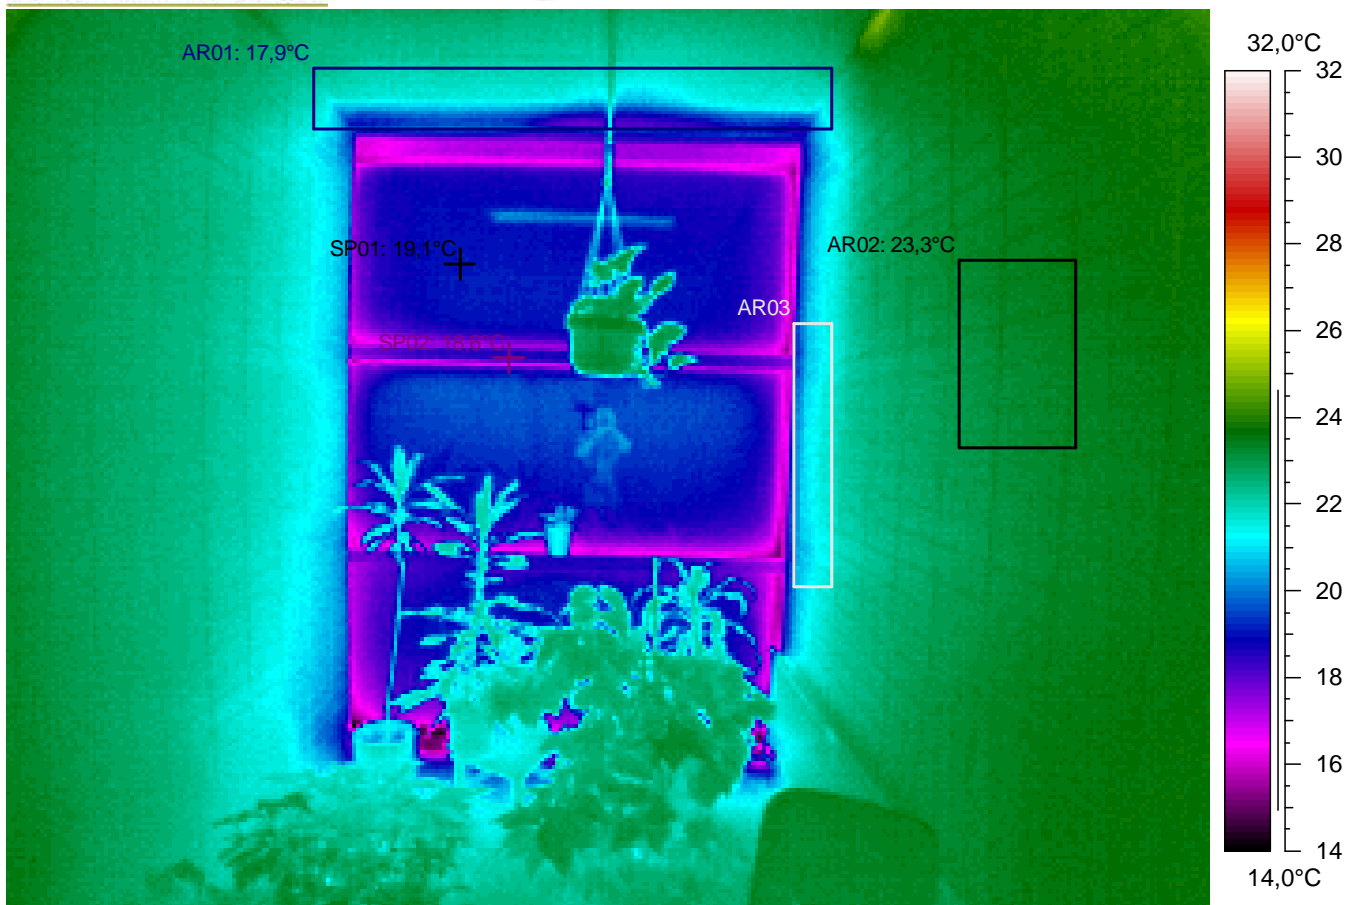
Kuvauksen huomiot: Rakenteet näyttävät pääasiassa normaaleilta.
