KYTÖPUISTON KOULU

Koulurakennuksen maanvastaisten alapohjien ja –
seinien yleistasonen kosteus selvitys

TUTKIMUSSELOSTUS

28.2.2008

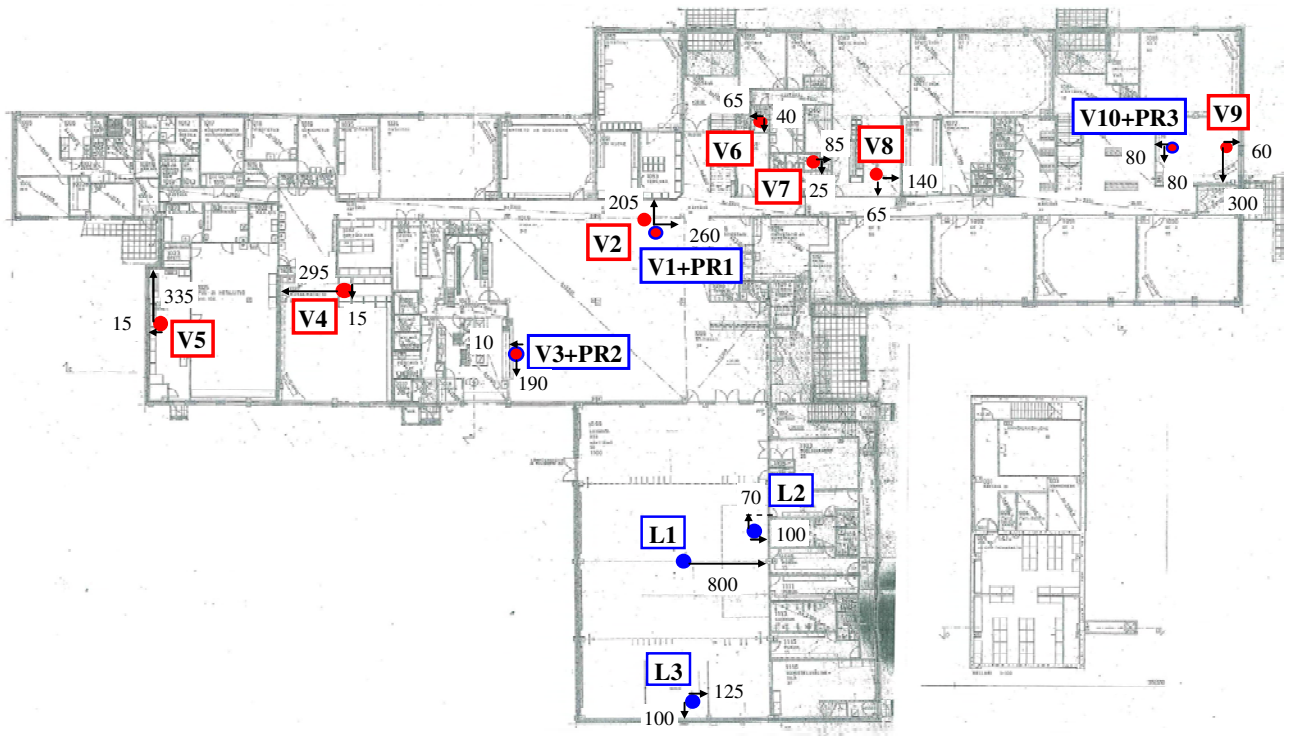
Kuva 1. Kytöpuiston koulun rakennekosteusmittauspisteet. Kuvassa "V" tarkoittaa viiltomittauskohtaa, "PR" porareikämittapistettä ja "L" liikuntasalin lattian mittapistettä. Mittauspisteiden etäisyydet pystyrakenteista on esitetty senttimetreinä 5 cm tarkkuudella. Kuva myös liitteenä 6.

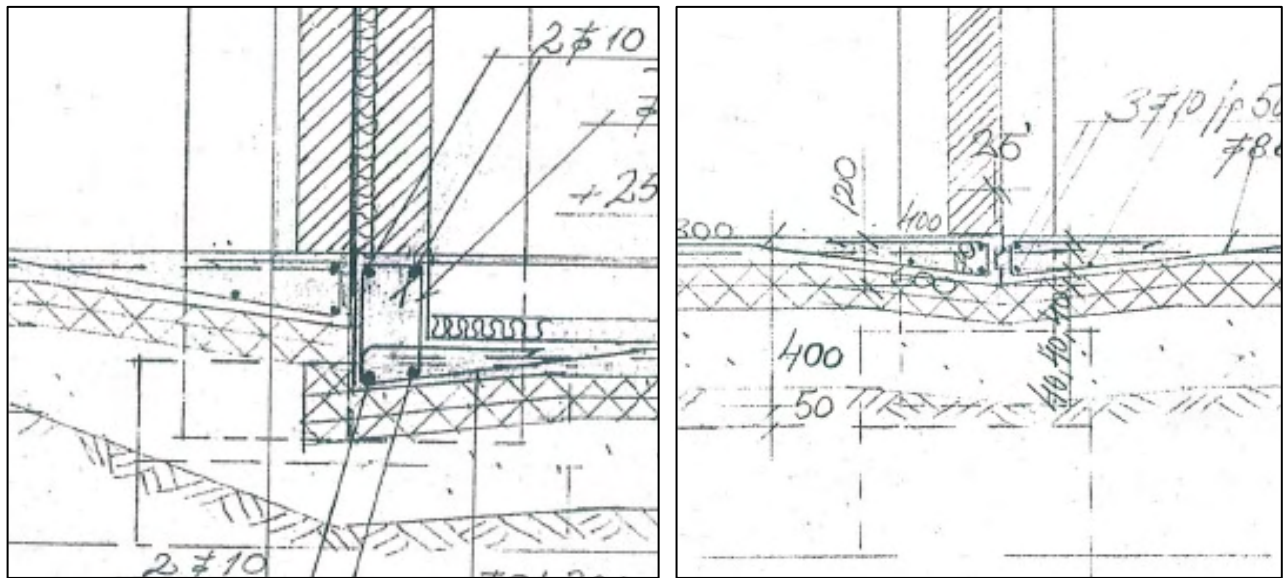
Kuvassa 2 on tarkastellut alapohjarakenteet. Rakennus on perustettu sora- hiekka täytön päälle ja alapohjana on reunavahvistettu teräsbetonilaatta. Tiiliväliseinät lähtevät betonilaatan päältä, ja väliseinien kohdalla betonilaatta on vahvistettu. Kellarissa sijainneen väestönsuojan maanvastaisissa alapohja- ja seinärakenteissa ei ole kosteuseristystä.

Kuva 2. Kytöpuiston koulun tarkastellut alapohjarakenteet. Vasemmassa kuvassa oikeassa reunassa on liikuntasalin lattia. Oikeassa kuvassa on tiiliväliseinän liittymä alapohjarakenteeseen.

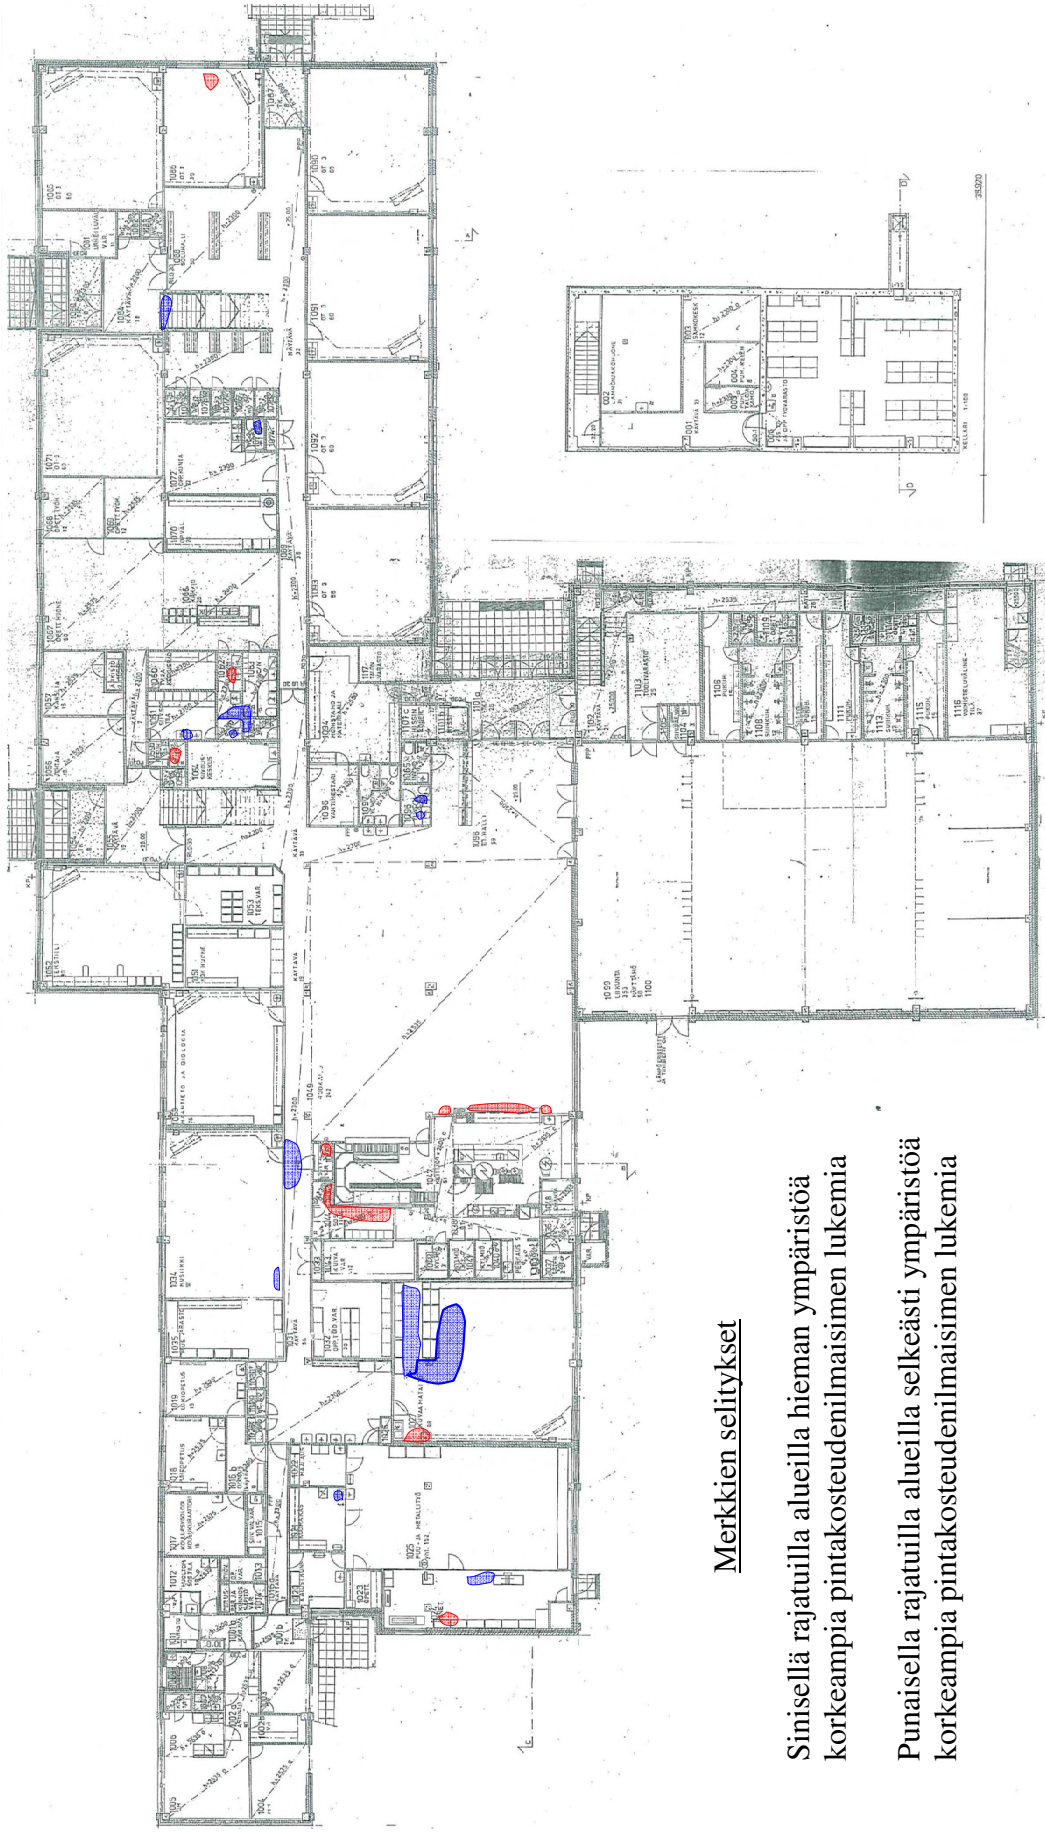
Pintakosteusmittausten havainnot

Pintamateriaaleissa ei pintapuolisesti havaittu laajoja merkkejä kosteusvaurioista. Pintakosteuskartoituksessa havaitut muuta aluetta korkeampien pintakosteuslukemien alueet olivat hyvin paikallisia ja vähäisiä (kuva 3). Lattioiden pintamateriaalit olivat lähes kauttaaltaan päällisin puolin

Selkeästi korkeita pintakosteuslukemia havaittiin paikallisesti ruokalan linjaston edessä aivan keittiön väliseinän edessä. Kohdassa oli havaittavissa pientä suolakertymää tiiliseinän alimman näkyvän sauman laastissa (kuva 4) ja alimpien tiilen kohdalla pintakosteuslukemat olivat selkeästi koholla.

Sinisellä rajatuilla alueilla hieman ympäristöä korkeampia pintakosteudenilmaisimen lukemia
