RAPORTTI 040905

Koulun yhden luokan laajempi kosteustutkimus sekä yhdeksän muun tilan suppeampi tarkastelu epäiltyjen terveyshaittojen aiheuttajien selvittämiseksi

Kohde: Hevoshaan koulu

Tekijä: Humittest Oy
Sami Niemi, DI
Marko Leskinen, RI

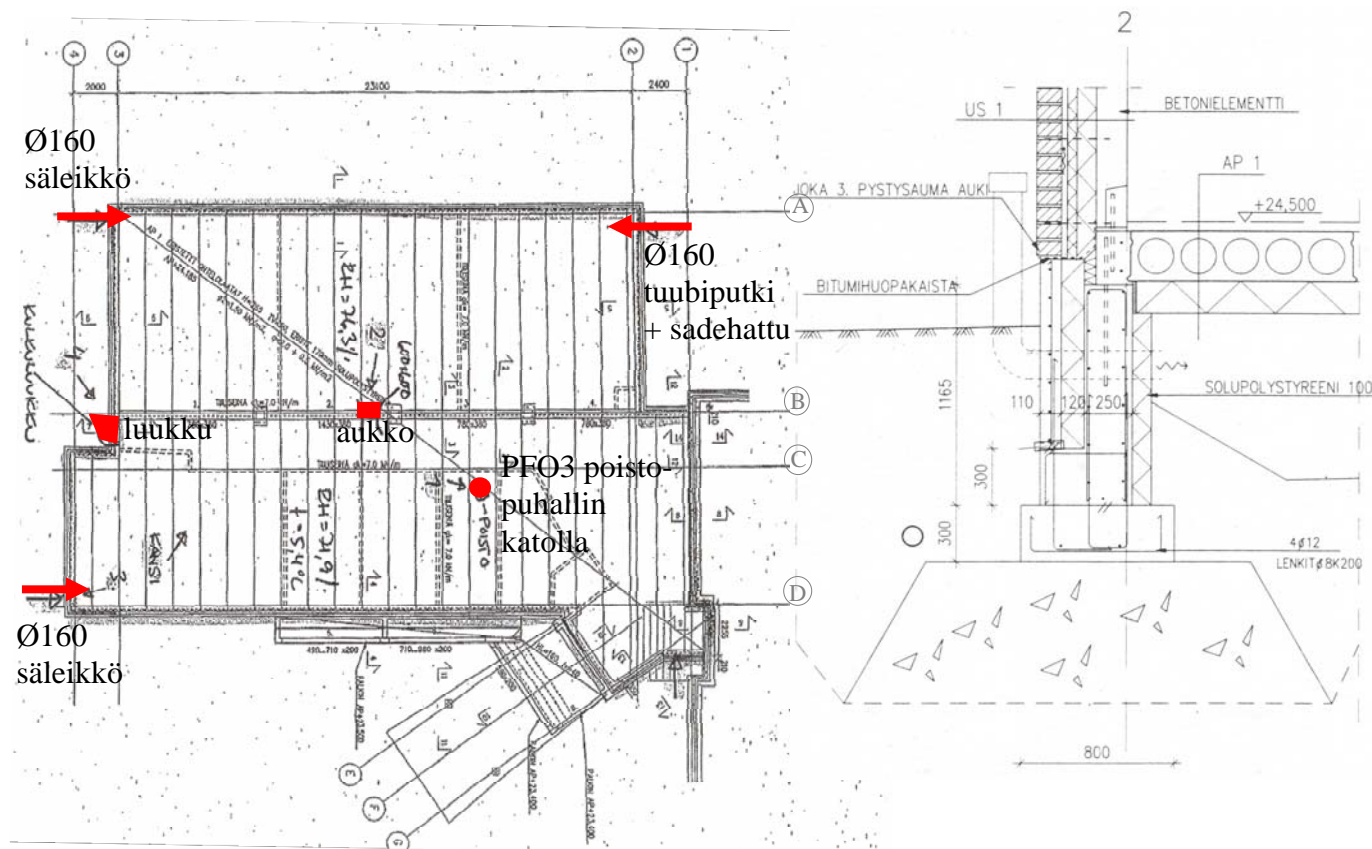
Kuva 2. Vasemmalla uuden puolen perustuksen elementtijako ja siinä esitetty alustatilan tuuletusjärjestely. Oikealla perustusleikkaus moduulilinjalta 2. Perustusleikkauksen mukaan tiilimuurauksen alla oleva bitumikermi on nostettu kantavalle betoniseinälle yli seinäelementin alasauman.

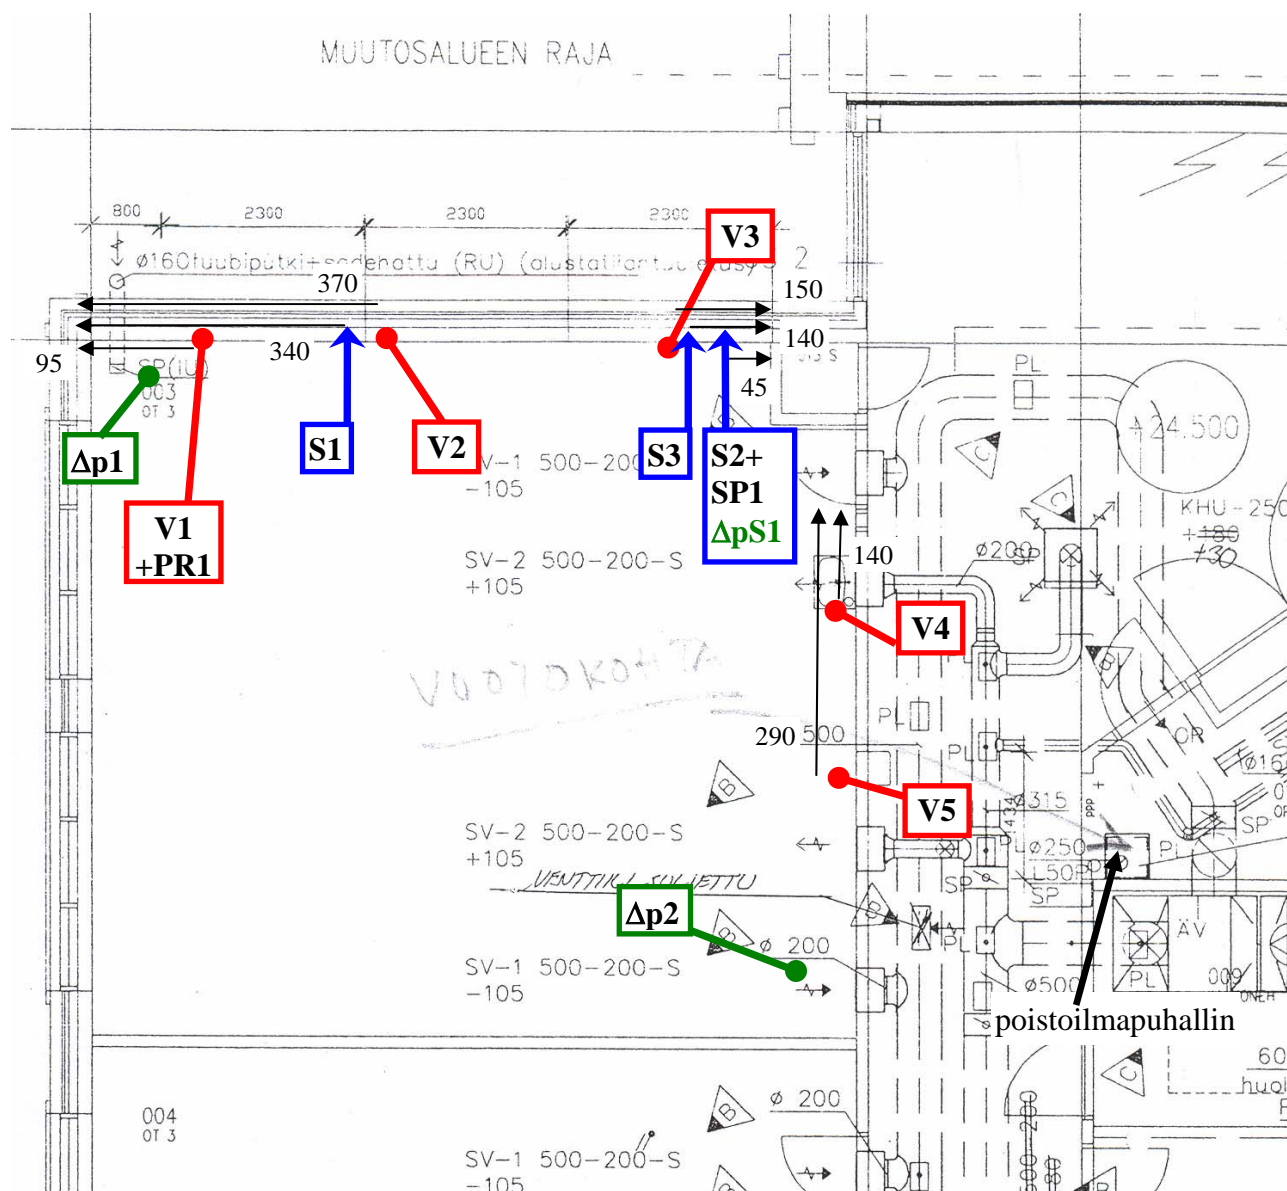
Kuva 3. Luokan 003 mittauskohdat. Lattiamittaukset 5 cm:n etäisyydeltä seinästä. Seinän porareikämittaus: 2 cm syvyys 3 cm:n korkeudella lattiasta ja muut 8 cm:n korkeudella. Lattian paine-eromittauskohdat 50 cm etäisyydellä molemmista seinistä. Kuvassa näkyy myös alustatilan poistoilmapuhaltimen tarkka sijainti opetusvälinevarastossa.

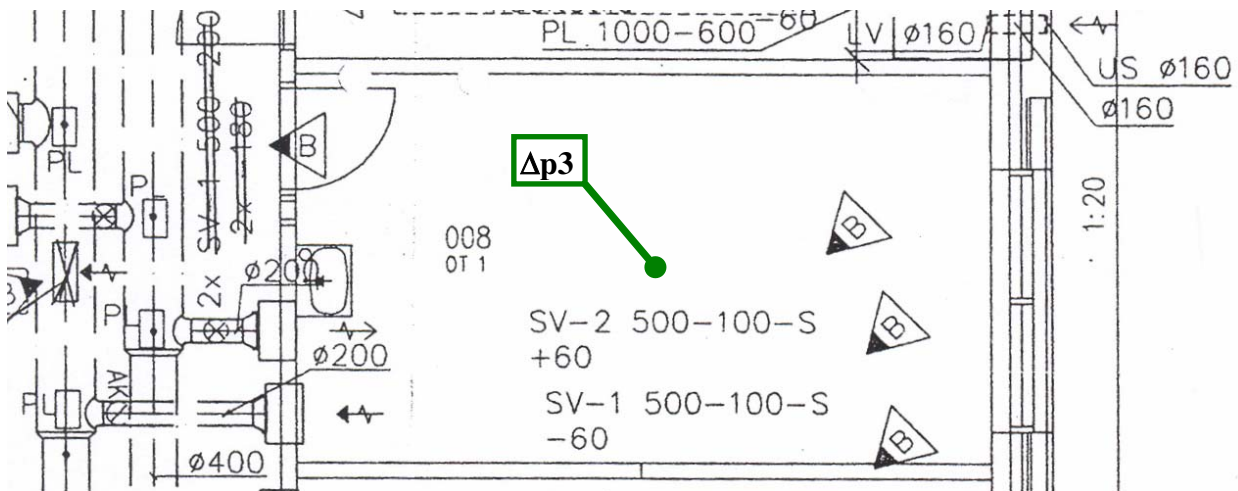
Kuva 4. Uuden puolen luokan 008 paine-eromittauskohta keskellä huonetta.

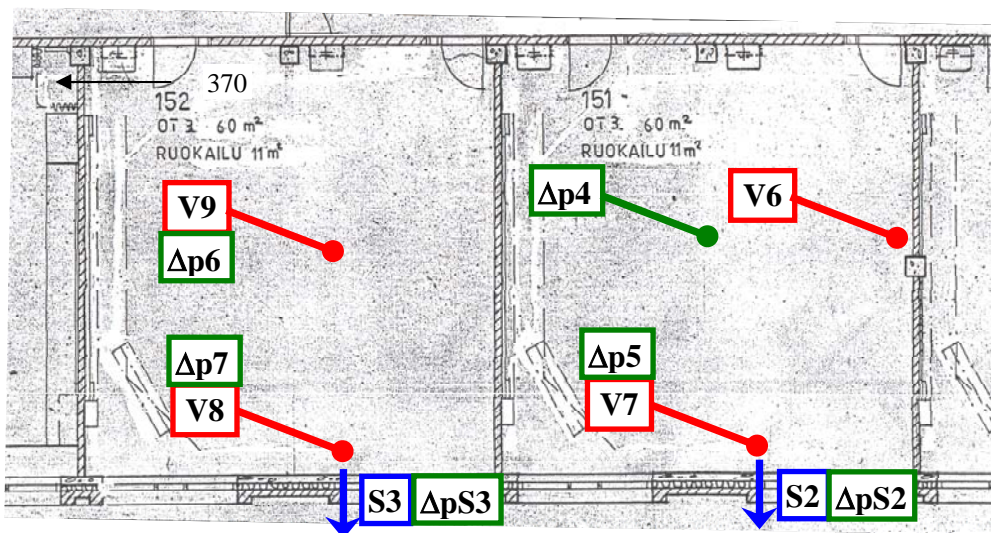
Kuva 5. Luokat 151 ja 152 vanhalla osalla. Maanvarainen lattia. Seinänvierustojen mittauskohdat 5 cm seinistä (V6 5 cm myös pilarista). Seinämittaukset n. 4 cm:n korkeudelta lattiapinnasta.

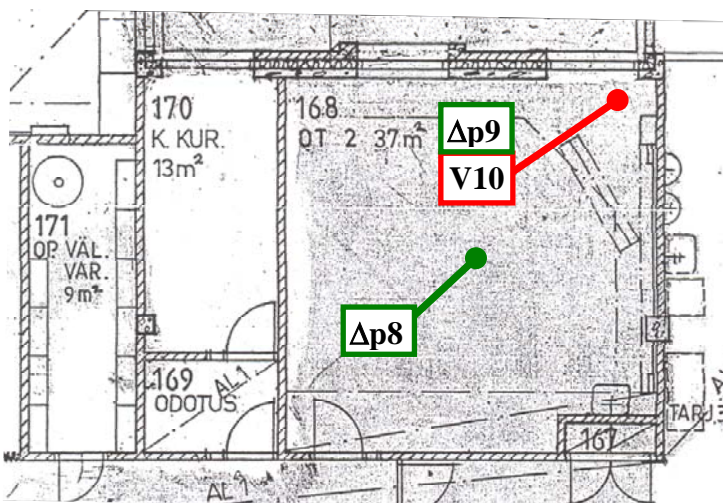
Kuva 6. Sisäpihalle rajoittuva vanhan osan luokka 168, jonka lattia on maanvarainen. Nurkan mittauspiste 10 cm:n etäisyydellä ulkoseinästä ja 5 cm:n etäisyydellä nurkkapilarista.

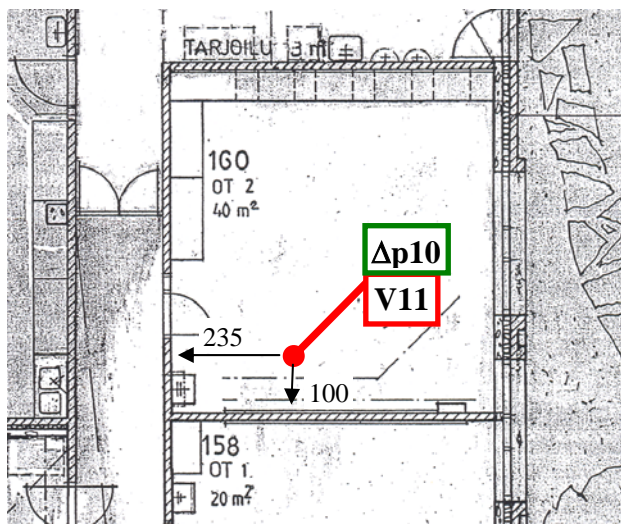
Kuva 7. Sisäpihalle rajoittuva vanhan osan luokka 160, jonka lattia on ryömintätällinen.

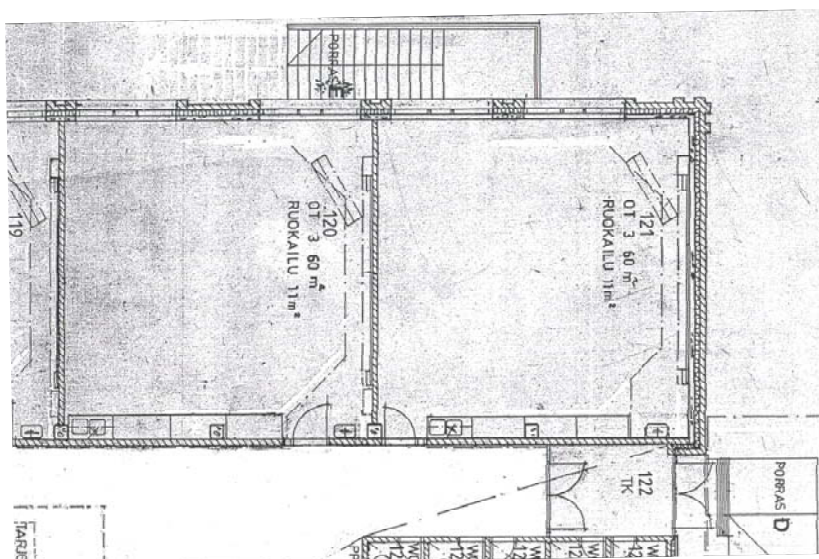
Kuva 8. Kellarin yläpuolella sijaitsevat luokahuoneet 120 ja 121 vanhalla osalla.

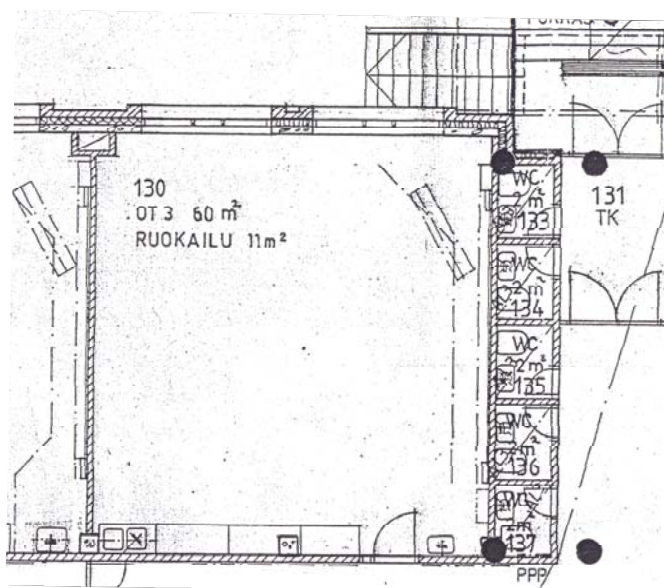
Kuva 9. Kellarin yläpuolella sijaitseva luokka 130 vanhalla osalla.

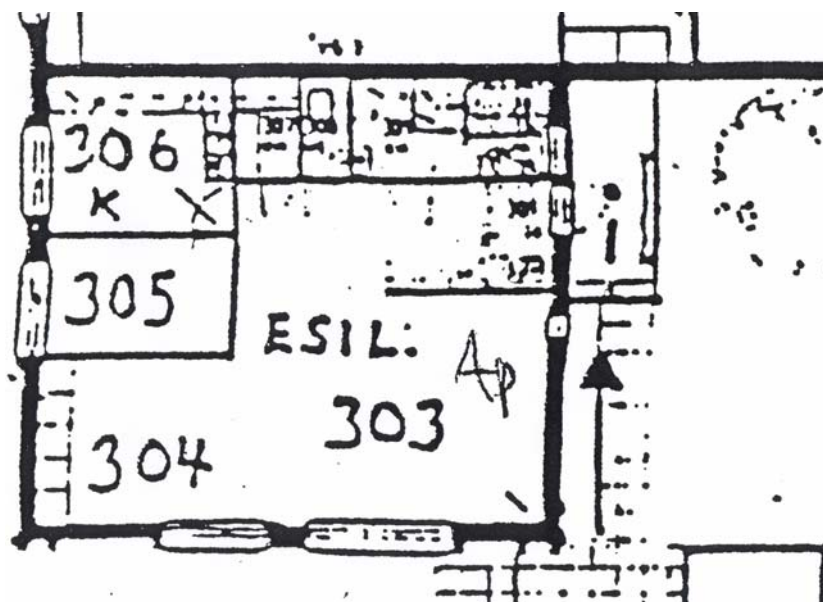
Kuva 10. Entinen talonmiehen asunto, jossa on ollut esiopetustilat noin 5 vuotta. Tarkastellut pesuhuone ja sauna on korostettu tehostevärillä.
