**Ulkoseinä- ja alapohjarakenteiden liittymien ilmatiiveyden tarkastus**

Aika: 29.12.2014

Tutkimuskohde: Hämeenkylässä koulu, Varistontie 3, Vantaa  
Tiiviystutkimus merkkiaineella

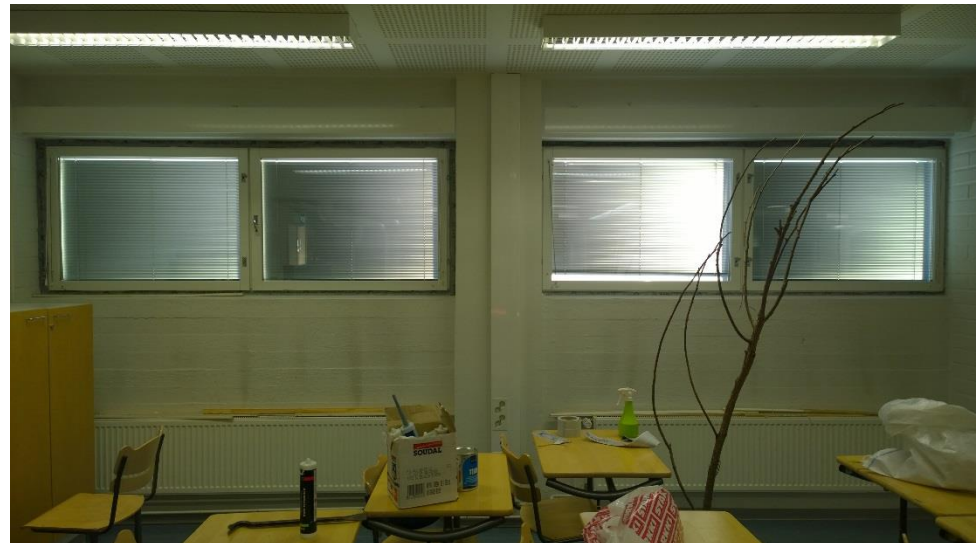
Ikkunarakenteen ja ulkoseinän liittymissä havaittiin suuri määrä merkittäviä ilmavuotoja. Vuotokohtat olivat pääosin silminnähtäviä reikiä tiivistysmassassa. Ikkunalaudan vuotokohtat olivat pistemäisiä, myös silminnähtäviä reikiä tiivistysmassassa.

IKKUNAKARMIN JA IKKUNALAUDAN LIITTYMÄ
