## Alustatilan tiiviys- ja kuntokartoitus

### Itä-Hakkilan koulu, piharakennus

Koulutie 8  
01260 VANTAA

**ASB-YHTIÖT,**  
**ASB-Consult Oy Ab, Helsinki**

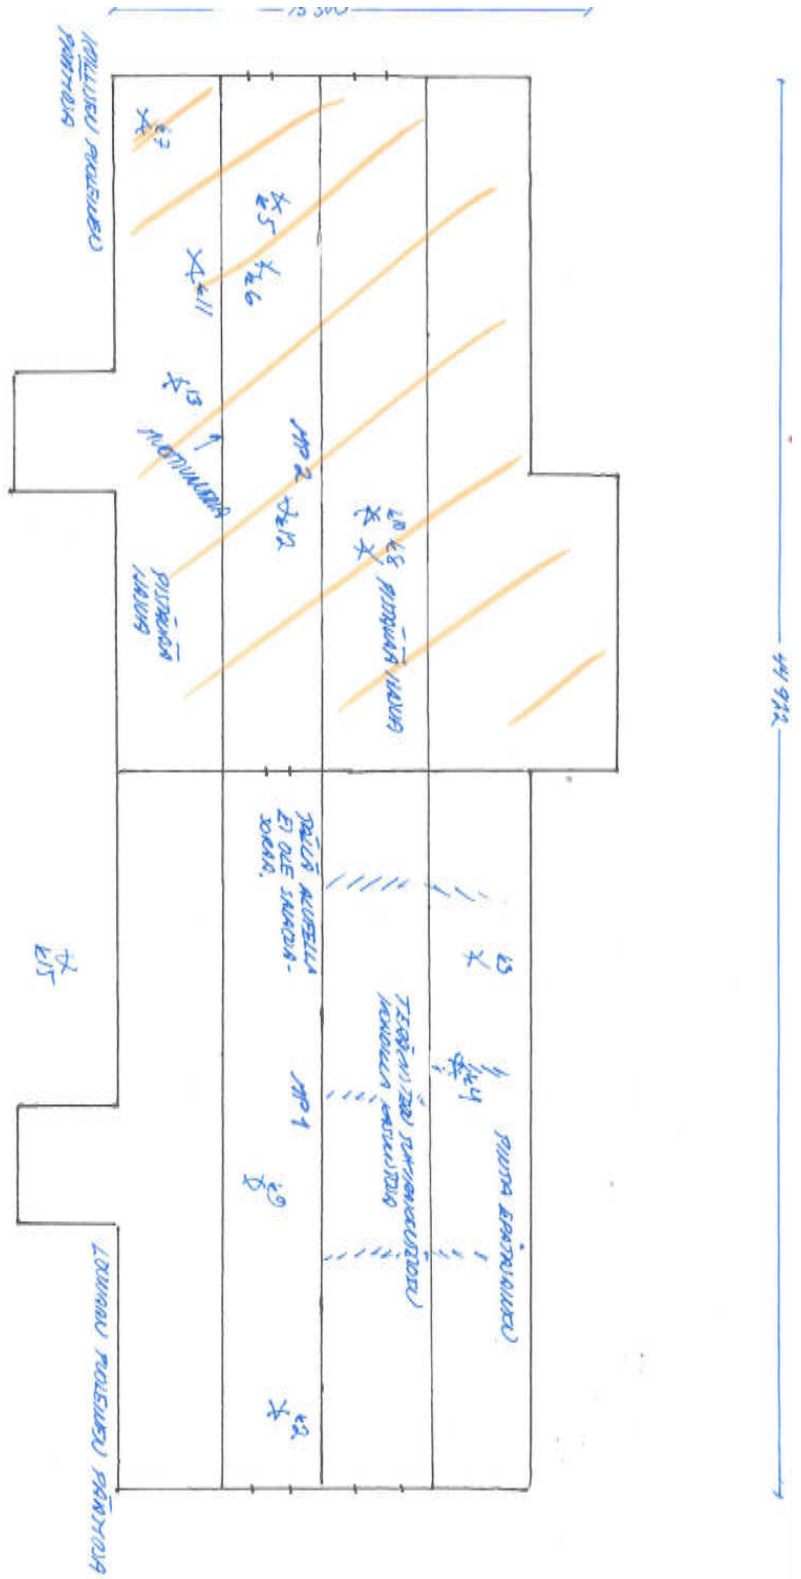
**Liitteet:** Pohjapiirustus merkintöineen. Ei mittakaavassa.

Havainnot ja vauriot merkittiin liitteenä olevaan pohjapiirustukseen.
