Jokirannan koulun asuntola

Viertolankuja 1
01300 Vantaa

Peruskuntoarvio

7.6.2001

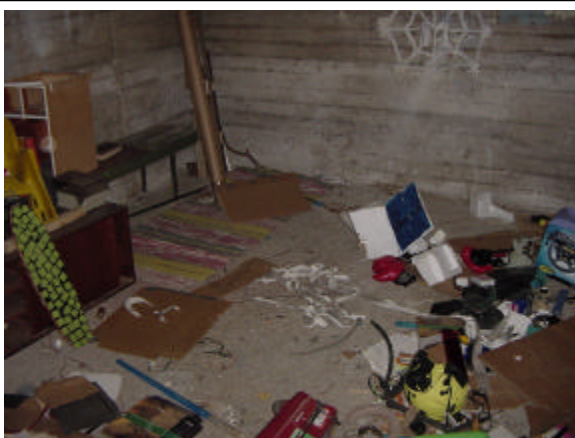
Kiinteistön yhteistilat, ulkoiluväline-, lastenvaunu- yms. varastot ovat kellarikerroksessa. Varastojen pinnat ovat pääasiassa tasoittamattomia raakavalupintoja . Kaikkien varastojen käyttötarkoitusta on mahdotonta määrittellä (Kuva 17).

KUVA 17 Kellarivarasto (3.3.4.)

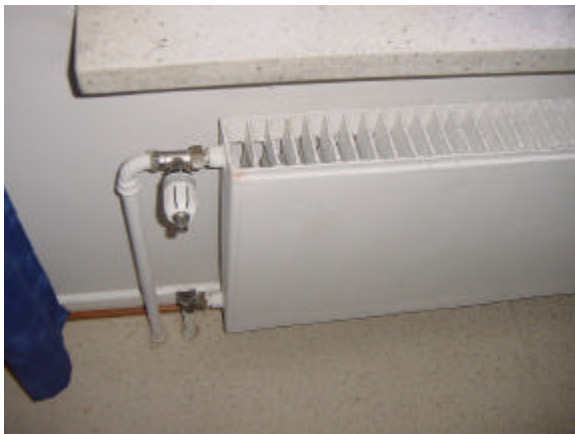
Lämmönjako huonetiloihin on toteutettu teräslevypattereilla. Patterit alkavat olla käyttökänsä puolesta jo uusimisen tarpeessa (kuva 21).

KUVA 21 Vanha levy patteri (4.1.4)

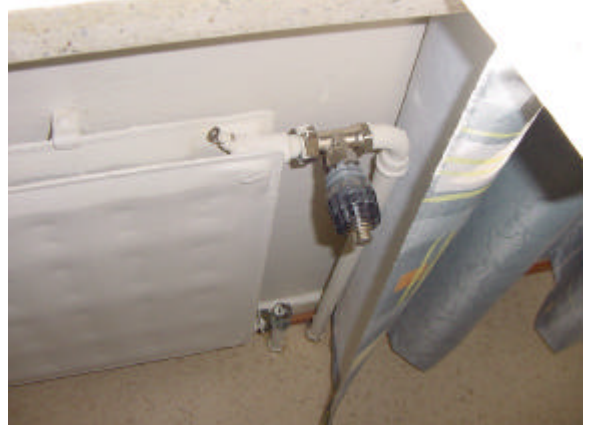
Kiinteistön patterit on varustettu termostaattisilla patteriventtiileillä. Huomattava osa patteriventtiileistä ei toimi johtuen verkoston tukkeutumisongelmista (kuva 22).

KUVA 22 Termostaattinen patteriventtiili (4.1.4)

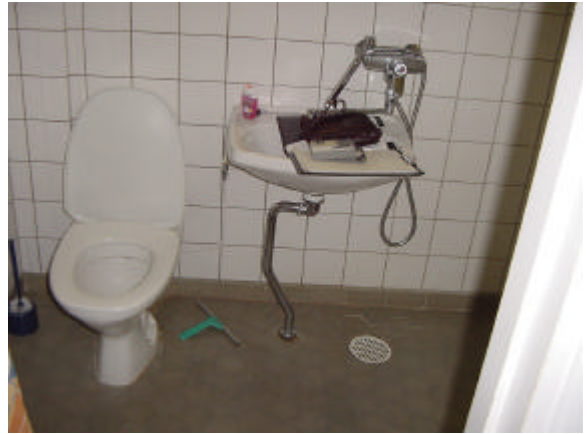
Runkojohtojen sulk- ja säätöventtiilit ovat hyväkuntoisia ja oikeissa paikoissa .Vesikalusteet ovat pääosin vaihdettu uudempiin(suihkuissa termostaatit, keittiöissä yksi-otesekoittajat) (kuva 26).

KUVA 26 Tyypillinen kylpyhuone (4.2.2)

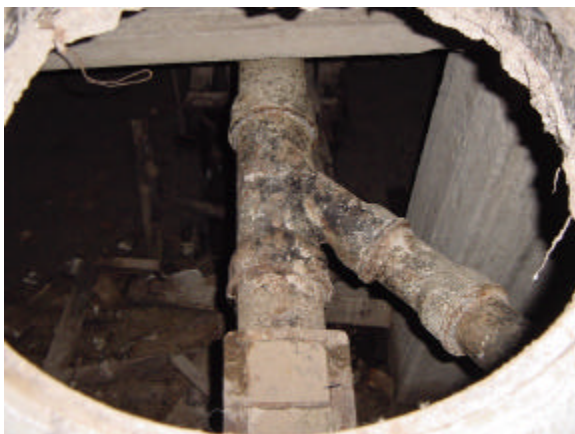
Rakennuksen viemäriverkosto on rakennettu valurautaviemäriputkesta (kuva 27). Asukaskyselyn mukaan keittiöiden viemäreissä on ollut usein tukoksia. Keittiöiden altaisiin on uusittu muoviset vesilukot arviolta n. 10 vuotta sitten. Valurautaisten lattiakaivojen emalointi on kulunut puhki, lisäksi kaivoissa on käytetty kuparisia korokerenkaita joiden tiiveys on usein huono, mistä saattaa olla seurauksena lattialaatan kostuminen erityisesti padotustilanteessa (kuva 28). Kellarin lattiassa on puhdistusluukkuja ja pystyviemäreiden alapäästä löytyy myös puhdistusyhteet. A-portaan entisen halkovaraston katossa olevasta valurautaviemäristä puuttuvat kannakkeet, minkä seurauksena viemäriässä on kallistus väärään suuntaan, lisäksi on ilmeinen riski että viemäri putoaa katosta.

KUVA 27 Valurautainen puhdistusyhde alapohjassa (4.2.3)

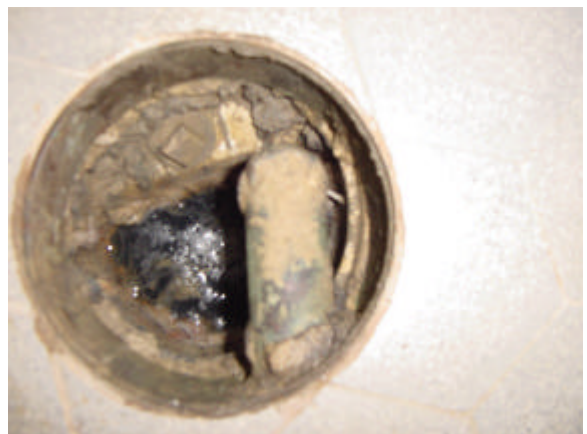
KUVA 28 Tyypillinen lattiakaivo (4.2.3)

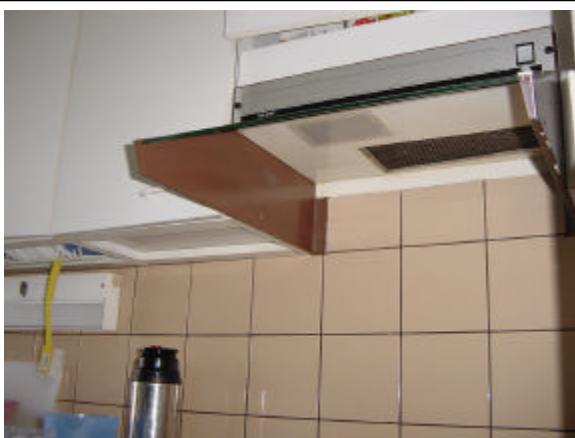
Keittiöiden ilmanvaihtoa on pyritty parantamaan asentamalla liesihuvut, rasvasuodattimien painehäviöt ovat kuitenkin niin suuria että ilmamäärät jäävät painovoimaisella hormilla erittäin pieniksi (kuva 29).

KUVA 29 Liesihuuva (4.2.5)

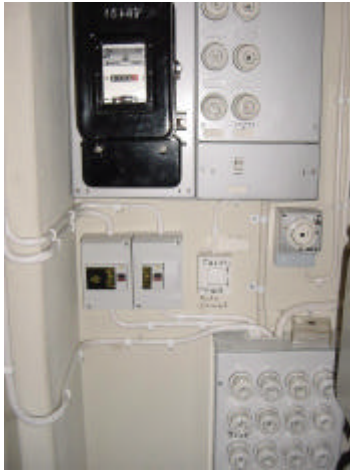
Piha-alueelle asennetuille autolämmityspistorasioille on lisätty pieni keskus samaan komeroon pääkeskuksen kanssa (Kuva 31). Autolämmityspistorasioille on asennettu erillinen sähköenergian mittaus asennetun keskuksen yhteyteen.

KUVA 31 Jälkeenpäin asennettu, autolämmitystä palveleva keskus (5.1.1)

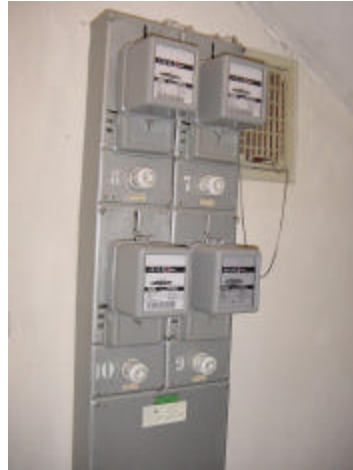
KUVA 32 Yksi huoneistoja palvelevista mittauskeskuksista (5.1.1)

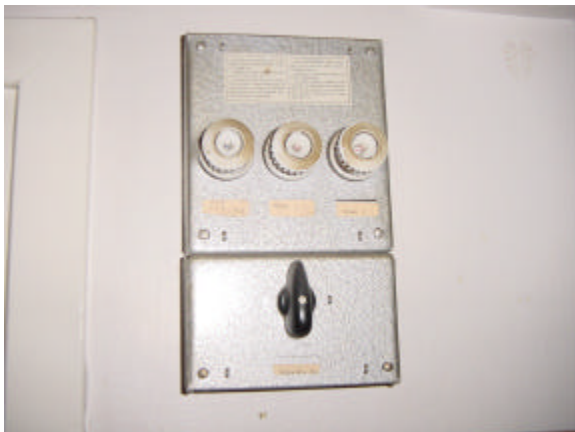
Asuntojen ryhmäkeskukset ovat yksivaiheisia tulppasulakekeskuksia (Kuva 33). Keskusten syöttö on asennettu alakerran mittauskeskuksilta. Sähkösyöttö on toteutettu yksivaiheisena.

KUVA 33 Yksi huoneistojen ryhmäkeskuksesta (5.1.2).
