Asiakirjatyyppi
Tutkimusraportti

Päivämäärä
19.4.2013

KATRIINAN SAIRAALA SISÄILMASTOTUTKIMUS

Viite 1510004021 Katriinan sairaala

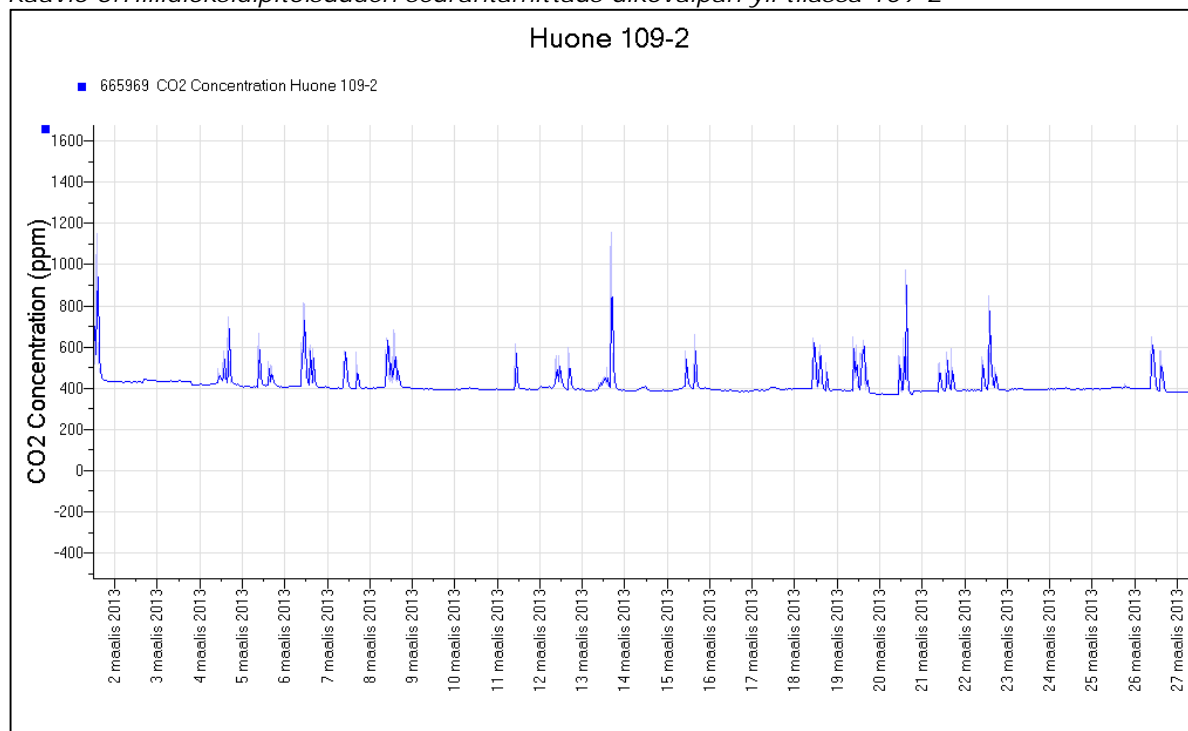
Kaavio 3: Hiilidioksidipitoisuuden seurantamittaus ulkovaipan yli tilassa 109-2

Asumisterveysohjeen mukaan hiilidioksidipitoisuudelle ei voida ilmoittaa mitään erityistä tervey-
dellistä ohjearvoa. Jos sisäilman hiilidioksidipitoisuus ylittää 1500ppm, on ilmanvaihtoa tehostet-
tava. Tyydyttävänä hiilidioksidipitoisuutena sisäilmassa voidaan pitää arvoa 1 200 ppm.

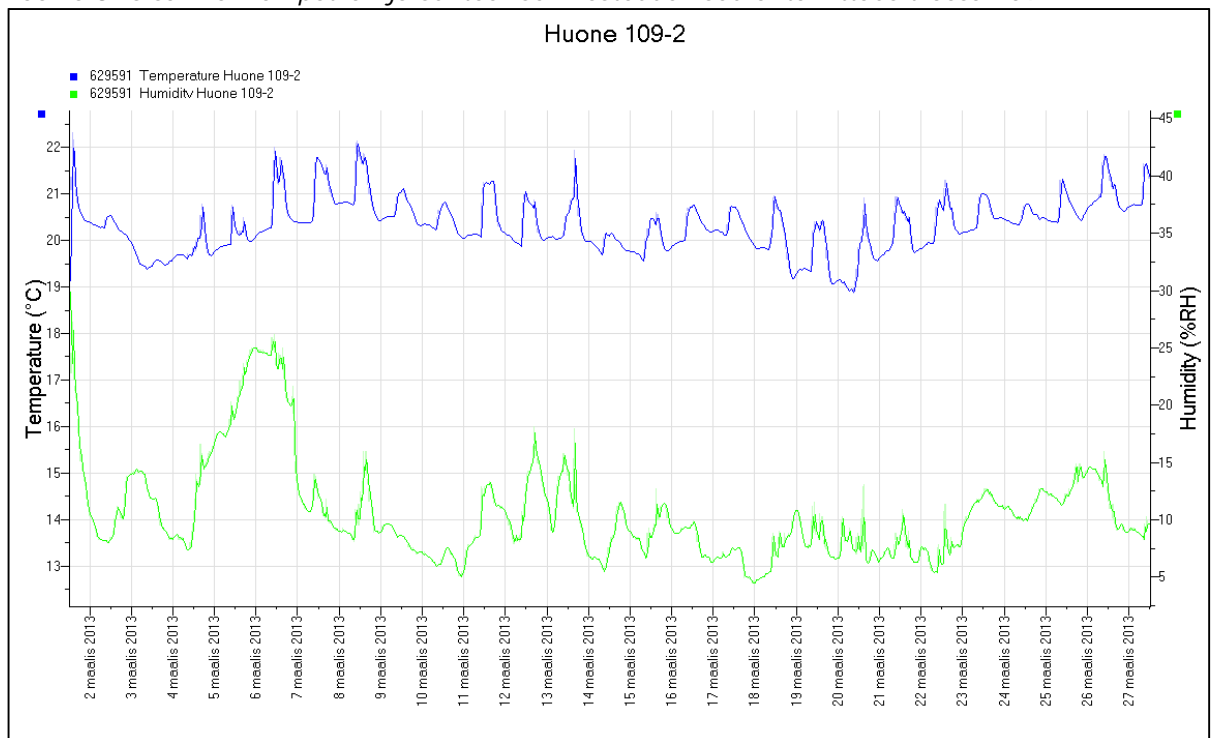
Kaavio 8: Sisäilman lämpötilan ja suhteellisen kosteuden seurantamittaus tilassa 109-2

Sisäilman suhteelliselle kosteudelle ei ole olemassa viitearvoja. Yleisesti sopivana sisäilman suhteellisena kosteutena talviaikana pidetään 20...40 %. Sisäilman suhteellinen kosteus on lämmityskauden aikana yleensä alhainen ja se voi olla jopa alle 10 %.

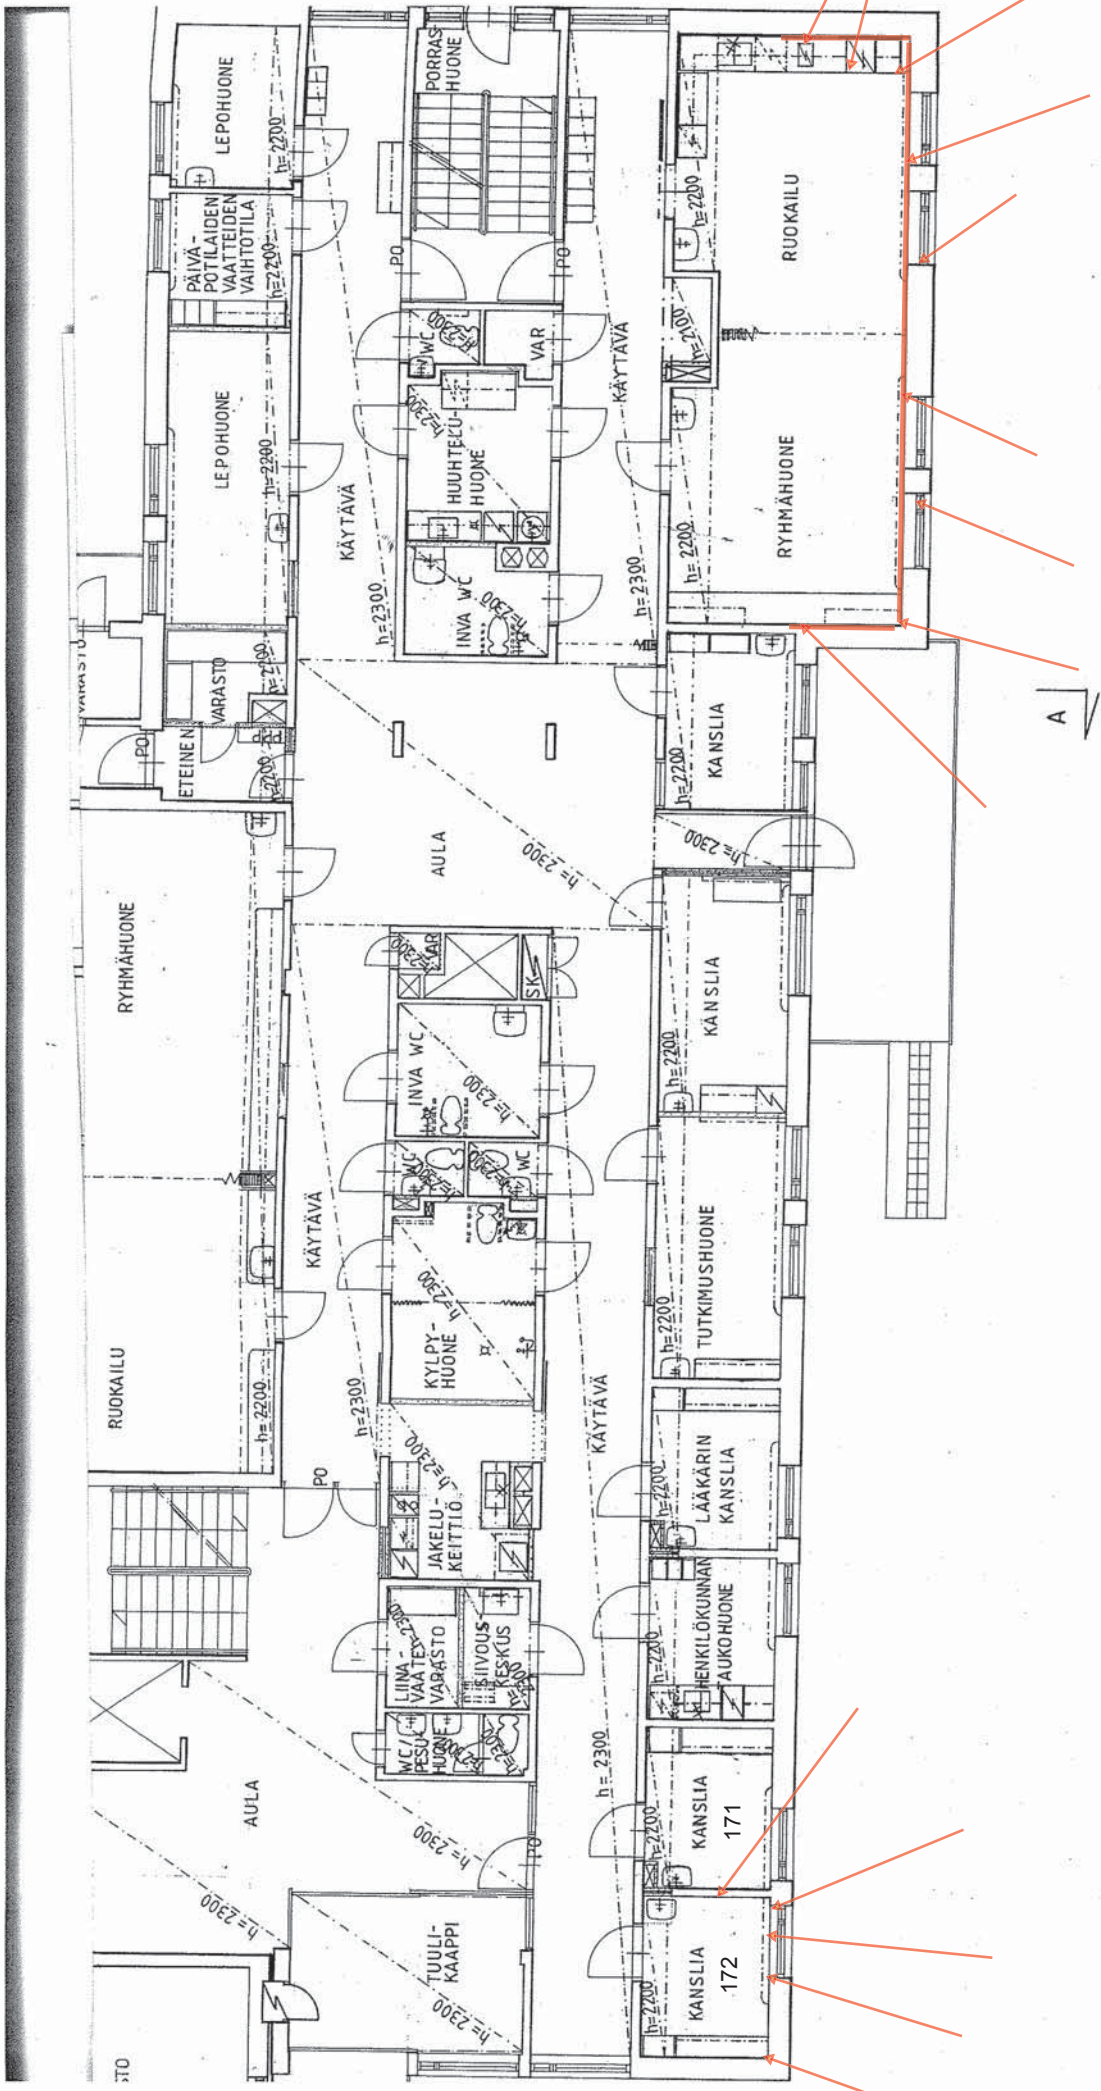
Tutkittiin kanslia 172. Huoneen paine-ero ulkovaipan yli normaalissa käyttötilanteessa oli -5..-13 Pa. Normaalissa käyttötilanteessa ulkoseinään laskettu merkkiaine kulkeutui seinän alareunasta, putkiläpiviennistä ja ikkunan pielestä (Liite 2, kuva 1). Tämän jälkeen laskettiin merkkiaine lattian askel äänieristeeseen, jolloin vuotokohtia löytyi ulkoseinän lisäksi väliseinän alareunasta (Liite 2, kuva 2).

Kuva 1: Vuotokohta ikkunan pielestä. (Kanslia 172).
