## Raportti

**Kohde:** KYLPYLÄNTIE 19 KAUNIAINEN

**Toimeksianto:** Kosteuskartoitus

**Tutkimus pvm:** 4.12.2008 **Lisätutkimukset 7.1.2009**

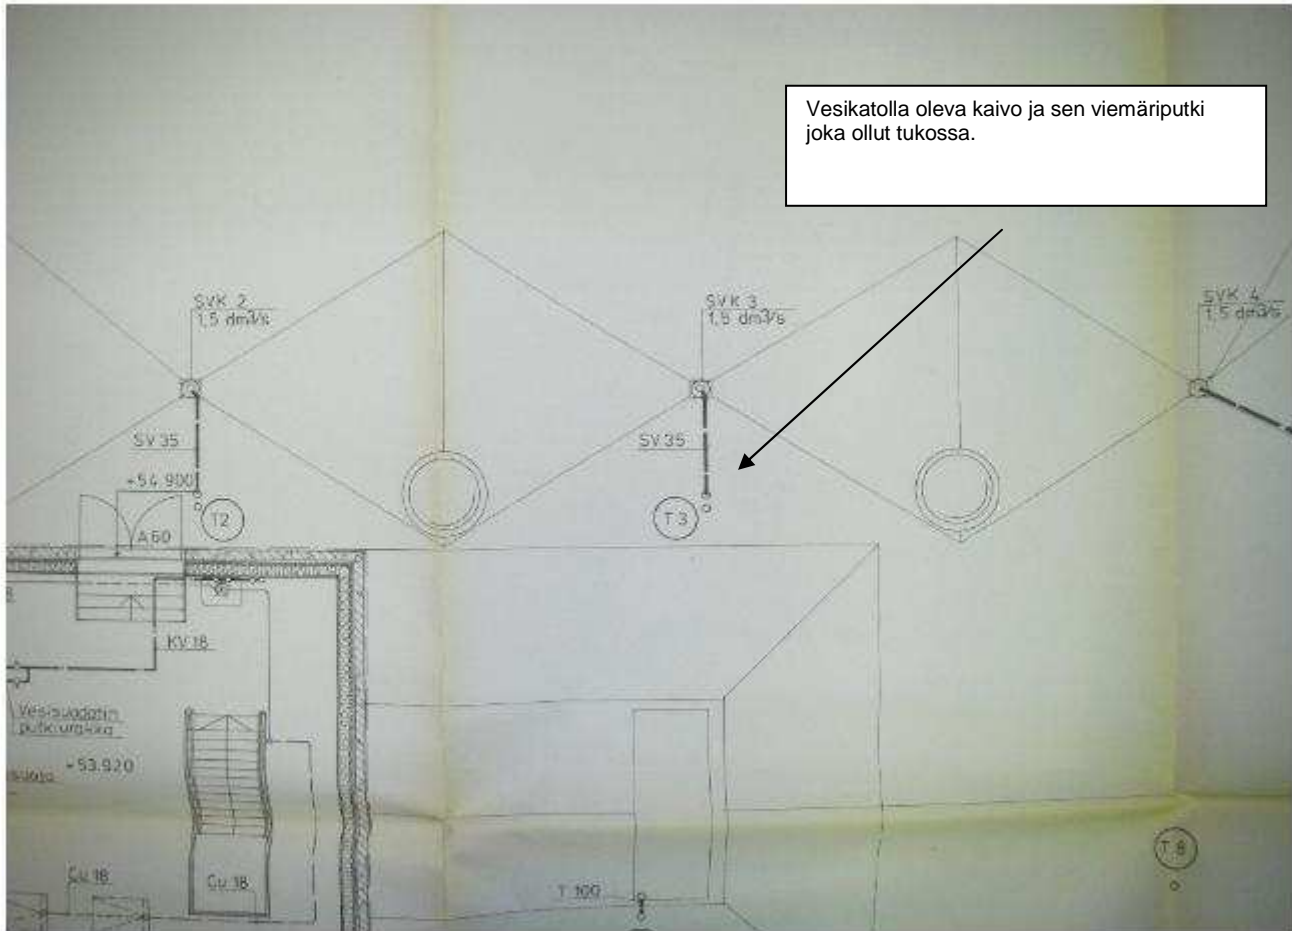
**Pohjakuva: Vesikatto**

#### Merkattu alueet jossa todettu kohollaan olevia pintakosteusarvot vielä erilliselle pohjakuvalle.

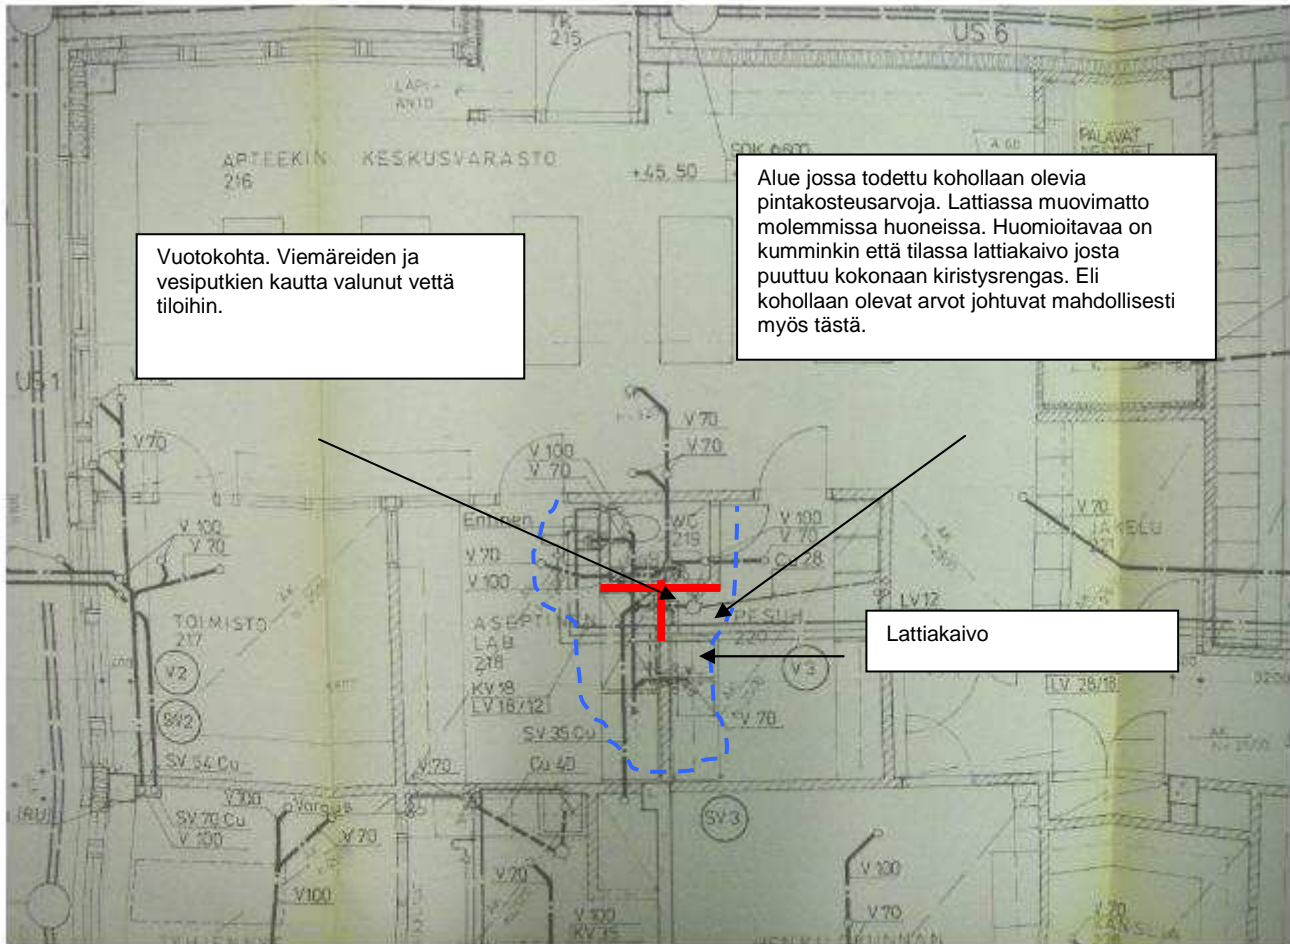
**Lisätutkimukset 2 krs.**

Lisätutkimuksissa todettu että lattiakaivon kiristysrenkas puuttuu kokonaan. Lattiakaivo myös likainen mikä voi olla syy koholla oleviin pintakosteusarvoihin.
