KUNTOARVIO
KIRKONKYLÄN PÄIVÄKOTI

KIRKONKYLÄN PÄIVÄKOTI ja LISÄTILAT

LVIRS- TEKNINEN KUNTOARVIO

Kuntoarvion ajankohta: 10.11.2009 – 26.04.2010
Raportin päiväys: 05.05.2010
Tilaaajan yhteyshenkilö: Mikko Krohn, Vantaan kaupunki, (09) 839 22377

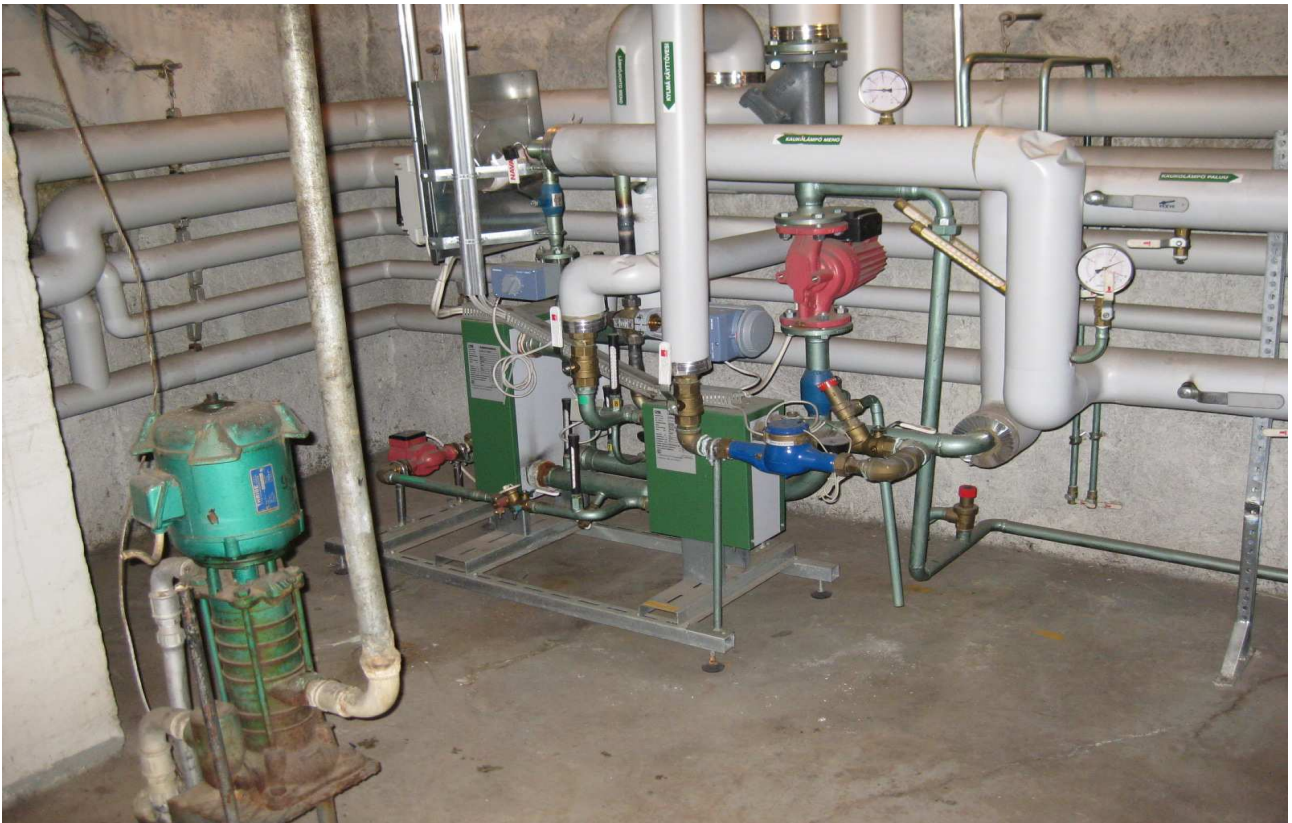
LVI-kuva 1. Yleiskuva lämmönjakohuoneesta.

Lämmönsiirtimet sijaitsevat viereisen rivitalon lämmönjakohuoneessa (LVI- kuva 1), joka on kellarikerroksessa. Siirripaketissa on iv- / lämpöjohtoverkoston lämmönsiirrin (LPM-HL 2, v. 1997 ja teho 122 kW) ja lämpimän käyttöveden siirrin (LPM- HK1, v.1997 ja teho 151 kW). Siirtimissä ei havaittu vuotoja tai muita puutteita.

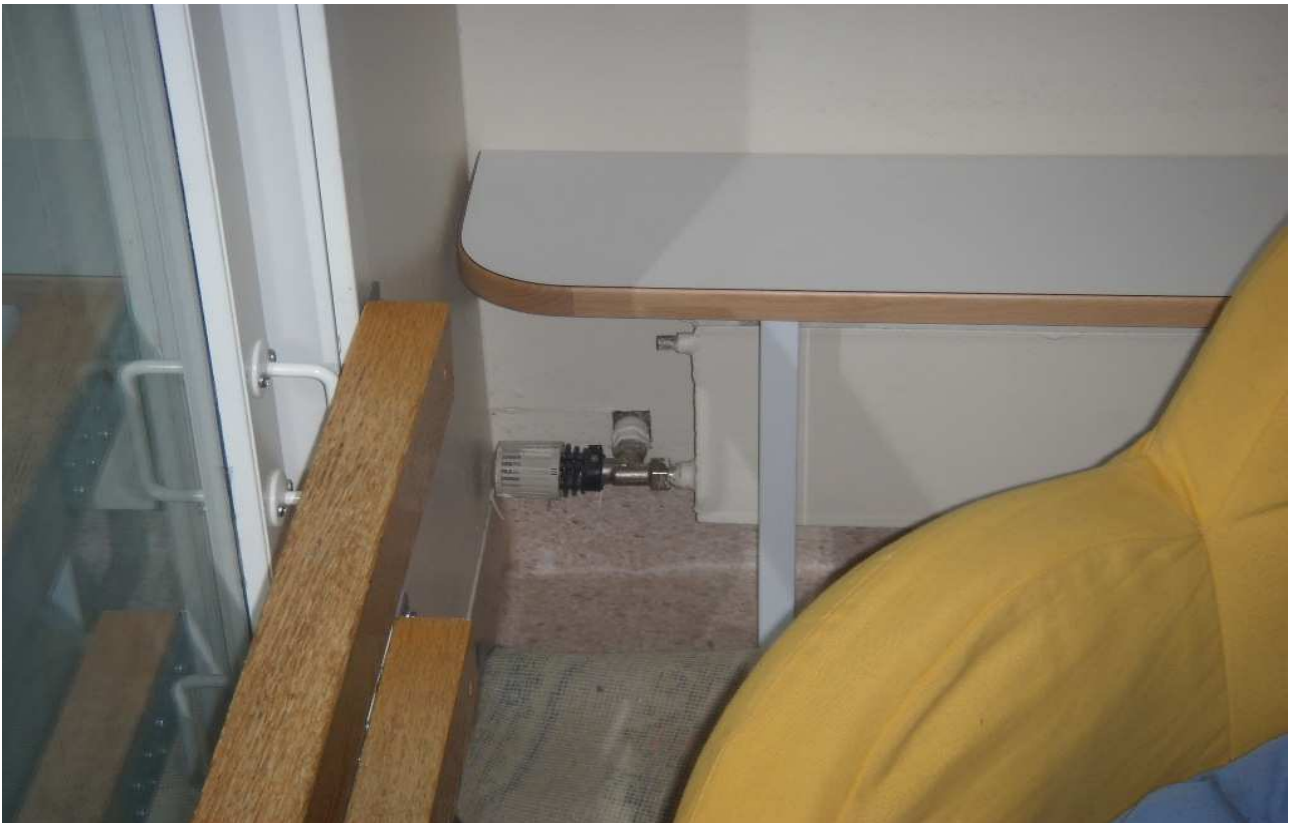
LVI-kuva 3. Yleiskuva patteriventtiilistä.

Päiväkodin ja lisärakennuksen lämmitys on toteutettu alkuperäisillä teräslevypattereilla. Patterit ovat teknisen ikänsä perusteella kunnossa. Lämpöpatterit on varustettu osin vanhoilla Honeywellin termostaattisilla patteriventtiileillä (**LVI-kuva 3**) ja osin uusituilla Danfossin patteriventtiileillä. Patteriventtiilit ovat osin huonossa kunnossa ja niiden uusinta ajoittuu tarkastelujakson alkupuolelle.

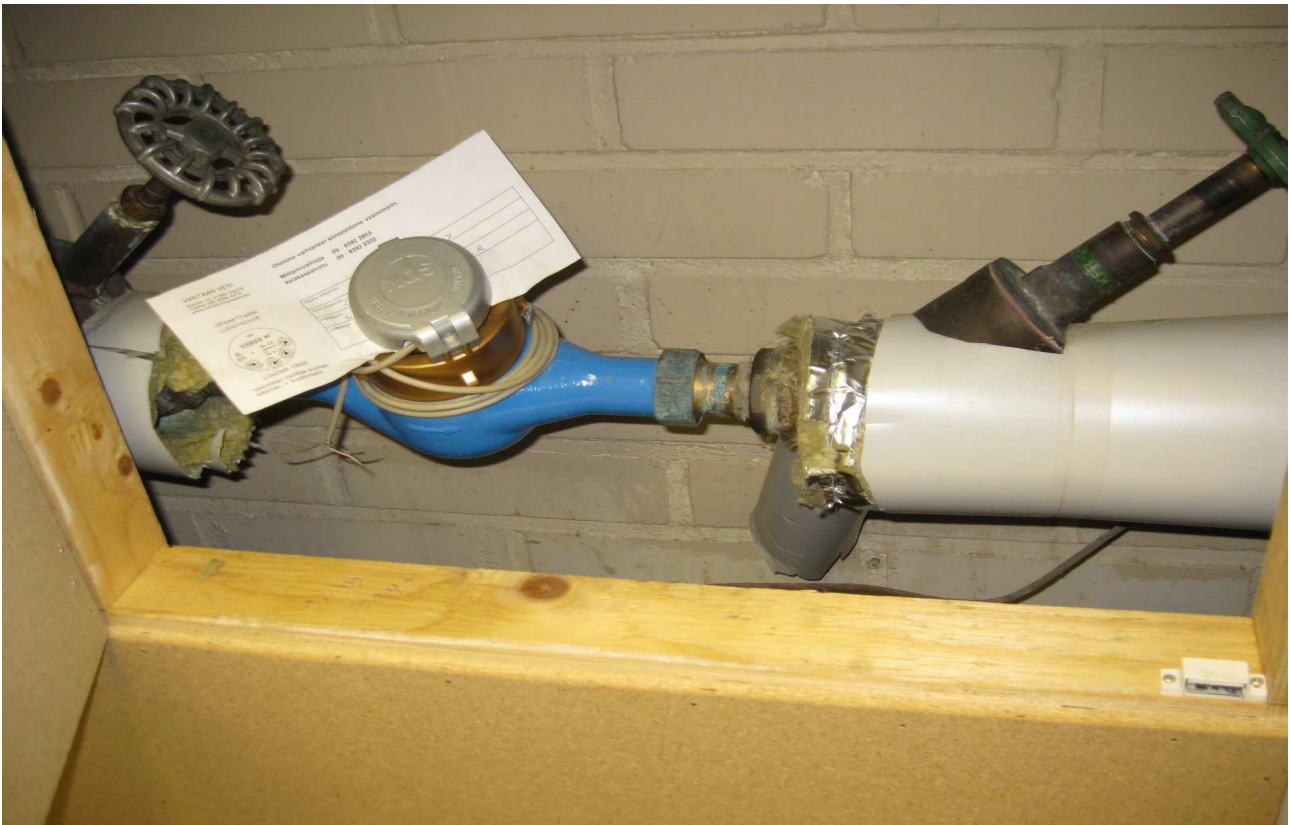
LVI-kuva 4. Yleiskuva vesimittarista ja pääsuluista.

Kiinteistö on liitetty Vantaan kaupungin vesi- ja viemäriverkostoon. Lämmin käyttövesi tuotetaan lämmönjakohuoneessa sijaitsevalla lämmönsiirtimellä. Vesimittari ja pääsulut sijaitsevat päiväkodin kellarikerroksessa (LVI-kuva 4). Pääsulut ovat kunnossa, mutta hieman jäykät.

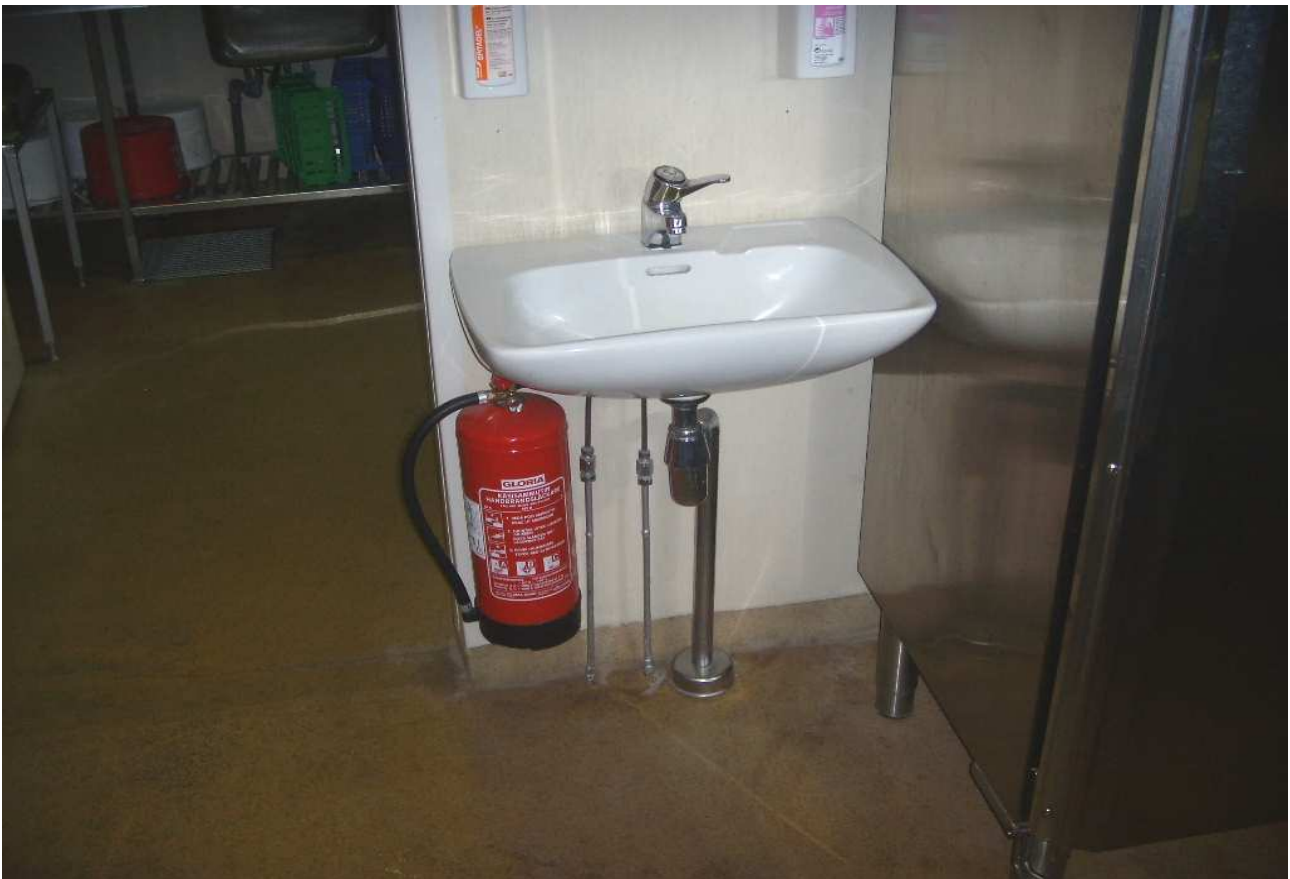
LVI-kuva 6. Yleiskuva vesikalusteista.

Kiinteistötarkastuksen yhteydessä tehtyjen havaintojen mukaan vesikalusteet ovat pääosin vanhoja 1-oteseikoittajia (LVI- kuva 6). WC-laitteet ovat pääosin vanhoja 6 dm³ huuhdetusäiliöllä varustettuja laitteita (LVI- kuva 7).

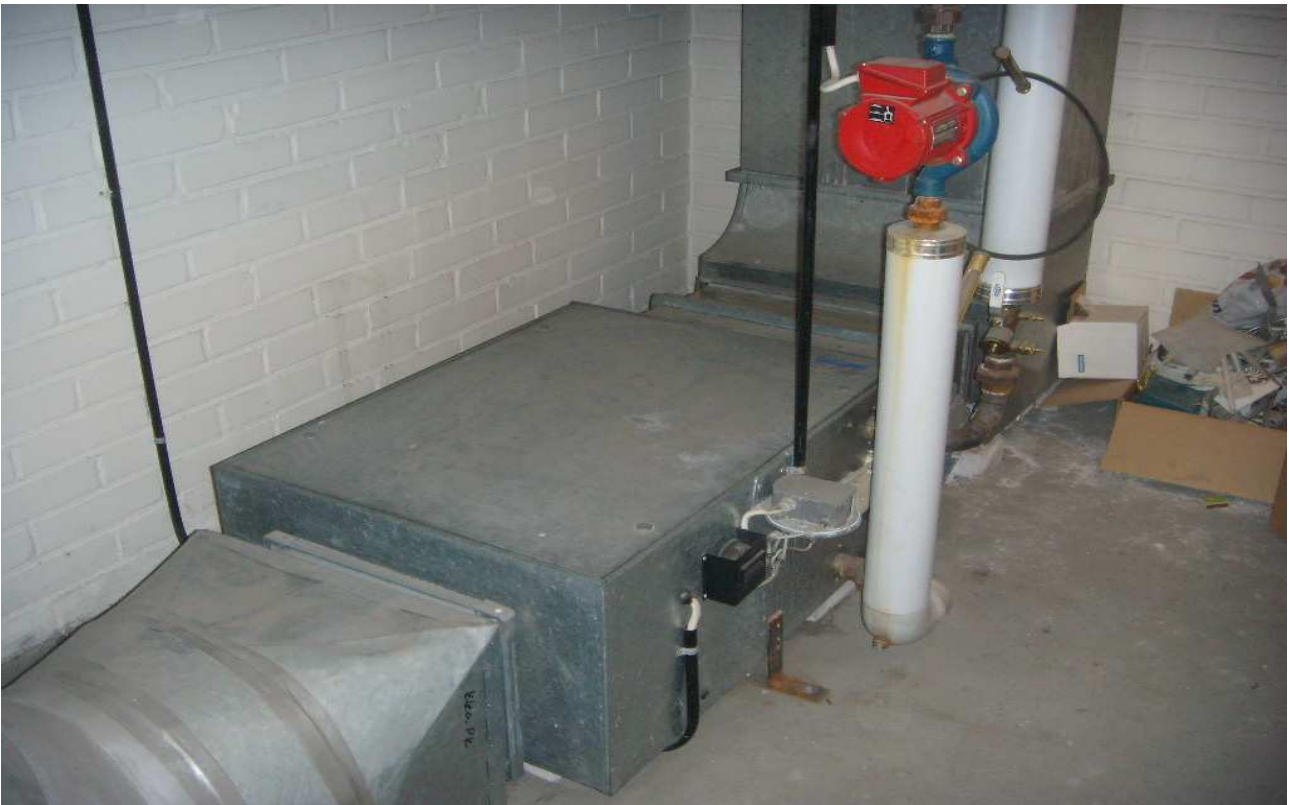
LVI-kuva 8. Yleiskuva päiväkodin tuloilmakoneesta.

Päiväkodin tuloilmakone on vanha Aeratorin valmistama pakettikone (LVI- kuva 8). Kone on varustettu sulkupellillä, suodatinyksiköllä, lämpöpatterilla ja puhallinyksiköllä.

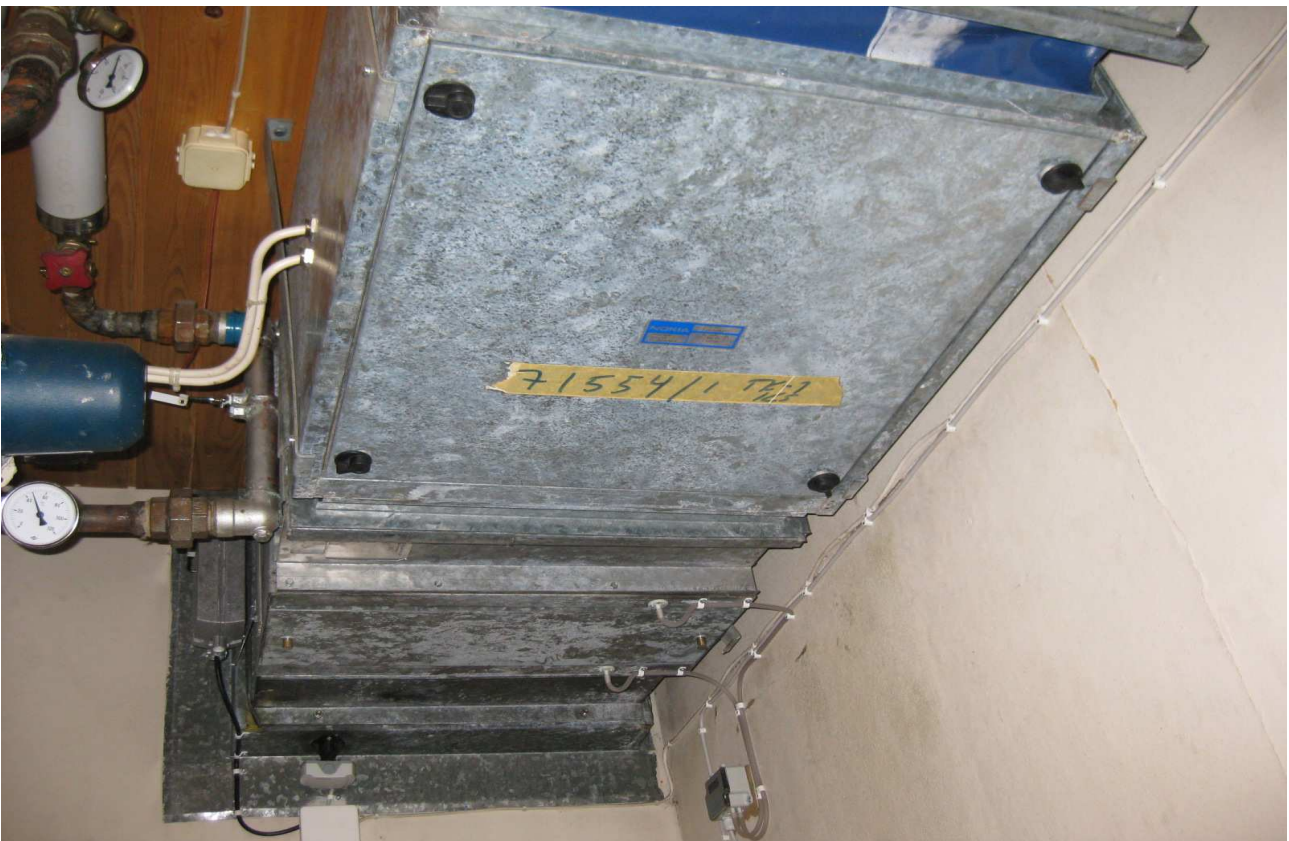
LVI-kuva 9. Yleiskuva lisärakennuksen tuloilmakoneesta.

Lisärakennuksen tuloilmakone on vanha Nokian valmistama pakettikone (LVI- kuva 9). Kone on varustettu sulkupellillä, suodatinyksiköllä, lämpöpatterilla ja puhallinyksiköllä.

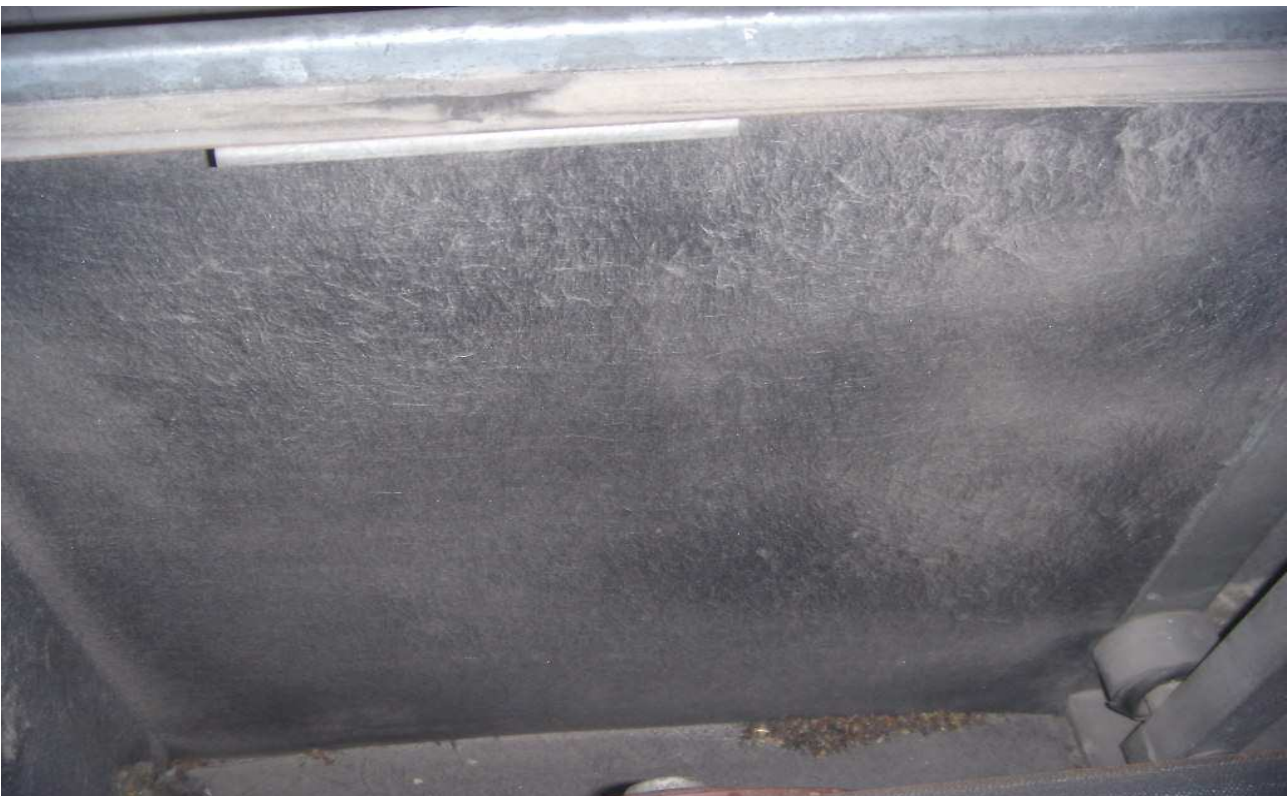
LVI-kuva 13. Päiväkodin tuloilmakoneen kammiot ovat eristetty mineraalivillalla.
