MERKKIAINEKOE

PÄIVÄYS	20.8.2014
PROJEKTI	Tiivistyskorjauksen laadunvalvonta, uusitut ikkunat
TILAAJA	Vantaan kaupunki
KOHDE	Lintukallionkuja 6, 01620 Vantaa Kivimäen koulu, Martinlaakson neuvola ja Kivimäen hammashoitola

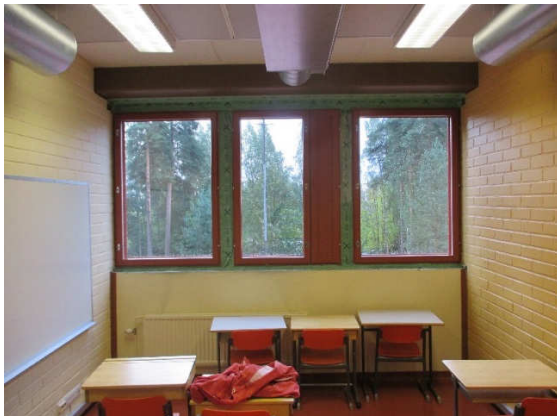
<p>Valokuva luokkahuoneesta.</p>

- Ikkunoiden ja väliseinien liitokset ovat tiivistämättä.
- Tiivistysnauhat on asennettu epätiivisti ja paikoin ”ryppyyn”, vaikuttaa ettei asennustelaa ole käytetty.
- Havaittiin silmämääräisesti epätiivitä tiivistysnauhojen asennuksia etenkin ikkunoiden yläpuolella.
- Tiivistysnauhojen saumat ja liitoskohdat vuotavat, eikä tiivistyksiä ole tehty päivitettyjen suunnitelmien mukaisesti (sivu 11. kuva 1).

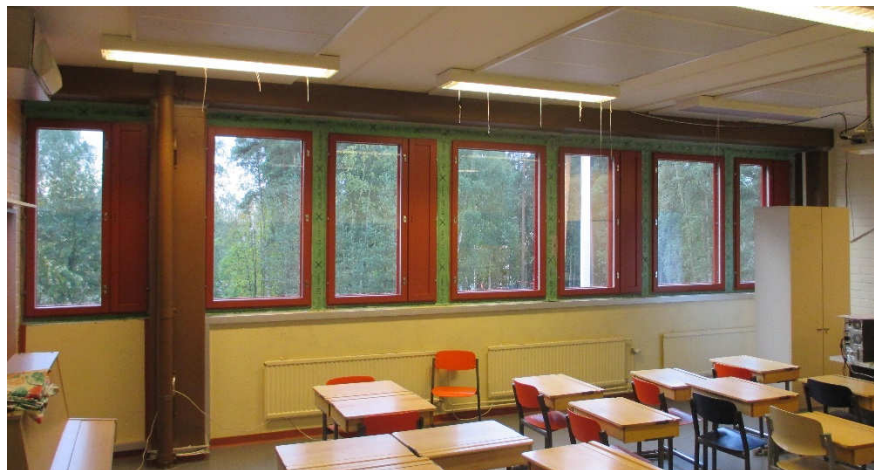
Valokuva luokkahuoneesta.

- Tiivistysnauhat on asennettu epätiivisti ja paikoin ”ryppyyn”, vaikuttaa ettei asennustelaa ole käytetty.
- Havaittiin silmämääräisesti epätiivittä tiivistysnauhojen asennuksia.
- Tiivistysnauhojen saumat ja liitoskohdat vuotavat, eikä tiivistyksiä ole tehty päivitettyjen suunnitelmien mukaisesti (sivu 11. kuva 1).
