Kuntoarvio Start

Koivukoti 1

Kuriiritie 24
01510 VANTAA

Tarkastuspäivä 13.1.2012

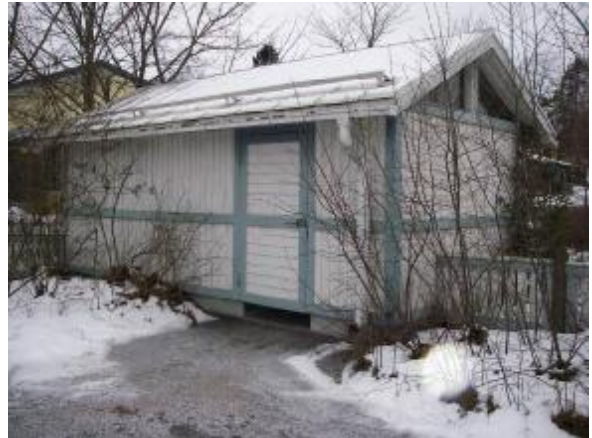
Jätesuoja.

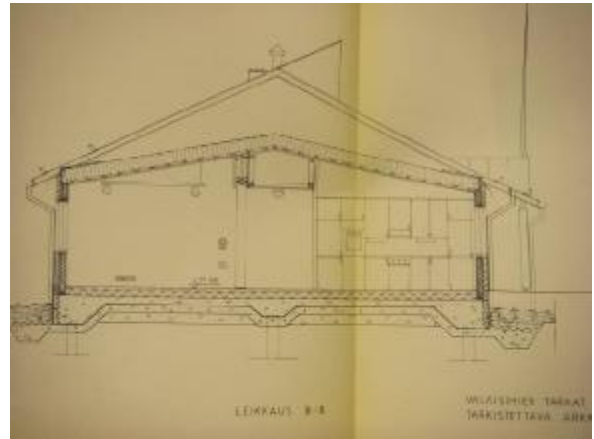
Leikkauspiirustus.

Rakennus on perustettu paikalla valetun reunavahvistetulle teräsbetonilaatalle joka on tuettu paalutuksen varaan. Osittain rakennus on perustettu maanvaraisten teräsbetonianturoiden varaan. Sokkelit ovat maalattua betonia. Alapohjarakenteena on kaksinkertainen teräsbetonilaatta. Kantavat pystyrakenteet ja yläpohja ovat puurunkoisia. Runko- tai perustusrakenteissa ei havaittu tarkastuskäynnin aikana rakenteellisesti merkittäviä vaurioita tai puutteita. Sokkeleissa on muutamia paikallisia halkeamia ja maalipinnan hilseilyä. Myös seinien sisäpinnoissa on muutamia rakenteellisesti vaarattomia hiushalkeamia. Rakennuksen takasivulla sokkeli on varsin matala noin 5 – 10 cm.

- Sokkeleiden halkeamat korjataan ja pinnat huoltomaalataan.
- Sokkelikorkeutta tulisi mahdollisuuksien mukaan korottaa maatöiden yhteydessä.

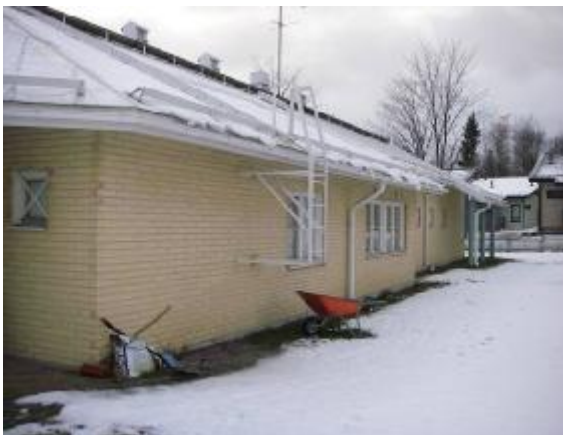
Ulkoseinät ovat puurunkoisia ja tiiliverhottuja. Täydentävänä ulkoverhousmateriaalina on käytetty maalattua lautaverhousa. Ulkoseinät ovat rakenteellisesti tyydyttävässä kunnossa eikä tiilipinnoissa havaittu merkittävää rapautumaa. Tiilipinnoissa ja saumoissa esiintyy paikoin ikääntymisestä ja säärasituksesta johtuvaa tummumista. Jakson aikana eteen tulee todennäköisesti vain vähäisiä toimenpiteitä, kuten esimerkiksi puupintojen maalauksia.

Yleiskuva rakennuksen ulkoseinäpinnasta.

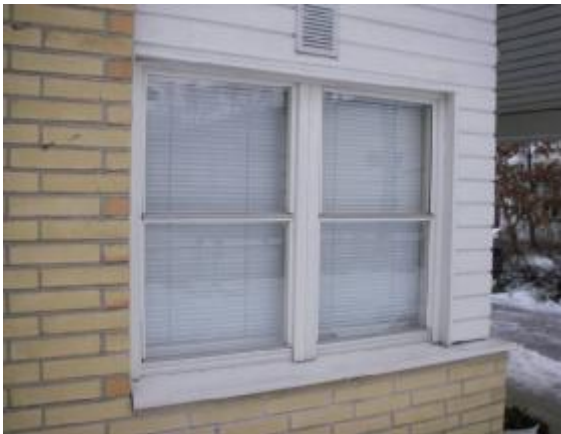
Ikkunarakenteet ovat kolmilasisia ja kaksipuitteisia puuikkunoita, joissa sisäpuolella on lämpölasielementit. Kokonaisuutena ikkunarakenne on tyydyttävässä kunnossa. Muutamissa ikkunoissa havaittiin epätiiviyttä ja käyntiongelmia. Lähinnä kattolyhtyjen ikkunoissa esiintyy maalipintojen vaurioita. Myös käyttäjien palautteissa oli mainintoja ikkunoiden käyntihäiriöistä ja epätiivyydestä.

Yleiskuva ikkunasta.

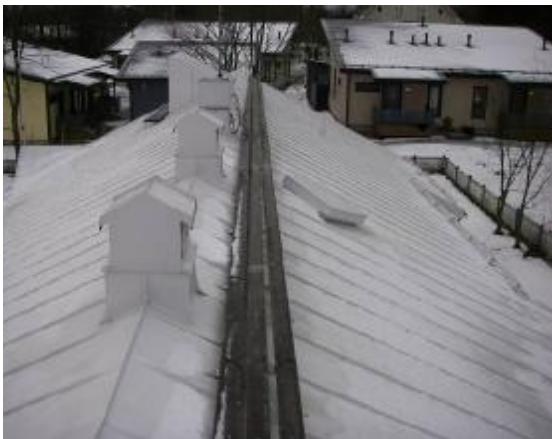
Kattotyyppinä on harjakatto ja vesikatteena on maalattu saumapeltikate. Kattovesien poisohjaus tapahtuu ulkopuolisella sadevesijärjestelmällä (räystäskourut ja syöksytorvet). Vesikatoissa ei havaittu näkyviä vaurioita lukuun ottamatta paikallisia maalipintojen vaurioita. Saadun tiedon mukaan sisätiloihin on valunut vettä muun muassa takahuoneessa savupiipun juuresta sekä käytävällä henkilökunnan taukhuoneen kohdalla. Vesikatolla on asianmukaiset lumiesteet, lapetikkaat ja kulkusillat.

Yleiskuva vesikatolta.

- Vesikaton vuotokohdat paikallistetaan ja korjataan.
- Vesikatteen huoltomaalaus suunnilleen jakson puolivälissä.

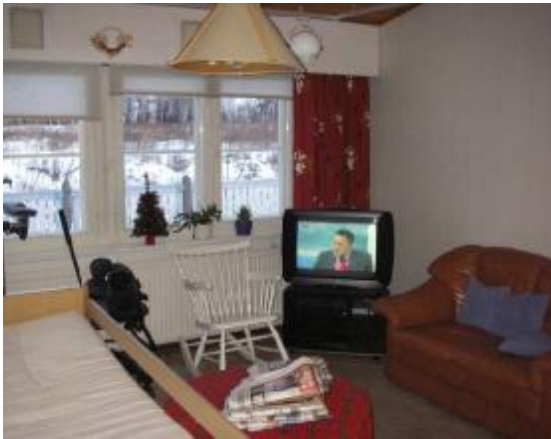
Lattiapinnoitteena on muovimatto tai klinkkerilaatoitus. Seinä- ja kattopinnat ovat pääosin maalattuja. Kokonaisuutena sisätilat ovat pintarakenteiltaan tyydyttävässä kunnossa eikä tiloissa havaittu normaalin kulumisen lisäksi merkittäviä vaurioita tai vikoja. Suurimmat pinnoitevauriot havaittiin kadun puoleisen siiven käytävän muovimatossa WC:n kohdalla. Lisäksi ovien pielissä on kulumisjälkiä. Takkahuoneen kylmän ullakon puoleisen seinän yläosassa havaittiin seinäpinnassa lämpövuotoihin viittaavia tummia jälkiä.

Oleskeluhuone.

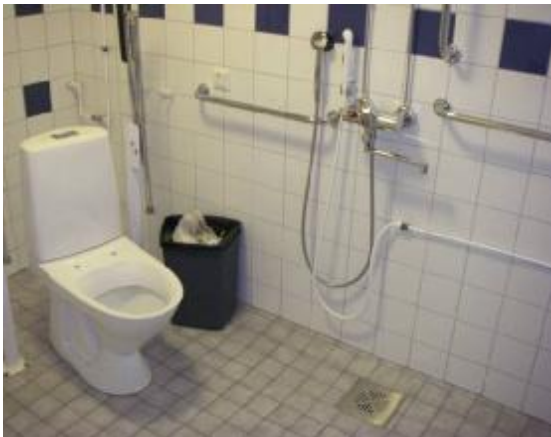
WC- ja pesutilat sekä saunaosasto on kunnostettu n. 3 – 4 vuotta sitten ja ne ovat vielä suhteellisen hyvässä kunnossa. Pesutilojen lattioiden ja seinien pinnoitteena on laatoitus. Saunojen seinissä on puupanelointi. Märkätilojen rakenteissa ei havaittu viitteitä haitallisesta kosteudesta.

WC ja suihkutila.

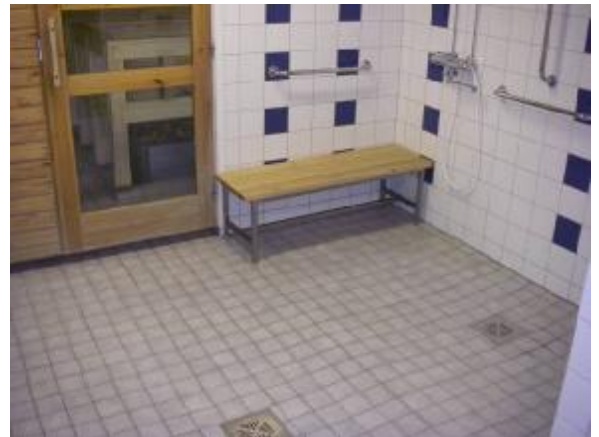
Saunaosaston pesuhuone.

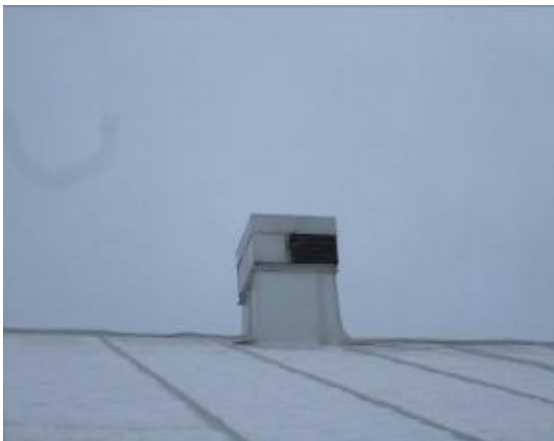
Kohteessa on tyydyttäväkuntoinen koneellinen poistoilmanvaihtojärjestelmä katolla sijaitsevin huippuimurein sekä huoneiden tuloilmaventtiilit seinät lävistävinä malleina. Järjestelmä on alkuperäinen vuodelta 1988. Henkilökunnan ja yleisissä tiloissa on koneellinen tulo- ja poistoilmanvaihto. Koneellisessa ilmanvaihdossa ilmanvaihtokanavat tulee nuohota kymmenen vuoden välein. Nuohouksen yhteydessä suoritetaan kanaviston perussäätö. Ilmanvaihtokoneiden käyttöikä riippuu ennen kaikkea varaosien saatavuudesta.

Kiinteistön katolla on 3 huippuimuria.
