RAPORTTI

KORSON KOULU ENTINEN LUKIO LVV-PUTKISTOJEN JA SALAOJIEN KUNTOTUTKIMUS

31.7.2015

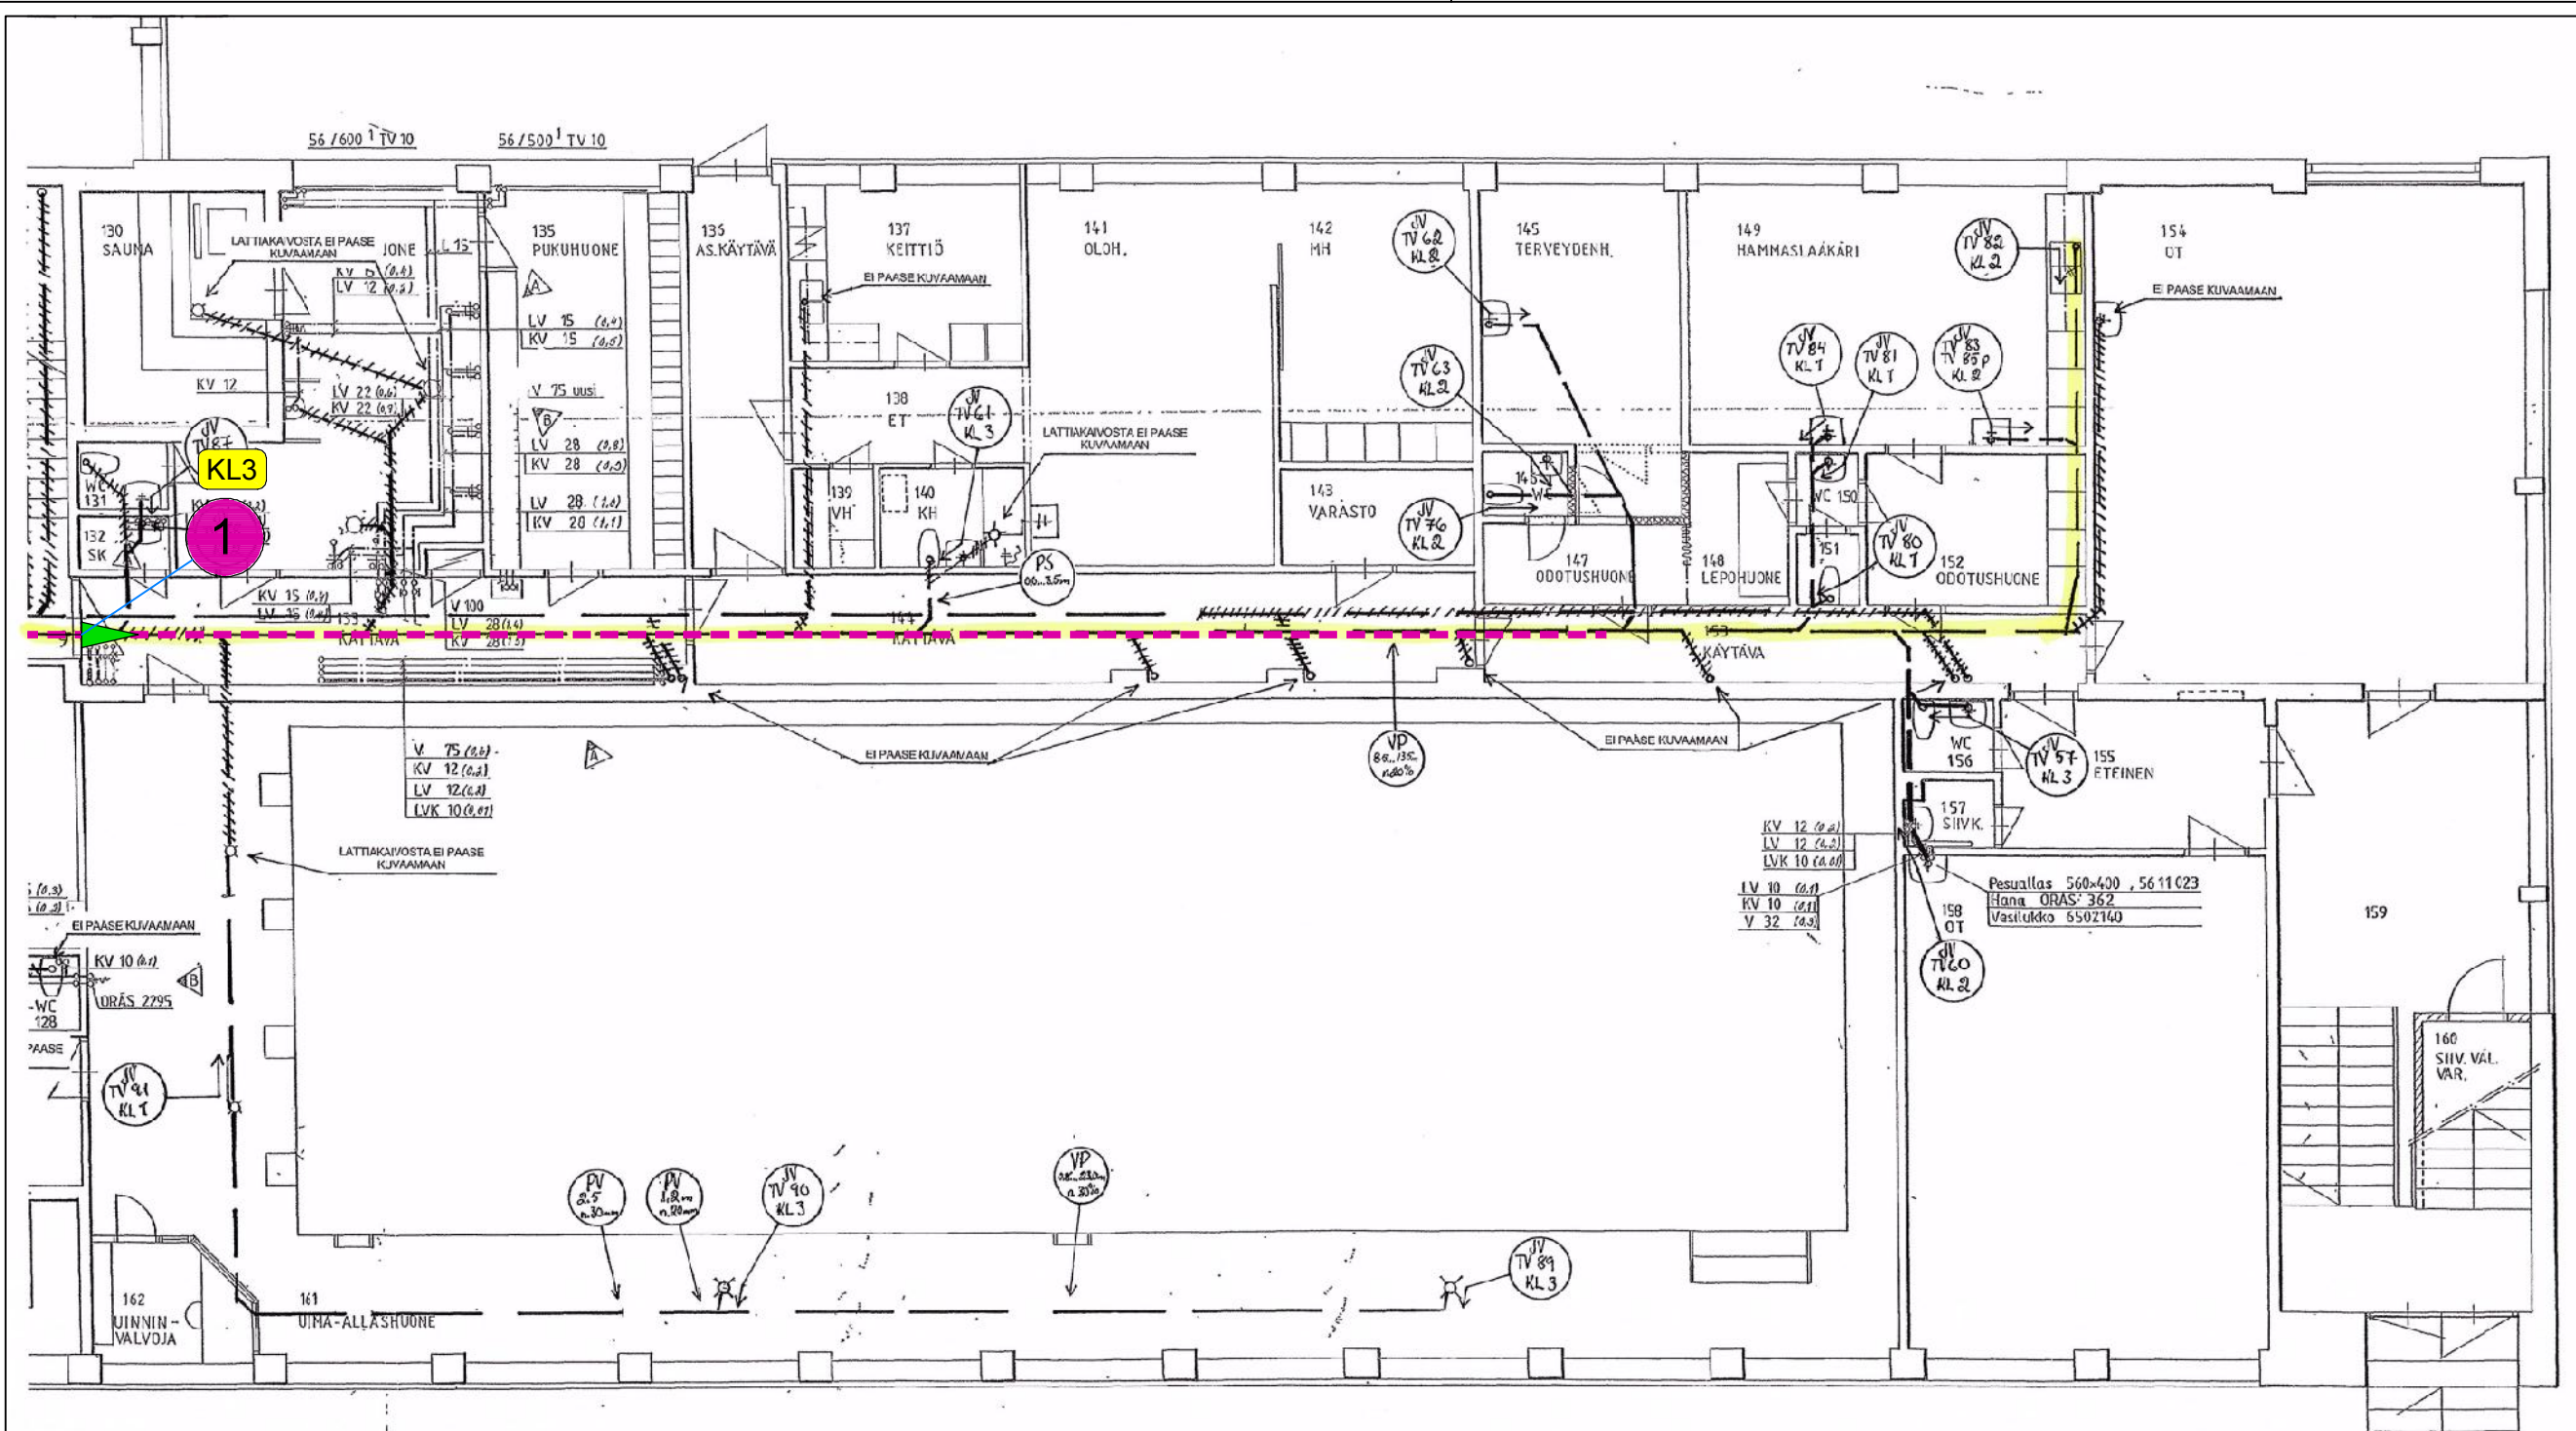
misestä. Putkitunnelissa sijaitsevassa pohjarunkoviemärissä havaittiin ulkopuolisen syöpmisen merkkejä sekä kostetutta viemärin läheisyydessä.
