## KOSKIMYLLYN PÄIVÄKOTI

## KUNTOTUTKIMUSOHJELMA 25.4.2008

KEITTIÖTILOJEN KOSTEUS-, MIKROBI- JA SISÄILMATUTKIMUKSET

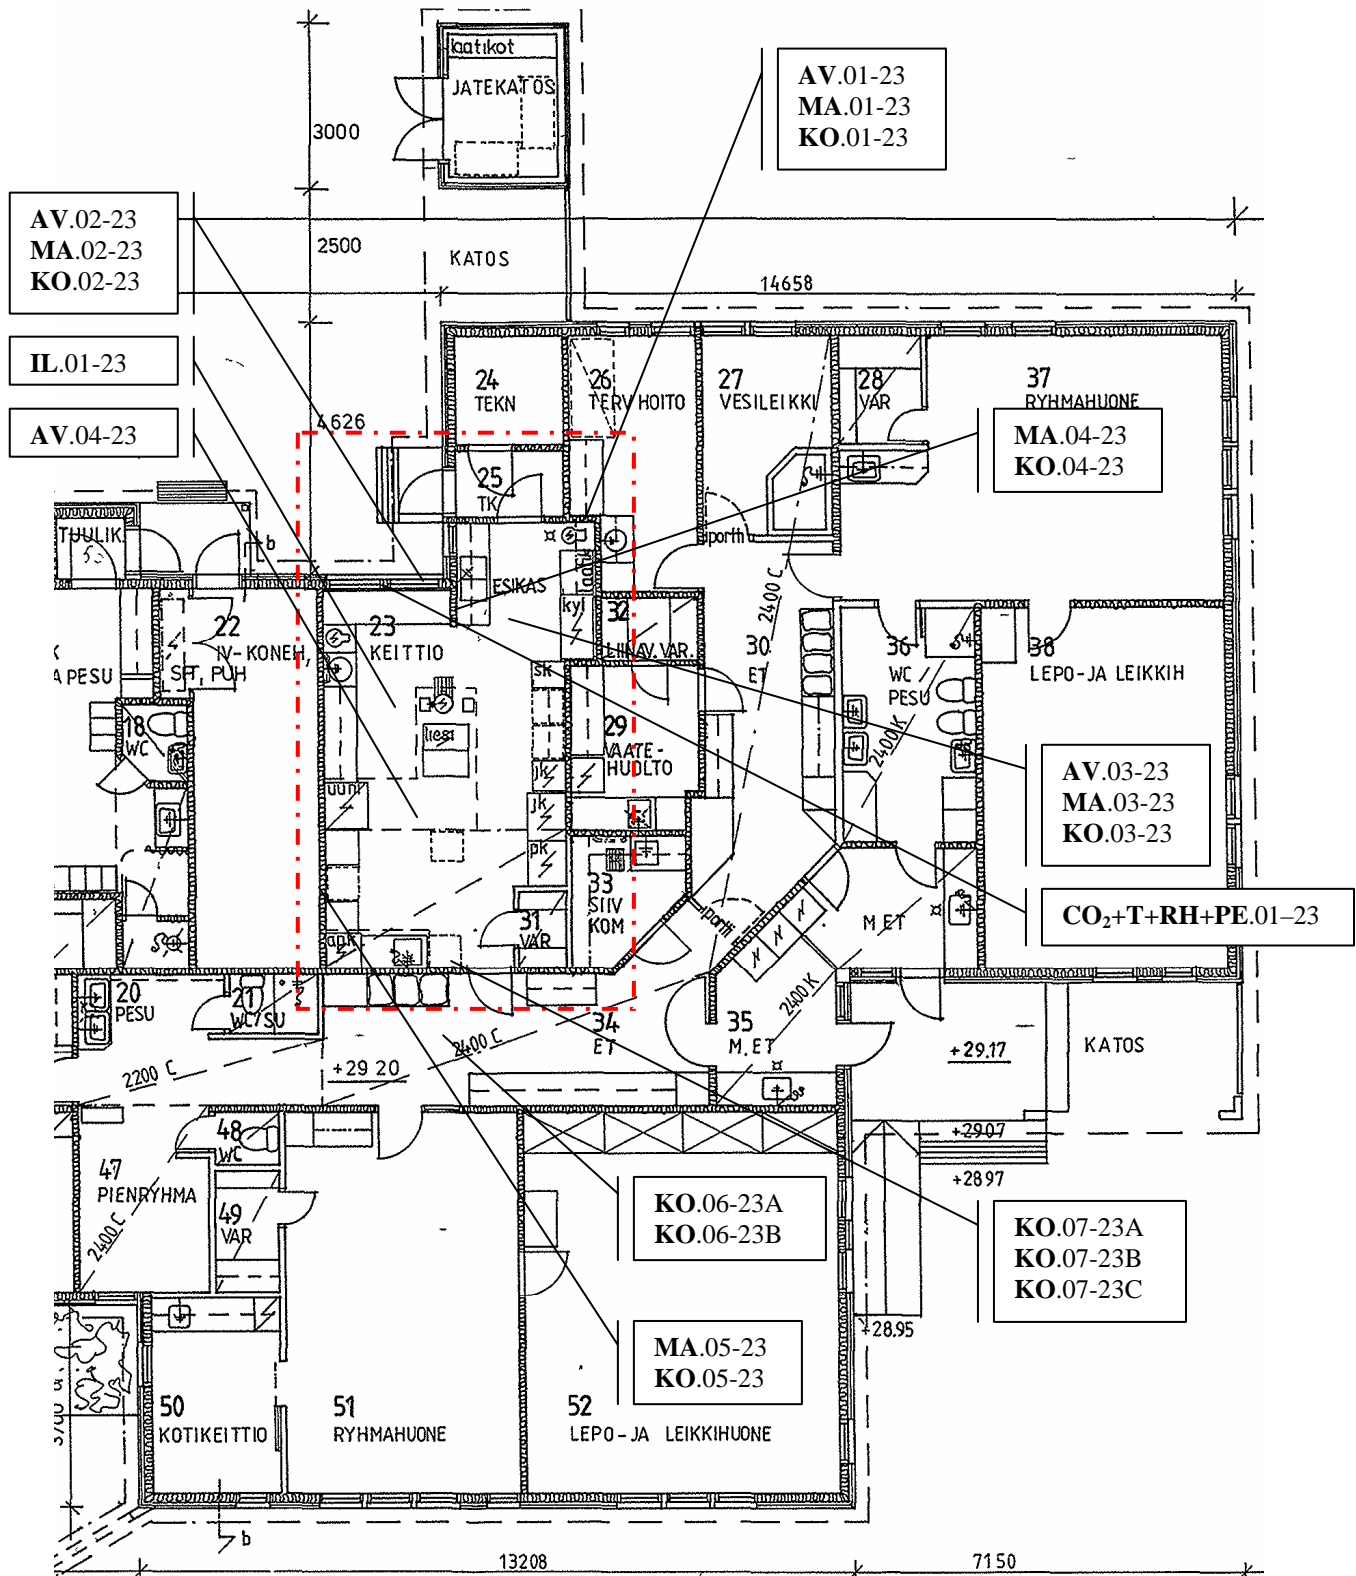
**Liite 1.** Tutkimuskartta, keittiötilat (punaisella pistekatoviivalla rajattu alue - - - - -).

Suoritettavat rakennekosteusmittauskohdat on alustavasti esitetty liitteenä olevissa tutkimuskartoissa. Lopullinen sijainti huonetiloissa katsotaan paikan päällä huomioiden mm. huonetilojen kalustus ja muut tutkimustoimenpiteet. Tutkimustyyppin tunnus on esitetty tutkimuskartassa tummennettuna.
