## **Merkkiainetutkimus**

Hakunilan koulu  
Hiirakkotie 9  
01200 Vantaa

## Rakenteiden ilmatiiveyden tarkastus merkkiaineikaasun avulla

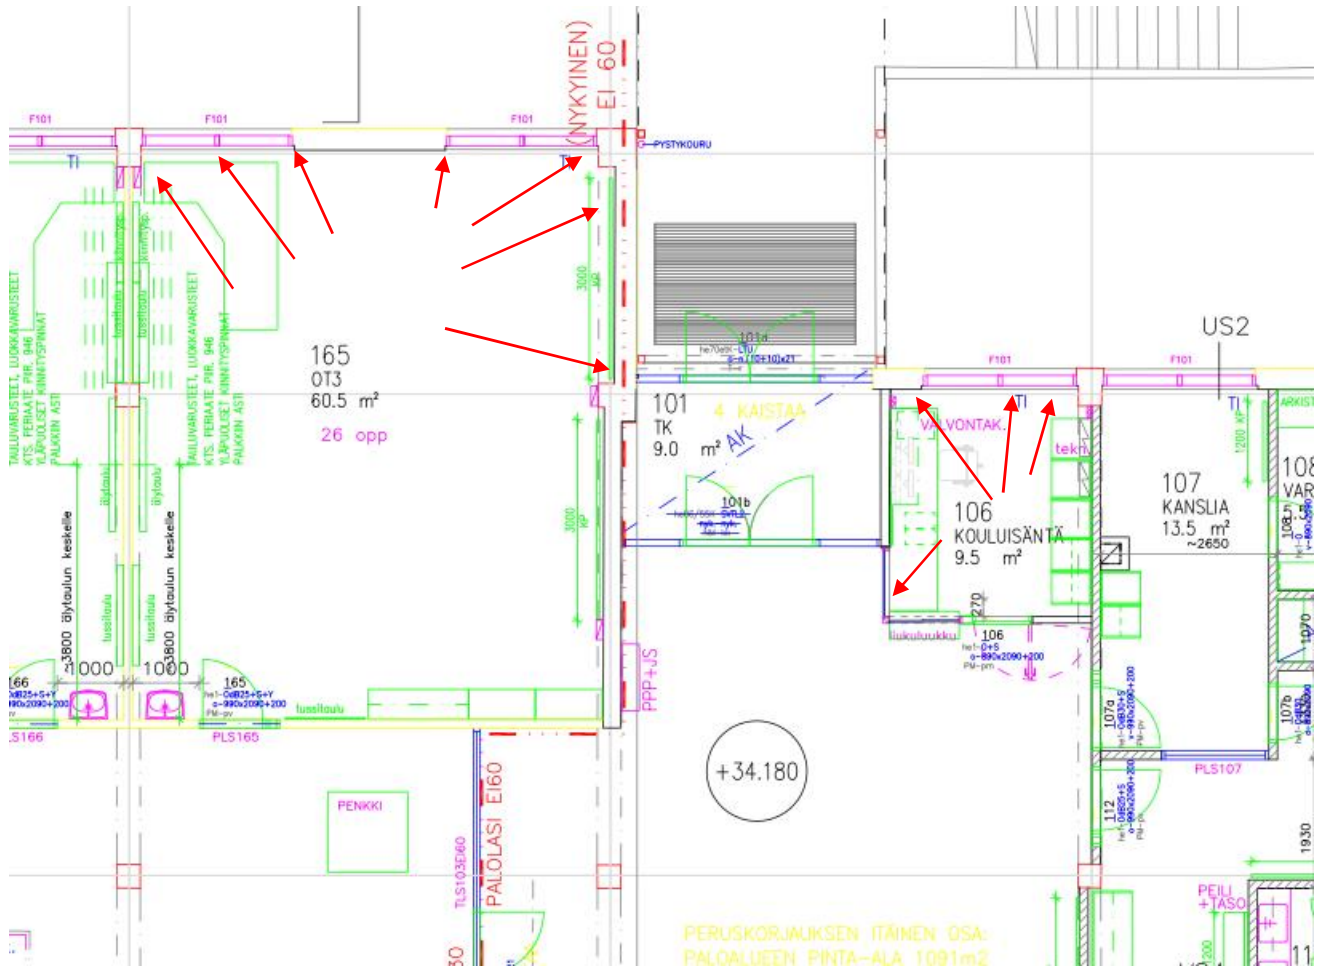
Tilan 106 vuotoilmapaikat (paine-ero oli mittaushetkellä 0...-5 Pa)

- Ikkunakarmi nurkista ja alareuna
- Yläpohjan liitos väliseinärakenteisiin ja viereisiin tiloihin (tilan katossa ollut kosteusvaurio, jonka kautta myös huonetilaan lievä ilmavirtaus)
- Ikkunapenkin alareuna
- Pilarin ja ulkoseinän liitokset koko rajapinnaltaan

Tilan 165 vuotoilmapaikat (kokeen aikana IV-järjestelmä käytössä normaalisti. Paine-ero oli mittaushetkellä +7...+8 Pa, eli ylipaineinen). Tilaa ei alipaineistettu. Tarkastus tehtiin ko. tilassa ylipainetilanteessa ja merkkisavun todettiin kulkeutuvan rakenteisiin seuraavista kohdista:

- Ikkunoiden karmien liitokset ulkoseinärakenteisiin mm. tilan oikeassa laidassa
- Yläpohjan liitoskohta ja yksittäiset läpiviennit mm. TT-laatan rakenteisiin sekä väliseinärakenteiden yläpinnassa/liitoskohdissa.
- Pilarin ja ulkoseinän liitokset useista kohdista
- Ulkoseinän ja välipohjien liitokset koko rajapinnaltaan.

Tilojen 165 ja 106 sijainti rakennuksessa.
