**Rakennustekniikka
Palvelutoiminta
Lämpökuvaus
RL 116 2005**

Lämpökuvien analysointi

Leppäkorven koulun voimistelusalii laaj.

Ulkovaipan sisäpuolinen yksinkertaistettu tarkastus

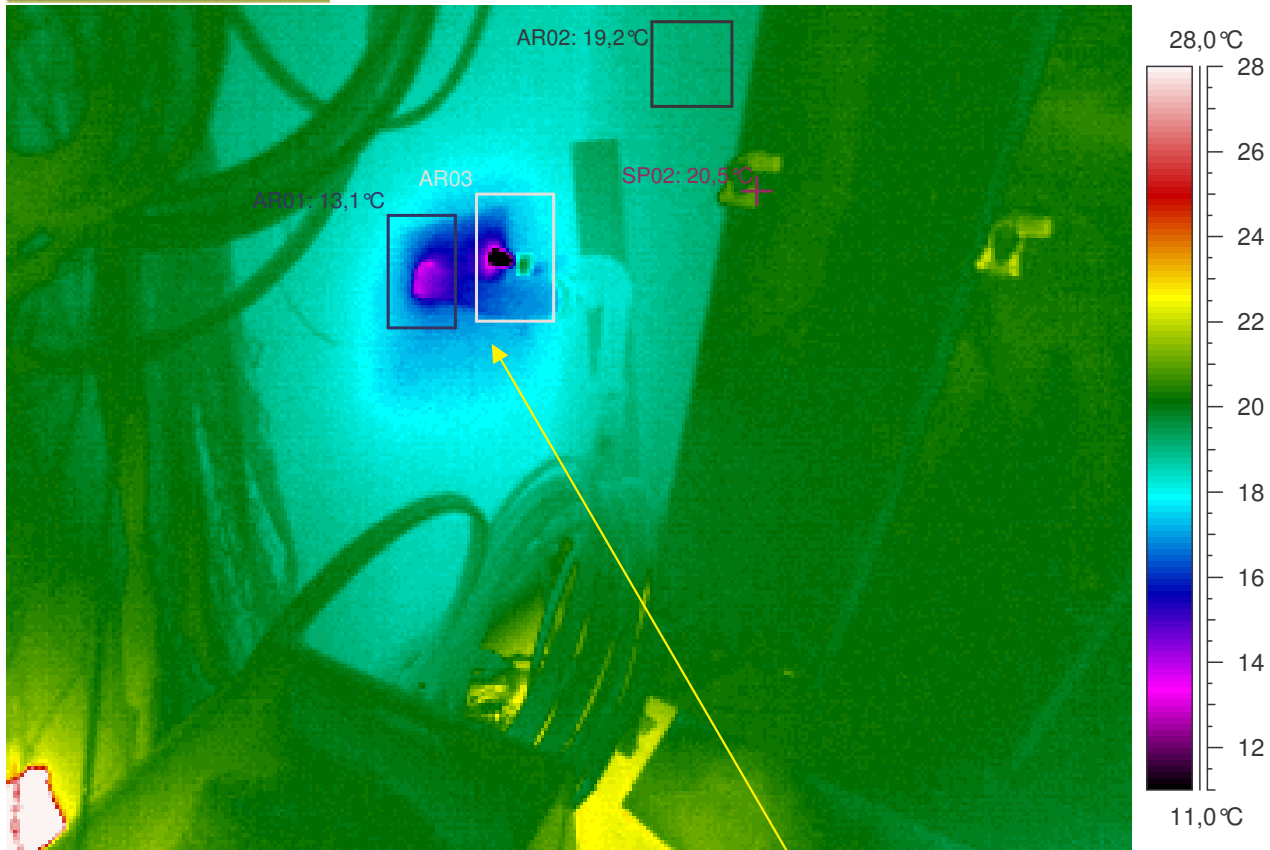
Kuvauksen huomiot: Rakenteet näyttävät pääasiassa normaaleilta.

Lämpökuvan	Arvo
Kohde	Leppäkorven koulun laajennus
Kohta	huone 112
Tarkentavaa tietoa	ylä- ja alaosat, -kulmat
Vika / Puute	
Suositus	
Tilaaaja	Vantaan kaupunki, Arto Alanko
Kuvaaja	Tapani Järvenpää, lab.ins.
Ilmanvaihto	Normaaliteho

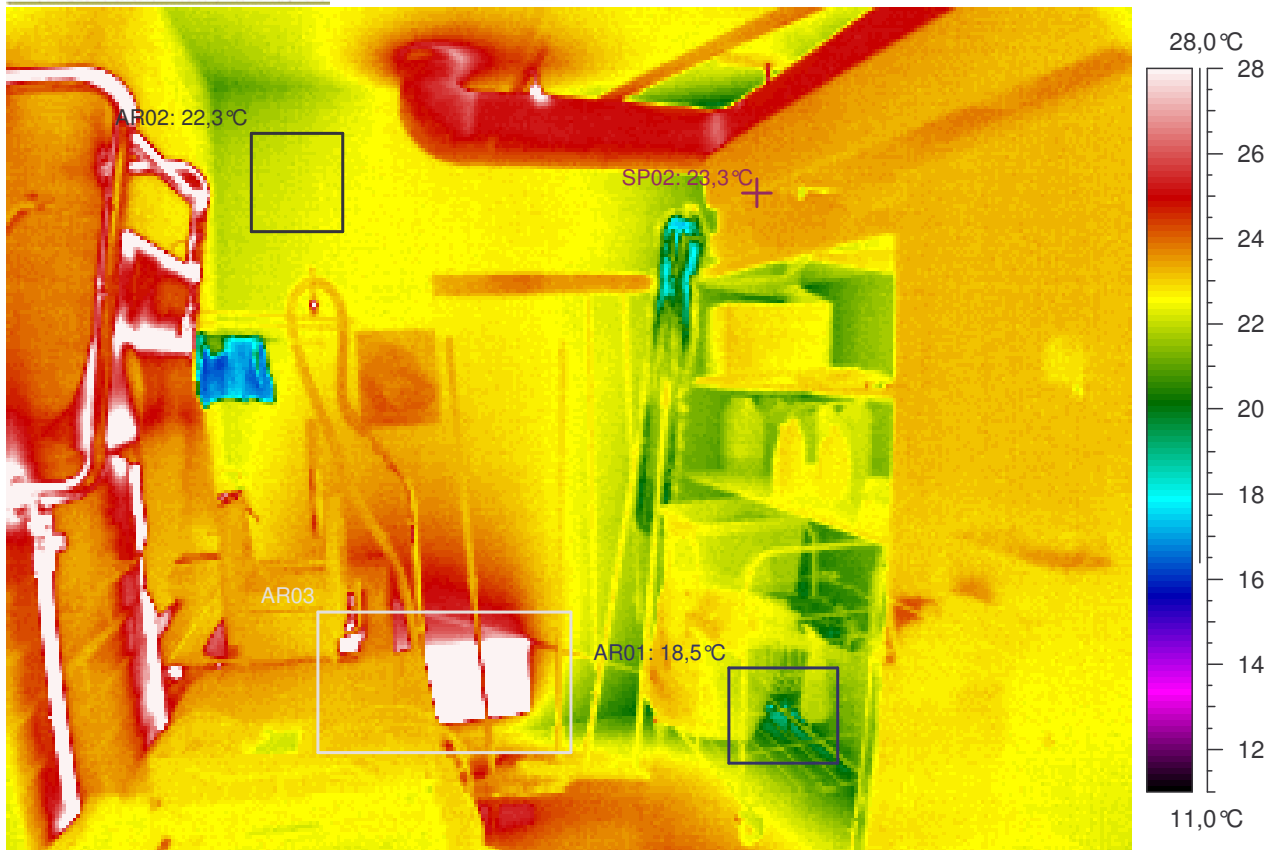
Kuvauksen huomiot: Rakenteet näyttävät pääasiassa normaaleilta. Mutta ...

Läpiviennissä on hieman viileyttä / ilmavuotoa. Ilmeinen rakenteellinen tekovika tai -virhe (lämpösilta, lämmöneristys työvirhe, ilmavuoto jne.). Mahdollisia virheitä tai puutteita rakenteissa (TI= lämpötilaindeksi < 75 eli < 13,3°C). Seinän pintalämpötilan lämpötilaindeksin raja-arvot alittuu mittaushetkellä (TI< 80,8 eli < 14,4°C).

Lämpökuvan	Arvo
Kohde	Leppäkorven koulun laajennus
Kohta	huone 112
Tarkentavaa tietoa	alaosa, -kulmat
Vika / Puute	hieman viileyttä / ilmavuotoa
Suositus	lisäeristys / -tiivistys
Tilaaaja	Vantaan kaupunki, Arto Alanko
Kuvaaja	Tapani Järvenpää, lab.ins.
Ilmanvaihto	Normaaliteho

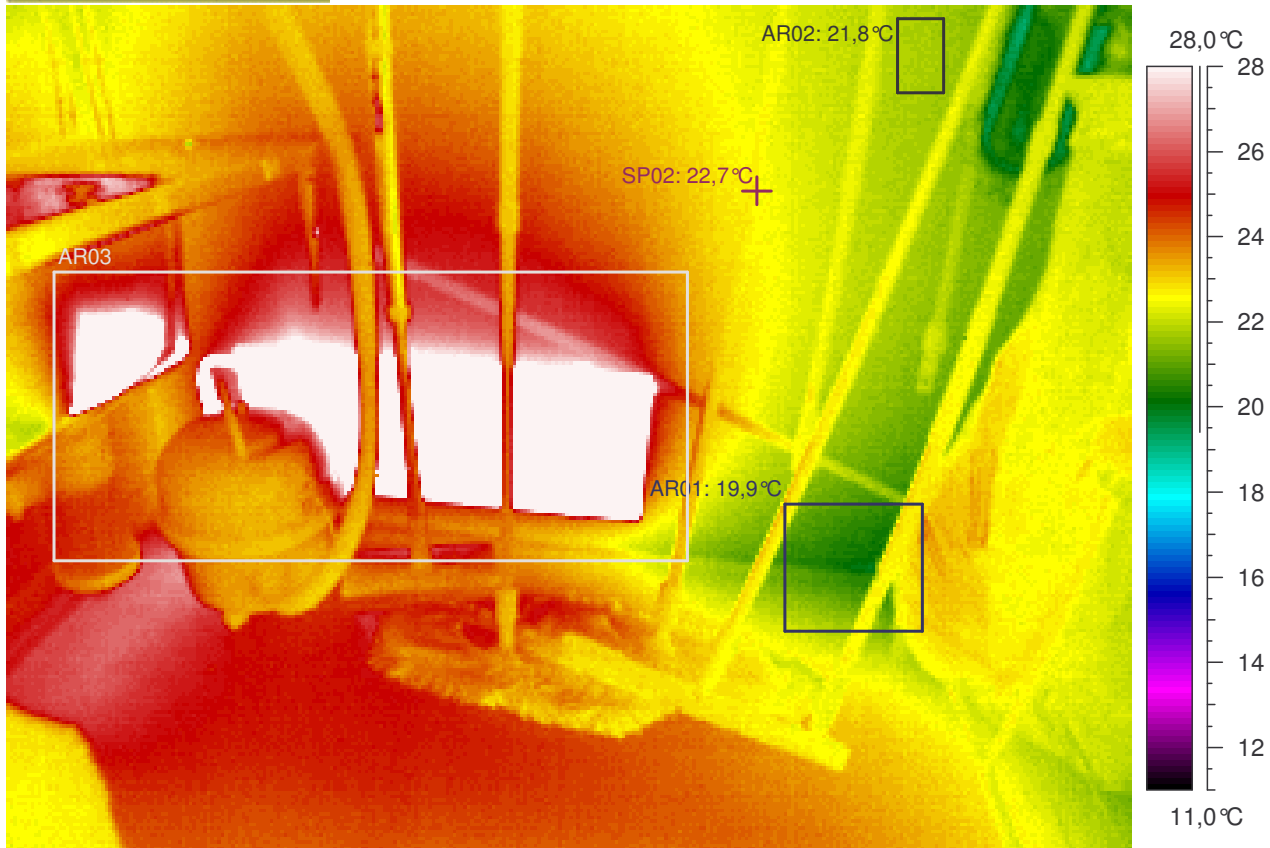
Kuvauksen huomiot: Rakenteet näyttävät pääasiassa normaaleilta.

Lämpökuvan	Arvo
Kohde	Leppäkorven koulun laajennus
Kohta	huone 121
Tarkentavaa tietoa	ylä- ja alaosa, -kulmat
Vika / Puute	
Suositus	
Tilaaja	Vantaan kaupunki, Arto Alanko
Kuvaaja	Tapani Järvenpää, lab.ins.
Ilmanvaihto	Normaaliteho

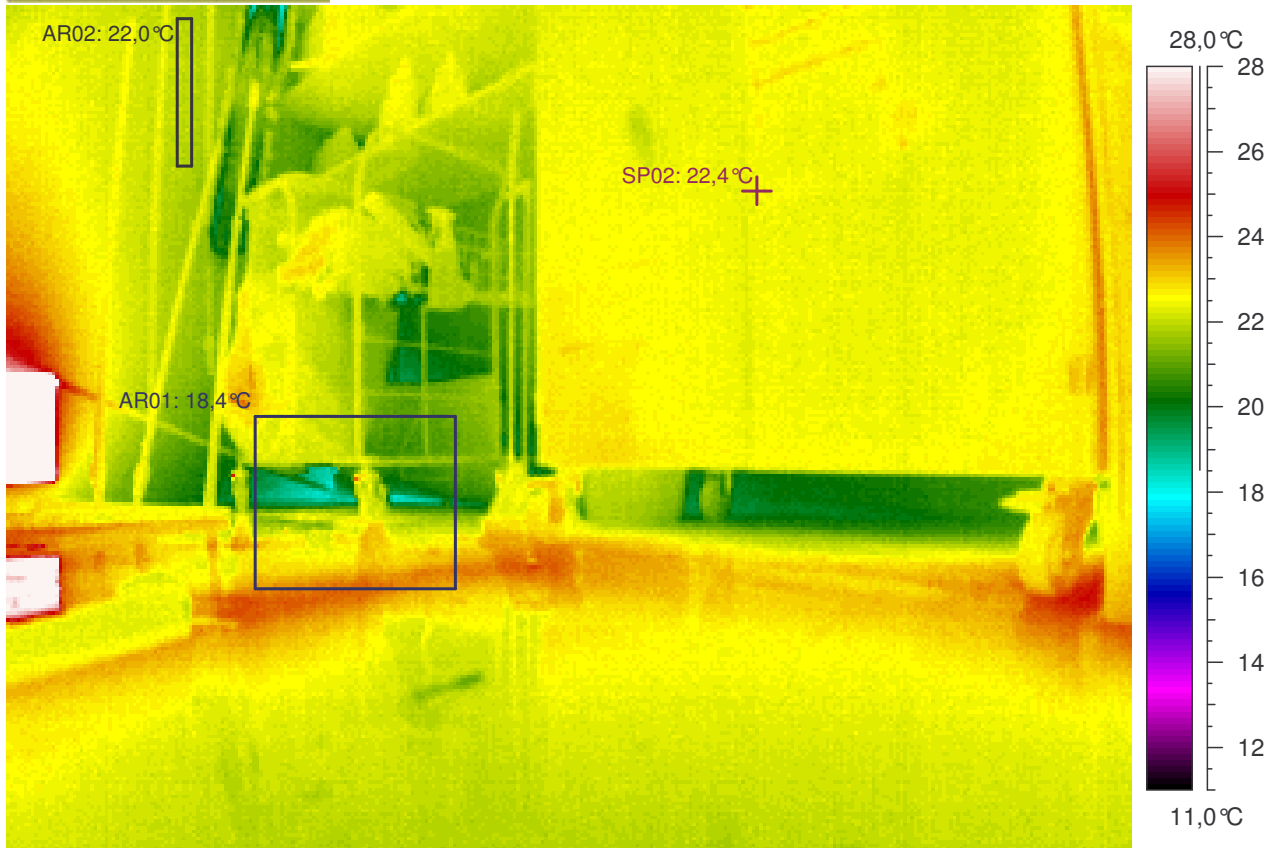
Kuvauksen huomiot: Rakenteet näyttävät pääasiassa normaaleilta. .

Lämpökuvan	Arvo
Kohde	Leppäkorven koulun laajennus
Kohta	huone 121
Tarkentavaa tietoa	alaosa, -kulmat
Vika / Puute	
Suositus	
Tilaaaja	Vantaan kaupunki, Arto Alanko
Kuvaaja	Tapani Järvenpää, lab.ins.
Ilmanvaihto	Normaaliteho

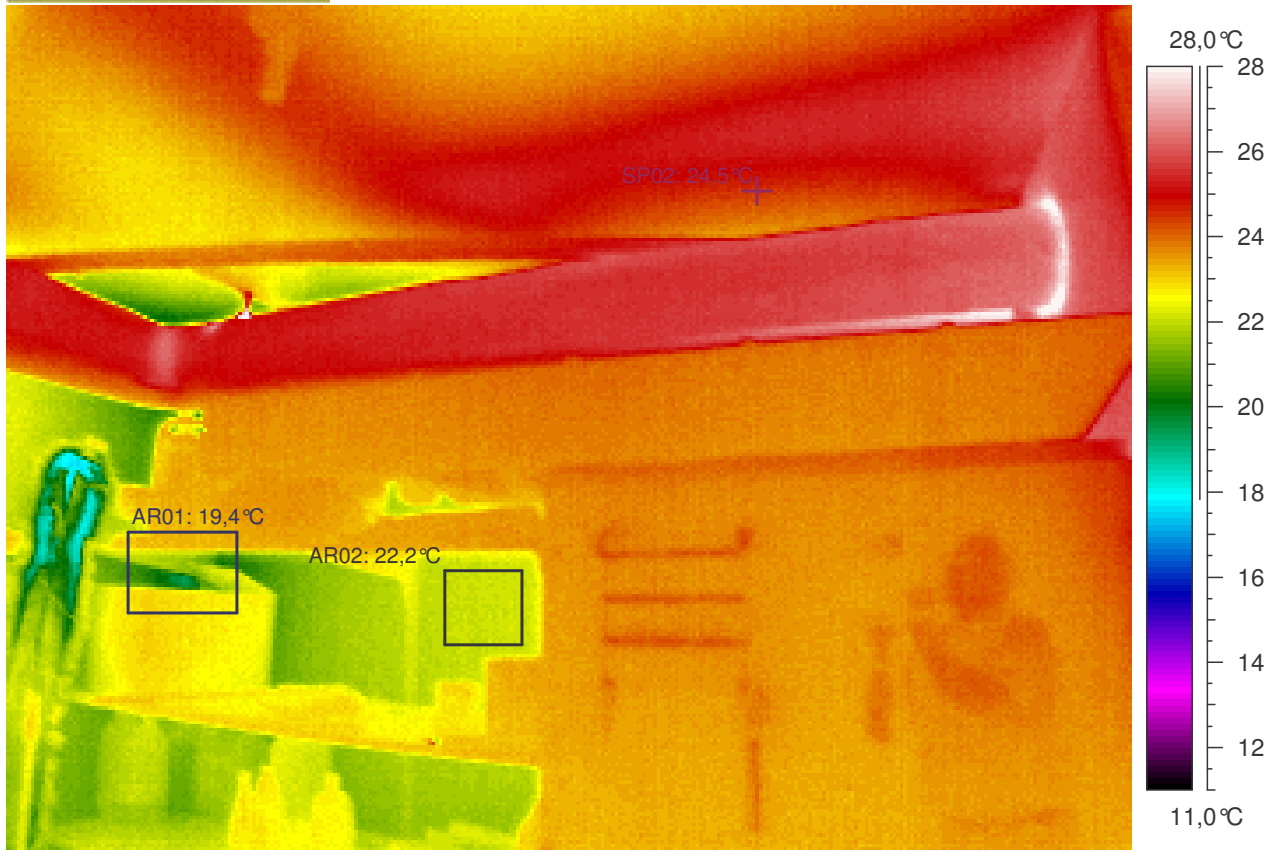
Kuvauksen huomiot: Rakenteet näyttävät pääasiassa normaaleilta.

Lämpökuvan	Arvo
Kohde	Leppäkorven koulun laajennus
Kohta	huone 121
Tarkentavaa tietoa	alaosa, -kulmat
Vika / Puute	
Suositus	
Tilaaja	Vantaan kaupunki, Arto Alanko
Kuvaaja	Tapani Järvenpää, lab.ins.
Ilmanvaihto	Normaaliteho

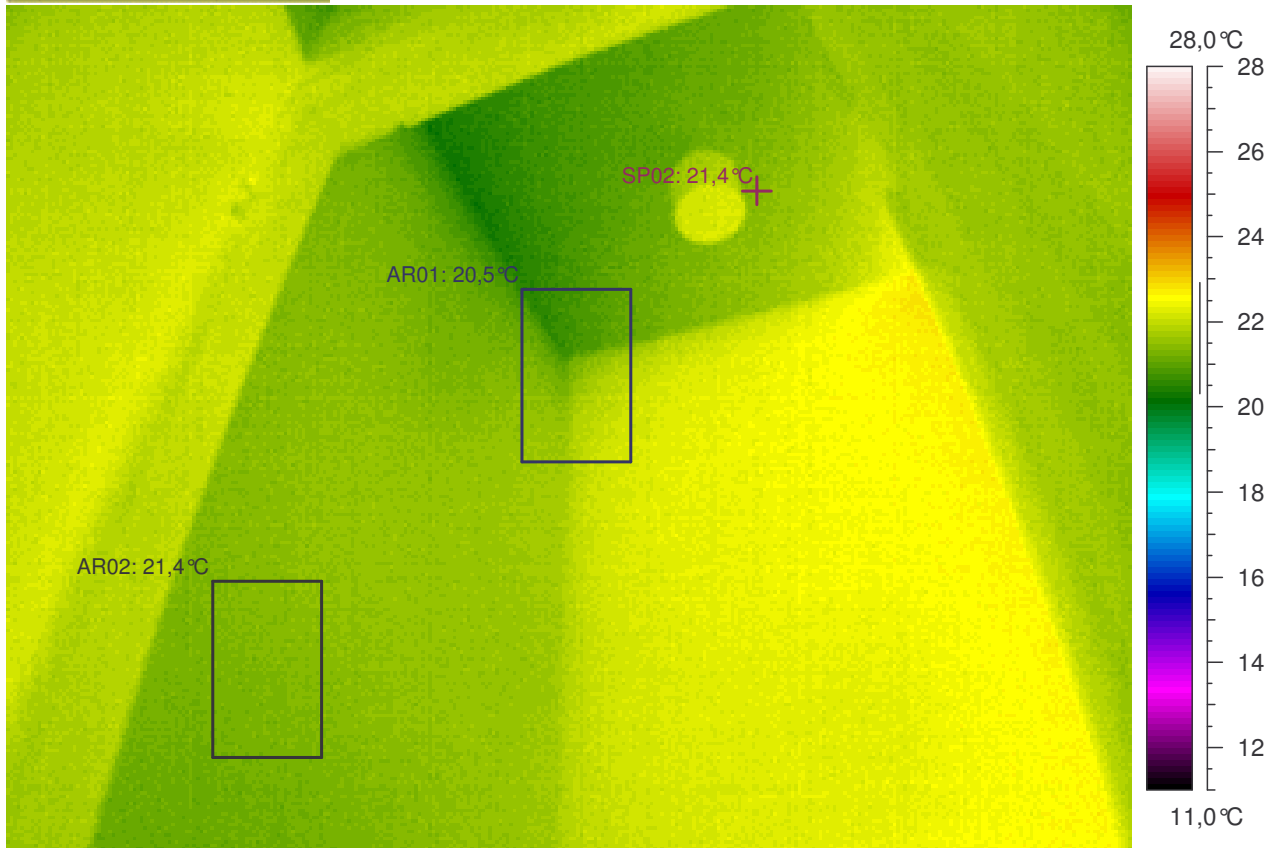
Kuvauksen huomiot: Rakenteet näyttävät pääasiassa normaaleilta.

Lämpökuvan	Arvo
Kohde	Leppäkorven koulun laajennus
Kohta	huone 121
Tarkentavaa tietoa	yläosa, -kulmat
Vika / Puute	
Suositus	
Tilaaja	Vantaan kaupunki, Arto Alanko
Kuvaaja	Tapani Järvenpää, lab.ins.
Ilmanvaihto	Normaaliteho

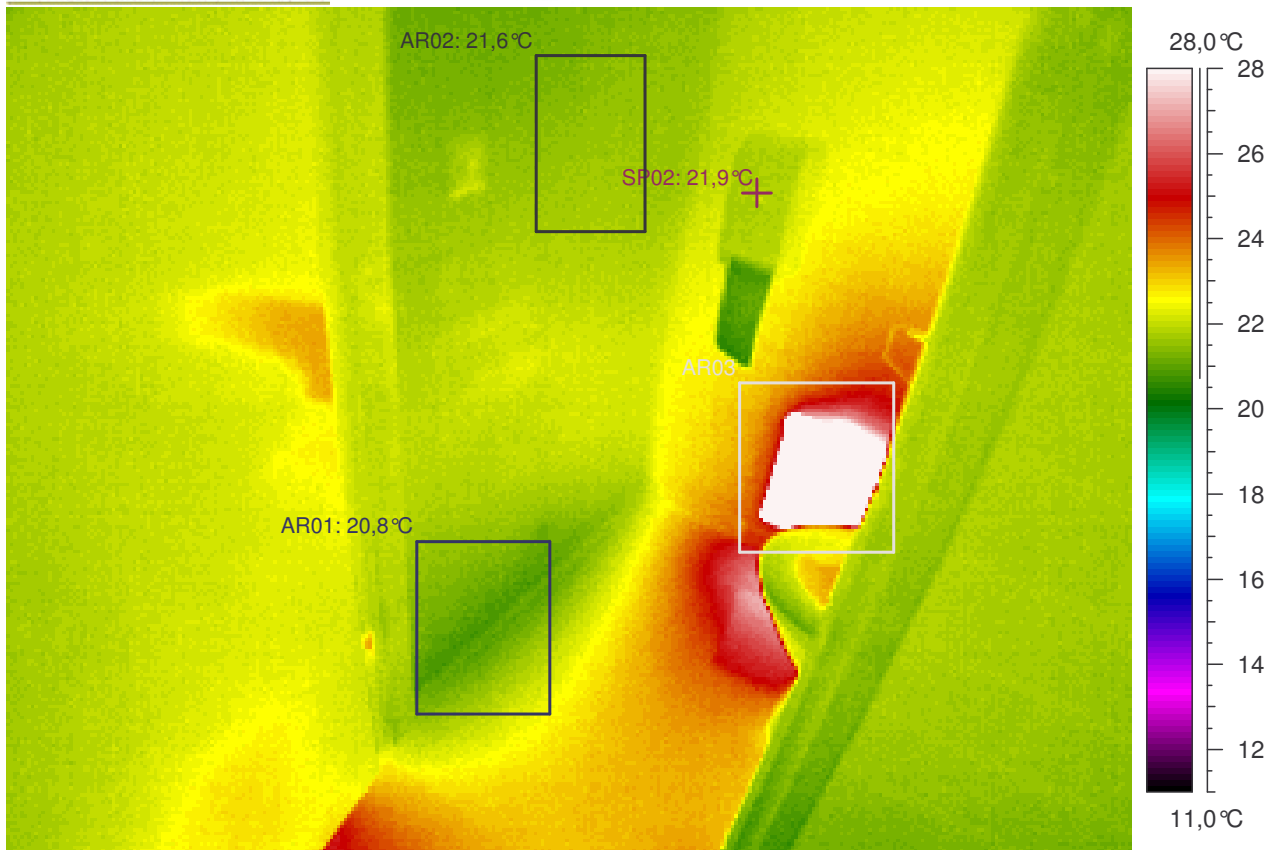
Kuvauksen huomiot: Rakenteet näyttävät pääasiassa normaaleilta.

Lämpökuvan	Arvo
Kohde	Leppäkorven koulun laajennus
Kohta	huone 119
Tarkentavaa tietoa	yläosa, -kulmat
Vika / Puute	
Suositus	
Tilaaja	Vantaan kaupunki, Arto Alanko
Kuvaaja	Tapani Järvenpää, lab.ins.
Ilmanvaihto	Normaaliteho

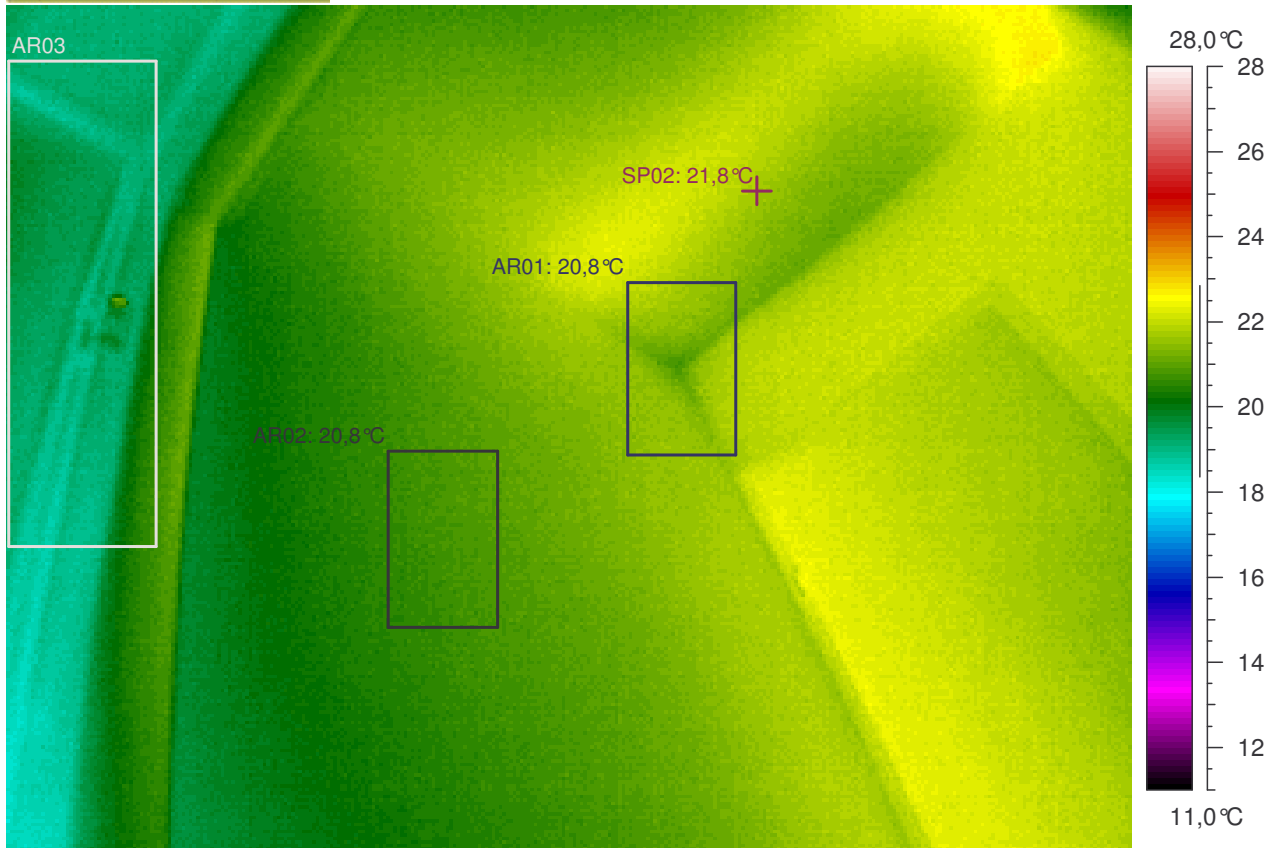
Kuvauksen huomiot: Rakenteet näyttävät pääasiassa normaaleilta.

Lämpökuvan	Arvo
Kohde	Leppäkorven koulun laajennus
Kohta	huone 119
Tarkentavaa tietoa	alaosa, -kulmat
Vika / Puute	
Suositus	
Tilaaaja	Vantaan kaupunki, Arto Alanko
Kuvaaja	Tapani Järvenpää, lab.ins.
Ilmanvaihto	Normaaliteho

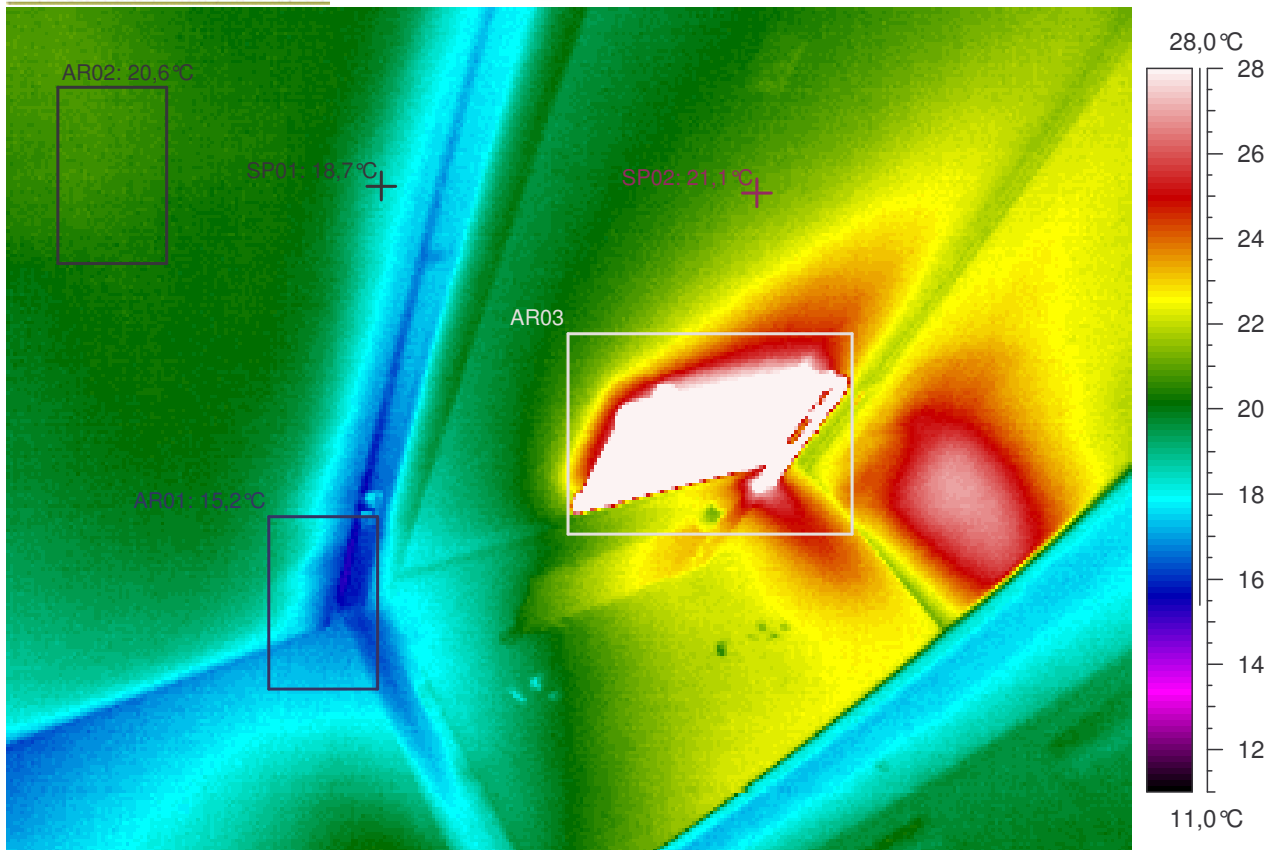
Kuvauksen huomiot: Rakenteet näyttävät pääasiassa normaaleilta.

Lämpökuvan	Arvo
Kohde	Leppäkorven koulun laajennus
Kohta	huone 119
Tarkentavaa tietoa	yläosa, -kulmat
Vika / Puute	
Suositus	
Tilaaaja	Vantaan kaupunki, Arto Alanko
Kuvaaja	Tapani Järvenpää, lab.ins.
Ilmanvaihto	Normaaliteho

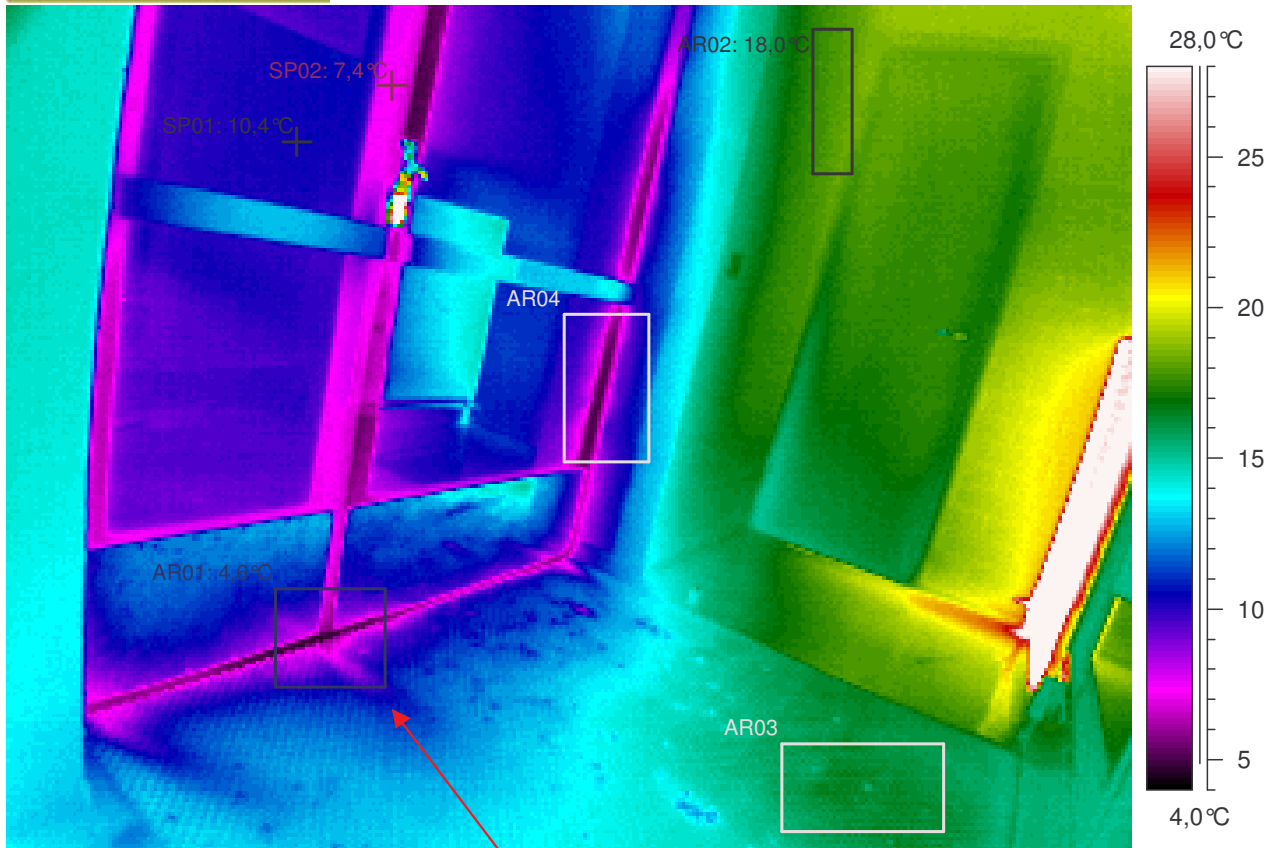
Kuvauksen huomiot: Rakenteet näyttävät pääasiassa normaaleilta. Mutta ...

Oven (ala)reunoissa on viileyttä / ilmavuotoa. Alittaa välttävän tason pistemäisen pintalämpötilan arvon (lämpötilaindeksi < 61,5 eli < 10,5°C).
Rakenteen toteutuksessa on lämpöviivyyttä haittaavia lämpötekniisiä puutteita.

Lämpökuvan	Arvo
Kohde	Leppäkorven koulun laajennus
Kohta	huone 116
Tarkentavaa tietoa	alaosa, -kulmat
Vika / Puute	viileyttä / ilmavuotoa
Suositus	lisäeristys / -tiivistys
Tilaaaja	Vantaan kaupunki, Arto Alanko
Kuvaaja	Tapani Järvenpää, lab.ins.
Ilmanvaihto	Normaaliteho

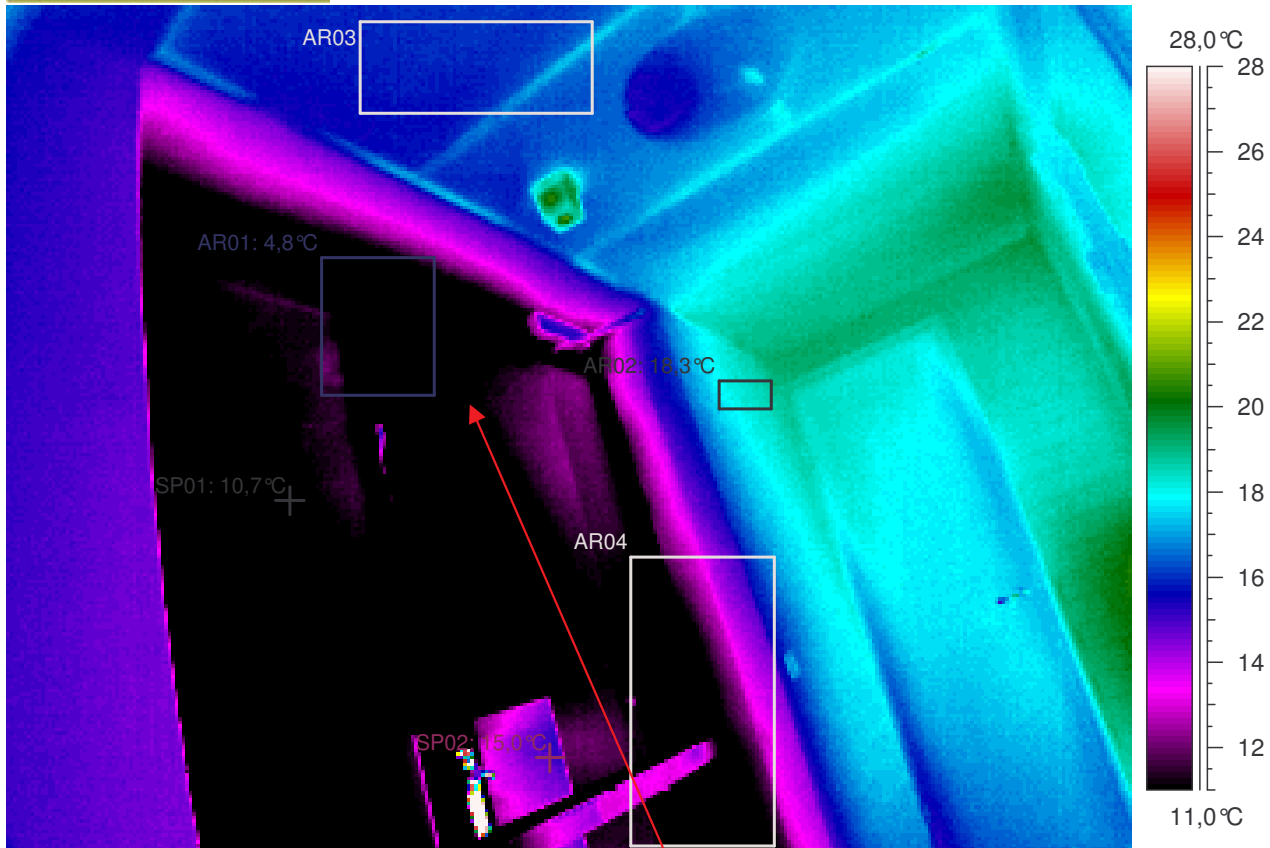
Kuvauksen huomiot: Rakenteet näyttävät pääasiassa normaaleilta. Mutta ...

Oven (ala)reunoissa on viileyttä / ilmavuotoa. Alittaa välttävän tason pistemäisen pintalämpötilan arvon (lämpötilaindeksi $< 61,5$ eli $< 10,5^{\circ}\text{C}$).
Rakenteen toteutuksessa on lämpöviivyyttä haittaavia lämpötekniisiä puutteita.

Lämpökuvan	Arvo
Kohde	Leppäkorven koulun laajennus
Kohta	huone 116
Tarkentavaa tietoa	alaosa, -kulmat
Vika / Puute	viileyttä / ilmavuotoa
Suositus	lisäeristys / -tiivistys
Tilaaaja	Vantaan kaupunki, Arto Alanko
Kuvaaja	Tapani Järvenpää, lab.ins.
Ilmanvaihto	Normaaliteho

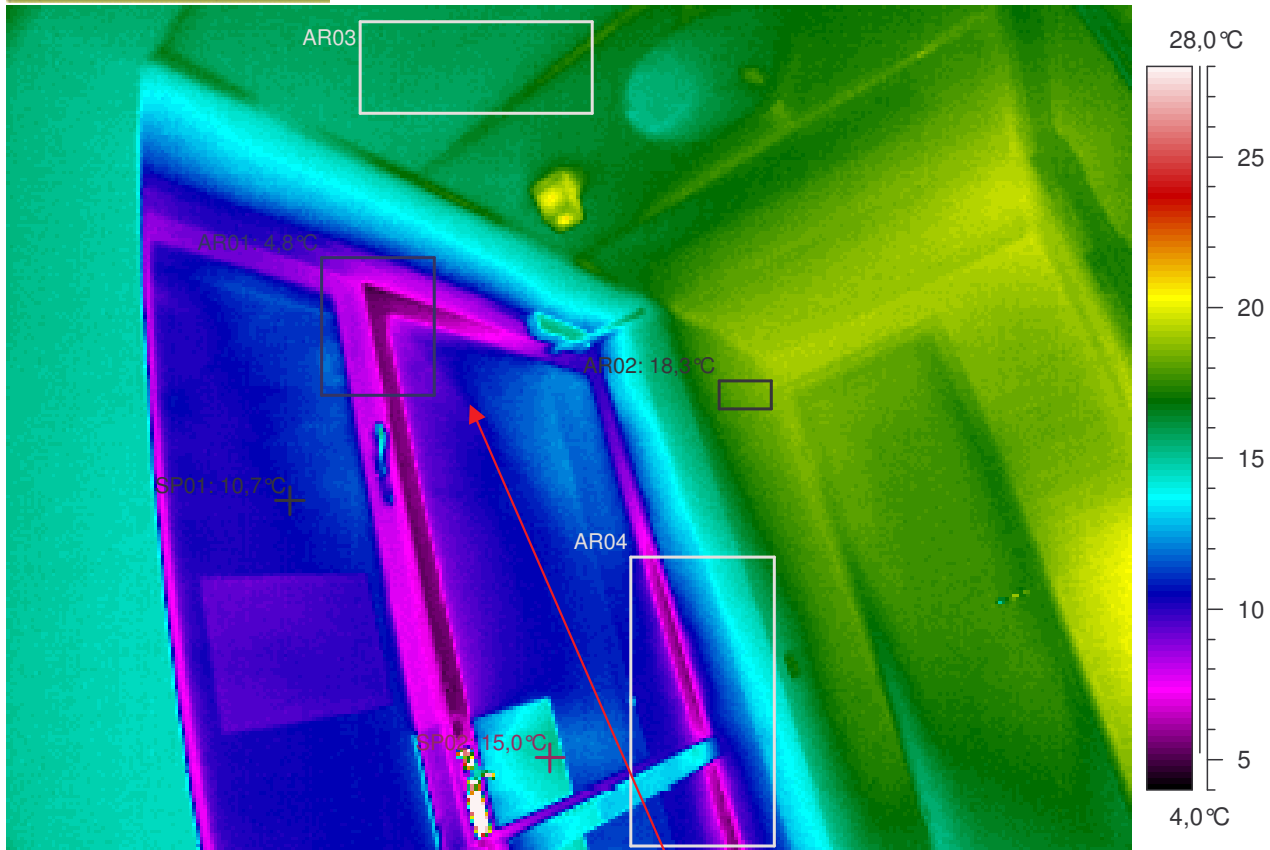
Kuvauksen huomiot: Rakenteet näyttävät pääasiassa normaaleilta. Mutta ...

Oven reunoissa on viileyttä / ilmavuotoa. Alittaa välttävän tason pistemäisen pintalämpötilan arvon (lämpötilaindeksi < 61,5 eli < 10,5°C). **Rakenteen toteutuksessa on lämpöviihtyvyyttä haittaavia lämpötekniisiä puutteita.**

Lämpökuvan	Arvo
Kohde	Leppäkorven koulun laajennus
Kohta	huone 116
Tarkentavaa tietoa	yläosa, -kulmat
Vika / Puute	viileyttä / ilmavuotoa
Suositus	lisäeristys / -tiivistys
Tilaaaja	Vantaan kaupunki, Arto Alanko
Kuvaaja	Tapani Järvenpää, lab.ins.
Ilmanvaihto	Normaaliteho

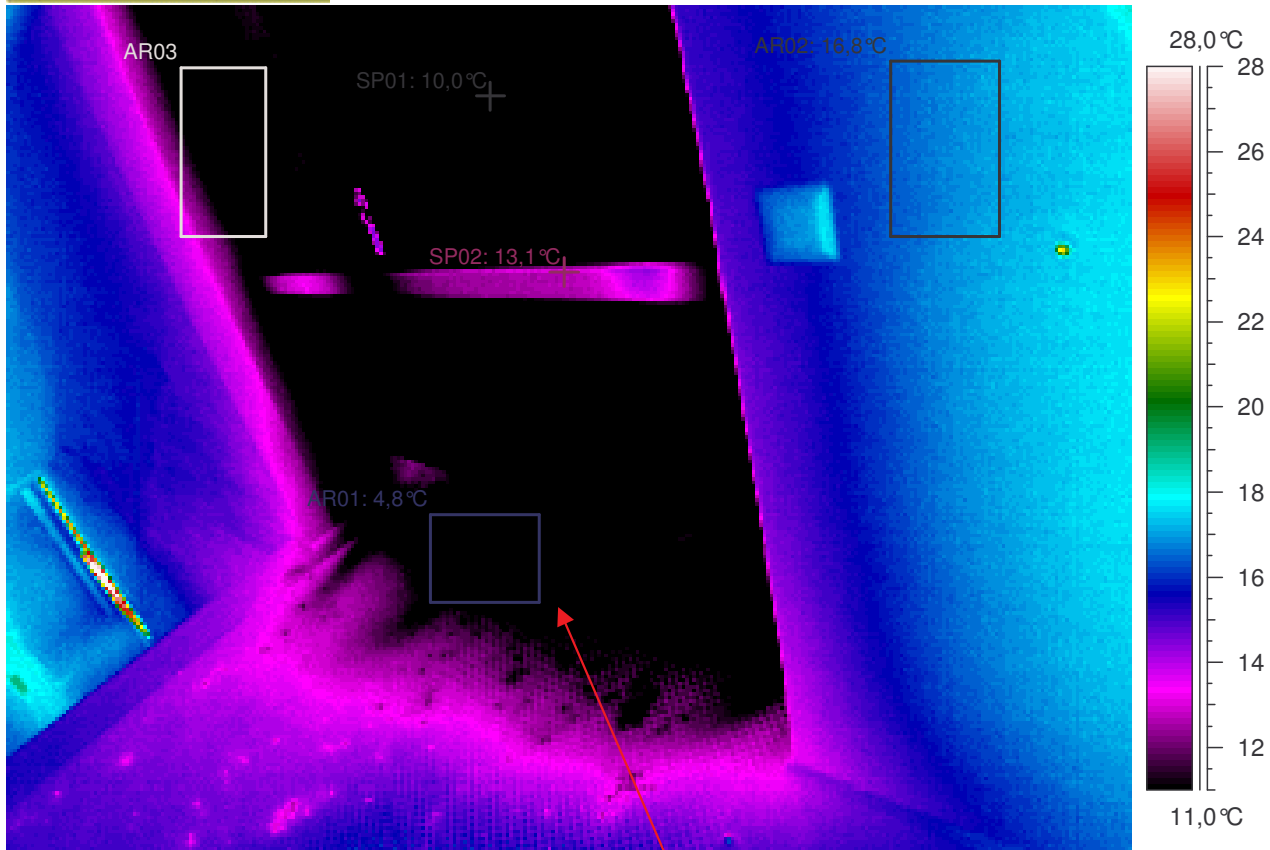
Kuvauksen huomiot: Rakenteet näyttävät pääasiassa normaaleilta. Mutta ...

Oven reunoissa on viileyttä / ilmavuotoa. Alittaa välttävän tason pistemäisen pintalämpötilan arvon (lämpötilaindeksi < 61,5 eli < 10,5°C). **Rakenteen toteutuksessa on lämpöviivyyttä haittaavia lämpötekniisiä puutteita.**

Lämpökuvan	Arvo
Kohde	Leppäkorven koulun laajennus
Kohta	huone 116
Tarkentavaa tietoa	yläosa, -kulmat
Vika / Puute	viileyttä / ilmavuotoa
Suositus	lisäeristys / -tiivistys
Tilaaaja	Vantaan kaupunki, Arto Alanko
Kuvaaja	Tapani Järvenpää, lab.ins.
Ilmanvaihto	Normaaliteho

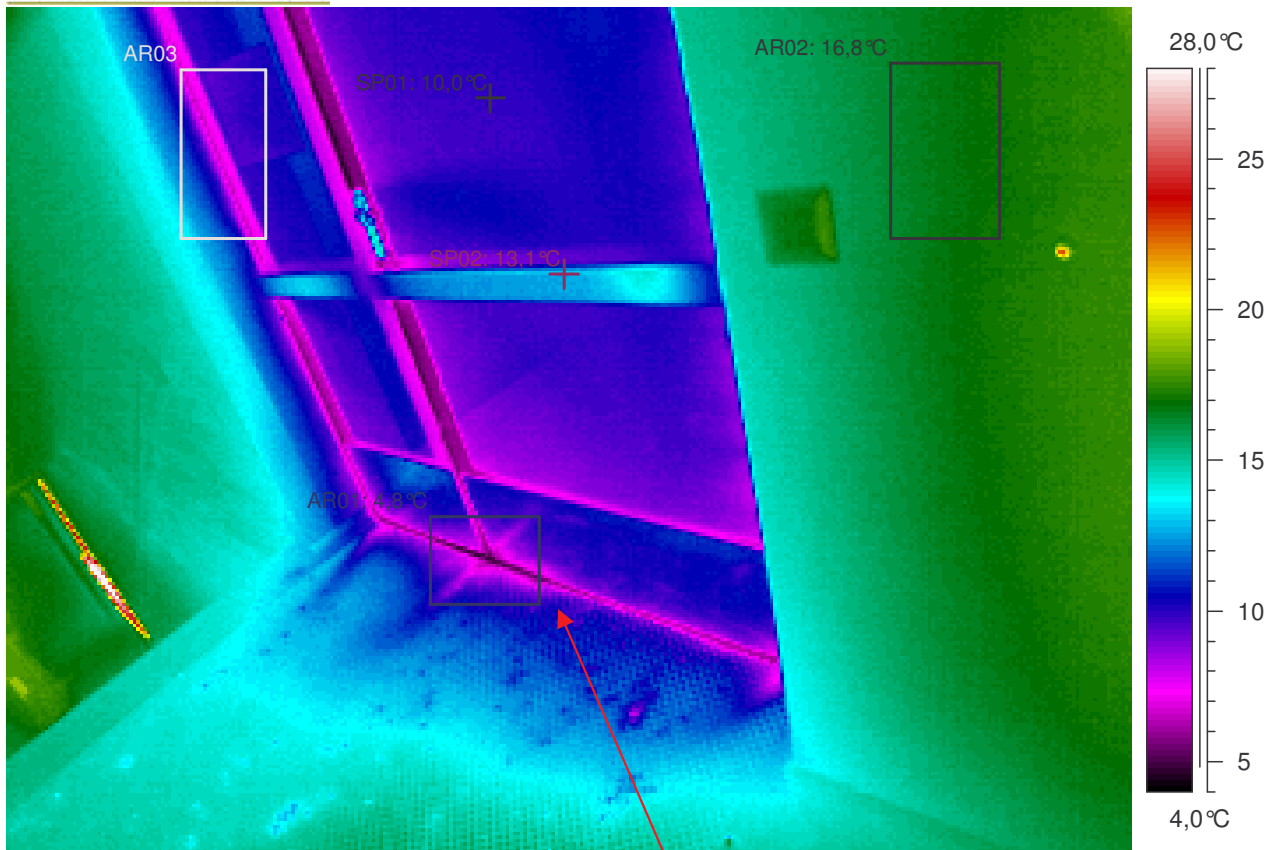
Kuvauksen huomiot: Rakenteet näyttävät pääasiassa normaaleilta. Mutta ...

Oven (ala)reunoissa on viileyttä / ilmavuotoa. Alittaa välttävän tason pistemäisen pintalämpötilan arvon (lämpötilaindeksi < 61,5 eli < 10,5°C).
Rakenteen toteutuksessa on lämpöviihtyvyyttä haittaavia lämpötekniisiä puutteita.

Lämpökuvan	Arvo
Kohde	Leppäkorven koulun laajennus
Kohta	huone 116
Tarkentavaa tietoa	alaosa, -kulmat
Vika / Puute	viileyttä / ilmavuotoa
Suositus	lisäeristys / -tiivistys
Tilaaaja	Vantaan kaupunki, Arto Alanko
Kuvaaja	Tapani Järvenpää, lab.ins.
Ilmanvaihto	Normaaliteho

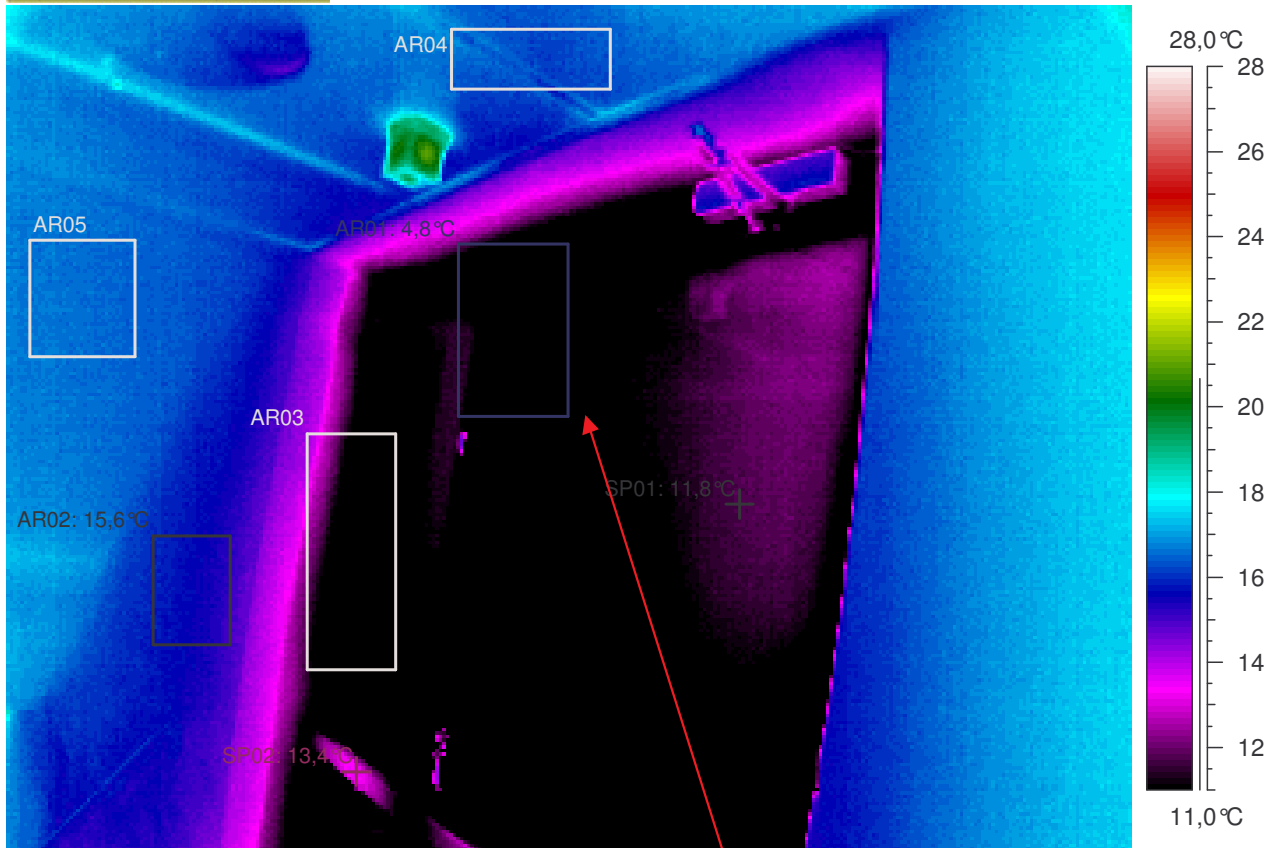
Kuvauksen huomiot: Rakenteet näyttävät pääasiassa normaaleilta. Mutta ...

Oven (ala)reunoissa on viileyttä / ilmavuotoa. Alittaa välttävän tason pistemäisen pintalämpötilan arvon (lämpötilaindeksi < 61,5 eli < 10,5°C).
Rakenteen toteutuksessa on lämpöviihtyvyyttä haittaavia lämpötekniisiä puutteita.

Lämpökuvan	Arvo
Kohde	Leppäkorven koulun laajennus
Kohta	huone 116
Tarkentavaa tietoa	alaosa, -kulmat
Vika / Puute	viileyttä / ilmavuotoa
Suositus	lisäeristys / -tiivistys
Tilaaaja	Vantaan kaupunki, Arto Alanko
Kuvaaja	Tapani Järvenpää, lab.ins.
Ilmanvaihto	Normaaliteho

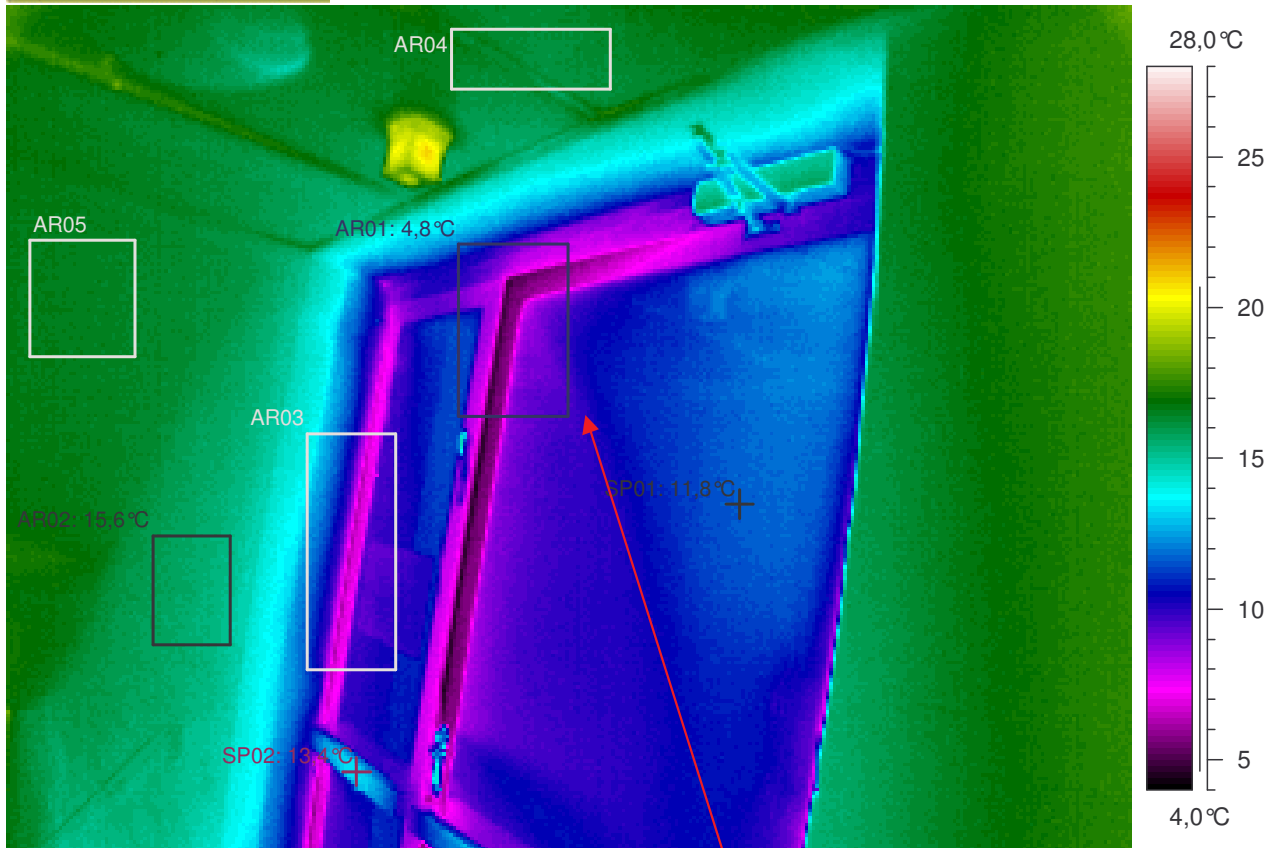
Kuvauksen huomiot: Rakenteet näyttävät pääasiassa normaaleilta. Mutta ...

Oven reunoissa on viileyttä / ilmavuotoa. Alittaa välttävän tason pistemäisen pintalämpötilan arvon (lämpötilaindeksi < 61,5 eli < 10,5°C). **Rakenteen toteutuksessa on lämpöviivyyttä haittaavia lämpötekniisiä puutteita.**

Lämpökuvan	Arvo
Kohde	Leppäkorven koulun laajennus
Kohta	huone 116
Tarkentavaa tietoa	yläosa, -kulmat
Vika / Puute	viileyttä / ilmavuotoa
Suositus	lisäeristys / -tiivistys
Tilaaaja	Vantaan kaupunki, Arto Alanko
Kuvaaja	Tapani Järvenpää, lab.ins.
Ilmanvaihto	Normaaliteho

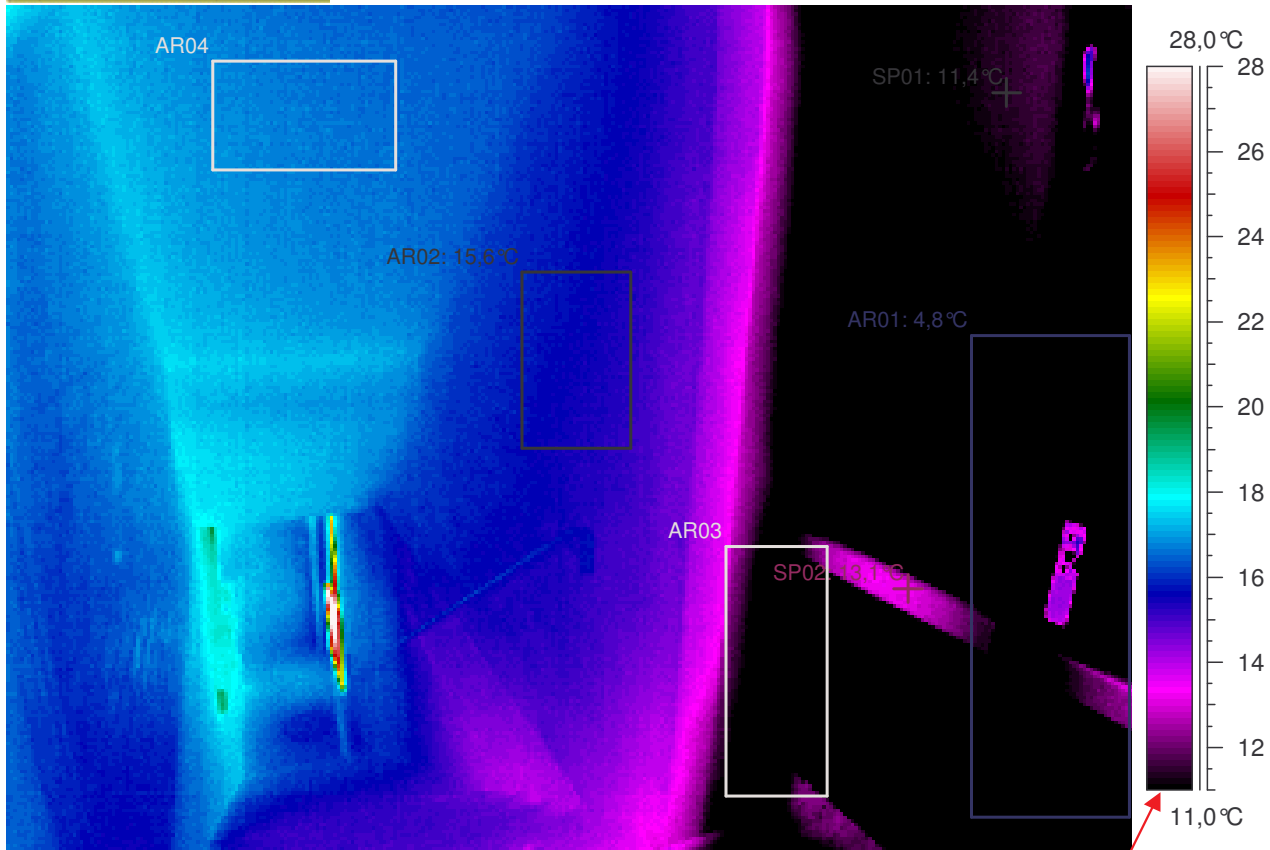
Lämpökuvan	Arvo
Kohde	Leppäkorven koulun laajennus
Kohta	huone 116
Tarkentavaa tietoa	yläosa, -kulmat
Vika / Puute	viileyttä / ilmavuotoa
Suositus	lisäeristys / -tiivistys
Tilaaaja	Vantaan kaupunki, Arto Alanko
Kuvaaja	Tapani Järvenpää, lab.ins.
Ilmanvaihto	Normaaliteho

Kuvauksen huomiot: Rakenteet näyttävät pääasiassa normaaleilta. Mutta ...

Oven reunoissa on viileyttä / ilmavuotoa. Alittaa välttävän tason pistemäisen pintalämpötilan arvon (lämpötilaindeksi < 61,5 eli < 10,5°C). **Rakenteen toteutuksessa on lämpöviihtyvyyttä haittaavia lämpötekniisiä puutteita.**

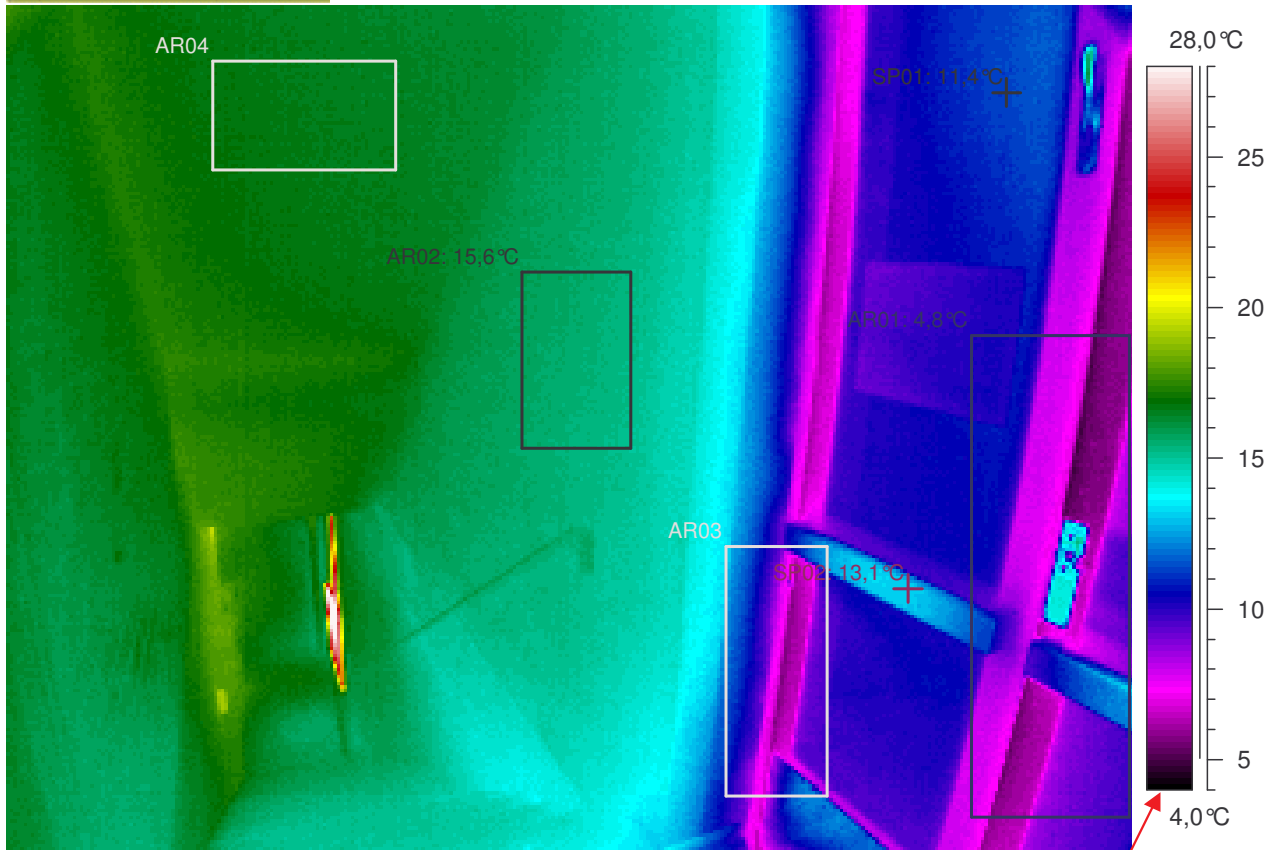
Lämpökuvan	Arvo
Kohde	Leppäkorven koulun laajennus
Kohta	huone 116
Tarkentavaa tietoa	ylä- ja alaosa, -kulmat
Vika / Puute	viileyttä / ilmavuotoa
Suositus	lisäeristys / -tiivistys
Tilaaaja	Vantaan kaupunki, Arto Alanko
Kuvaaja	Tapani Järvenpää, lab.ins.
Ilmanvaihto	Normaaliteho

Kuvauksen huomiot: Rakenteet näyttävät pääasiassa normaaleilta. Mutta ...

Oven reunoissa on viileyttä / ilmavuotoa. Alittaa välttävän tason pistemäisen pintalämpötilan arvon (lämpötilaindeksi < 61,5 eli < 10,5°C). **Rakenteen toteutuksessa on lämpöviihtyvyyttä haittaavia lämpötekniisiä puutteita.**

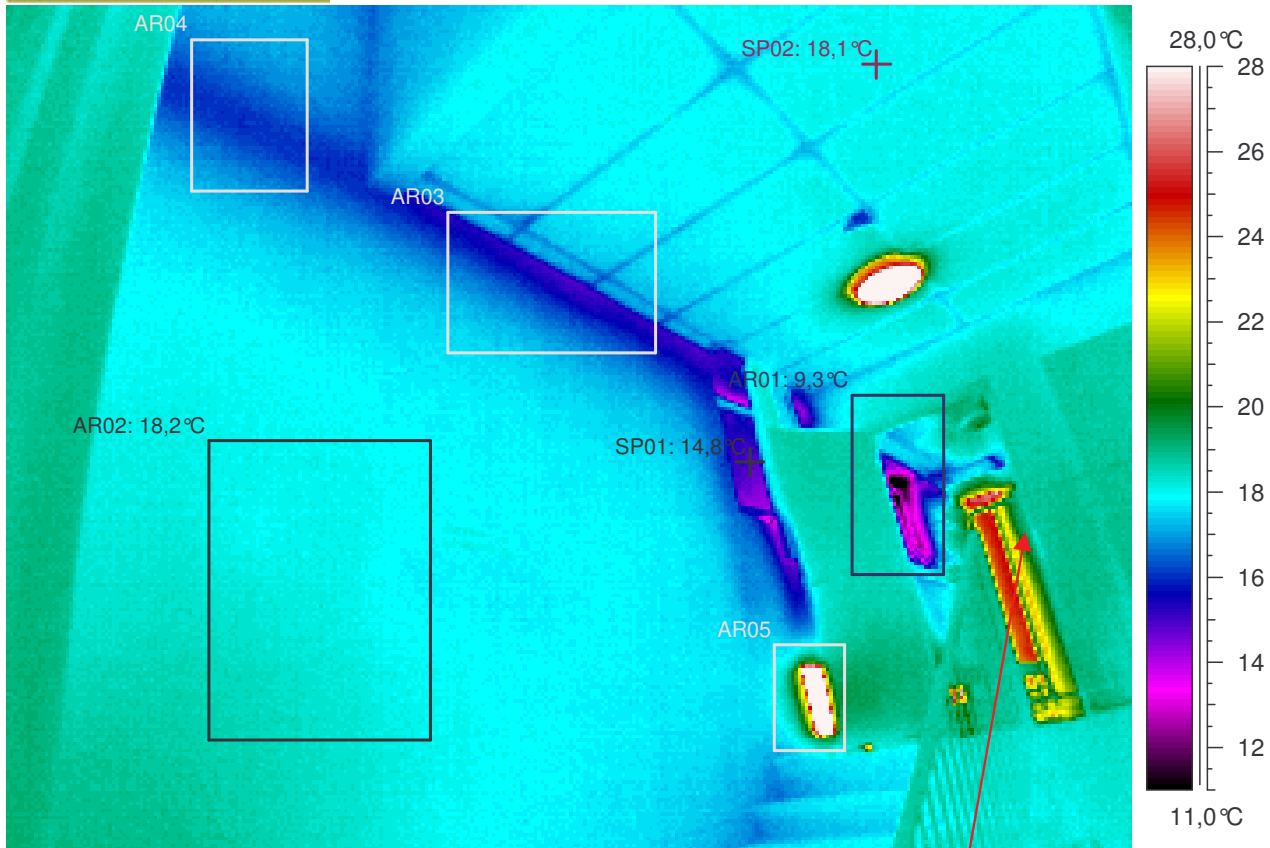
Lämpökuvan	Arvo
Kohde	Leppäkorven koulun laajennus
Kohta	huone 116
Tarkentavaa tietoa	ylä- ja alaosa, -kulmat
Vika / Puute	viileyttä / ilmavuotoa
Suositus	lisäeristys / -tiivistys
Tilaaaja	Vantaan kaupunki, Arto Alanko
Kuvaaja	Tapani Järvenpää, lab.ins.
Ilmanvaihto	Normaaliteho

Kuvauksen huomiot: Rakenteet näyttävät pääasiassa normaaleilta. Mutta ...

Ikkunan reunoissa on viileyttä / ilmavuotoa. Alittaa välttävän tason pistemäisen pintalämpötilan arvon (lämpötilaindeksi < 61,5 eli < 10,5°C). **Rakenteen toteutuksessa on lämpöviivyyttä haittaavia lämpötekniisiä puutteita.**
