**Rakennustekniikka
Palvelutoiminta
Lämpökuvaus
RL 116 2005**

Lämpökuvien analysointi

Leppäkorven koulun voimistelusalii laaj.

Ulkovaipan sisäpuolinen yksinkertaistettu tarkastus

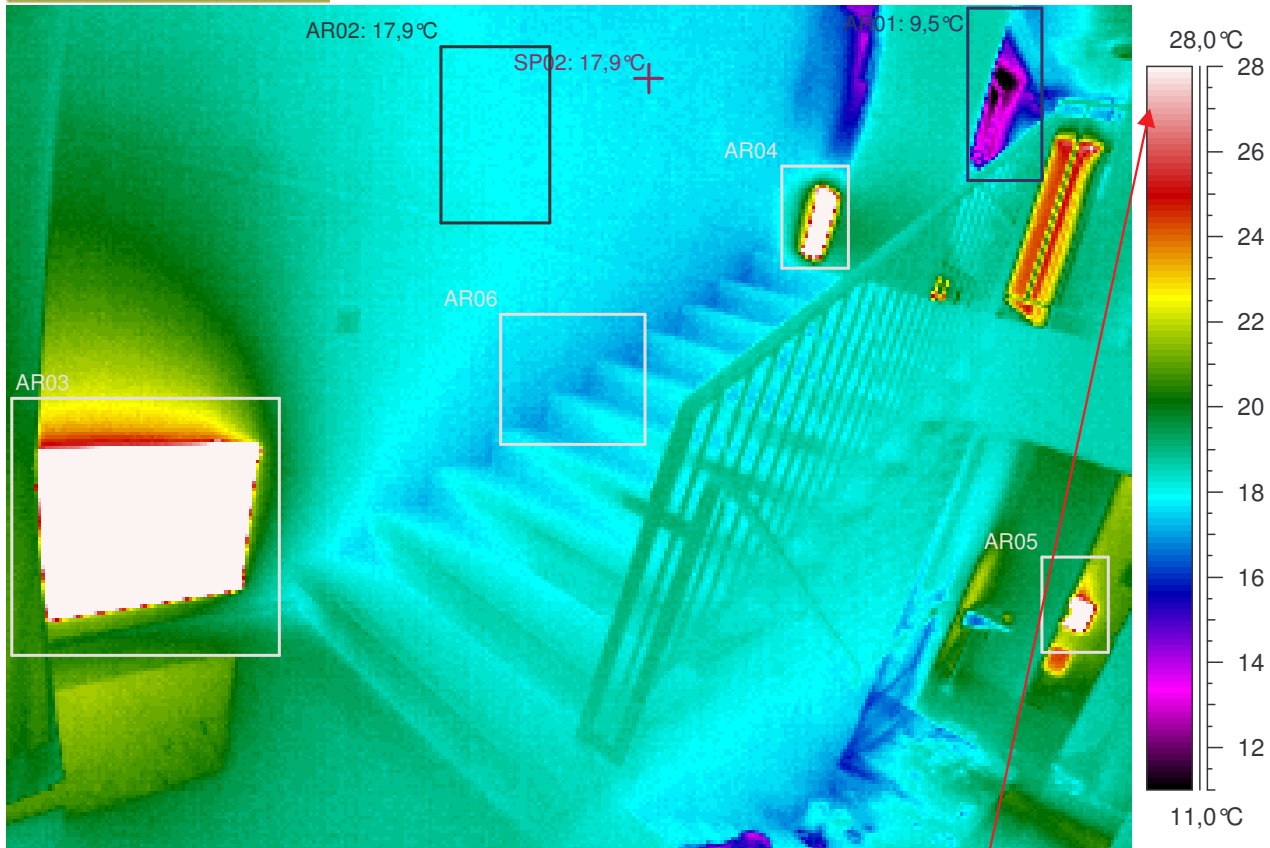
Lämpökuvan	Arvo
Kohde	Leppäkorven koulun laajennus
Kohta	huone 110
Tarkentavaa tietoa	yläosa, -kulmat
Vika / Puute	viileyttä / ilmavuotoa
Suositus	lisäeristys / -tiivistys
Tilaaaja	Vantaan kaupunki, Arto Alanko
Kuvaaja	Tapani Järvenpää, lab.ins.
Ilmanvaihto	Normaaliteho

Kuvauksen huomiot: Rakenteet näyttävät pääasiassa normaaleilta. Mutta ...

Ikkunan reunoissa on viileyttä / ilmavuotoa. Alittaa välttävän tason pistemäisen pintalämpötilan arvon (lämpötilaindeksi < 61,5 eli < 10,5°C). **Rakenteen toteutuksessa on lämpöviihtyvyyttä haittaavia lämpötekniisiä puutteita.**

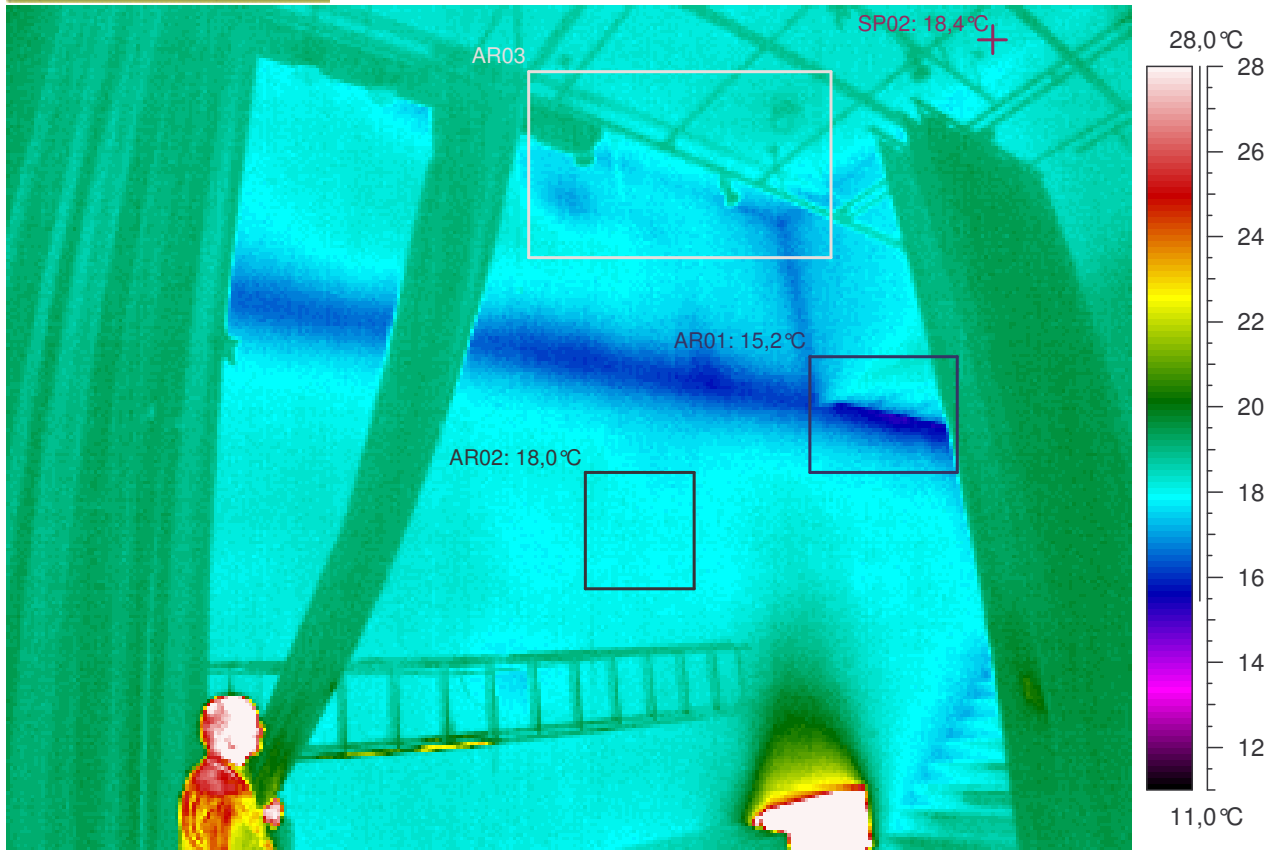
Lämpökuvan	Arvo
Kohde	Leppäkorven koulun laajennus
Kohta	huone 110
Tarkentavaa tietoa	alaosa, -kulmat
Vika / Puute	viileyttä / ilmavuotoa
Suositus	lisäeristys / -tiivistys
Tilaaaja	Vantaan kaupunki, Arto Alanko
Kuvaaja	Tapani Järvenpää, lab.ins.
Ilmanvaihto	Normaaliteho

Kuvauksen huomiot: Rakenteet näyttävät pääasiassa normaaleilta.

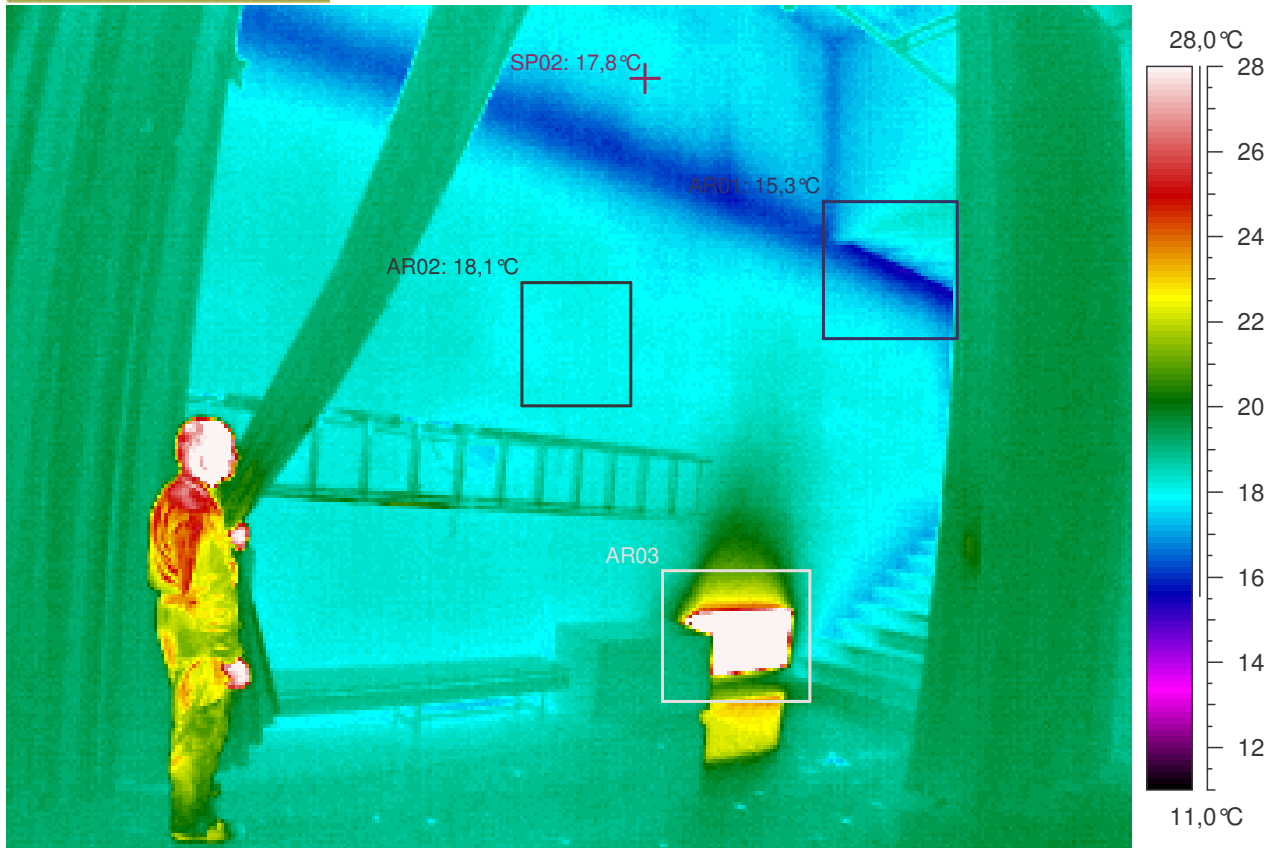
Lämpökuvan	Arvo
Kohde	Leppäkorven koulun laajennus
Kohta	huone 110
Tarkentavaa tietoa	yläosa, -kulmat
Vika / Puute	
Suositus	
Tilaaaja	Vantaan kaupunki, Arto Alanko
Kuvaaja	Tapani Järvenpää, lab.ins.
Ilmanvaihto	Normaaliteho

Kuvauksen huomiot: Rakenteet näyttävät pääasiassa normaaleilta.

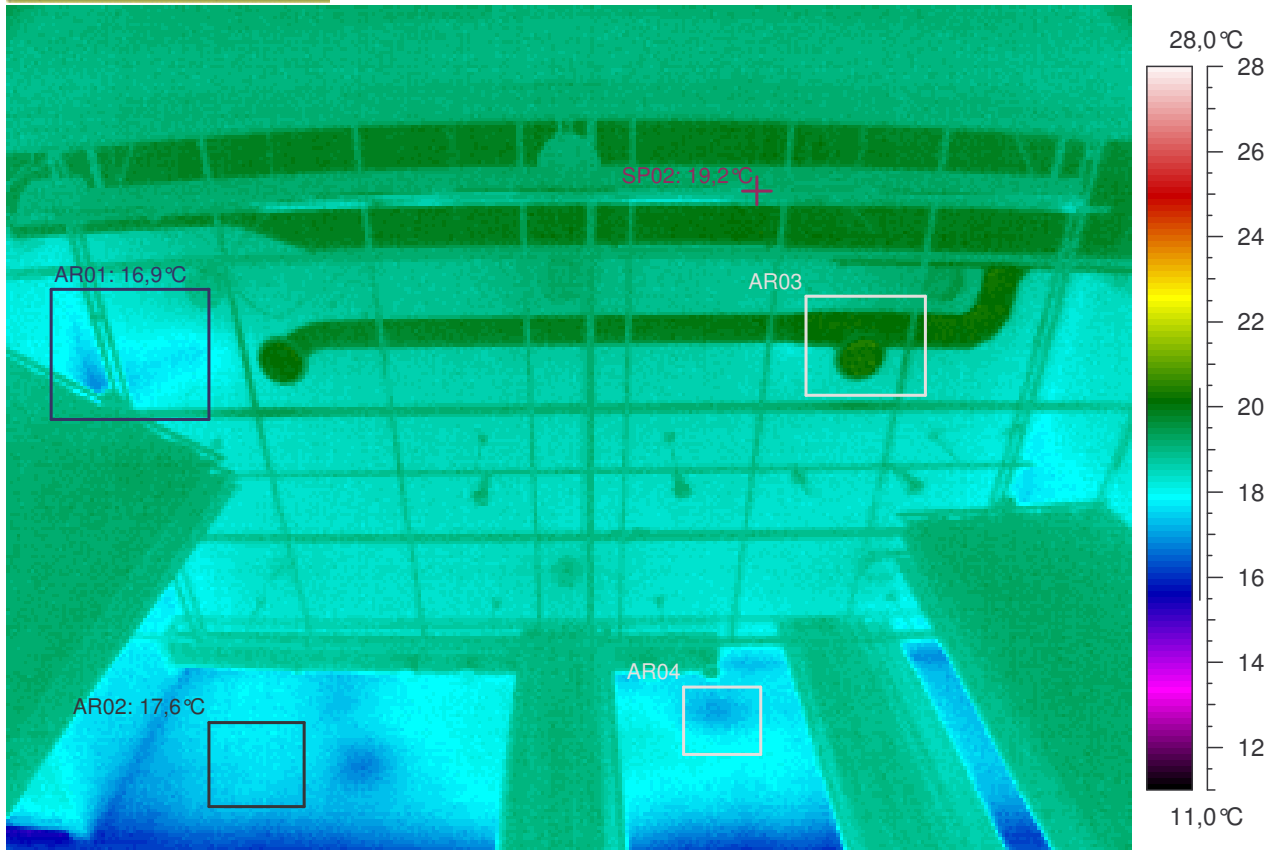
Lämpökuvan	Arvo
Kohde	Leppäkorven koulun laajennus
Kohta	huone 110
Tarkentavaa tietoa	ylä- ja alaosaa, -kulmat
Vika / Puute	
Suositus	
Tilaaaja	Vantaan kaupunki, Arto Alanko
Kuvaaja	Tapani Järvenpää, lab.ins.
Ilmanvaihto	Normaaliteho

Kuvauksen huomiot: Rakenteet näyttävät pääasiassa normaaleilta.

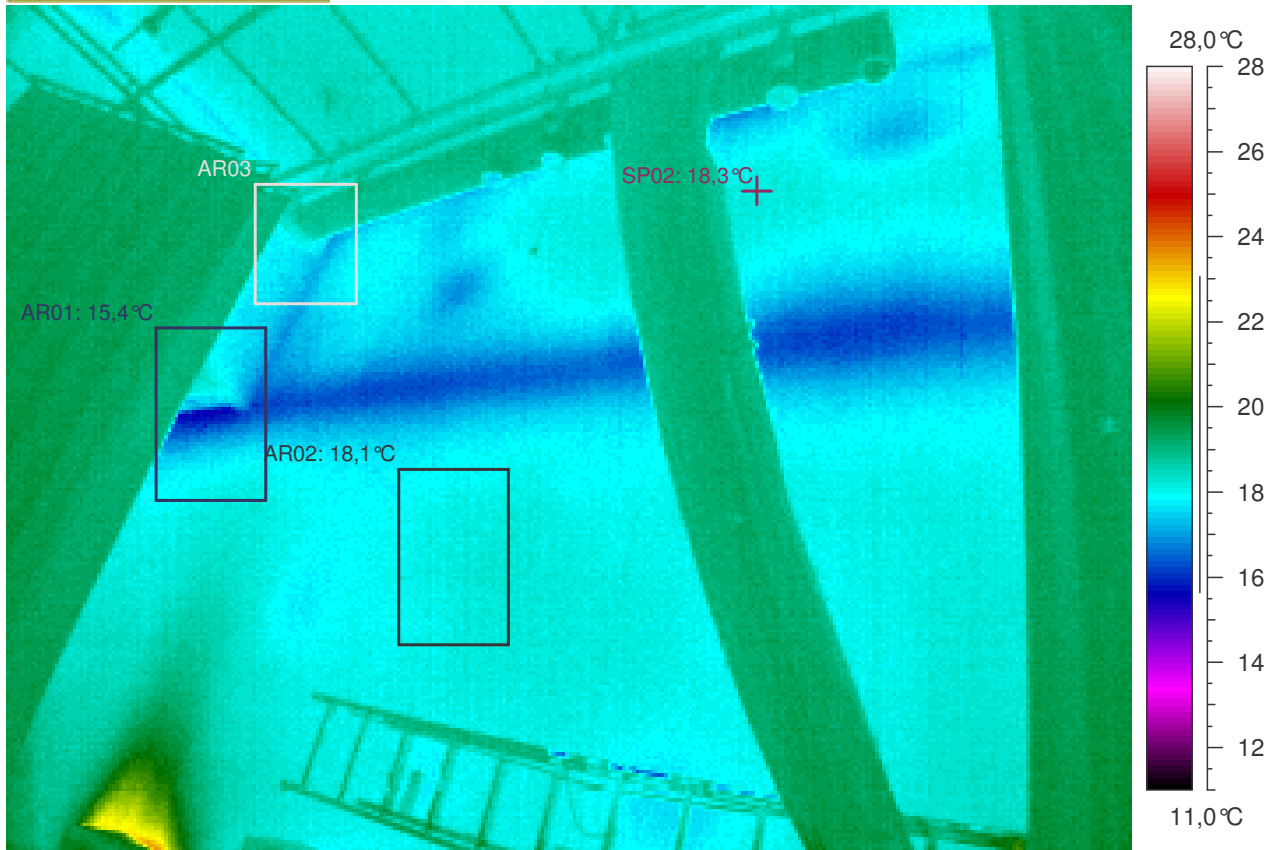
Lämpökuvan	Arvo
Kohde	Leppäkorven koulun laajennus
Kohta	huone 110
Tarkentavaa tietoa	yläosa, -kulmat, katto
Vika / Puute	
Suositus	
Tilaaaja	Vantaan kaupunki, Arto Alanko
Kuvaaja	Tapani Järvenpää, lab.ins.
Ilmanvaihto	Normaaliteho

Kuvauksen huomiot: Rakenteet näyttävät pääasiassa normaaleilta.

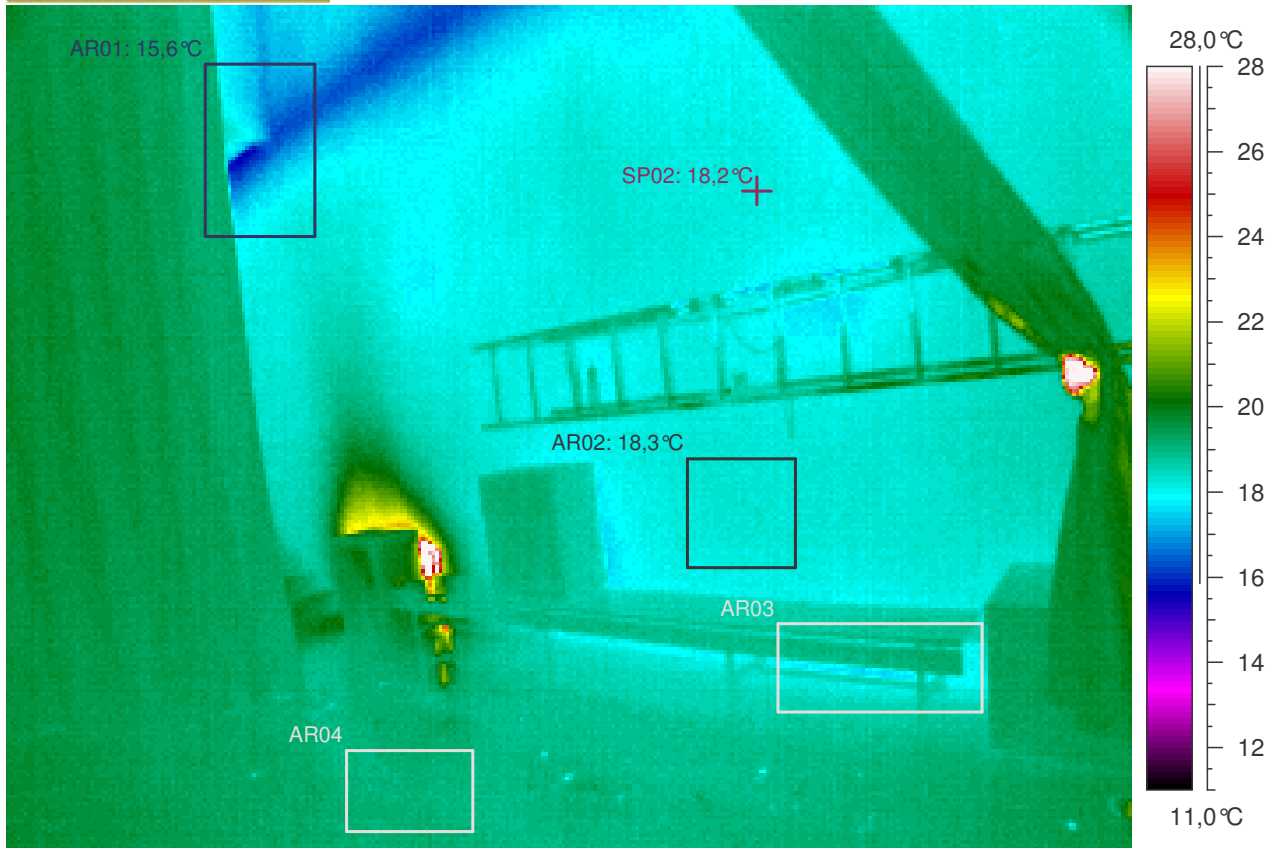
Lämpökuvan	Arvo
Kohde	Leppäkorven koulun laajennus
Kohta	huone 110
Tarkentavaa tietoa	yläosa, -kulmat
Vika / Puute	
Suositus	
Tilaaaja	Vantaan kaupunki, Arto Alanko
Kuvaaja	Tapani Järvenpää, lab.ins.
Ilmanvaihto	Normaaliteho

Kuvauksen huomiot: Rakenteet näyttävät pääasiassa normaaleilta.

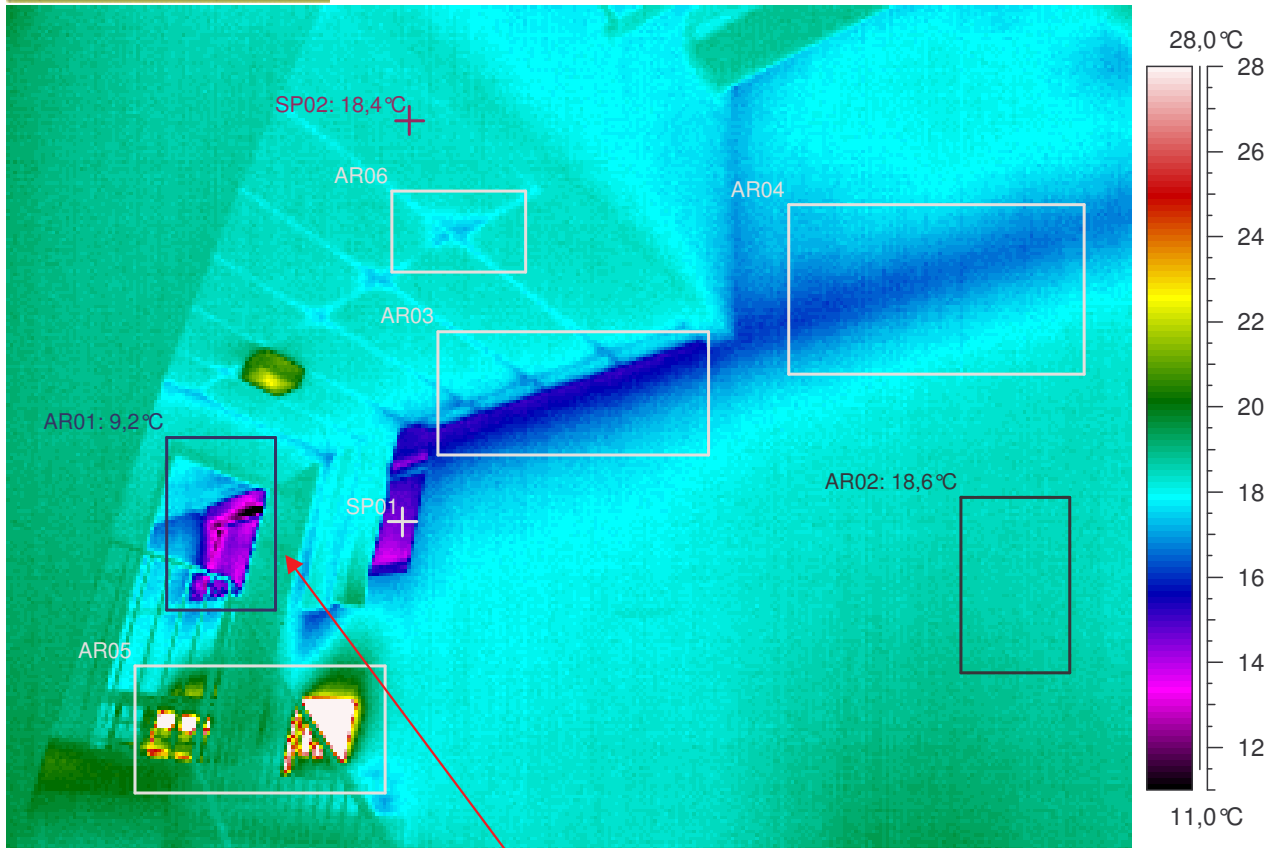
Lämpökuvan	Arvo
Kohde	Leppäkorven koulun laajennus
Kohta	huone 110
Tarkentavaa tietoa	alaosa, -kulmat
Vika / Puute	
Suositus	
Tilaaaja	Vantaan kaupunki, Arto Alanko
Kuvaaja	Tapani Järvenpää, lab.ins.
Ilmanvaihto	Normaaliteho

Kuvauksen huomiot: Rakenteet näyttävät pääasiassa normaaleilta. Mutta ...

Ikkunan reunoissa on viileyttä / ilmavuotoa. Alittaa välttävän tason pistemäisen pintalämpötilan arvon (lämpötilaindeksi < 61,5 eli < 10,5°C). **Rakenteen toteutuksessa on lämpöviihtyvyyttä haittaavia lämpöteknisiä puutteita.**

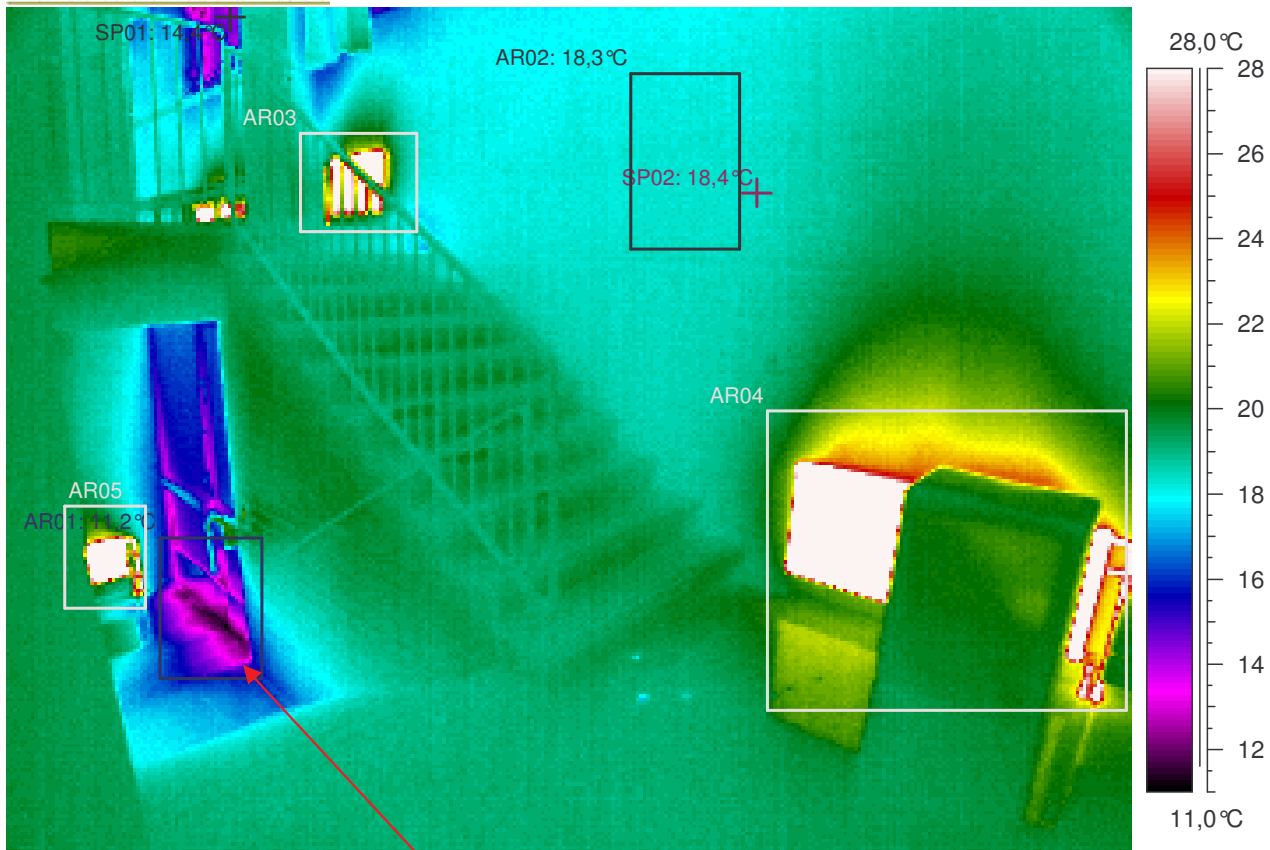
Lämpökuvan	Arvo
Kohde	Leppäkorven koulun laajennus
Kohta	huone 110
Tarkentavaa tietoa	yläosa, -kulmat
Vika / Puute	viileyttä / ilmavuotoa
Suositus	lisäeristys / -tiivistys
Tilaaaja	Vantaan kaupunki, Arto Alanko
Kuvaaja	Tapani Järvenpää, lab.ins.
Ilmanvaihto	Normaaliteho

Kuvauksen huomiot: Rakenteet näyttävät pääasiassa normaaleilta. Mutta ...

Oven alareunassa on viileyttä / ilmavuotoa. Alittaa välttävän tason pistemäisen pintalämpötilan arvon (lämpötilaindeksi < 61,5 eli < 10,5°C). **Rakenteen toteutuksessa on lämpöviivyyttä haittaavia lämpötekniisiä puutteita.**

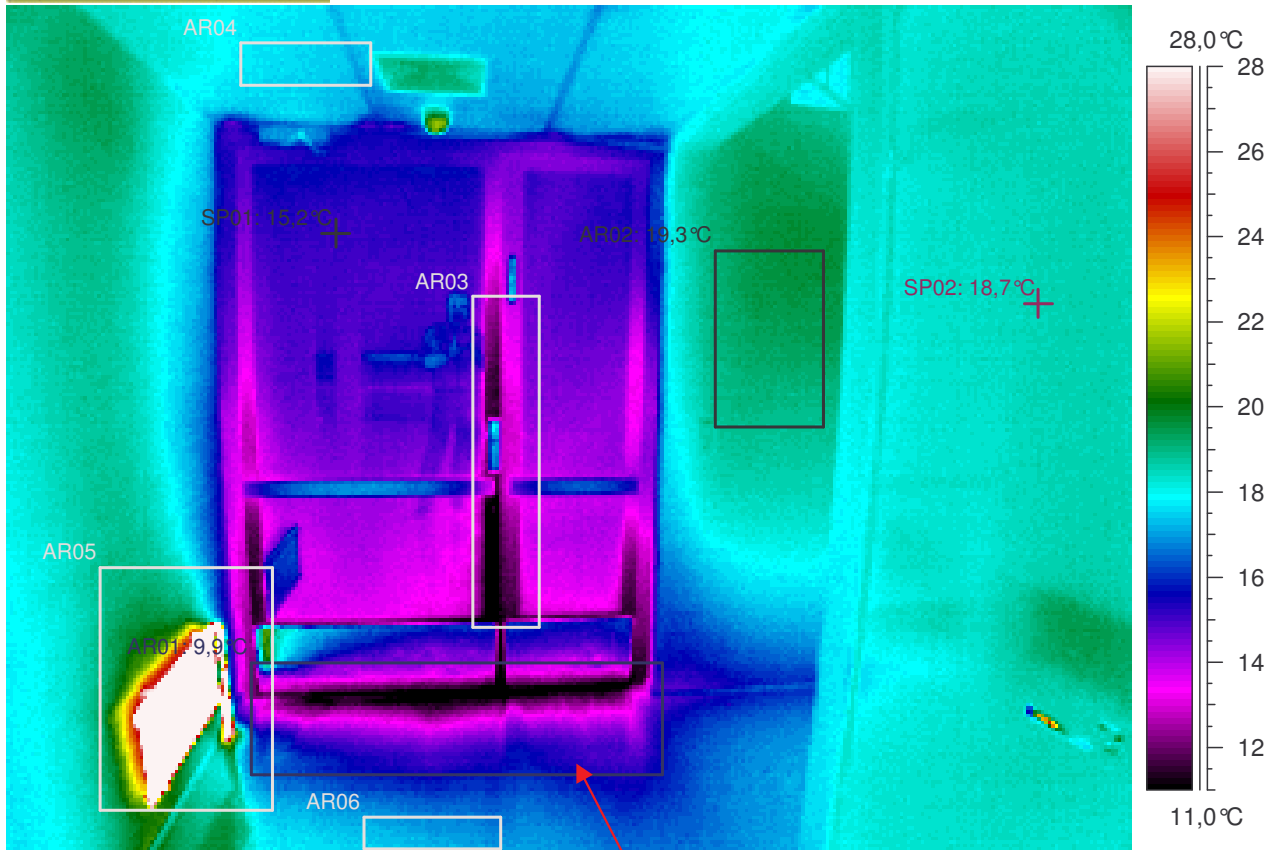
Lämpökuvan	Arvo
Kohde	Leppäkorven koulun laajennus
Kohta	huone 110
Tarkentavaa tietoa	alaosa, -kulmat
Vika / Puute	viileyttä / ilmavuotoa
Suositus	lisäeristys / -tiivistys
Tilaaaja	Vantaan kaupunki, Arto Alanko
Kuvaaja	Tapani Järvenpää, lab.ins.
Ilmanvaihto	Normaaliteho

Kuvauksen huomiot: Rakenteet näyttävät pääasiassa normaaleilta. Mutta ...

Oven (ala)reunoissa on viileyttä / ilmavuotoa. Alittaa välttävän tason pistemäisen pintalämpötilan arvon (lämpötilaindeksi < 61,5 eli < 10,5°C).
Rakenteen toteutuksessa on lämpöviivyyttä haittaavia lämpötekniisiä puutteita.

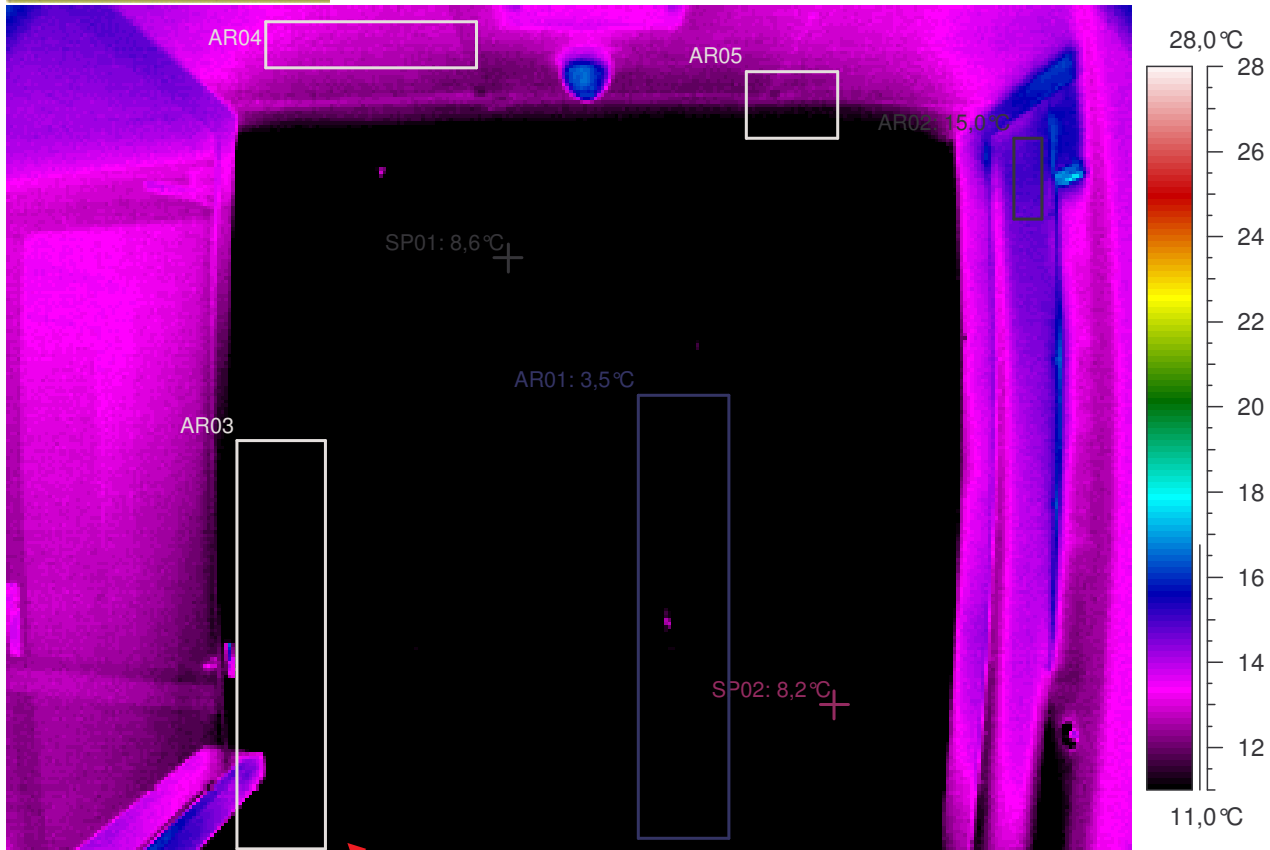
Lämpökuvan	Arvo
Kohde	Leppäkorven koulun laajennus
Kohta	huone 113
Tarkentavaa tietoa	ylä- ja alaosaa, -kulmat
Vika / Puute	hieman viileyttä / ilmavuotoa
Suositus	lisäeristys / -tiivistys
Tilaaaja	Vantaan kaupunki, Arto Alanko
Kuvaaja	Tapani Järvenpää, lab.ins.
Ilmanvaihto	Normaaliteho

Kuvauksen huomiot: Rakenteet näyttävät pääasiassa normaaleilta. Mutta ...

Oven (ala)reunoissa on viileyttä / ilmavuotoa. Alittaa välttävän tason pistemäisen pintalämpötilan arvon (lämpötilaindeksi < 61,5 eli < 10,5°C).
Rakenteen toteutuksessa on lämpöviivyyttä haittaavia lämpötekniisiä puutteita.

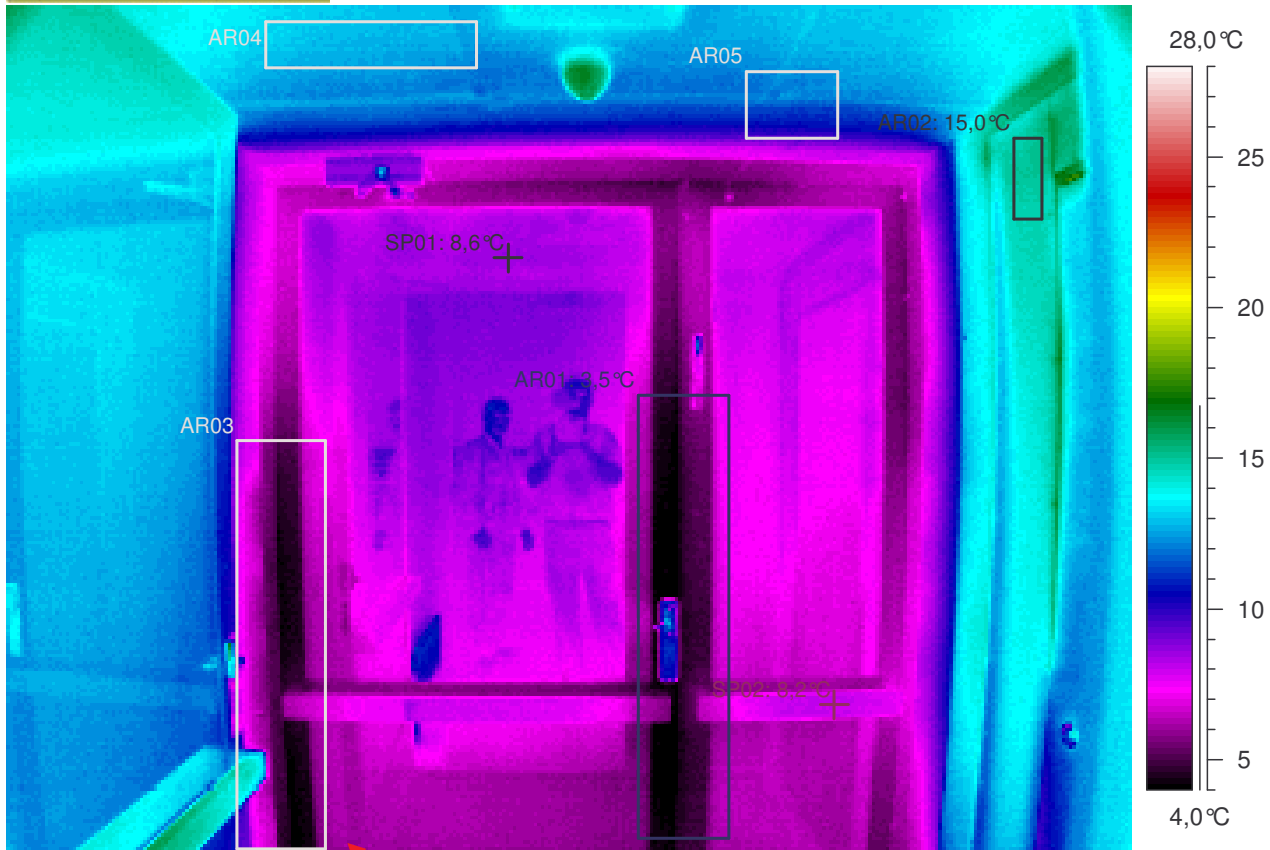
Lämpökuvan	Arvo
Kohde	Leppäkorven koulun laajennus
Kohta	huone 115
Tarkentavaa tietoa	yläosa, -kulmat
Vika / Puute	viileyttä / ilmavuotoa
Suositus	lisäeristys / -tiivistys
Tilaaaja	Vantaan kaupunki, Arto Alanko
Kuvaaja	Tapani Järvenpää, lab.ins.
Ilmanvaihto	Normaaliteho

Kuvauksen huomiot: Rakenteet näyttävät pääasiassa normaaleilta. Mutta ...

Oven (ala)reunoissa on viileyttä / ilmavuotoa. Alittaa välttävän tason pistemäisen pintalämpötilan arvon (lämpötilaindeksi < 61,5 eli < 10,5°C).
Rakenteen toteutuksessa on lämpöviivyyttä haittaavia lämpötekniisiä puutteita.

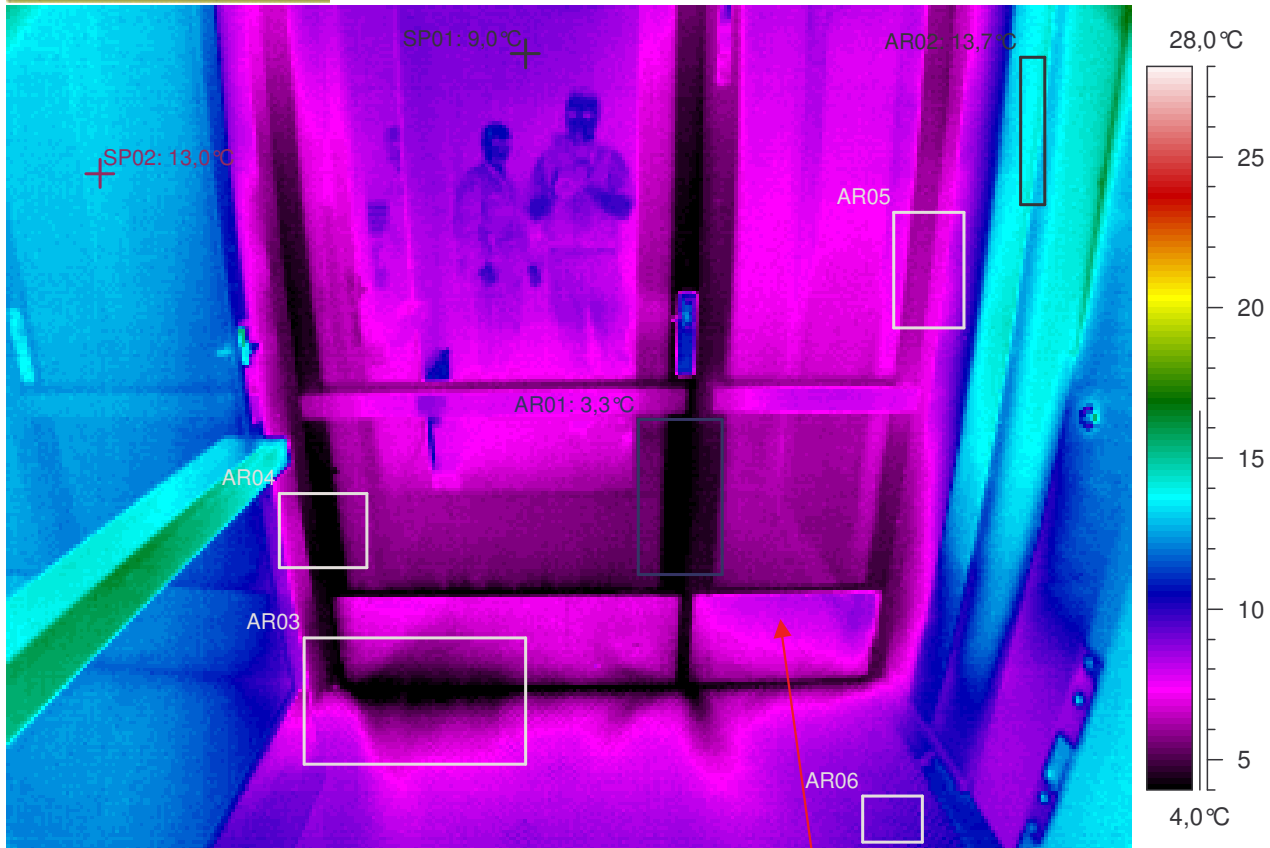
Lämpökuvan	Arvo
Kohde	Leppäkorven koulun laajennus
Kohta	huone 115
Tarkentavaa tietoa	yläosa, -kulmat
Vika / Puute	viileyttä / ilmavuotoa
Suositus	lisäeristys / -tiivistys
Tilaaaja	Vantaan kaupunki, Arto Alanko
Kuvaaja	Tapani Järvenpää, lab.ins.
Ilmanvaihto	Normaaliteho

Kuvauksen huomiot: Rakenteet näyttävät pääasiassa normaaleilta. Mutta ...

Oven (ala)reunoissa on viileyttä / ilmavuotoa. Alittaa välttävän tason pistemäisen pintalämpötilan arvon (lämpötilaindeksi < 61,5 eli < 10,5°C).
Rakenteen toteutuksessa on lämpöviivyyttä haittaavia lämpötekniisiä puutteita.

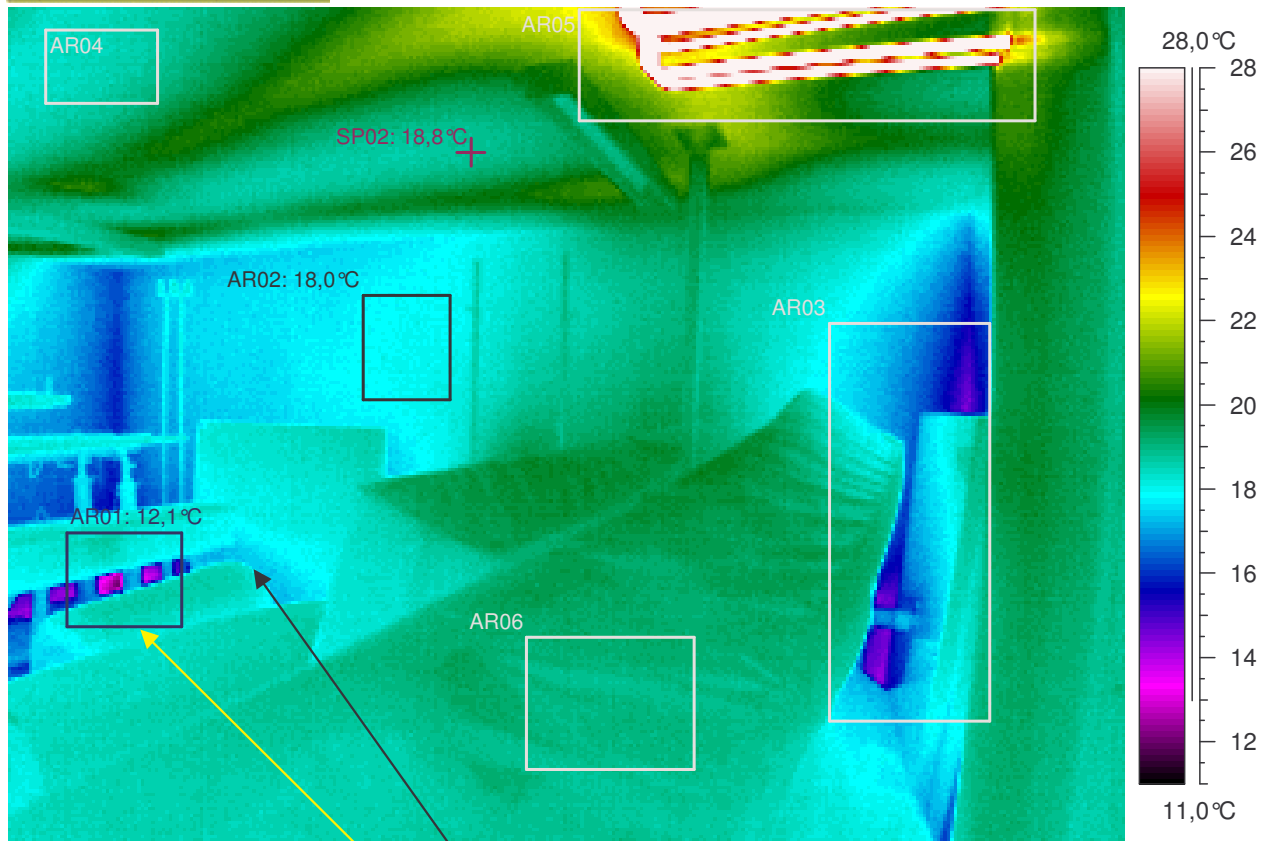
Lämpökuvan	Arvo
Kohde	Leppäkorven koulun laajennus
Kohta	huone 115
Tarkentavaa tietoa	alaosa, -kulmat
Vika / Puute	viileyttä / ilmavuotoa
Suositus	lisäeristys / -tiivistys
Tilaaja	Vantaan kaupunki, Arto Alanko
Kuvaaja	Tapani Järvenpää, lab.ins.
Ilmanvaihto	Normaaliteho

Kuvauksen huomiot:

Rakenteet näyttävät pääasiassa normaaleilta. Mutta ...

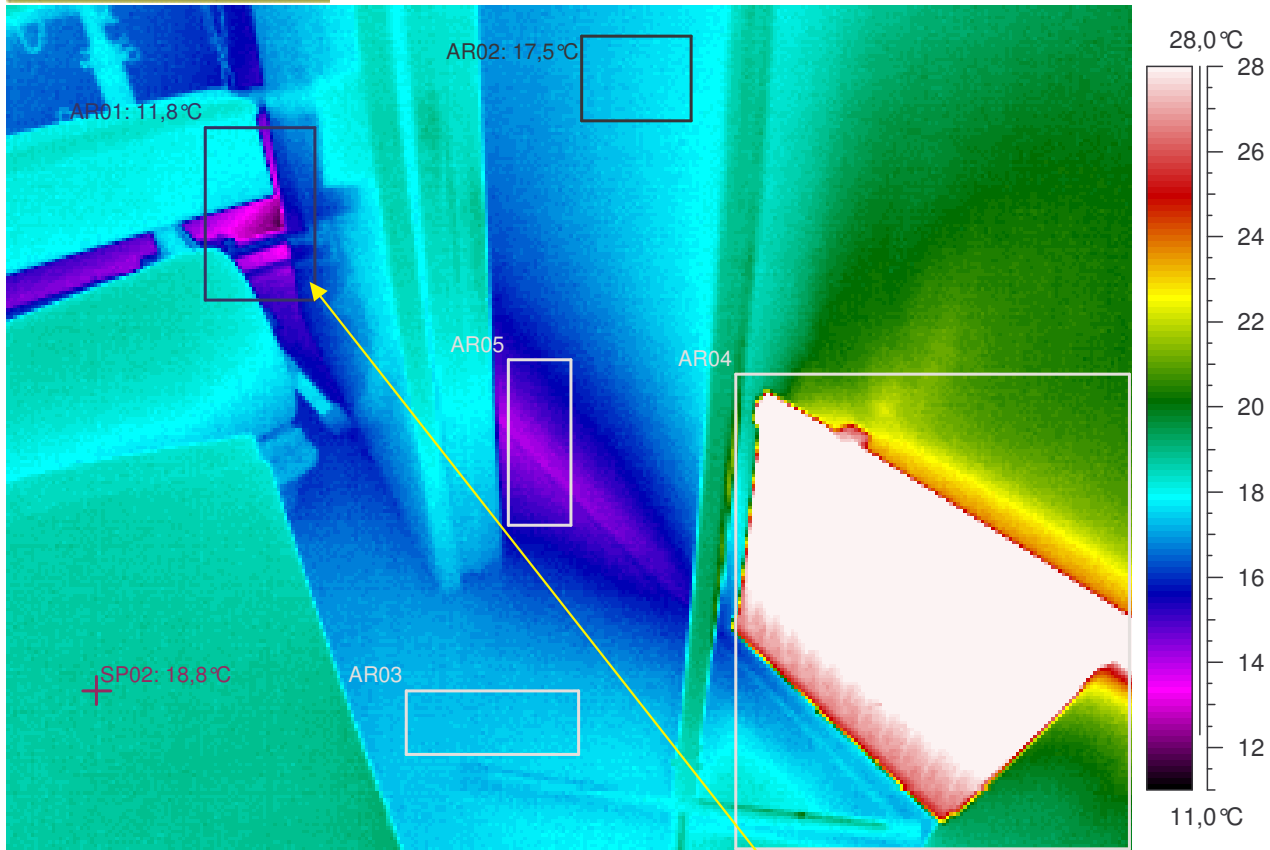
Kuvauksen huomiot: Rakenteet näyttävät pääasiassa normaaleilta. Mutta ...

Seinän alareunassa on hieman viileyttä / ilmavuotoa. Ilmeinen rakenteellinen tekovika tai -virhe (lämpösilta, lämmöneristys työvirhe, ilmavuoto jne.). Mahdollisia virheitä tai puutteita rakenteissa (TI= lämpötilaindeksi < 75 eli < 13,3°C). Seinän pintalämpötilan lämpötilaindeksin raja-arvot alittuu mittaushetkellä (TI < 80,8 eli < 14,4°C).

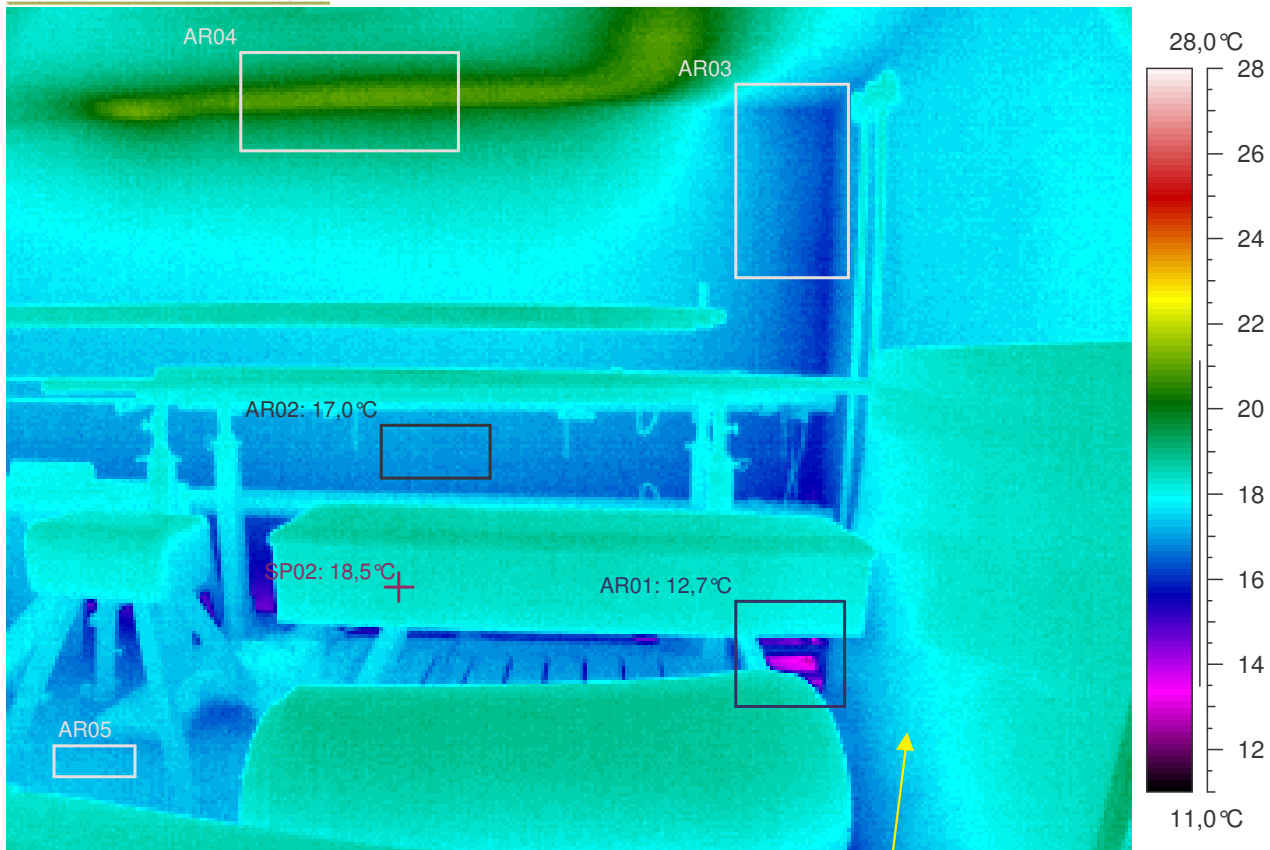
Kuvauksen huomiot: Rakenteet näyttävät pääasiassa normaaleilta. Mutta ...

Seinän alareunassa on hieman viileyttä / ilmavuotoa. Ilmeinen rakenteellinen tekovika tai -virhe (lämpösilta, lämmöneristys työvirhe, ilmavuoto jne.). Mahdollisia virheitä tai puutteita rakenteissa (TI= lämpötilaindeksi < 75 eli < 13,3°C). Seinän pintalämpötilan lämpötilaindeksin raja-arvot alittuu mittaushetkellä (TI < 80,8 eli < 14,4°C).

Lämpökuvan	Arvo
Kohde	Leppäkorven koulun laajennus
Kohta	huone 111
Tarkentavaa tietoa	ylä- ja alaosa, -kulmat
Vika / Puute	hieman viileyttä / ilmavuotoa
Suositus	lisäeristys / -tiivistys
Tilaaaja	Vantaan kaupunki, Arto Alanko
Kuvaaja	Tapani Järvenpää, lab.ins.
Ilmanvaihto	Normaaliteho

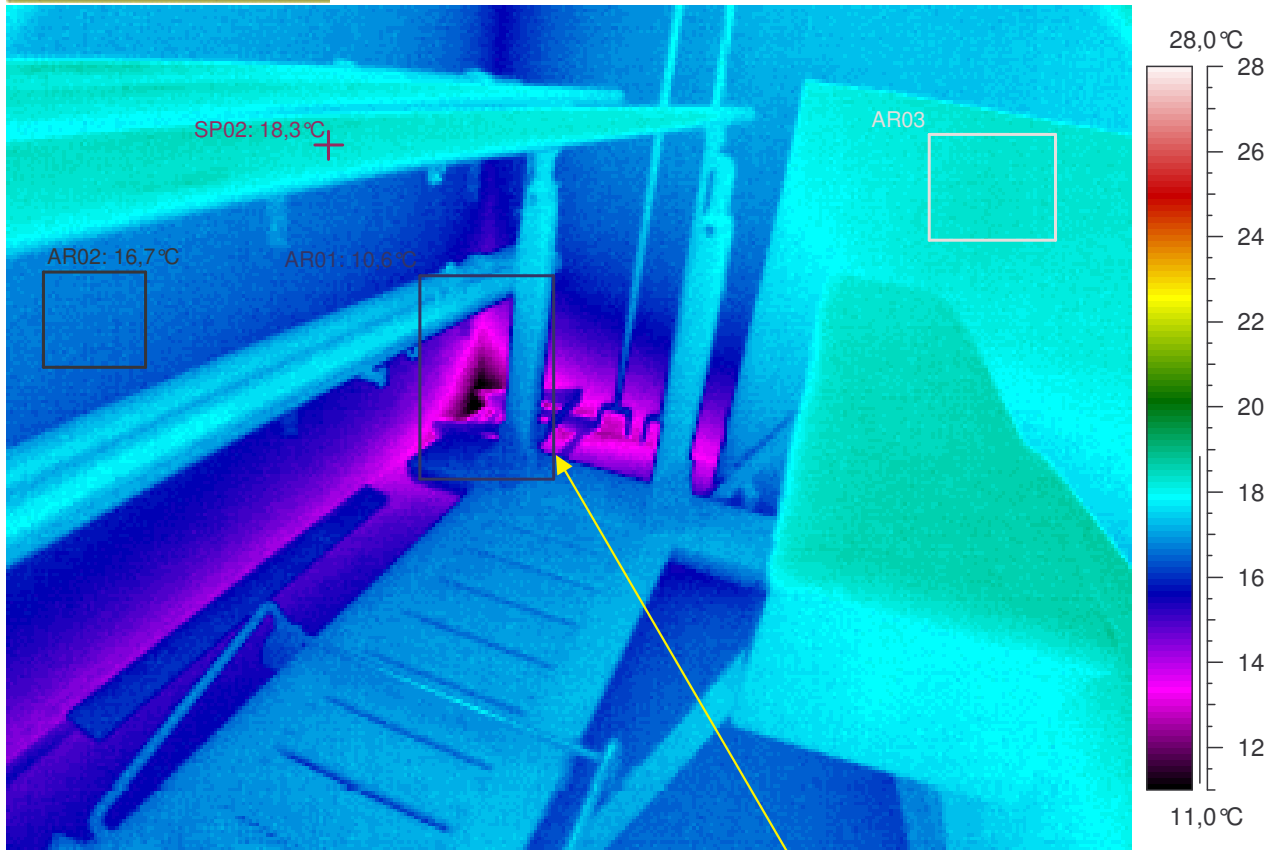
Kuvauksen huomiot: Rakenteet näyttävät pääasiassa normaaleilta. Mutta ...

Seinän alareunassa on hieman viileyttä / ilmavuotoa. Ilmeinen rakenteellinen tekovika tai -virhe (lämpösilta, lämmöneristys työvirhe, ilmavuoto jne.). Mahdollisia virheitä tai puutteita rakenteissa (TI= lämpötilaindeksi < 75 eli < 13,3°C). Seinän pintalämpötilan lämpötilaindeksin raja-arvot alittuu mittaushetkellä (TI < 80,8 eli < 14,4°C).

Lämpökuvan	Arvo
Kohde	Leppäkorven koulun laajennus
Kohta	huone 111
Tarkentavaa tietoa	alaosa, -kulmat
Vika / Puute	hieman viileyttä / ilmavuotoa
Suositus	lisäeristys / -tiivistys
Tilaaaja	Vantaan kaupunki, Arto Alanko
Kuvaaja	Tapani Järvenpää, lab.ins.
Ilmanvaihto	Normaaliteho

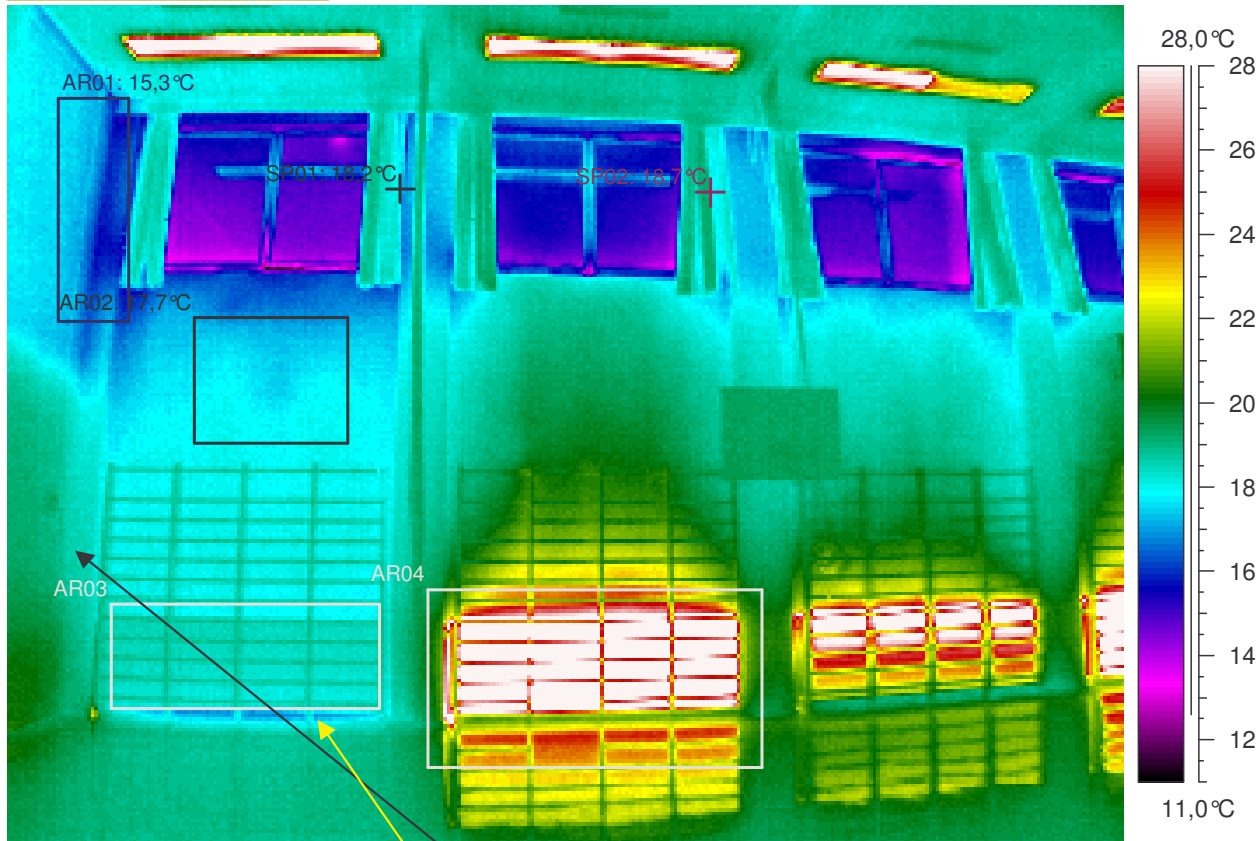
Kuvauksen huomiot: Rakenteet näyttävät pääasiassa normaaleilta. Mutta ...

Patteri kiinni ! ???

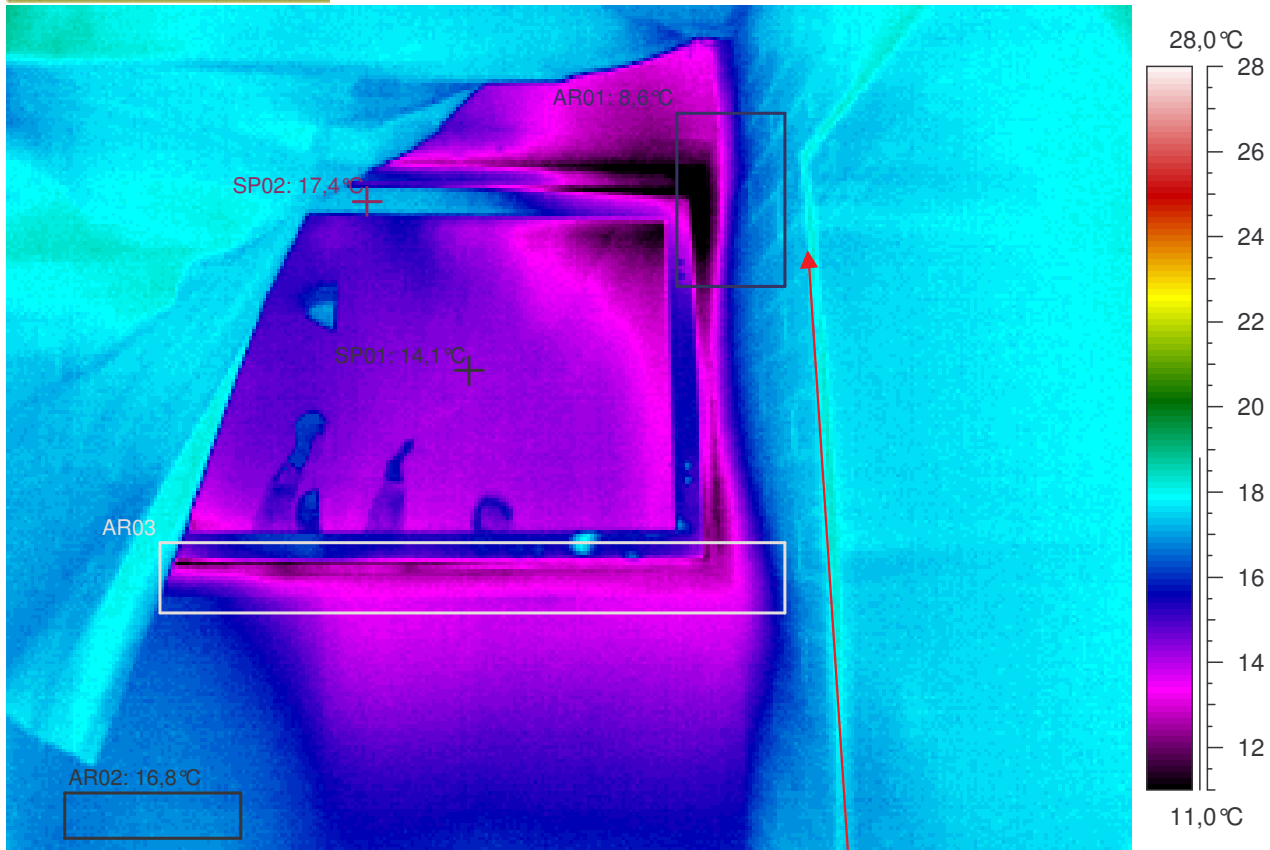
Kuvauksen huomiot: Rakenteet näyttävät pääasiassa normaaleilta. Mutta ...

Ikkunanreunassa on viileyttä / ilmavuotoa. Alittaa välttävän tason pistemäisen pintalämpötilan arvon (lämpötilaindeksi < 61,5 eli < 10,5°C). **Rakenteen toteutuksessa on lämpöviivyyttä haittaavia lämpötekniisiä puutteita.**

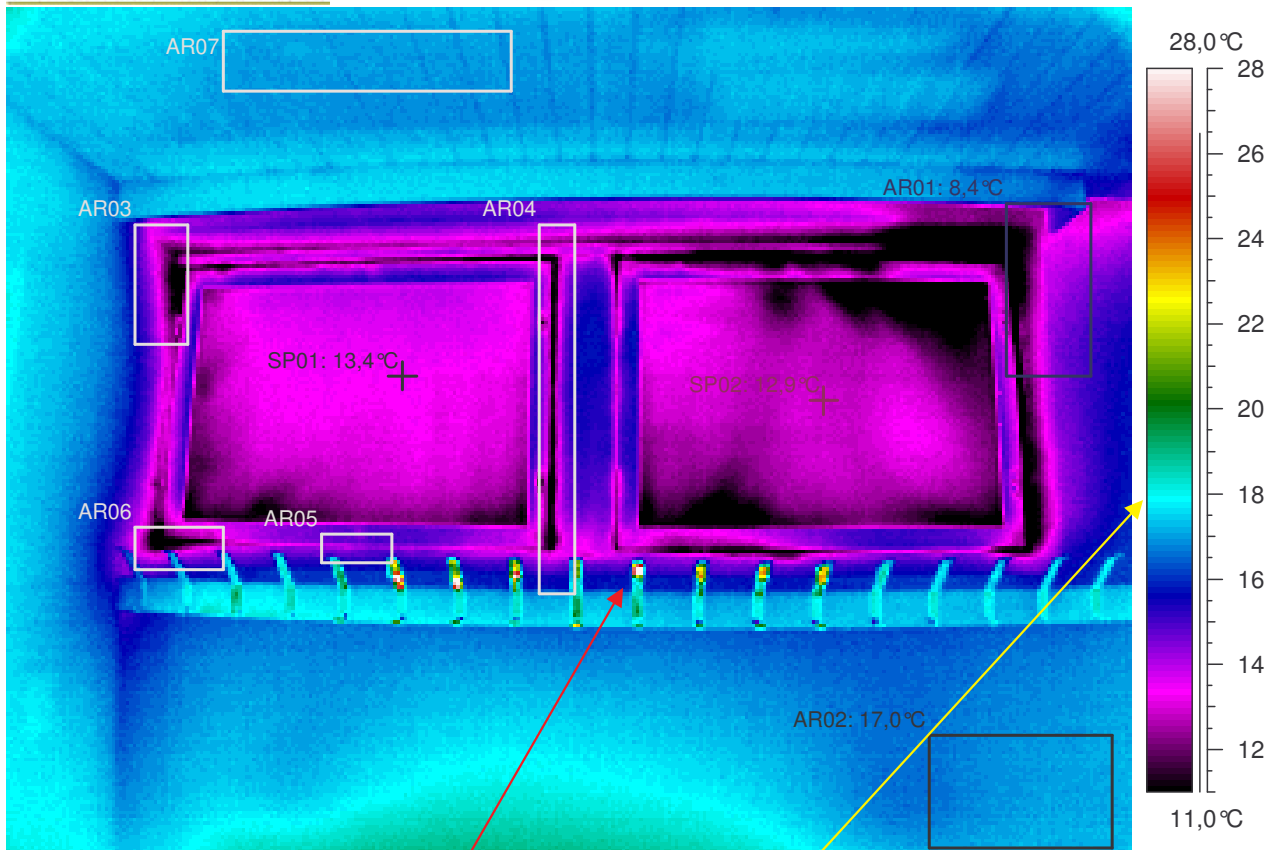
Lämpökuvan	Arvo
Kohde	Leppäkorven koulun laajennus
Kohta	huone 202
Tarkentavaa tietoa	yläosa, -kulmat
Vika / Puute	viileyttä / ilmavuotoa
Suositus	lisäeristys / -tiivistys
Tilaaaja	Vantaan kaupunki, Arto Alanko
Kuvaaja	Tapani Järvenpää, lab.ins.
Ilmanvaihto	Normaaliteho

Kuvauksen huomiot: Rakenteet näyttävät pääasiassa normaaleilta. Mutta ...

ikkunan reunassa on viileyttä / ilmavuotoa. Alittaa välttävän tason pistemäisen pintalämpötilan arvon (lämpötilaindeksi < 61,5 eli < 10,5°C). **Rakenteen toteutuksessa on lämpöviihtyvyyttä haittaavia lämpötekniisiä puutteita.**

IKKUNA OLI RAOLLAAN !
