**Rakennustekniikka
Palvelutoiminta
Lämpökuvaus
RL 116 2005**

Lämpökuvien analysointi

Leppäkorven koulun voimistelusalii laaj.

Ulkovaipan sisäpuolinen yksinkertaistettu tarkastus

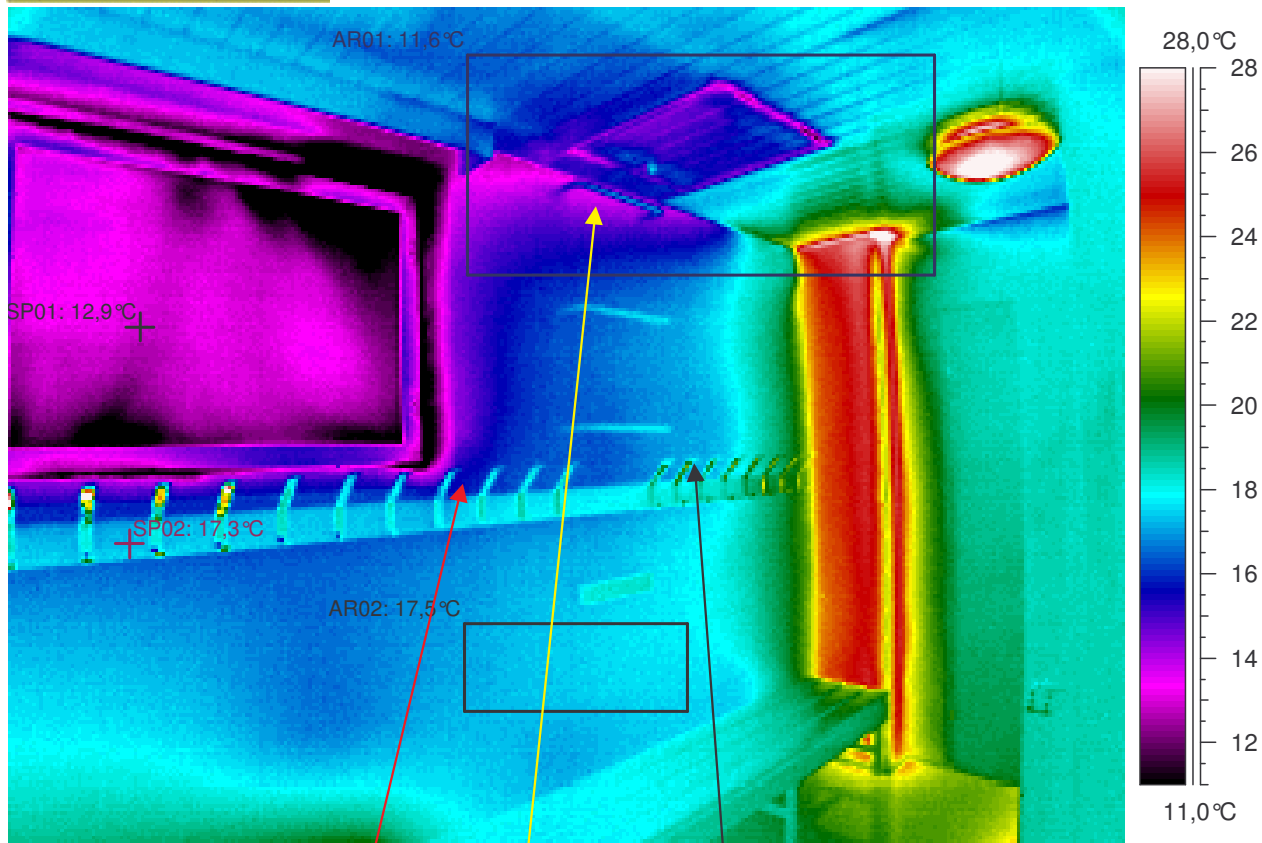
Lämpökuvan	Arvo
Kohde	Leppäkorven koulun laajennus
Kohta	huone 205
Tarkentavaa tietoa	yläosa, -kulmat
Vika / Puute	viileyttä / ilmavuotoa
Suositus	lisäeristys / -tiivistys
Tilaaaja	Vantaan kaupunki, Arto Alanko
Kuvaaja	Tapani Järvenpää, lab.ins.
Ilmanvaihto	Normaaliteho

Kuvauksen huomiot: Rakenteet näyttävät pääasiassa normaaleilta. Mutta ...

Seinän yläreunassa on hieman viileyttä / ilmavuotoa. Ilmeinen rakenteellinen tekovika tai -virhe (lämpösilta, lämmöneristys työvirhe, ilmavuoto jne.). Mahdollisia virheitä tai puutteita rakenteissa (TI= lämpötilaindeksi < 75 eli < 13,3°C). Seinän pintalämpötilan lämpötilaindeksin raja-arvot alittuu mittaushetkellä (TI < 80,8 eli < 14,4°C).

IKKUNA OLI RAOLLAAN !

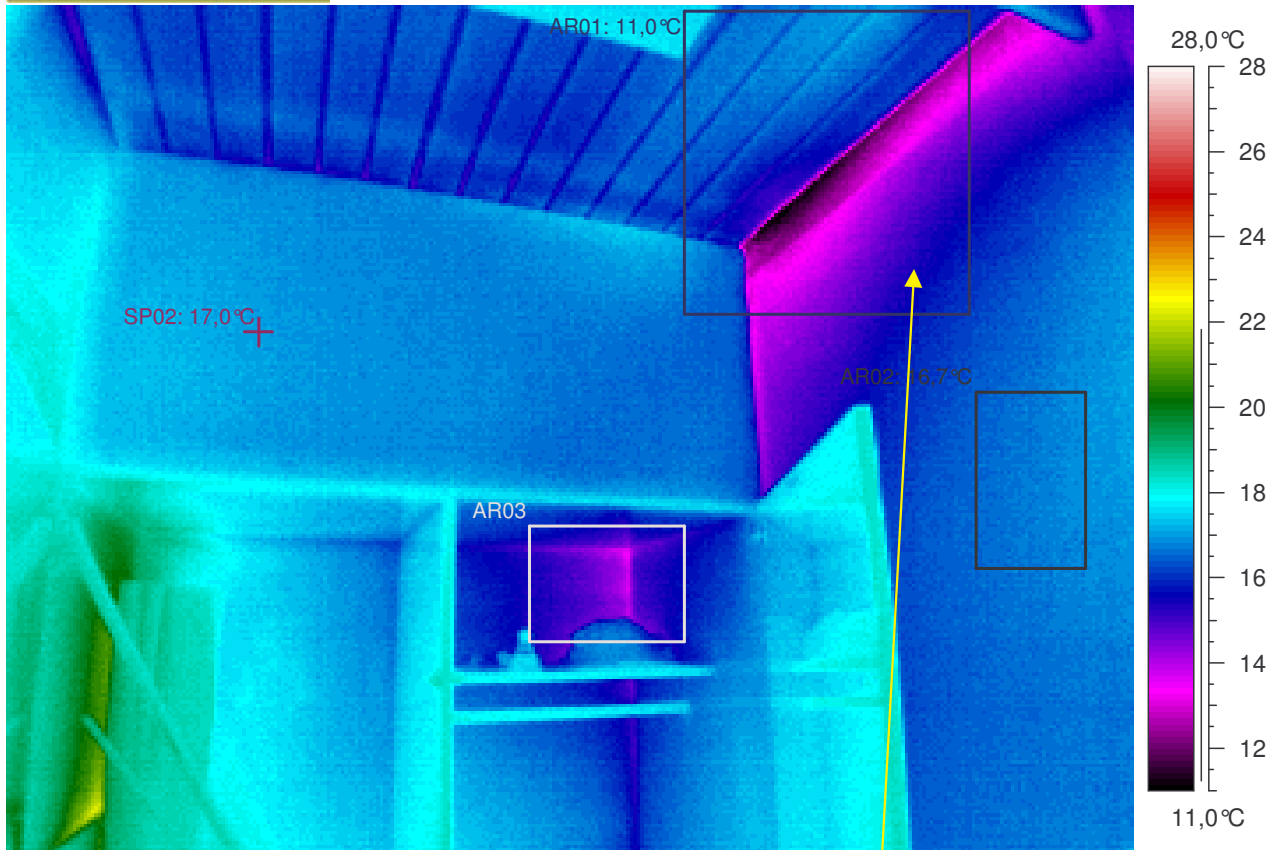
Lämpökuvan	Arvo
Kohde	Leppäkorven koulun laajennus
Kohta	huone 205
Tarkentavaa tietoa	alaosa, -kulmat
Vika / Puute	hieman viileyttä / ilmavuotoa
Suositus	lisäeristys / -tiivistys
Tilaaaja	Vantaan kaupunki, Arto Alanko
Kuvaaja	Tapani Järvenpää, lab.ins.
Ilmanvaihto	Normaaliteho

Kuvauksen huomiot: Rakenteet näyttävät pääasiassa normaaleilta. Mutta ...

Seinän yläreunassa on hieman viileyttä / ilmavuotoa. Ilmeinen rakenteellinen tekovika tai -virhe (lämpösilta, lämmöneristys työvirhe, ilmavuoto jne.). Mahdollisia virheitä tai puutteita rakenteissa (TI= lämpötilaindeksi < 75 eli < 13,3°C). Seinän pintalämpötilan lämpötilaindeksin raja-arvot alittuu mittaushetkellä (TI < 80,8 eli < 14,4°C).

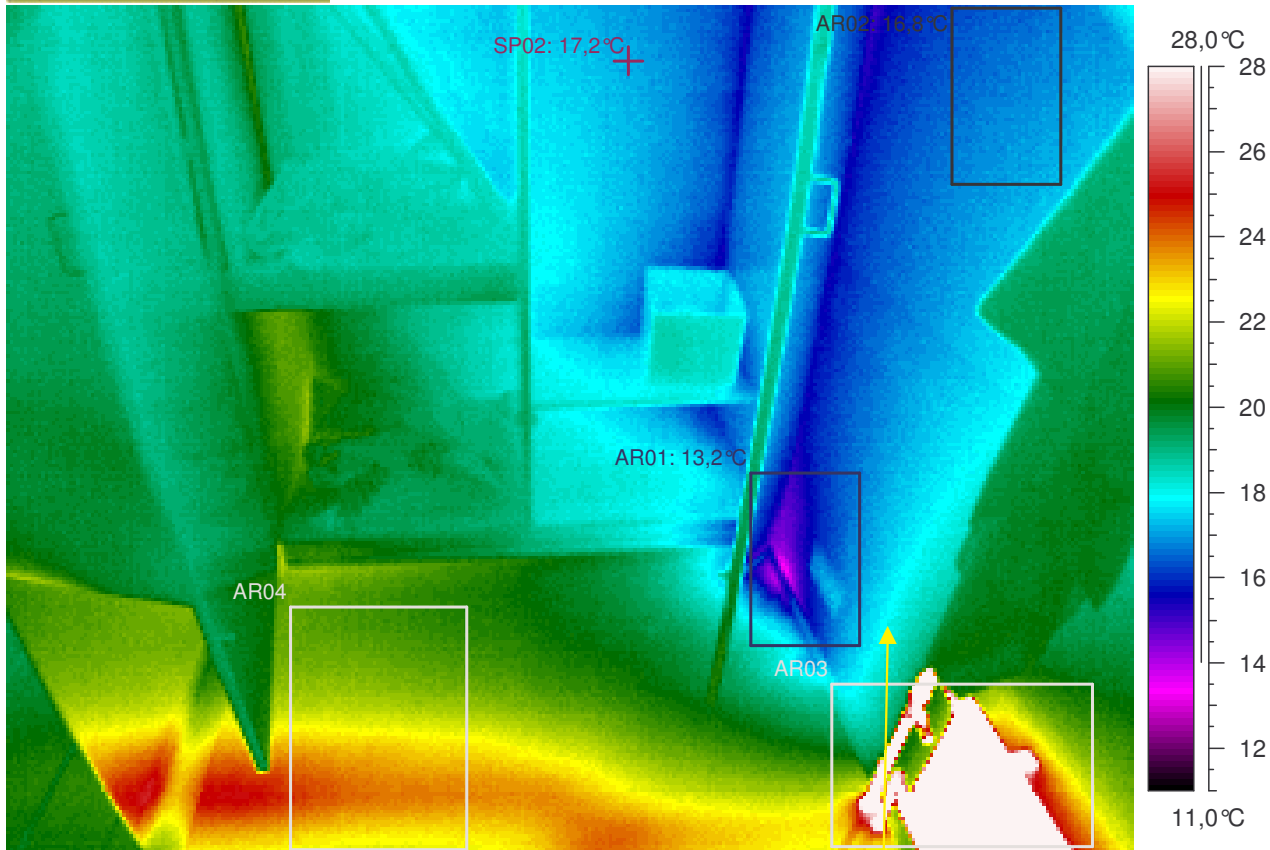
Lämpökuvan	Arvo
Kohde	Leppäkorven koulun laajennus
Kohta	huone 210
Tarkentavaa tietoa	yläosa, -kulmat
Vika / Puute	hieman viileyttä / ilmavuotoa
Suositus	lisäeristys / -tiivistys
Tilaaaja	Vantaan kaupunki, Arto Alanko
Kuvaaja	Tapani Järvenpää, lab.ins.
Ilmanvaihto	Normaaliteho

Kuvauksen huomiot: Rakenteet näyttävät pääasiassa normaaleilta. Mutta ...

Seinän alareunassa on hieman viileyttä / ilmavuotoa. Ilmeinen rakenteellinen tekovika tai -virhe (lämpösilta, lämmöneristys työvirhe, ilmavuoto jne.). Mahdollisia virheitä tai puutteita rakenteissa (TI= lämpötilaindeksi < 75 eli < 13,3°C). Seinän pintalämpötilan lämpötilaindeksin raja-arvot alittuu mittaushetkellä (TI< 80,8 eli < 14,4°C).

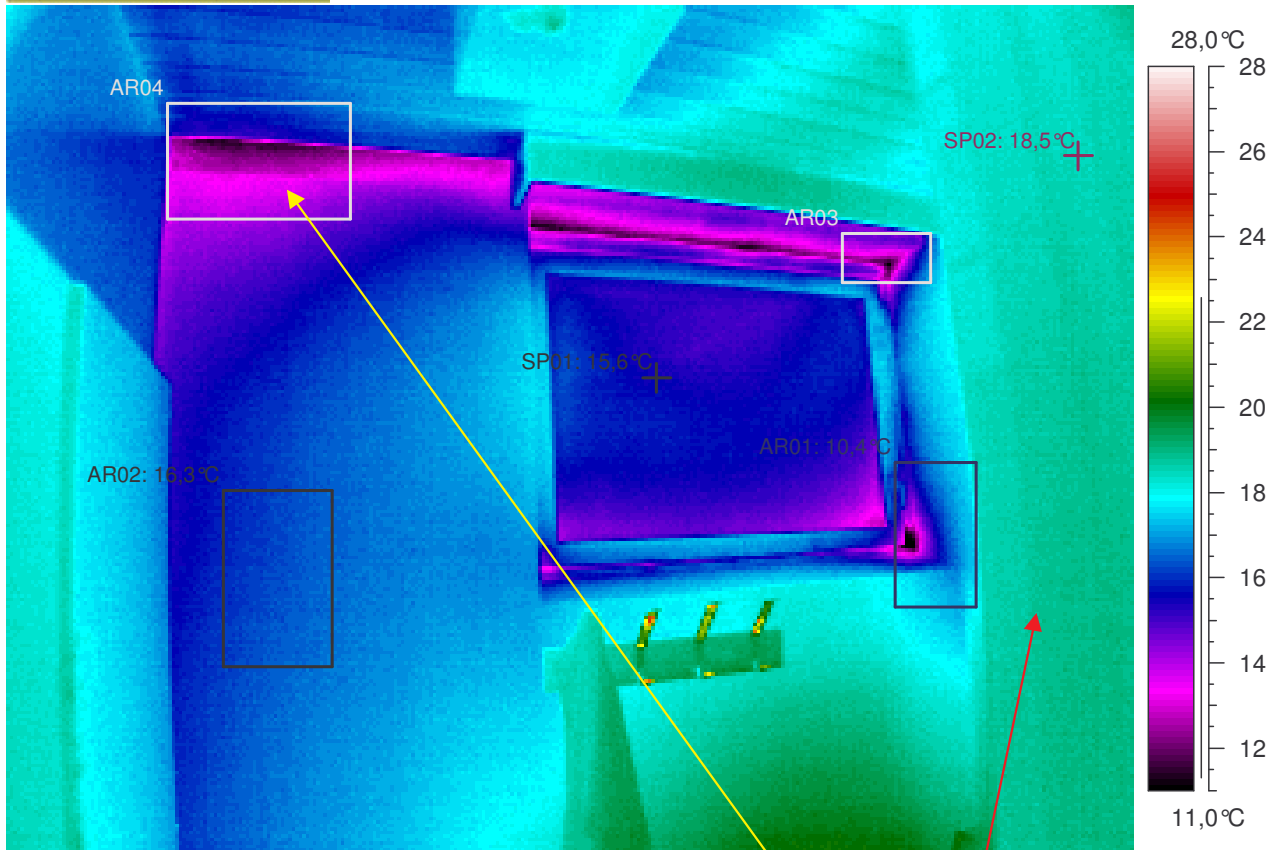
Lämpökuvan	Arvo
Kohde	Leppäkorven koulun laajennus
Kohta	huone 210
Tarkentavaa tietoa	alaosa, -kulmat
Vika / Puute	hieman viileyttä / ilmavuotoa
Suositus	lisäeristys / -tiivistys
Tilaaaja	Vantaan kaupunki, Arto Alanko
Kuvaaja	Tapani Järvenpää, lab.ins.
Ilmanvaihto	Normaaliteho

Kuvauksen huomiot: Rakenteet näyttävät pääasiassa normaaleilta. Mutta ...

Seinän yläreunassa on hieman viileyttä / ilmavuotoa. Ilmeinen rakenteellinen tekovika tai -virhe (lämpösilta, lämmöneristys työvirhe, ilmavuoto jne.). Mahdollisia virheitä tai puutteita rakenteissa (TI= lämpötilaindeksi < 75 eli < 13,3°C). Seinän pintalämpötilan lämpötilaindeksin raja-arvot alittuu mittaushetkellä (TI< 80,8 eli < 14,4°C).

Ikkunan reunassa on viileyttä / ilmavuotoa. Alittaa välttävän tason pistemäisen pintalämpötilan arvon (lämpötilaindeksi < 61,5 eli < 10,5°C). **Rakenteen toteutuksessa on lämpöihtiyyttä haittaavia lämpötekniisiä puutteita.**

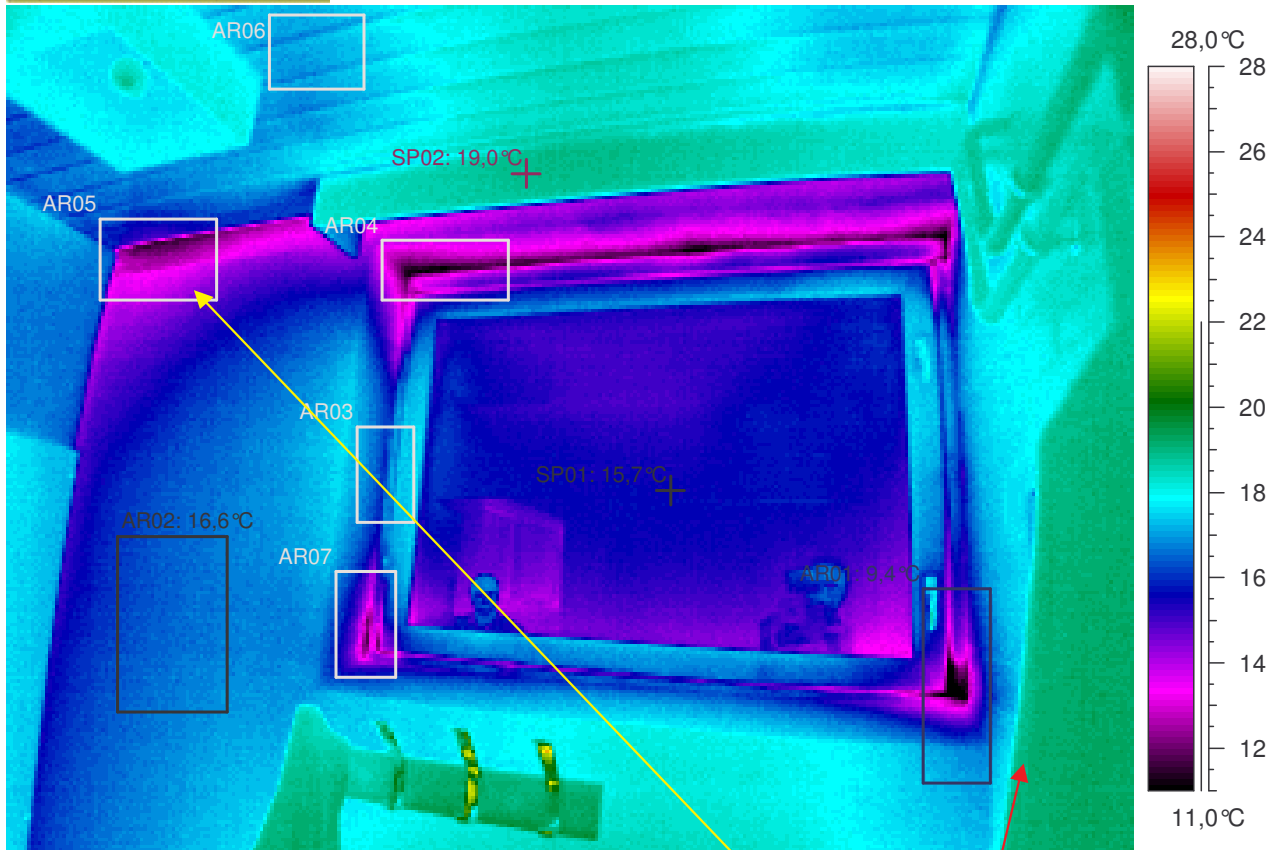
Lämpökuvan	Arvo
Kohde	Leppäkorven koulun laajennus
Kohta	huone 210
Tarkentavaa tietoa	alaosa, -kulmat
Vika / Puute	viileyttä / ilmavuotoa
Suositus	lisäeristys / -tiivistys
Tilaaaja	Vantaan kaupunki, Arto Alanko
Kuvaaja	Tapani Järvenpää, lab.ins.
Ilmanvaihto	Normaaliteho

Kuvauksen huomiot: Rakenteet näyttävät pääasiassa normaaleilta. Mutta ...

Seinän yläreunassa on hieman viileyttä / ilmavuotoa. Ilmeinen rakenteellinen tekovika tai -virhe (lämpösilta, lämmöneristys työvirhe, ilmavuoto jne.). Mahdollisia virheitä tai puutteita rakenteissa (TI= lämpötilaindeksi < 75 eli < 13,3°C). Seinän pintalämpötilan lämpötilaindeksin raja-arvot alittuu mittaushetkellä (TI< 80,8 eli < 14,4°C).

Ikkunan reunassa on viileyttä / ilmavuotoa. Alittaa välttävän tason pistemäisen pintalämpötilan arvon (lämpötilaindeksi < 61,5 eli < 10,5°C). **Rakenteen toteutuksessa on lämpöviivyyttä haittaavia lämpötekniisiä puutteita.**

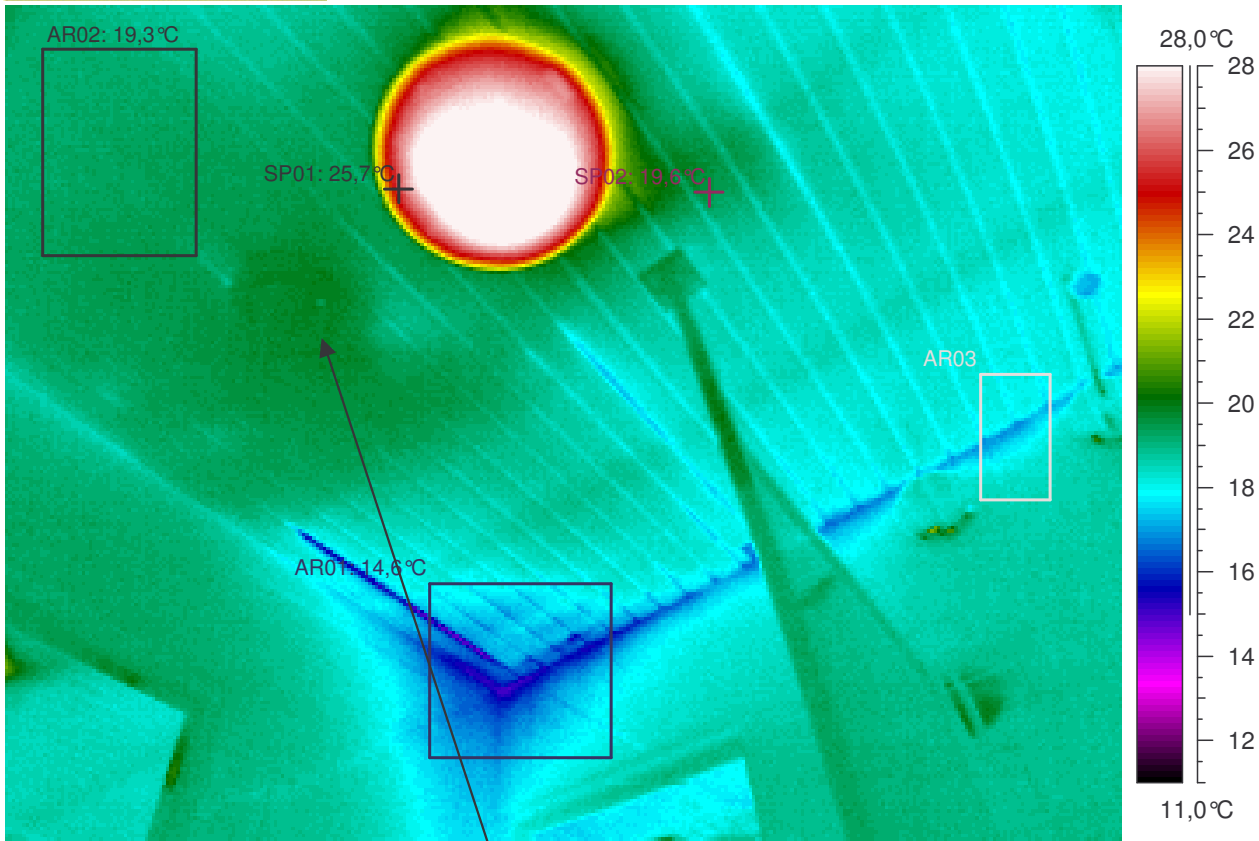
Lämpökuvan	Arvo
Kohde	Leppäkorven koulun laajennus
Kohta	huone 207
Tarkentavaa tietoa	ylä- ja alaosa, -kulmat
Vika / Puute	hieman viileyttä / ilmavuotoa
Suositus	lisäeristys / -tiivistys
Tilaaaja	Vantaan kaupunki, Arto Alanko
Kuvaaja	Tapani Järvenpää, lab.ins.
Ilmanvaihto	Normaaliteho

Kuvauksen huomiot: Rakenteet näyttävät pääasiassa normaaleilta.

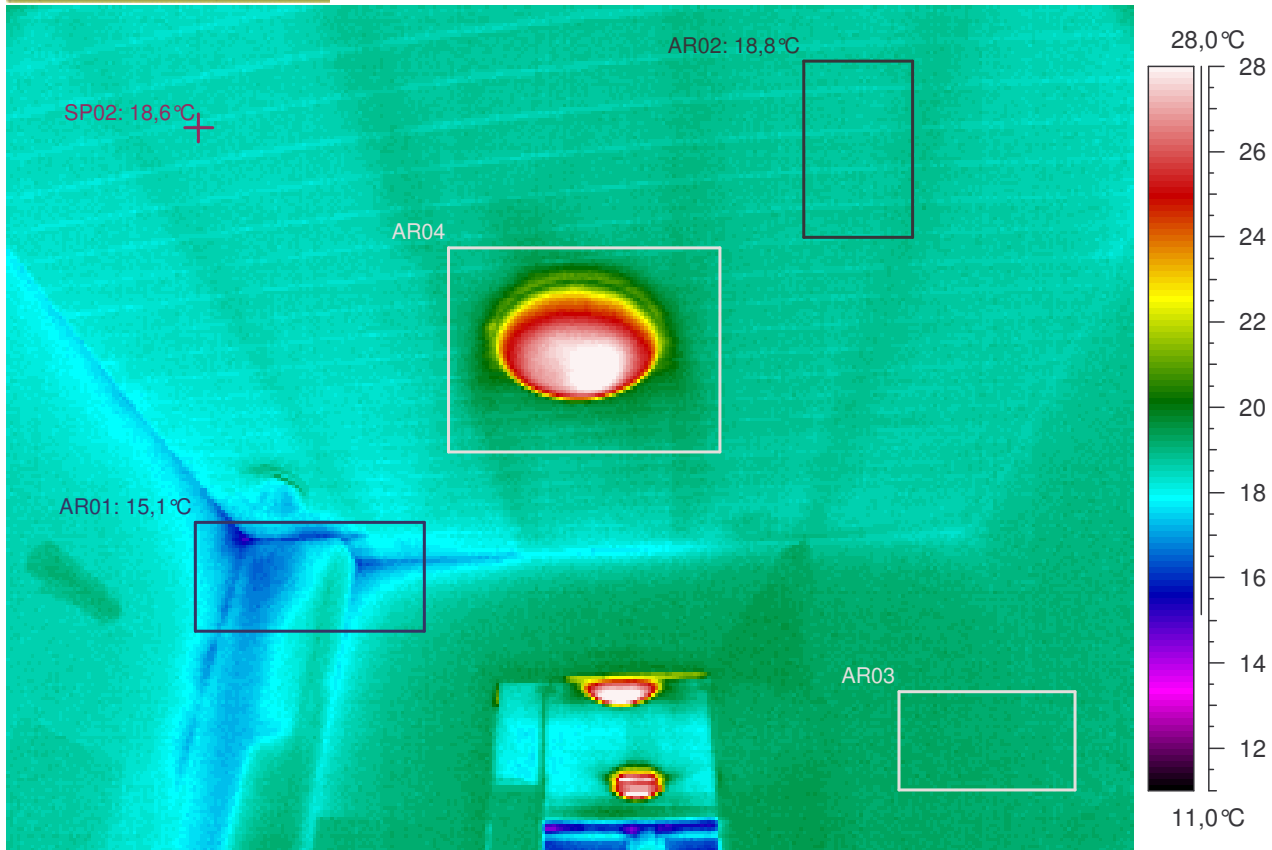
Lämpökuvan	Arvo
Kohde	Leppäkorven koulun laajennus
Kohta	huone 207
Tarkentavaa tietoa	yläosa, -kulmat
Vika / Puute	
Suositus	
Tilaaja	Vantaan kaupunki, Arto Alanko
Kuvaaja	Tapani Järvenpää, lab.ins.
Ilmanvaihto	Normaaliteho

Kuvauksen huomiot: Rakenteet näyttävät pääasiassa normaaleilta.

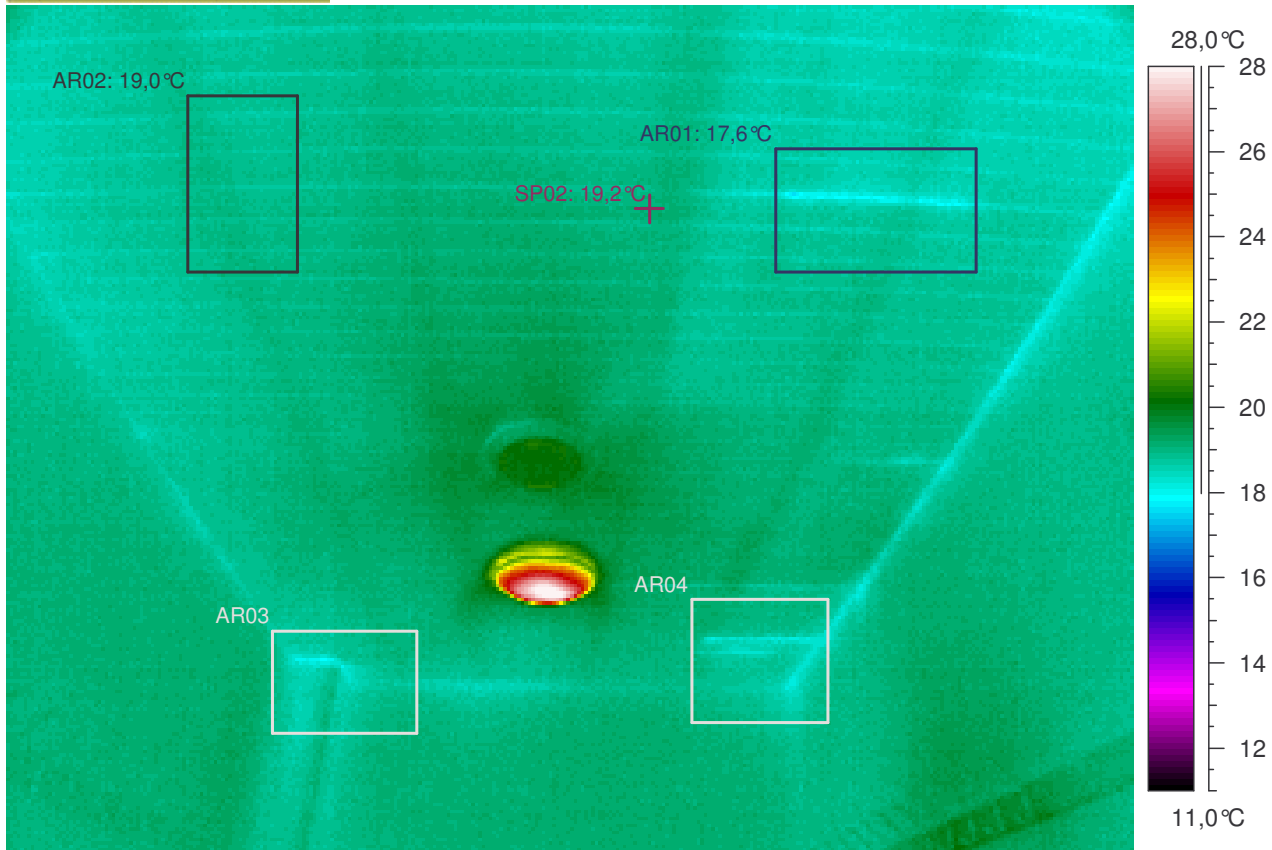
Lämpökuvan	Arvo
Kohde	Leppäkorven koulun laajennus
Kohta	huone 206
Tarkentavaa tietoa	yläosa, -kulmat
Vika / Puute	
Suositus	
Tilaaaja	Vantaan kaupunki, Arto Alanko
Kuvaaja	Tapani Järvenpää, lab.ins.
Ilmanvaihto	Normaaliteho

Kuvauksen huomiot: Rakenteet näyttävät pääasiassa normaaleilta.

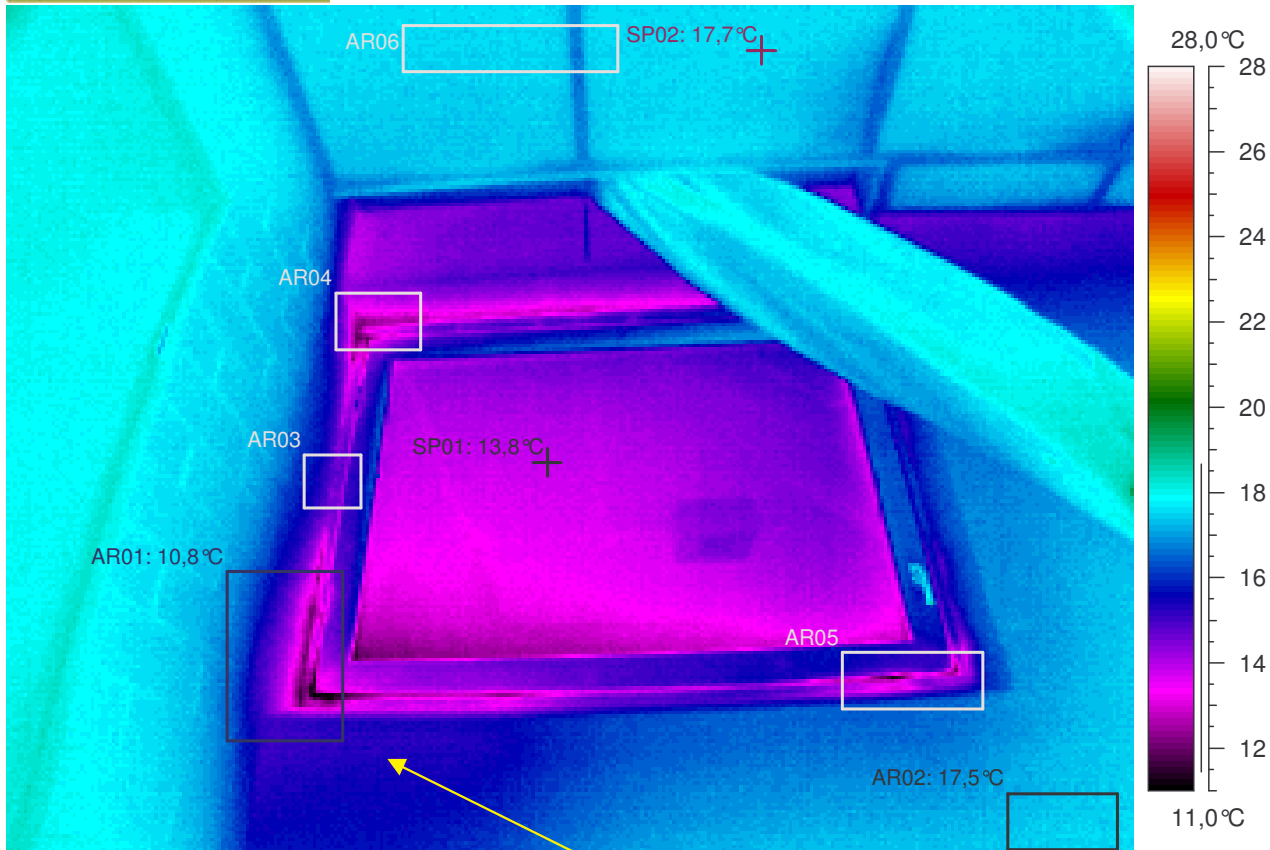
Lämpökuvan	Arvo
Kohde	Leppäkorven koulun laajennus
Kohta	huone 206
Tarkentavaa tietoa	yläosa, -kulmat
Vika / Puute	
Suositus	
Tilaaja	Vantaan kaupunki, Arto Alanko
Kuvaaja	Tapani Järvenpää, lab.ins.
Ilmanvaihto	Normaaliteho

Kuvauksen huomiot:

Rakenteet näyttävät pääasiassa normaaleilta. Mutta ...

Ikkunan reunassa on hieman viileyttä / ilmavuotoa. Ilmeinen rakenteellinen tekovika tai -virhe (lämpösilta, lämmöneristys työvirhe, ilmavuoto jne.). Mahdollisia virheitä tai puutteita rakenteissa (TI= lämpötilaindeksi < 75 eli < 13,3°C). Seinän pintalämpötilan lämpötilaindeksin raja-arvot alittuu mittaushetkellä (TI < 80,8 eli < 14,4°C).

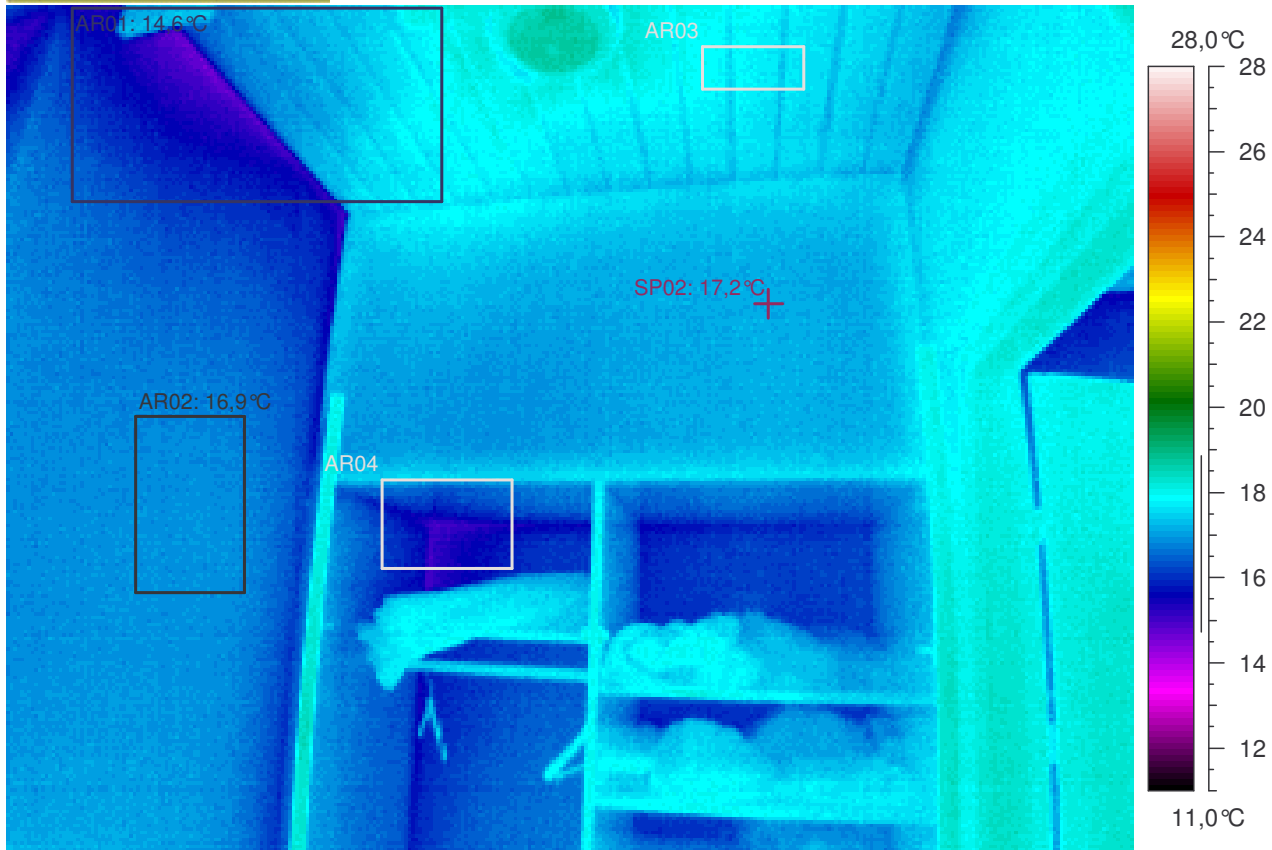
Lämpökuvan	Arvo
Kohde	Leppäkorven koulun laajennus
Kohta	huone 203
Tarkentavaa tietoa	alaosa, -kulmat
Vika / Puute	
Suositus	
Tilaaaja	Vantaan kaupunki, Arto Alanko
Kuvaaja	Tapani Järvenpää, lab.ins.
Ilmanvaihto	Normaaliteho

Kuvauksen huomiot: Rakenteet näyttävät pääasiassa normaaleilta.

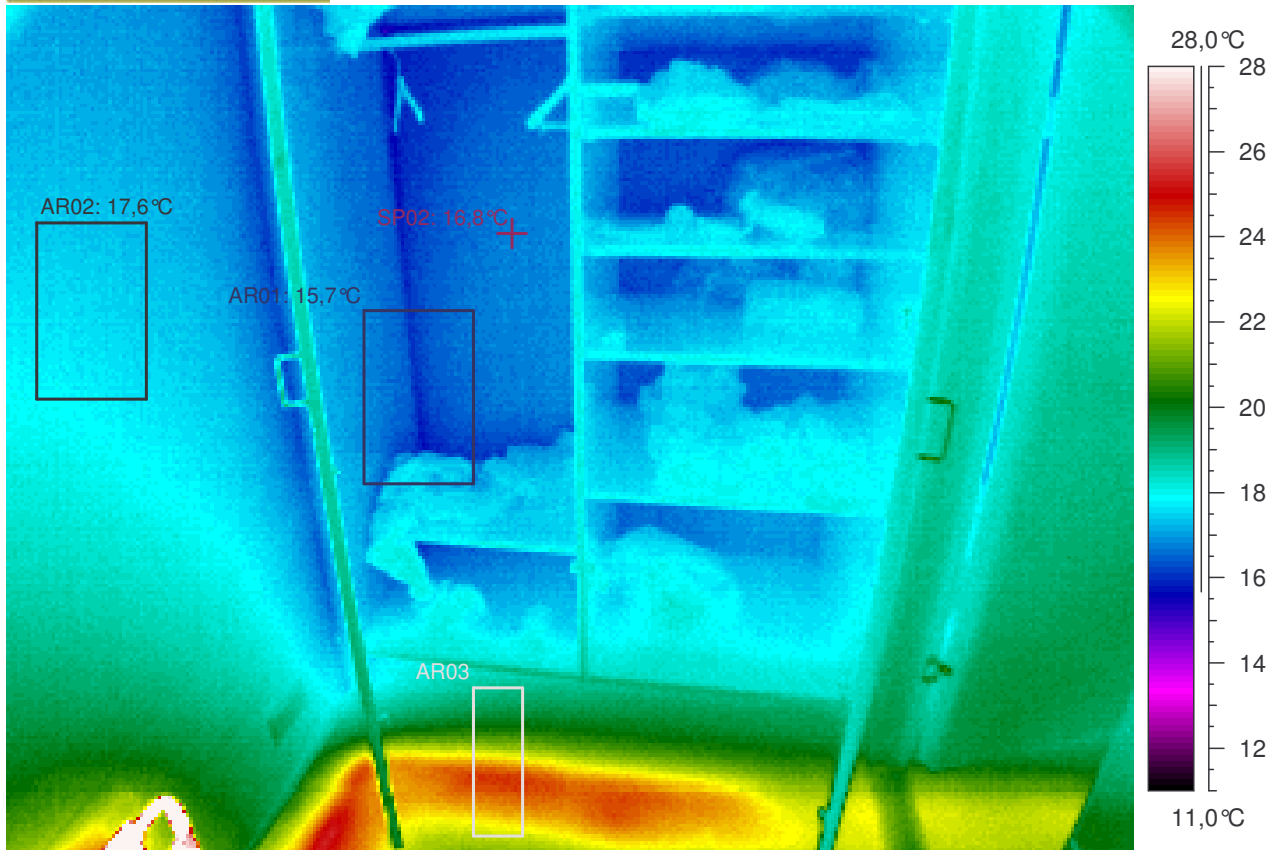
Lämpökuvan	Arvo
Kohde	Leppäkorven koulun laajennus
Kohta	huone 209
Tarkentavaa tietoa	yläosa, -kulmat
Vika / Puute	
Suositus	
Tilaaaja	Vantaan kaupunki, Arto Alanko
Kuvaaja	Tapani Järvenpää, lab.ins.
Ilmanvaihto	Normaaliteho

Kuvauksen huomiot: Rakenteet näyttävät pääasiassa normaaleilta.

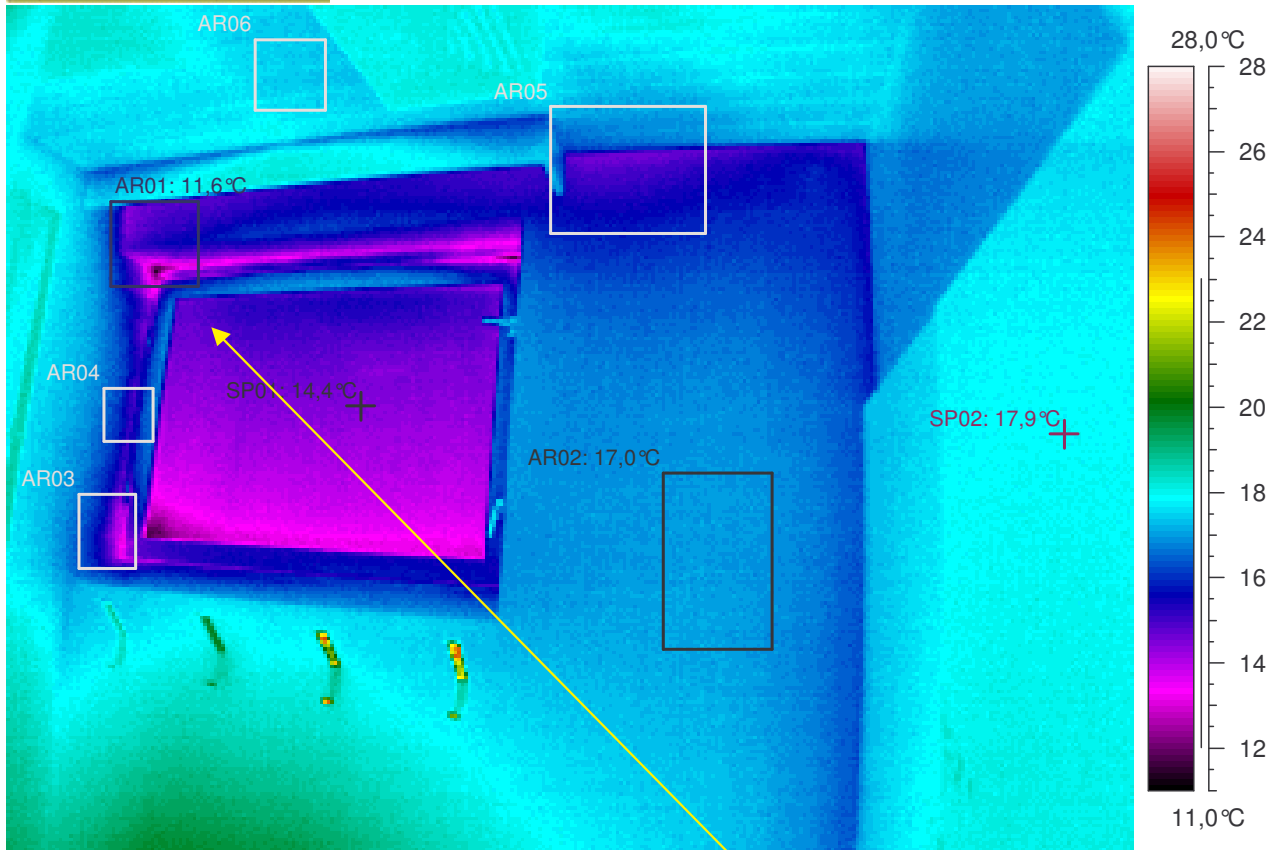
Lämpökuvan	Arvo
Kohde	Leppäkorven koulun laajennus
Kohta	huone 209
Tarkentavaa tietoa	alaosa, -kulmat
Vika / Puute	
Suositus	
Tilaaaja	Vantaan kaupunki, Arto Alanko
Kuvaaja	Tapani Järvenpää, lab.ins.
Ilmanvaihto	Normaaliteho

Kuvauksen huomiot:

Rakenteet näyttävät pääasiassa normaaleilta. Mutta ...

Ikkunan reunassa on hieman viileyttä / ilmavuotoa. Ilmeinen rakenteellinen tekovika tai -virhe (lämpösilta, lämmöneristys työvirhe, ilmavuoto jne.). Mahdollisia virheitä tai puutteita rakenteissa (TI= lämpötilaindeksi < 75 eli < 13,3°C). Seinän pintalämpötilan lämpötilaindeksin raja-arvot alittuu mittaushetkellä (TI < 80,8 eli < 14,4°C).

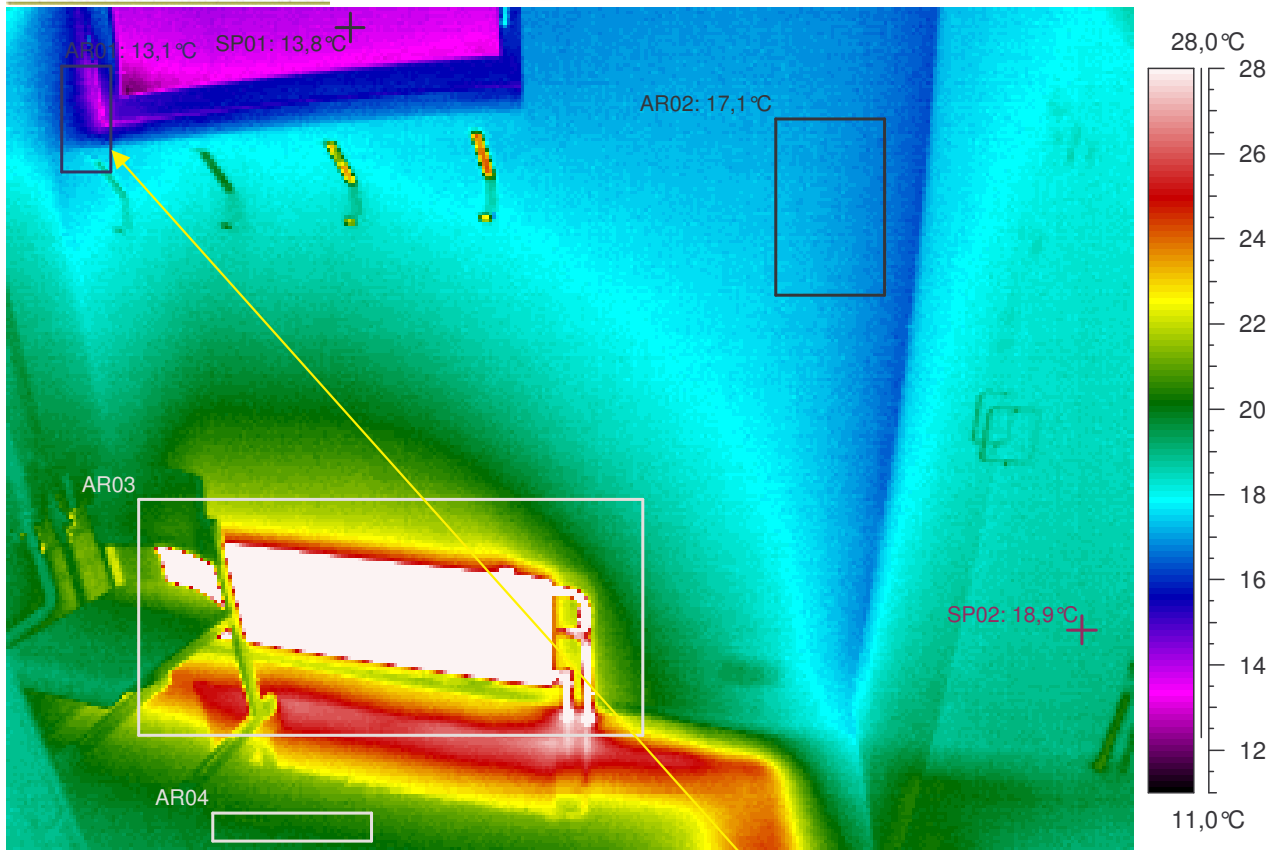
Lämpökuvan	Arvo
Kohde	Leppäkorven koulun laajennus
Kohta	huone 209
Tarkentavaa tietoa	yläosa, -kulmat
Vika / Puute	hieman viileyttä / ilmavuotoa
Suositus	lisäeristys / -tiivistys
Tilaaaja	Vantaan kaupunki, Arto Alanko
Kuvaaja	Tapani Järvenpää, lab.ins.
Ilmanvaihto	Normaaliteho

Kuvauksen huomiot: Rakenteet näyttävät pääasiassa normaaleilta. Mutta ...

Ikkunan reunassa on hieman viileyttä / ilmavuotoa. Ilmeinen rakenteellinen tekovika tai -virhe (lämpösilta, lämmöneristys työvirhe, ilmavuoto jne.). Mahdollisia virheitä tai puutteita rakenteissa (TI= lämpötilaindeksi < 75 eli < 13,3°C). Seinän pintalämpötilan lämpötilaindeksin raja-arvot alittuu mittaushetkellä (TI < 80,8 eli < 14,4°C).

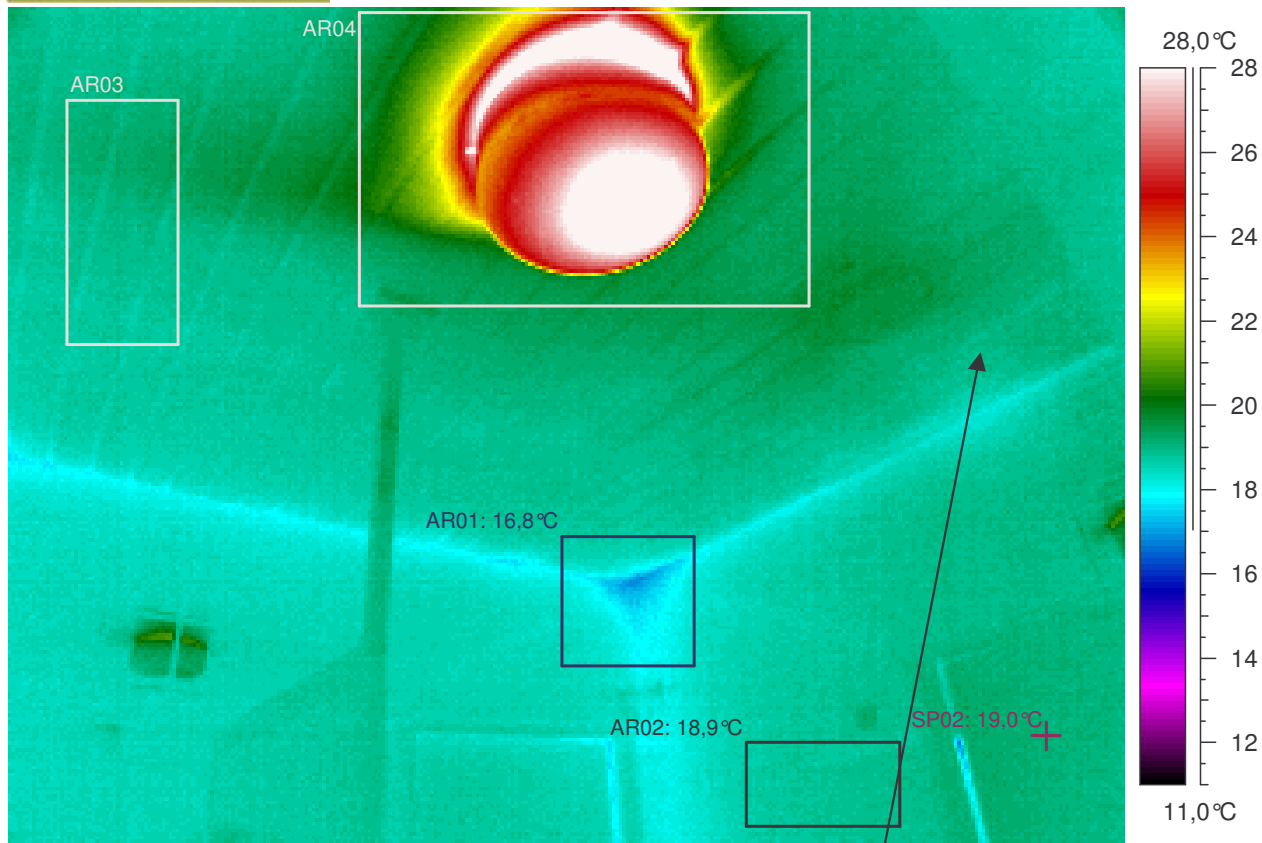
Lämpökuvan	Arvo
Kohde	Leppäkorven koulun laajennus
Kohta	huone 208
Tarkentavaa tietoa	ylä- ja alaosaa, -kulmat
Vika / Puute	hieman viileyttä / ilmavuotoa
Suositus	lisäeristys / -tiivistys
Tilaaaja	Vantaan kaupunki, Arto Alanko
Kuvaaja	Tapani Järvenpää, lab.ins.
Ilmanvaihto	Normaaliteho

Kuvauksen huomiot: Rakenteet näyttävät pääasiassa normaaleilta.

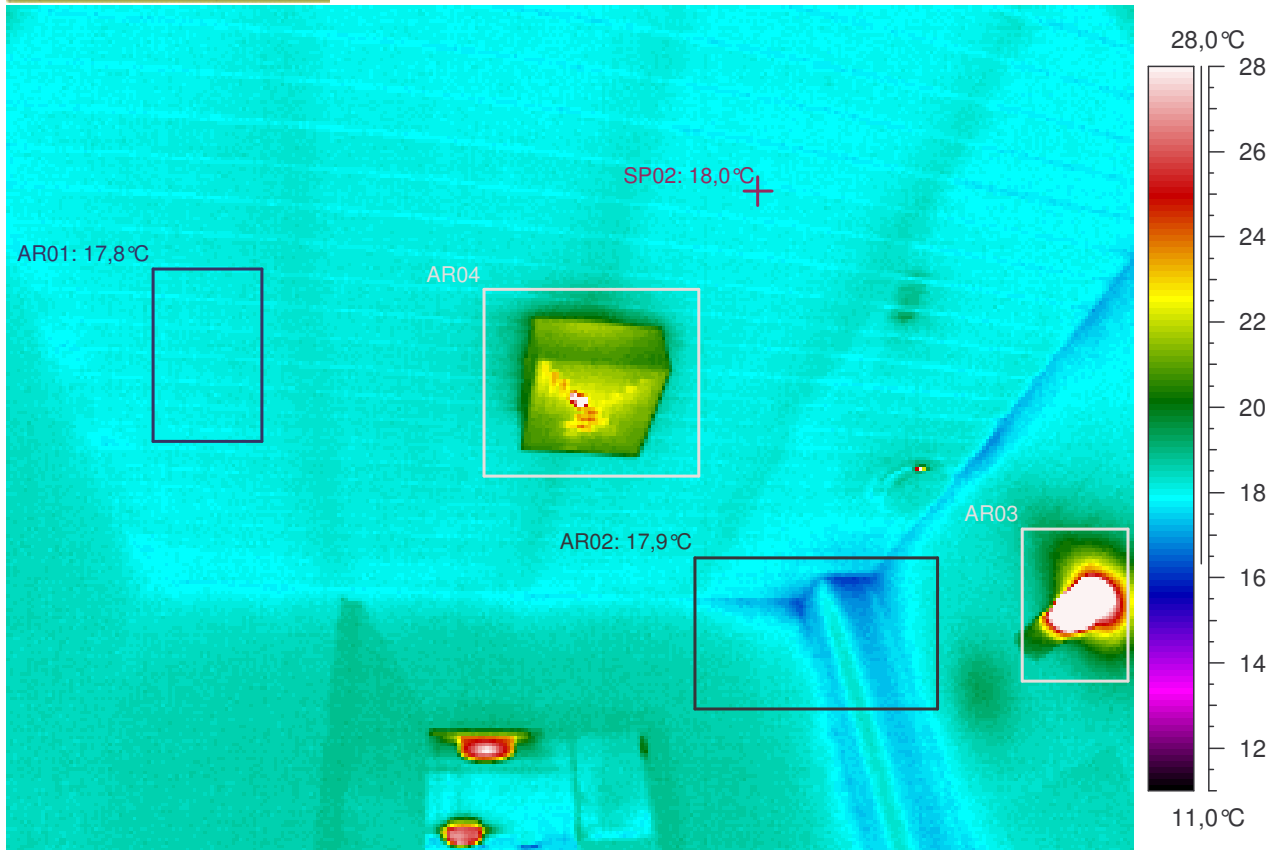
Lämpökuvan	Arvo
Kohde	Leppäkorven koulun laajennus
Kohta	huone 208
Tarkentavaa tietoa	yläosa, -kulmat
Vika / Puute	
Suositus	
Tilaaja	Vantaan kaupunki, Arto Alanko
Kuvaaja	Tapani Järvenpää, lab.ins.
Ilmanvaihto	Normaaliteho

Kuvauksen huomiot: Rakenteet näyttävät pääasiassa normaaleilta.

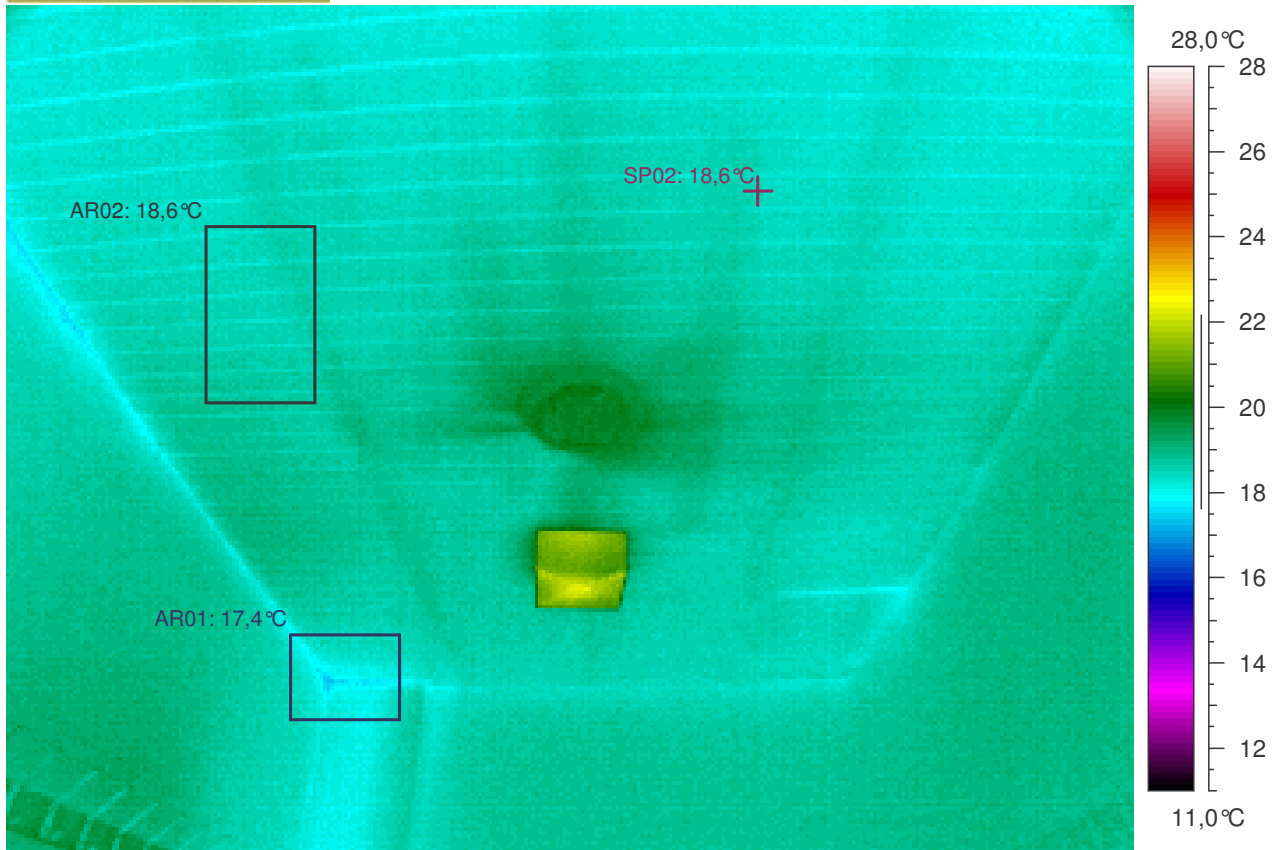
Lämpökuvan	Arvo
Kohde	Leppäkorven koulun laajennus
Kohta	huone 204
Tarkentavaa tietoa	yläosa, -kulmat
Vika / Puute	
Suositus	
Tilaaaja	Vantaan kaupunki, Arto Alanko
Kuvaaja	Tapani Järvenpää, lab.ins.
Ilmanvaihto	Normaaliteho

Kuvauksen huomiot: Rakenteet näyttävät pääasiassa normaaleilta.

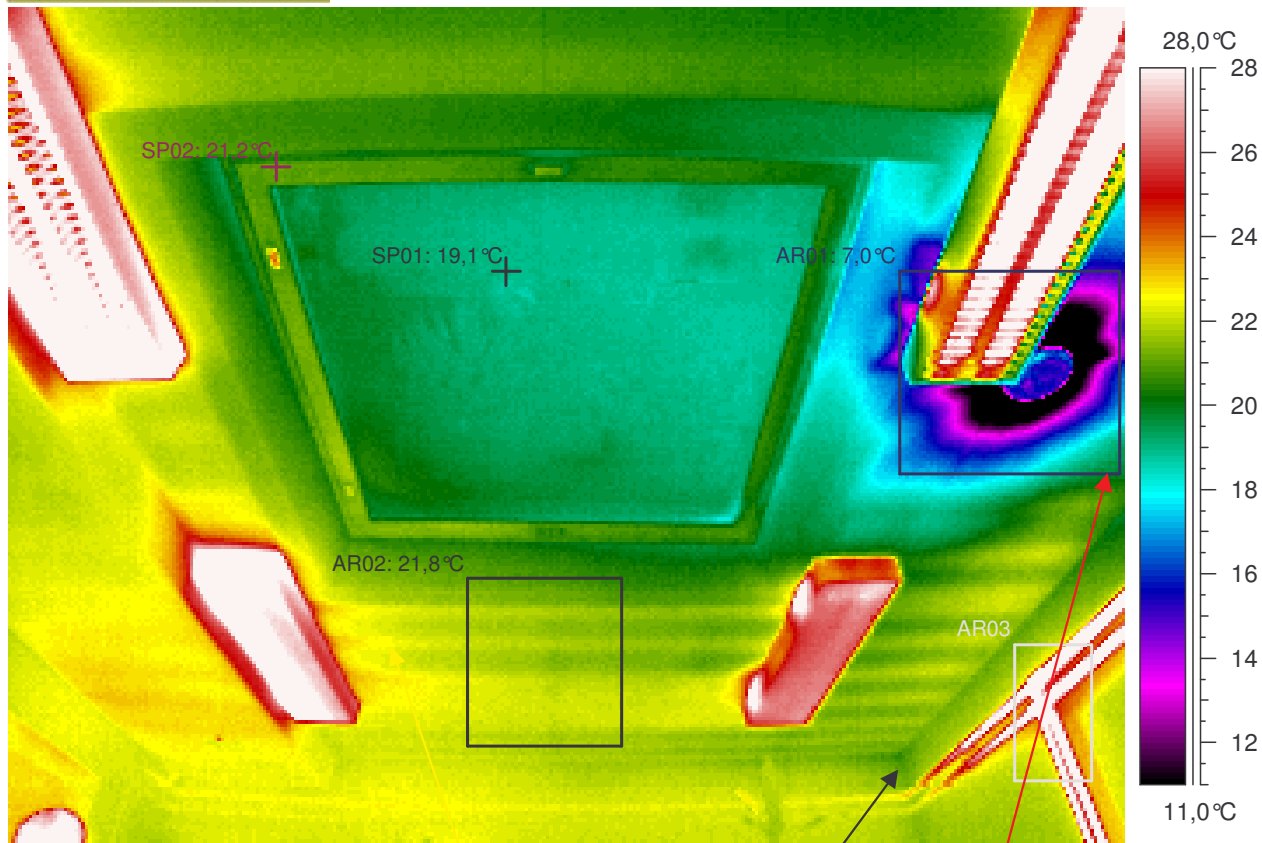
Lämpökuvan	Arvo
Kohde	Leppäkorven koulun laajennus
Kohta	huone 204
Tarkentavaa tietoa	yläosa, -kulmat
Vika / Puute	
Suositus	
Tilaaja	Vantaan kaupunki, Arto Alanko
Kuvaaja	Tapani Järvenpää, lab.ins.
Ilmanvaihto	Normaaliteho

Kuvauksen huomiot: Rakenteet näyttävät pääasiassa normaaleilta. Mutta ...

Katossa on isohko alue venttiin ympärillä viileyttä / ilmavuotoa. Alittaa välttävän tason pistemäisen pintalämpötilan arvon (lämpötilaindeksi < 61,5 eli < 11,7°C). Rakenteen toteutuksessa on lämpöviivyyttä häiritseviä lämpötekniisiä puutteita. Kylmäilma valuu ihmisten niskaan!

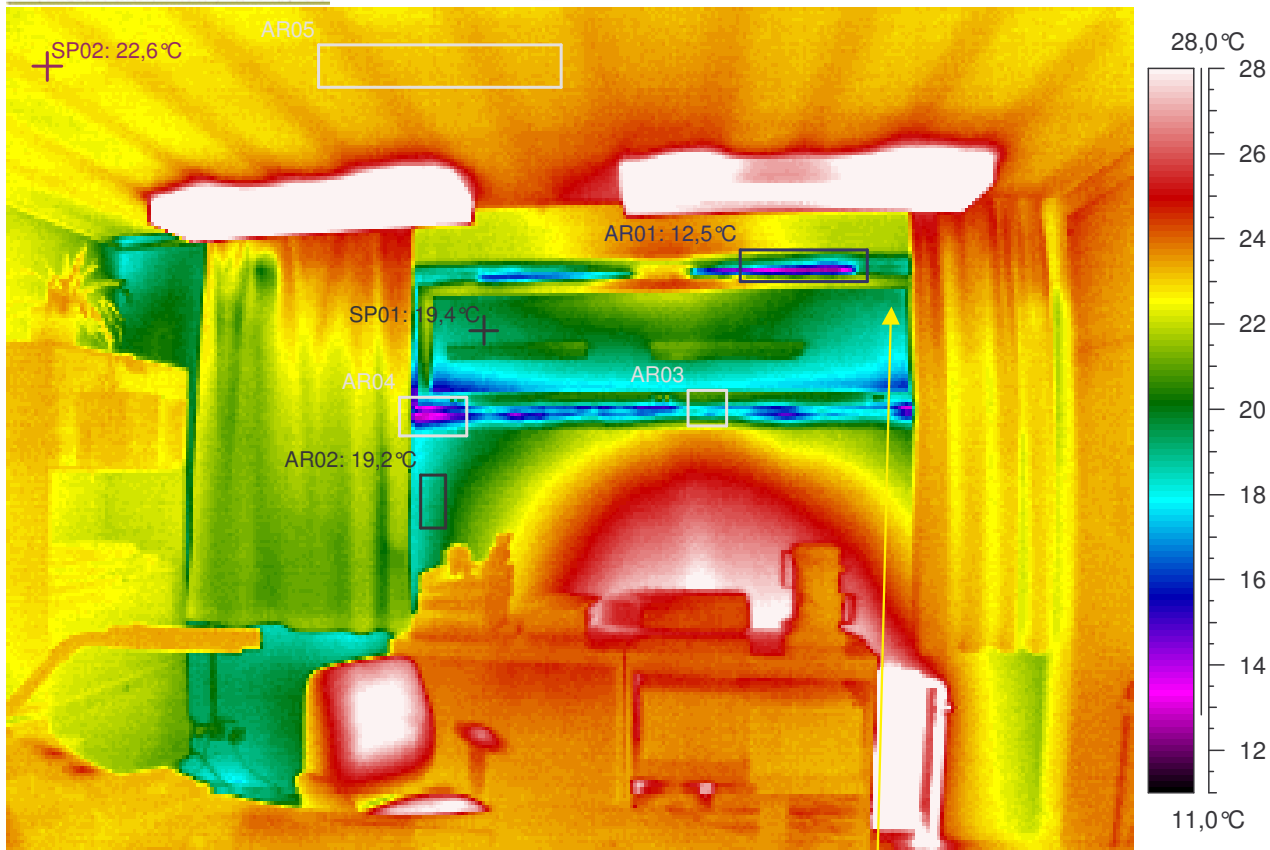
Lämpökuvan	Arvo
Kohde	Leppäkorven koulun laajennus
Kohta	huone 136
Tarkentavaa tietoa	alaosa, -kulmat
Vika / Puute	viileyttä / ilmavuotoa
Suositus	lisäeristys / -tiivistys
Tilaaaja	Vantaan kaupunki, Arto Alanko
Kuvaaja	Tapani Järvenpää, lab.ins.
Ilmanvaihto	Normaaliteho

Rakenteet näyttävät pääasiassa normaaleilta. Mutta ...

Ikkunan reunassa on hieman viileyttä / ilmavuotoa. Ilmeinen rakenteellinen tekovika tai -virhe (lämpösilta, lämmöneristys työvirhe, ilmavuoto jne.). Mahdollisia virheitä tai puutteita rakenteissa (TI= lämpötilaindeksi < 75 eli < 14,7°C). Seinän pintalämpötilan lämpötilaindeksin raja-arvot alittuu mittaushetkellä (TI< 80,8 eli < 16,0°C).
