**Rakennustekniikka
Palvelutoiminta
Lämpökuvaus
RL 116 2005**

Lämpökuvien analysointi

Leppäkorven koulun voimistelusalii laaj.

Ulkovaipan sisäpuolinen yksinkertaistettu tarkastus

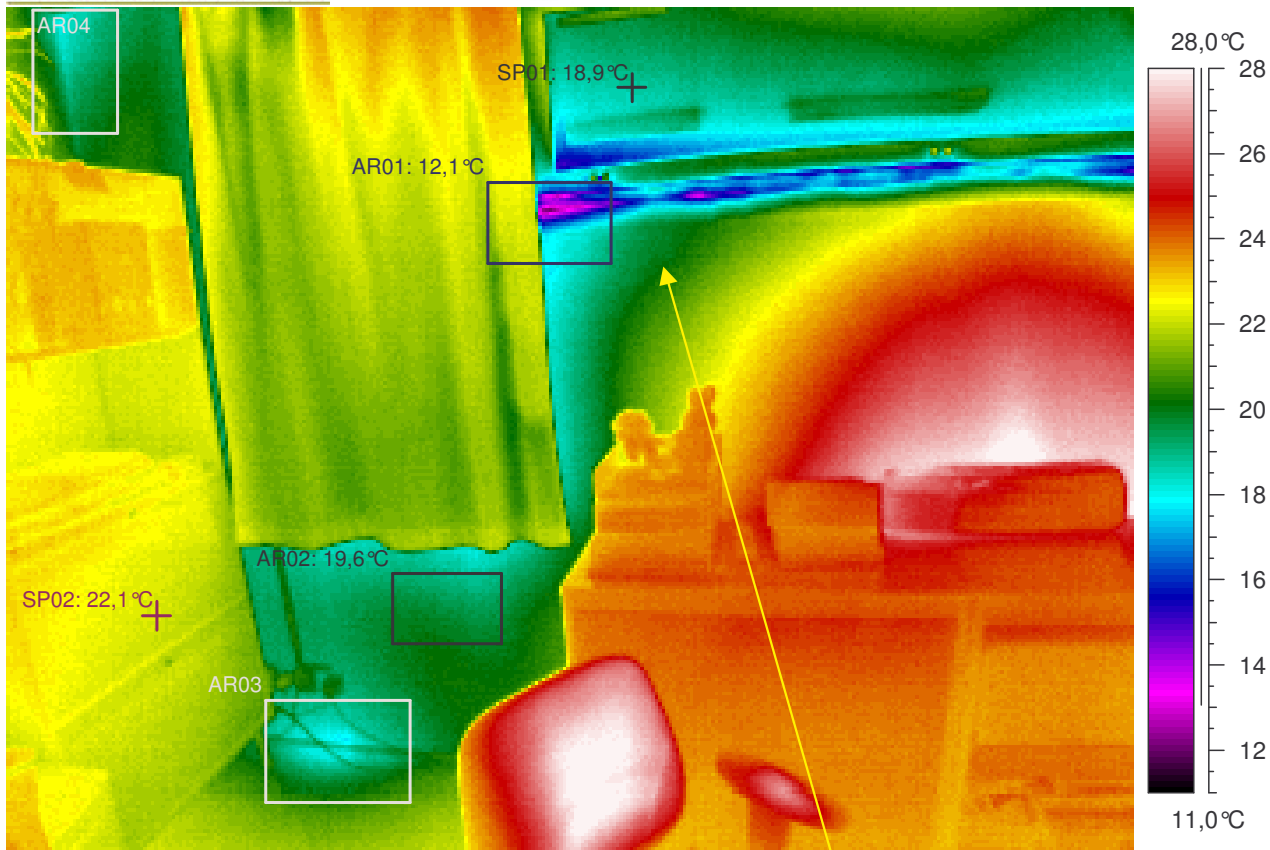
Lämpökuvan	Arvo
Kohde	Leppäkorven koulun laajennus
Kohta	huone 136
Tarkentavaa tietoa	yläosa, -kulmat
Vika / Puute	hieman viileyttä / ilmavuotoa
Suositus	lisäeristys / -tiivistys
Tilaaaja	Vantaan kaupunki, Arto Alanko
Kuvaaja	Tapani Järvenpää, lab.ins.
Ilmanvaihto	Normaaliteho

Ikkunan reunassa on hieman viileyttä / ilmavuotoa. Ilmeinen rakenteellinen tekovika tai -virhe (lämpösilta, lämmöneristys työvirhe, ilmavuoto jne.). Mahdollisia virheitä tai puutteita rakenteissa (TI= lämpötilaindeksi < 75 eli < 14,7°C). Seinän pintalämpötilan lämpötilaindeksin raja-arvot alittuu mittaushetkellä (TI < 80,8 eli < 16,0°C).

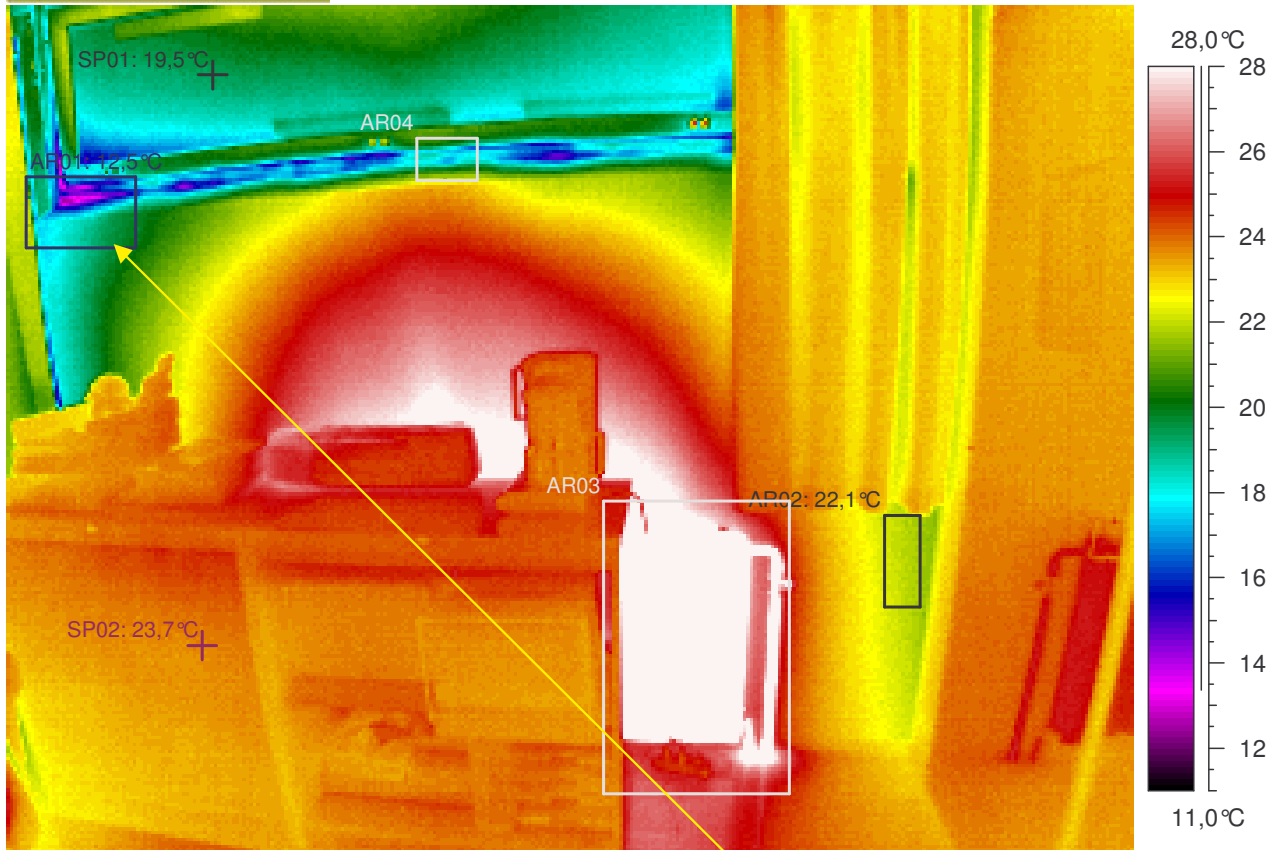
Lämpökuvan	Arvo
Kohde	Leppäkorven koulun laajennus
Kohta	huone 136
Tarkentavaa tietoa	alaosa, -kulmat
Vika / Puute	hieman viileyttä / ilmavuotoa
Suositus	lisäeristys / -tiivistys
Tilaaaja	Vantaan kaupunki, Arto Alanko
Kuvaaja	Tapani Järvenpää, lab.ins.
Ilmanvaihto	Normaaliteho

Ikkunan reunassa on hieman viileyttä / ilmavuotoa. Ilmeinen rakenteellinen tekovika tai -virhe (lämpösilta, lämmöneristys työvirhe, ilmavuoto jne.). Mahdollisia virheitä tai puutteita rakenteissa (TI= lämpötilaindeksi < 75 eli < 14,7°C). Seinän pintalämpötilan lämpötilaindeksin raja-arvot alittuu mittaushetkellä (TI < 80,8 eli < 16,0°C).

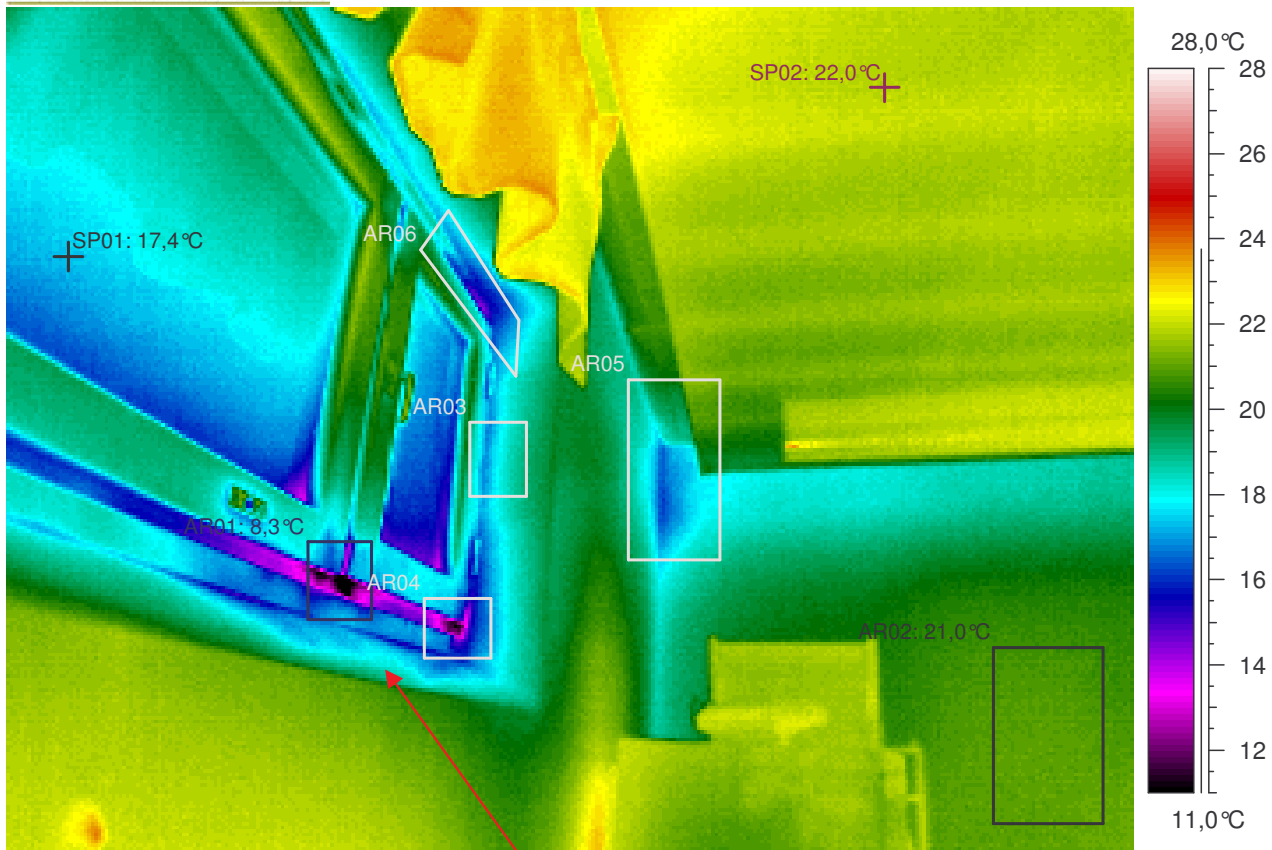
Lämpökuvan	Arvo
Kohde	Leppäkorven koulun laajennus
Kohta	huone 133
Tarkentavaa tietoa	ylä- ja alaosa, -kulmat
Vika / Puute	
Suositus	
Tilaaaja	Vantaan kaupunki, Arto Alanko
Kuvaaja	Tapani Järvenpää, lab.ins.
Ilmanvaihto	Normaaliteho

Ikkunan reunassa on viileyttä / ilmavuotoa. Alittaa välttävän tason pistemäisen pintalämpötilan arvon (lämpötilaindeksi < 61,5 eli < 11,7°C). **Rakenteen toteutuksessa on lämpöviivyyttä haittaavia lämpötekniisiä puutteita.**

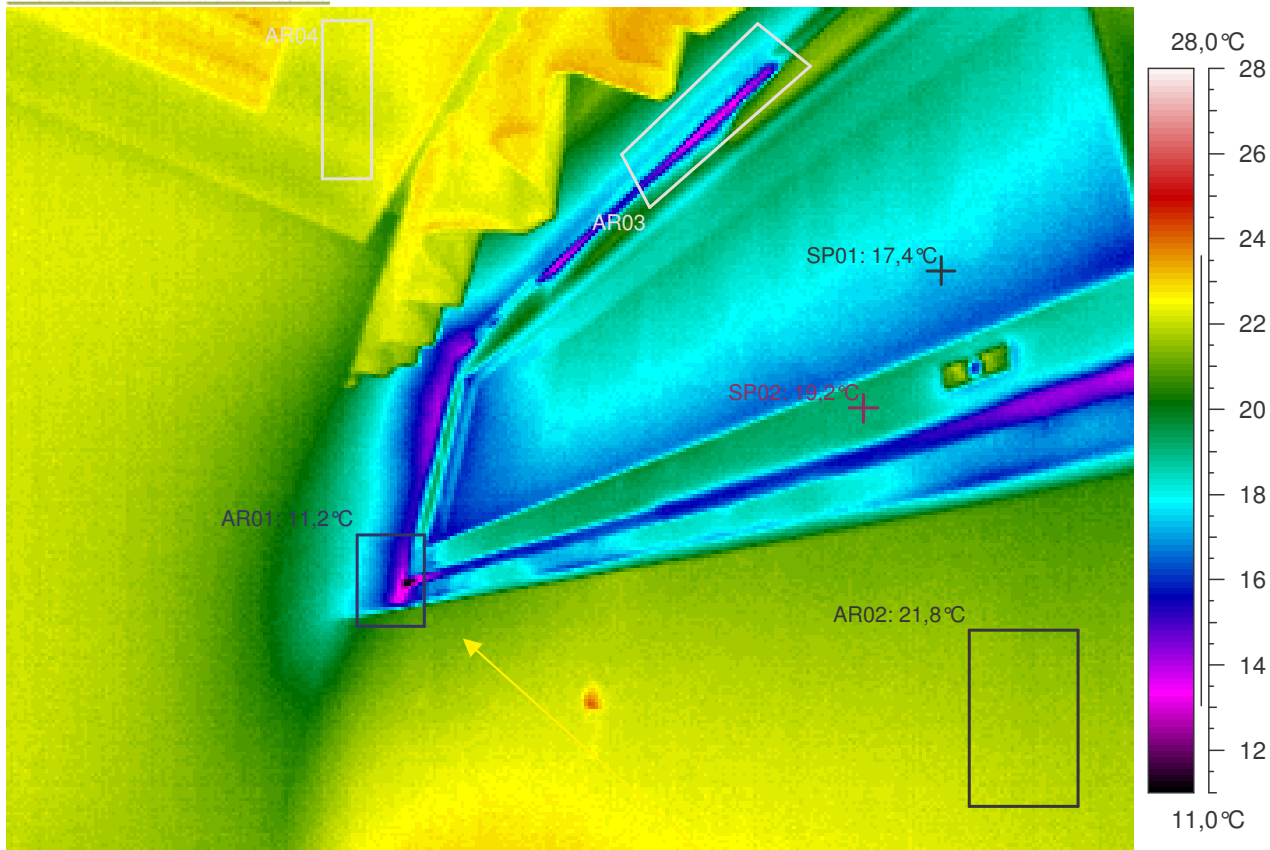
Lämpökuvan	Arvo
Kohde	Leppäkorven koulun laajennus
Kohta	huone 133
Tarkentavaa tietoa	yläosa, -kulmat
Vika / Puute	viileyttä / ilmavuotoa
Suositus	lisäeristys / -tiivistys
Tilaaaja	Vantaan kaupunki, Arto Alanko
Kuvaaja	Tapani Järvenpää, lab.ins.
Ilmanvaihto	Normaaliteho

Ikkunan reunassa on hieman viileyttä / ilmavuotoa. Ilmeinen rakenteellinen tekovika tai -virhe (lämpösilta, lämmöneristys työvirhe, ilmavuoto jne.). Mahdollisia virheitä tai puutteita rakenteissa (TI= lämpötilaindeksi < 75 eli < 14,7°C). Seinän pintalämpötilan lämpötilaindeksin raja-arvot alittuu mittaushetkellä (TI < 80,8 eli < 16,0°C).

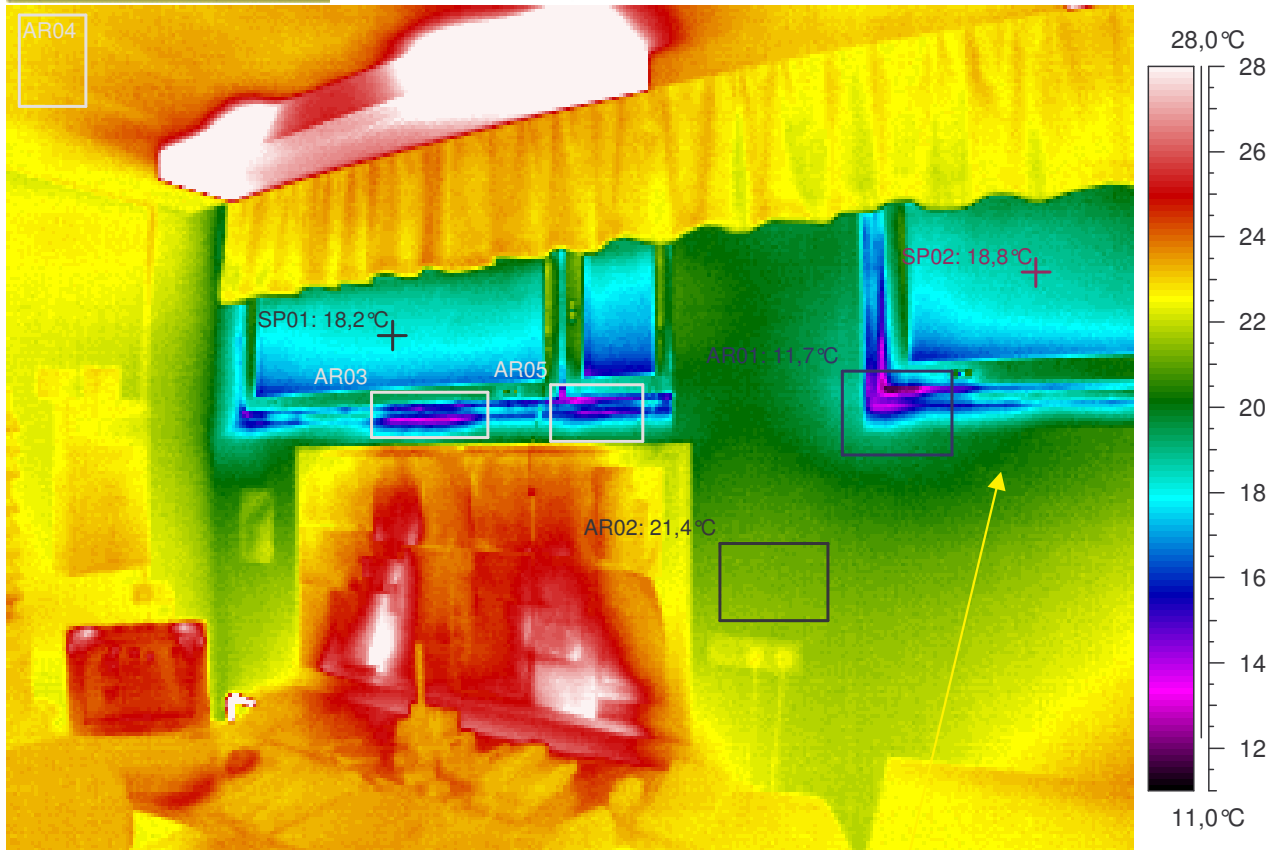
Lämpökuvan	Arvo
Kohde	Leppäkorven koulun laajennus
Kohta	huone 132
Tarkentavaa tietoa	yläosa, -kulmat
Vika / Puute	viileyttä / ilmavuotoa
Suositus	lisäeristys / -tiivistys
Tilaaaja	Vantaan kaupunki, Arto Alanko
Kuvaaja	Tapani Järvenpää, lab.ins.
Ilmanvaihto	Normaaliteho

Ikkunan reunassa on hieman viileyttä / ilmavuotoa. Ilmeinen rakenteellinen tekovika tai -virhe (lämpösilta, lämmöneristys työvirhe, ilmavuoto jne.). Mahdollisia virheitä tai puutteita rakenteissa (TI= lämpötilaindeksi < 75 eli < 14,7°C). Seinän pintalämpötilan lämpötilaindeksin raja-arvot alittuu mittaushetkellä (TI< 80,8 eli < 16,0°C).

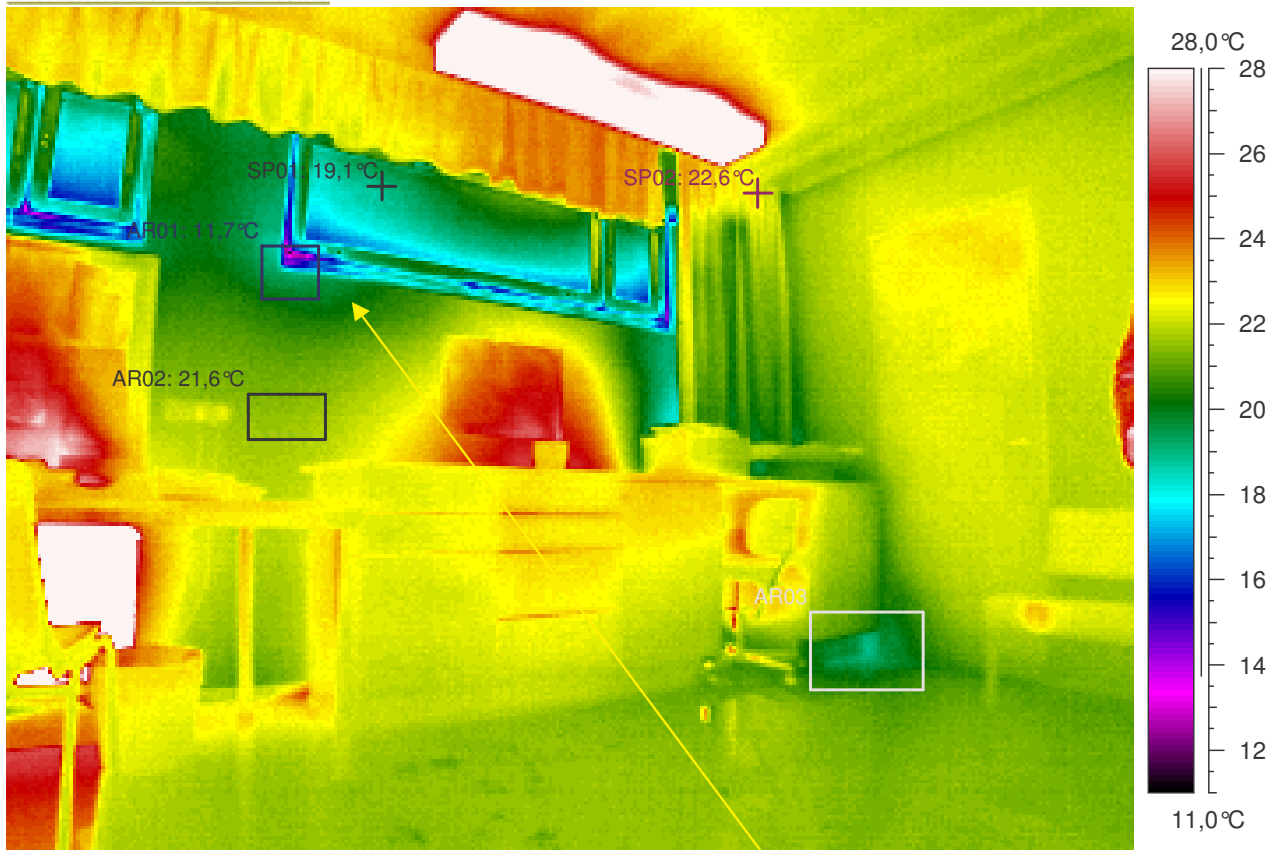
Lämpökuvan	Arvo
Kohde	Leppäkorven koulun laajennus
Kohta	huone 132
Tarkentavaa tietoa	alaosa, -kulmat
Vika / Puute	hieman viileyttä / ilmavuotoa
Suositus	lisäeristys / -tiivistys
Tilaaaja	Vantaan kaupunki, Arto Alanko
Kuvaaja	Tapani Järvenpää, lab.ins.
Ilmanvaihto	Normaaliteho

Ikkunan reunassa on hieman viileyttä / ilmavuotoa. Ilmeinen rakenteellinen tekovika tai -virhe (lämpösilta, lämmöneristys työvirhe, ilmavuoto jne.). Mahdollisia virheitä tai puutteita rakenteissa (TI= lämpötilaindeksi < 75 eli < 14,7°C). Seinän pintalämpötilan lämpötilaindeksin raja-arvot alittuu mittaushetkellä (TI< 80,8 eli < 16,0°C).

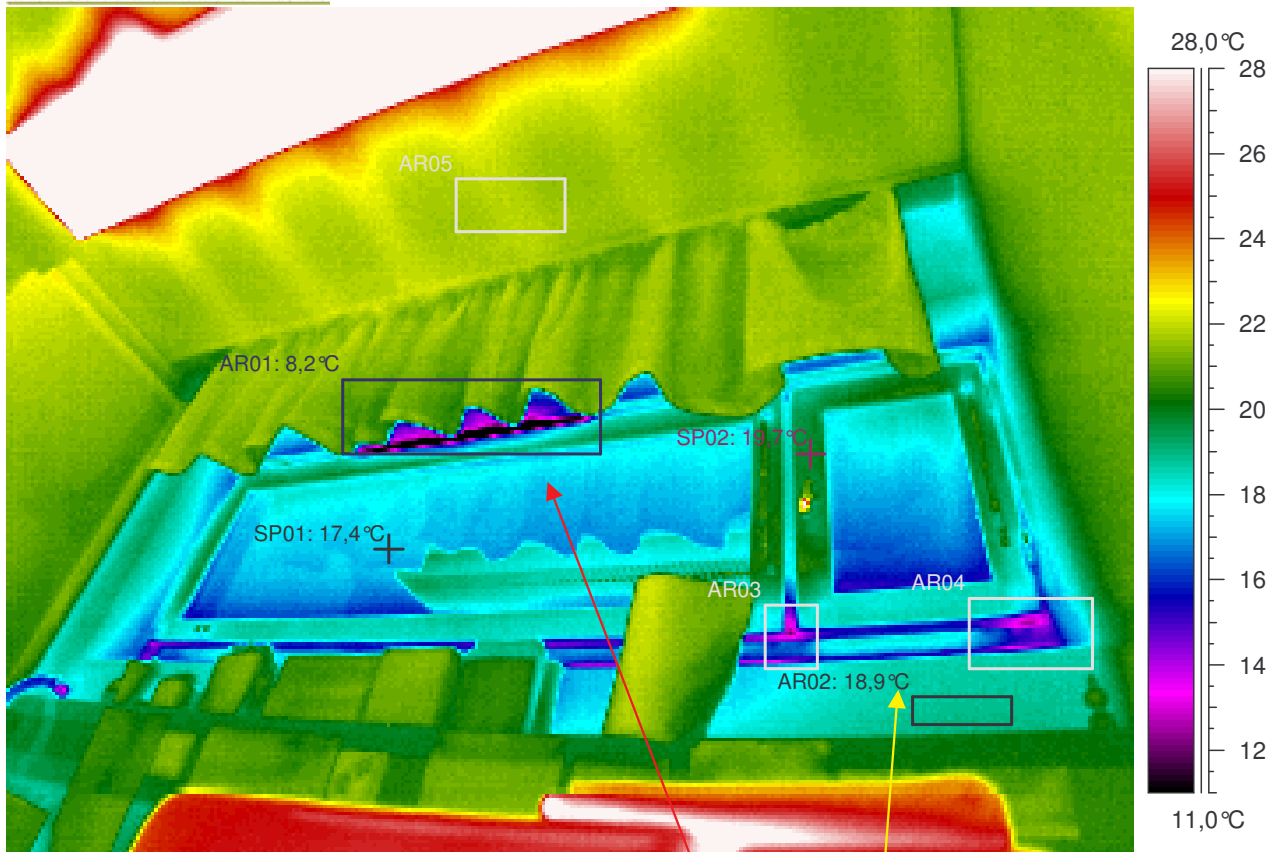
Lämpökuvan	Arvo
Kohde	Leppäkorven koulun laajennus
Kohta	huone 132
Tarkentavaa tietoa	alaosa, -kulmat
Vika / Puute	
Suositus	
Tilaaja	Vantaan kaupunki, Arto Alanko
Kuvaaja	Tapani Järvenpää, lab.ins.
Ilmanvaihto	Normaaliteho

Ikkunan reunassa on hieman viileyttä / ilmavuotoa. Ilmeinen rakenteellinen tekovika tai -virhe (lämpösilta, lämmöneristys työvirhe, ilmavuoto jne.). Mahdollisia virheitä tai puutteita rakenteissa (TI= lämpötilaindeksi < 75 eli < 14,7°C). Seinän pintalämpötilan lämpötilaindeksin raja-arvot alittuu mittaushetkellä (TI < 80,8 eli < 16,0°C).

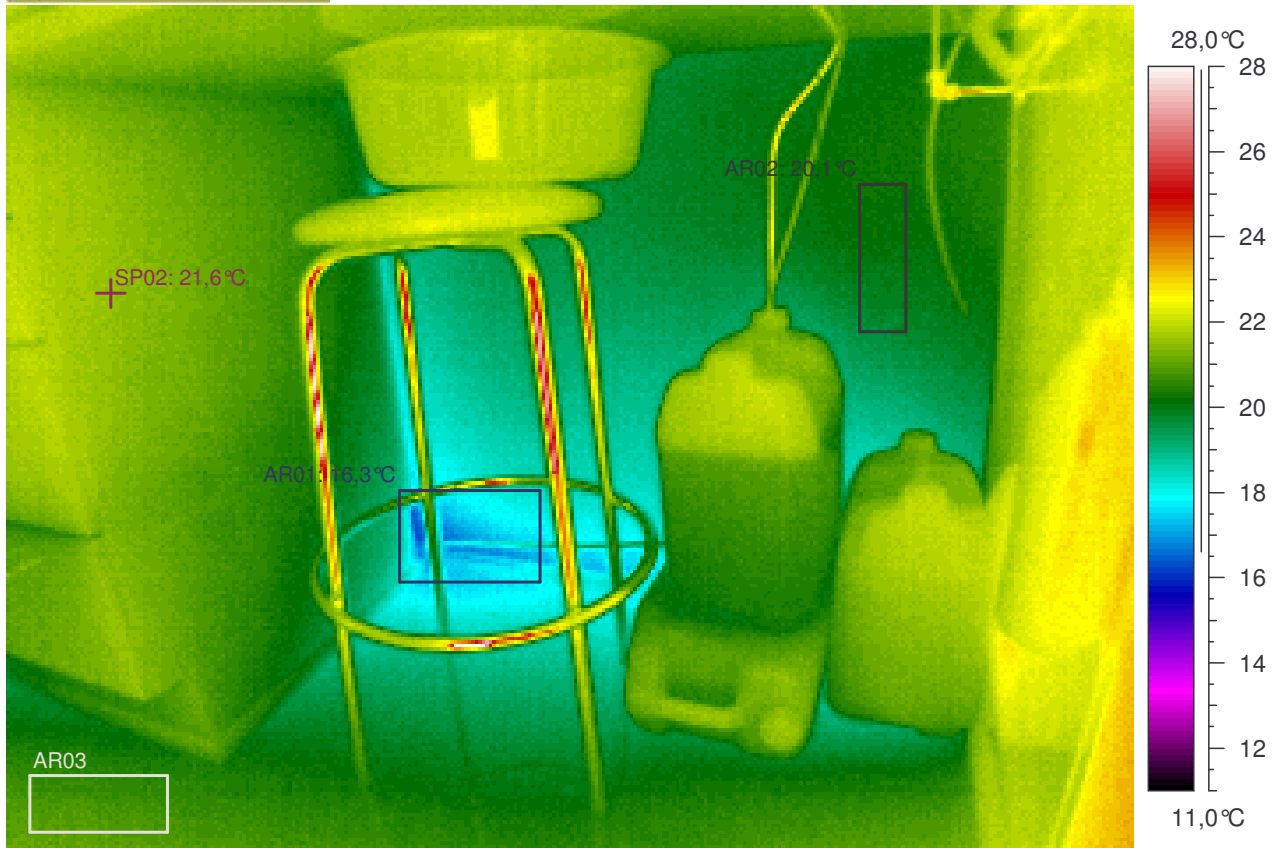
Lämpökuvan	Arvo
Kohde	Leppäkorven koulun laajennus
Kohta	huone 128
Tarkentavaa tietoa	yläosa, -kulmat
Vika / Puute	viileyttä / ilmavuotoa
Suositus	lisäeristys / -tiivistys
Tilaaaja	Vantaan kaupunki, Arto Alanko
Kuvaaja	Tapani Järvenpää, lab.ins.
Ilmanvaihto	Normaaliteho

Kuvauksen huomiot: Rakenteet näyttävät pääasiassa normaaleilta.

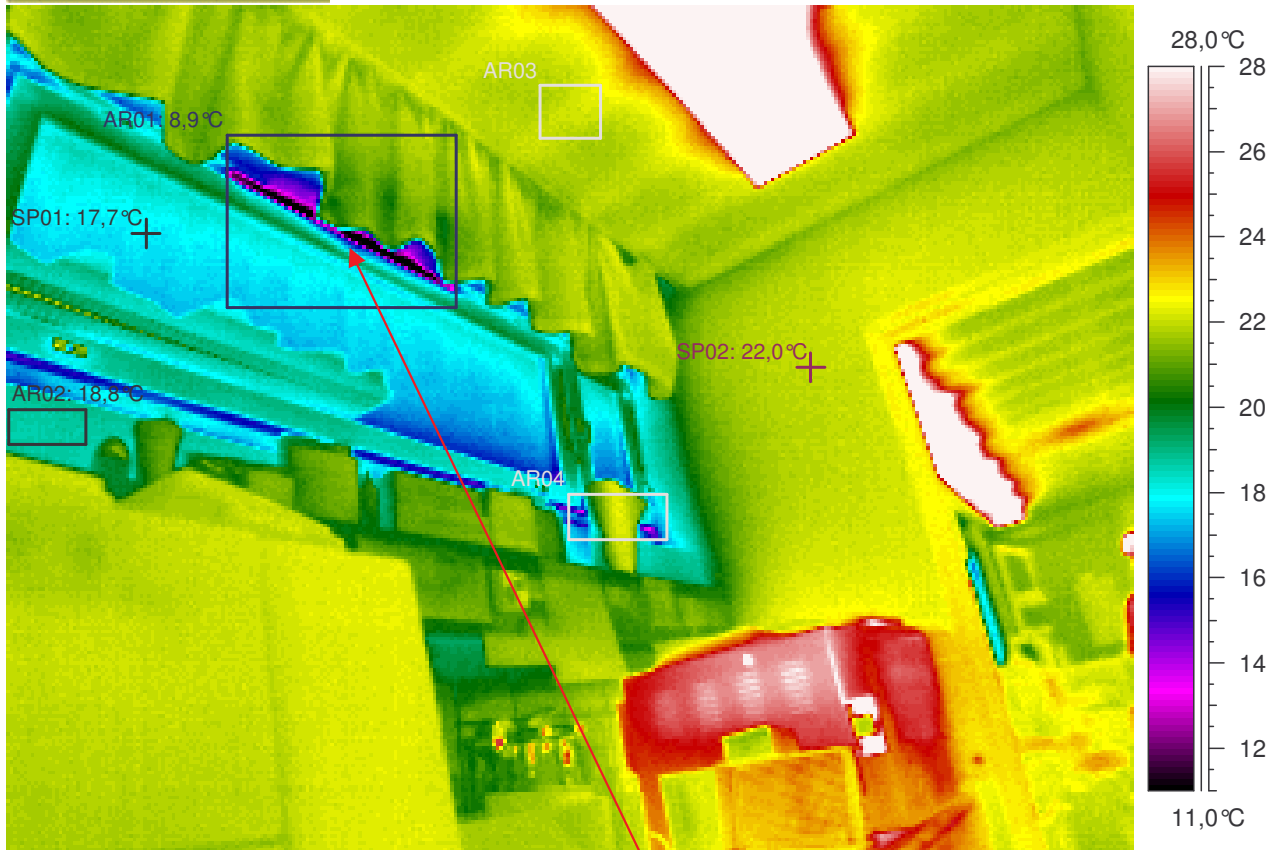
Lämpökuvan	Arvo
Kohde	Leppäkorven koulun laajennus
Kohta	huone 128
Tarkentavaa tietoa	alaosa, -kulmat
Vika / Puute	
Suositus	
Tilaaaja	Vantaan kaupunki, Arto Alanko
Kuvaaja	Tapani Järvenpää, lab.ins.
Ilmanvaihto	Normaaliteho

Ikkunan reunassa on viileyttä / ilmavuotoa. Alittaa välttävän tason pistemäisen pintalämpötilan arvon (lämpötilaindeksi < 61,5 eli < 11,7°C).
Rakenteen toteutuksessa on lämpövihtyvyyttä haittaavia lämpötekniisiä puutteita. Korvausilmaventtiili?

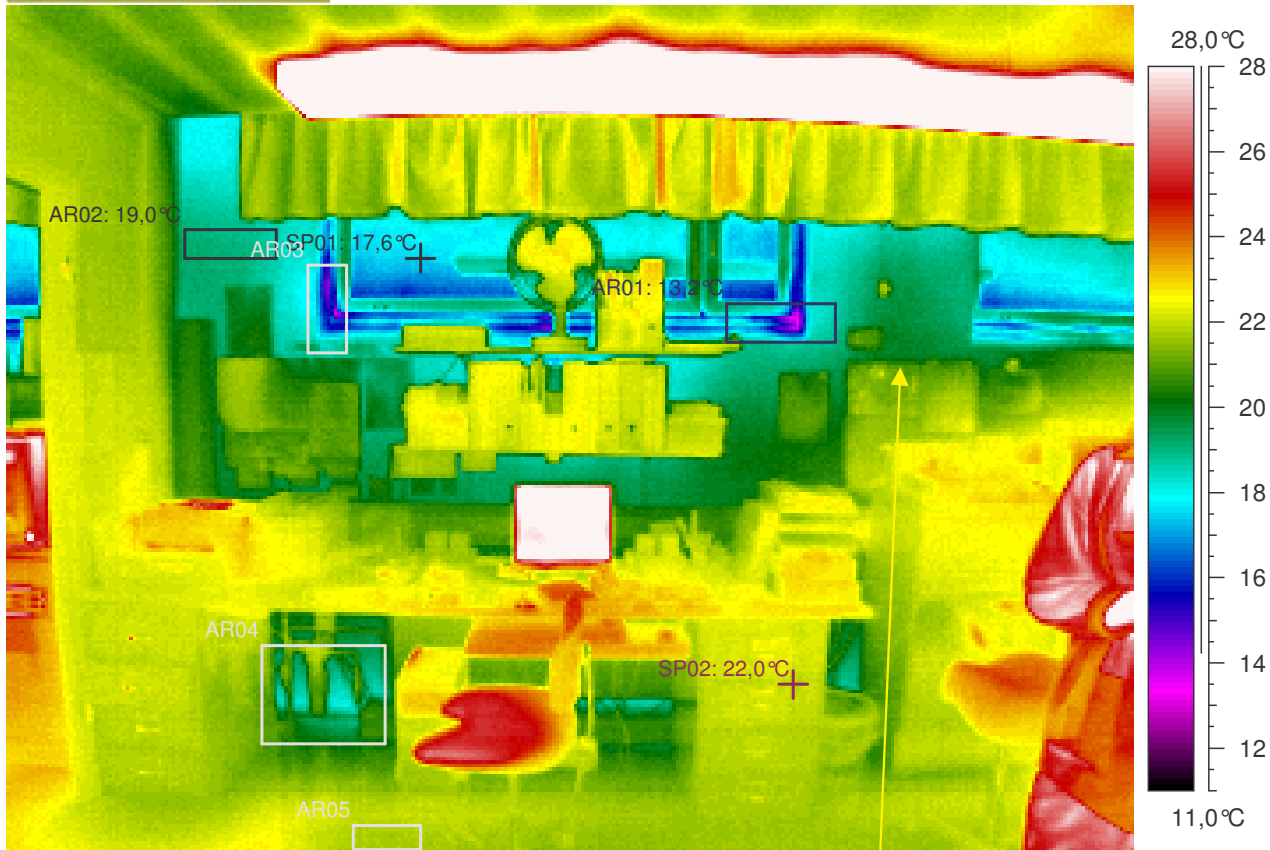
Lämpökuvan	Arvo
Kohde	Leppäkorven koulun laajennus
Kohta	huone 128
Tarkentavaa tietoa	yläosa, -kulmat
Vika / Puute	viileyttä / ilmavuotoa
Suositus	lisäeristys / -tiivistys
Tilaaaja	Vantaan kaupunki, Arto Alanko
Kuvaaja	Tapani Järvenpää, lab.ins.
Ilmanvaihto	Normaaliteho

Ikkunan reunassa on hieman viileyttä / ilmvuotoa. Ilmeinen rakenteellinen tekovika tai -virhe (lämpösilta, lämmöneristys työvirhe, ilmvuoto jne.). Mahdollisia virheitä tai puutteita rakenteissa (TI= lämpötilaindeksi < 75 eli < 14,7°C). Seinän pintalämpötilan lämpötilaindeksin raja-arvot alittuu mittaushetkellä (TI< 80,8 eli < 16,0°C).

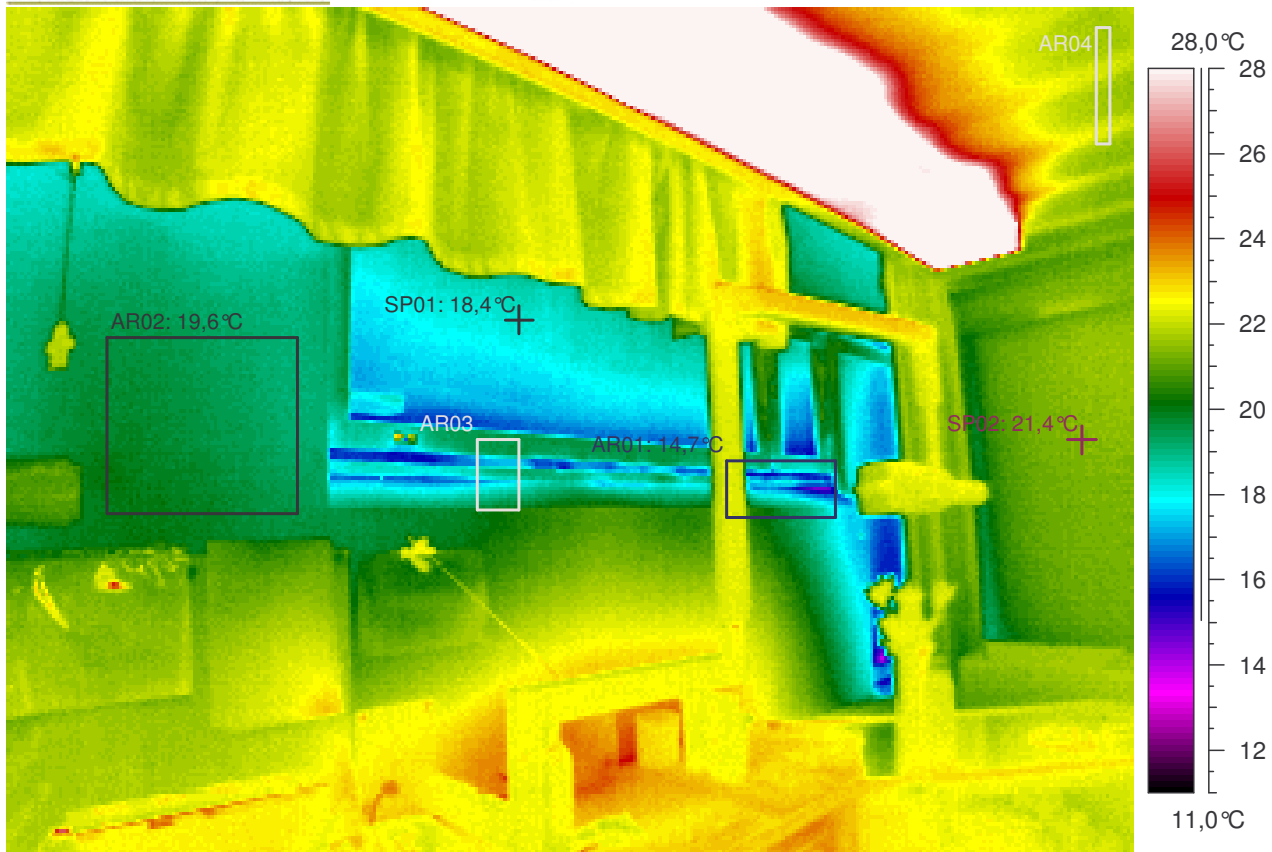
Lämpökuvan	Arvo
Kohde	Leppäkorven koulun laajennus
Kohta	huone 129
Tarkentavaa tietoa	alaosa, -kulmat
Vika / Puute	
Suositus	
Tilaaaja	Vantaan kaupunki, Arto Alanko
Kuvaaja	Tapani Järvenpää, lab.ins.
Ilmanvaihto	Normaaliteho

Kuvauksen huomiot: Rakenteet näyttävät pääasiassa normaaleilta.

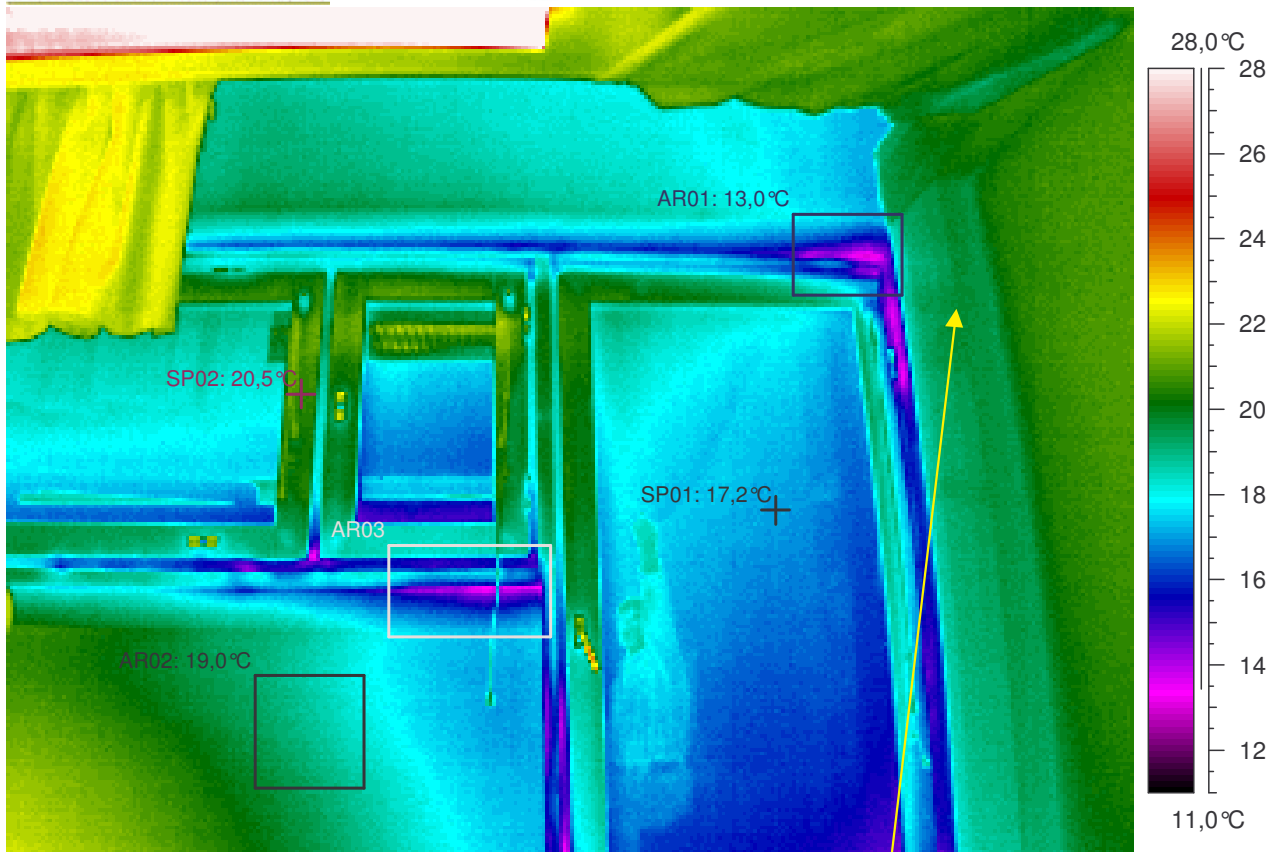
Lämpökuvan	Arvo
Kohde	Leppäkorven koulun laajennus
Kohta	huone 129
Tarkentavaa tietoa	yläosa, -kulmat
Vika / Puute	
Suositus	
Tilaaja	Vantaan kaupunki, Arto Alanko
Kuvaaja	Tapani Järvenpää, lab.ins.
Ilmanvaihto	Normaaliteho

Rakenteet näyttävät pääasiassa normaaleilta. Mutta ...

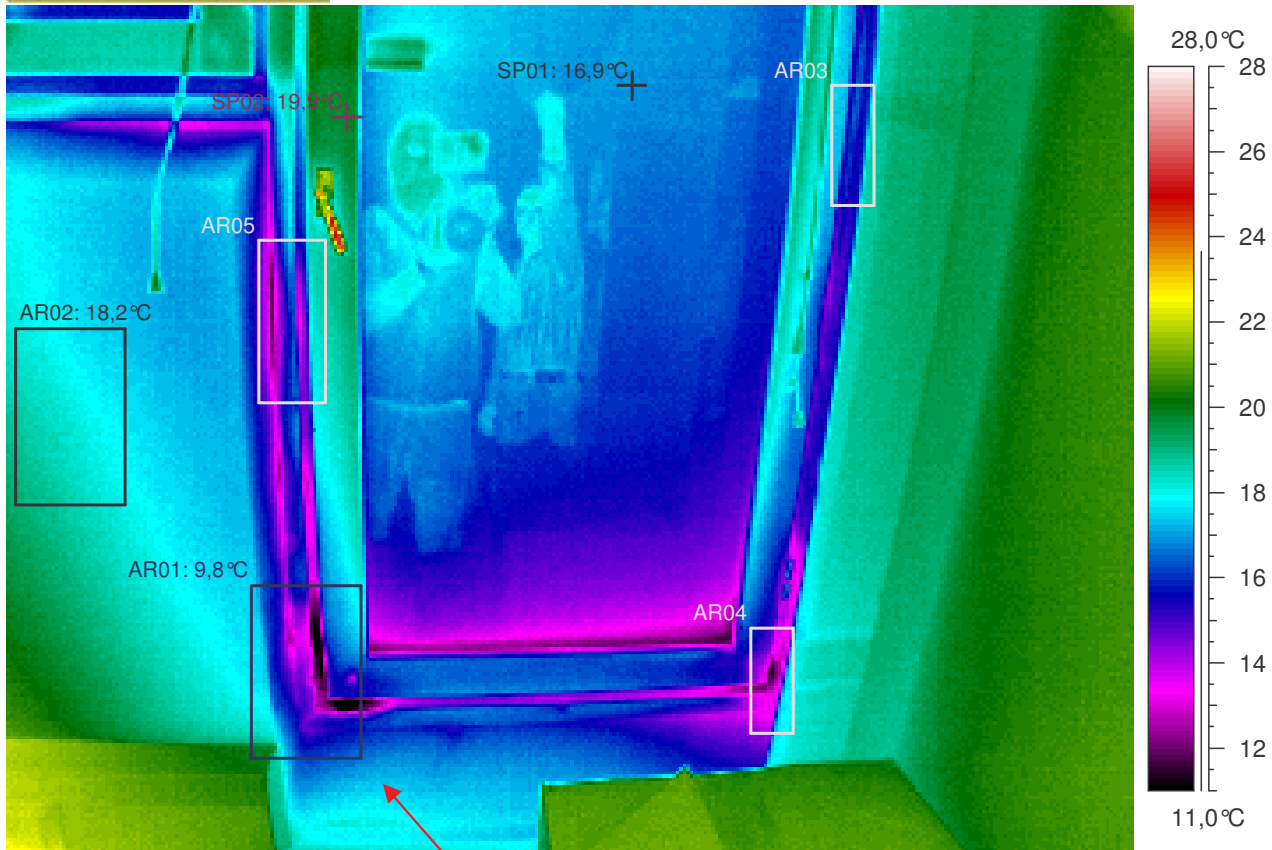
Lämpökuvan	Arvo
Kohde	Leppäkorven koulun laajennus
Kohta	huone 129
Tarkentavaa tietoa	yläosa, -kulmat
Vika / Puute	hieman viileyttä / ilmavuotoa
Suositus	lisäeristys / -tiivistys
Tilaaaja	Vantaan kaupunki, Arto Alanko
Kuvaaja	Tapani Järvenpää, lab.ins.
Ilmanvaihto	Normaaliteho

Ikkunan reunassa on viileyttä / ilmavuotoa. Alittaa välttävän tason pistemäisen pintalämpötilan arvon (lämpötilaindeksi < 61,5 eli < 11,7°C).
Rakenteen toteutuksessa on lämpövihtyvyyttä haittaavia lämpötekniisiä puutteita.

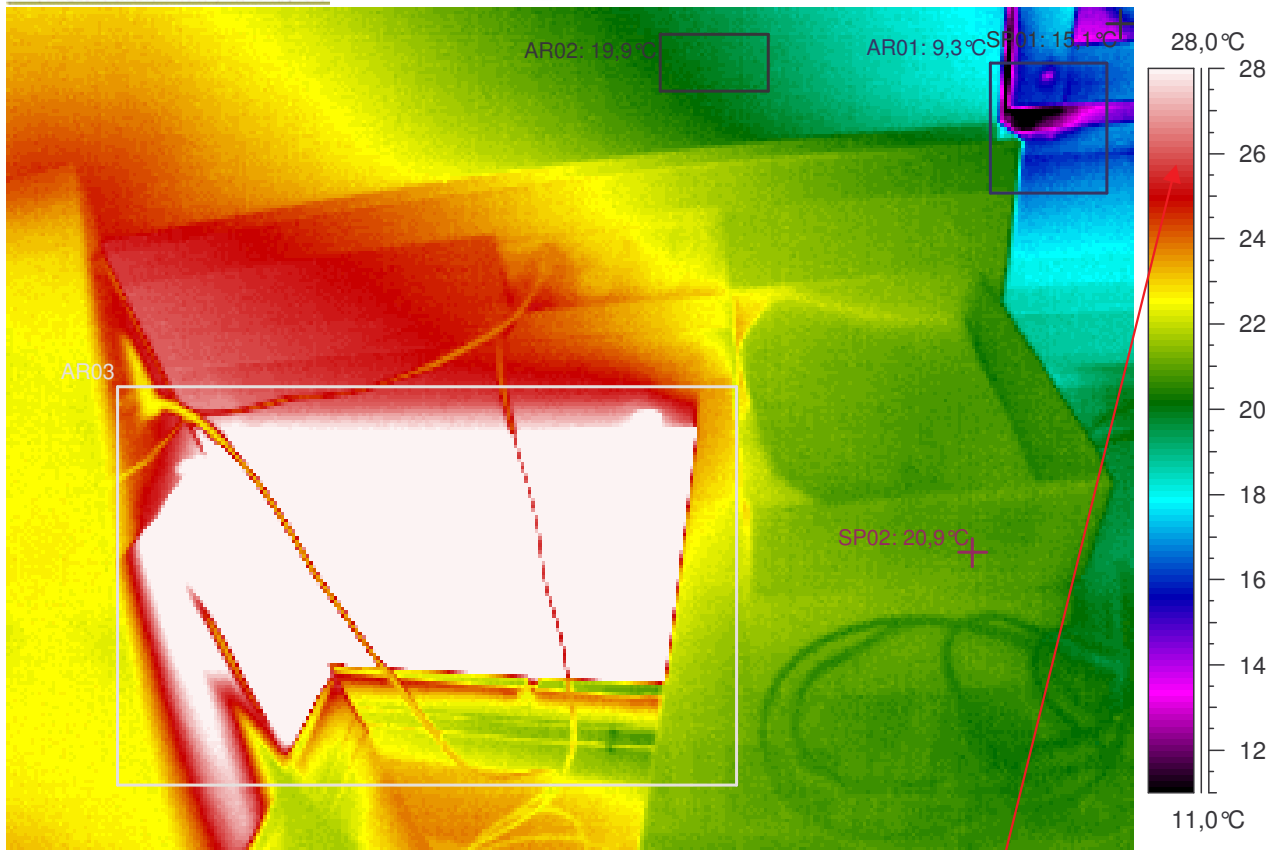
Lämpökuvan	Arvo
Kohde	Leppäkorven koulun laajennus
Kohta	huone 129
Tarkentavaa tietoa	alaosa, -kulmat
Vika / Puute	viileyttä / ilmavuotoa
Suositus	lisäeristys / -tiivistys
Tilaaaja	Vantaan kaupunki, Arto Alanko
Kuvaaja	Tapani Järvenpää, lab.ins.
Ilmanvaihto	Normaaliteho

Ikkunan reunassa on viileyttä / ilmavuotoa. Alittaa välttävän tason pistemäisen pintalämpötilan arvon (lämpötilaindeksi < 61,5 eli < 11,7°C).
Rakenteen toteutuksessa on lämpövihtyvyyttä haittaavia lämpötekniisiä puutteita.

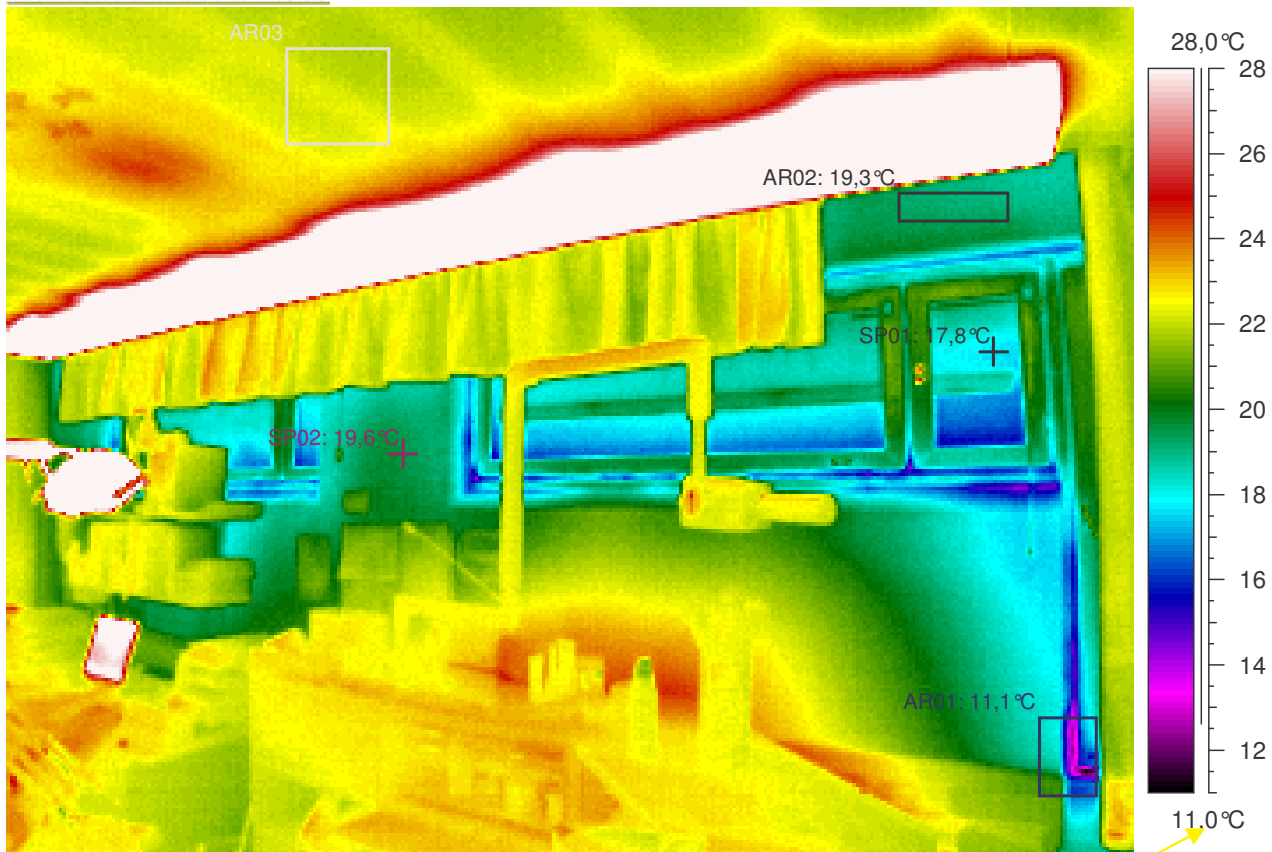
Lämpökuvan	Arvo
Kohde	Leppäkorven koulun laajennus
Kohta	huone 129
Tarkentavaa tietoa	alaosa, -kulmat
Vika / Puute	viileyttä / ilmavuotoa
Suositus	lisäeristys / -tiivistys
Tilaaaja	Vantaan kaupunki, Arto Alanko
Kuvaaja	Tapani Järvenpää, lab.ins.
Ilmanvaihto	Normaaliteho

Kuvauksen huomiot: Rakenteet näyttävät pääasiassa normaaleilta. Mutta ...

Ikkunan reunassa on hieman viileyttä / ilmavuotoa. Ilmeinen rakenteellinen tekovika tai -virhe (lämpösilta, lämmöneristys työvirhe, ilmavuoto jne.). Mahdollisia virheitä tai puutteita rakenteissa (TI= lämpötilaindeksi < 75 eli < 14,7°C). Seinän pintalämpötilan lämpötilaindeksin raja-arvot alittuu mittaushetkellä (TI< 80,8 eli < 16,0°C).

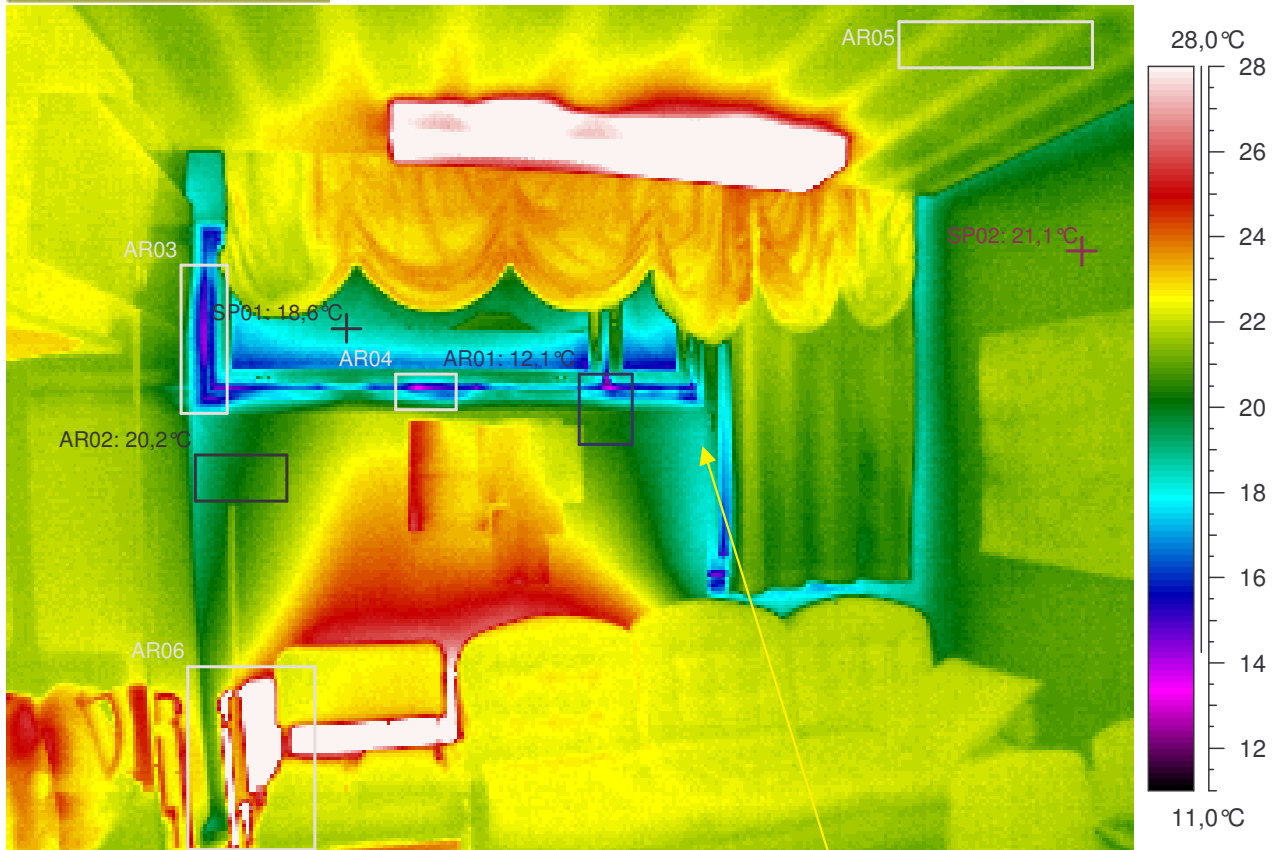
Lämpökuvan	Arvo
Kohde	Leppäkorven koulun laajennus
Kohta	huone 129
Tarkentavaa tietoa	yläosa, -kulmat
Vika / Puute	hieman viileyttä / ilmavuotoa
Suositus	lisäeristys / -tiivistys
Tilaaaja	Vantaan kaupunki, Arto Alanko
Kuvaaja	Tapani Järvenpää, lab.ins.
Ilmanvaihto	Normaaliteho

Kuvauksen huomiot:

Rakenteet näyttävät pääasiassa normaaleilta. Mutta ...

Ikkunan reunassa on hieman viileyttä / ilmvuotoa. Ilmeinen rakenteellinen tekovika tai -virhe (lämpösilta, lämmöneristys työvirhe, ilmvuoto jne.). Mahdollisia virheitä tai puutteita rakenteissa (TI= lämpötilaindeksi < 75 eli < 14,7°C). Seinän pintalämpötilan lämpötilaindeksin raja-arvot alittuu mittaushetkellä (TI< 80,8 eli < 16,0°C).

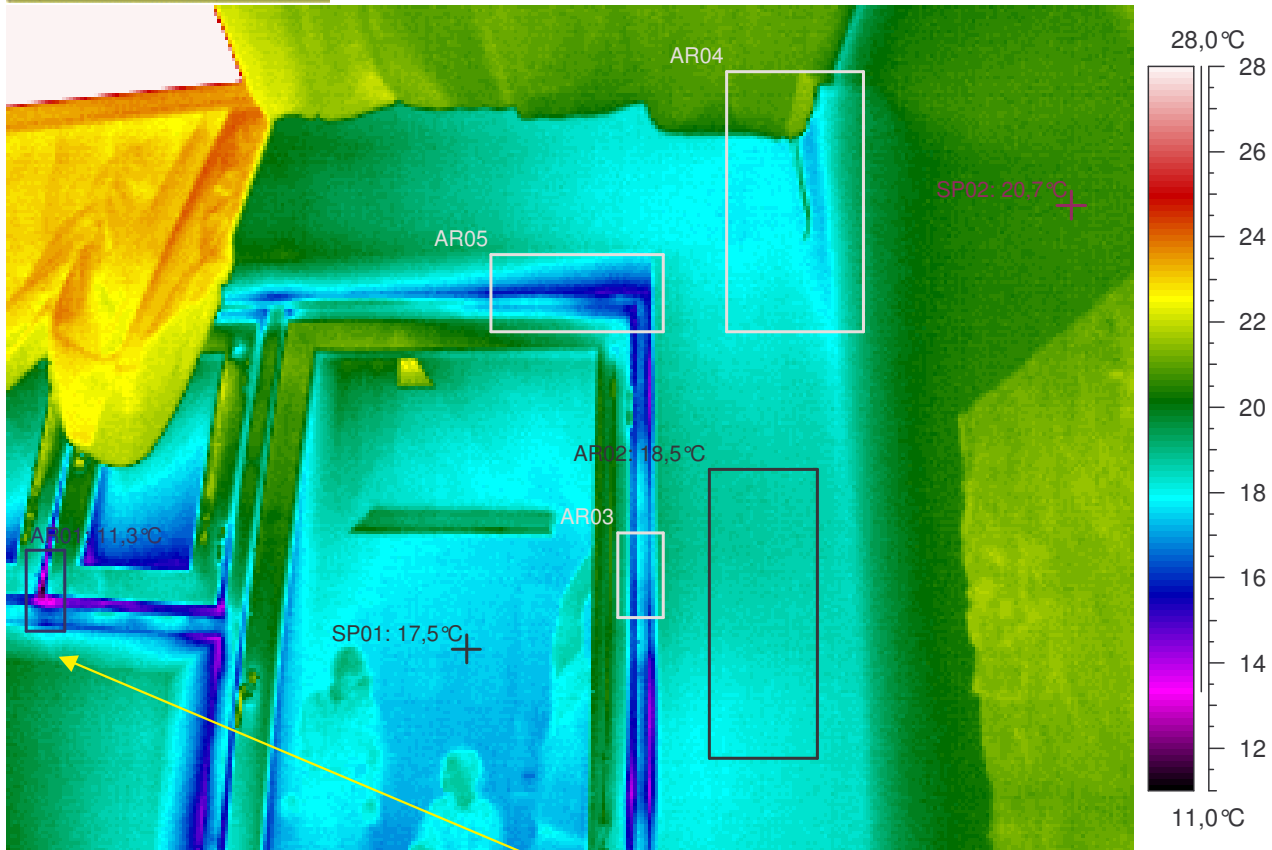
Lämpökuvan	Arvo
Kohde	Leppäkorven koulun laajennus
Kohta	huone 126
Tarkentavaa tietoa	yläosa, -kulmat
Vika / Puute	hieman viileyttä / ilmvuotoa
Suositus	lisäeristys / -tiivistys
Tilaaaja	Vantaan kaupunki, Arto Alanko
Kuvaaja	Tapani Järvenpää, lab.ins.
Ilmanvaihto	Normaaliteho

Kuvauksen huomiot: Rakenteet näyttävät pääasiassa normaaleilta. Mutta ...

Ikkunan reunassa on hieman viileyttä / ilmavuotoa. Ilmeinen rakenteellinen tekovika tai -virhe (lämpösilta, lämmöneristys työvirhe, ilmavuoto jne.). Mahdollisia virheitä tai puutteita rakenteissa (TI= lämpötilaindeksi < 75 eli < 14,7°C). Seinän pintalämpötilan lämpötilaindeksin raja-arvot alittuu mittaushetkellä (TI < 80,8 eli < 16,0°C).

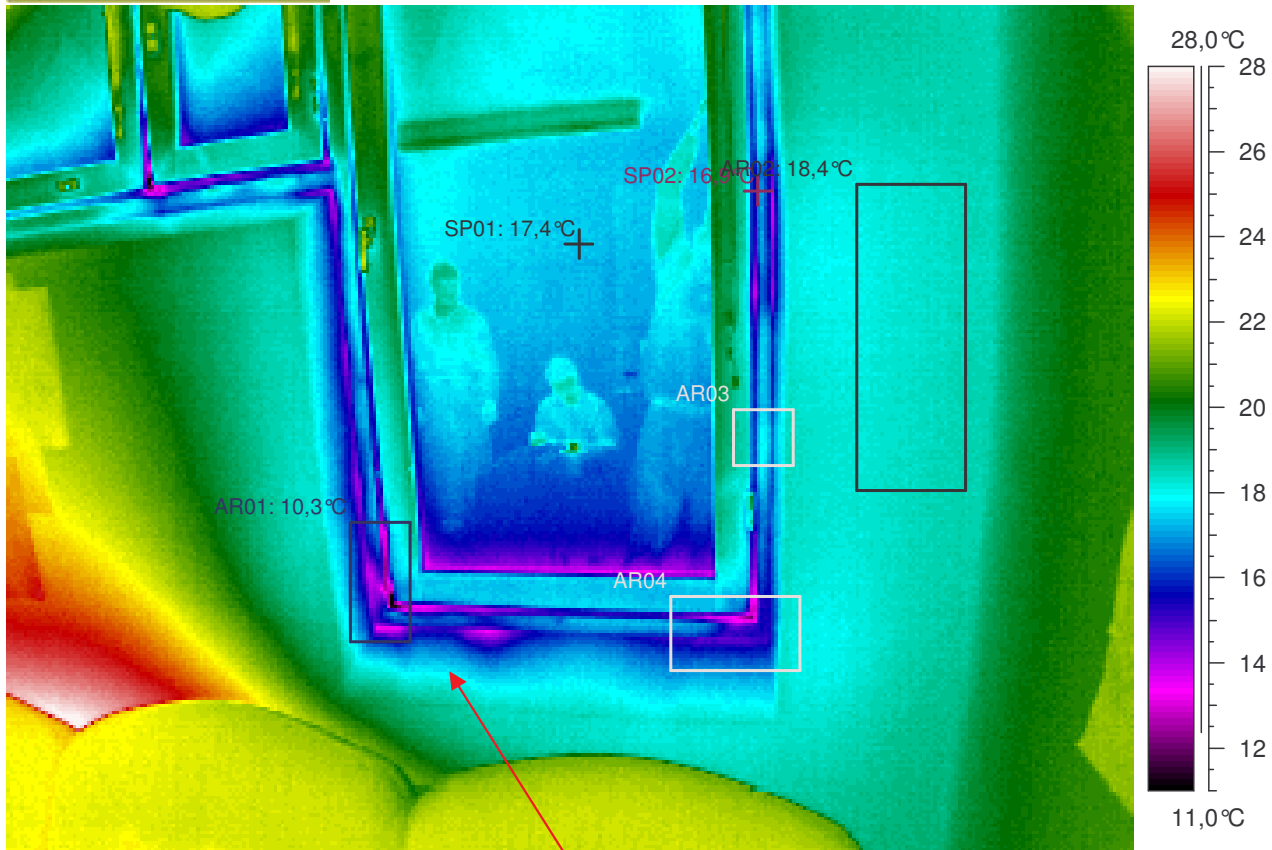
Lämpökuvan	Arvo
Kohde	Leppäkorven koulun laajennus
Kohta	huone 126
Tarkentavaa tietoa	yläosa, -kulmat
Vika / Puute	hieman viileyttä / ilmavuotoa
Suositus	lisäeristys / -tiivistys
Tilaaaja	Vantaan kaupunki, Arto Alanko
Kuvaaja	Tapani Järvenpää, lab.ins.
Ilmanvaihto	Normaaliteho

Kuvauksen huomiot: Rakenteet näyttävät pääasiassa normaaleilta. Mutta ...

Ikkunan reunassa on viileyttä / ilmavuotoa. Alittaa välttävän tason pistemäisen pintalämpötilan arvon (lämpötilaindeksi < 61,5 eli < 11,7°C).
Rakenteen toteutuksessa on lämpövihtyvyyttä haittaavia lämpötekniisiä puutteita.
