**Rakennustekniikka
Palvelutoiminta
Lämpökuvaus
RL 116 2005**

Lämpökuvien analysointi

Leppäkorven koulun voimistelusalii laaj.

Ulkovaipan sisäpuolinen yksinkertaistettu tarkastus

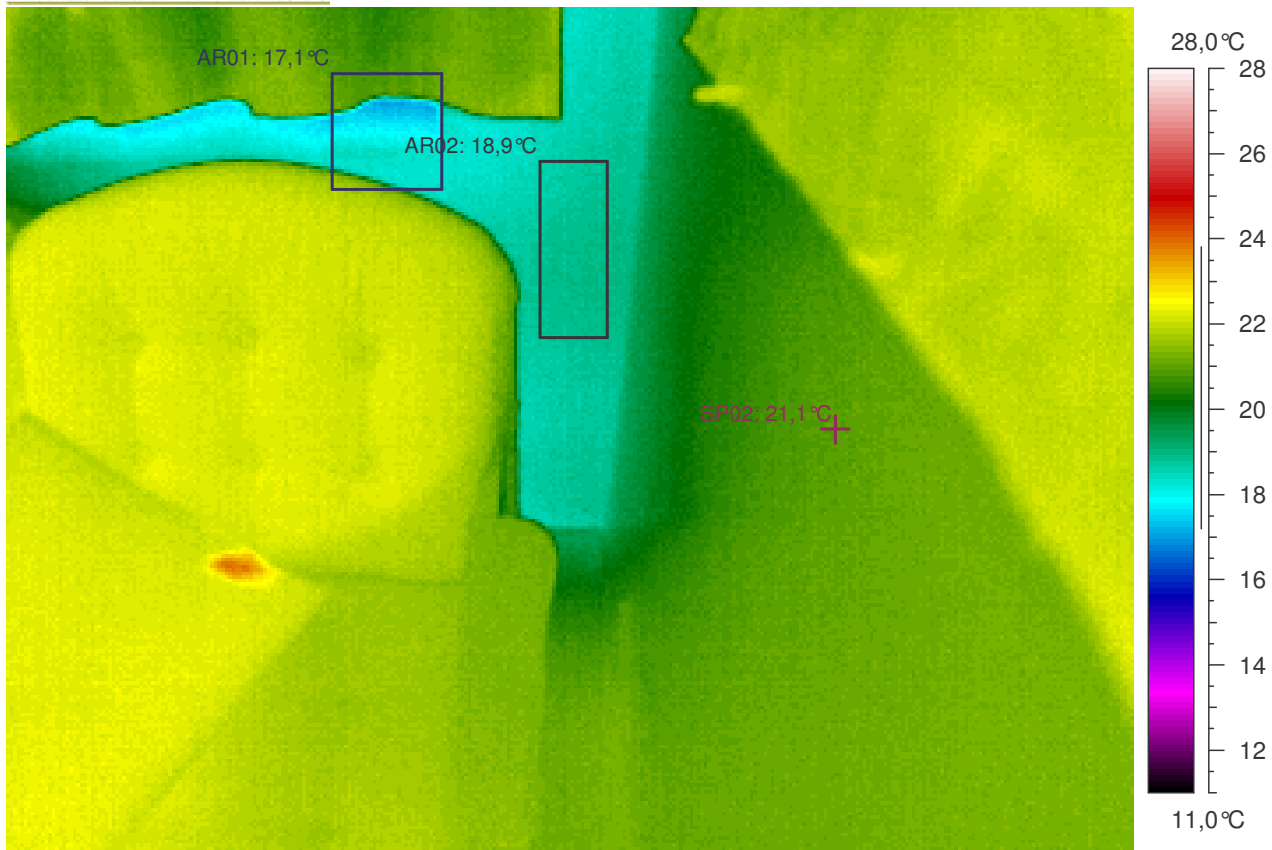
Lämpökuvan	Arvo
Kohde	Leppäkorven koulun laajennus
Kohta	huone 126
Tarkentavaa tietoa	alaosa, -kulmat
Vika / Puute	viileyttä / ilmavuotoa
Suositus	lisäeristys / -tiivistys
Tilaaaja	Vantaan kaupunki, Arto Alanko
Kuvaaja	Tapani Järvenpää, lab.ins.
Ilmanvaihto	Normaaliteho

Kuvauksen huomiot: Rakenteet näyttävät pääasiassa normaaleilta. Mutta ...

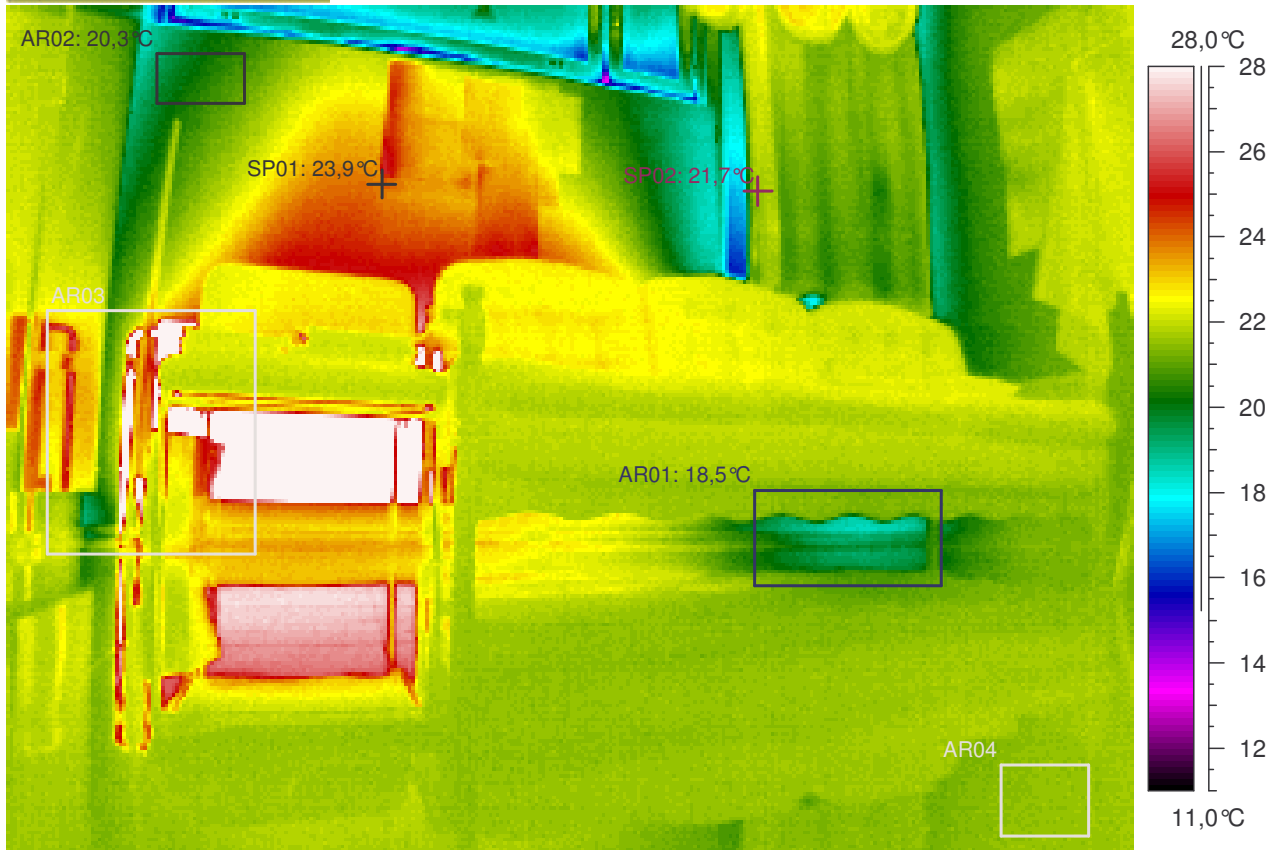
Kuvauksen huomiot: Rakenteet näyttävät pääasiassa normaaleilta.

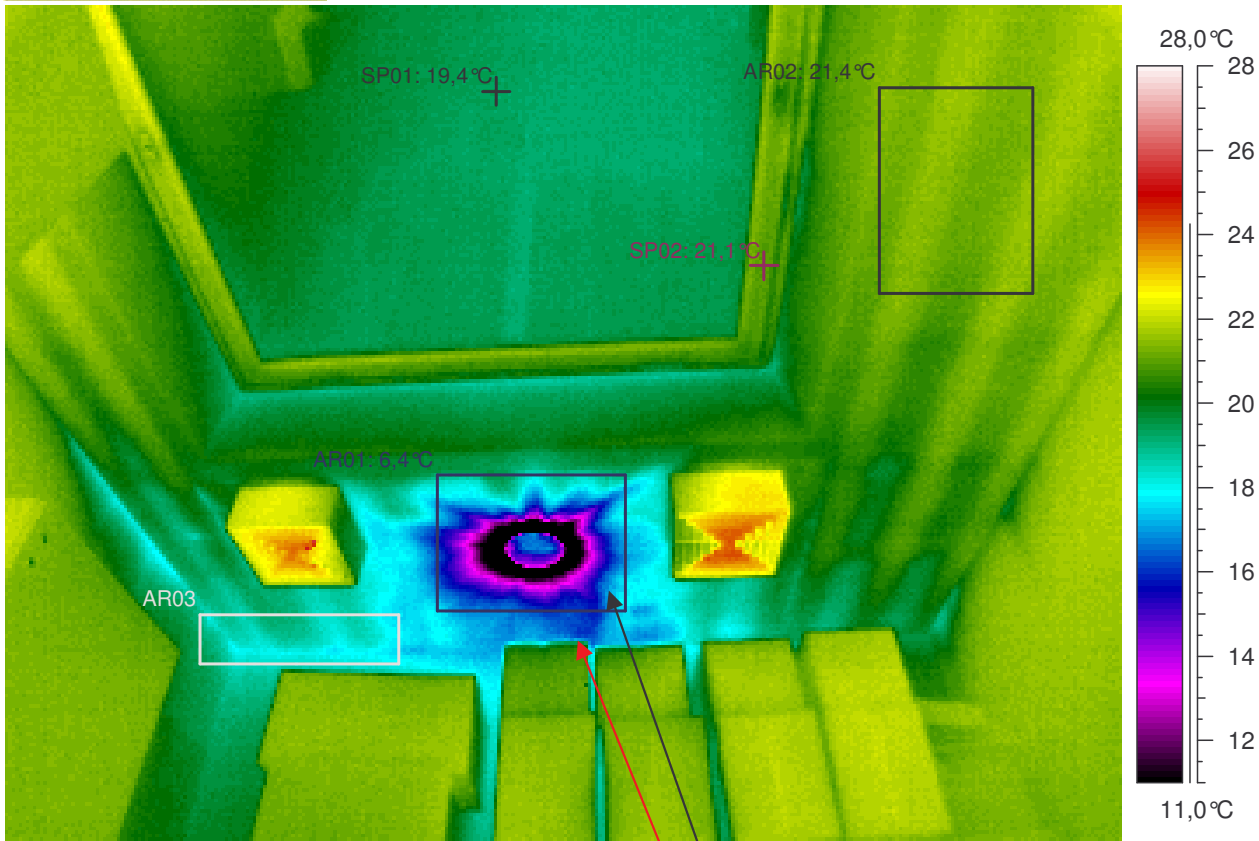
Kuvauksen huomiot: Rakenteet näyttävät pääasiassa normaaleilta. Mutta ...

Katossa on iso hko alue venttiin ympärillä viileyttä / ilmavuotoa. Alittaa välttävän tason pistemäisen pintalämpötilan arvon (lämpötilaindeksi < 61,5 eli < 11,7°C). Rakenteen toteutuksessa on lämpövihtyvyyttä haittaavia lämpötekniisiä puutteita. kylmäilma valuu ihmisten niskaan!

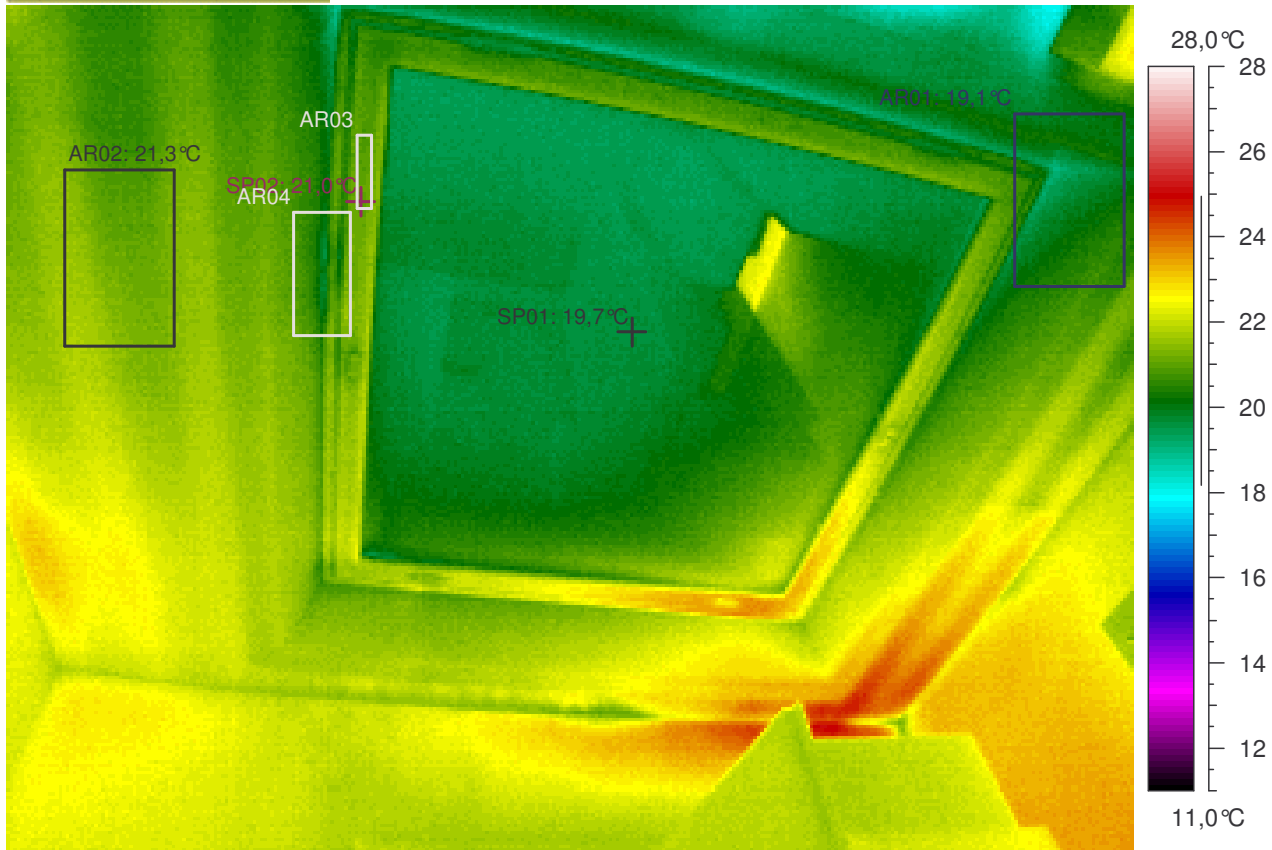
Lämpökuvan	Arvo
Kohde	Leppäkorven koulun laajennus
Kohta	huone 123
Tarkentavaa tietoa	yläosa, -kulmat
Vika / Puute	viileyttä / ilmavuotoa
Suositus	lisäeristys / -tiivistys
Tilaaaja	Vantaan kaupunki, Arto Alanko
Kuvaaja	Tapani Järvenpää, lab.ins.
Ilmanvaihto	Normaaliteho

Kuvauksen huomiot: Rakenteet näyttävät pääasiassa normaaleilta.

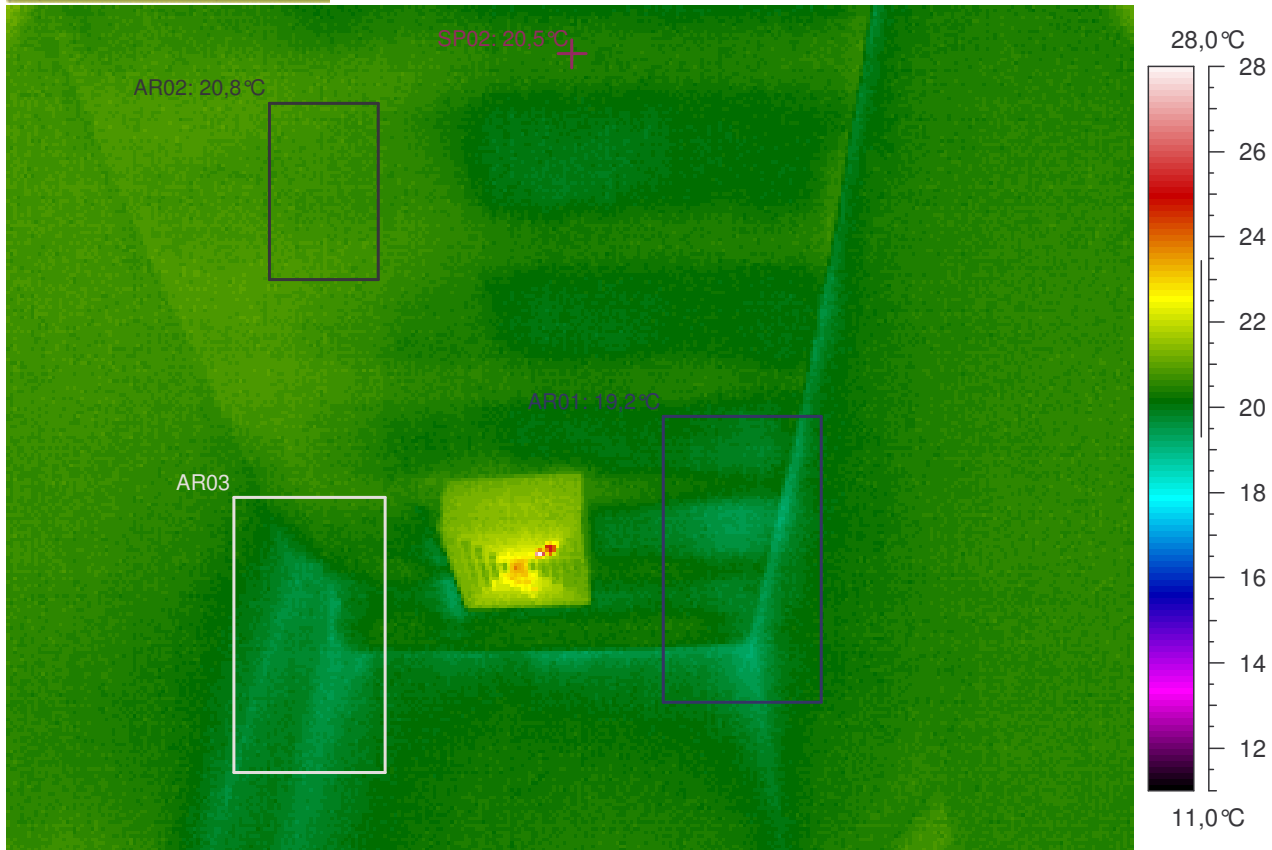
Kuvauksen huomiot: Rakenteet näyttävät pääasiassa normaaleilta.

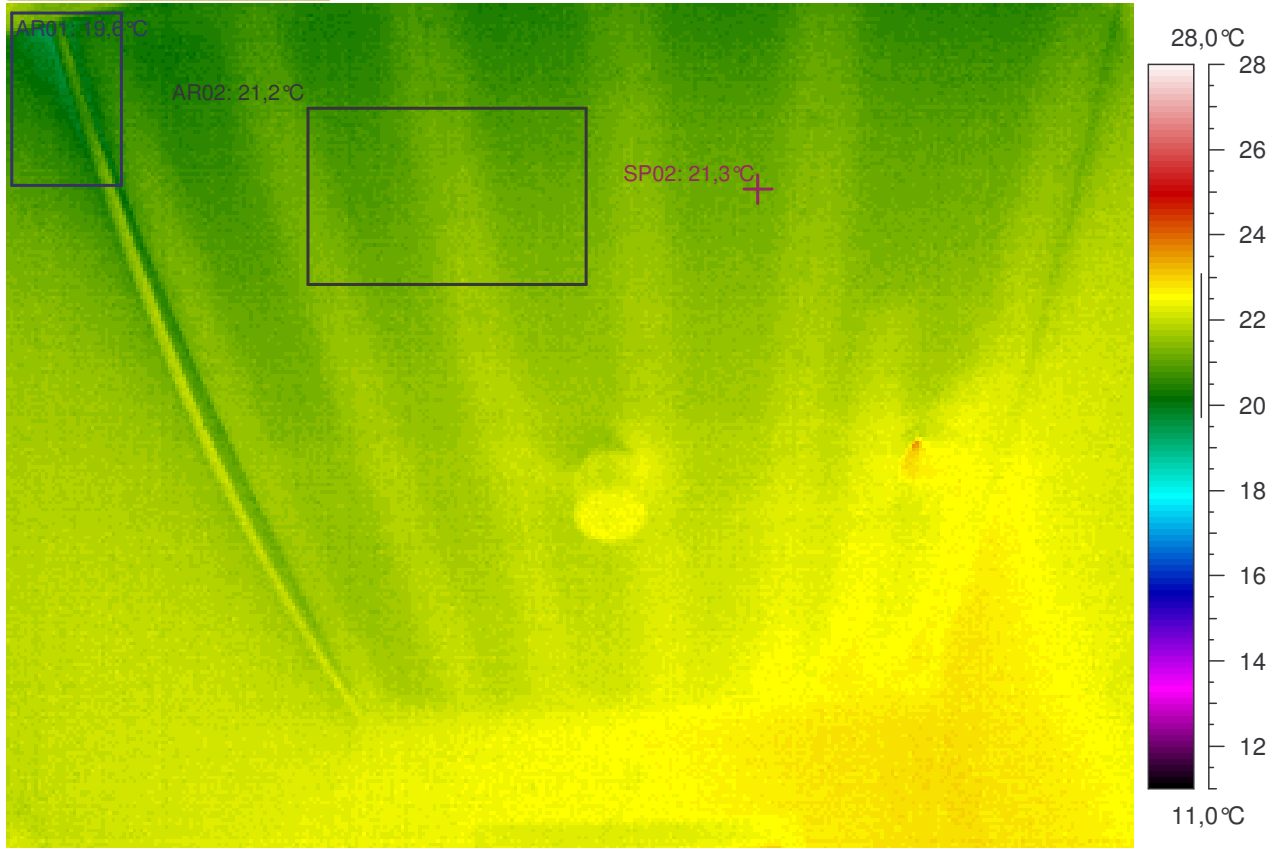
Kuvauksen huomiot: Rakenteet näyttävät pääasiassa normaaleilta.

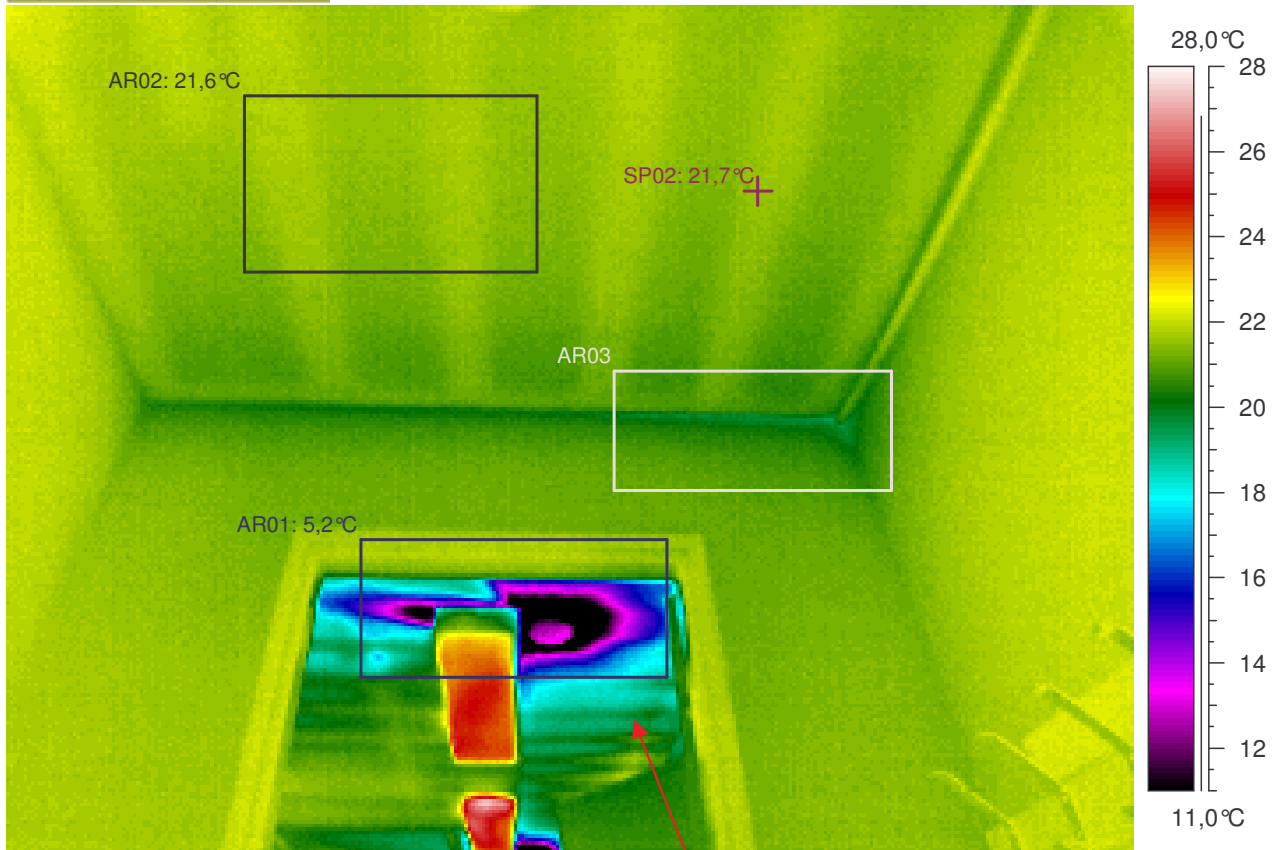
Kuvauksen huomiot: Rakenteet näyttävät pääasiassa normaaleilta. Mutta ...

Katossa on isohko alue venttiilin ympärillä viileyttä / ilmavuotoa. Alittaa välttävän tason pistemäisen pintalämpötilan arvon (lämpötilaindeksi < 61,5 eli < 11,7°C). **Rakenteen toteutuksessa on lämpöviivyyttä haittaavia lämpötekniisiä puutteita. Kylmäilma valuu ihmisten niskaan!**

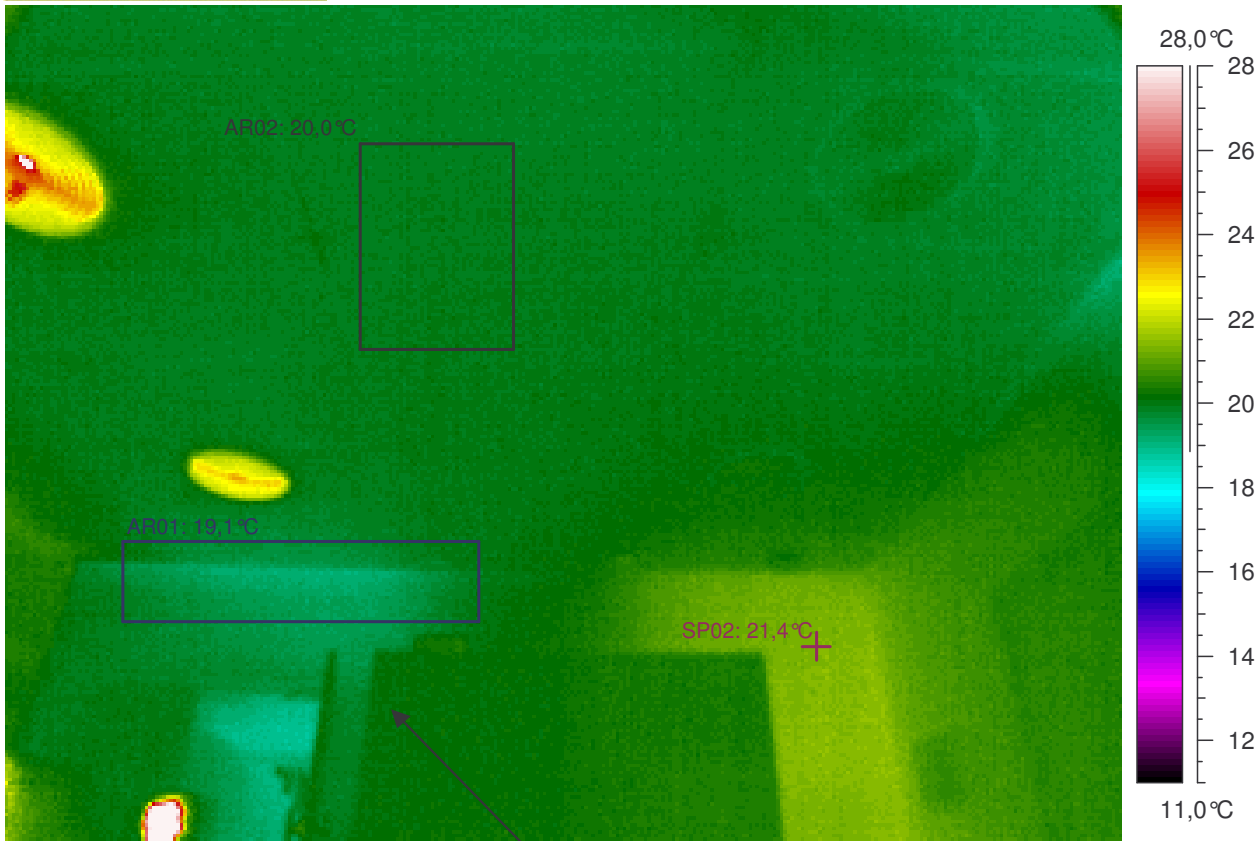
Lämpökuvan	Arvo
Kohde	Leppäkorven koulun laajennus
Kohta	huone 135
Tarkentavaa tietoa	yläosa, -kulmat
Vika / Puute	viileyttä / ilmavuotoa
Suositus	lisäeristys / -tiivistys
Tilaaaja	Vantaan kaupunki, Arto Alanko
Kuvaaja	Tapani Järvenpää, lab.ins.
Ilmanvaihto	Normaaliteho

Kuvauksen huomiot: Rakenteet näyttävät pääasiassa normaaleilta.

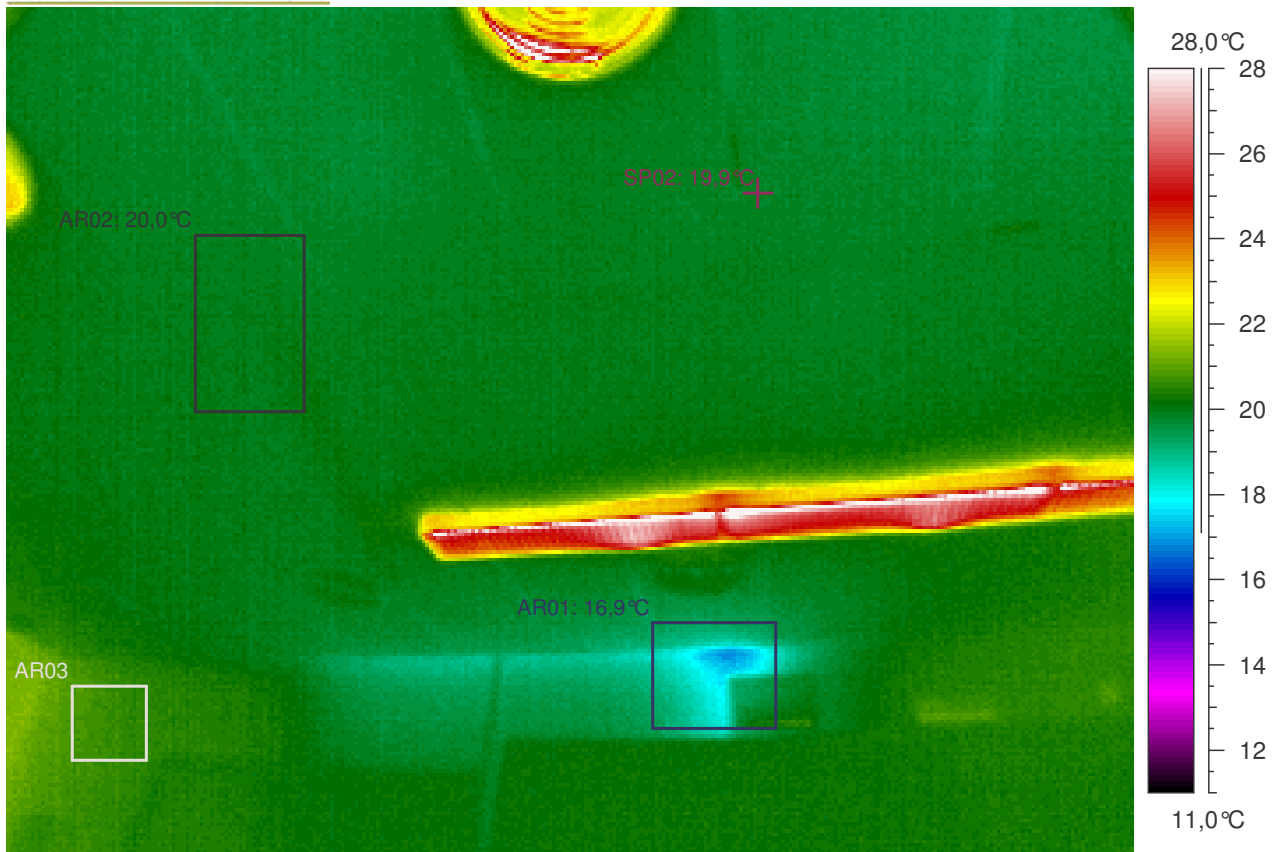
Kuvauksen huomiot: Rakenteet näyttävät pääasiassa normaaleilta.

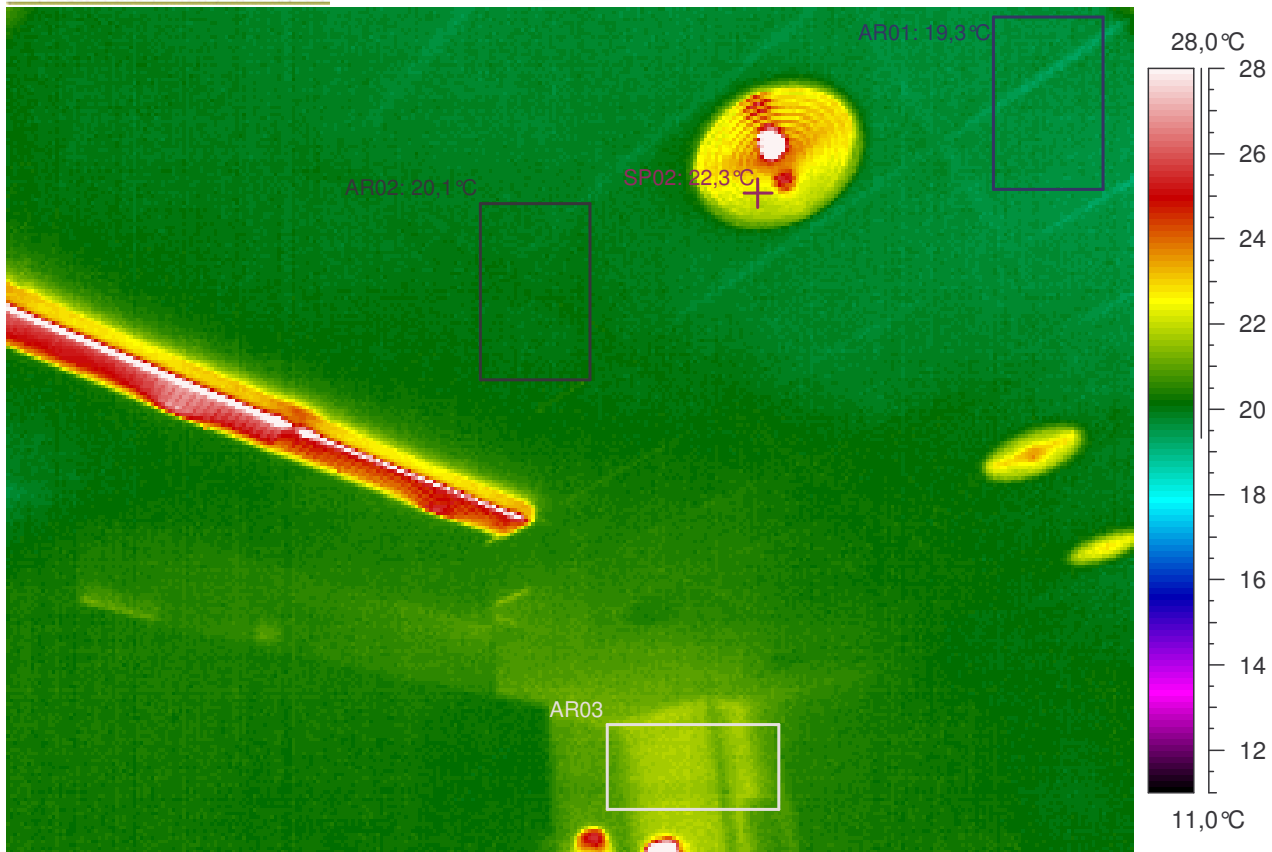
Kuvauksen huomiot: Rakenteet näyttävät pääasiassa normaaleilta.

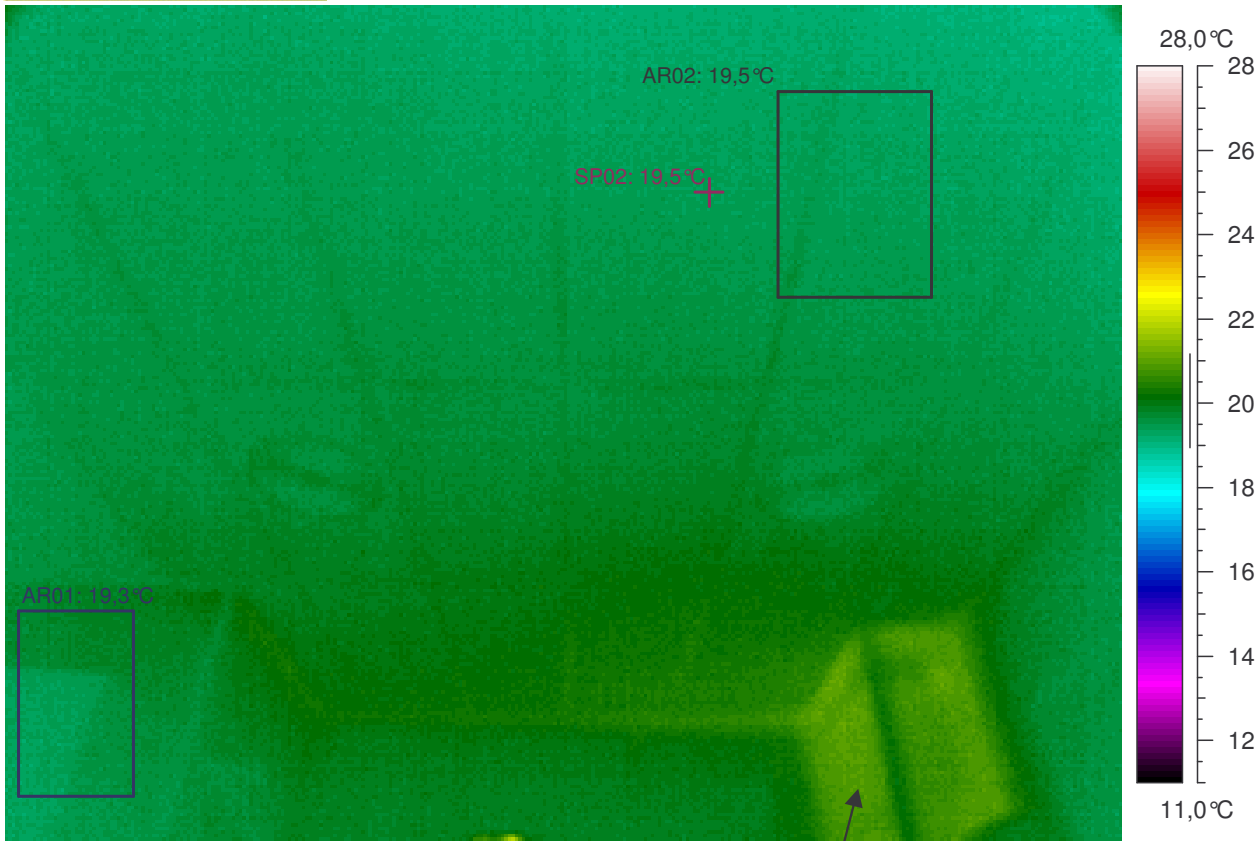
Kuvauksen huomiot: Rakenteet näyttävät pääasiassa normaaleilta.

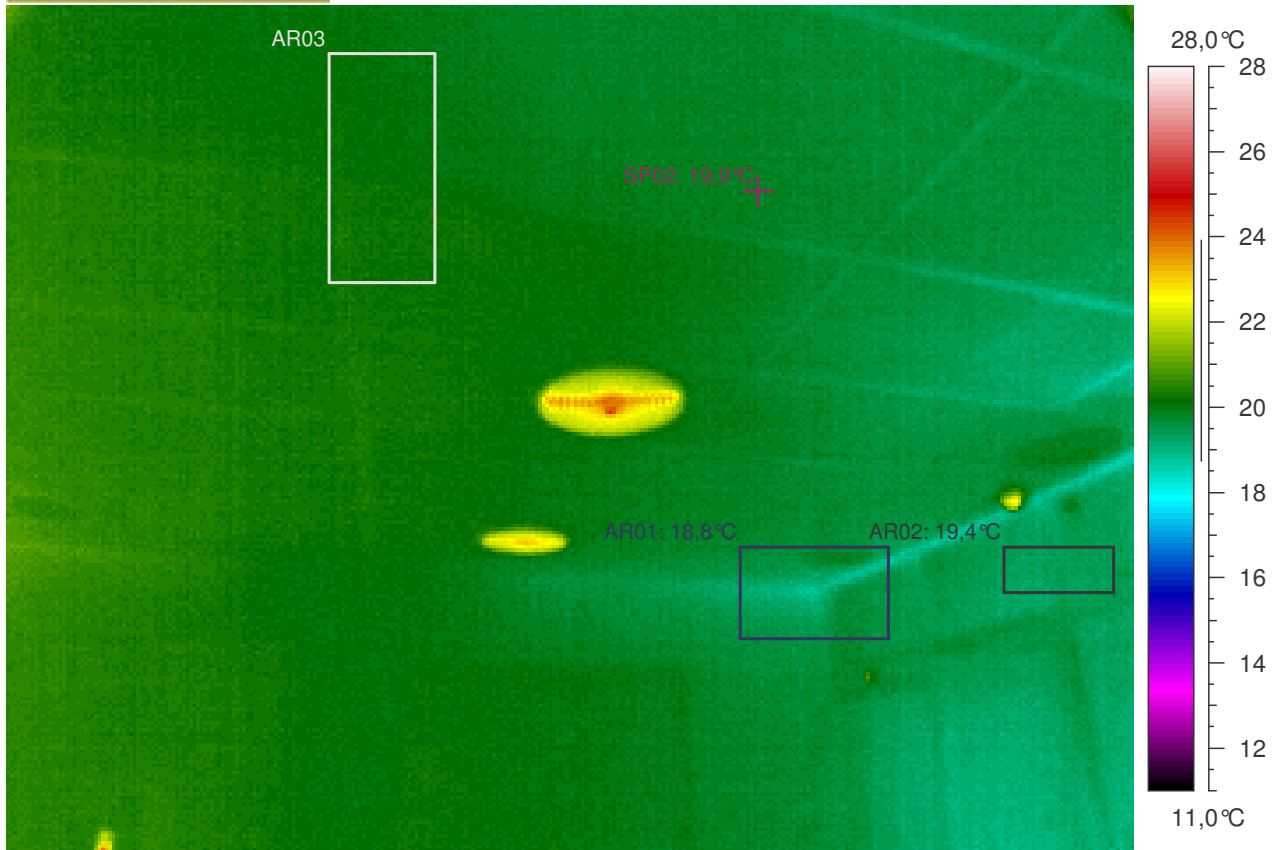
Kuvauksen huomiot: Rakenteet näyttävät pääasiassa normaaleilta.

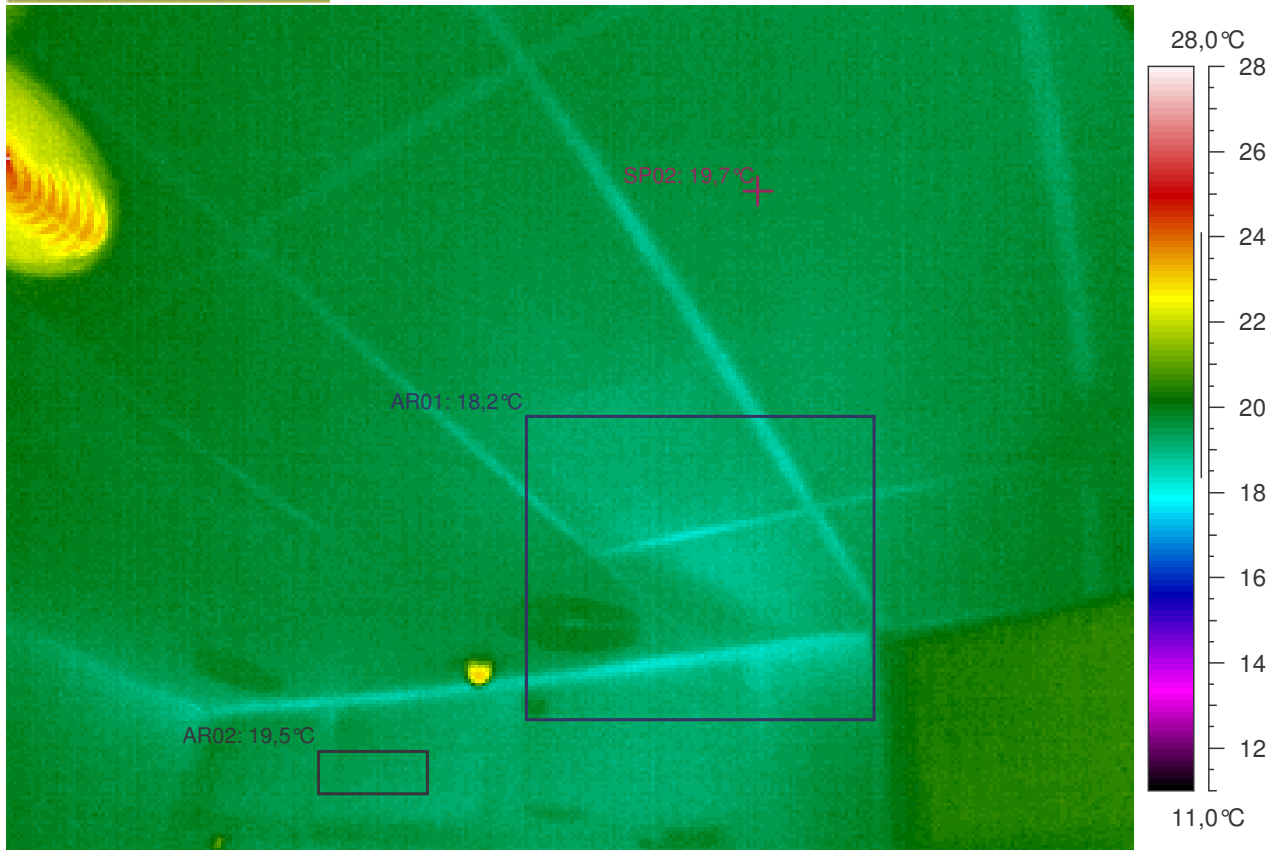
Kuvauksen huomiot: Rakenteet näyttävät pääasiassa normaaleilta.

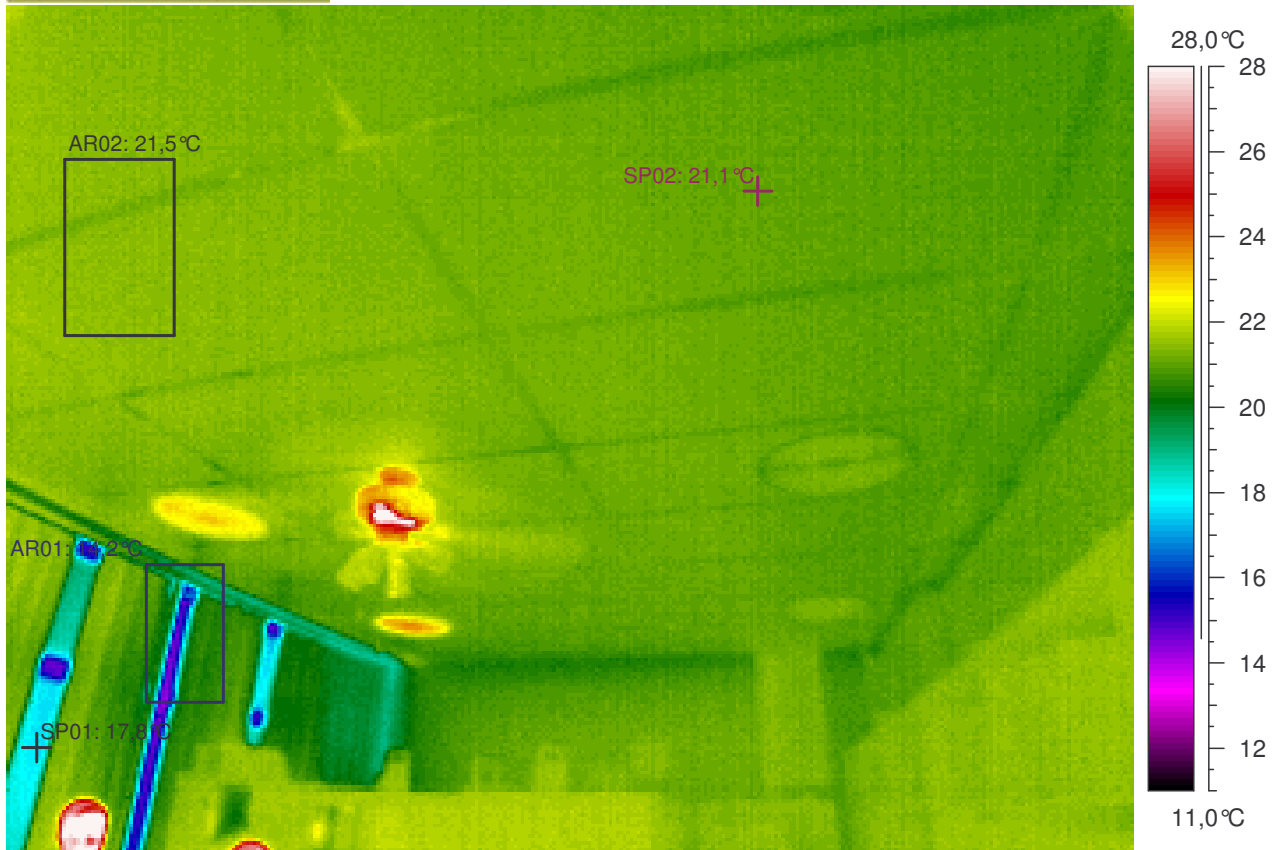
Kuvauksen huomiot: Rakenteet näyttävät pääasiassa normaaleilta.

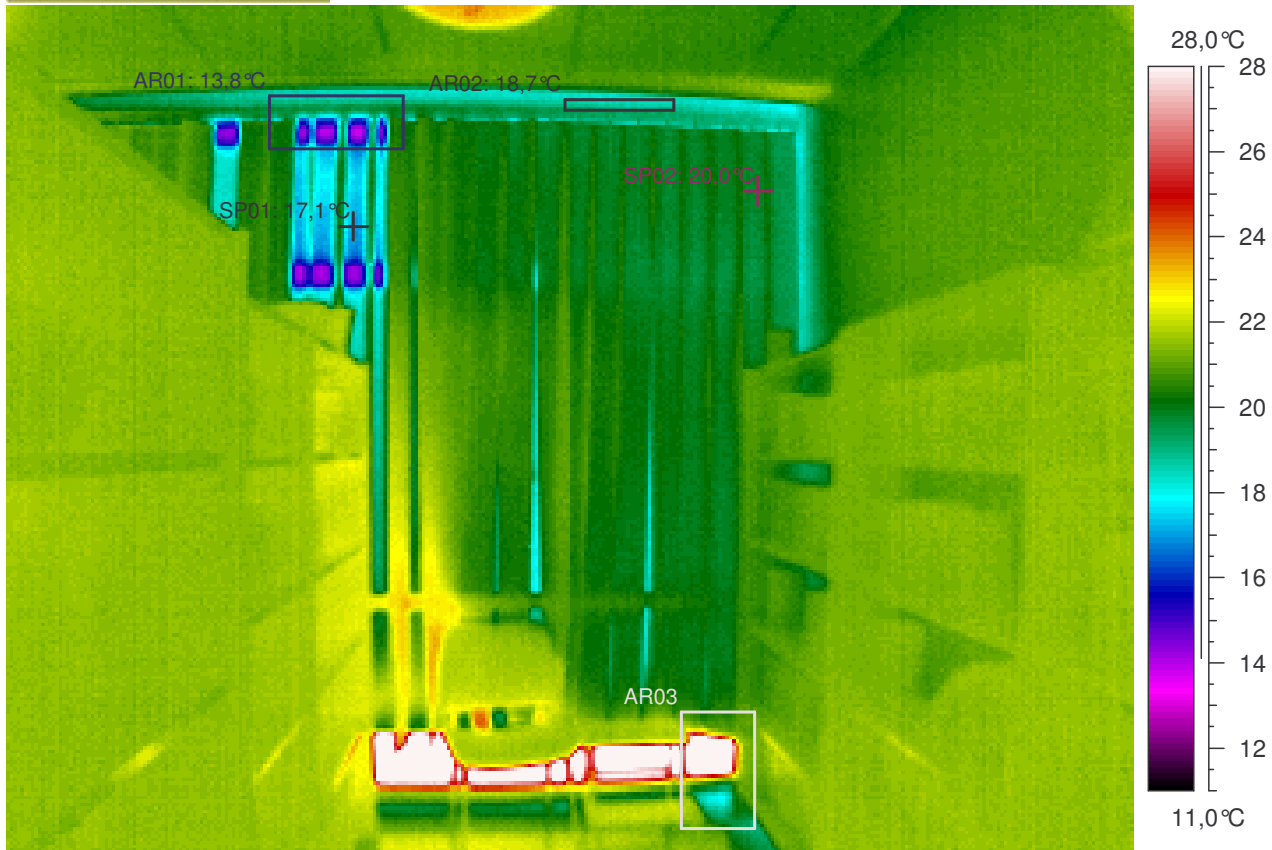
Kuvauksen huomiot: Rakenteet näyttävät pääasiassa normaaleilta.

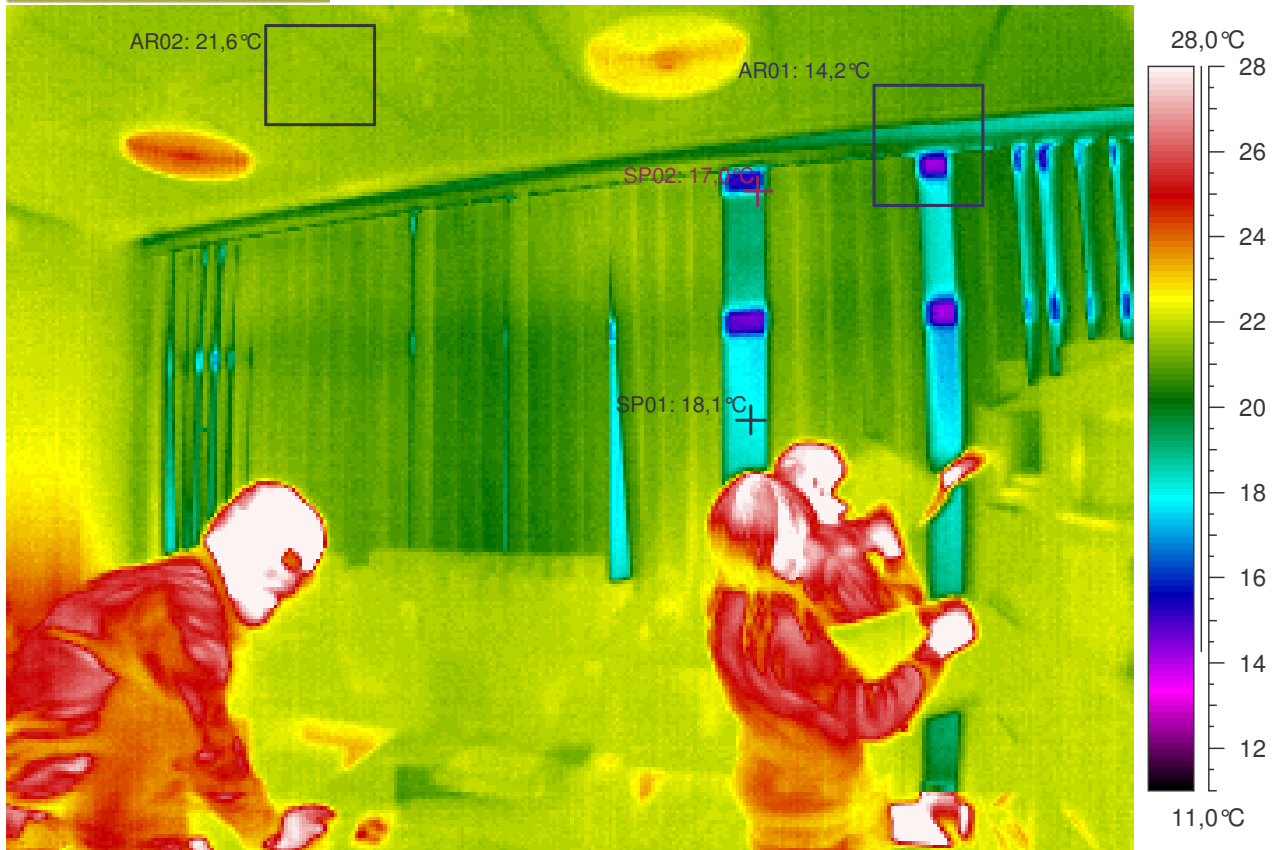
Lämpökuvan	Arvo
Kohde	Leppäkorven koulun laajennus
Kohta	huone 103
Tarkentavaa tietoa	ylä- ja alaosat, -kulmat
Vika / Puute	
Suositus	
Tilaaja	Vantaan kaupunki, Arto Alanko
Kuvaaja	Tapani Järvenpää, lab.ins.
Ilmanvaihto	Normaaliteho

Kuvauksen huomiot: Rakenteet näyttävät pääasiassa normaaleilta.

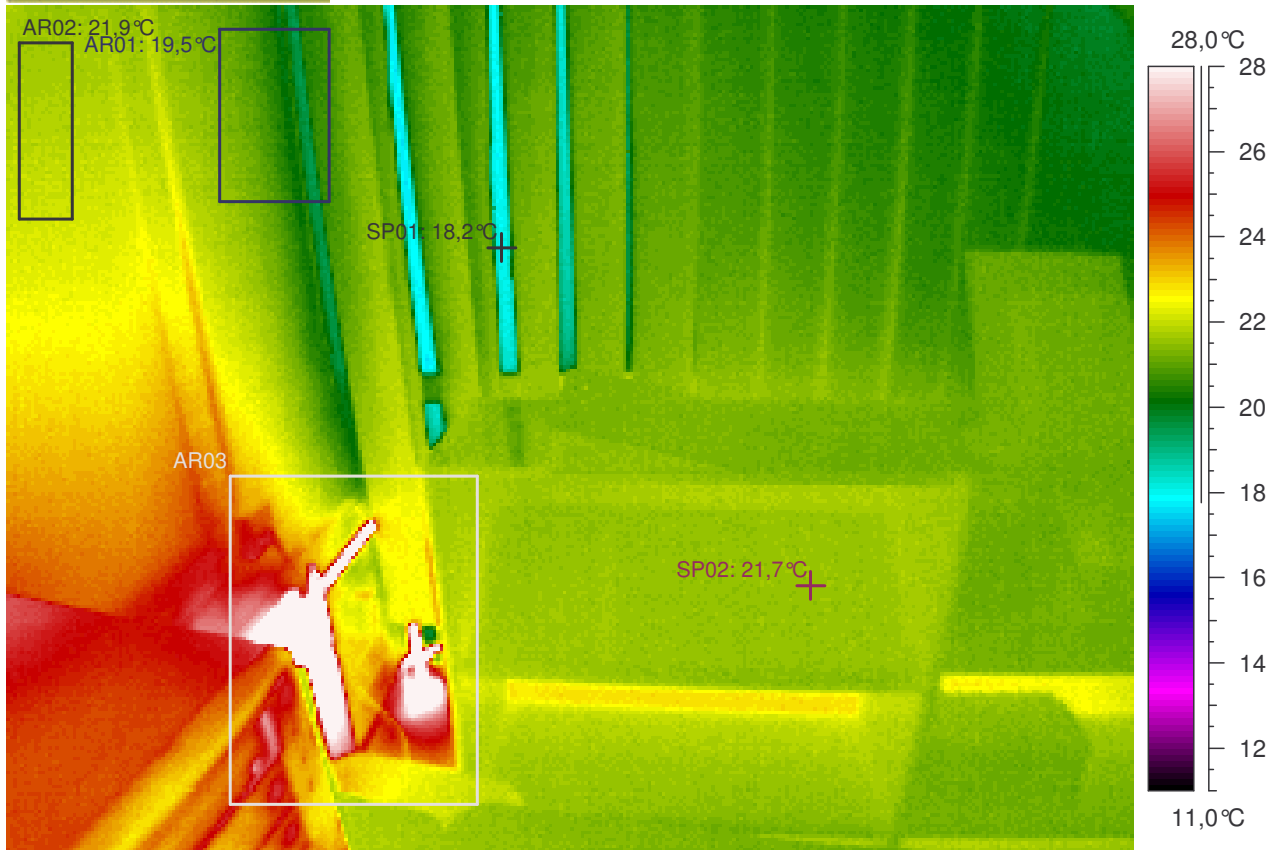
Lämpökuvan	Arvo
Kohde	Leppäkorven koulun laajennus
Kohta	huone 103
Tarkentavaa tietoa	ylä- ja alaosaa, -kulmat
Vika / Puute	
Suositus	
Tilaaaja	Vantaan kaupunki, Arto Alanko
Kuvaaja	Tapani Järvenpää, lab.ins.
Ilmanvaihto	Normaaliteho

Kuvauksen huomiot: Rakenteet näyttävät pääasiassa normaaleilta.

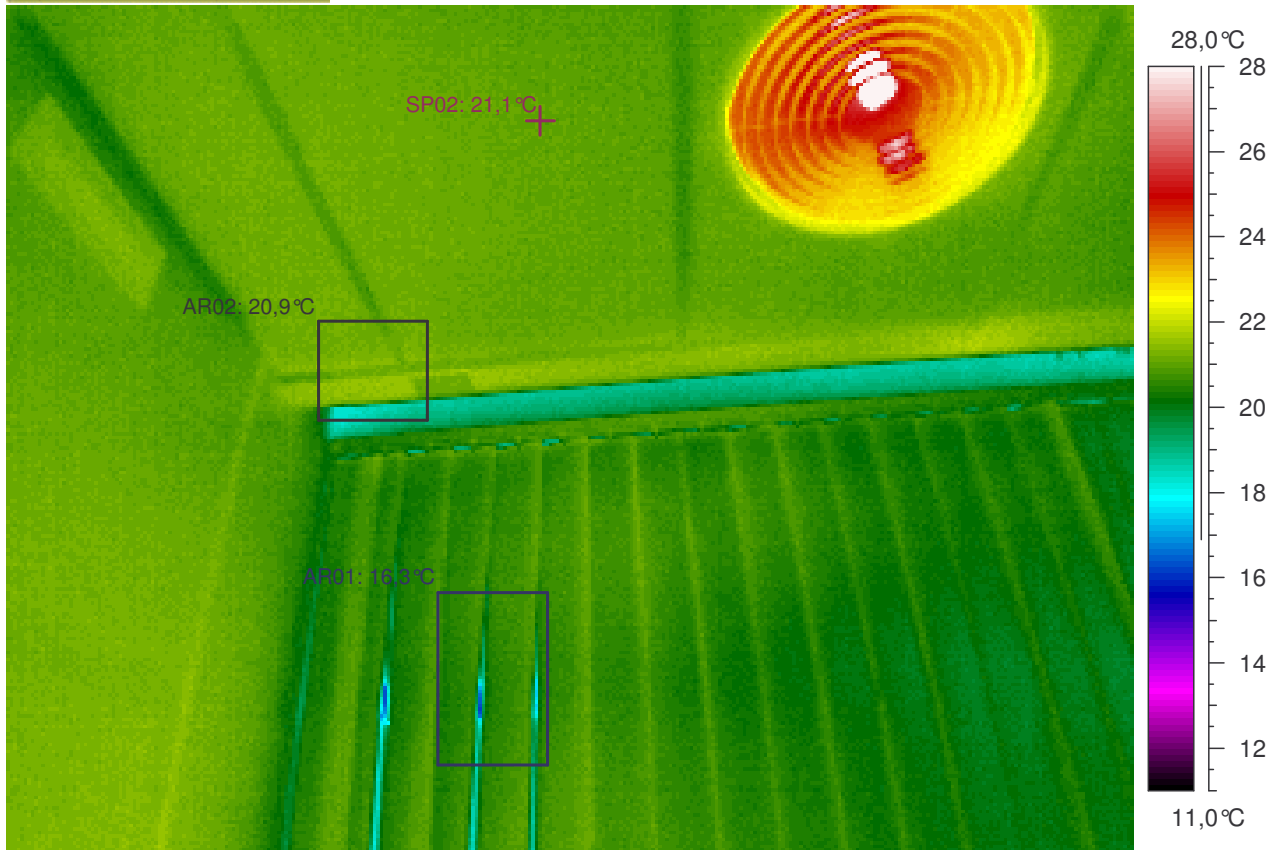
Lämpökuvan	Arvo
Kohde	Leppäkorven koulun laajennus
Kohta	huone 103
Tarkentavaa tietoa	alaosa, -kulmat
Vika / Puute	
Suositus	
Tilaaja	Vantaan kaupunki, Arto Alanko
Kuvaaja	Tapani Järvenpää, lab.ins.
Ilmanvaihto	Normaaliteho

Kuvauksen huomiot: Rakenteet näyttävät pääasiassa normaaleilta.

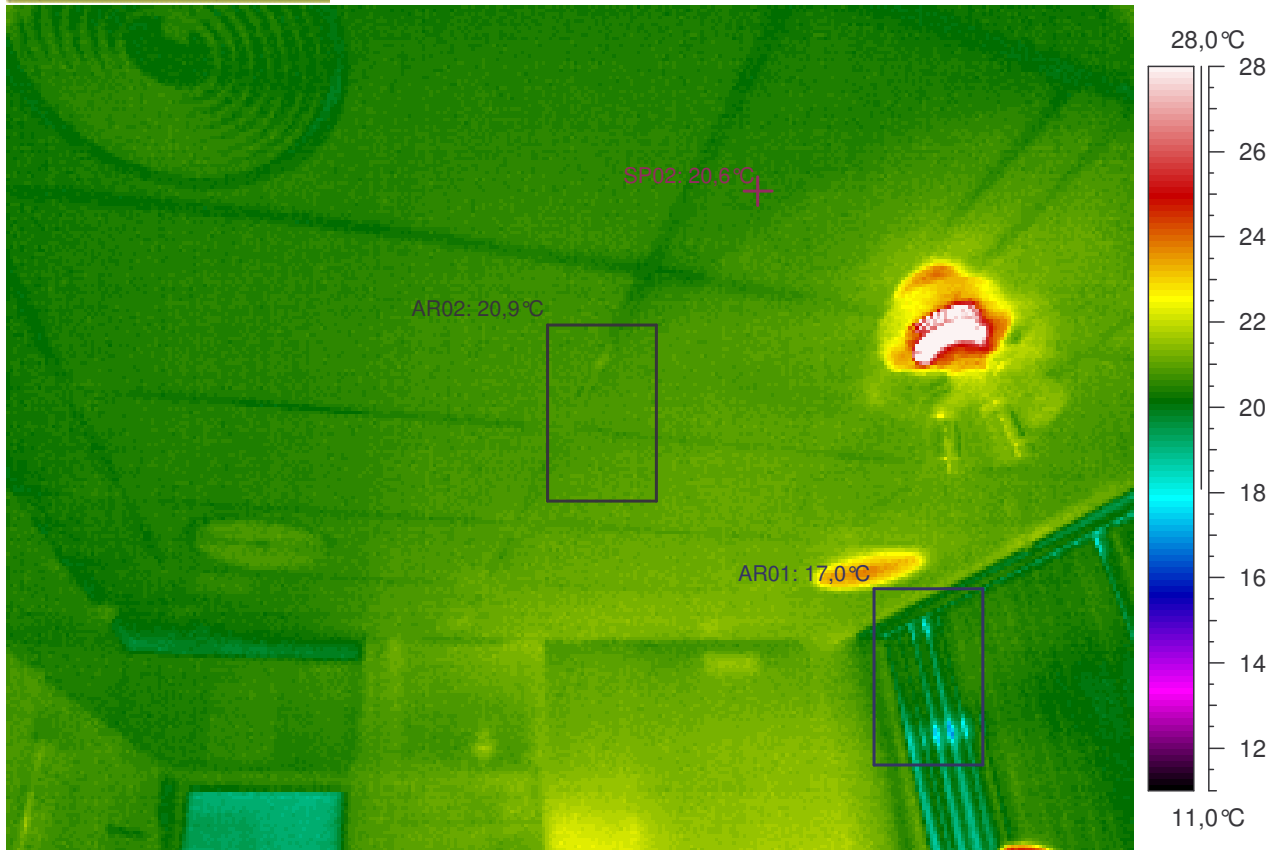
Lämpökuvan	Arvo
Kohde	Leppäkorven koulun laajennus
Kohta	huone 103
Tarkentavaa tietoa	yläosa, -kulmat
Vika / Puute	
Suositus	
Tilaaaja	Vantaan kaupunki, Arto Alanko
Kuvaaja	Tapani Järvenpää, lab.ins.
Ilmanvaihto	Normaaliteho

Kuvauksen huomiot: Rakenteet näyttävät pääasiassa normaaleilta.

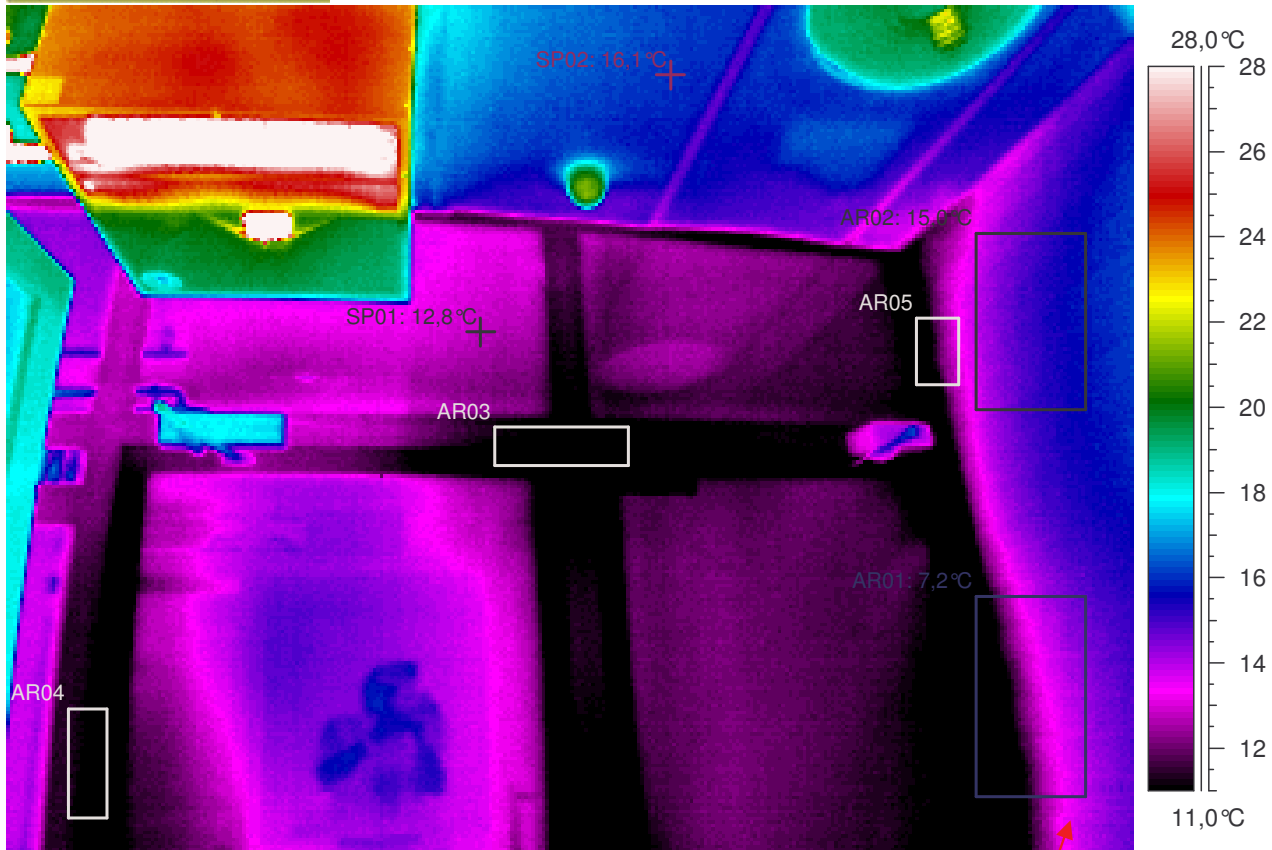
Lämpökuvan	Arvo
Kohde	Leppäkorven koulun laajennus
Kohta	huone 103
Tarkentavaa tietoa	yläosa, -kulmat
Vika / Puute	
Suositus	
Tilaaaja	Vantaan kaupunki, Arto Alanko
Kuvaaja	Tapani Järvenpää, lab.ins.
Ilmanvaihto	Normaaliteho

Kuvauksen huomiot: Rakenteet näyttävät pääasiassa normaaleilta. Mutta ...

Oven reunoissa on viileyttä / ilmavuotoa. Alittaa välttävän tason pistemäisen pintalämpötilan arvon (lämpötilaindeksi < 61,5 eli < 11,7°C).
Rakenteen toteutuksessa on lämpövihtyvyyttä haittaavia lämpötekniisiä puutteita.
