**Rakennustekniikka
Palvelutoiminta
Lämpökuvaus
RL 116 2005**

Lämpökuvien analysointi

Leppäkorven koulun voimistelusalii laaj.

Ulkovaipan sisäpuolinen yksinkertaistettu tarkastus

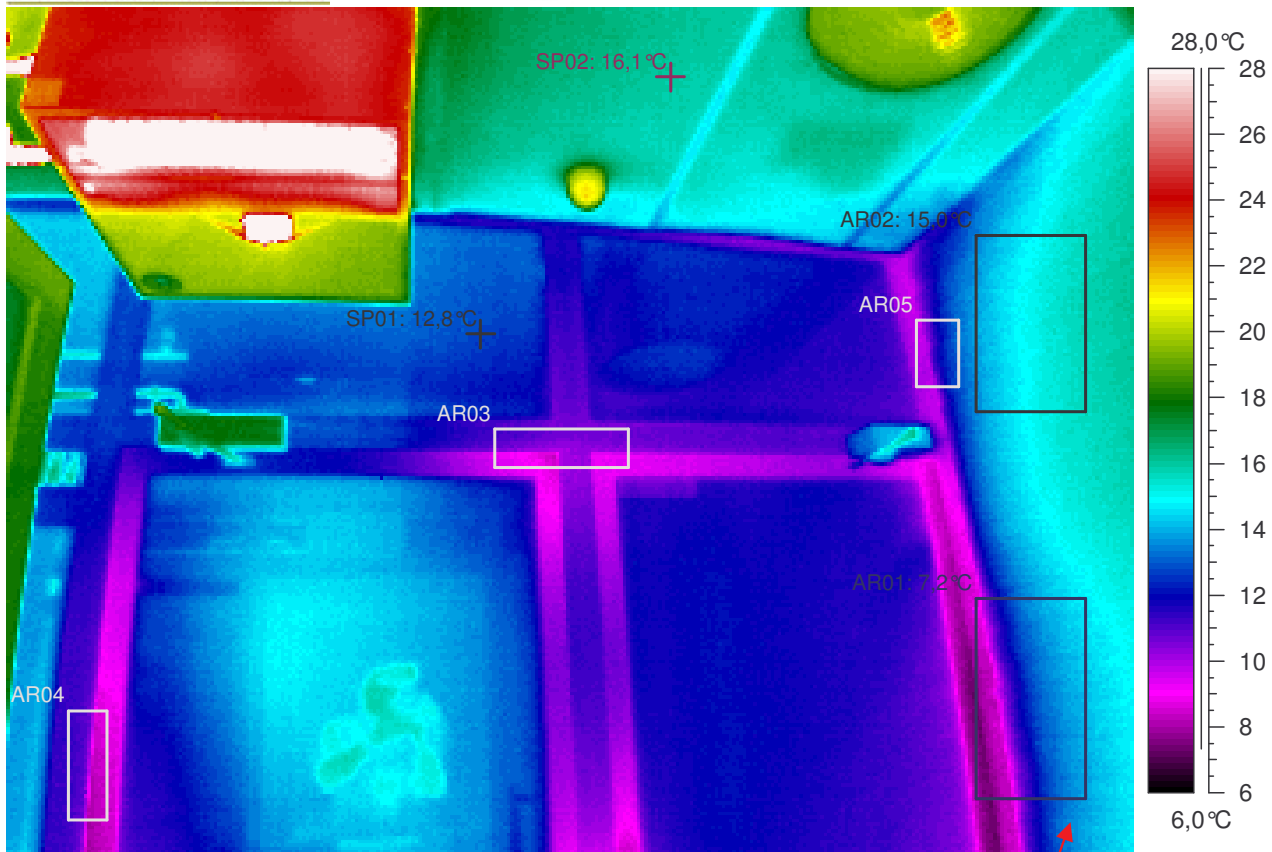
Lämpökuvan	Arvo
Kohde	Leppäkorven koulun laajennus
Kohta	huone 104
Tarkentavaa tietoa	yläosa, -kulmat
Vika / Puute	viileyttä / ilmavuotoa
Suositus	lisäeristys / -tiivistys
Tilaaaja	Vantaan kaupunki, Arto Alanko
Kuvaaja	Tapani Järvenpää, lab.ins.
Ilmanvaihto	Normaaliteho

Kuvauksen huomiot: Rakenteet näyttävät pääasiassa normaaleilta. Mutta ...

Oven reunoissa on viileyttä / ilmavuotoa. Alittaa välttävän tason pistemäisen pintalämpötilan arvon (lämpötilaindeksi < 61,5 eli < 11,7°C).
Rakenteen toteutuksessa on lämpövihtyvyyttä haittaavia lämpötekniisiä puutteita.

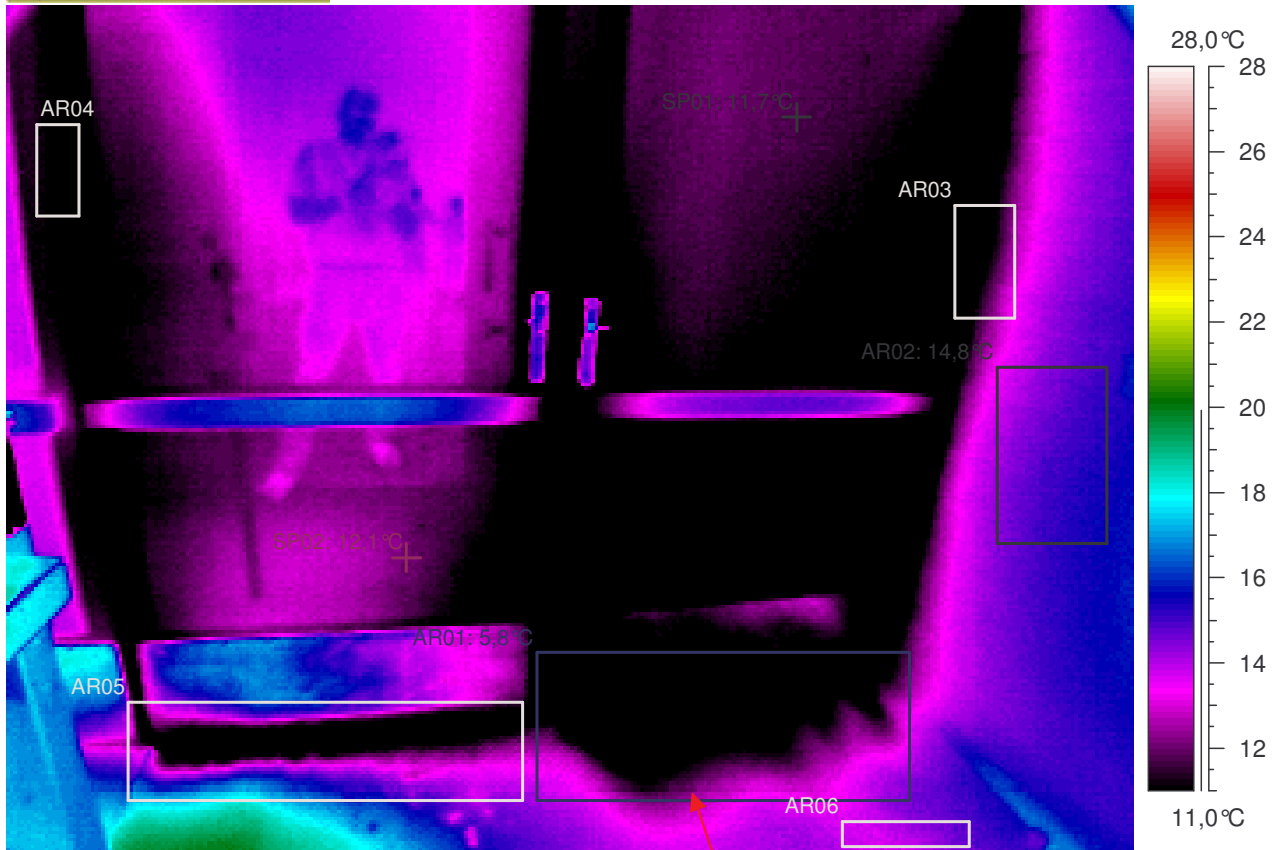
Lämpökuvan	Arvo
Kohde	Leppäkorven koulun laajennus
Kohta	huone 104
Tarkentavaa tietoa	yläosa, -kulmat
Vika / Puute	viileyttä / ilmavuotoa
Suositus	lisäeristys / -tiivistys
Tilaaaja	Vantaan kaupunki, Arto Alanko
Kuvaaja	Tapani Järvenpää, lab.ins.
Ilmanvaihto	Normaaliteho

Kuvauksen huomiot: Rakenteet näyttävät pääasiassa normaaleilta. Mutta ...

Oven (ala)reunoissa on viileyttä / ilmavuotoa. Alittaa välttävän tason pistemäisen pintalämpötilan arvon (lämpötilaindeksi < 61,5 eli < 11,7°C).
Rakenteen toteutuksessa on lämpövihtyvyyttä haittaavia lämpötekniisiä puutteita.

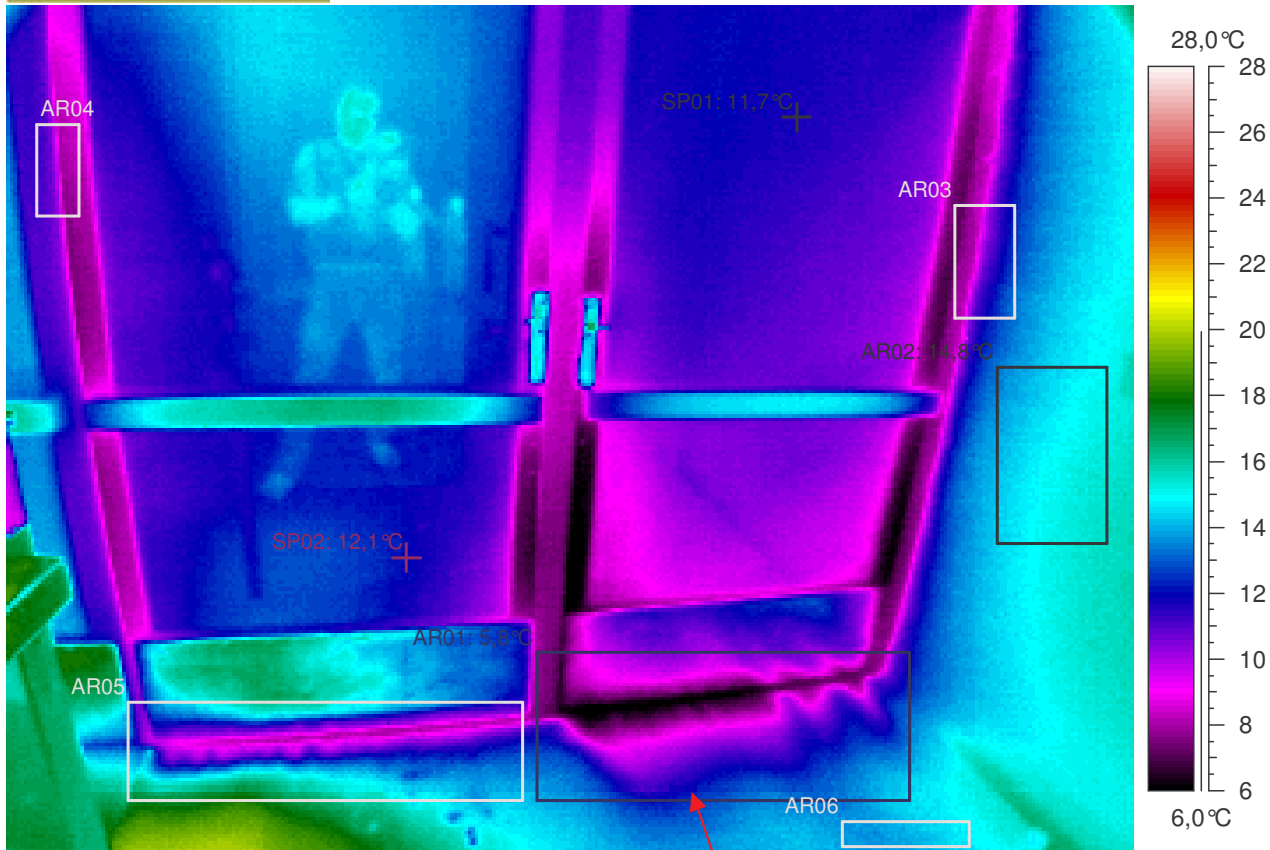
Lämpökuvan	Arvo
Kohde	Leppäkorven koulun laajennus
Kohta	huone 104
Tarkentavaa tietoa	alaosa, -kulmat
Vika / Puute	viileyttä / ilmavuotoa
Suositus	lisäeristys / -tiivistys
Tilaaaja	Vantaan kaupunki, Arto Alanko
Kuvaaja	Tapani Järvenpää, lab.ins.
Ilmanvaihto	Normaaliteho

Kuvauksen huomiot: Rakenteet näyttävät pääasiassa normaaleilta. Mutta ...

Oven (ala)reunoissa on viileyttä / ilmavuotoa. Alittaa välttävän tason pistemäisen pintalämpötilan arvon (lämpötilaindeksi < 61,5 eli < 11,7°C).
Rakenteen toteutuksessa on lämpövihtyvyyttä haittaavia lämpötekniisiä puutteita.

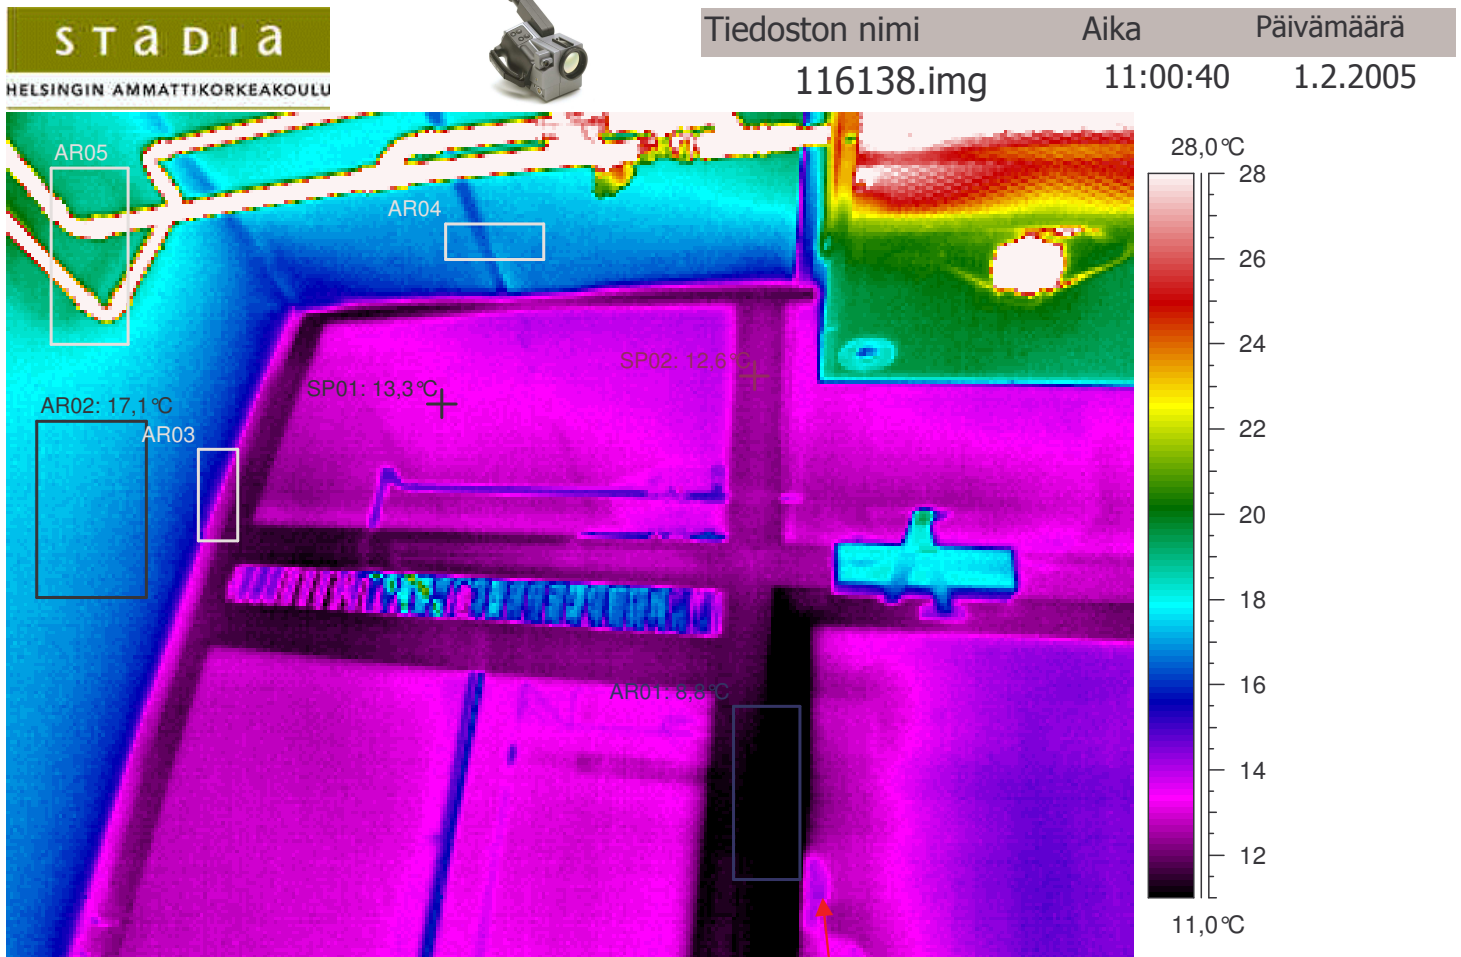
Lämpökuvan	Arvo
Kohde	Leppäkorven koulun laajennus
Kohta	huone 104
Tarkentavaa tietoa	alaosa, -kulmat
Vika / Puute	viileyttä / ilmavuotoa
Suositus	lisäeristys / -tiivistys
Tilaaaja	Vantaan kaupunki, Arto Alanko
Kuvaaja	Tapani Järvenpää, lab.ins.
Ilmanvaihto	Normaaliteho

Kuvauksen huomiot: Rakenteet näyttävät pääasiassa normaaleilta. Mutta ...

Oven reunoissa on viileyttä / ilmavuotoa. Alittaa välttävän tason pistemäisen pintalämpötilan arvon (lämpötilaindeksi < 61,5 eli < 11,7°C).
Rakenteen toteutuksessa on lämpövihtyvyyttä haittaavia lämpötekniisiä puutteita.

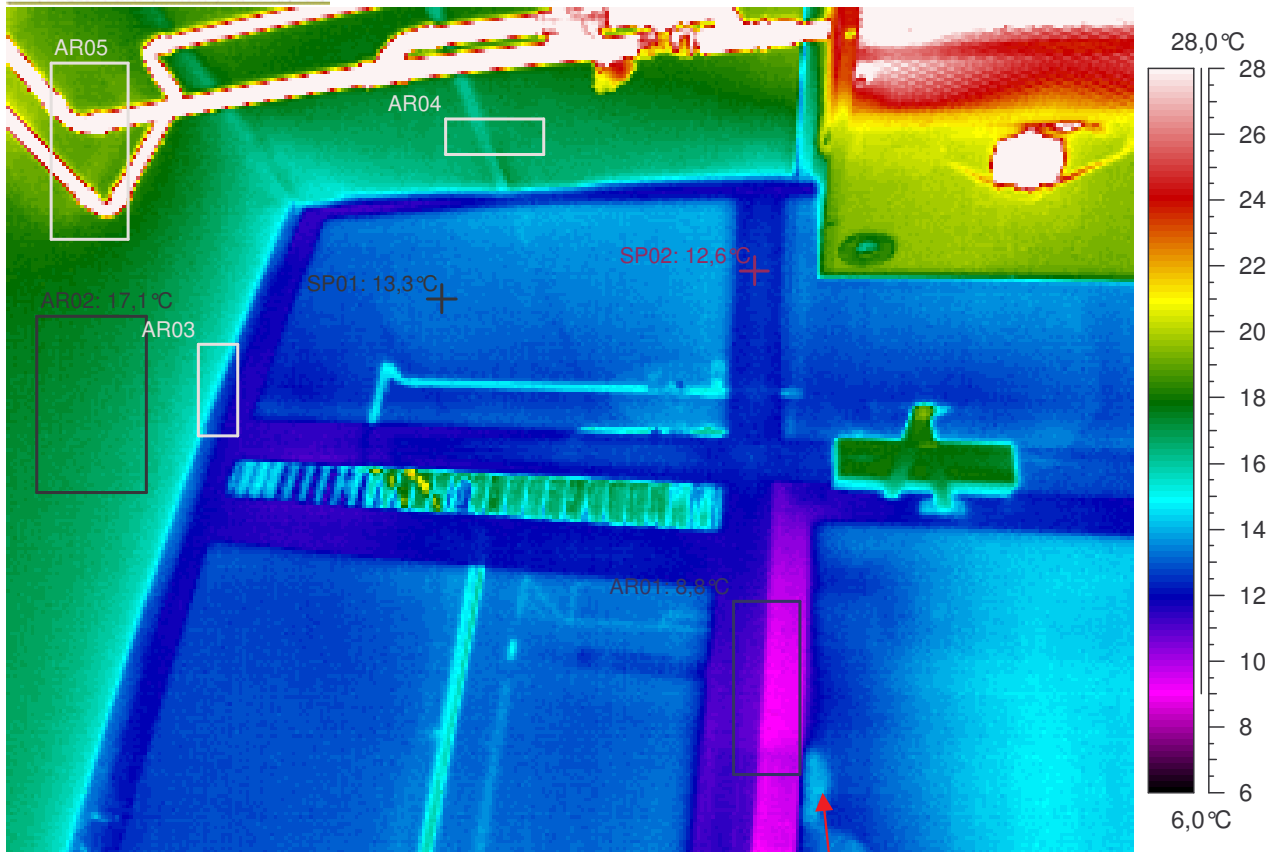
Lämpökuvan	Arvo
Kohde	Leppäkorven koulun laajennus
Kohta	huone 104
Tarkentavaa tietoa	yläosa, -kulmat
Vika / Puute	viileyttä / ilmavuotoa
Suositus	lisäeristys / -tiivistys
Tilaaaja	Vantaan kaupunki, Arto Alanko
Kuvaaja	Tapani Järvenpää, lab.ins.
Ilmanvaihto	Normaaliteho

Kuvauksen huomiot: Rakenteet näyttävät pääasiassa normaaleilta. Mutta ...

Oven reunoissa on viileyttä / ilmavuotoa. Alittaa välttävän tason pistemäisen pintalämpötilan arvon (lämpötilaindeksi < 61,5 eli < 11,7°C).
Rakenteen toteutuksessa on lämpövihtyvyyttä haittaavia lämpötekniisiä puutteita.

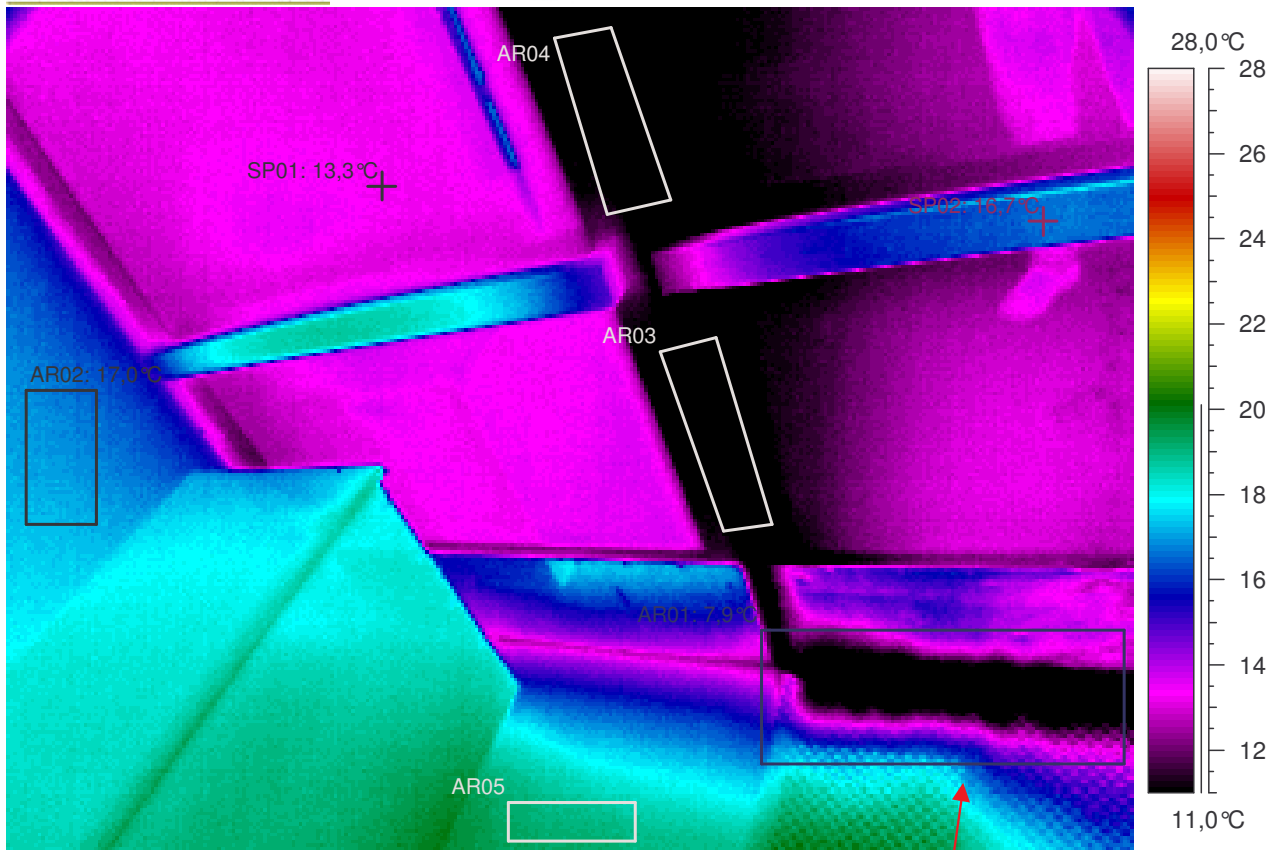
Lämpökuvan	Arvo
Kohde	Leppäkorven koulun laajennus
Kohta	huone 104
Tarkentavaa tietoa	yläosa, -kulmat
Vika / Puute	viileyttä / ilmavuotoa
Suositus	lisäeristys / -tiivistys
Tilaaaja	Vantaan kaupunki, Arto Alanko
Kuvaaja	Tapani Järvenpää, lab.ins.
Ilmanvaihto	Normaaliteho

Kuvauksen huomiot: Rakenteet näyttävät pääasiassa normaaleilta. Mutta ...

Oven reunoissa on viileyttä / ilmavuotoa. Alittaa välttävän tason pistemäisen pintalämpötilan arvon (lämpötilaindeksi < 61,5 eli < 11,7°C).
Rakenteen toteutuksessa on lämpövihtyvyyttä haittaavia lämpötekniisiä puutteita.

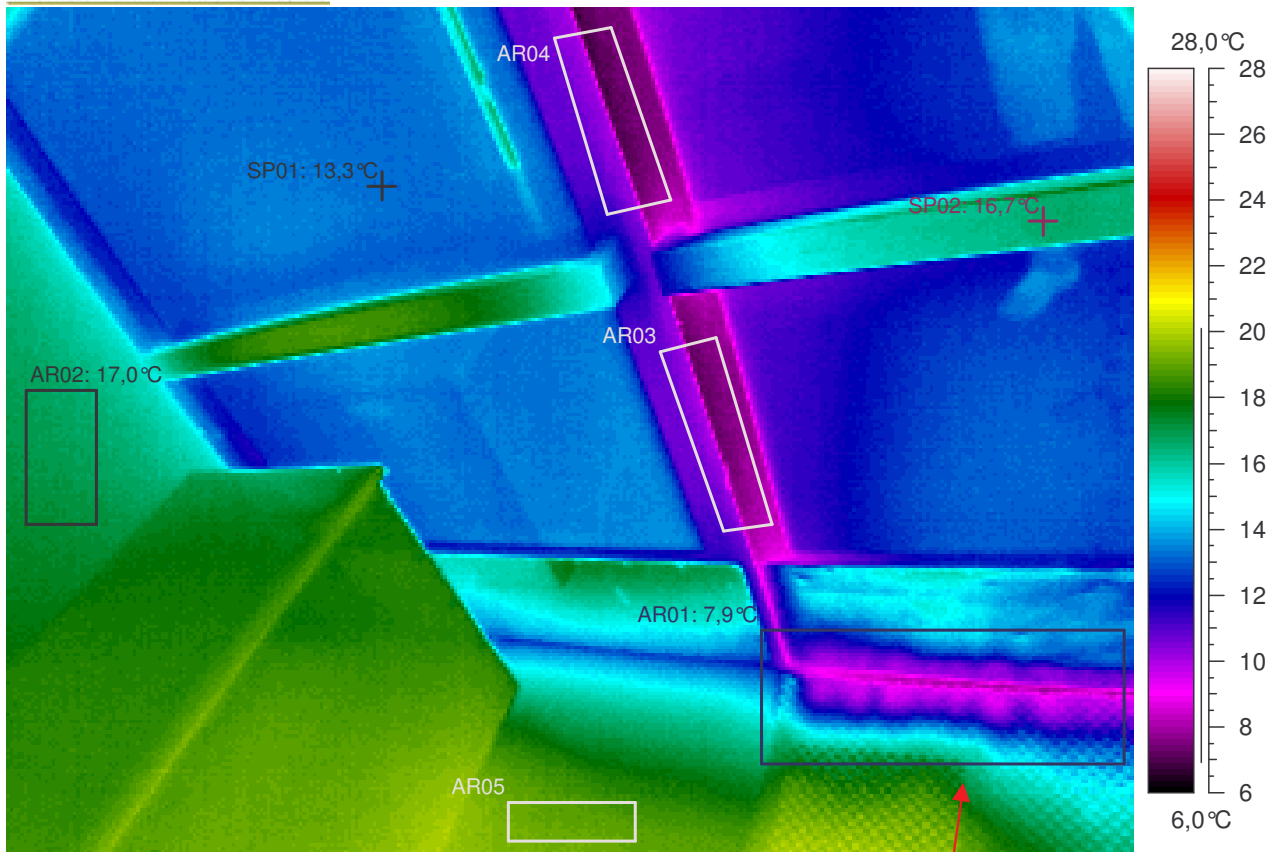
Lämpökuvan	Arvo
Kohde	Leppäkorven koulun laajennus
Kohta	huone 104
Tarkentavaa tietoa	alaosa, -kulmat
Vika / Puute	viileyttä / ilmavuotoa
Suositus	lisäeristys / -tiivistys
Tilaaaja	Vantaan kaupunki, Arto Alanko
Kuvaaja	Tapani Järvenpää, lab.ins.
Ilmanvaihto	Normaaliteho

Kuvauksen huomiot: Rakenteet näyttävät pääasiassa normaaleilta. Mutta ...

Oven reunoissa on viileyttä / ilmavuotoa. Alittaa välttävän tason pistemäisen pintalämpötilan arvon (lämpötilaindeksi < 61,5 eli < 11,7°C).
Rakenteen toteutuksessa on lämpövihtyvyyttä haittaavia lämpötekniisiä puutteita.

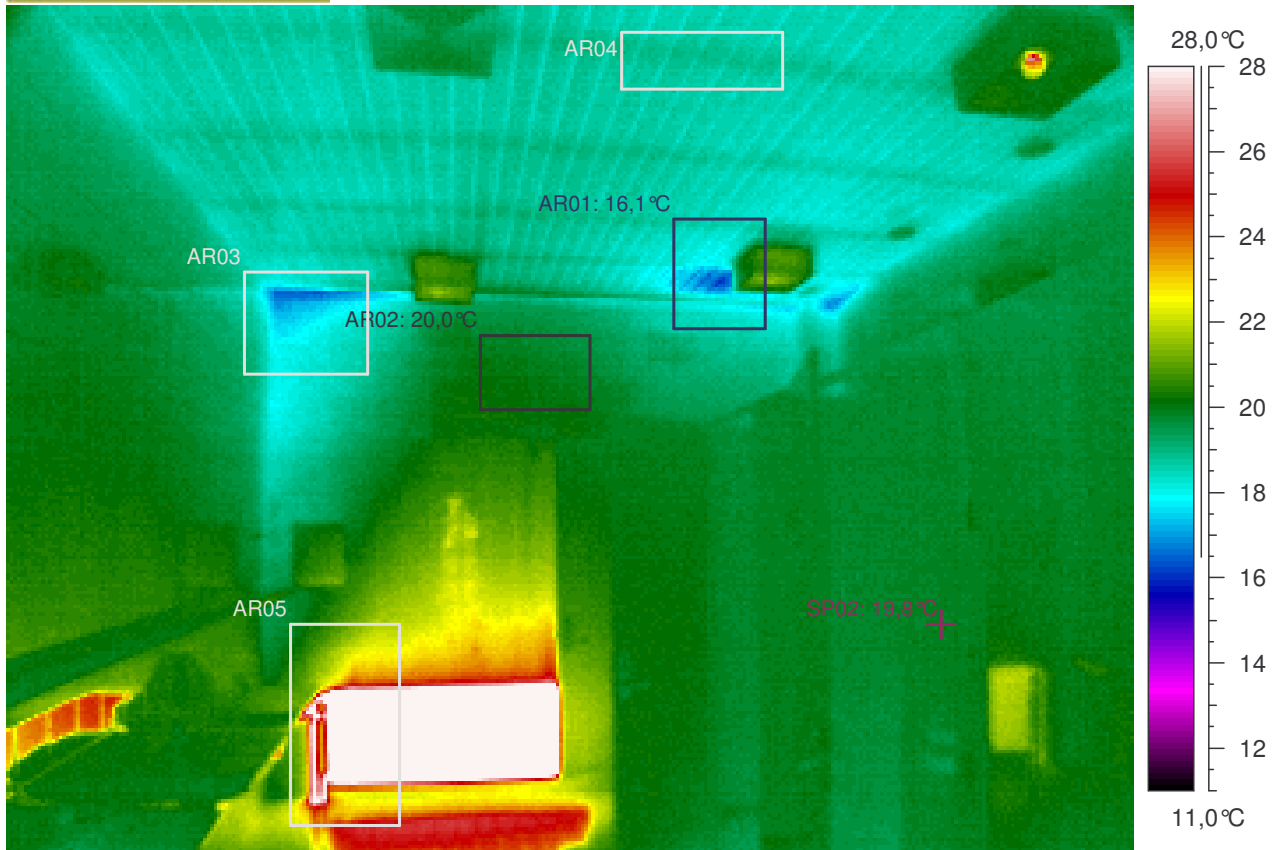
Lämpökuvan	Arvo
Kohde	Leppäkorven koulun laajennus
Kohta	huone 104
Tarkentavaa tietoa	alaosa, -kulmat
Vika / Puute	viileyttä / ilmavuotoa
Suositus	lisäeristys / -tiivistys
Tilaaaja	Vantaan kaupunki, Arto Alanko
Kuvaaja	Tapani Järvenpää, lab.ins.
Ilmanvaihto	Normaaliteho

Kuvauksen huomiot: Rakenteet näyttävät pääasiassa normaaleilta.

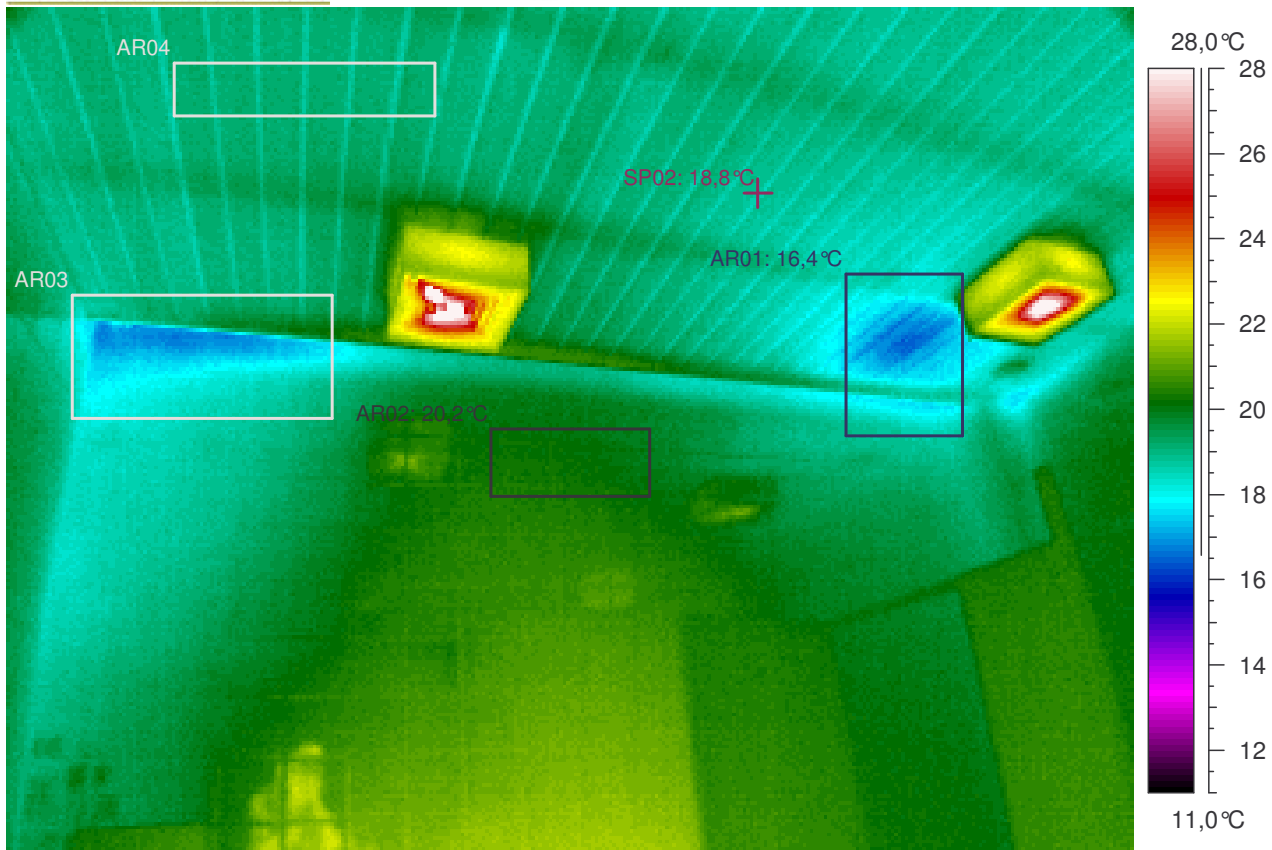
Lämpökuvan	Arvo
Kohde	Leppäkorven koulun laajennus
Kohta	huone 107
Tarkentavaa tietoa	ylä- ja alaosaa, -kulmat
Vika / Puute	
Suositus	
Tilaaaja	Vantaan kaupunki, Arto Alanko
Kuvaaja	Tapani Järvenpää, lab.ins.
Ilmanvaihto	Normaaliteho

Kuvauksen huomiot: Rakenteet näyttävät pääasiassa normaaleilta.

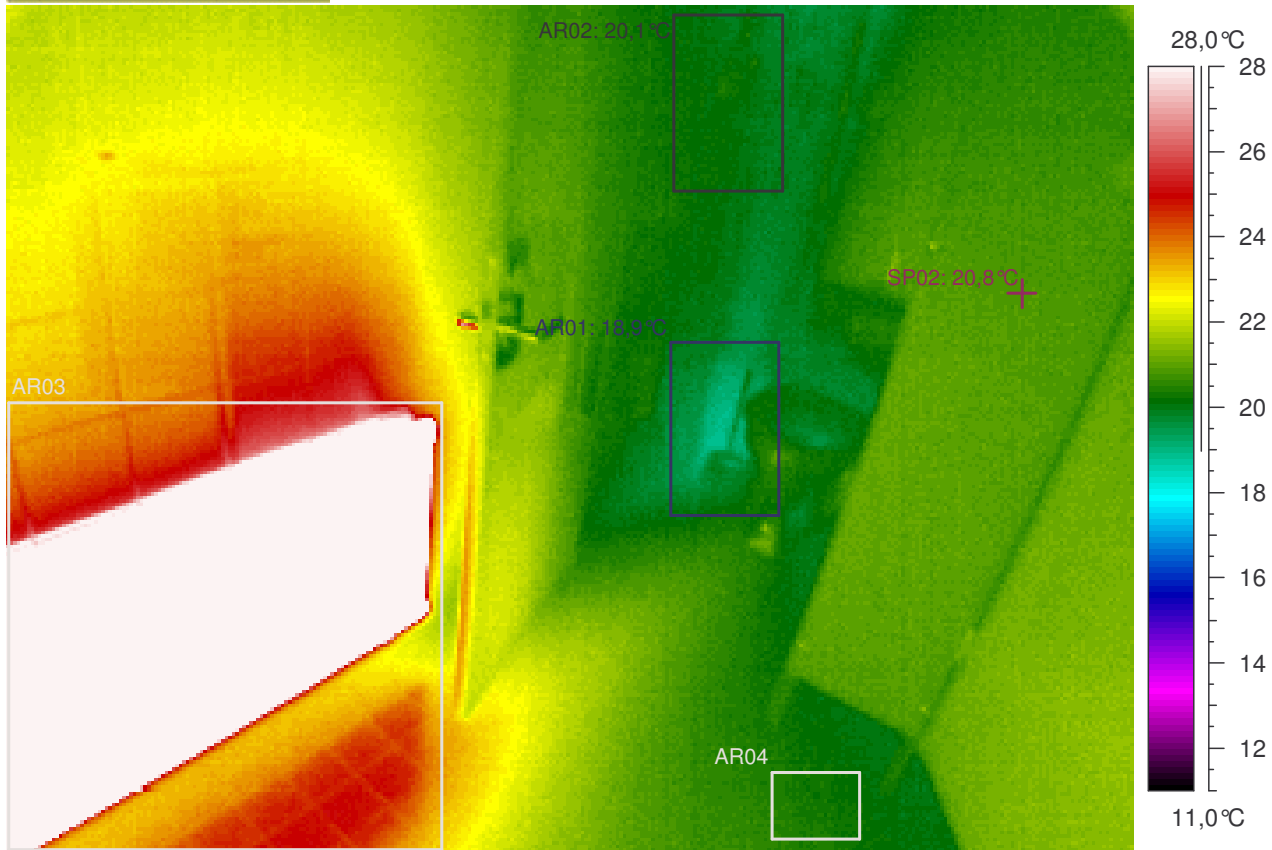
Lämpökuvan	Arvo
Kohde	Leppäkorven koulun laajennus
Kohta	huone 107
Tarkentavaa tietoa	yläosa, -kulmat
Vika / Puute	
Suositus	
Tilaaaja	Vantaan kaupunki, Arto Alanko
Kuvaaja	Tapani Järvenpää, lab.ins.
Ilmanvaihto	Normaaliteho

Kuvauksen huomiot: Rakenteet näyttävät pääasiassa normaaleilta.

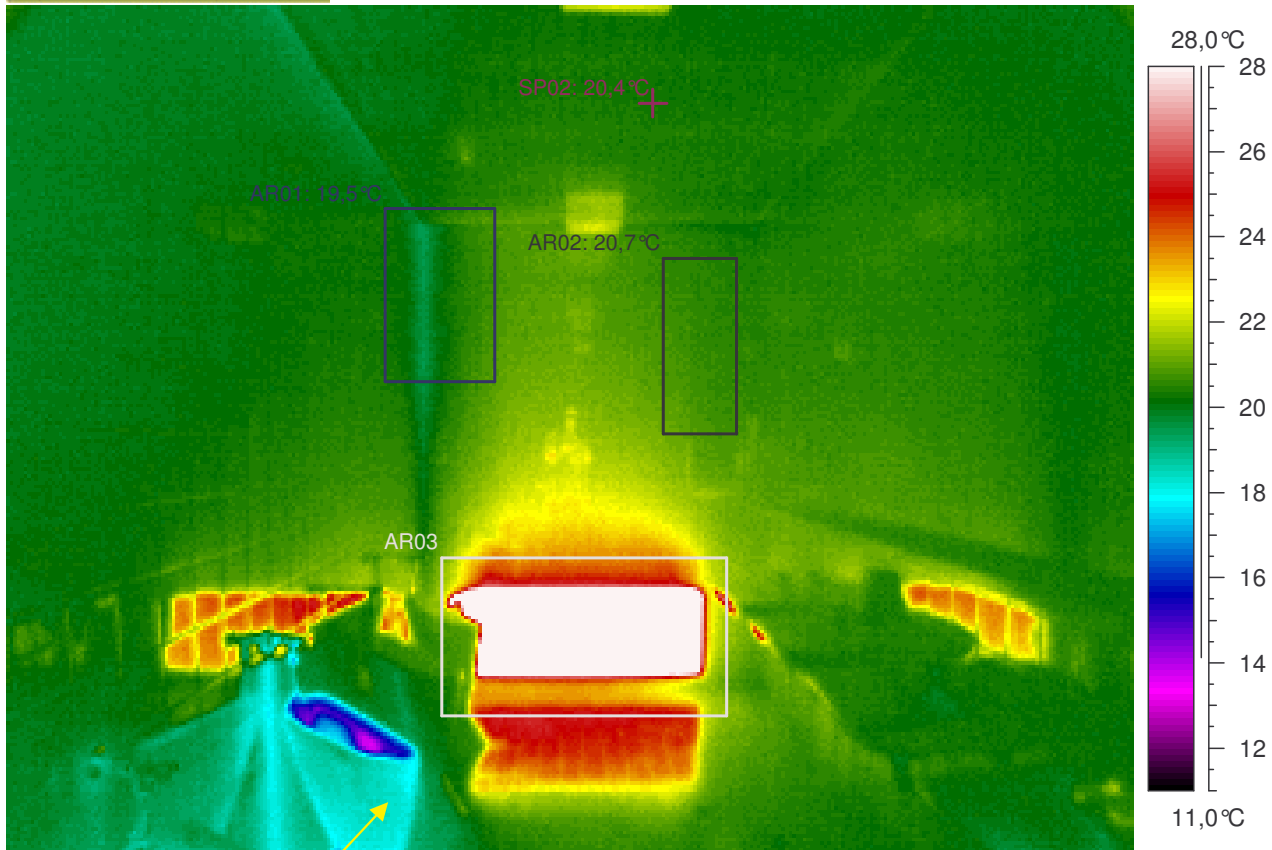
Lämpökuvan	Arvo
Kohde	Leppäkorven koulun laajennus
Kohta	huone 107
Tarkentavaa tietoa	alaosa, -kulmat
Vika / Puute	
Suositus	
Tilaaja	Vantaan kaupunki, Arto Alanko
Kuvaaja	Tapani Järvenpää, lab.ins.
Ilmanvaihto	Normaaliteho

Kuvauksen huomiot: Rakenteet näyttävät pääasiassa normaaleilta. Mutta ...

Pisuaarin hana vuoti!

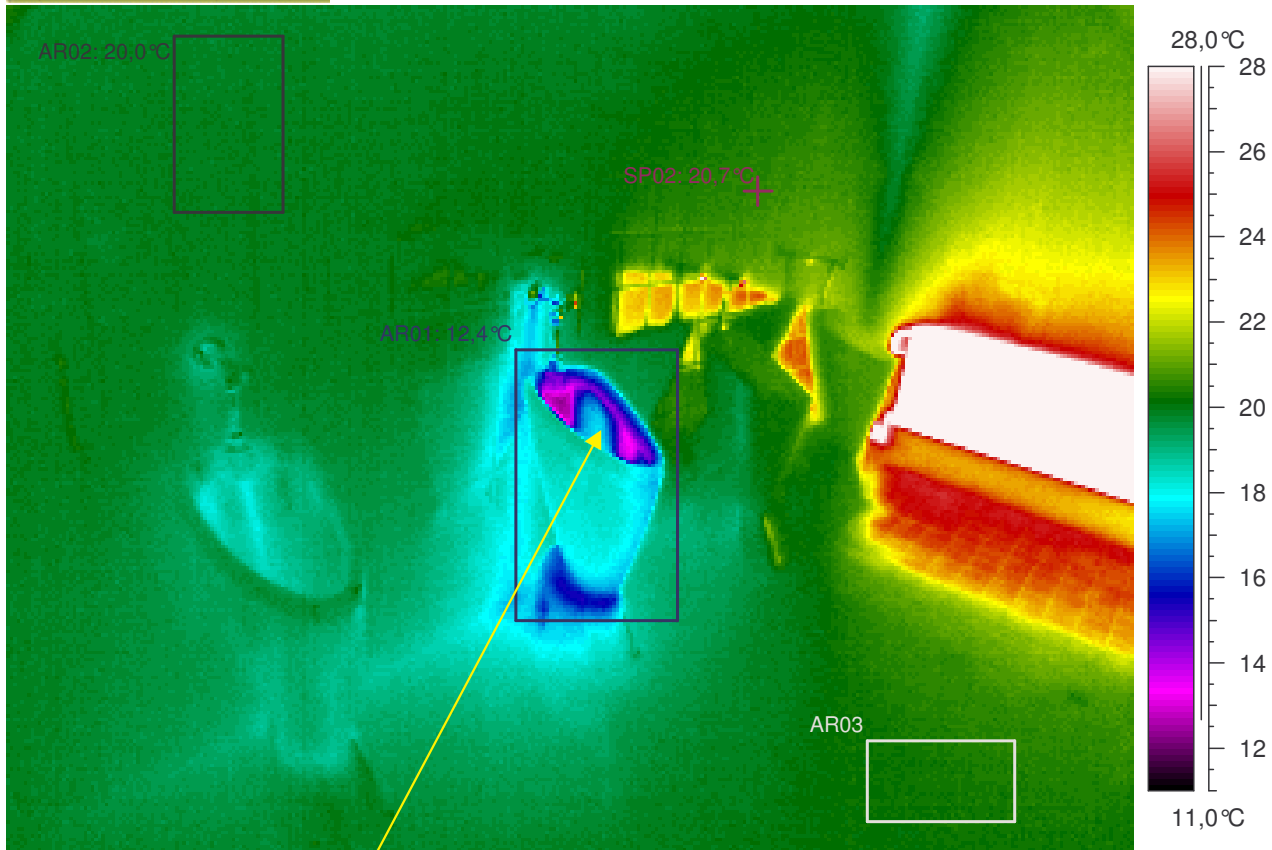
Lämpökuvan	Arvo
Kohde	Leppäkorven koulun laajennus
Kohta	huone 106
Tarkentavaa tietoa	ylä- ja alaosa, -kulmat
Vika / Puute	Pisuaari vuoti
Suositus	Hanan korjaus
Tilaaaja	Vantaan kaupunki, Arto Alanko
Kuvaaja	Tapani Järvenpää, lab.ins.
Ilmanvaihto	Normaaliteho

Kuvauksen huomiot: Rakenteet näyttävät pääasiassa normaaleilta. Mutta ...

Pisuaarin hana vuoti!

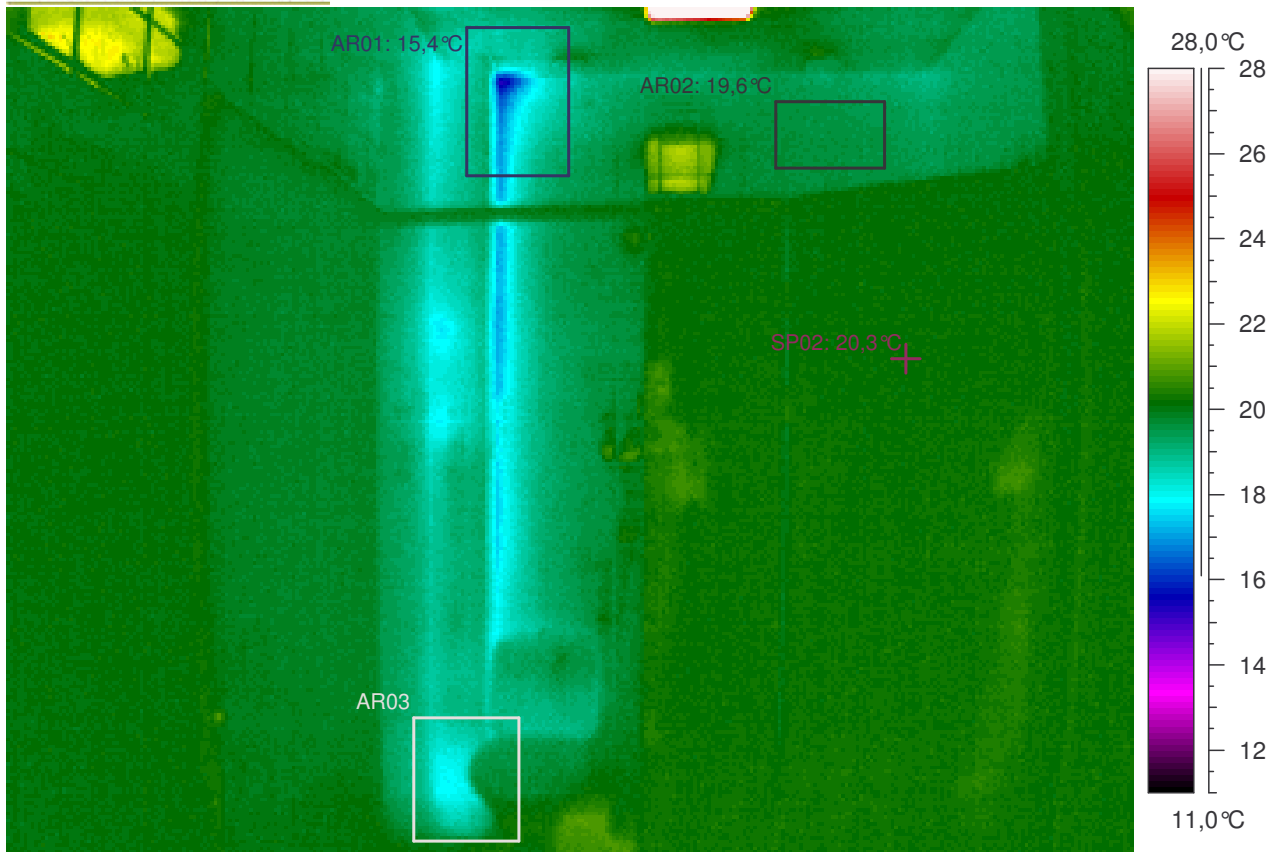
Lämpökuvan	Arvo
Kohde	Leppäkorven koulun laajennus
Kohta	huone 106
Tarkentavaa tietoa	yläosa, -kulmat
Vika / Puute	
Suositus	
Tilaaaja	Vantaan kaupunki, Arto Alanko
Kuvaaja	Tapani Järvenpää, lab.ins.
Ilmanvaihto	Normaaliteho

Kuvauksen huomiot: Rakenteet näyttävät pääasiassa normaaleilta.

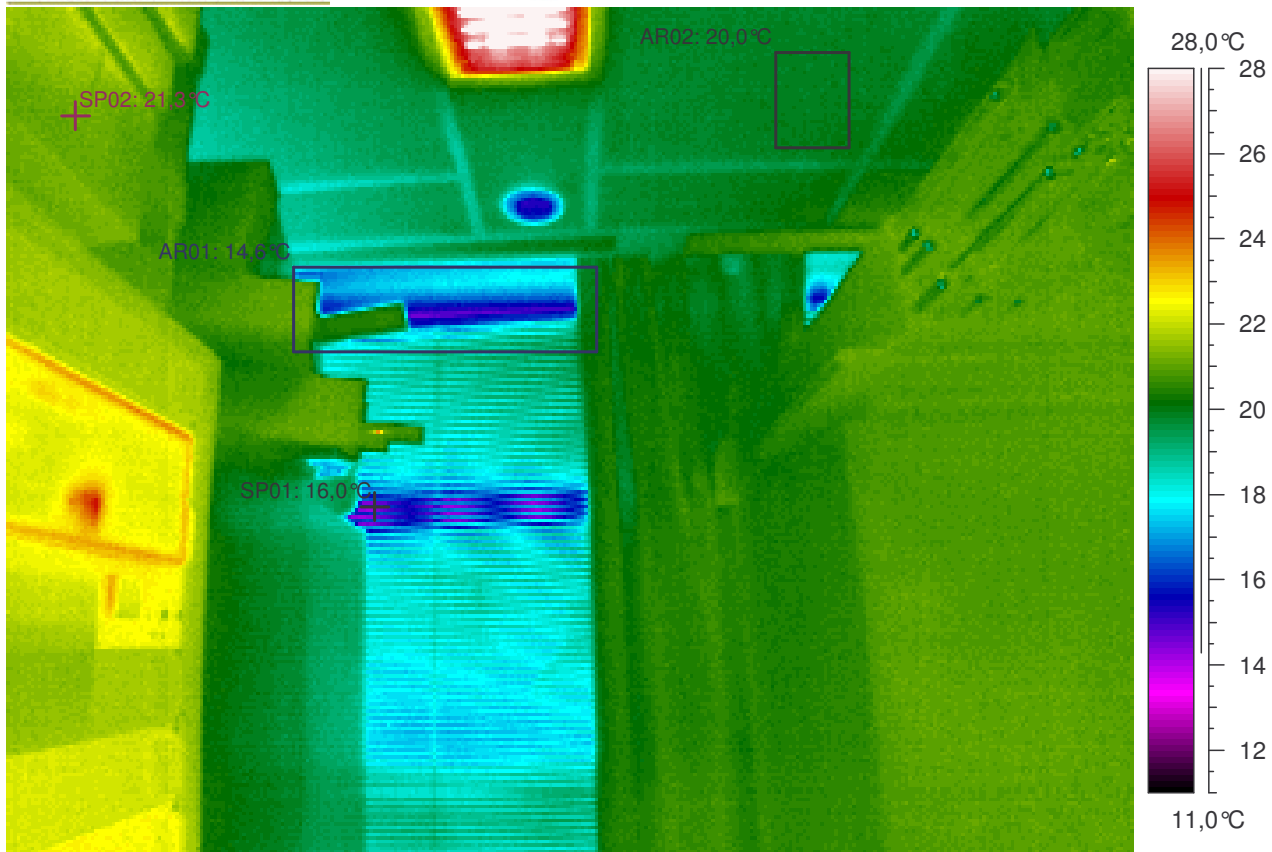
Lämpökuvan	Arvo
Kohde	Leppäkorven koulun laajennus
Kohta	huone 106
Tarkentavaa tietoa	alaosa, -kulmat
Vika / Puute	
Suositus	
Tilaaaja	Vantaan kaupunki, Arto Alanko
Kuvaaja	Tapani Järvenpää, lab.ins.
Ilmanvaihto	Normaaliteho

Kuvauksen huomiot: Rakenteet näyttävät pääasiassa normaaleilta.

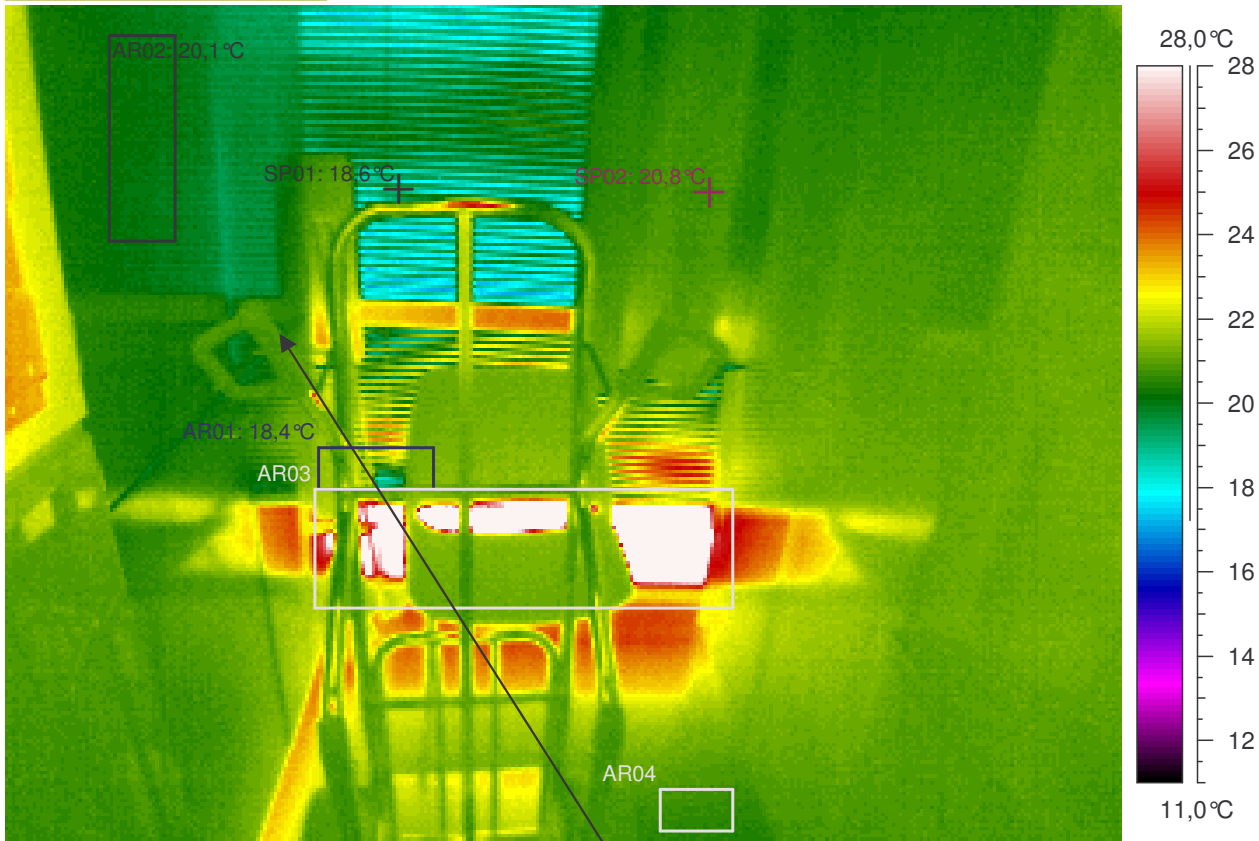
Lämpökuvan	Arvo
Kohde	Leppäkorven koulun laajennus
Kohta	huone 103a
Tarkentavaa tietoa	ylä- ja alaosa, -kulmat
Vika / Puute	
Suositus	
Tilaaja	Vantaan kaupunki, Arto Alanko
Kuvaaja	Tapani Järvenpää, lab.ins.
Ilmanvaihto	Normaaliteho

Kuvauksen huomiot: Rakenteet näyttävät pääasiassa normaaleilta.

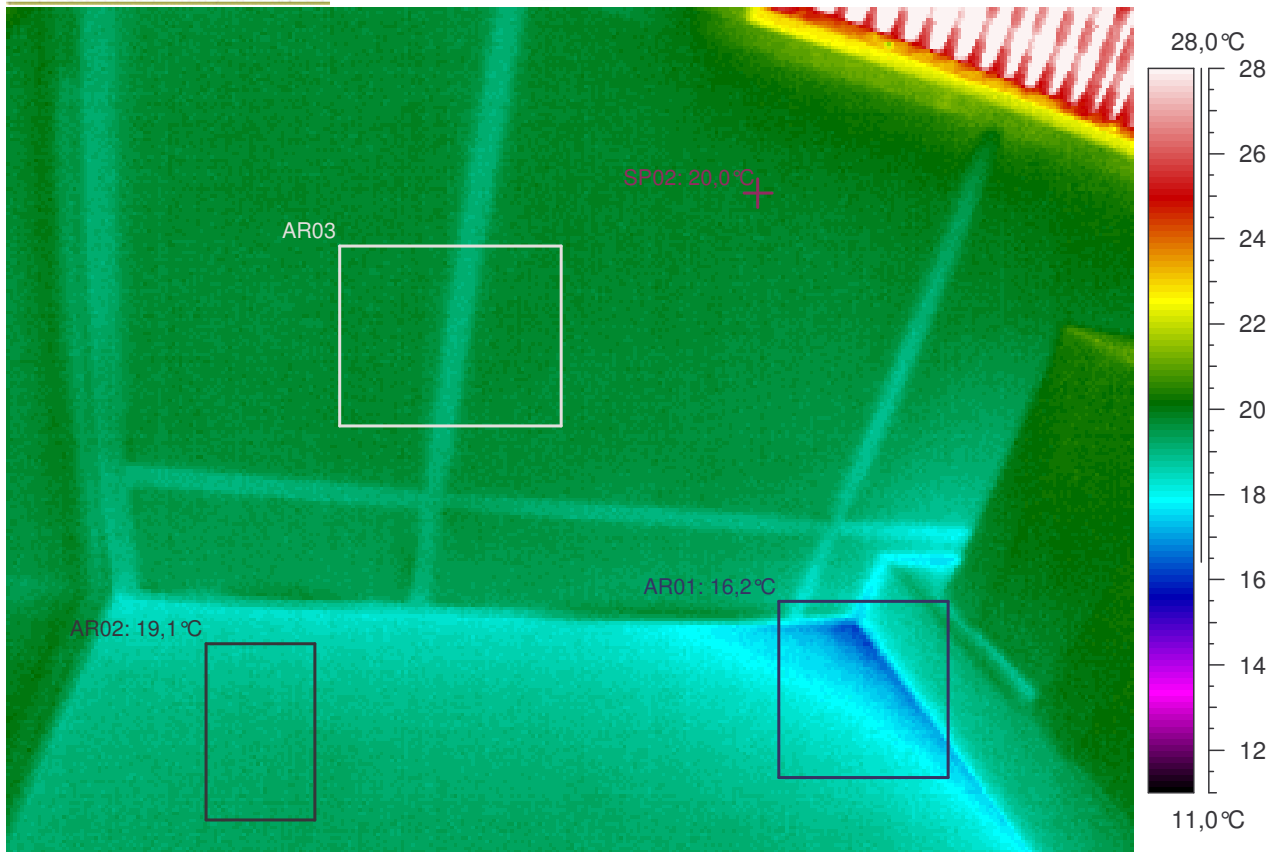
Lämpökuvan	Arvo
Kohde	Leppäkorven koulun laajennus
Kohta	huone 103a
Tarkentavaa tietoa	alaosa, -kulmat
Vika / Puute	
Suositus	
Tilaaja	Vantaan kaupunki, Arto Alanko
Kuvaaja	Tapani Järvenpää, lab.ins.
Ilmanvaihto	Normaaliteho

Kuvauksen huomiot: Rakenteet näyttävät pääasiassa normaaleilta.

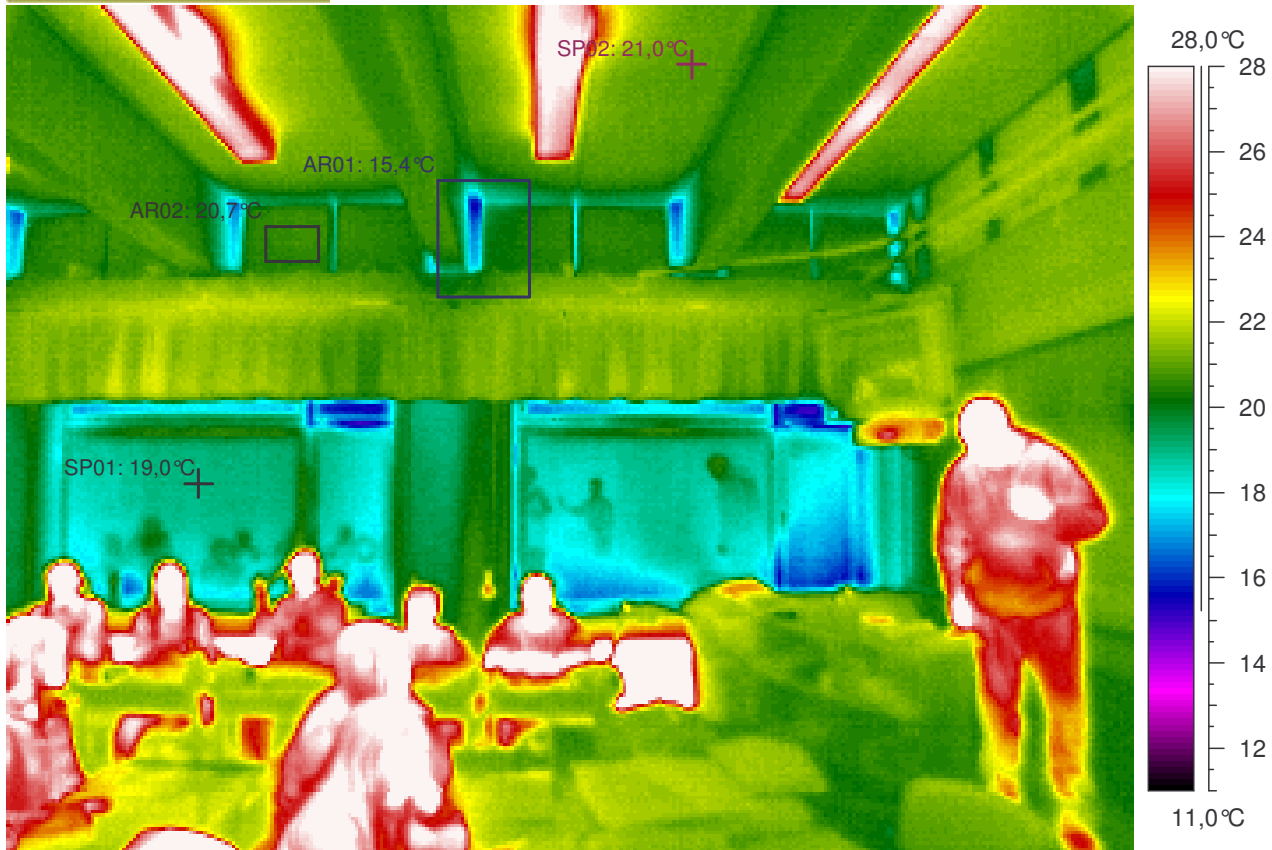
Lämpökuvan	Arvo
Kohde	Leppäkorven koulun laajennus
Kohta	huone 103a
Tarkentavaa tietoa	alaosa, -kulmat
Vika / Puute	
Suositus	
Tilaaaja	Vantaan kaupunki, Arto Alanko
Kuvaaja	Tapani Järvenpää, lab.ins.
Ilmanvaihto	Normaaliteho

Kuvauksen huomiot: Rakenteet näyttävät pääasiassa normaaleilta.

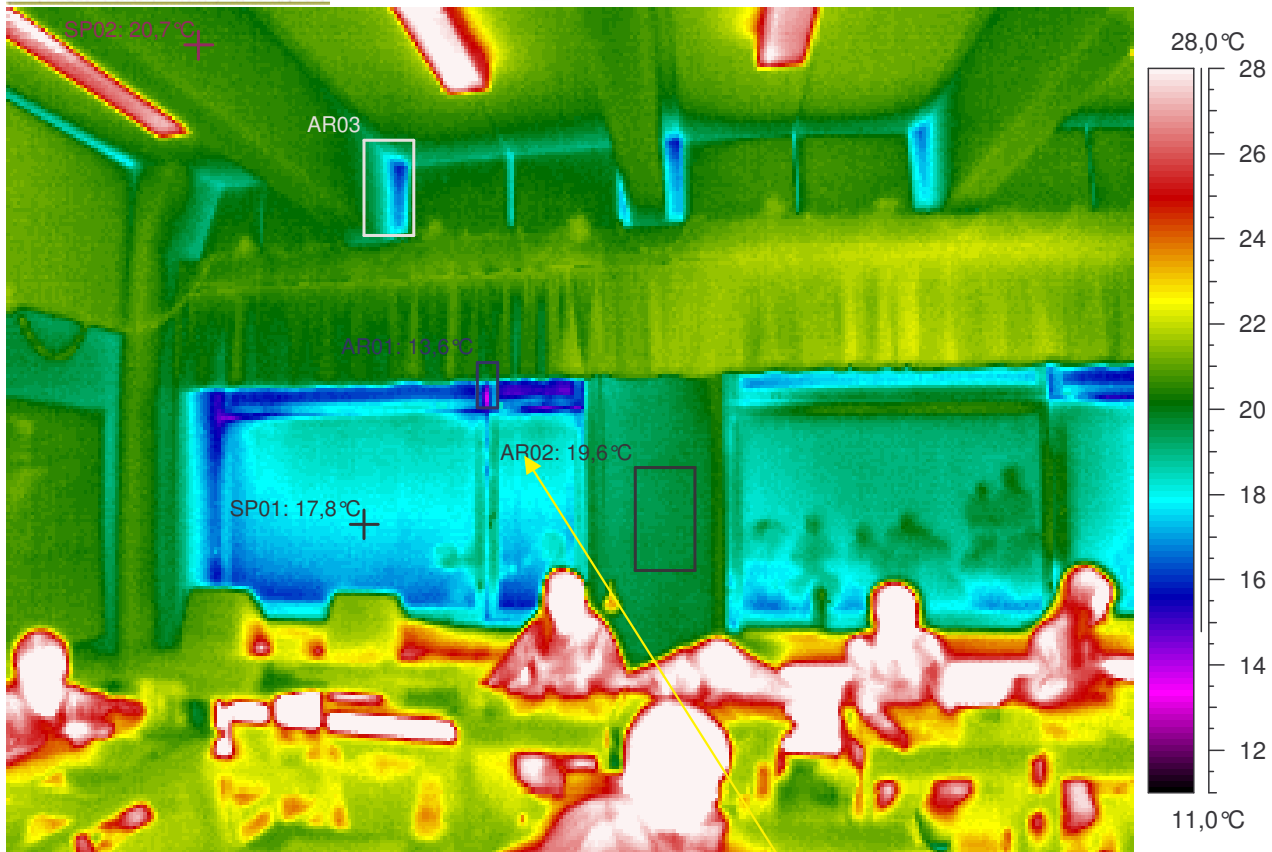
Lämpökuvan	Arvo
Kohde	Leppäkorven koulun laajennus
Kohta	luokka, vanhaosa
Tarkentavaa tietoa	ylä- ja alaosa, -kulmat
Vika / Puute	
Suositus	
Tilaaja	Vantaan kaupunki, Arto Alanko
Kuvaaja	Tapani Järvenpää, lab.ins.
Ilmanvaihto	Normaaliteho

Kuvauksen huomiot: Rakenteet näyttävät pääasiassa normaaleilta. Mutta ...

Ikkunassa on hieman viileyttä / ilmavuotoa. Ilmeinen rakenteellinen tekovika tai -virhe (lämpösilta, lämmöneristys työvirhe, ilmavuoto jne.). Mahdollisia virheitä tai puutteita rakenteissa (TI= lämpötilaindeksi < 75 eli < 13,3°C). Seinän pintalämpötilan lämpötilaindeksin raja-arvot alittuu mittaushetkellä (TI < 80,8 eli < 14,4°C).

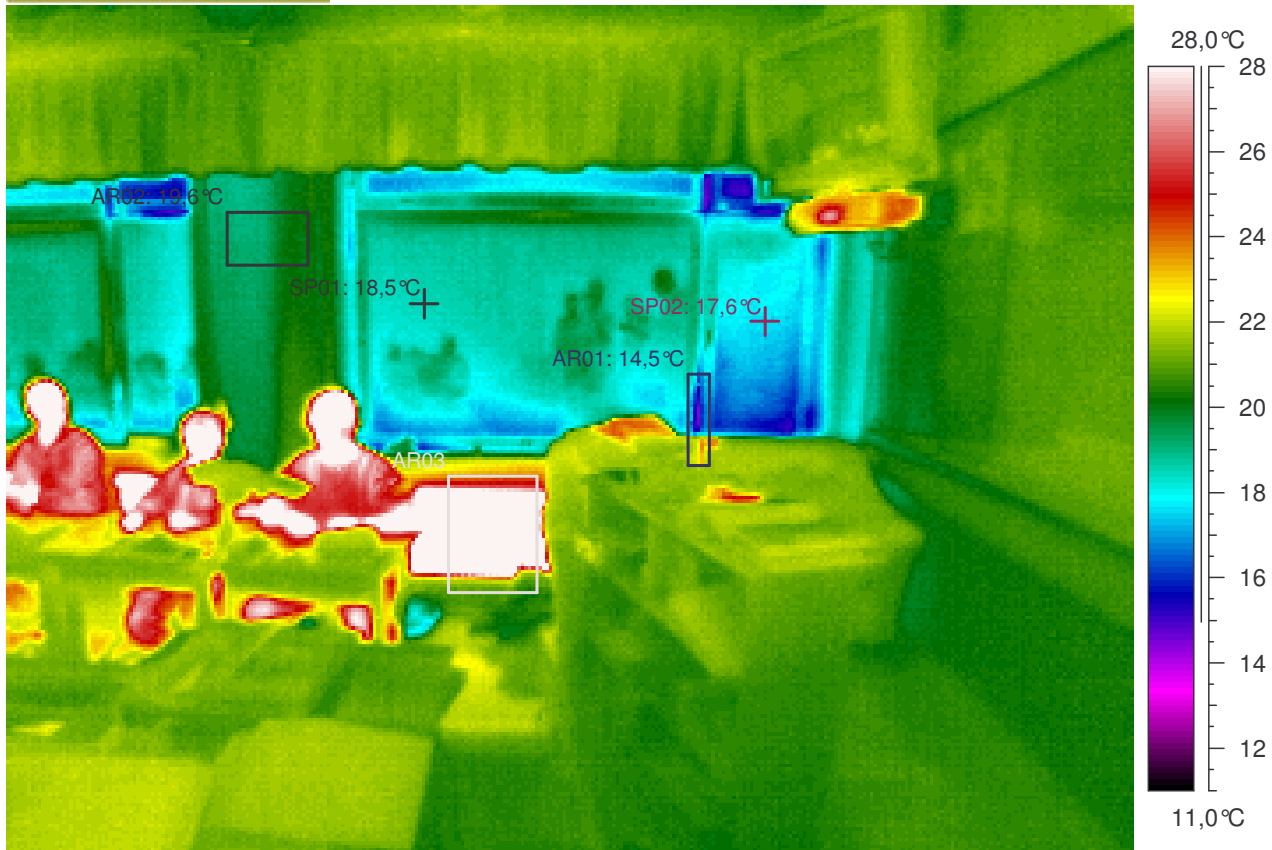
Lämpökuvan	Arvo
Kohde	Leppäkorven koulun laajennus
Kohta	luokka, vanhaosa
Tarkentavaa tietoa	ylä- ja alaosa, -kulmat
Vika / Puute	hieman viileyttä / ilmavuotoa
Suositus	lisäeristys / -tiivistys
Tilaaaja	Vantaan kaupunki, Arto Alanko
Kuvaaja	Tapani Järvenpää, lab.ins.
Ilmanvaihto	Normaaliteho

Kuvauksen huomiot: Rakenteet näyttävät pääasiassa normaaleilta.
