**Rakennustekniikka
Palvelutoiminta
Lämpökuvaus
RL 116 2005**

Lämpökuvien analysointi

Leppäkorven koulun voimistelusalii laaj.

Ulkovaipan sisäpuolinen yksinkertaistettu tarkastus

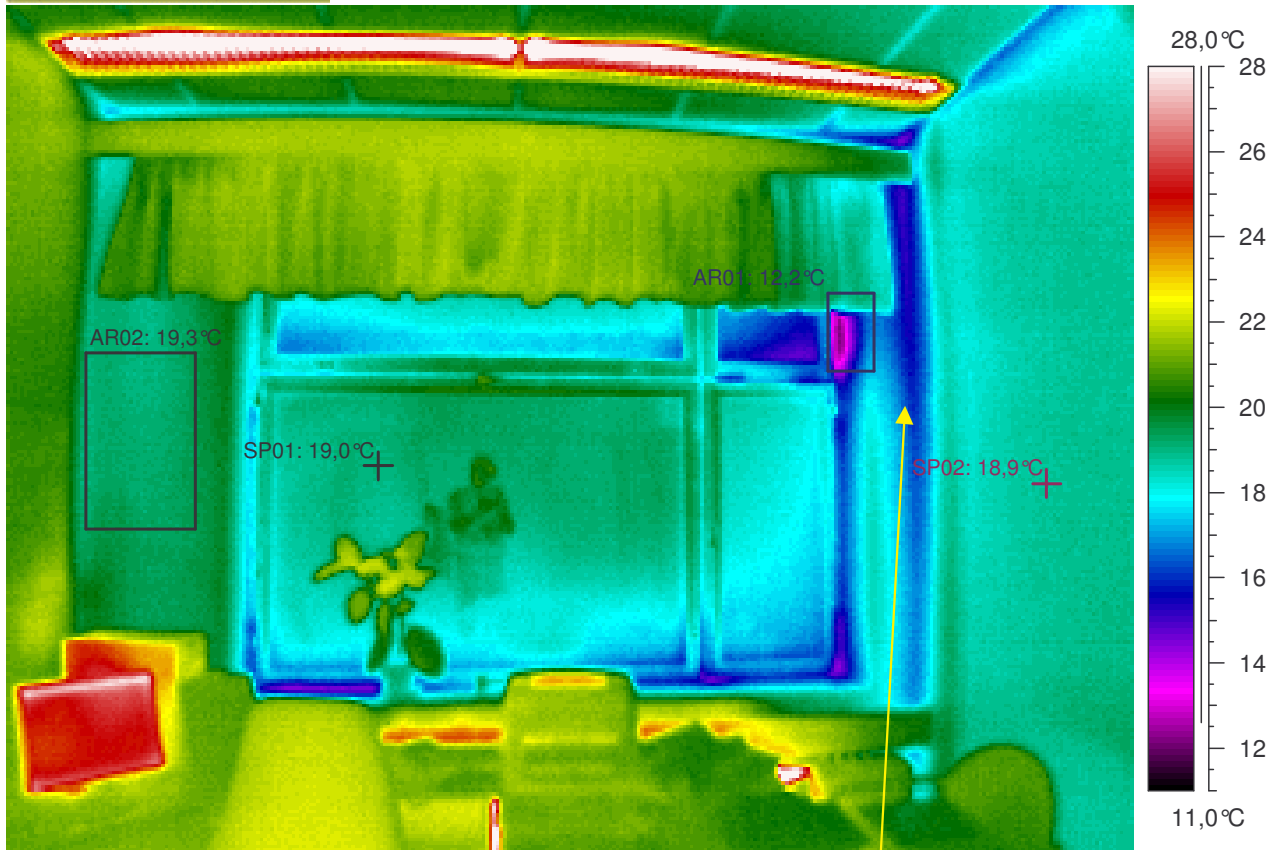
Lämpökuvan	Arvo
Kohde	Leppäkorven koulun laajennus
Kohta	luokka, vanhaosa
Tarkentavaa tietoa	ylä- ja alaosa, -kulmat
Vika / Puute	
Suositus	
Tilaaaja	Vantaan kaupunki, Arto Alanko
Kuvaaja	Tapani Järvenpää, lab.ins.
Ilmanvaihto	Normaaliteho

Kuvauksen huomiot: Rakenteet näyttävät pääasiassa normaaleilta. Mutta ...

Ikkunan reunassa on hieman viileyttä / ilmavuotoa. Ilmeinen rakenteellinen tekovika tai -virhe (lämpösilta, lämmöneristys työvirhe, ilmavuoto jne.). Mahdollisia virheitä tai puutteita rakenteissa (TI= lämpötilaindeksi < 75 eli < 13,3°C). Seinän pintalämpötilan lämpötilaindeksin raja-arvot alittuu mittaushetkellä (TI< 80,8 eli < 14,4°C).
Seinä ja ikkunalasit ovat saman lämpöisiä?

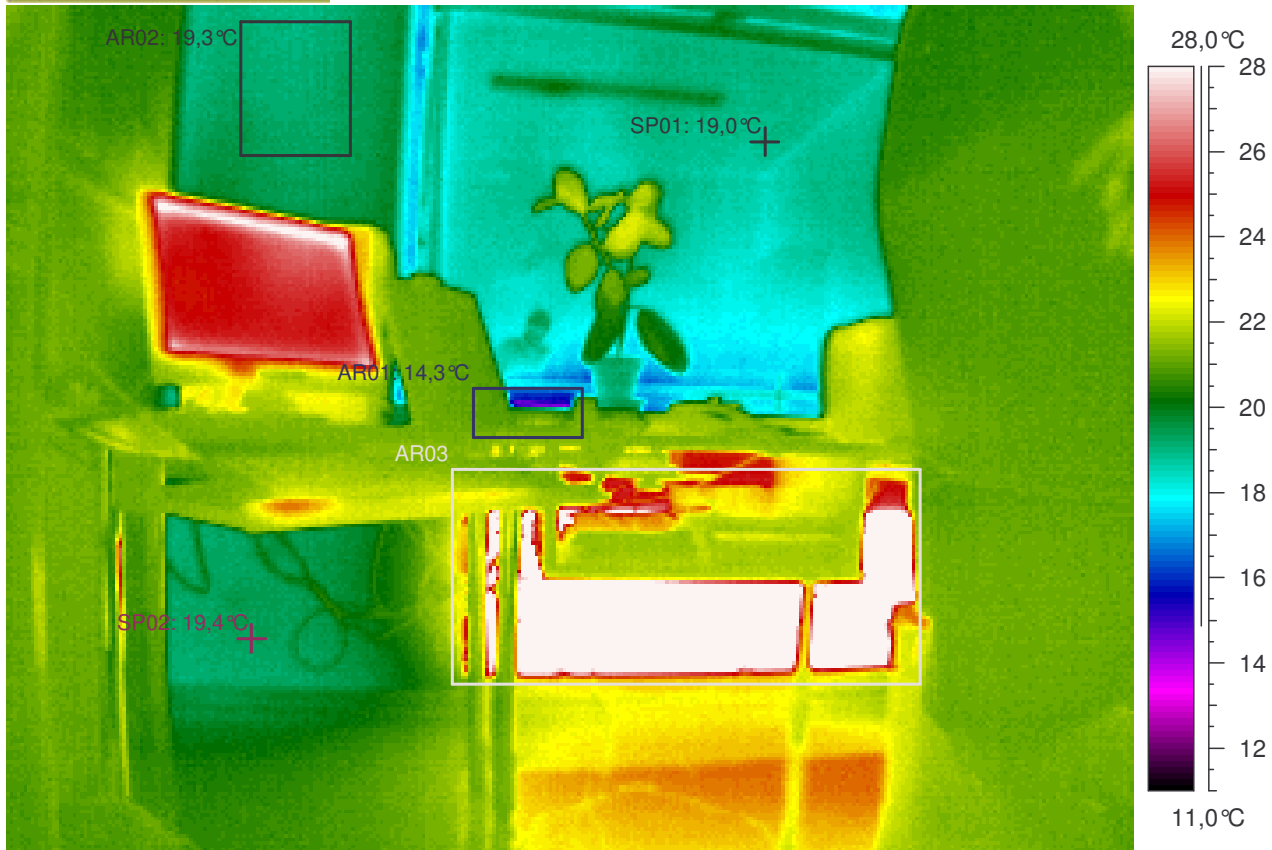
Lämpökuvan	Arvo
Kohde	Leppäkorven koulun laajennus
Kohta	rehtorinhuone
Tarkentavaa tietoa	yläosa, -kulmat
Vika / Puute	hieman viileyttä / ilmavuotoa
Suositus	lisäeristys / -tiivistys
Tilaaaja	Vantaan kaupunki, Arto Alanko
Kuvaaja	Tapani Järvenpää, lab.ins.
Ilmanvaihto	Normaaliteho

Kuvauksen huomiot: Rakenteet näyttävät pääasiassa normaaleilta.

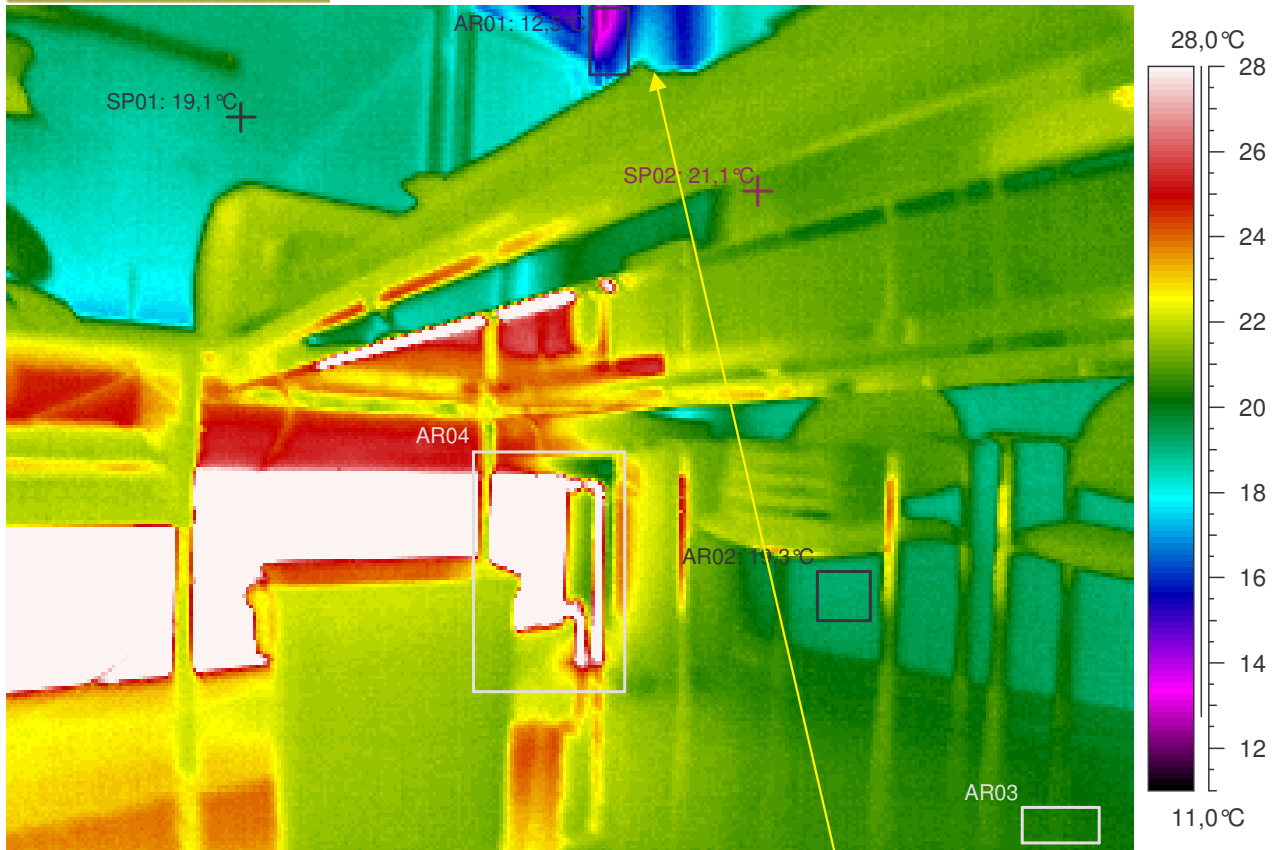
Lämpökuvan	Arvo
Kohde	Leppäkorven koulun laajennus
Kohta	rehtorinhuone
Tarkentavaa tietoa	alaosa, -kulmat
Vika / Puute	
Suositus	
Tilaaja	Vantaan kaupunki, Arto Alanko
Kuvaaja	Tapani Järvenpää, lab.ins.
Ilmanvaihto	Normaaliteho

Kuvauksen huomiot:

Rakenteet näyttävät pääasiassa normaaleilta. Mutta ...

Ikkunan reunassa on hieman viileyttä / ilmavuotoa. Ilmeinen rakenteellinen tekovika tai -virhe (lämpösilta, lämmöneristys työvirhe, ilmavuoto jne.). Mahdollisia virheitä tai puutteita rakenteissa (TI= lämpötilaindeksi < 75 eli < 13,3°C). Seinän pintalämpötilan lämpötilaindeksin raja-arvot alittuu mittaushetkellä (TI < 80,8 eli < 14,4°C).
Seinä ja ikkunalasit ovat saman lämpöisiä?

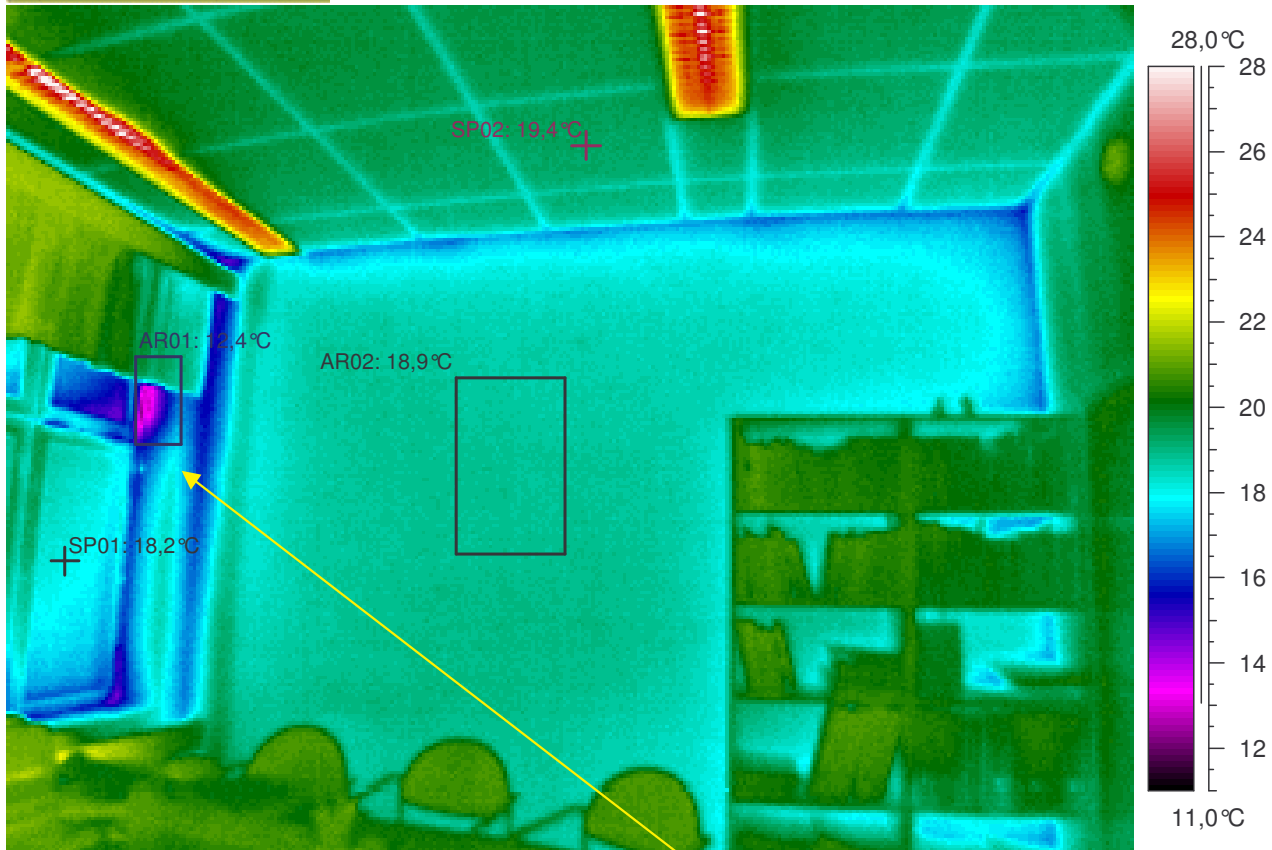
Lämpökuvan	Arvo
Kohde	Leppäkorven koulun laajennus
Kohta	rehtorinhuone
Tarkentavaa tietoa	alaosa, -kulmat
Vika / Puute	hieman viileyttä / ilmavuotoa
Suositus	lisäeristys / -tiivistys
Tilaaaja	Vantaan kaupunki, Arto Alanko
Kuvaaja	Tapani Järvenpää, lab.ins.
Ilmanvaihto	Normaaliteho

Kuvauksen huomiot: Rakenteet näyttävät pääasiassa normaaleilta. Mutta ...

Ikkunan reunassa on hieman viileyttä / ilmavuotoa. Ilmeinen rakenteellinen tekovika tai -virhe (lämpösilta, lämmöneristys työvirhe, ilmavuoto jne.). Mahdollisia virheitä tai puutteita rakenteissa (TI= lämpötilaindeksi < 75 eli < 13,3°C). Seinän pintalämpötilan lämpötilaindeksin raja-arvot alittuu mittaushetkellä (TI < 80,8 eli < 14,4°C).
Seinä ja ikkunalasit ovat saman lämpöisiä?

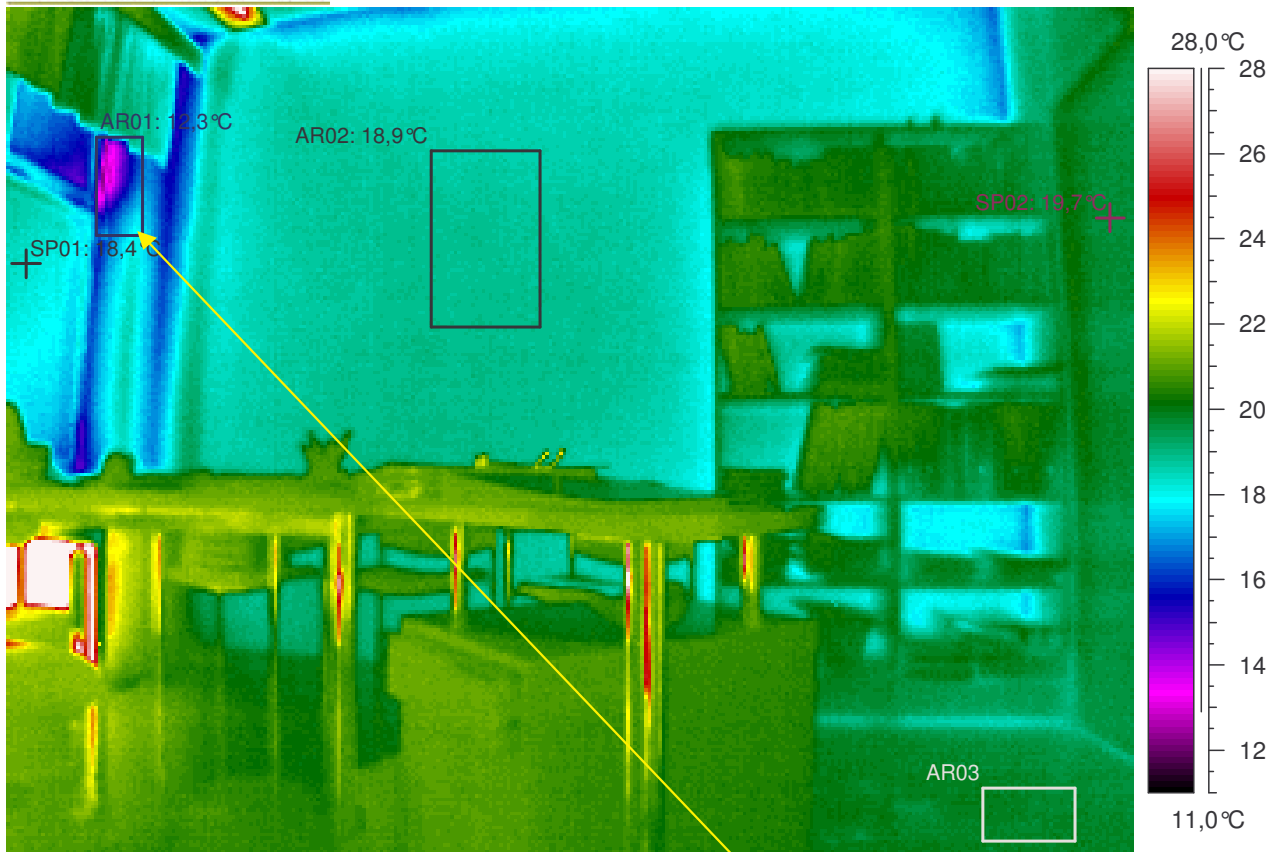
Lämpökuvan	Arvo
Kohde	Leppäkorven koulun laajennus
Kohta	rehtorinhuone
Tarkentavaa tietoa	yläosa, -kulmat
Vika / Puute	hieman viileyttä / ilmavuotoa
Suositus	lisäeristys / -tiivistys
Tilaaaja	Vantaan kaupunki, Arto Alanko
Kuvaaja	Tapani Järvenpää, lab.ins.
Ilmanvaihto	Normaaliteho

Kuvauksen huomiot:

Rakenteet näyttävät pääasiassa normaaleilta. Mutta ...

Ikkunan reunassa on hieman viileyttä / ilmavuotoa. Ilmeinen rakenteellinen tekovika tai -virhe (lämpösilta, lämmöneristys työvirhe, ilmavuoto jne.). Mahdollisia virheitä tai puutteita rakenteissa (TI= lämpötilaindeksi < 75 eli < 13,3°C). Seinän pintalämpötilan lämpötilaindeksin raja-arvot alittuu mittaushetkellä (TI < 80,8 eli < 14,4°C).
 Seinä ja ikkunalasit ovat saman lämpöisiä?

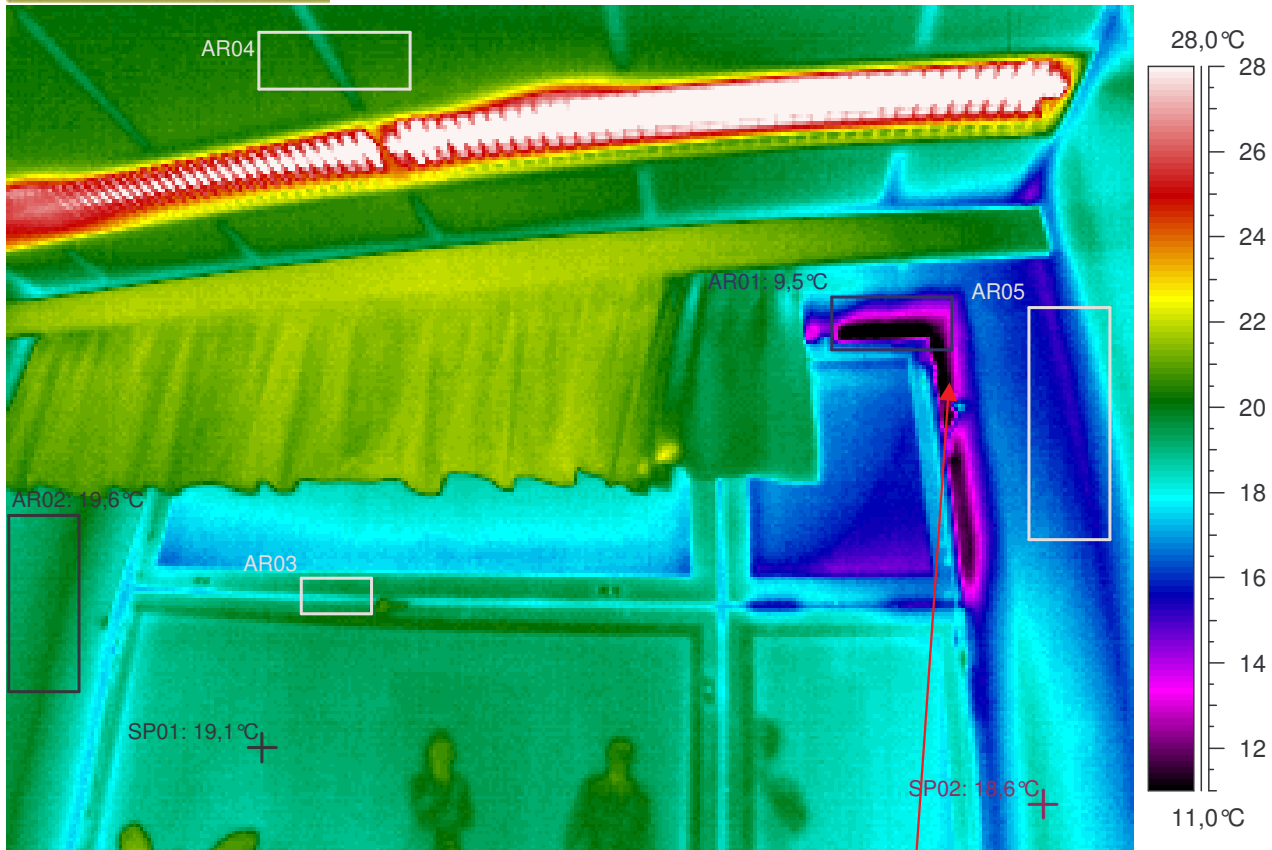
Lämpökuvan	Arvo
Kohde	Leppäkorven koulun laajennus
Kohta	rehtorinhuone
Tarkentavaa tietoa	alaosa, -kulmat
Vika / Puute	hieman viileyttä / ilmavuotoa
Suositus	lisäeristys / -tiivistys
Tilaaaja	Vantaan kaupunki, Arto Alanko
Kuvaaja	Tapani Järvenpää, lab.ins.
Ilmanvaihto	Normaaliteho

Kuvauksen huomiot: Rakenteet näyttävät pääasiassa normaaleilta. Mutta ...

Ikkunan reunassa on viileyttä / ilmavuotoa. Alittaa välttävän tason pistemäisen pintalämpötilan arvon (lämpötilaindeksi < 61,5 eli < 10,5°C). **Rakenteen toteutuksessa on lämpöviivyyttä haittaavia lämpötekniisiä puutteita.**

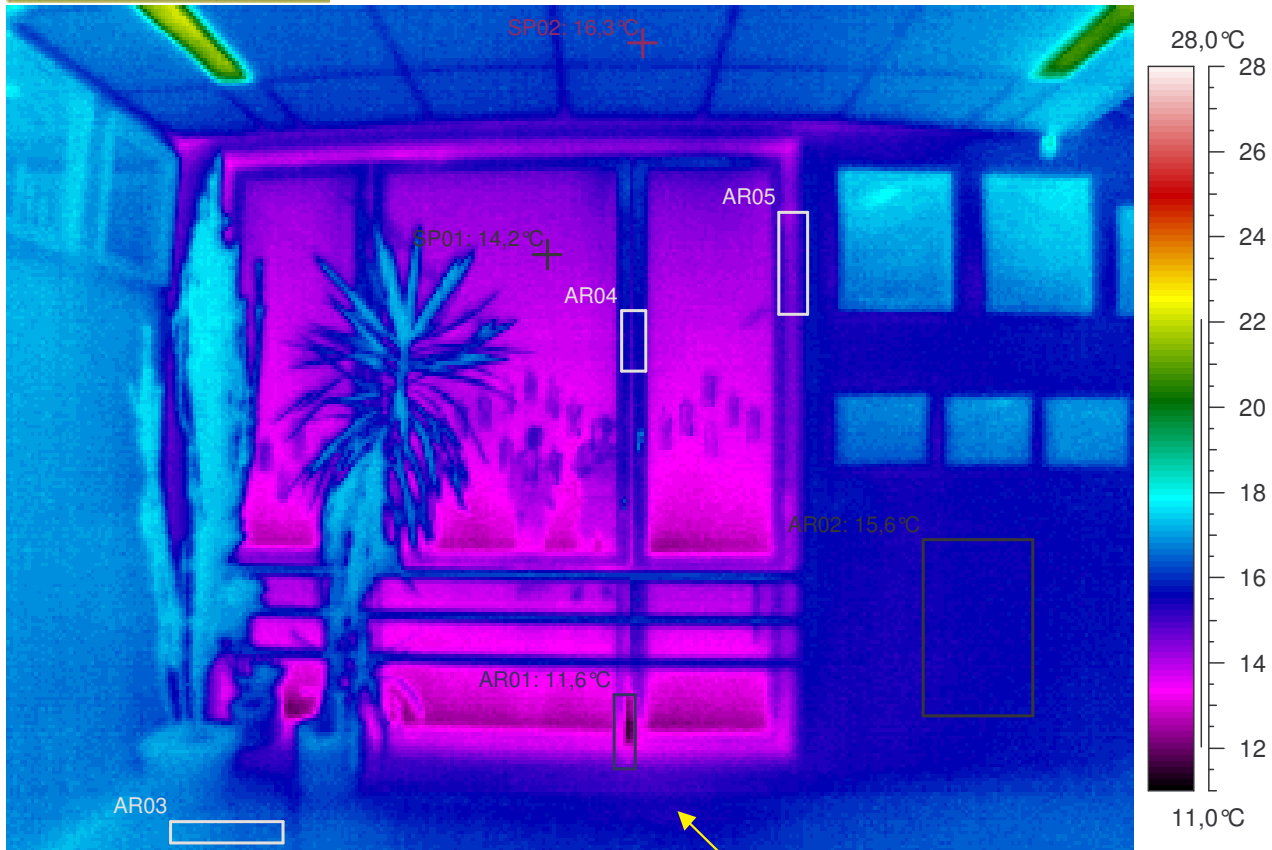
Lämpökuvan	Arvo
Kohde	Leppäkorven koulun laajennus
Kohta	rehtorinhuone
Tarkentavaa tietoa	yläosa, -kulmat
Vika / Puute	viileyttä / ilmavuotoa
Suositus	lisäeristys / -tiivistys
Tilaaaja	Vantaan kaupunki, Arto Alanko
Kuvaaja	Tapani Järvenpää, lab.ins.
Ilmanvaihto	Normaaliteho

Kuvauksen huomiot: Rakenteet näyttävät pääasiassa normaaleilta. Mutta ...

Ikkunan reunassa on hieman viileyttä / ilmavuotoa. Ilmeinen rakenteellinen tekovika tai -virhe (lämpösilta, lämmöneristys työvirhe, ilmavuoto jne.). Mahdollisia virheitä tai puutteita rakenteissa (TI= lämpötilaindeksi < 75 eli < 13,3°C). Seinän pintalämpötilan lämpötilaindeksin raja-arvot alittuu mittaushetkellä (TI < 80,8 eli < 14,4°C).

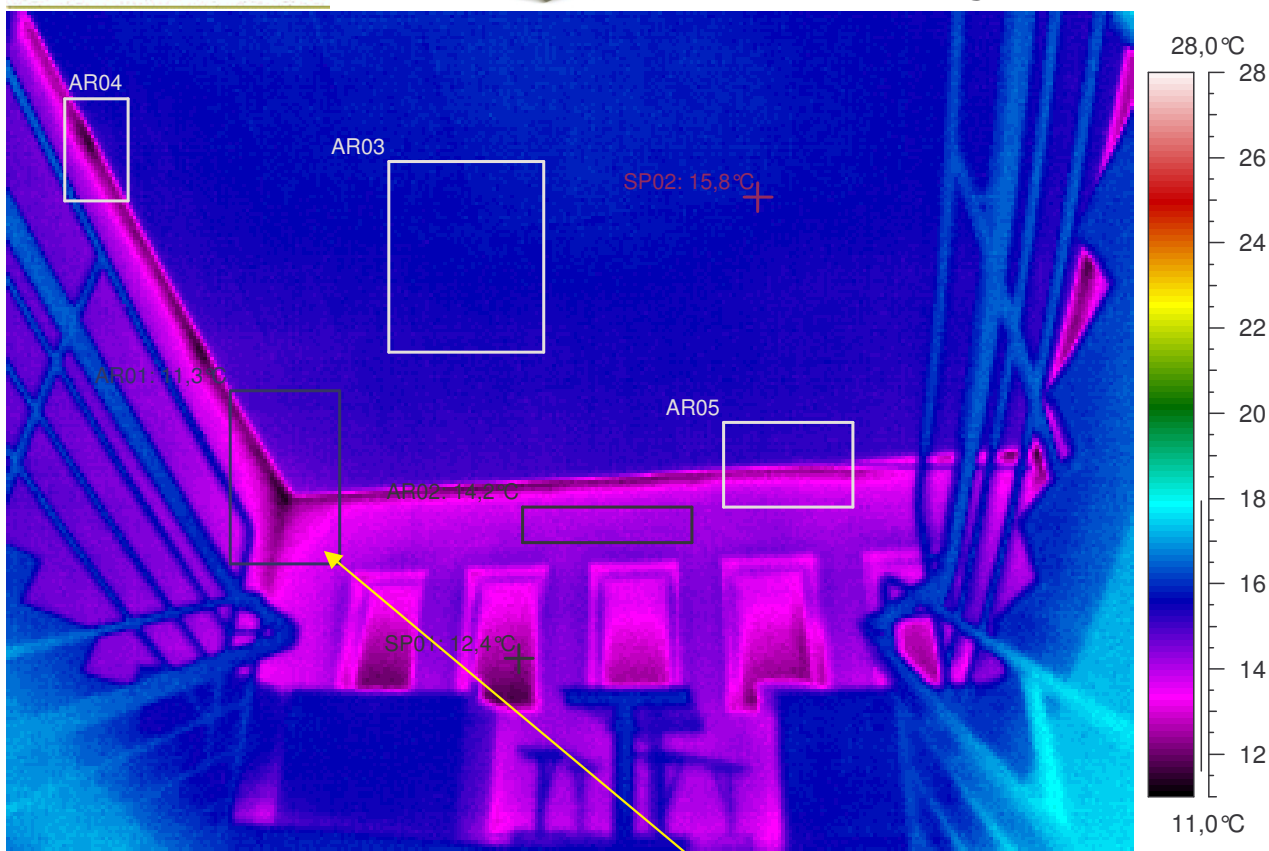
Lämpökuvan	Arvo
Kohde	Leppäkorven koulun laajennus
Kohta	aula, vanhaosa
Tarkentavaa tietoa	ylä- ja alaosa, -kulmat
Vika / Puute	hieman viileyttä / ilmavuotoa
Suositus	lisäeristys / -tiivistys
Tilaaaja	Vantaan kaupunki, Arto Alanko
Kuvaaja	Tapani Järvenpää, lab.ins.
Ilmanvaihto	Normaaliteho

Kuvauksen huomiot: Rakenteet näyttävät pääasiassa normaaleilta. Mutta ...

Seinän yläreunassa on hieman viileyttä / ilmavuotoa. Ilmeinen rakenteellinen tekovika tai -virhe (lämpösilta, lämmöneristys työvirhe, ilmavuoto jne.). Mahdollisia virheitä tai puutteita rakenteissa (TI= lämpötilaindeksi < 75 eli < 13,3°C). Seinän pintalämpötilan lämpötilaindeksin raja-arvot alittuu mittaushetkellä (TI < 80,8 eli < 14,4°C).
