# LINTUKALLION PÄIVÄKODIN ALUSTATILA

SEURANTARAPORTTI NRO 1

9. 3. 2001

# ALUSTATILAN KUNTOKARTOITUS

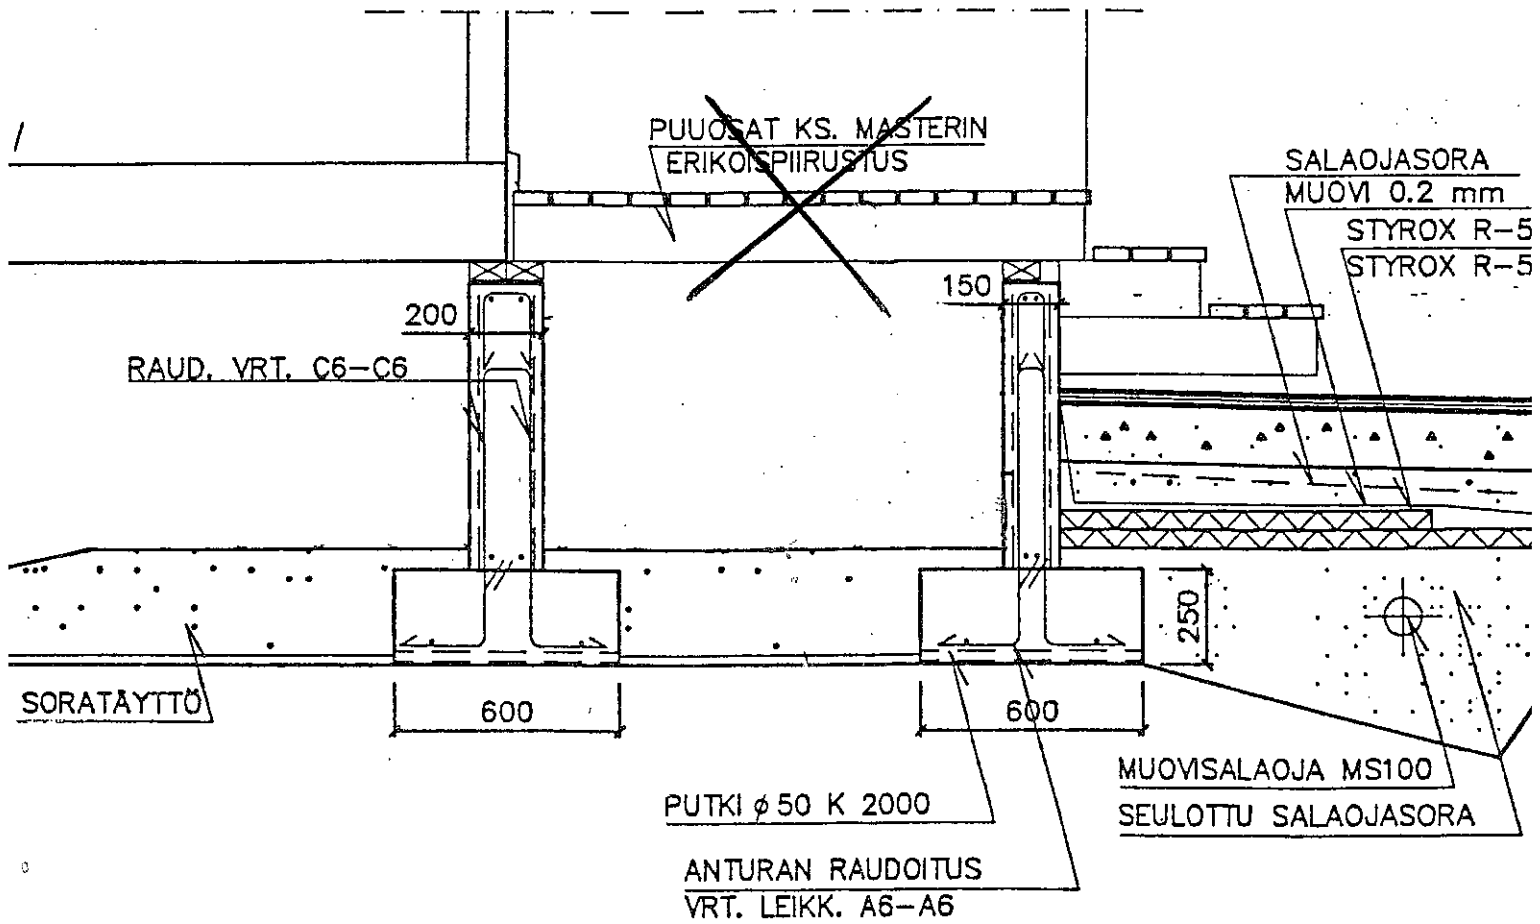
SISÄÄNKÄYNTISYVENNYSTEN PUURAKENTEINEN SISÄÄNTULOTASO  
MUUTETAAN BETONIRAKENTEISEKSI RAKENNESUUNNITTELIJAN  
OHJEIDEN MUKAISESTI.
