RAPORTTI
SISÄILMATUTKIMUKSET

Avoim Päiväkoti Majakka
Maalinauhantie 7
01280 Vantaa
5.6.2012 – 11.7.2012

RAPORTIN NUMERO: 21351

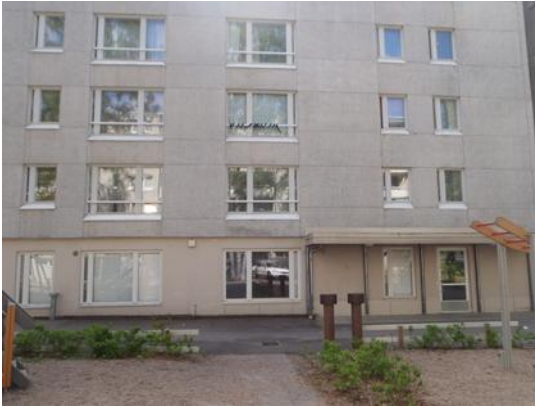
Tutkimuskohteena ollut avoin päiväkotiki Majakka sijaitsee vuonna 1971 valmistuneen kerrostalon alimmassa kerroksessa katutasossa.
