RAPORTTI

SISÄILMATUTKIMUKSET

**Avoin Päiväkoti Majakka
Maalinauhantie 7
01280 Vantaa
5.6.2012 – 11.7.2012**

RAPORTIN NUMERO: 21351

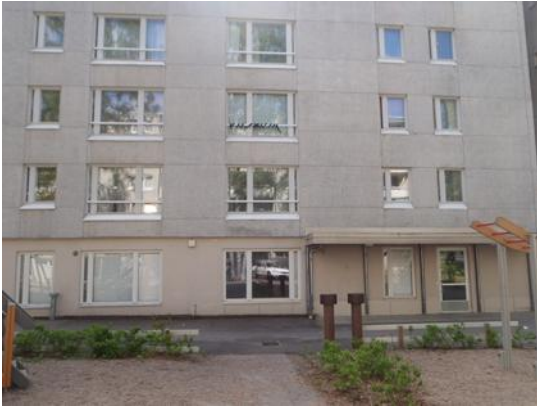
Tutkimuskohteena ollut avoin päiväkotiki Majakka sijaitsee vuonna 1971 valmistuneen kerrostalon alimmassa kerroksessa katutasossa.

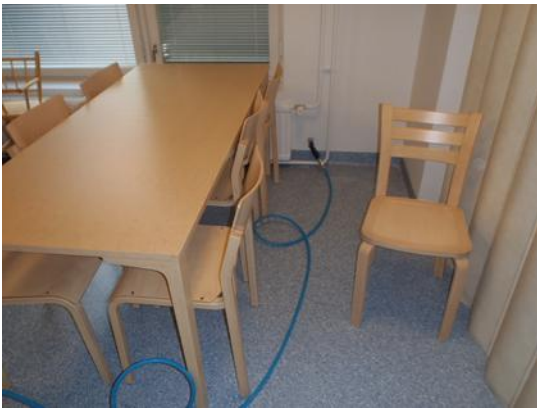
Vuotoilmareittejä ulkoseinän eristetilasta päiväkodin sisätiloihin tarkasteltiin merkkiainekokeella. Merkkiainetta laskettiin seinän eristetilaan.

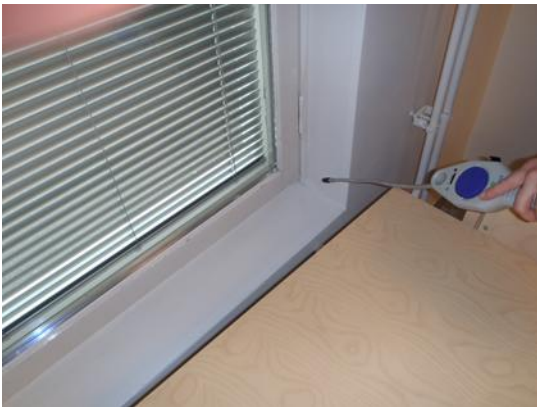
Merkkiaineen kulkeutumista päiväkodin tiloihin detektoitiin hyvin herkällä ilmaisimella.

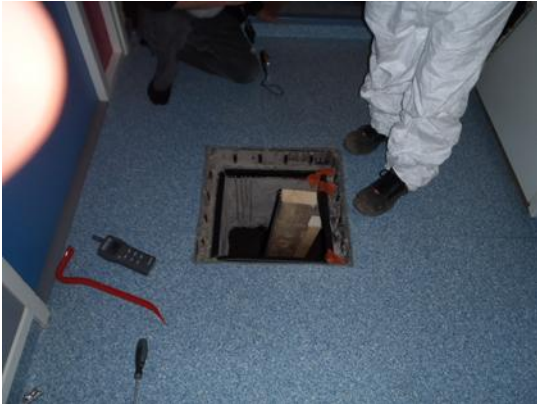
Tuulettuvan alapohjatilan kunto tarkastettiin. Kulku alapohjatilaan tapahtuu käytävällä sijaitsevan kulkuluukun kautta.

- Tuulettuvan alapohjatilan siivous organisesta aineksesta ja tilan alipaineistus ja / tai ilmayhteyden estäminen tiivistyskorjauksin alapohjan ja oleskelutilojen välillä erillisen suunnitelman mukaisesti.
- Kosteiden lattia-alueiden pinnoitteiden poisto, pintalaatan kuivaus ja uuden pinnoitteen asennus
- C- ja D-portaiden katosten saneeraus ja lippojen vedenohjauksen korjaaminen toimivaksi.
- C- ja D-portaiden vastaisten ulkoseinien korjaukset kastuneilta osin erillisen korjaussuunnitelman mukaisesti, katosten korjausten yhteydessä. Välittömänä toimenpiteenä tilan 116 päätyseinän mahdollisten vaurioiden sisäilmavaikutusten ehkäisemiseksi suositellaan sisäpuolisen kevytbetonirakenteen huolellista tiivistystä ympäröiviin rakenteisiin.
- Wc-tilojen viemärinhajun aiheuttajan tarkempi selvitys.
