MALMINIITYN PÄIVÄKOTI

LVIRS- TEKNINEN KUNTOARVIO

Kuntoarvion ajankohta: 17.5.2010
Raportin päiväys: 29.6.2010
Tilaaajan yhteyshenkilö: Mikko Krohn, Vantaan kaupunki, (09) 839 22377

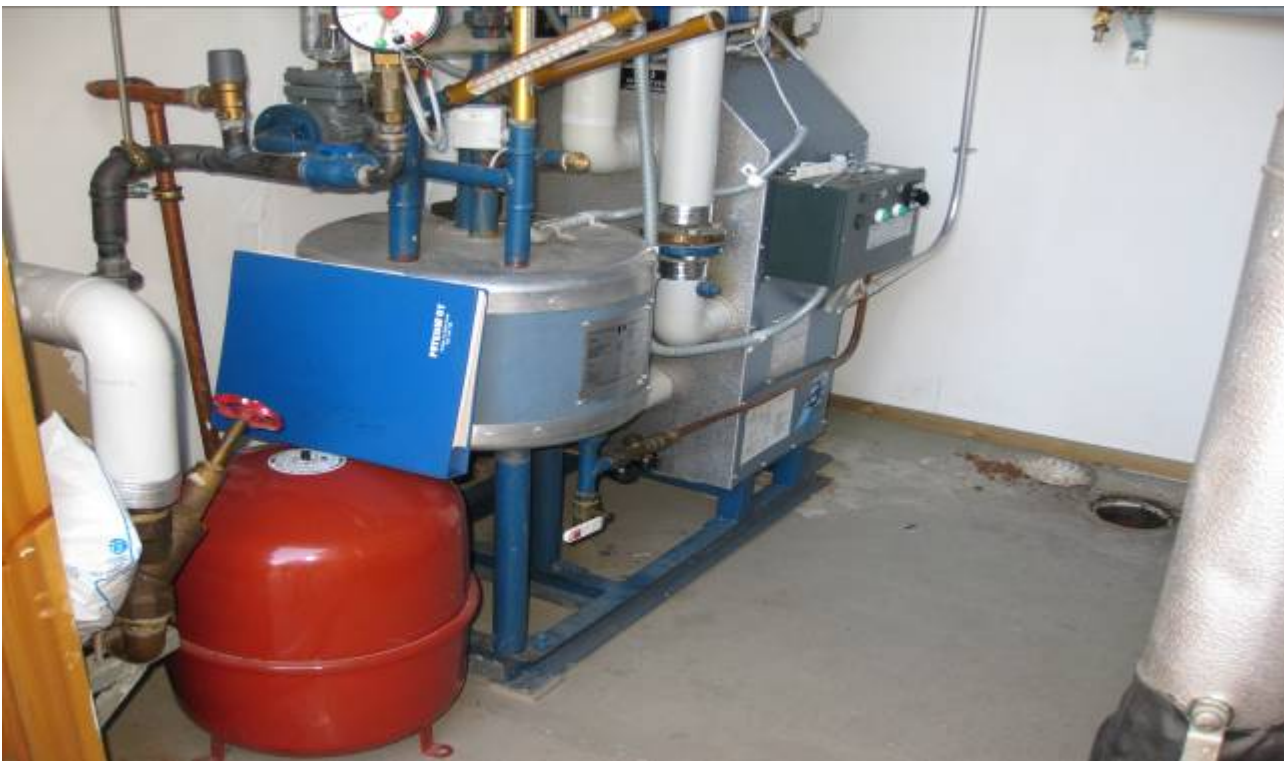
Lämmönsiirtimet sijaitsevat lämmönjakohuoneessa (LVI- kuva 1). Siirripaketissa on iv- / lämpöjohtoverkoston lämmönsiirrin (Parca, v. 1986 ja teho 66 kW) ja lämpimän käyttöveden siirrin (Parca, v.1986 ja teho 136 kW). Siirtimissä ei havaittu vuotoja tai muita puutteita.

LVI-kuva 1. Yleiskuva lämmönjakohuoneesta.

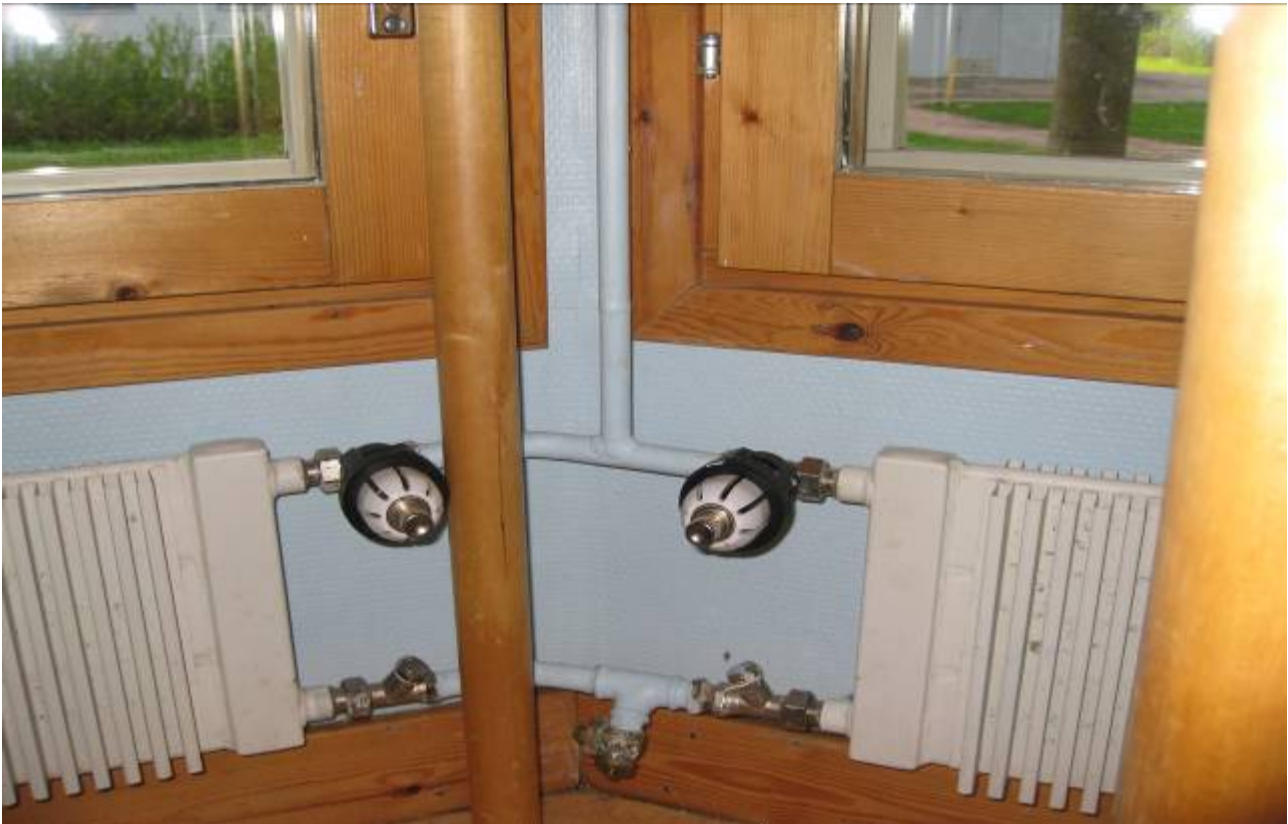
Päiväkodin lämmitys on toteutettu alkuperäisillä teräslevy- ja rutiläpattereilla. Patterit ovat teknisen ikänsä perusteella kunnossa. Lämpöpatterit on varustettu pääosin uusituilla Oraksen termostaattisilla patteriventtiileillä (LVI- kuva 2). Patteriventtiilit ovat tyydyttävässä kunnossa. Patteriventtiilien uusiminen ajoittuu tarkastelujakson loppuun.

LVI-kuva 2. Yleiskuva patteriventtiileistä.

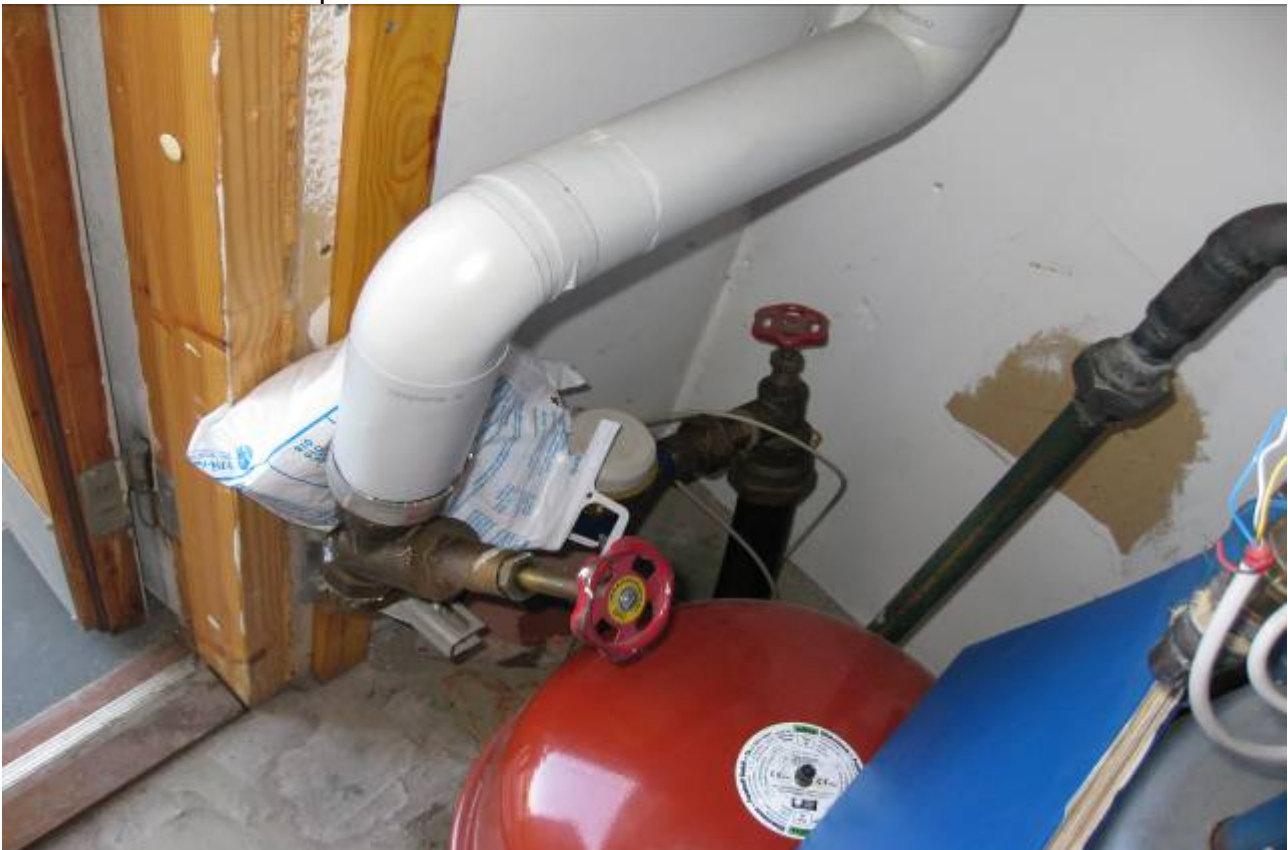
Kiinteistö on liitetty Vantaan kaupungin vesi- ja viemäriverkostoon. Lämmin käyttövesi tuotetaan lämmönjakohuoneessa sijaitsevalla lämmönsiirtimellä. Vesimittari ja pääsulut sijaitsevat lämmönjakohuoneessa (LVI- kuva 3). Pääsulut ovat kunnossa.

LVI-kuva 3. Yleiskuva vesimittarista ja pääsuluista.

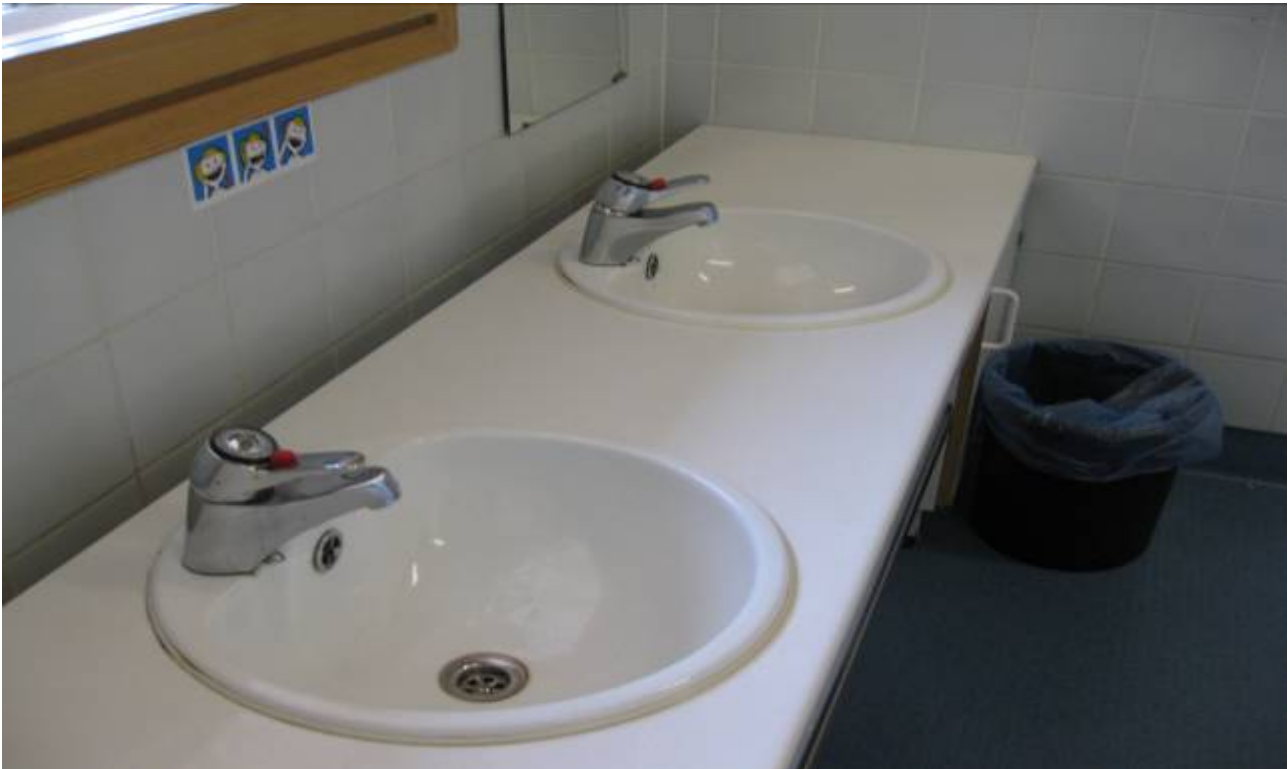
LVI-kuva 4. Yleiskuva vesikalusteista.

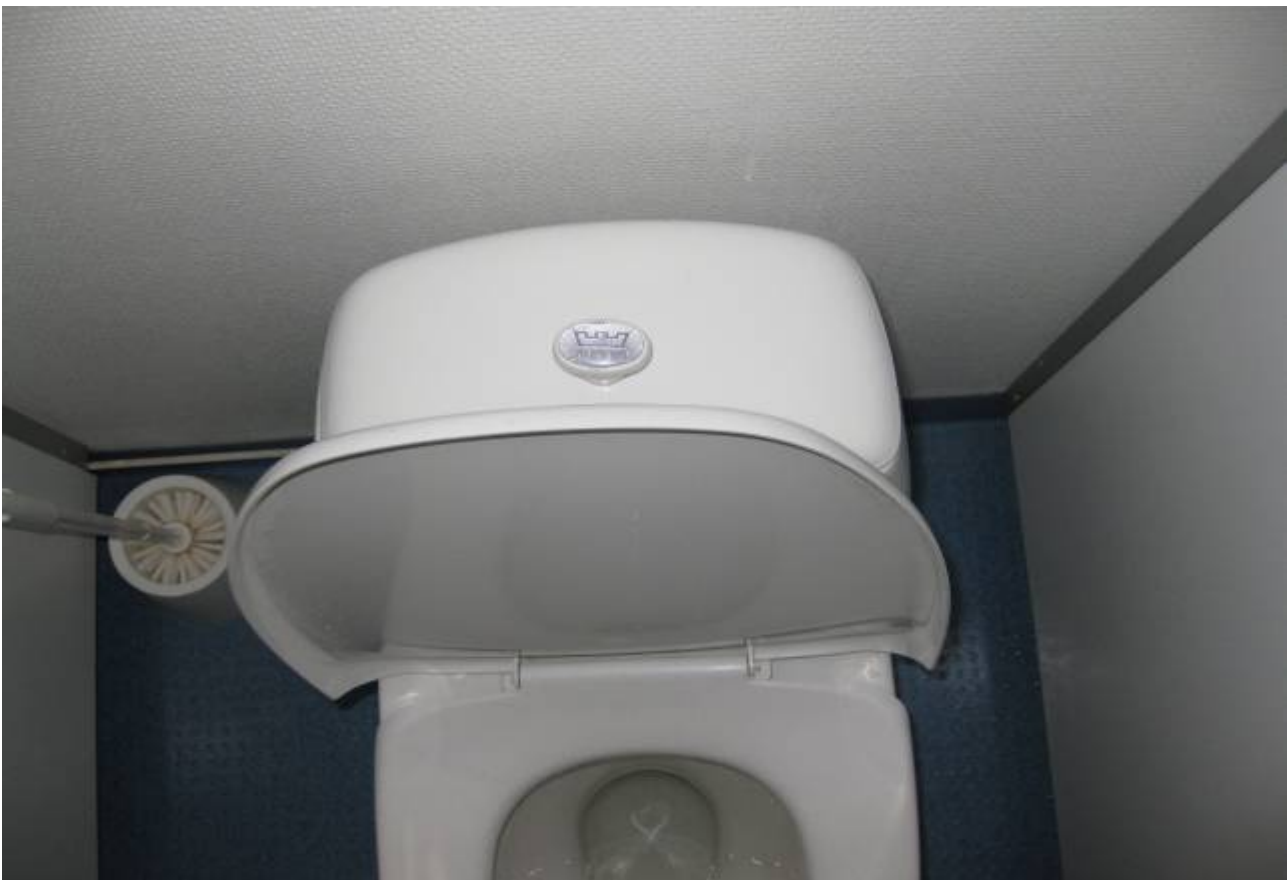
LVI-kuva 5. Yleiskuva wc-istuimista.

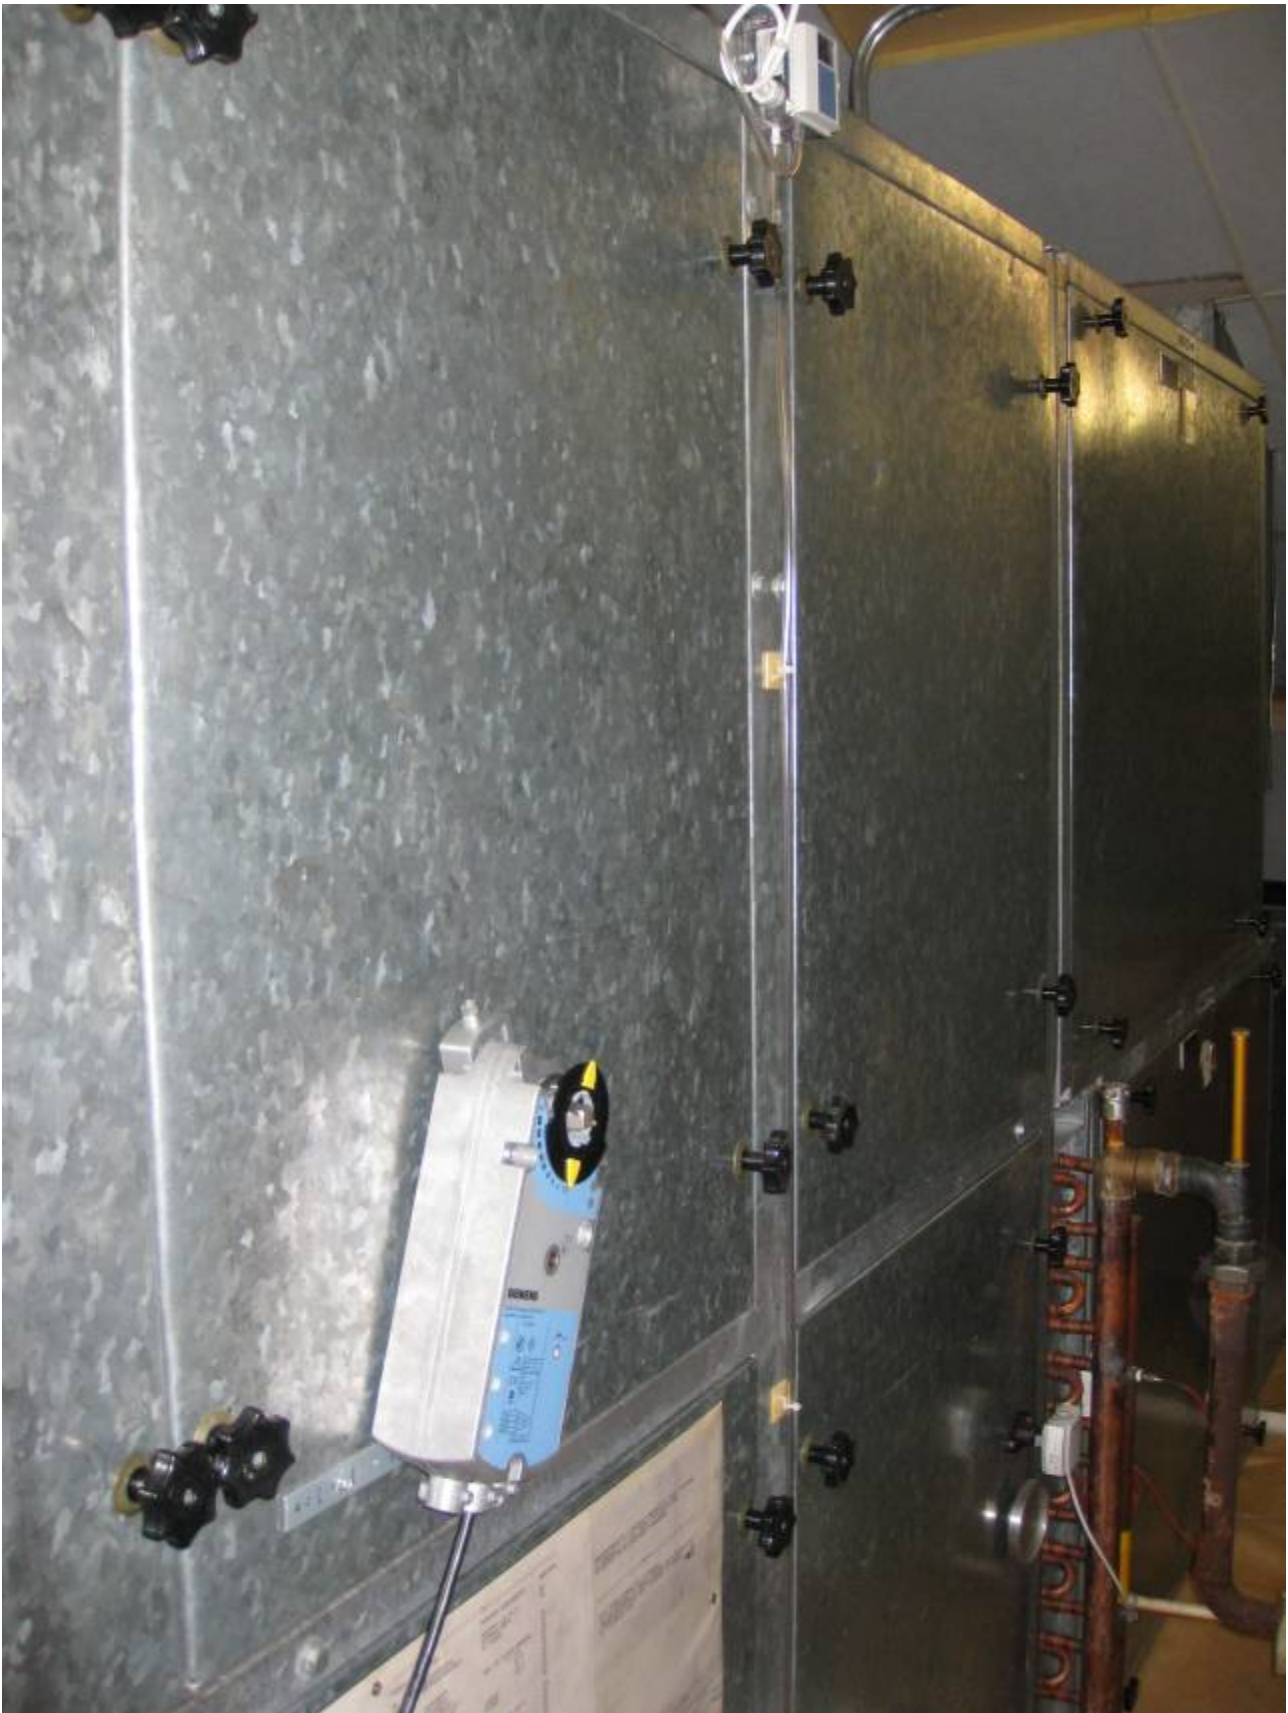
LVI-kuva 6. Yleiskuva IV- konehuoneesta.

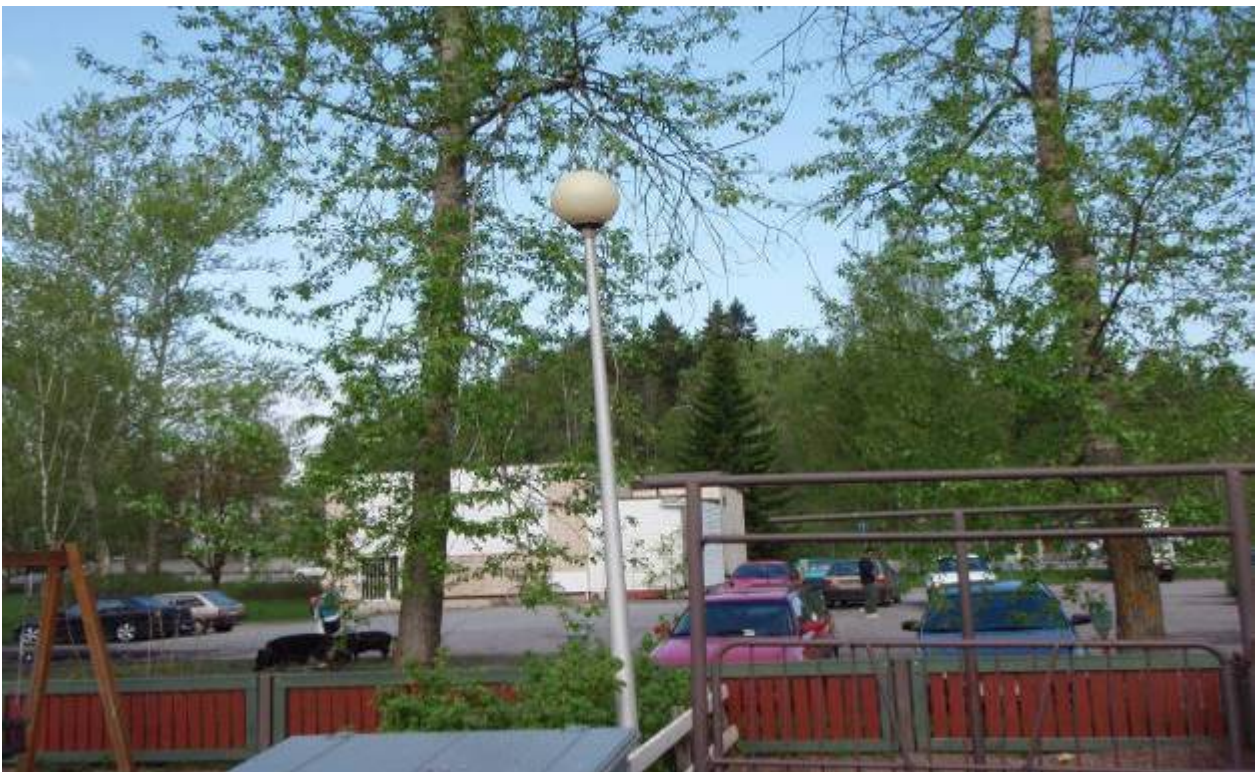
Rakennuksen sisäänkäyntien yhteyteen räystäslippoihin on asennettu valaisimet, joissa on valonlähteenä HQL- lamput (S-KUVA 1). Piha-alueella on pylväsvalaisimia, joissa valonlähteenä ovat HQL- lamput. Pylväät ovat 4 m korkeita al- pylväitä (S-KUVA 2).

S-KUVA 2. Pylväsvalaisin

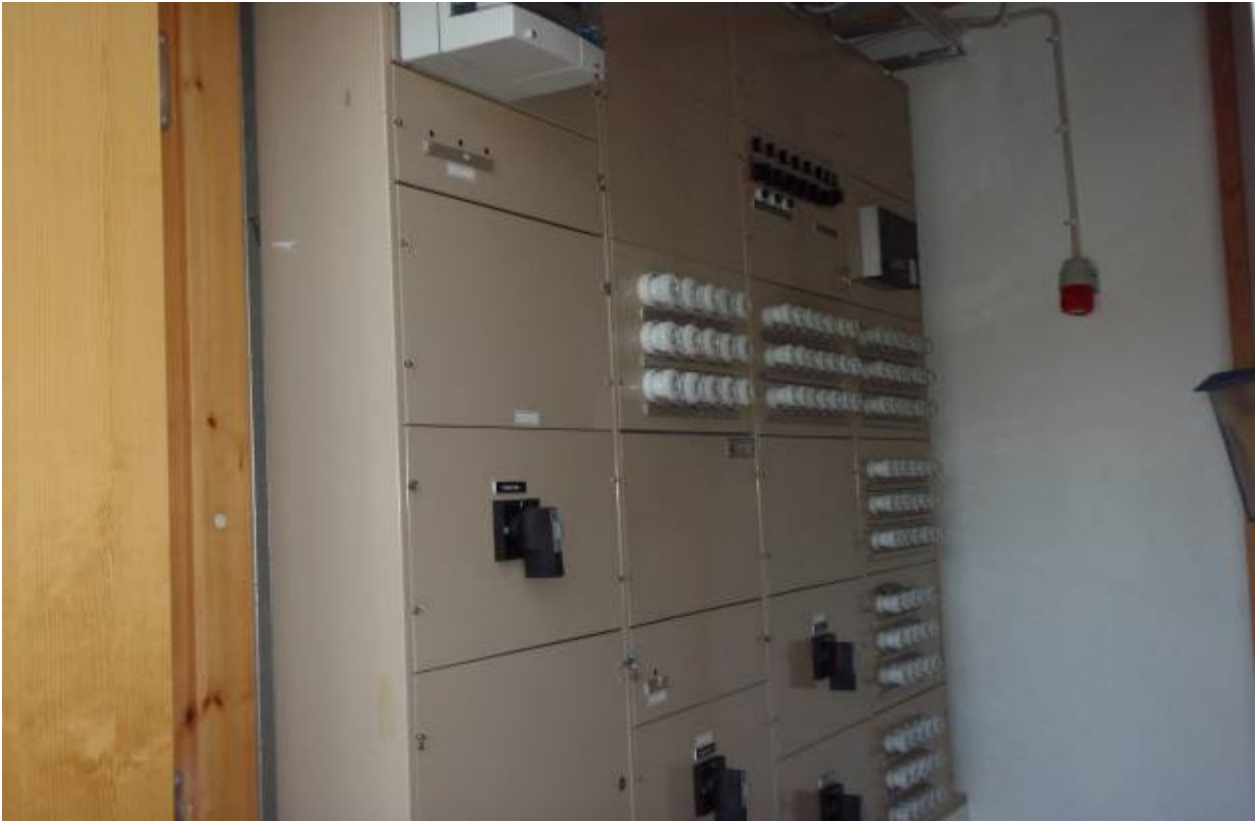
Sähköpääkeskus on sijoitettu tekniseen tilaan omaan huoneeseensa. Pääkeskus on mallia Norelco EHK 250A tulppavarokekeskus (S-KUVA 3). Pääkeskuksen pääsulakkeet ovat 3x125A. Pääkeskuksen yhteydessä on kiinteistökeskus. Kiinteistökeskuksen sähköisiä ohjauksia palveleva kello on mallia Ensto FD-105.

S-KUVA 3. Sähköpääkeskus

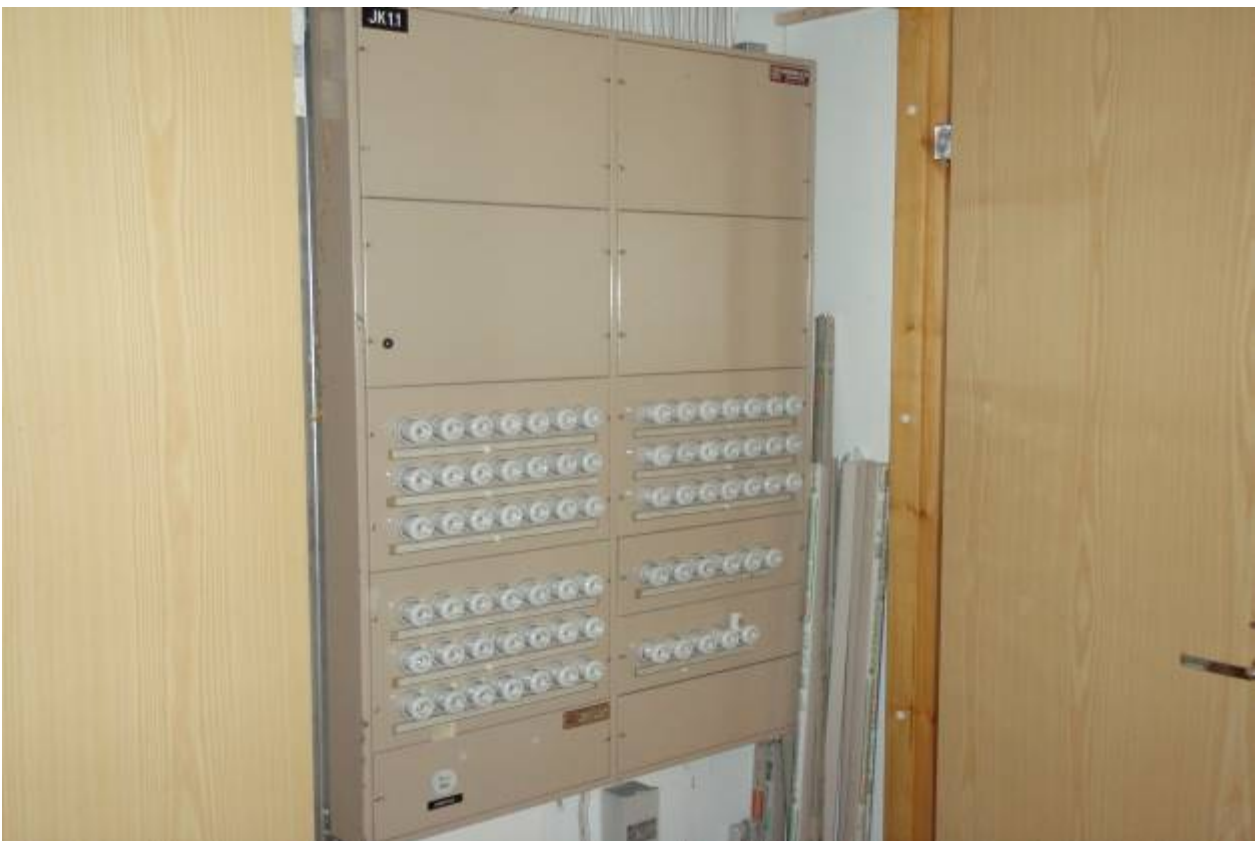
Ryhmäkeskus JK1.1 on sijoitettu käytävälle komeroon, keskus on mallia Noreco EHK 63A tulppavarokekeskus (S-KUVA 4). Keskustilaan on asennettu erillisiä vikavirtasuojakytkimiä pistorasiaryhmille.

S-KUVA 4. Ryhmäkeskus JK1.1

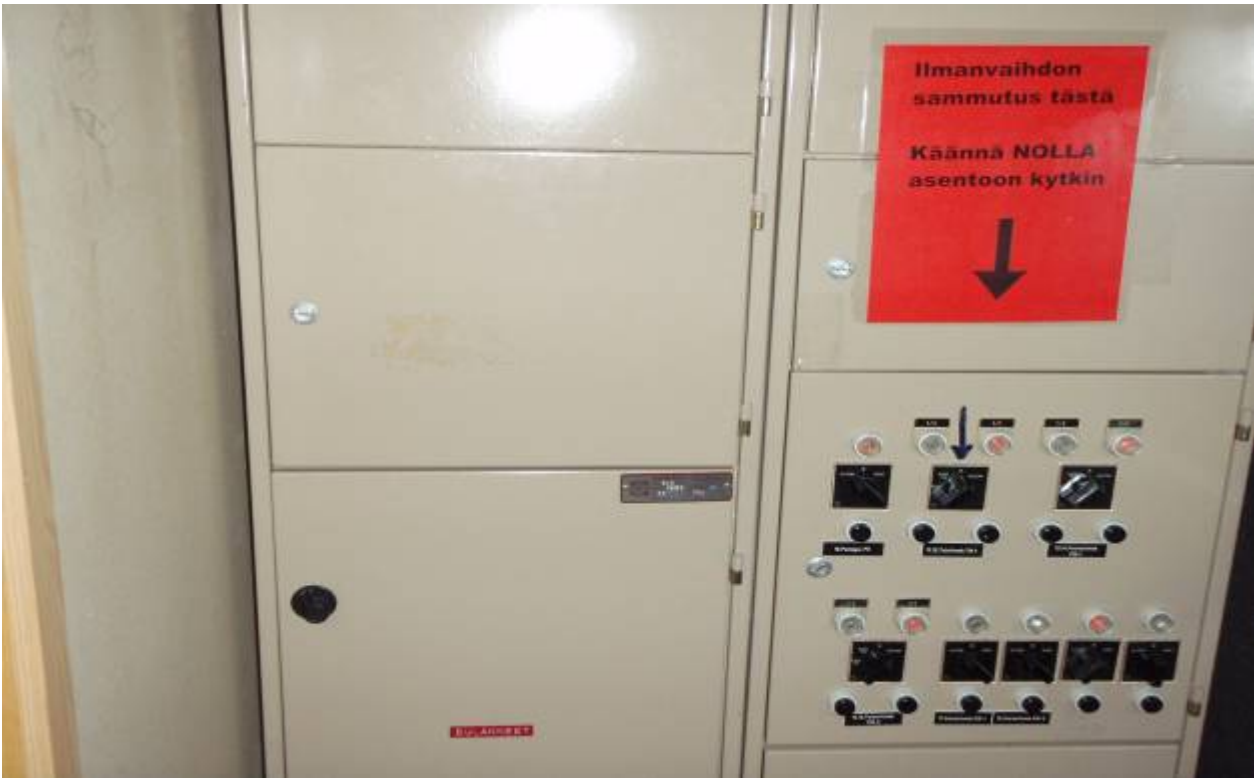
IV- konehuoneen keskus on mallia Noreco EHK 63A tulppavarokekeskus (S-KUVA 5).

S-KUVA 5. IV- konehuoneen keskus

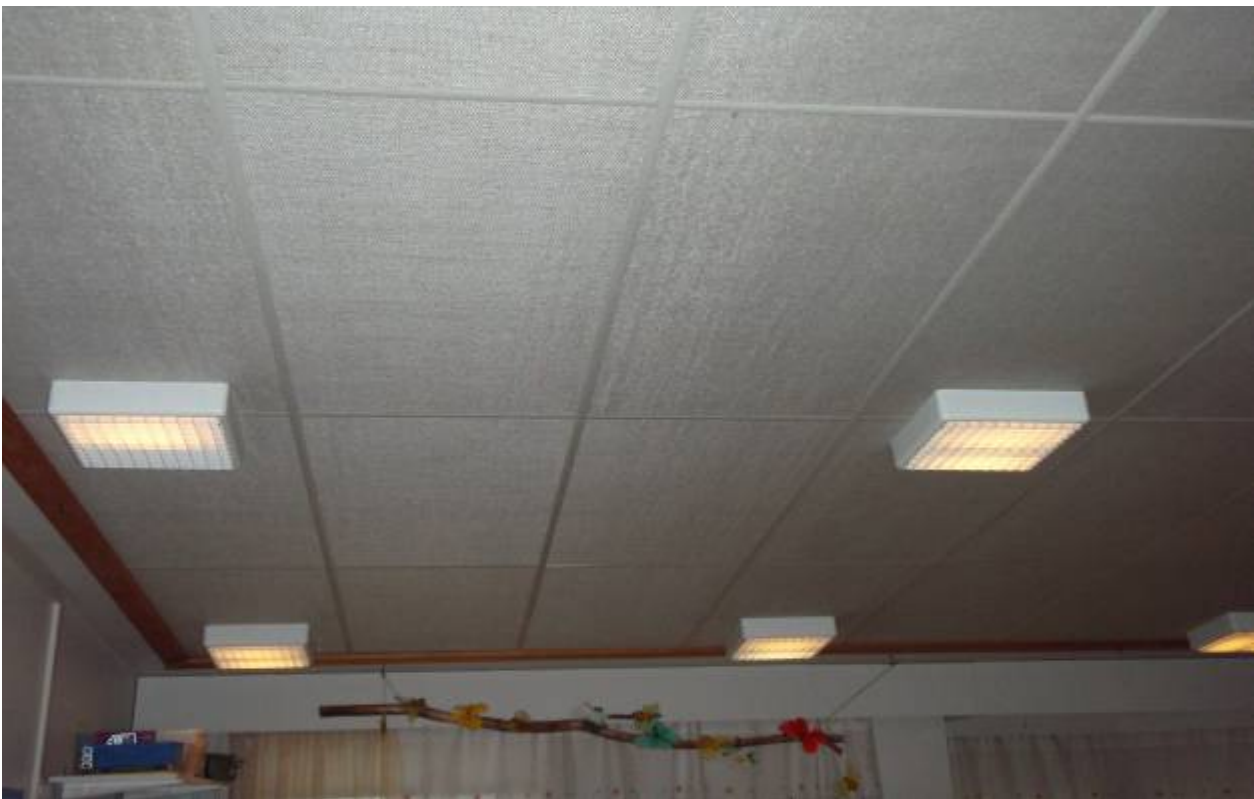
Huoneiden valaisimet ovat 1x36/58W loistelamppuvalaisimia, valaisimet on asennettu pinta-asennuksena (S-KUVA 6).

S-KUVA 6. Huoneiden valaisimet

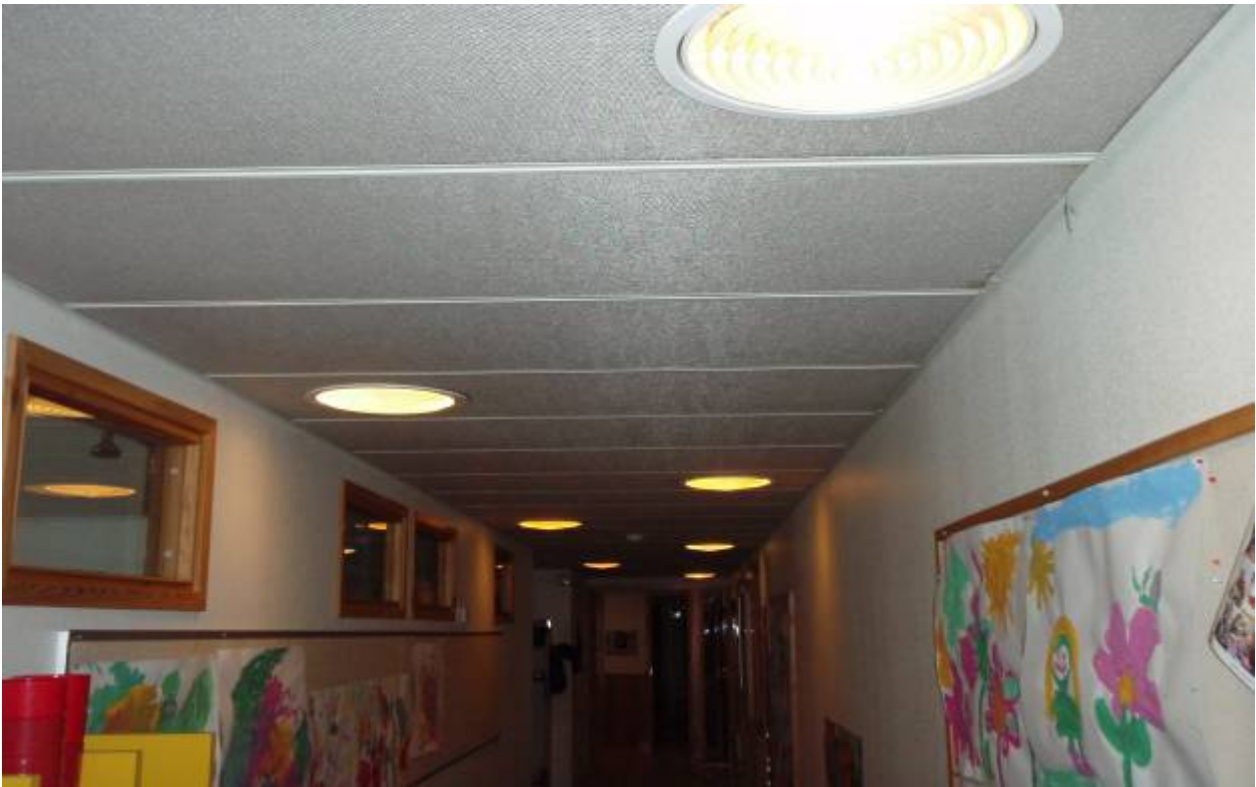
Käytävä ja aulatilojen valaisimet ovat PL- lamppuvalaisimia, valaisimet on asennettu alakattoon (S-KUVA 7).

S-KUVA 7. Käytävän valaistus

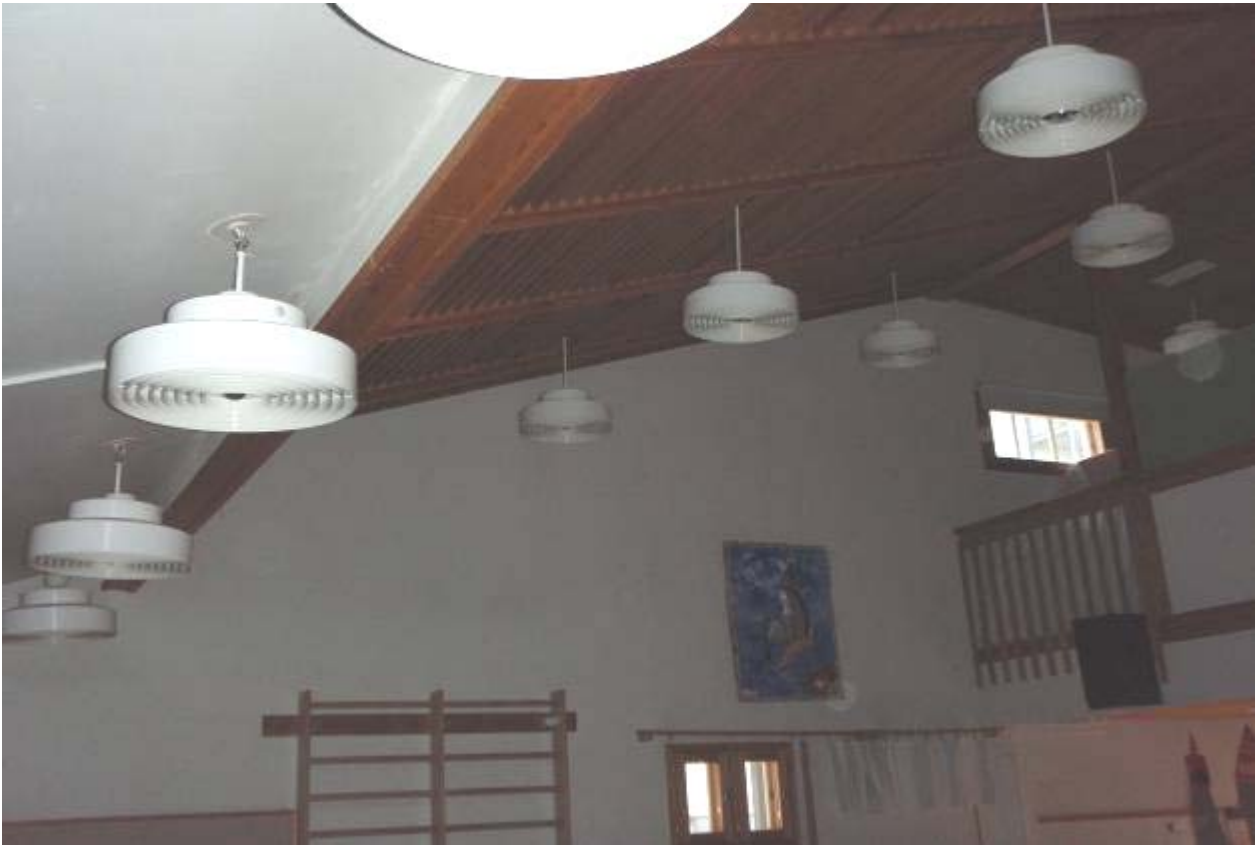
Sali ja huonetiloiissa on pinta-asennettuja rengasloistelamppuvalaisimia (S-KUVA 8), valaisimissa on himmennettävä hehkulamppu.

S-KUVA 8. Salin valaistus

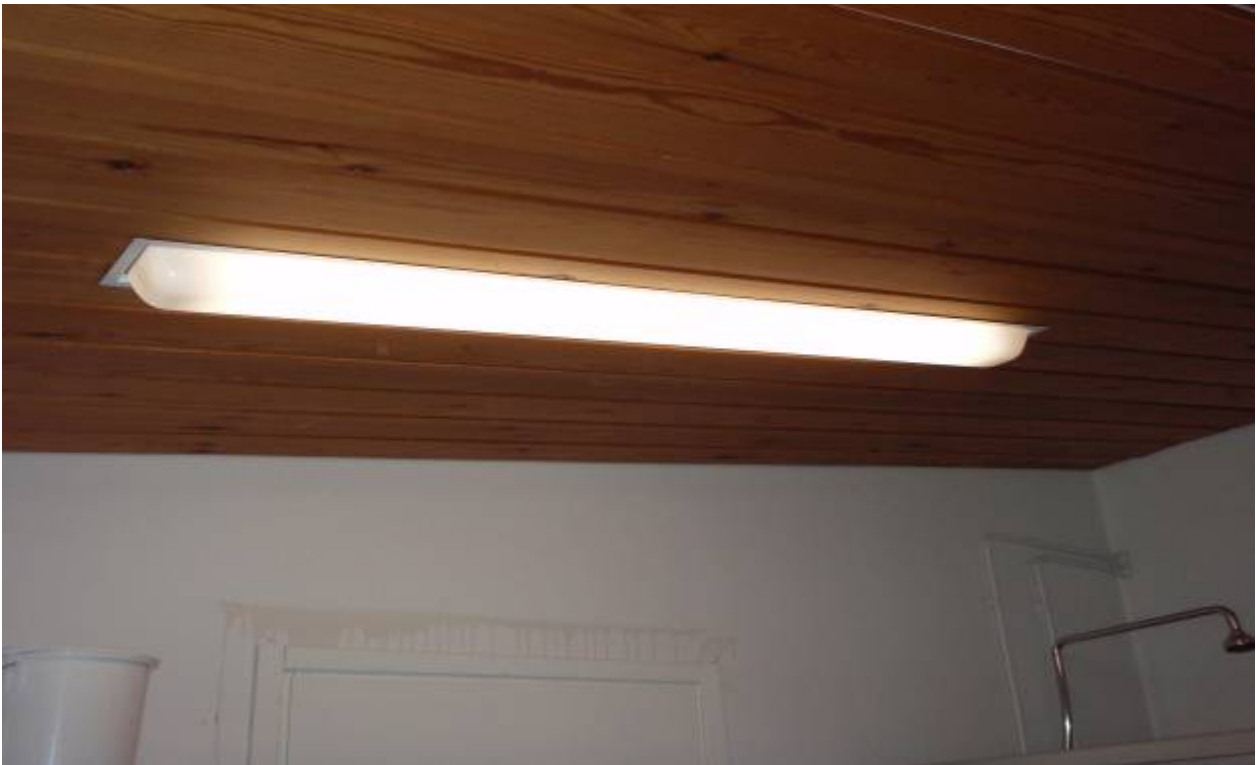
WC-tilojen valaisimet ovat 1x36W loistelamppuvalaisimia (S-KUVA 9).

S-KUVA 9. WC- tilojen valaistus

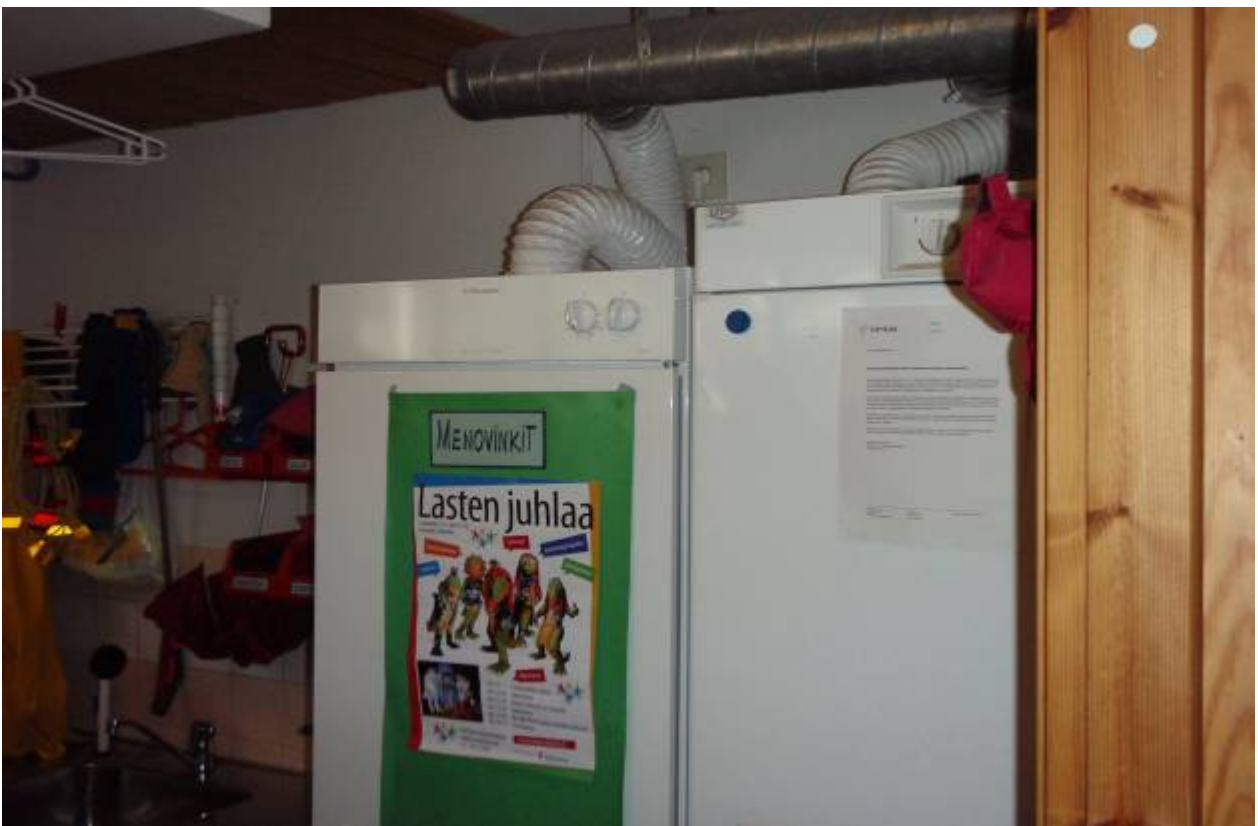
Päiväkodin tuulikaappeihin on asennettu kuivauskaappeja jotka ovat mallia Lival (**S-KUVA 10**). Laitteet ovat tyydyttävässä kunnossa.

S-KUVA 10. Kuivauskaapit

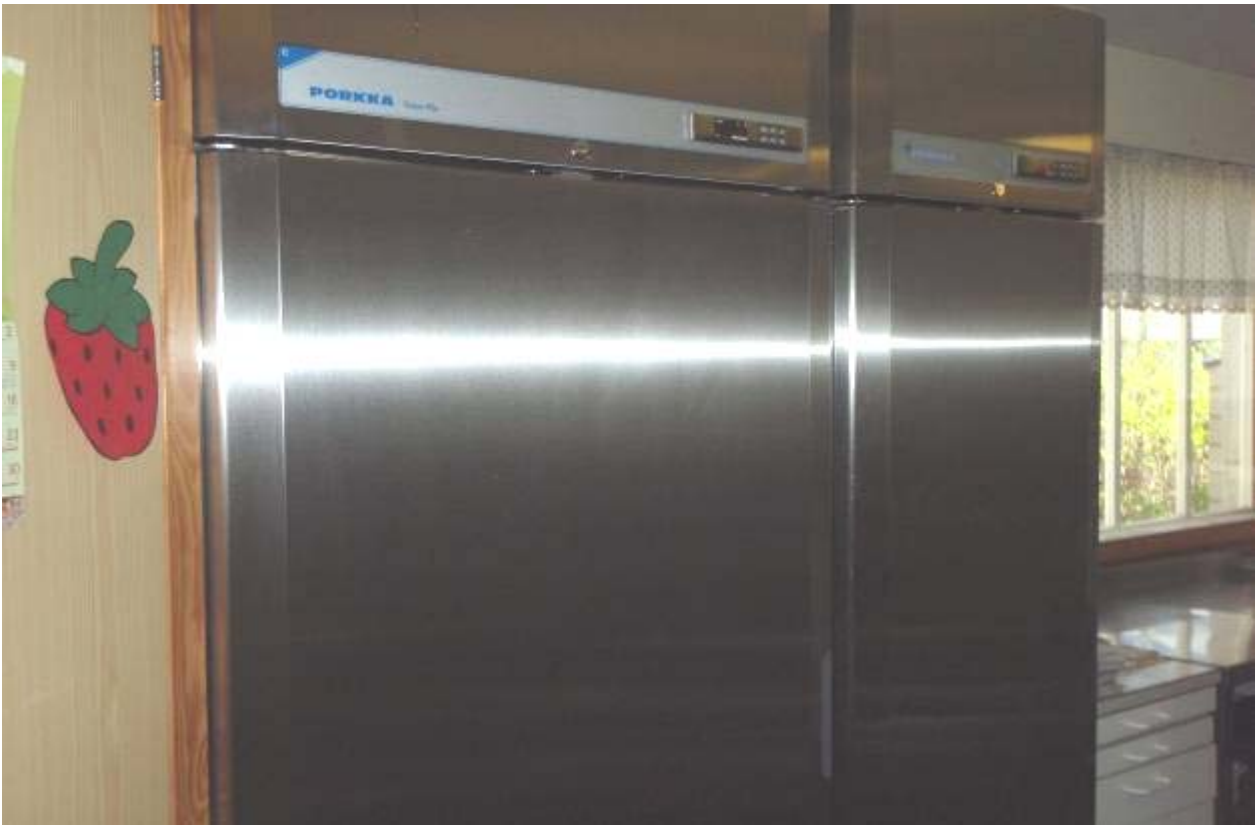
Keittiön kylmälaitteet ovat mallia Porkka, lämpökojeet ovat mallia Electrolux ja Metos, astianpesukone on mallia Electrolux (**S-KUVA 11**). Laitteet ovat tyydyttävässä kunnossa.

S-KUVA 11. Keittiön kylmälaitteet

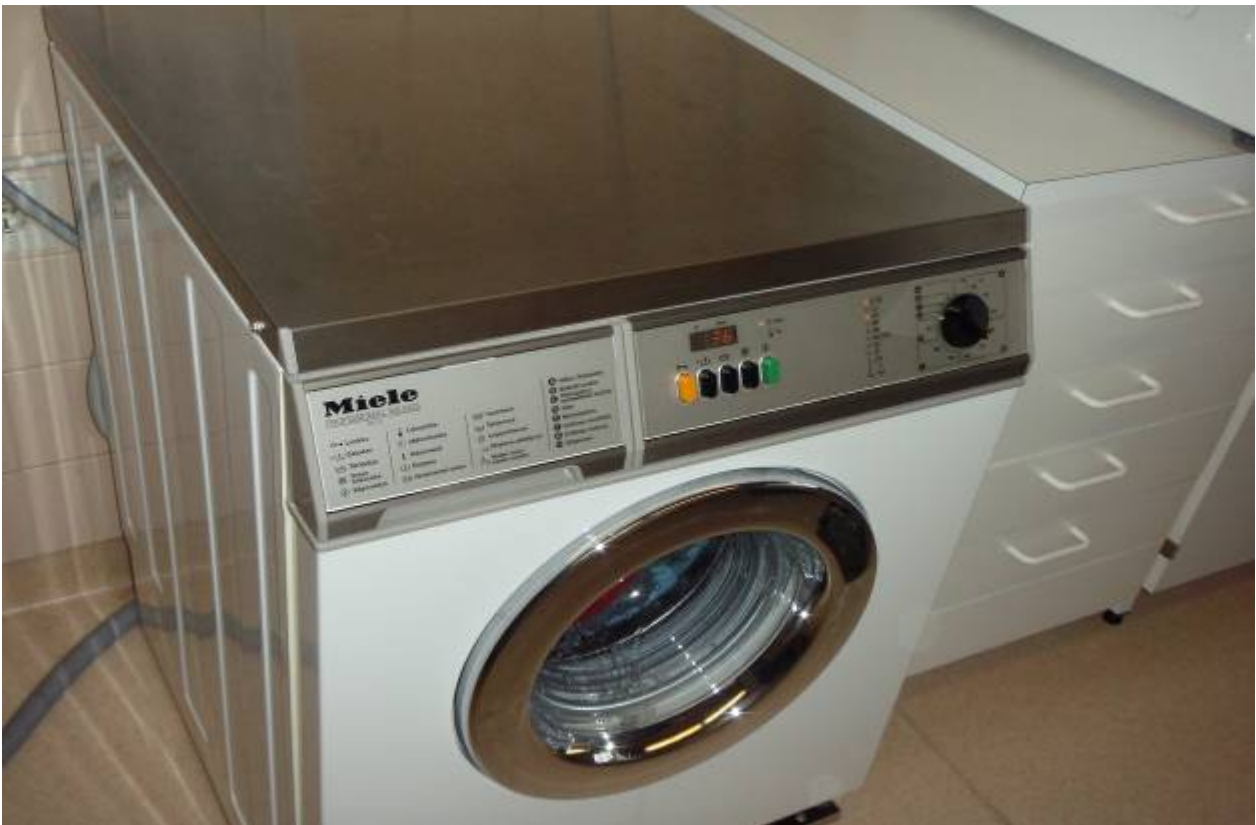
Rakennuksen vaatehuoltohuoneeseen on asennettu pesukone ja kuivausrumpu, laitteet ovat mallia Miele (**S-KUVA 12**).

S-KUVA 12. Pesukone

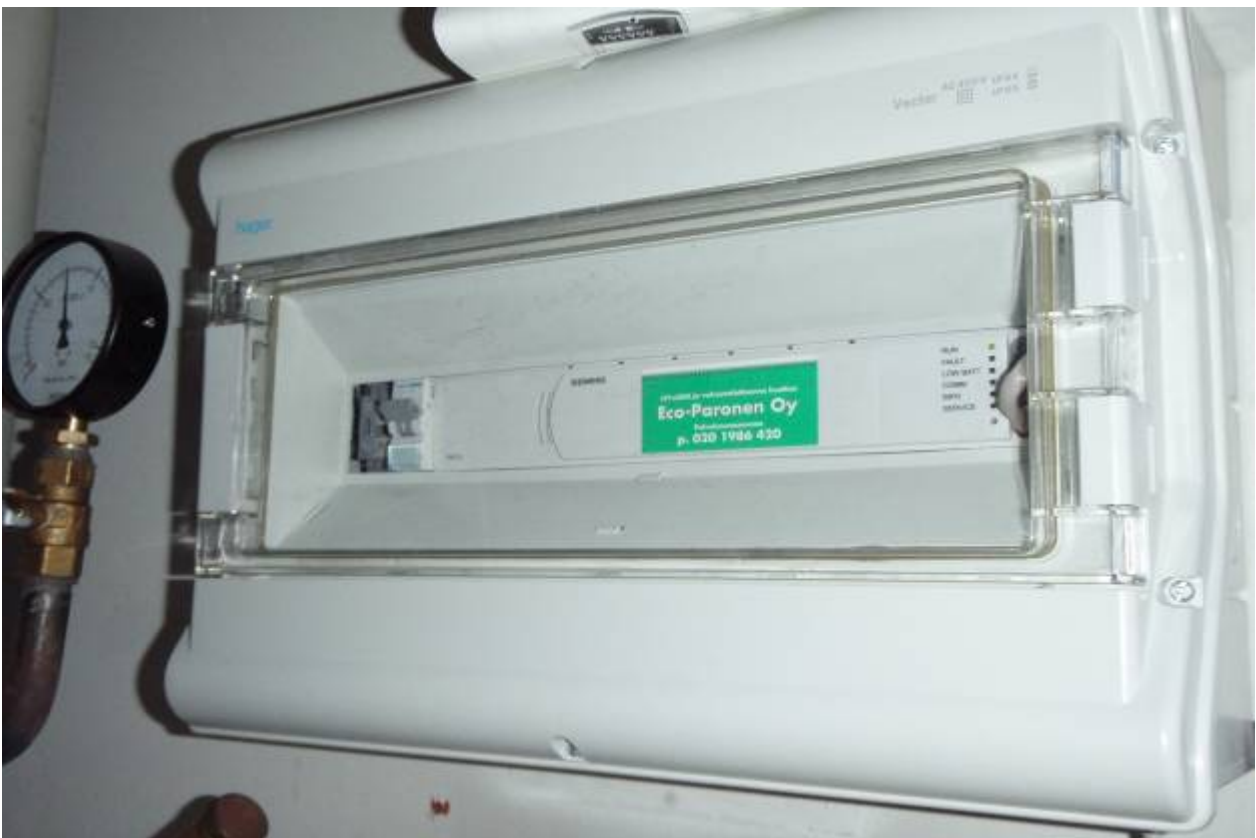
S-KUVA 14. Lämmönjaon rakennusautomaatiojärjestelmä
