## **LÄMPÖKUVAUSRAPORTTI**

### **Vantaan Konserttitalo Martinus**

**Martinlaaksontie 36**  
**01620 Vantaa**

Kuvauksen suorituspäivämäärä:  
29.1.2013  
Raportointipäivämäärä:  
31.1.2013

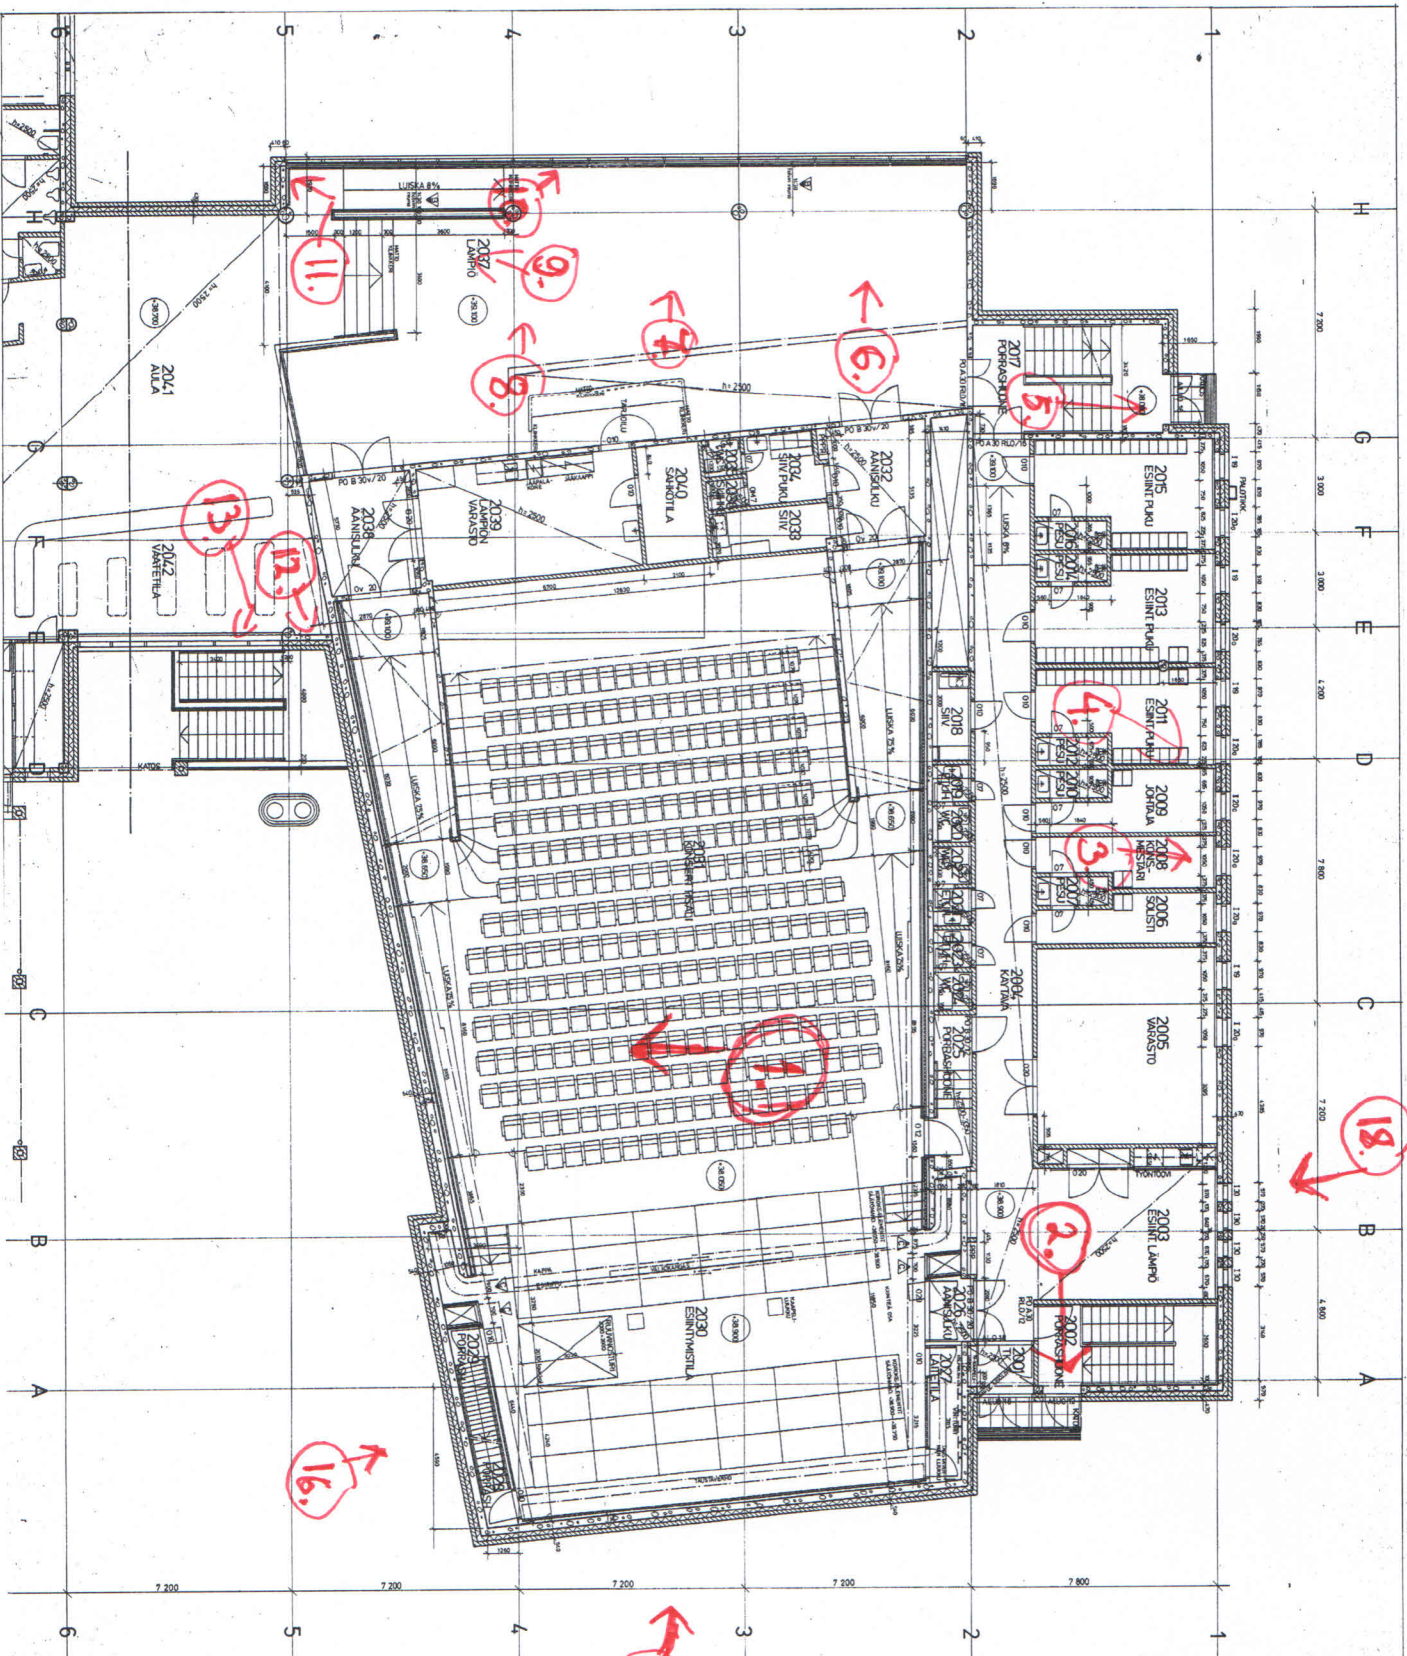
Tasakaton tuuletusventtiileiden alla viileä alue, jonka syy ei tarkastuksella selvinnyt. Suositellaan tasakattorakenteen ja tuuletusventtiileiden alustan rakenteen kunnontutkimista.
