Martinlaakson koulu

**MAANVASTAISTEN RAKENTEIDEN
KOSTEUSTUTKIMUKSET**

TUTKIMUSRAPORTTI 071101

23.11.2007

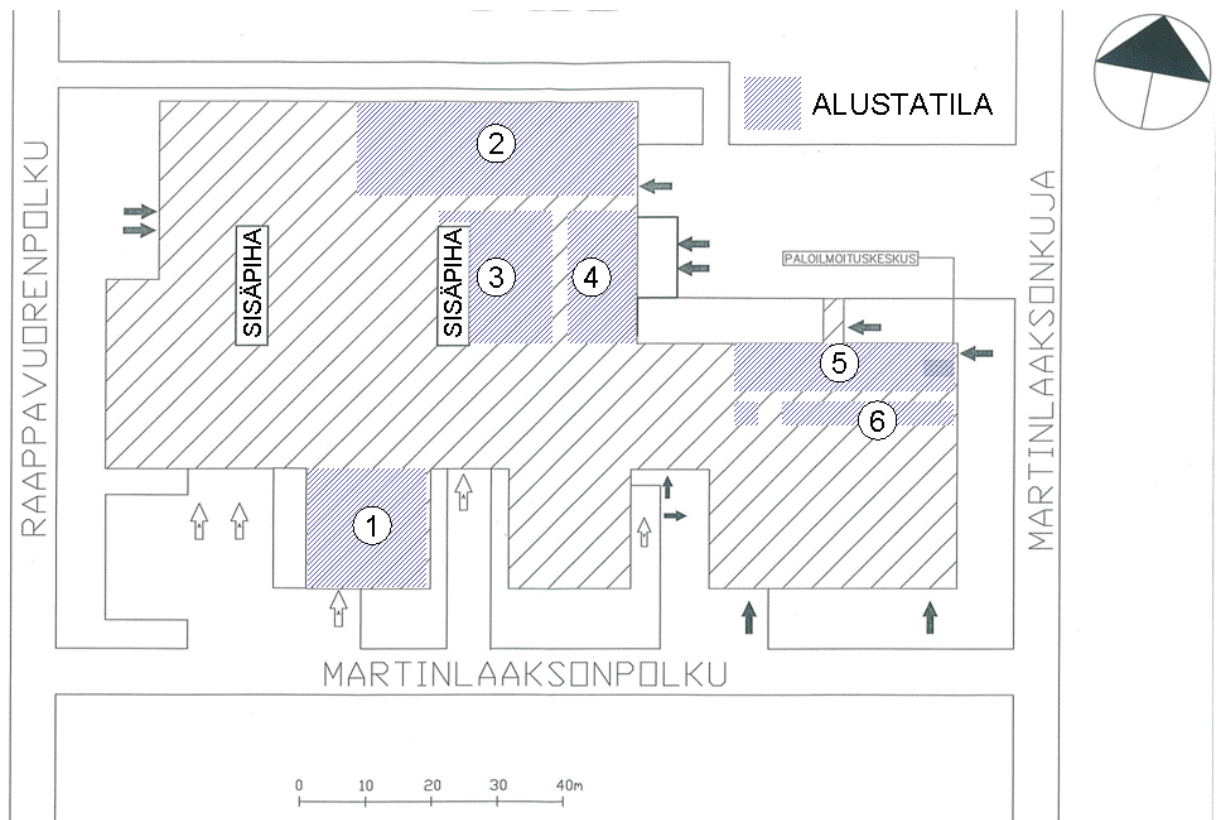
Kuva 1. Martinlaakson koulun asemapiirros. Kuvaan lisätty alustatilojen 1-6 sijainnit eivät ole mittatarkasti piirrettyjä.

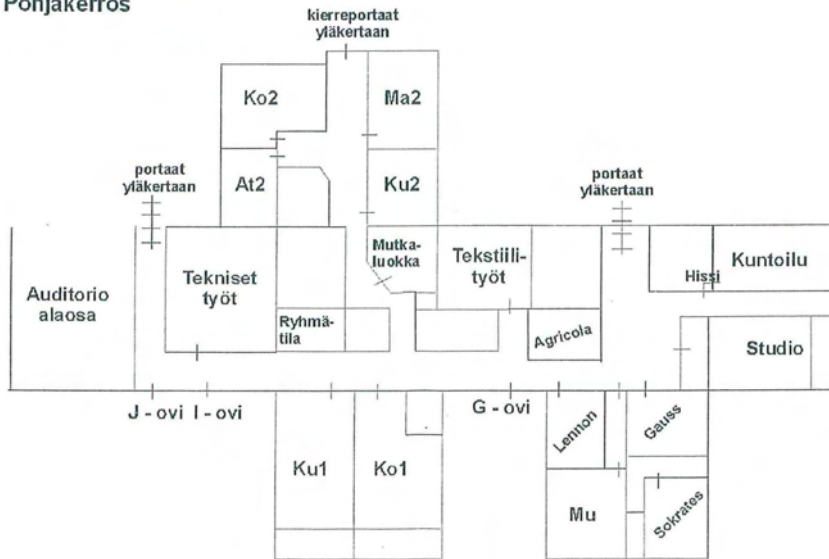
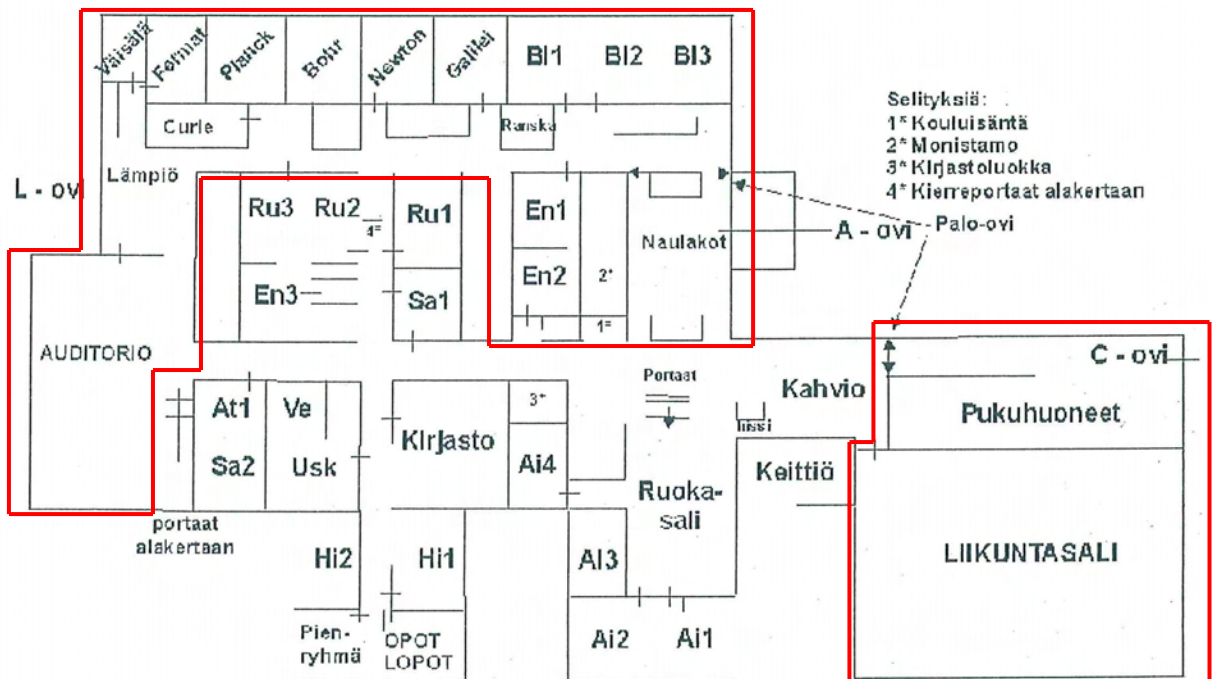
Kuva 2. Martinlaakson koulun tilojen nimet pohja- ja 1. kerroksessa. 1. kerroksen kuvaan on merkitty punaisella kehystettynä maanvaraiset ja alustatilalliset alueet.
