LÄMPÖKUVAUSRAPORTTI

Metsonkoti

Metsontie 23
0145 Vantaa

8.1.2013

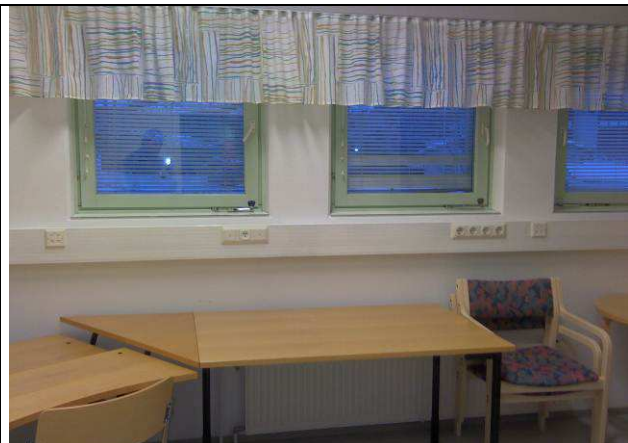
Nro 2.

Mittauspisteen lämpötila	19.9 °C	Emissiivisyys (Lämpökuvasta)	0.95
Mittausalue maks. lämpötila	42.8 °C	Heijastuva lämpötila (LHei lämpökuvasta)	22.0 °C
Mittausalue min. lämpötila	10.9 °C	Kameratyyppi	FLIR E60
Lämpötilaindeksi mitatun alueen minimilämpötilasta	54	Kameran sarjanumero	49022757
Lämpötilaindeksi mitatusta pistelämpötilasta	95

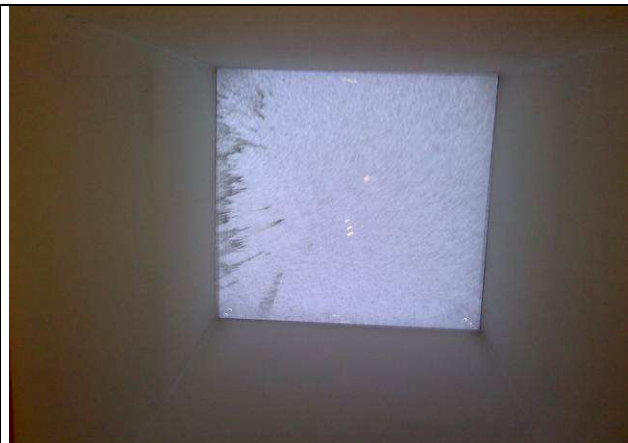
Nro 3.

Mittauspisteen lämpötila	18.1 °C	Emissiivisyys (Lämpökuvasta)	0.95
Mittausalue maks. lämpötila	18.7 °C	Heijastuva lämpötila (LHei lämpökuvasta)	22.0 °C
Mittausalue min. lämpötila	9.2 °C	Kameratyyppi	FLIR E60
Lämpötilaindeksi mitatun alueen minimilämpötilasta	46	Kameran sarjanumero	49022757
Lämpötilaindeksi mitatusta pistelämpötilasta	87

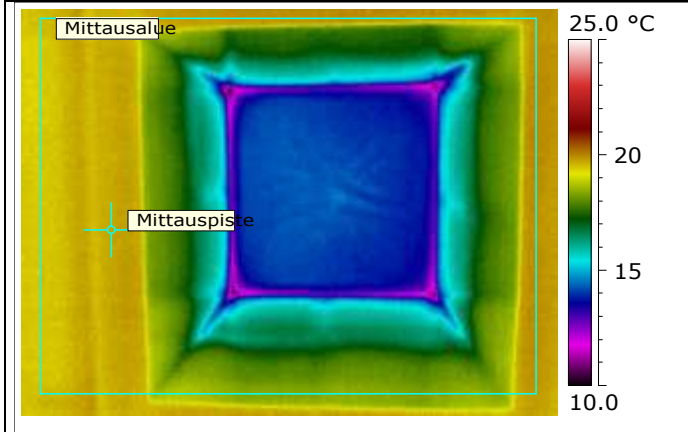
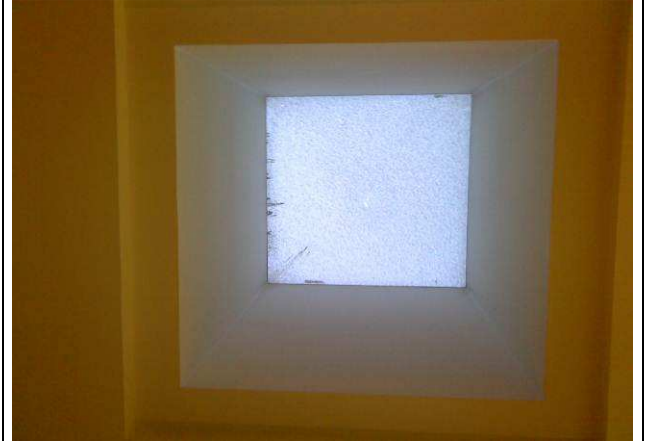
Nro 4.

Mittauspisteen lämpötila	19.8 °C
Mittausalue maks. lämpötila	20.2 °C
Mittausalue min. lämpötila	10.2 °C
Lämpötilaindeksi mitatun alueen minimilämpötilasta	51
Lämpötilaindeksi mitatusta pistelämpötilasta	94

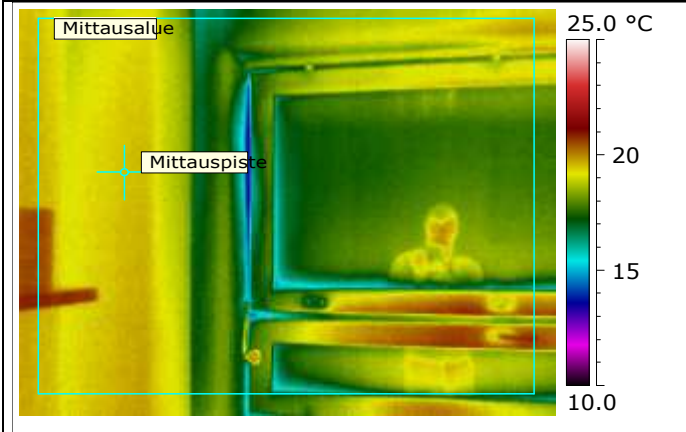
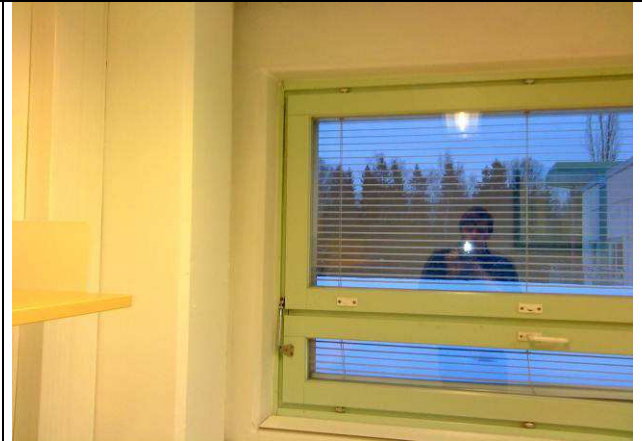
Nro 5.

Mittauspisteen lämpötila	19.6 °C	Emissiivisyys (Lämpökuvasta)	0.95
Mittausalue maks. lämpötila	21.0 °C	Heijastuva lämpötila (LHei lämpökuvasta)	22.0 °C
Mittausalue min. lämpötila	13.0 °C	Kameratyyppe	FLIR E60
Lämpötilaindeksi mitatun alueen minimilämpötilasta	64	Kameran sarjanumero	49022757
Lämpötilaindeksi mitatusta pistelämpötilasta	94

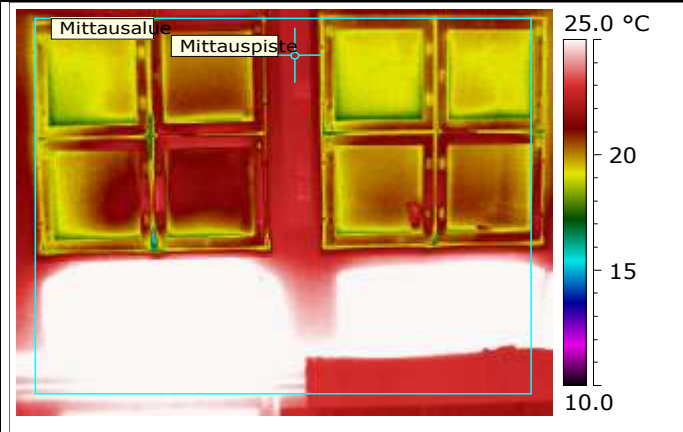
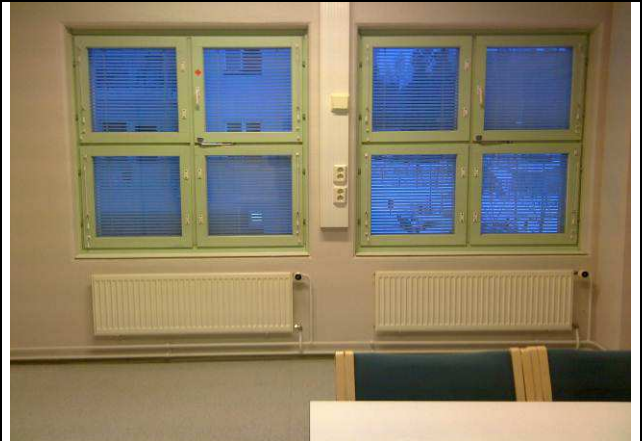
Nro 9.

Mittauspisteen lämpötila	22.4 °C	Emissiivisyys (Lämpökuvasta)	0.95
Mittausalue maks. lämpötila	42.9 °C	Heijastuva lämpötila (LHei lämpökuvasta)	22.0 °C
Mittausalue min. lämpötila	13.9 °C	Kameratyyppe	FLIR E60
Lämpötilaindeksi mitatun alueen minimilämpötilasta	68	Kameran sarjanumero	49022757
Lämpötilaindeksi mitatusta pistelämpötilasta	106

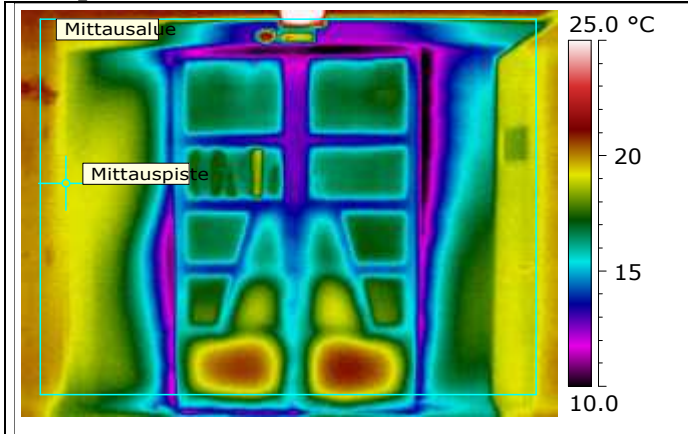
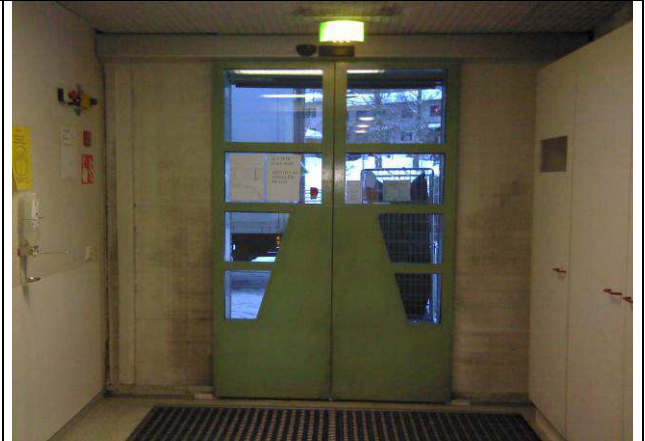
Nro 10.

Mittauspisteen lämpötila	19.2 °C	Emissiivisyys (Lämpökuvasta)	0.95
Mittausalue maks. lämpötila	26.4 °C	Heijastuva lämpötila (LHei lämpökuvasta)	22.0 °C
Mittausalue min. lämpötila	9.1 °C	Kameratyyppi	FLIR E60
Lämpötilaindeksi mitatun alueen minimilämpötilasta	46	Kameran sarjanumero	49022757
Lämpötilaindeksi mitatusta pistelämpötilasta	92

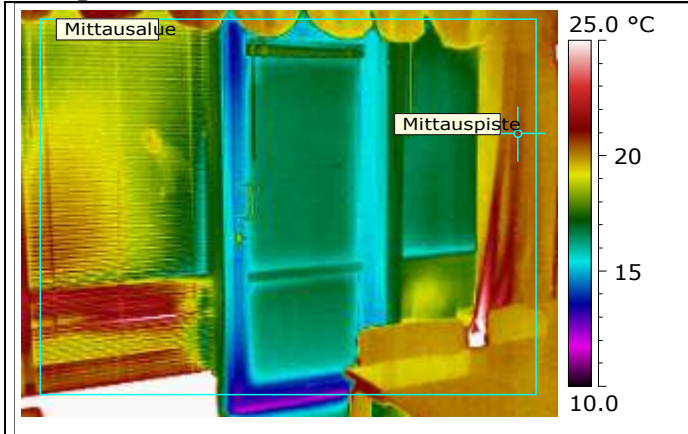
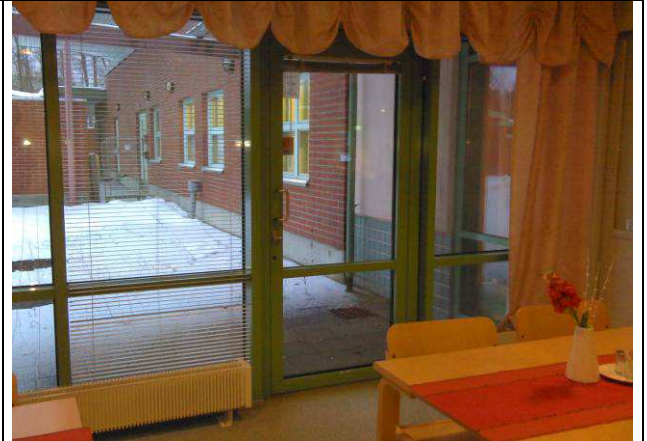
Nro 11.

Mittauspisteen lämpötila	20.6 °C	Emissiivisyys (Lämpökuvasta)	0.95
Mittausalue maks. lämpötila	39.5 °C	Heijastuva lämpötila (LHei lämpökuvasta)	22.0 °C
Mittausalue min. lämpötila	11.2 °C	Kameratyyppi	FLIR E60
Lämpötilaindeksi mitatun alueen minimilämpötilasta	56	Kameran sarjanumero	49022757
Lämpötilaindeksi mitatusta pistelämpötilasta	98

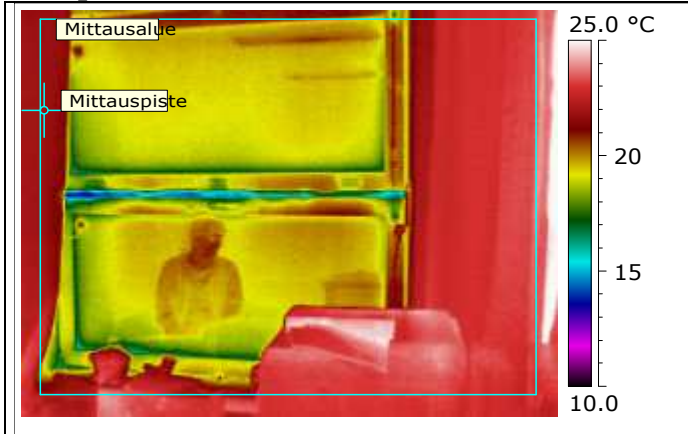
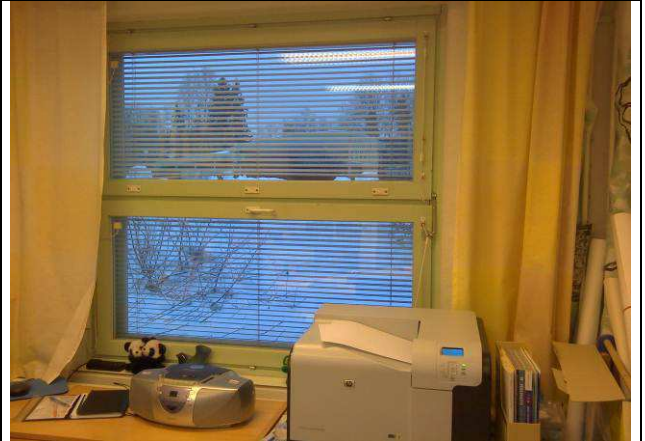
Nro 12.

Mittauspisteen lämpötila	21.8 °C	Emissiivisyys (Lämpökuvasta)	0.95
Mittausalue maks. lämpötila	24.9 °C	Heijastuva lämpötila (LHei lämpökuvasta)	22.0 °C
Mittausalue min. lämpötila	13.1 °C	Kameratyyppi	FLIR E60
Lämpötilaindeksi mitatun alueen minimilämpötilasta	64	Kameran sarjanumero	49022757
Lämpötilaindeksi mitatusta pistelämpötilasta	104

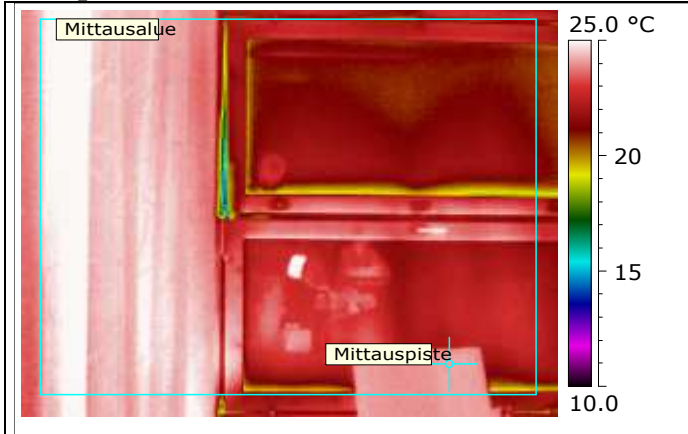
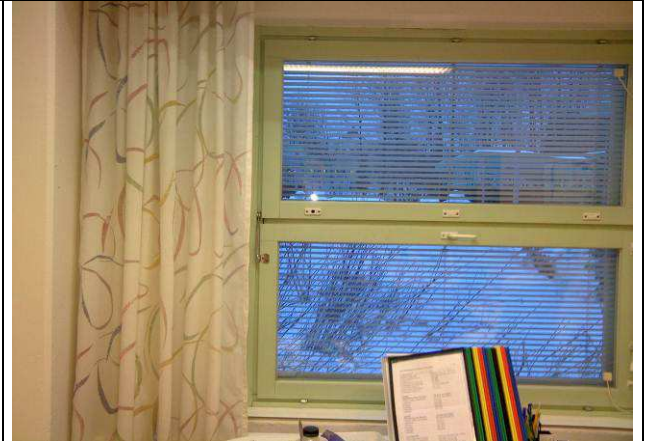
Nro 13.

Mittauspisteen lämpötila	24.2 °C	Emissiivisyys (Lämpökuvasta)	0.95
Mittausalue maks. lämpötila	28.6 °C	Heijastuva lämpötila (LHei lämpökuvasta)	22.0 °C
Mittausalue min. lämpötila	13.9 °C	Kameratyyppi	FLIR E60
Lämpötilaindeksi mitatun alueen minimilämpötilasta	68	Kameran sarjanumero	49022757
Lämpötilaindeksi mitatusta pistelämpötilasta	115

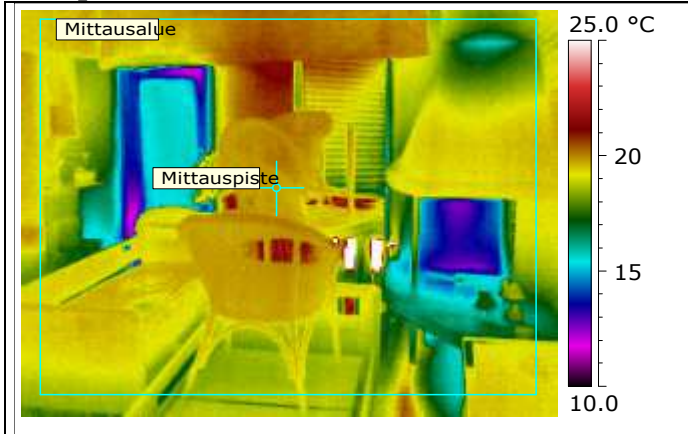
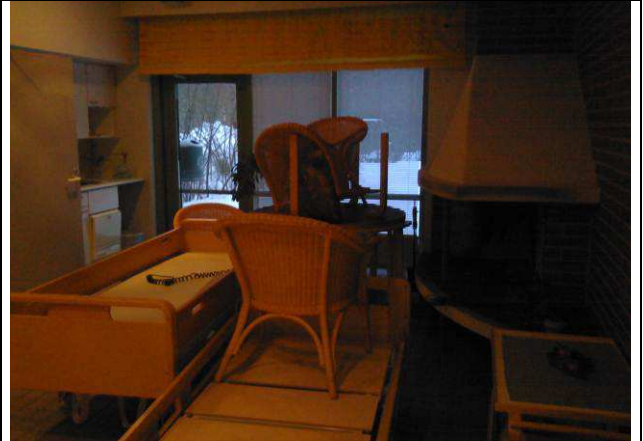
Nro 14.

Mittauspisteen lämpötila	19.8 °C	Emissiivisyys (Lämpökuvasta)	0.95
Mittausalue maks. lämpötila	36.9 °C	Heijastuva lämpötila (LHei lämpökuvasta)	22.0 °C
Mittausalue min. lämpötila	11.3 °C	Kameratyyppi	FLIR E60
Lämpötilaindeksi mitatun alueen minimilämpötilasta	56	Kameran sarjanumero	49022757
Lämpötilaindeksi mitatusta pistelämpötilasta	95

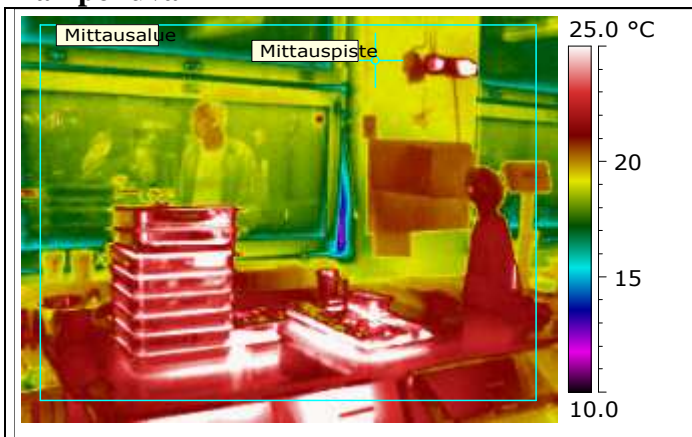
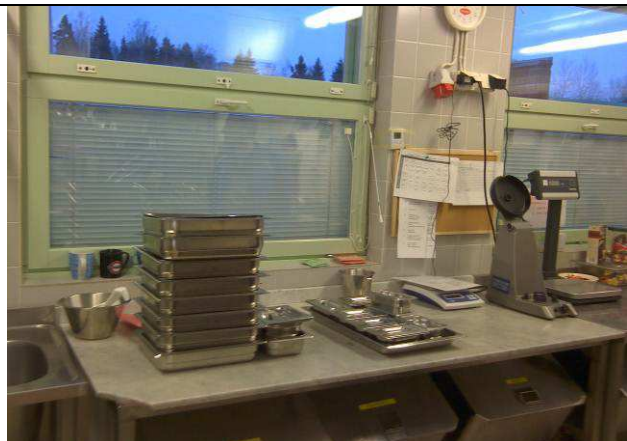
Nro 15.

Mittauspisteen lämpötila	19.4 °C	Emissiivisyys (Lämpökuvasta)	0.95
Mittausalue maks. lämpötila	35.4 °C	Heijastuva lämpötila (LHei lämpökuvasta)	22.0 °C
Mittausalue min. lämpötila	11.2 °C	Kameratyyppi	FLIR E60
Lämpötilaindeksi mitatun alueen minimilämpötilasta	56	Kameran sarjanumero	49022757
Lämpötilaindeksi mitatusta pistelämpötilasta	93

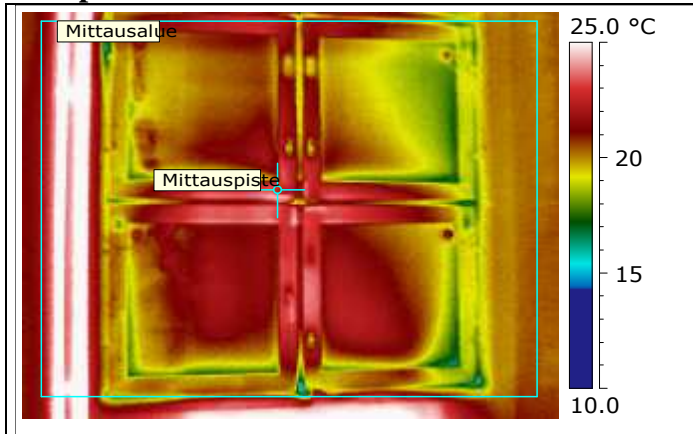
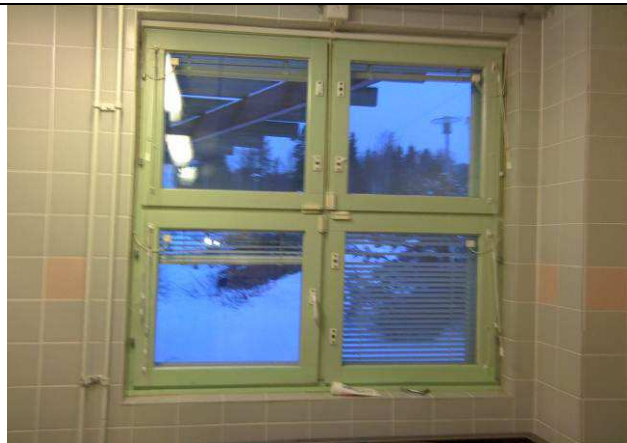
Nro 16.

Mittauspisteen lämpötila	22.3 °C	Emissiivisyys (Lämpökuvasta)	0.95
Mittausalue maks. lämpötila	37.7 °C	Heijastuva lämpötila (LHei lämpökuvasta)	22.0 °C
Mittausalue min. lämpötila	14.5 °C	Kameratyyppi	FLIR E60
Lämpötilaindeksi mitatun alueen minimilämpötilasta	62	Kameran sarjanumero	49022757
Lämpötilaindeksi mitatusta pistelämpötilasta	93

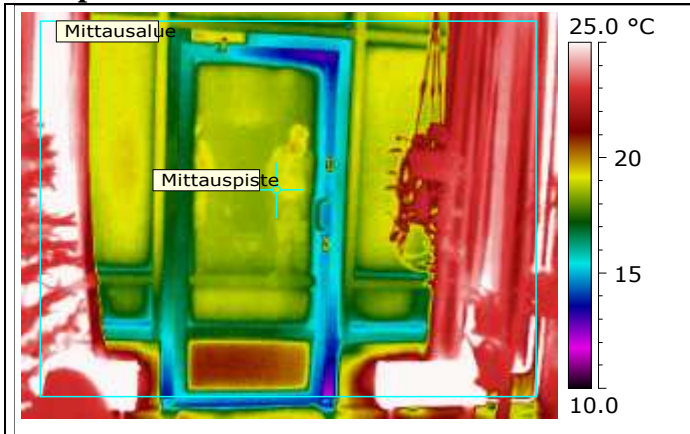
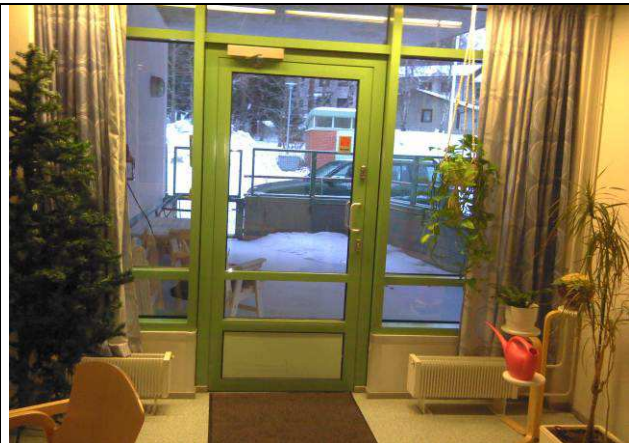
Nro 17.

Mittauspisteen lämpötila	19.1 °C	Emissiivisyys (Lämpökuvasta)	0.95
Mittausalue maks. lämpötila	38.1 °C	Heijastuva lämpötila (LHei lämpökuvasta)	22.0 °C
Mittausalue min. lämpötila	12.1 °C	Kameratyyppi	FLIR E60
Lämpötilaindeksi mitatun alueen minimilämpötilasta	59	Kameran sarjanumero	49022757
Lämpötilaindeksi mitatusta pistelämpötilasta	91

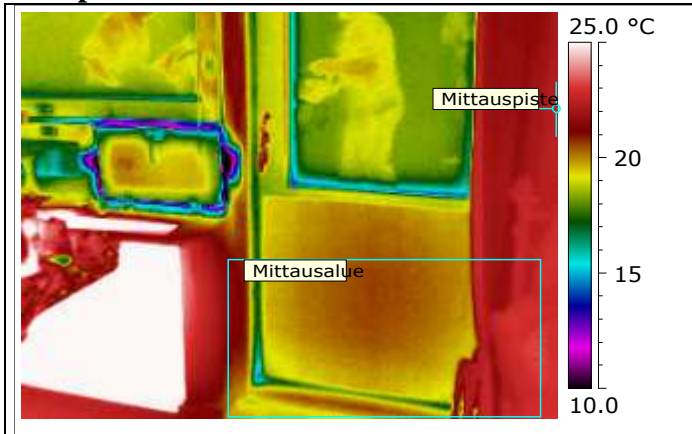
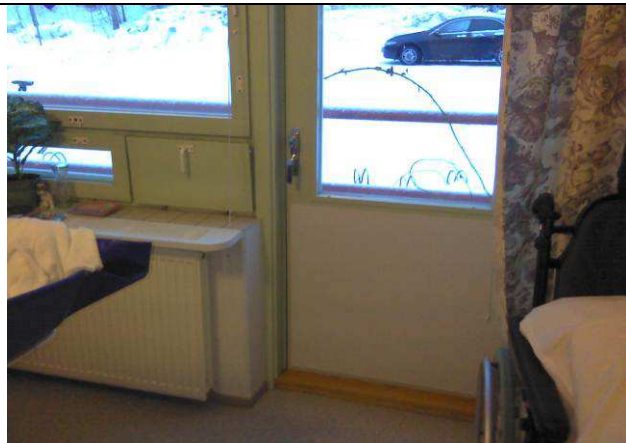
Nro 19.

Mittauspisteen lämpötila	22.2 °C	Emissiivisyys (Lämpökuvasta)	0.95
Mittausalue maks. lämpötila	23.3 °C	Heijastuva lämpötila (LHei lämpökuvasta)	22.0 °C
Mittausalue min. lämpötila	14.5 °C	Kameratyyppi	FLIR E60
Lämpötilaindeksi mitatun alueen minimilämpötilasta	68	Kameran sarjanumero	49022757
Lämpötilaindeksi mitatusta pistelämpötilasta	101

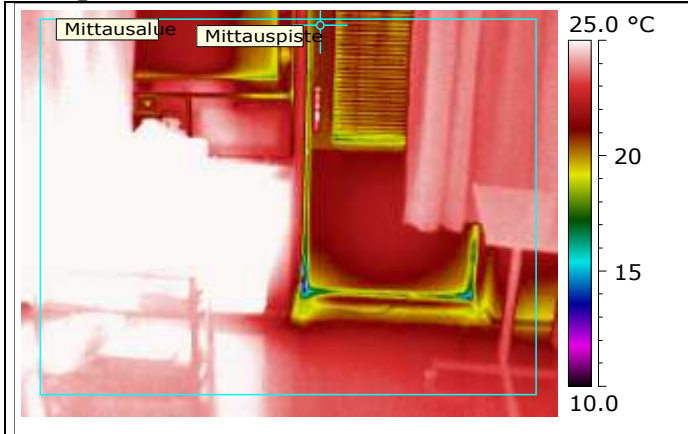
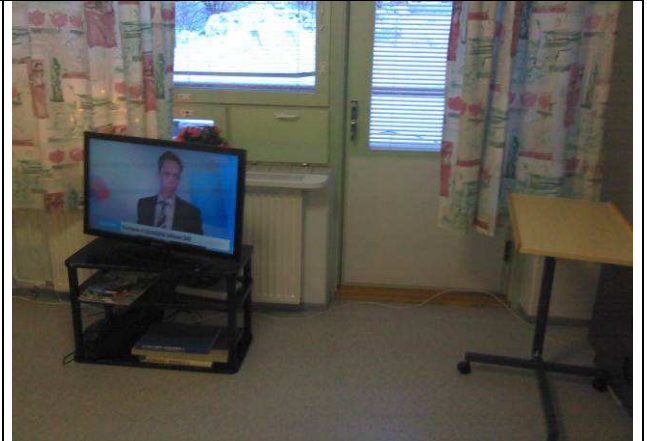
Nro 20.

Mittauspisteen lämpötila	21.0 °C	Emissiivisyys (Lämpökuvasta)	0.95
Mittausalue maks. lämpötila	40.9 °C	Heijastuva lämpötila (LHei lämpökuvasta)	22.0 °C
Mittausalue min. lämpötila	11.8 °C	Kameratyyppi	FLIR E60
Lämpötilaindeksi mitatun alueen minimilämpötilasta	55	Kameran sarjanumero	49022757
Lämpötilaindeksi mitatusta pistelämpötilasta	95

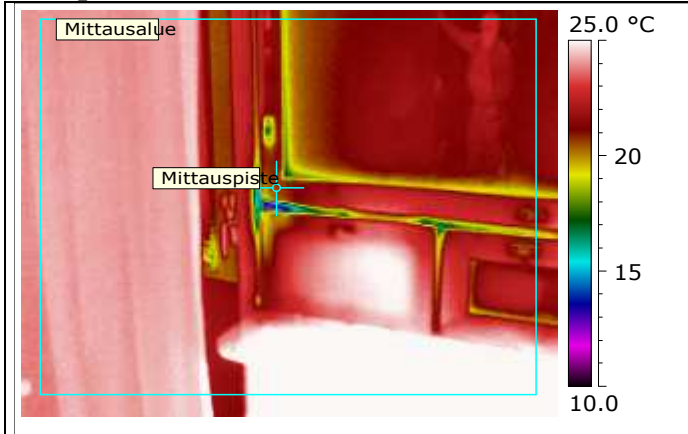
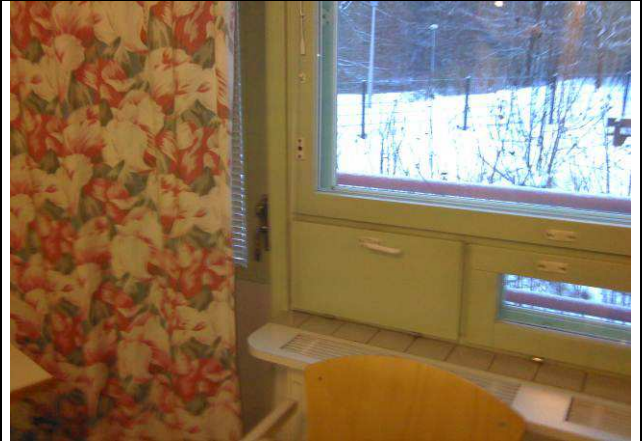
Nro 22.

Korjausluokka: 1
Kommentit:

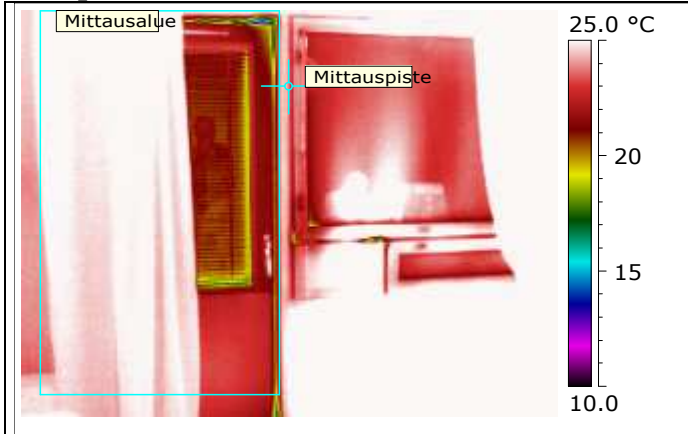
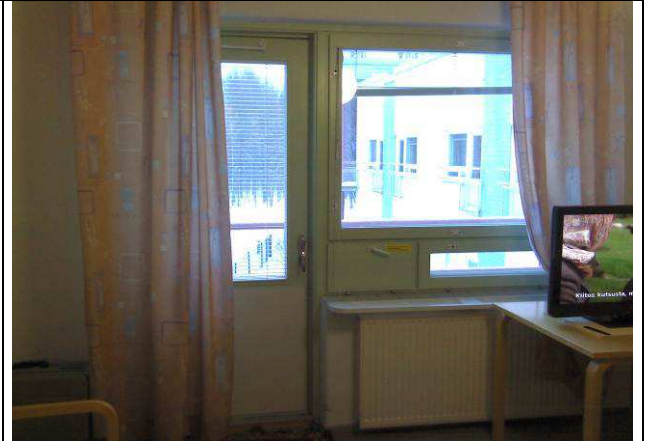
Nro 42.

Mittauspisteen lämpötila	23.4 °C	Emissiivisyys (Lämpökuvasta)	0.95
Mittausalue maks. lämpötila	25.8 °C	Heijastuva lämpötila (LHei lämpökuvasta)	22.0 °C
Mittausalue min. lämpötila	11.8 °C	Kameratyyppe	FLIR E60
Lämpötilaindeksi mitatun alueen minimilämpötilasta	53	Kameran sarjanumero	49022757
Lämpötilaindeksi mitatusta pistelämpötilasta	102

Korjausluokka: 1
Kommentit:

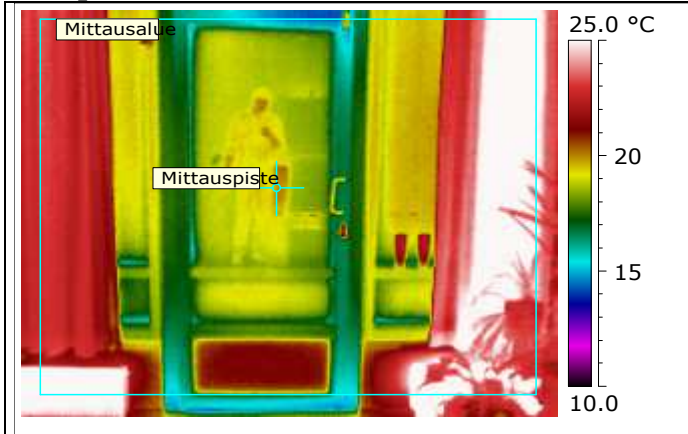
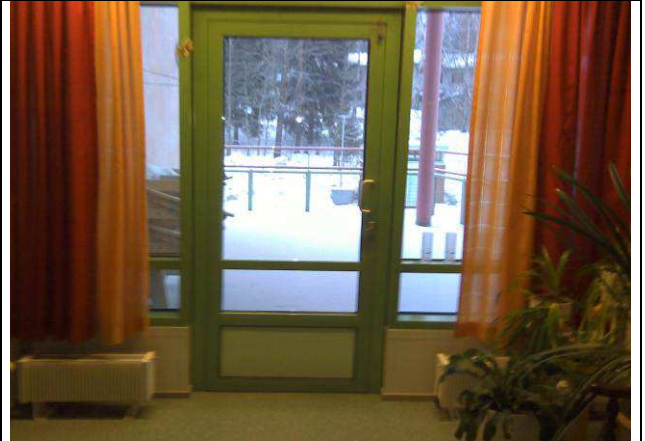
Nro 44.

Mittauspisteen lämpötila	19.9 °C	Emissiivisyys (Lämpökuvasta)	0.95
Mittausalue maks. lämpötila	38.0 °C	Heijastuva lämpötila (LHei lämpökuvasta)	22.0 °C
Mittausalue min. lämpötila	14.3 °C	Kameratyyppi	FLIR E60
Lämpötilaindeksi mitatun alueen minimilämpötilasta	64	Kameran sarjanumero	49022757
Lämpötilaindeksi mitatusta pistelämpötilasta	87

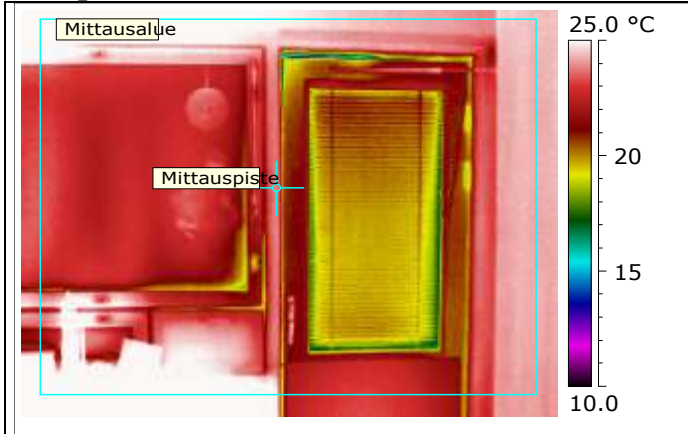
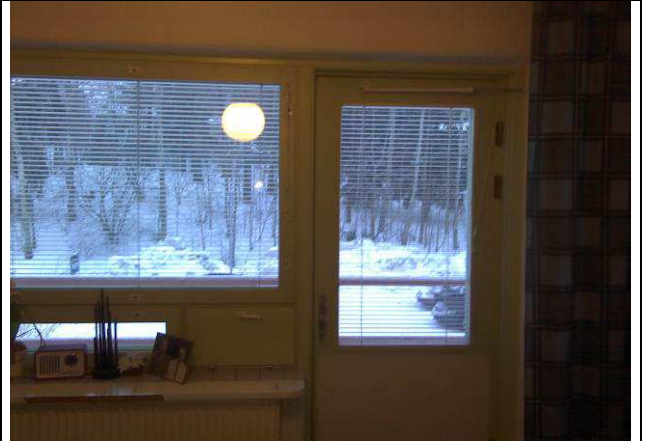
Nro 45.

Mittauspisteen lämpötila	23.8 °C	Emissiivisyys (Lämpökuvasta)	0.95
Mittausalue maks. lämpötila	35.7 °C	Heijastuva lämpötila (LHei lämpökuvasta)	22.0 °C
Mittausalue min. lämpötila	13.4 °C	Kameratyyppi	FLIR E60
Lämpötilaindeksi mitatun alueen minimilämpötilasta	60	Kameran sarjanumero	49022757
Lämpötilaindeksi mitatusta pistelämpötilasta	103

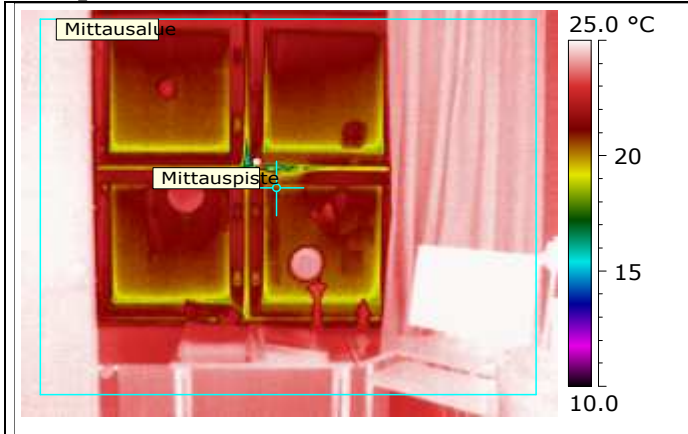
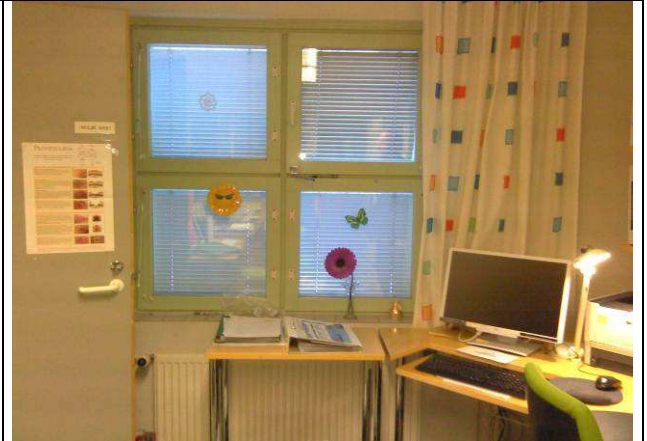
Nro 46.

Mittauspisteen lämpötila	20.8 °C	Emissiivisyys (Lämpökuvasta)	0.95
Mittausalue maks. lämpötila	26.1 °C	Heijastuva lämpötila (LHei lämpökuvasta)	22.0 °C
Mittausalue min. lämpötila	15.2 °C	Kameratyyppi	FLIR E60
Lämpötilaindeksi mitatun alueen minimilämpötilasta	65	Kameran sarjanumero	49022757
Lämpötilaindeksi mitatusta pistelämpötilasta	87

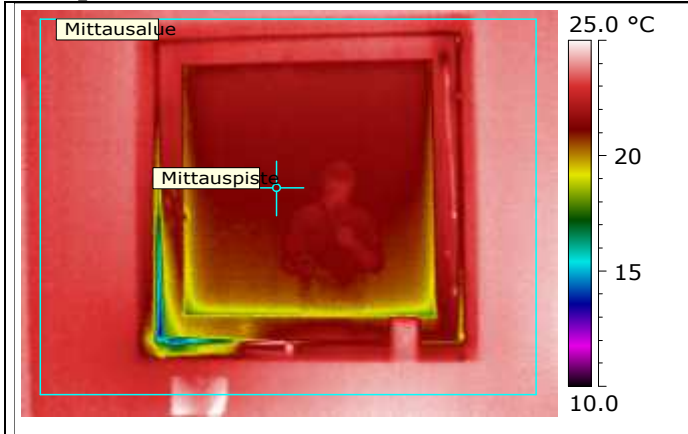
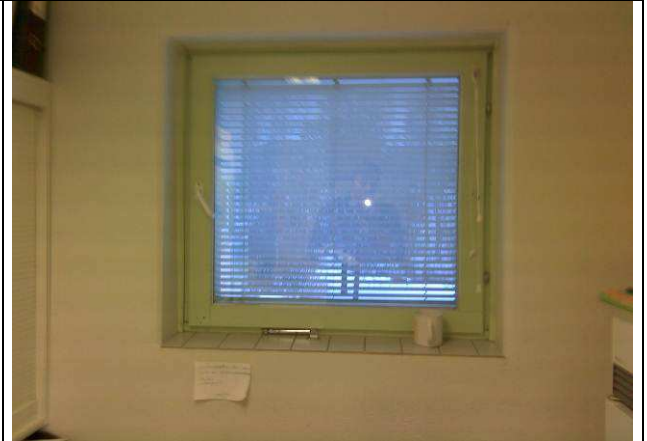
Nro 47.

Mittauspisteen lämpötila	21.3 °C	Emissiivisyys (Lämpökuvasta)	0.95
Mittausalue maks. lämpötila	25.0 °C	Heijastuva lämpötila (LHei lämpökuvasta)	22.0 °C
Mittausalue min. lämpötila	13.3 °C	Kameratyyppi	FLIR E60
Lämpötilaindeksi mitatun alueen minimilämpötilasta	57	Kameran sarjanumero	49022757
Lämpötilaindeksi mitatusta pistelämpötilasta	89

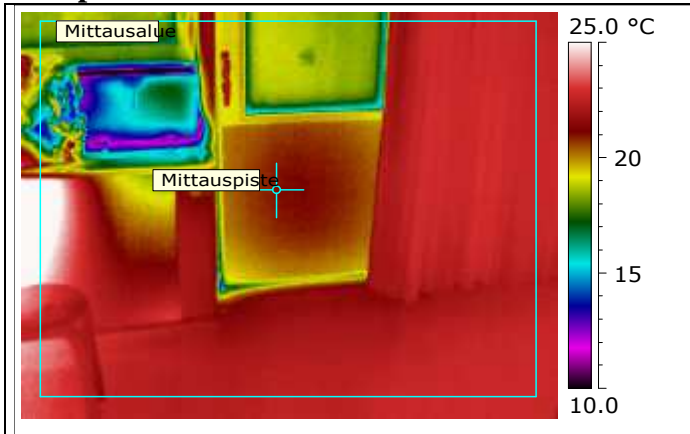
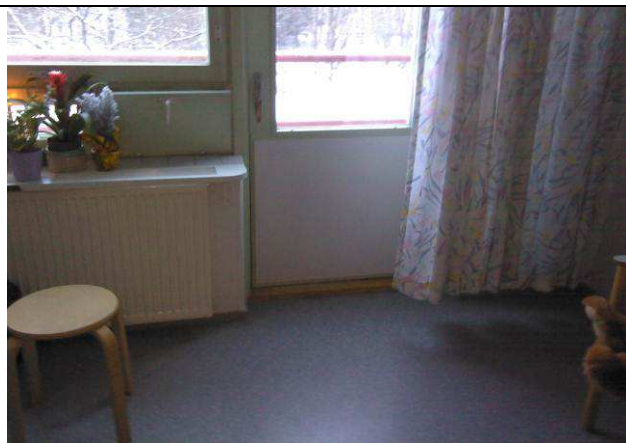
Nro 48.

Mittauspisteen lämpötila	21.1 °C	Emissiivisyys (Lämpökuvasta)	0.95
Mittausalue maks. lämpötila	28.0 °C	Heijastuva lämpötila (LHei lämpökuvasta)	22.0 °C
Mittausalue min. lämpötila	7.3 °C	Kameratyyppi	FLIR E60
Lämpötilaindeksi mitatun alueen minimilämpötilasta	33	Kameran sarjanumero	49022757
Lämpötilaindeksi mitatusta pistelämpötilasta	88

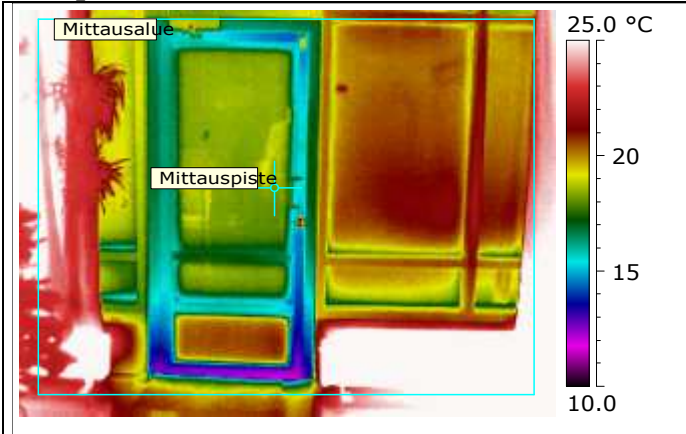
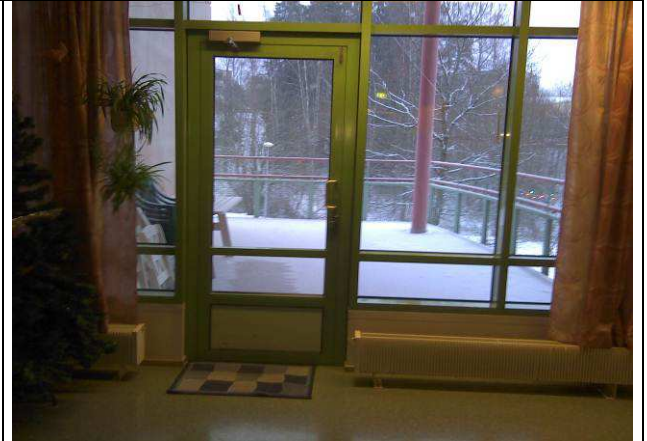
Nro 50.

Mittauspisteen lämpötila	18.2 °C	Emissiivisyys (Lämpökuvasta)	0.95
Mittausalue maks. lämpötila	40.4 °C	Heijastuva lämpötila (LHei lämpökuvasta)	22.0 °C
Mittausalue min. lämpötila	11.0 °C	Kameratyyppi	FLIR E60
Lämpötilaindeksi mitatun alueen minimilämpötilasta	48	Kameran sarjanumero	49022757
Lämpötilaindeksi mitatusta pistelämpötilasta	77

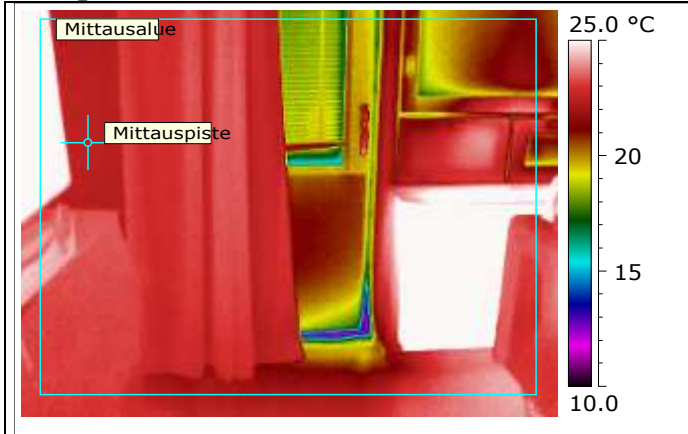
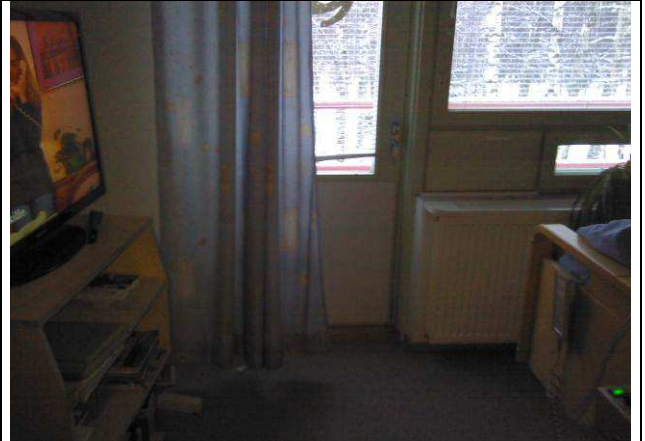
Nro 51.

Mittauspisteen lämpötila	22.5 °C	Emissiivisyys (Lämpökuvasta)	0.95
Mittausalue maks. lämpötila	39.0 °C	Heijastuva lämpötila (LHei lämpökuvasta)	22.0 °C
Mittausalue min. lämpötila	10.7 °C	Kameratyyppi	FLIR E60
Lämpötilaindeksi mitatun alueen minimilämpötilasta	47	Kameran sarjanumero	49022757
Lämpötilaindeksi mitatusta pistelämpötilasta	94

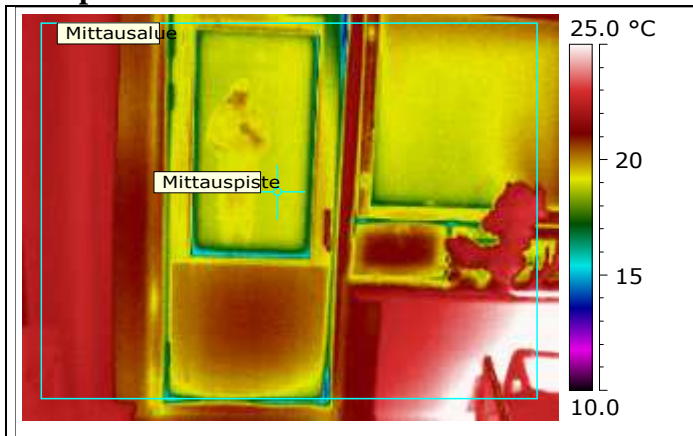
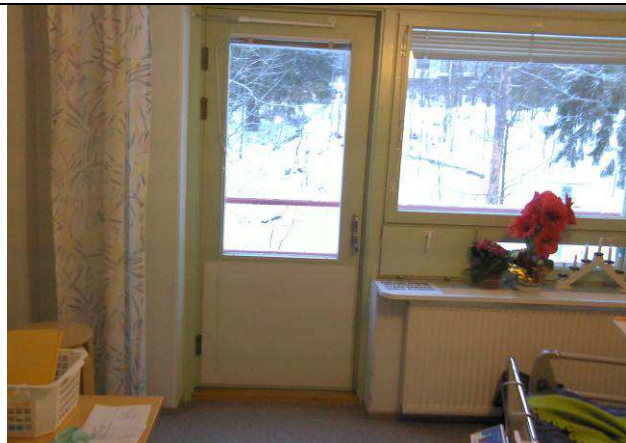
Nro 52.

Mittauspisteen lämpötila	19.0 °C	Emissiivisyys (Lämpökuvasta)	0.95
Mittausalue maks. lämpötila	29.7 °C	Heijastuva lämpötila (LHei lämpökuvasta)	22.0 °C
Mittausalue min. lämpötila	12.9 °C	Kameratyyppi	FLIR E60
Lämpötilaindeksi mitatun alueen minimilämpötilasta	56	Kameran sarjanumero	49022757
Lämpötilaindeksi mitatusta pistelämpötilasta	80

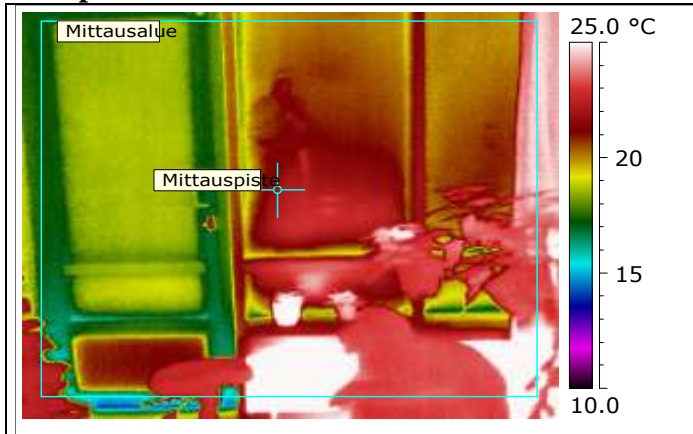
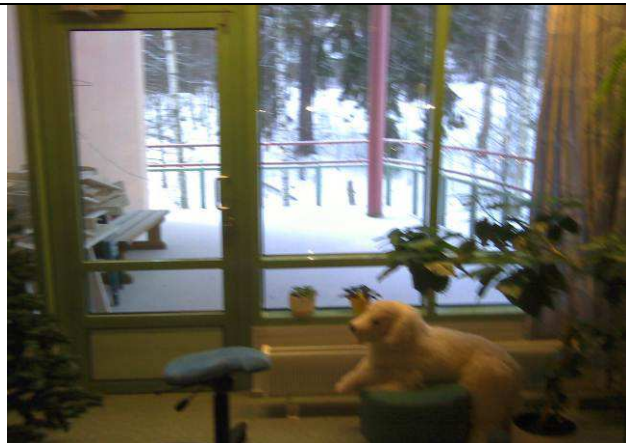
Nro 53.

Mittauspisteen lämpötila	21.9 °C	Emissiivisyys (Lämpökuvasta)	0.95
Mittausalue maks. lämpötila	39.7 °C	Heijastuva lämpötila (LHei lämpökuvasta)	22.0 °C
Mittausalue min. lämpötila	14.9 °C	Kameratyyppi	FLIR E60
Lämpötilaindeksi mitatun alueen minimilämpötilasta	64	Kameran sarjanumero	49022757
Lämpötilaindeksi mitatusta pistelämpötilasta	92
