## LÄMPÖKUVAUSRAPORTTI

### **Metsonkoti**

Metsontie 23  
0145 Vantaa

**I. KOHTEEN YLEISTIEDOT**

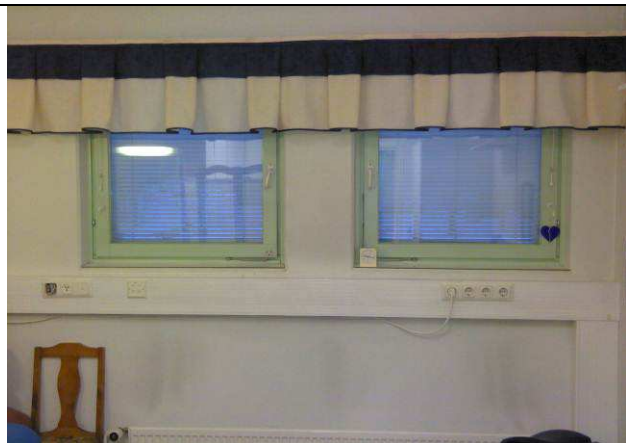
Nro 1.

Mittauspisteen lämpötila	<b>20.9 °C</b>	Emissiivisyys (Lämpökuvasta)	<b>0.95</b>
Mittausalue maks. lämpötila	<b>25.7 °C</b>	Heijastuva lämpötila (LHei lämpökuvasta)	<b>22.0 °C</b>
Mittausalue min. lämpötila	<b>11.1 °C</b>	Kameratyyppi	<b>FLIR E60</b>
Lämpötilaindeksi mitatun alueen minimilämpötilasta	<b>55</b>	Kameran sarjanumero	<b>49022757</b>
Lämpötilaindeksi mitatusta pistelämpötilasta	<b>100</b>

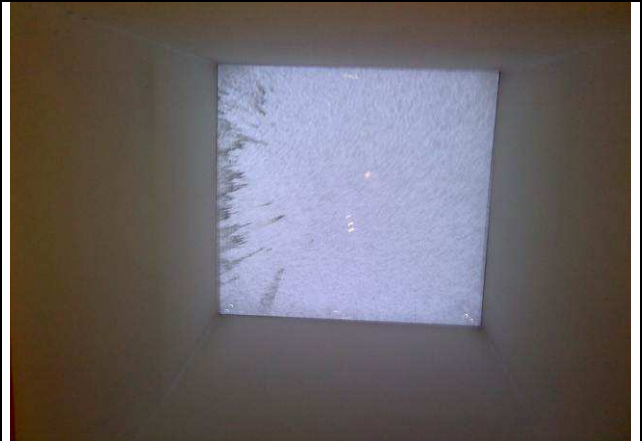
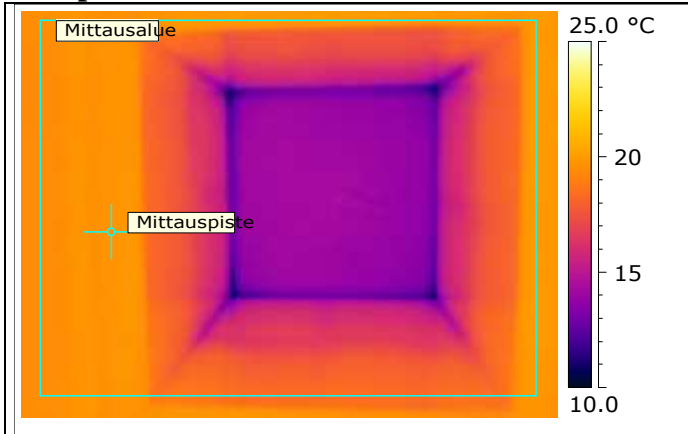
Nro 3.

Mittauspisteen lämpötila	<b>18.1 °C</b>	Emissiivisyys (Lämpökuvasta)	<b>0.95</b>
Mittausalue maks. lämpötila	<b>18.7 °C</b>	Heijastuva lämpötila (LHei lämpökuvasta)	<b>22.0 °C</b>
Mittausalue min. lämpötila	<b>9.2 °C</b>	Kameratyyppi	<b>FLIR E60</b>
Lämpötilaindeksi mitatun alueen minimilämpötilasta	<b>46</b>	Kameran sarjanumero	<b>49022757</b>
Lämpötilaindeksi mitatusta pistelämpötilasta	<b>87</b>

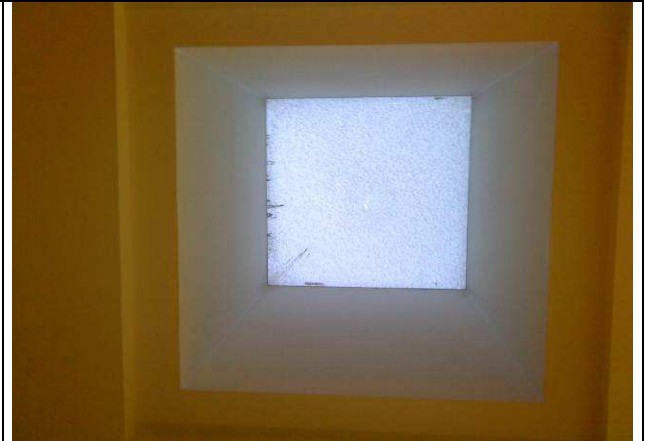
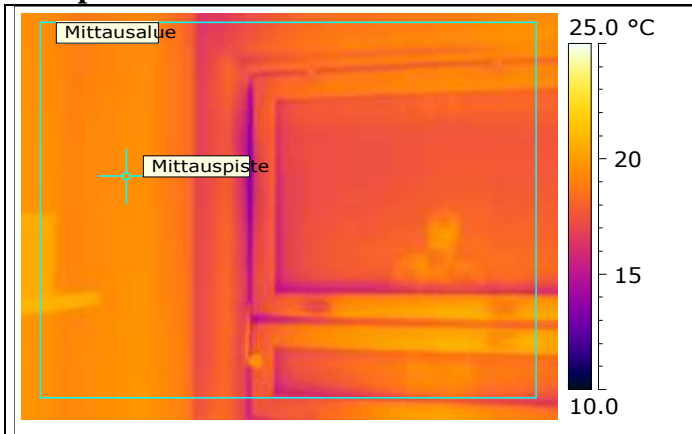
Nro 4.

Mittauspisteen lämpötila	<b>19.8 °C</b>
Mittausalue maks. lämpötila	<b>20.2 °C</b>
Mittausalue min. lämpötila	<b>10.2 °C</b>
Lämpötilaindeksi mitatun alueen minimilämpötilasta	<b>51</b>
Lämpötilaindeksi mitatusta pistelämpötilasta	<b>94</b>

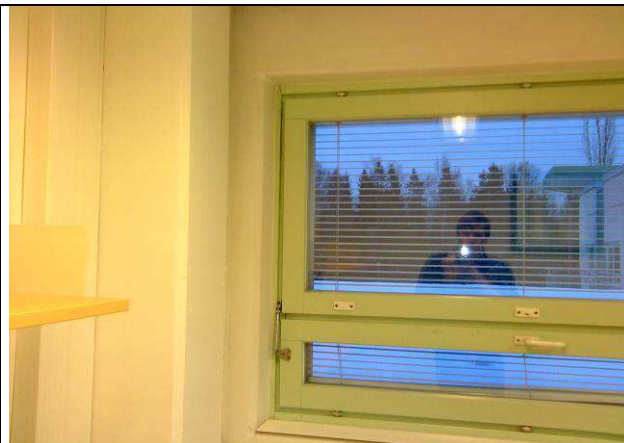
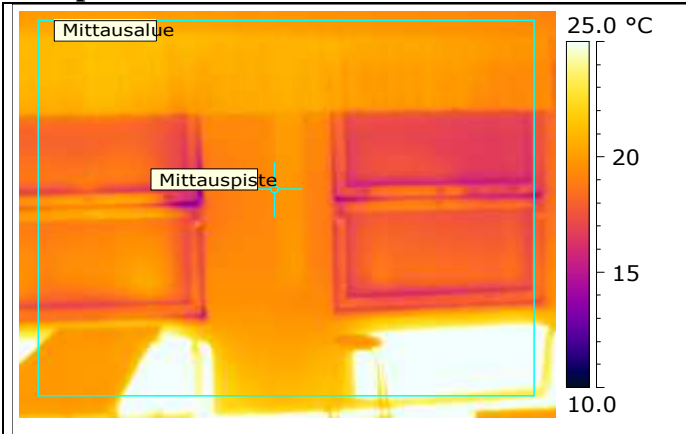
Nro 5.

Mittauspisteen lämpötila	<b>19.6 °C</b>	Emissiivisyys (Lämpökuvasta)	<b>0.95</b>
Mittausalue maks. lämpötila	<b>21.0 °C</b>	Heijastuva lämpötila (LHei lämpökuvasta)	<b>22.0 °C</b>
Mittausalue min. lämpötila	<b>13.0 °C</b>	Kameratyyppi	<b>FLIR E60</b>
Lämpötilaindeksi mitatun alueen minimilämpötilasta	<b>64</b>	Kameran sarjanumero	<b>49022757</b>
Lämpötilaindeksi mitatusta pistelämpötilasta	<b>94</b>

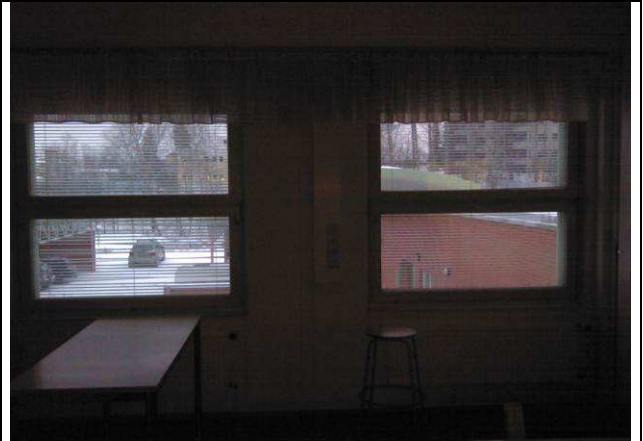
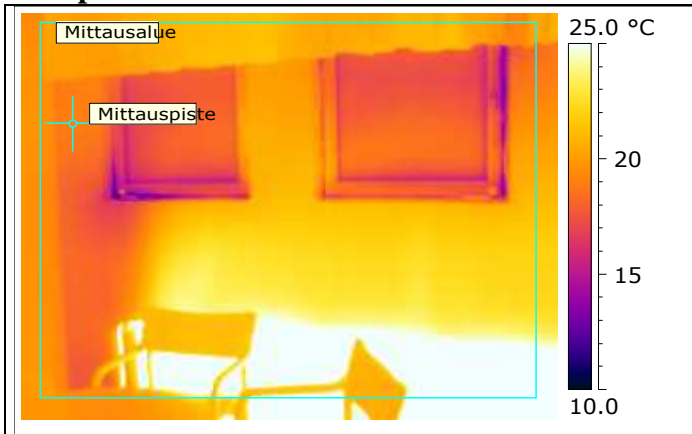
Nro 6.

Mittauspisteen lämpötila	<b>19.7 °C</b>	Emissiivisyys (Lämpökuvasta)	<b>0.95</b>
Mittausalue maks. lämpötila	<b>42.2 °C</b>	Heijastuva lämpötila (LHei lämpökuvasta)	<b>22.0 °C</b>
Mittausalue min. lämpötila	<b>12.5 °C</b>	Kameratyyppe	<b>FLIR E60</b>
Lämpötilaindeksi mitatun alueen minimilämpötilasta	<b>62</b>	Kameran sarjanumero	<b>49022757</b>
Lämpötilaindeksi mitatusta pistelämpötilasta	<b>94</b>

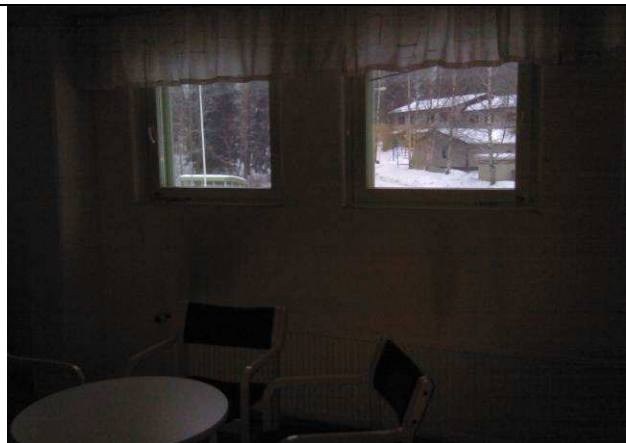
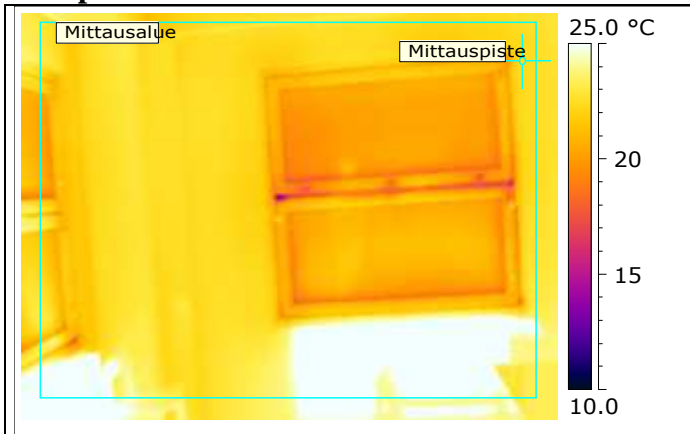
Nro 7.

Mittauspisteen lämpötila	<b>18.9 °C</b>	Emissiivisyys (Lämpökuvasta)	<b>0.95</b>
Mittausalue maks. lämpötila	<b>42.2 °C</b>	Heijastuva lämpötila (LHei lämpökuvasta)	<b>22.0 °C</b>
Mittausalue min. lämpötila	<b>10.8 °C</b>	Kameratyyppe	<b>FLIR E60</b>
Lämpötilaindeksi mitatun alueen minimilämpötilasta	<b>54</b>	Kameran sarjanumero	<b>49022757</b>
Lämpötilaindeksi mitatusta pistelämpötilasta	<b>90</b>

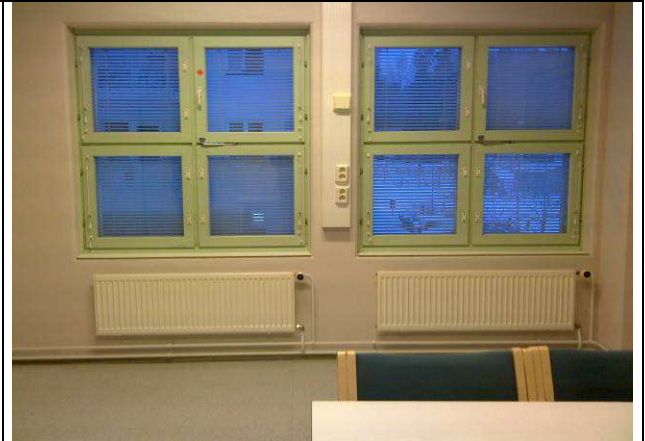
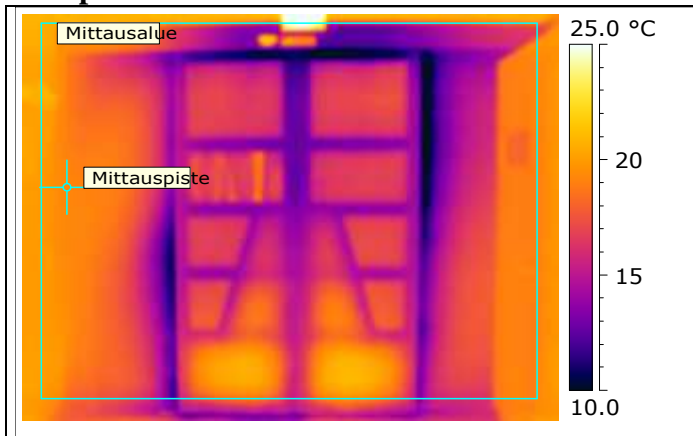
Nro 9.

Mittauspisteen lämpötila	<b>22.4 °C</b>	Emissiivisyys (Lämpökuvasta)	<b>0.95</b>
Mittausalue maks. lämpötila	<b>42.9 °C</b>	Heijastuva lämpötila (LHei lämpökuvasta)	<b>22.0 °C</b>
Mittausalue min. lämpötila	<b>13.9 °C</b>	Kameratyyppi	<b>FLIR E60</b>
Lämpötilaindeksi mitatun alueen minimilämpötilasta	<b>68</b>	Kameran sarjanumero	<b>49022757</b>
Lämpötilaindeksi mitatusta pistelämpötilasta	<b>106</b>

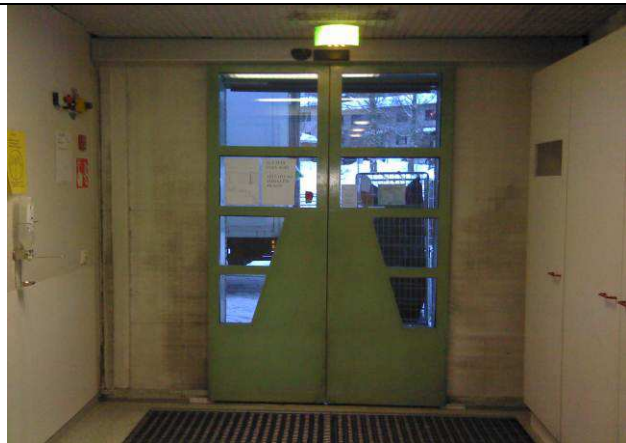
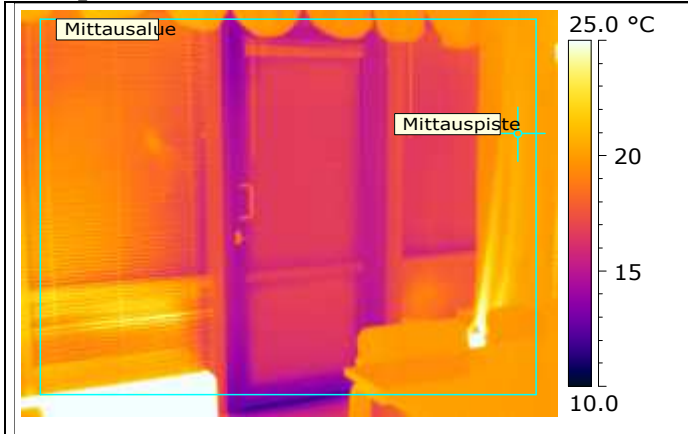
Nro 10.

Mittauspisteen lämpötila	<b>19.2 °C</b>	Emissiivisyys (Lämpökuvasta)	<b>0.95</b>
Mittausalue maks. lämpötila	<b>26.4 °C</b>	Heijastuva lämpötila (LHei lämpökuvasta)	<b>22.0 °C</b>
Mittausalue min. lämpötila	<b>9.1 °C</b>	Kameratyyppi	<b>FLIR E60</b>
Lämpötilaindeksi mitatun alueen minimilämpötilasta	<b>46</b>	Kameran sarjanumero	<b>49022757</b>
Lämpötilaindeksi mitatusta pistelämpötilasta	<b>92</b>

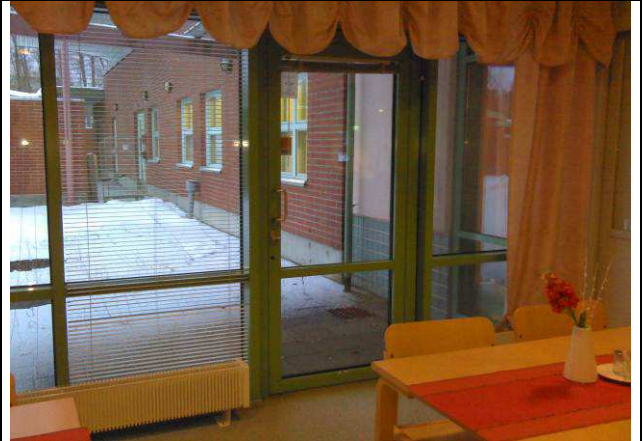
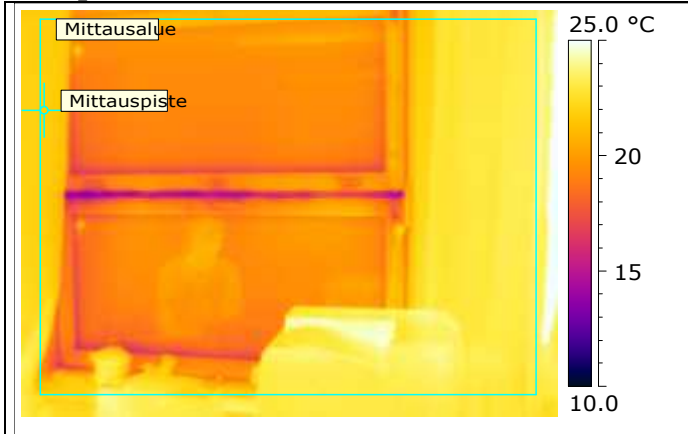
Nro 11.

Mittauspisteen lämpötila	<b>20.6 °C</b>	Emissiivisyys (Lämpökuvasta)	<b>0.95</b>
Mittausalue maks. lämpötila	<b>39.5 °C</b>	Heijastuva lämpötila (LHei lämpökuvasta)	<b>22.0 °C</b>
Mittausalue min. lämpötila	<b>11.2 °C</b>	Kameratyyppi	<b>FLIR E60</b>
Lämpötilaindeksi mitatun alueen minimilämpötilasta	<b>56</b>	Kameran sarjanumero	<b>49022757</b>
Lämpötilaindeksi mitatusta pistelämpötilasta	<b>98</b>

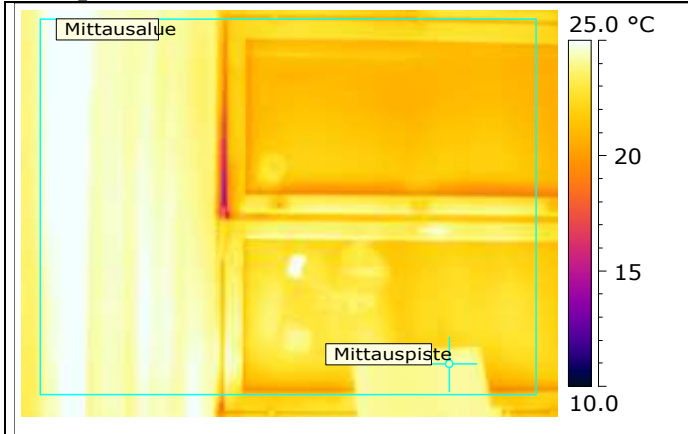
Nro 12.

Mittauspisteen lämpötila	<b>21.8 °C</b>	Emissiivisyys (Lämpökuvasta)	<b>0.95</b>
Mittausalue maks. lämpötila	<b>24.9 °C</b>	Heijastuva lämpötila (LHei lämpökuvasta)	<b>22.0 °C</b>
Mittausalue min. lämpötila	<b>13.1 °C</b>	Kameratyyppi	<b>FLIR E60</b>
Lämpötilaindeksi mitatun alueen minimilämpötilasta	<b>64</b>	Kameran sarjanumero	<b>49022757</b>
Lämpötilaindeksi mitatusta pistelämpötilasta	<b>104</b>

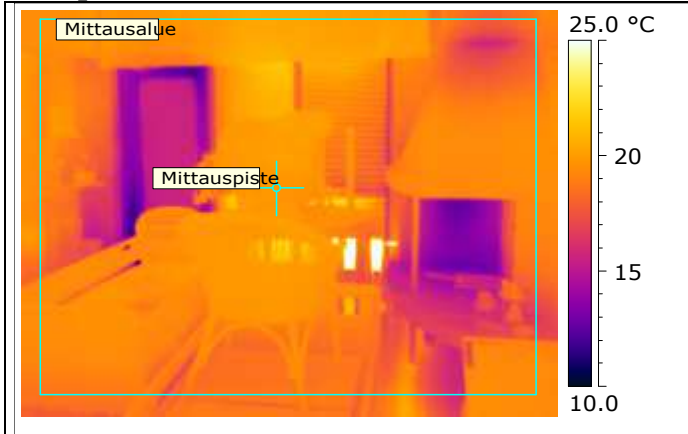
Nro 13.

Mittauspisteen lämpötila	<b>24.2 °C</b>	Emissiivisyys (Lämpökuvasta)	<b>0.95</b>
Mittausalue maks. lämpötila	<b>28.6 °C</b>	Heijastuva lämpötila (LHei lämpökuvasta)	<b>22.0 °C</b>
Mittausalue min. lämpötila	<b>13.9 °C</b>	Kameratyyppi	<b>FLIR E60</b>
Lämpötilaindeksi mitatun alueen minimilämpötilasta	<b>68</b>	Kameran sarjanumero	<b>49022757</b>
Lämpötilaindeksi mitatusta pistelämpötilasta	<b>115</b>

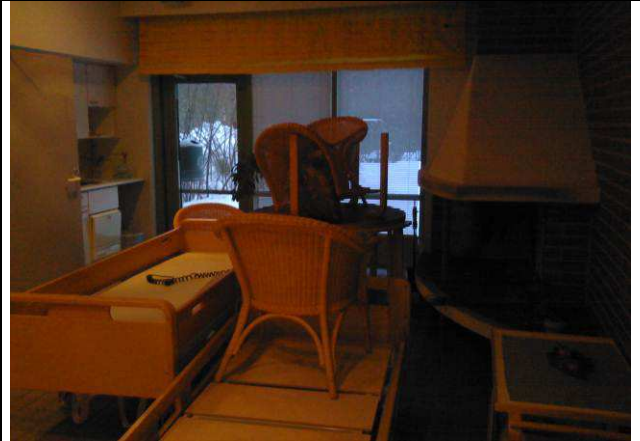
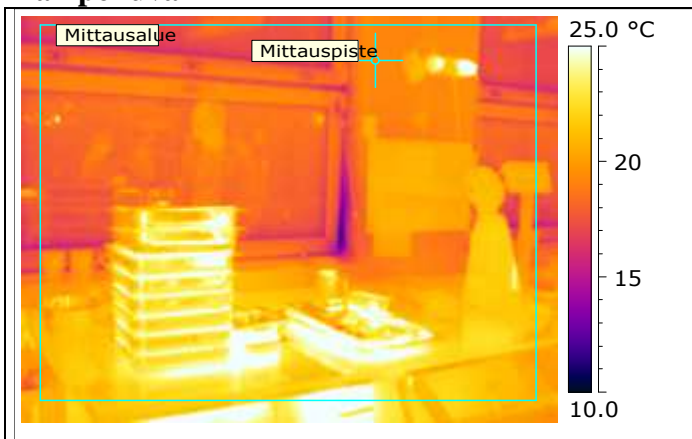
Nro 14.

Mittauspisteen lämpötila	<b>19.8 °C</b>	Emissiivisyys (Lämpökuvasta)	<b>0.95</b>
Mittausalue maks. lämpötila	<b>36.9 °C</b>	Heijastuva lämpötila (LHei lämpökuvasta)	<b>22.0 °C</b>
Mittausalue min. lämpötila	<b>11.3 °C</b>	Kameratyyppi	<b>FLIR E60</b>
Lämpötilaindeksi mitatun alueen minimilämpötilasta	<b>56</b>	Kameran sarjanumero	<b>49022757</b>
Lämpötilaindeksi mitatusta pistelämpötilasta	<b>95</b>

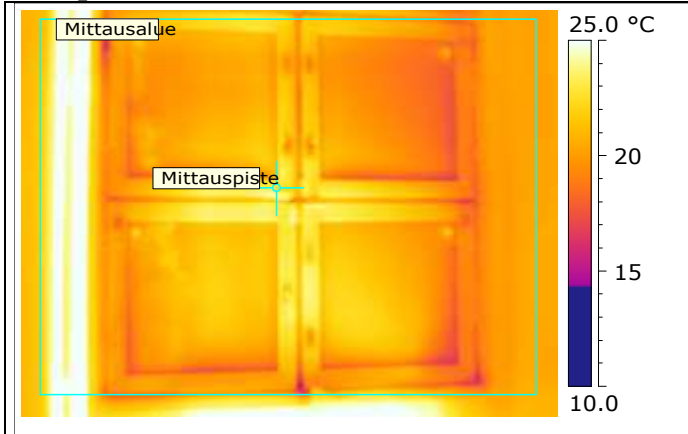
Nro 15.

Mittauspisteen lämpötila	<b>19.4 °C</b>	Emissiivisyys (Lämpökuvasta)	<b>0.95</b>
Mittausalue maks. lämpötila	<b>35.4 °C</b>	Heijastuva lämpötila (LHei lämpökuvasta)	<b>22.0 °C</b>
Mittausalue min. lämpötila	<b>11.2 °C</b>	Kameratyyppi	<b>FLIR E60</b>
Lämpötilaindeksi mitatun alueen minimilämpötilasta	<b>56</b>	Kameran sarjanumero	<b>49022757</b>
Lämpötilaindeksi mitatusta pistelämpötilasta	<b>93</b>

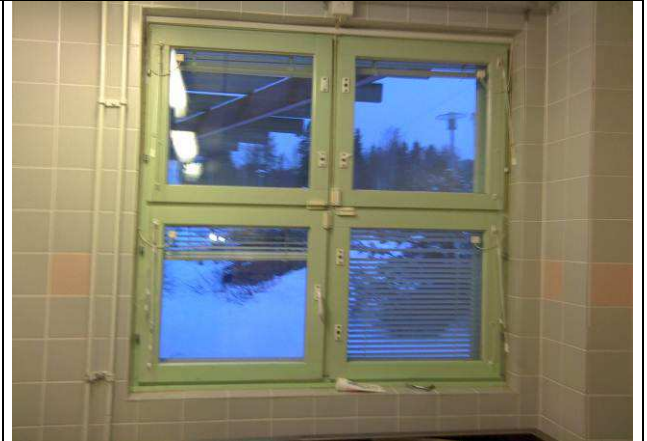
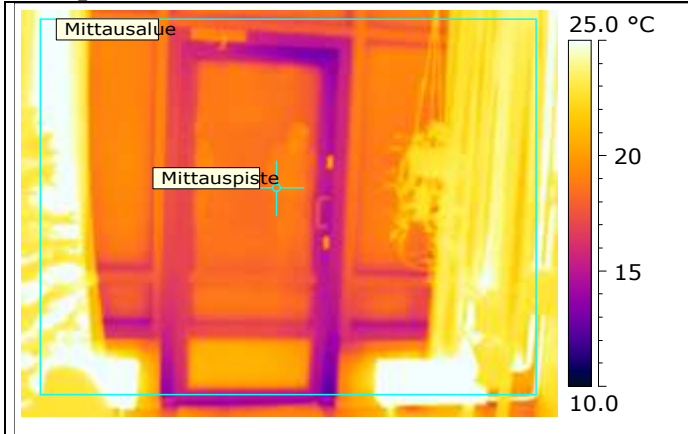
Nro 16.

Mittauspisteen lämpötila	<b>22.3 °C</b>	Emissiivisyys (Lämpökuvasta)	<b>0.95</b>
Mittausalue maks. lämpötila	<b>37.7 °C</b>	Heijastuva lämpötila (LHei lämpökuvasta)	<b>22.0 °C</b>
Mittausalue min. lämpötila	<b>14.5 °C</b>	Kameratyyppi	<b>FLIR E60</b>
Lämpötilaindeksi mitatun alueen minimilämpötilasta	<b>62</b>	Kameran sarjanumero	<b>49022757</b>
Lämpötilaindeksi mitatusta pistelämpötilasta	<b>93</b>

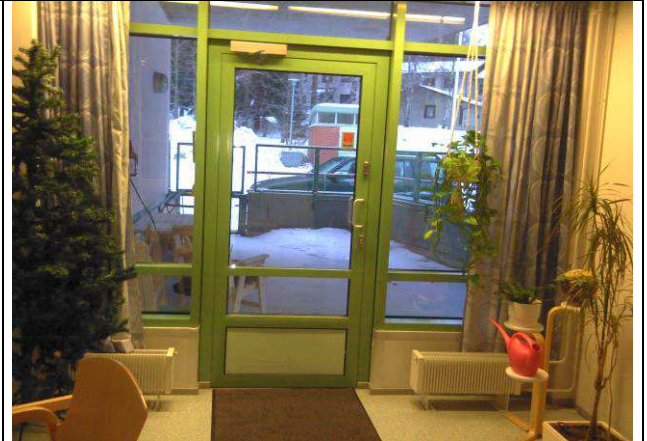
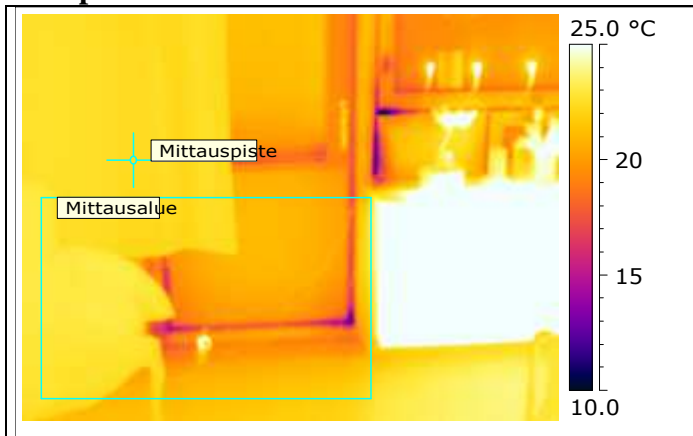
Nro 17.

Mittauspisteen lämpötila	<b>19.1 °C</b>	Emissiivisyys (Lämpökuvasta)	<b>0.95</b>
Mittausalue maks. lämpötila	<b>38.1 °C</b>	Heijastuva lämpötila (LHei lämpökuvasta)	<b>22.0 °C</b>
Mittausalue min. lämpötila	<b>12.1 °C</b>	Kameratyyppi	<b>FLIR E60</b>
Lämpötilaindeksi mitatun alueen minimilämpötilasta	<b>59</b>	Kameran sarjanumero	<b>49022757</b>
Lämpötilaindeksi mitatusta pistelämpötilasta	<b>91</b>

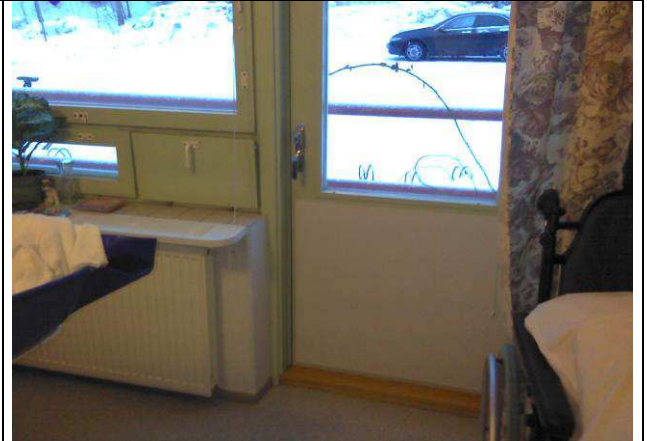
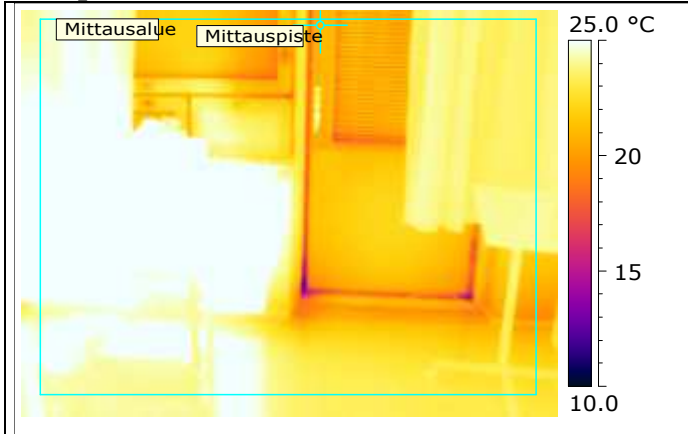
Nro 19.

Mittauspisteen lämpötila	<b>22.2 °C</b>	Emissiivisyys (Lämpökuvasta)	<b>0.95</b>
Mittausalue maks. lämpötila	<b>23.3 °C</b>	Heijastuva lämpötila (LHei lämpökuvasta)	<b>22.0 °C</b>
Mittausalue min. lämpötila	<b>14.5 °C</b>	Kameratyyppi	<b>FLIR E60</b>
Lämpötilaindeksi mitatun alueen minimilämpötilasta	<b>68</b>	Kameran sarjanumero	<b>49022757</b>
Lämpötilaindeksi mitatusta pistelämpötilasta	<b>101</b>

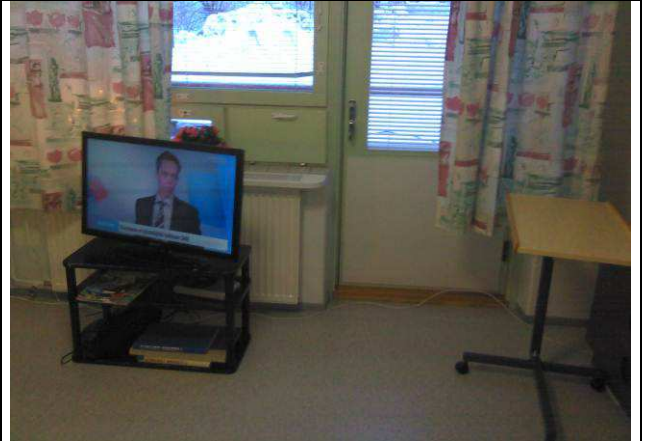
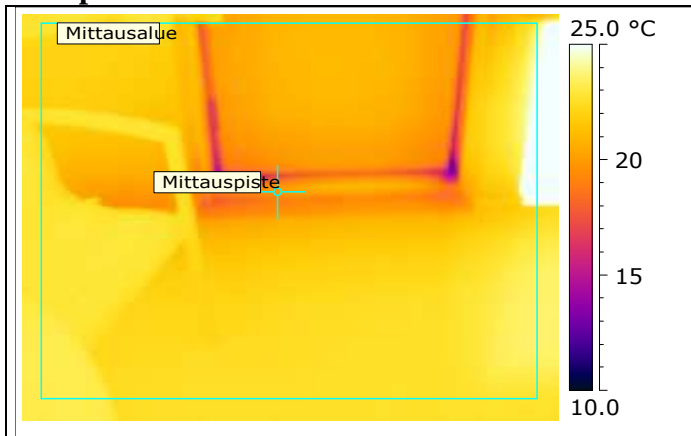
Nro 20.

Mittauspisteen lämpötila	<b>21.0 °C</b>	Emissiivisyys (Lämpökuvasta)	<b>0.95</b>
Mittausalue maks. lämpötila	<b>40.9 °C</b>	Heijastuva lämpötila (LHei lämpökuvasta)	<b>22.0 °C</b>
Mittausalue min. lämpötila	<b>11.8 °C</b>	Kameratyyppi	<b>FLIR E60</b>
Lämpötilaindeksi mitatun alueen minimilämpötilasta	<b>55</b>	Kameran sarjanumero	<b>49022757</b>
Lämpötilaindeksi mitatusta pistelämpötilasta	<b>95</b>
