METSÄLINNUN PÄIVÄKODIN ALUSTATILA

KUNTOSELVITYS

ALUSTATILAN KUNTOKARTOITUS

KOHDE: METSÄLINNUN PÄIVÄKOTI, Maakotkanpolku 6, 01450 Vantaa

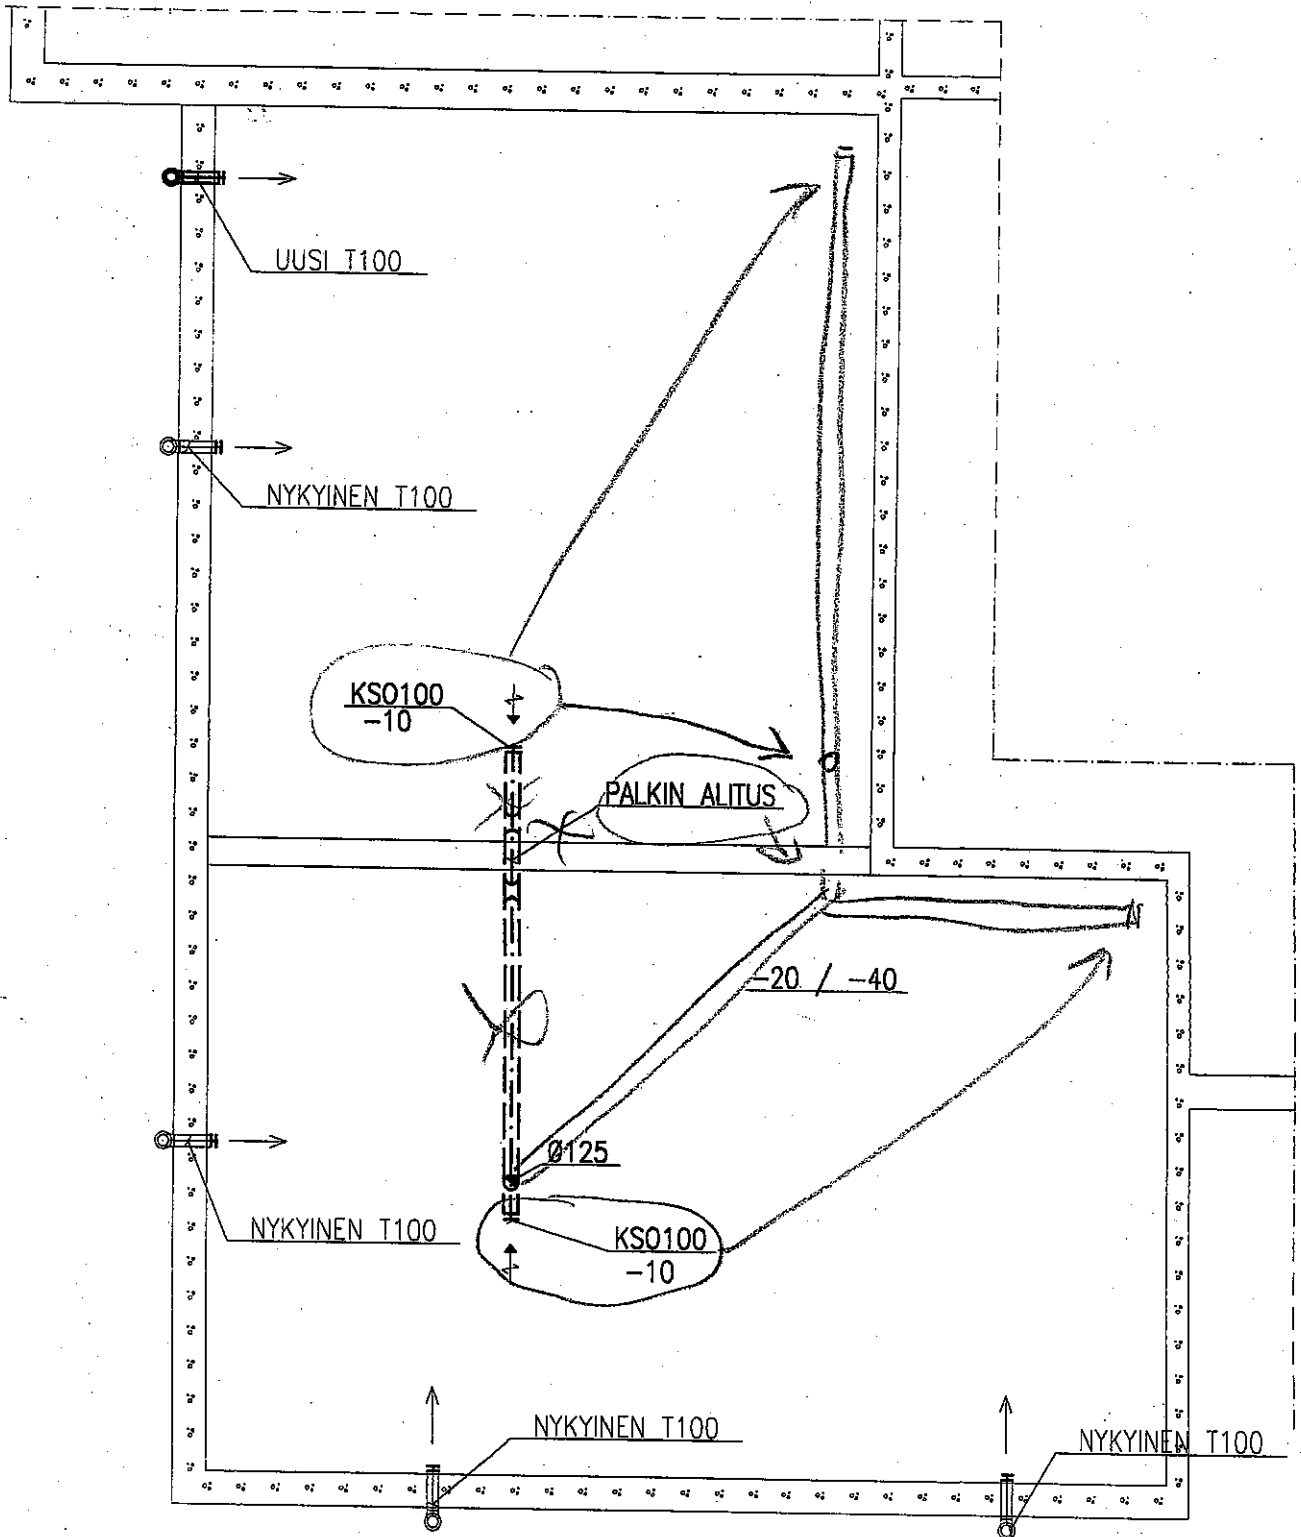
ALUSTATILA
1:50

-eteläpäädyssä koneellinen poisto (kuva 6), tuuletusputkia perusmuurissa. Kts. pohjakuva.

-pohjoispäädyssä tuuletusputkia perusmuurissa, kts. pohjakuva.

Kanavat alustatilassa kannatetaan laatasta, sinkityillä kannattimilla.
