**METSÄLINNUN PÄIVÄKOTI**

**LVIS- TEKNINEN KUNTOARVIO**

**Kuntoarvion ajankohta:** 2.11.2010  
**Raportin päiväys:** 26.11.2010  
**Tilaaajan yhteyshenkilö:** Mikko Krohn, Vantaan kaupunki, (09) 839 22377

**Kuntoarvion suorittajat:**  
Lemminkäinen Kiinteistötekniikka Oy

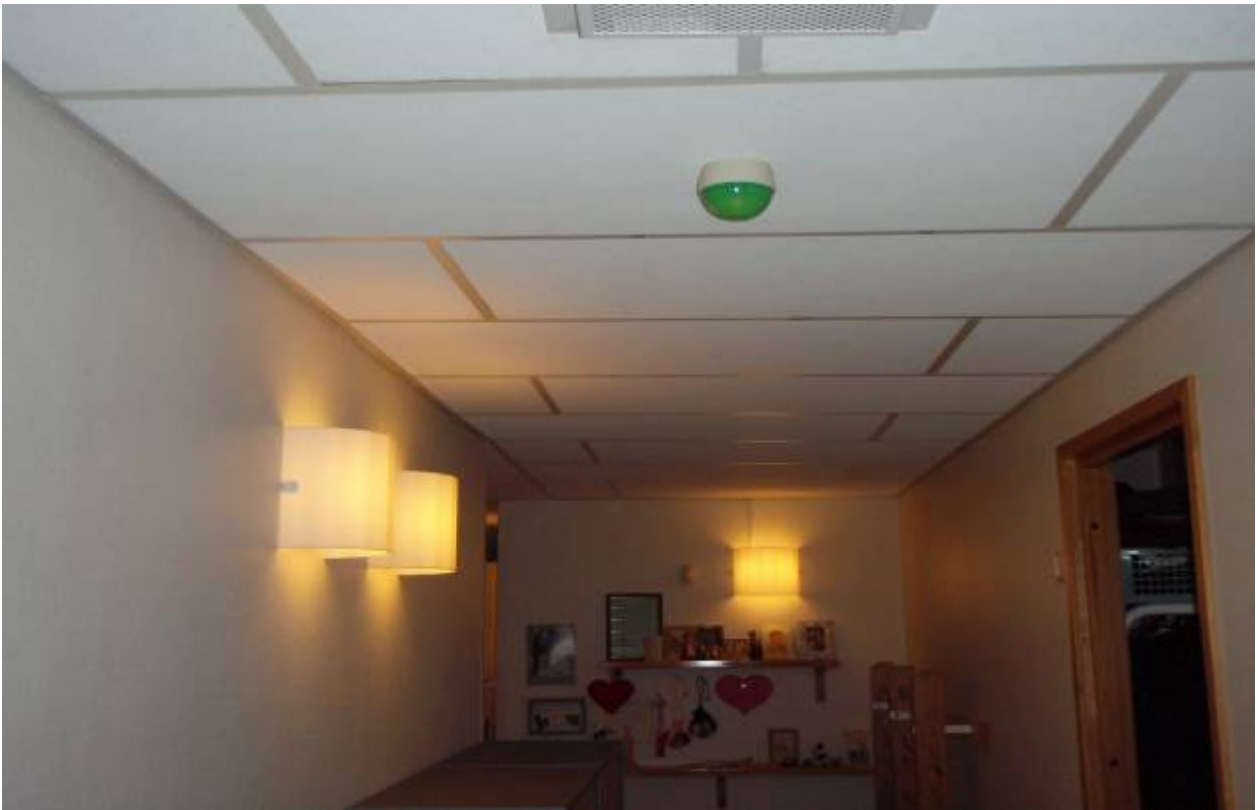
S-KUVA 4. Huoneiden valaisimet

Varastotilojen valaisimet ovat alkuperäisiä loiste/hehkulamppuvalaisimia. Valaisimet ovat yleisesti tyydyttävässä kunnossa. Huoneiden valaisimet ovat PL- lamppuvalaisimia, valaisimet on asennettu pinta-asennuksena (S-KUVA 4). Tiloihin on asennettu virtakiskoihin kohdevalaisimia. Valaisimet ovat tyydyttävässä kunnossa.

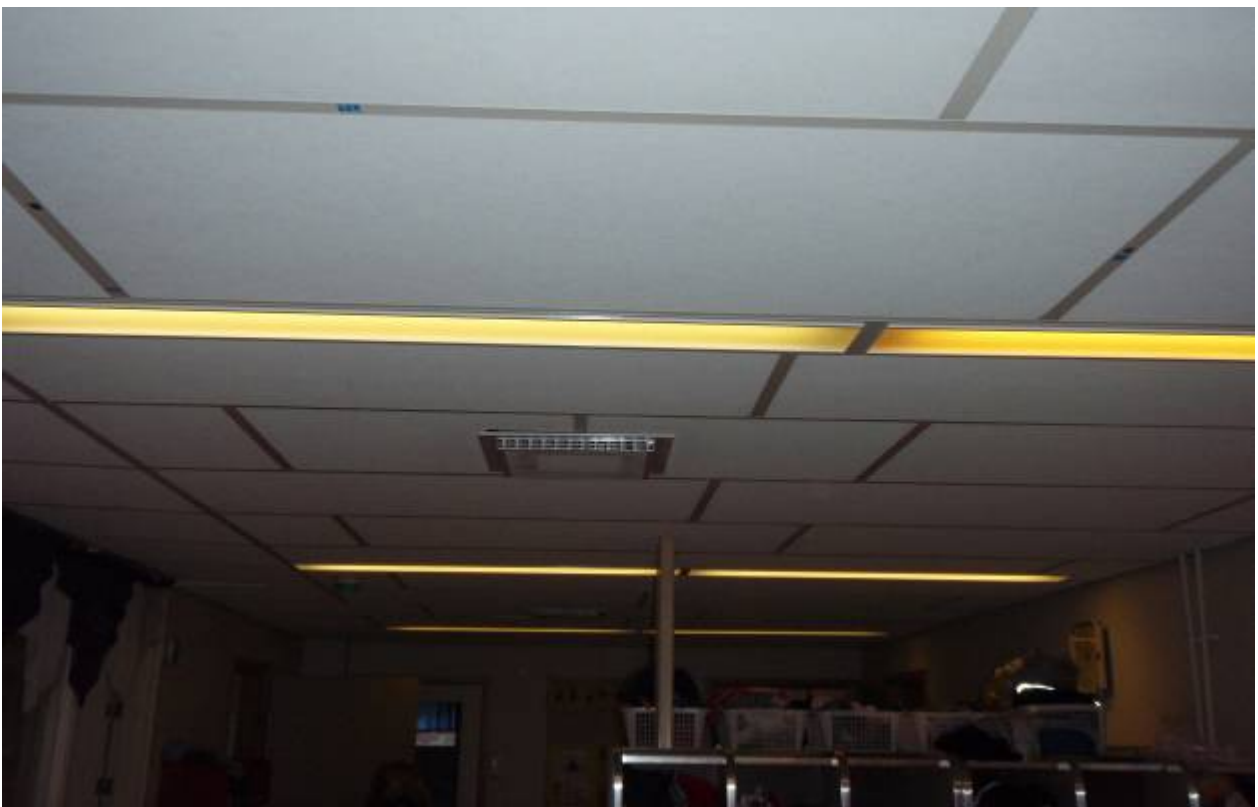
S-KUVA 5. Käytävän valaistus

Käytävä ja aulatilojen valaisimet ovat loiste- ja PL- lamppuvalaisimia, valaisimet on asennettu pinta-asennuksella alakattoon ja seiniin (S-KUVA 5). Sali ja huonetiloissa on pinta-asennettuja loistelamppuvalaisimia (S-KUVA 6). Valaisimet ovat tyydyttävässä kunnossa.

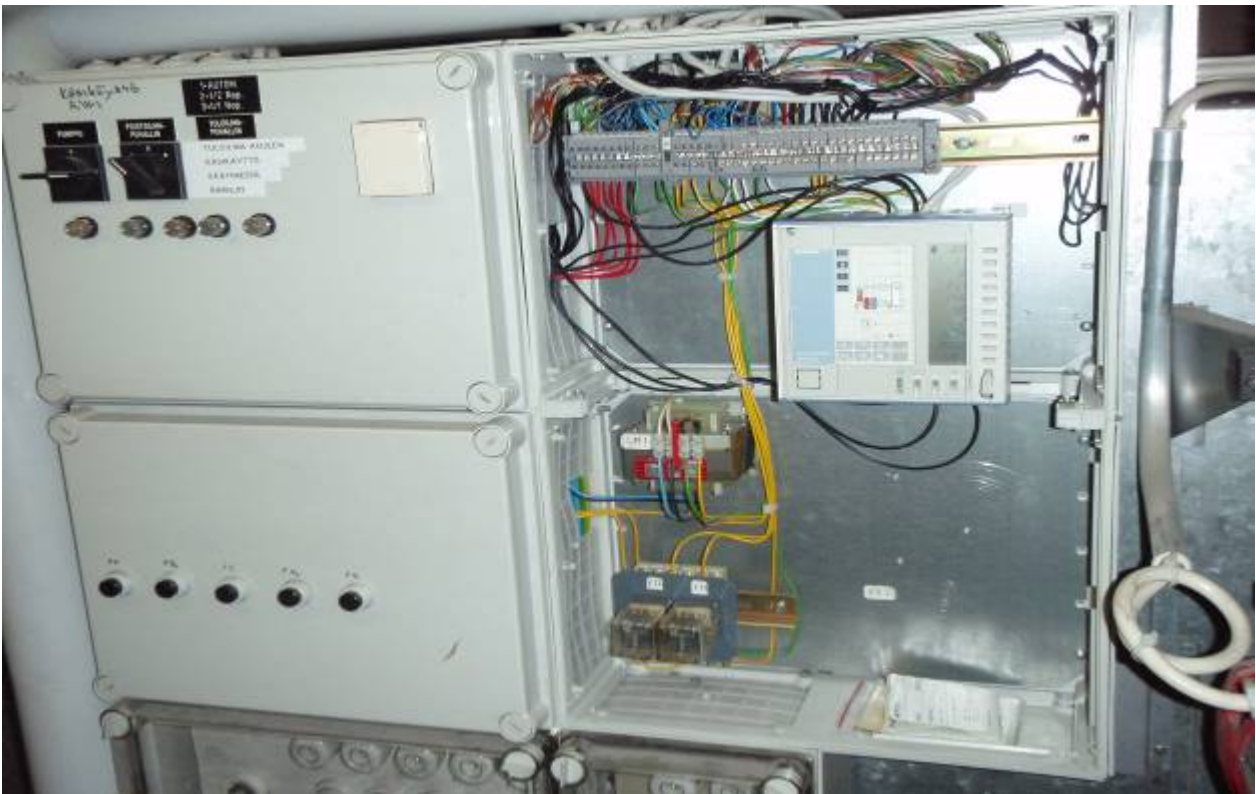
S-KUVA 11. Ovimerkkivalaistuksen keskus

Rakennukseen on asennettu ovimerkkivalaistusjärjestelmä, keskus ja akusto on asennettu lämmönjakohuoneeseen, keskus on mallia Teknoware (**S-KUVA 11**). Ovimerkkivalaisimet ovat Esmi-hehkulamppuvalaisimia, valaisimista osa on pimeänä. Ovimerkkivalaistusjärjestelmää ei ole huollettu ja järjestelmälle ei ole laadittu huolto ja kunnossapitosuunnitelma.

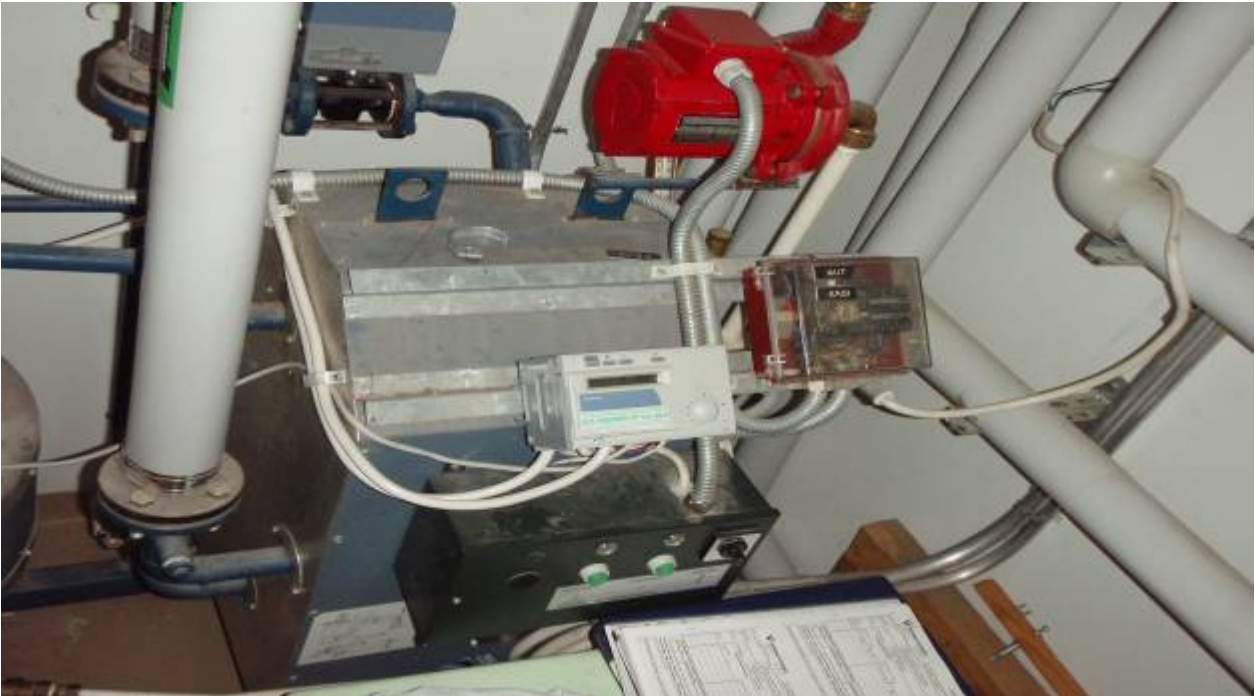
S-KUVA 12. IV- koneikon yksikkösäädin

IV- järjestelmää palveleva rakennusautomaatiojärjestelmä on toteutettu (uusittu 2000) Siemens RW165.2 yksikkösäätimellä (S-KUVA 12).

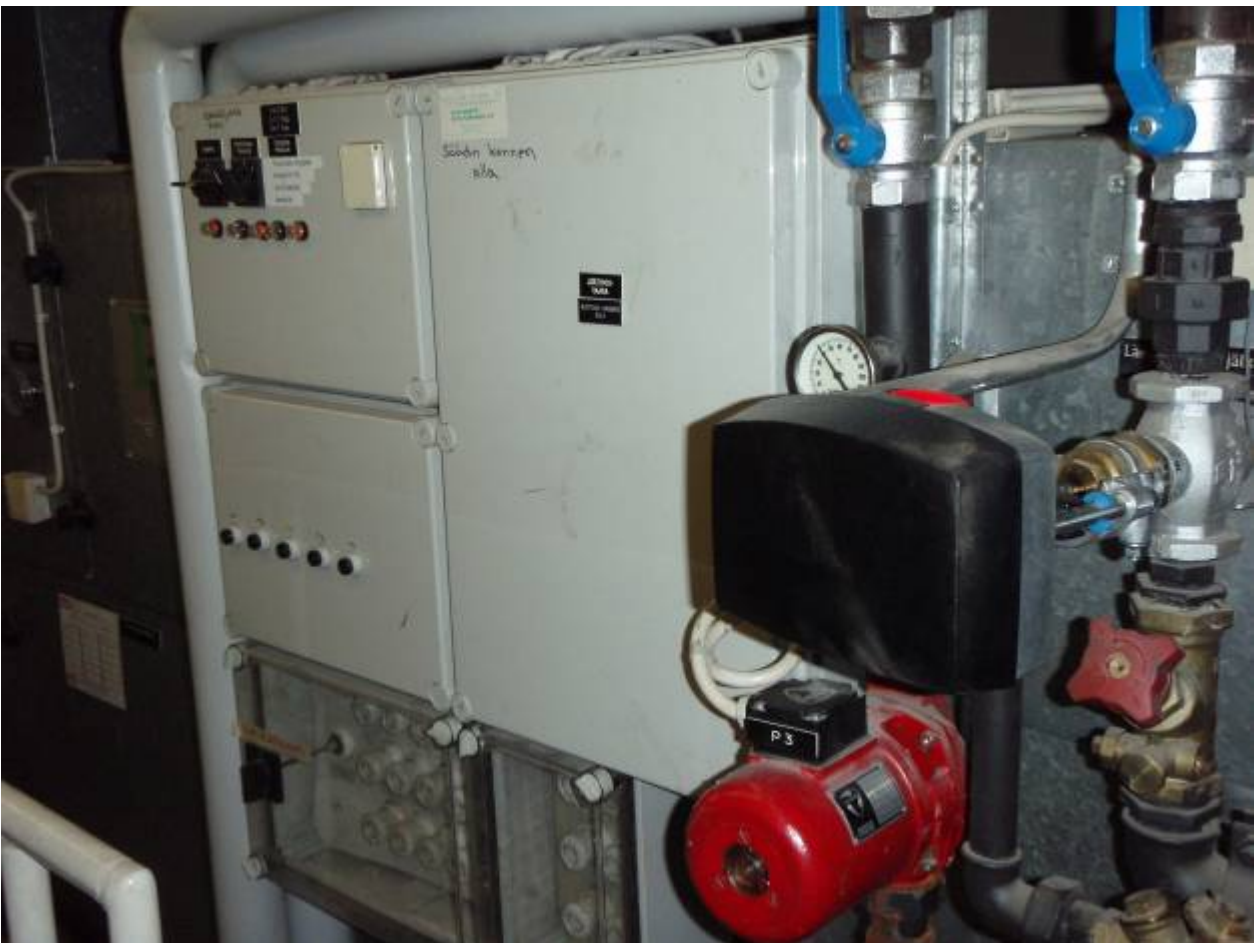
S-KUVA 13. Lämmitysjärjestelmän yksikkösäädin

Lämmitysjärjestelmää palveleva rakennusautomaatiojärjestelmä on toteutettu Siemens RVD 130 yksikkösäätimellä (S-KUVA 13).
