# VAHINKOKARTOITUSRAPORTTI

**Työnumero:1272940**

| | <b>Kohde:</b> | Myyrmäen Urheilutalo / Pukuhuoneet ja märkätilat kuntosalin kosteusvaurioituneen seinän linjassa | |
| | <b>Osoite:</b> | Myyrmäenraitti 4 01600 VANTAA | |

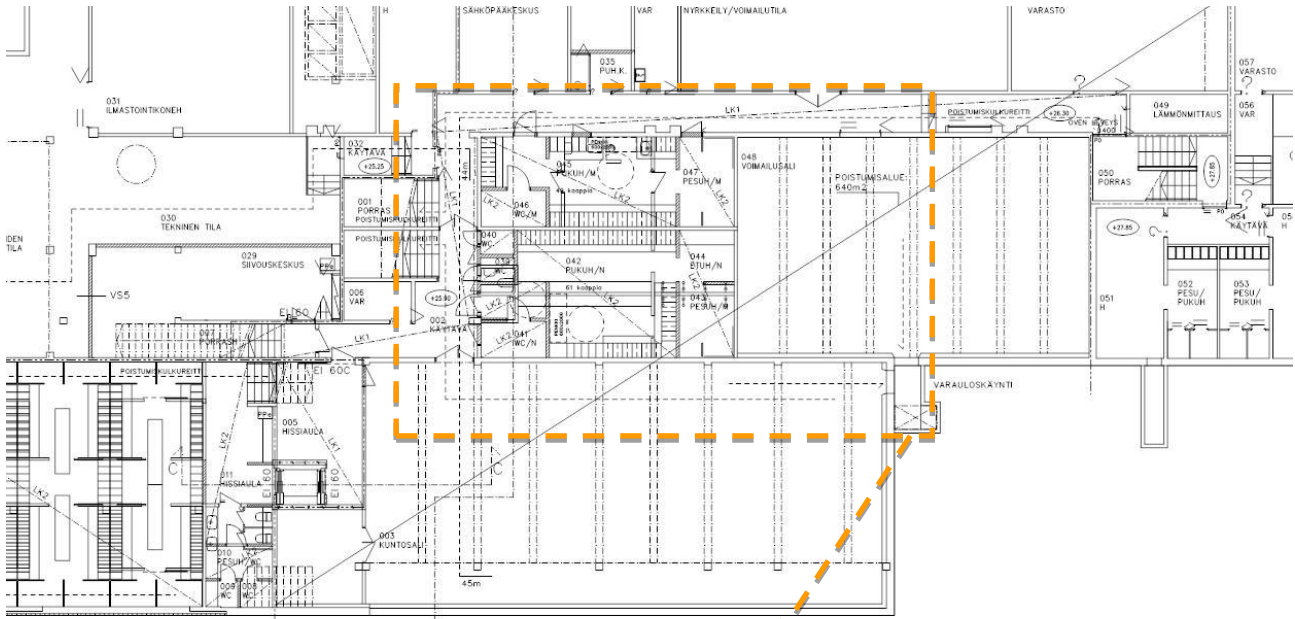
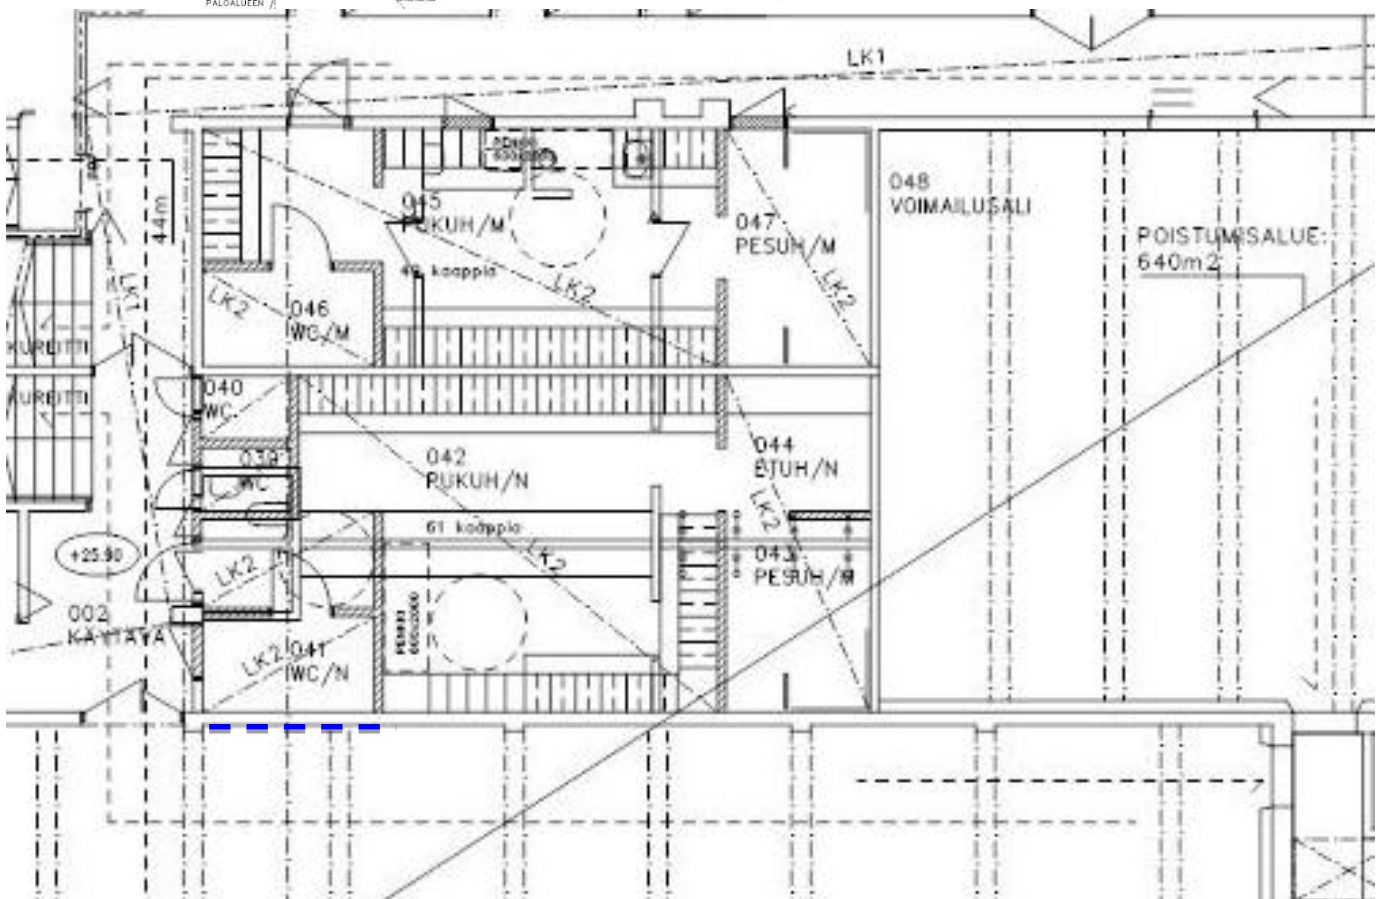
**Kellarikerros:**

- Kuntosali 003:
  - Tilan naisten pukuhuoneen puoleisessa seinässä edelleen pko:lla mitattuna kohonneita kosteusarvoja kuviin rajatulla alueella. Kosteusarvot havaitulla kosteusalueella 80 - 125, muualla seinien alaosissa (~100 mm lattiasta ylöspäin) 70 - 85 ja ylempänä 50 - 70.
  - Tilan lattiassa paksu kumimatto joten pintakosteusmittaus ei ole mahdollista.
- Naisten pukuhuoneen WC 041:
  - Tila osuu samaan kohtaan kuin kosteus- ja vaurioalue kuntosalin puolella.
  - Tilan lattiassa kosteusarvot pko:lla mitattuna max 80.
  - Tilan seinissä kosteusarvot pko:lla mitattuna 70 - 85.

Kohteessa tehdyn tarkastuksen sekä mittauksen perusteella kuntosalin seinän kosteus ei siirry maantasokerroksesta vaan joko naisten pukuhuoneen WC:n kautta tai maaperästä (alapohjalaa-  
tan alta).
