NIKKARIN PÄIVÄKOTI

Vapaalankuja 3
01650 Vantaa

Peruskuntoarvio
Päiväkotirakennus

Laadittu
Espoossa 12.04.2005

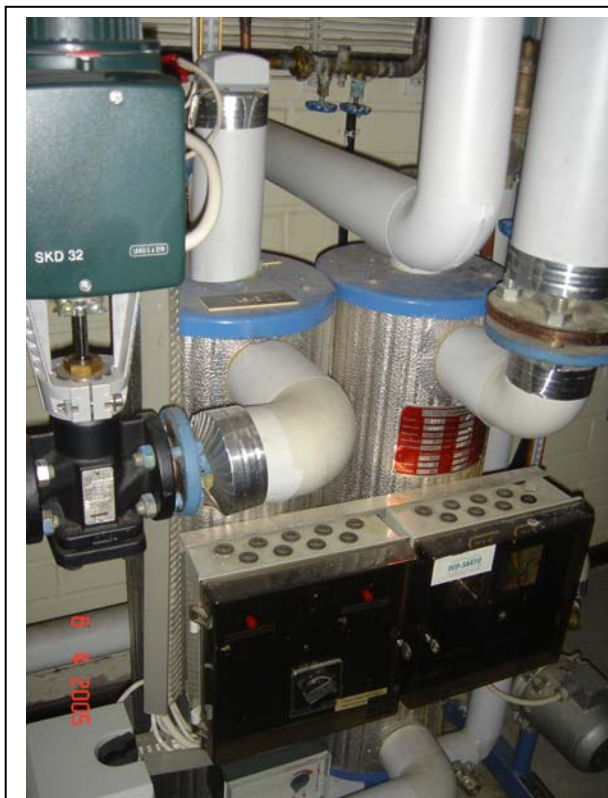
Kiinteistöjä lämmitetään kaukolämmöllä. Kaukolämmön alakeskus on vuodelta 1982 (kuva 201).

KUVA 201 Kaukolämmön alakeskus

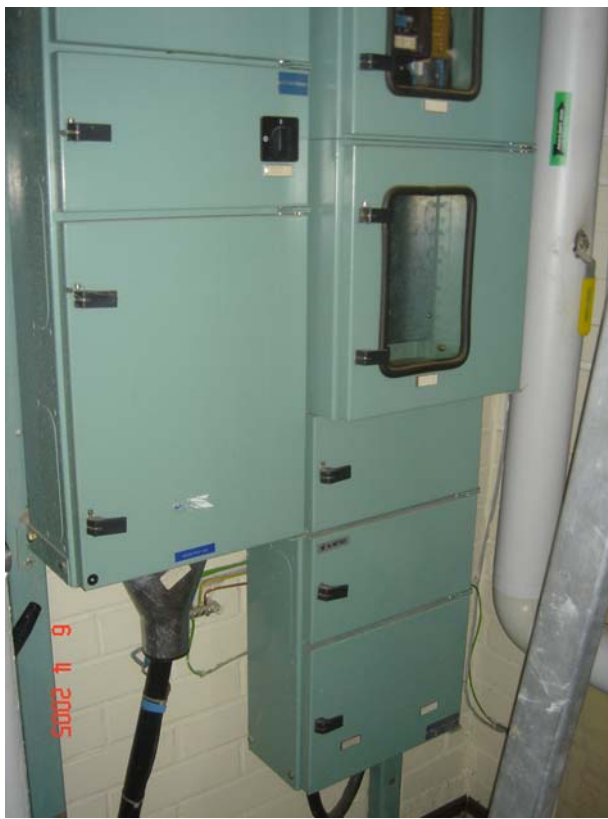
Kiinteistön pääkeskus sijaitsee omassa lämmönjakohuoneessa. Pääkeskus (kuva 301) on koteloitua rakennetta. Pääsulakkeiden koko on 3x125A. Keskuksen nimellisvirta on 125A. Keskus on nelijohdinjärjestelmän keskus.

KUVA 301 Lämmönjakohuoneessa koteloitu pääkeskus

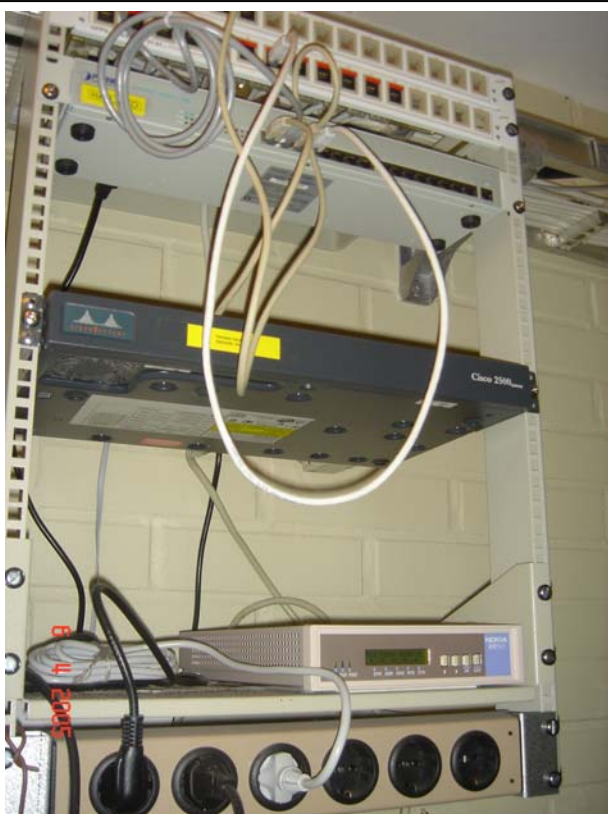
Kiinteistössä on toimiva ATK-verkko. Laitekaappi sijaitsee ryhmäkeskushuoneessa (kuva 306)

KUVA 306 ATK-ristikytkentäteline
