51392.05

13.3.2013

Tutkimuskohde Orvokkitien koulu, Orvokkitie 15, Vantaa

SISÄILMASTO- JA KOSTEUSTEKNINEN KUNTOTUTKIMUS

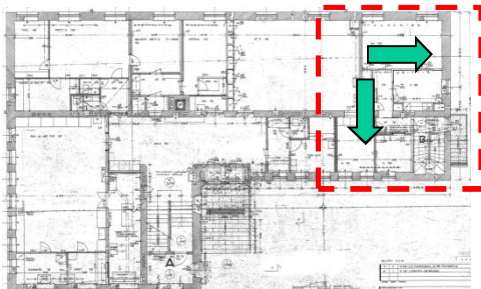
Tila OH 125 oli alapuoliseen ryömintätilaan nähden tutkimusten aikana lievästi alipaineinen.

Ilmanvaihdon kone oli asennossa 2.

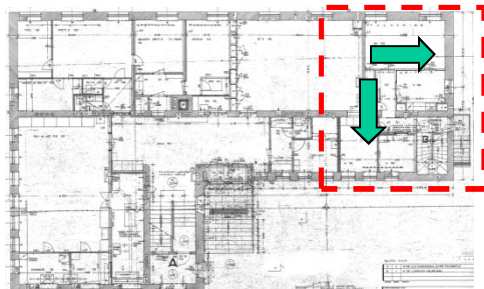
Tila OH 125 oli alapuoliseen ryömintätilaan nähden tutkimusten aikana lievästi ylipaineinen. Tuulen vaikutuksesta hetekellisesti alipaineinen

Ilmanvaihdon oli asennossa 2.
