**Tutkimuskohde** Paimenentien toimintakeskus, Paimenentie 1, Vantaa

## SISÄILMASTO- JA KOSTEUSTEKNINEN KUNTOTUTKIMUS

### SISÄILMAN LAATU, LAATUUN VAIKUTTAVAT TEKIJÄT

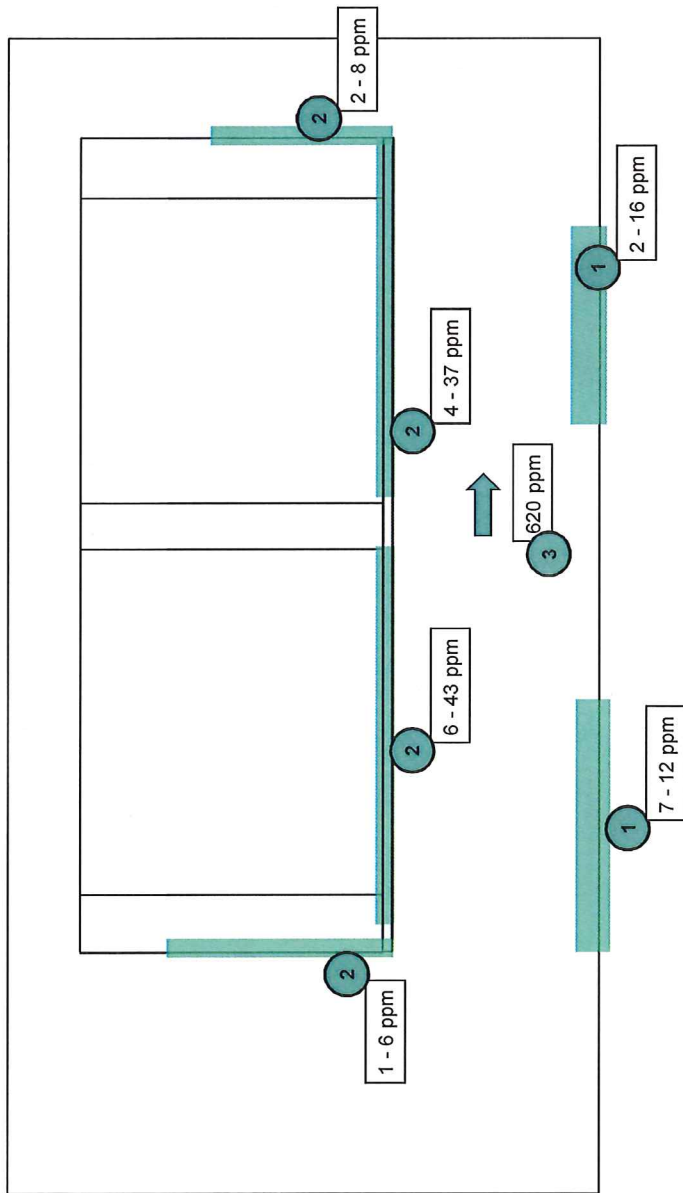
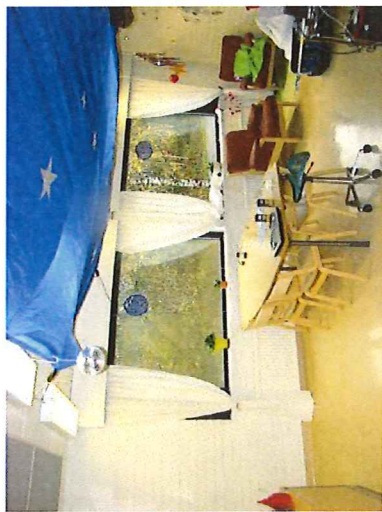
# ULKOSEINÄRAKENTTEEN MERKKIAINEKOE 15.10.2012

1 ULKOSEINÄ- JA LATTIARAKENTTEEN LIITYMÄ  
(lattiamaton ja seinän liittymä)

2 ULKOSEINÄ- JA IKKUNARAKENTTEEN LIITYMÄ

3 SÄHKÖRASIA

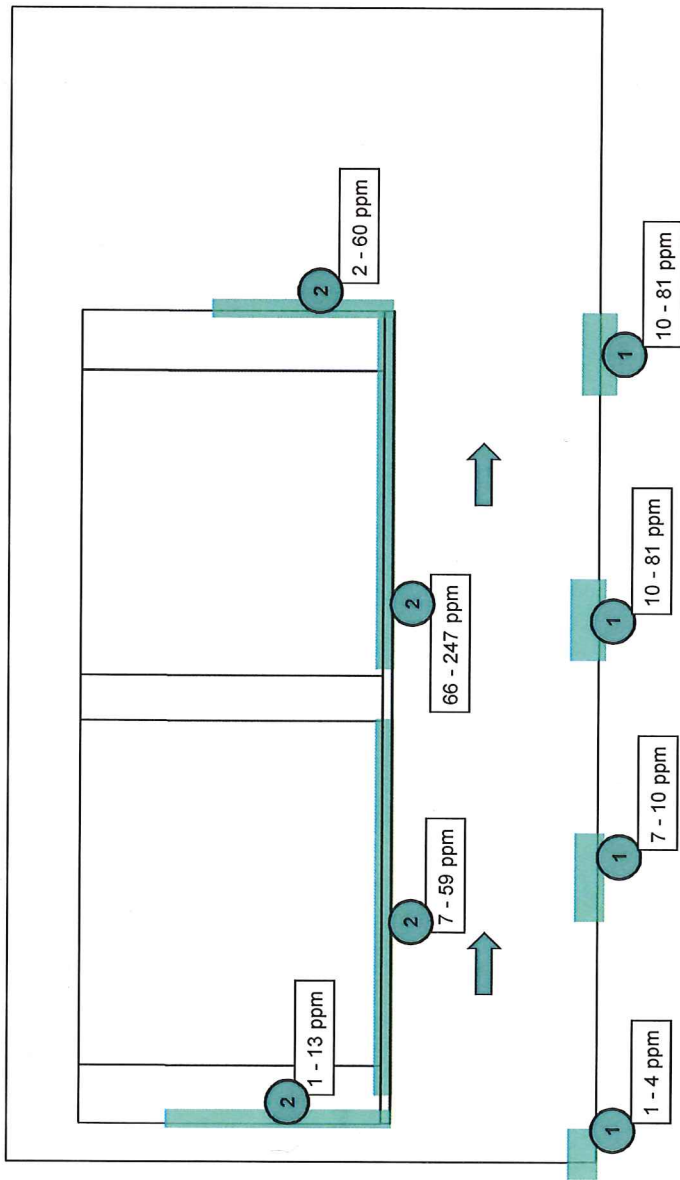
# ULKOSEINÄRAKENTTEEN MERKKIAINEKOE 15.10.2012

- ➊ ULKOSEINÄ- JA LATTIARAKENTTEEN LIITTYMÄ (lattiamaton ja seinän liittymä)
- ➋ ULKOSEINÄ- JA IKKUNARAKENTTEEN LIITTYMÄ

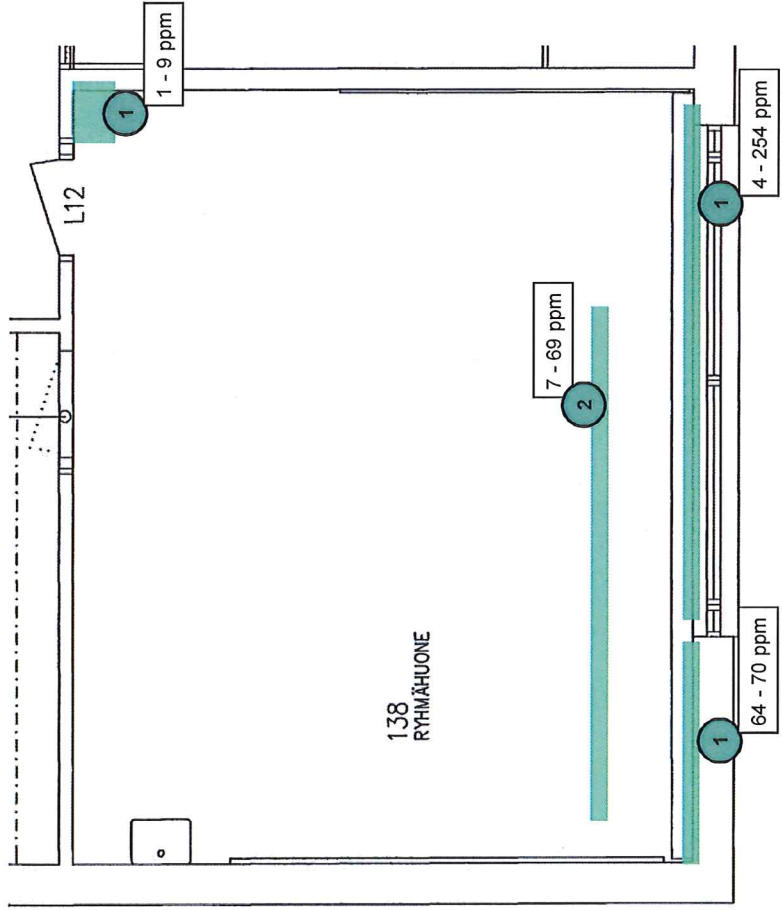
# KATTORAKENTEEN MERKKIAINEKOE 15.10.2012

1 SEINÄ- JA KATTORAKENTEEN LIITYMÄ

2 ELEMENTTIEN SAUMA KATOSSA

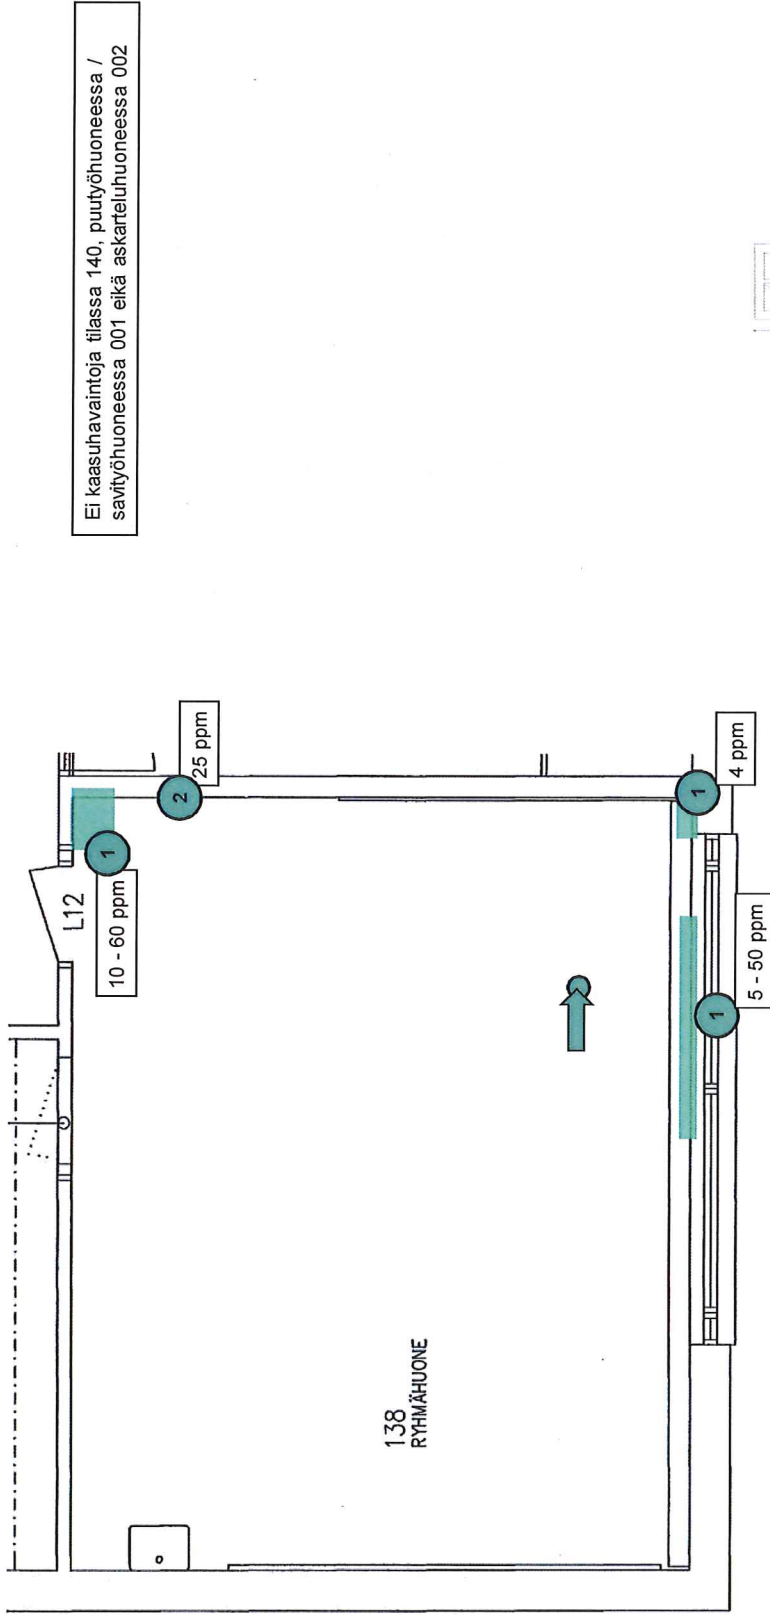
# LATTIARAKENTTEEN MERKKIAINEKOE 16.10.2012

Ei kaasuhavaintoja tilassa 140, puutyöhuoneessa / savityöhuoneessa 001 eikä askarteluhuoneessa 002

1 SEINÄ- JA LATTIARAKENTTEEN LIITYMÄ

2 TIILIEN SAUMA SEINÄSSÄ

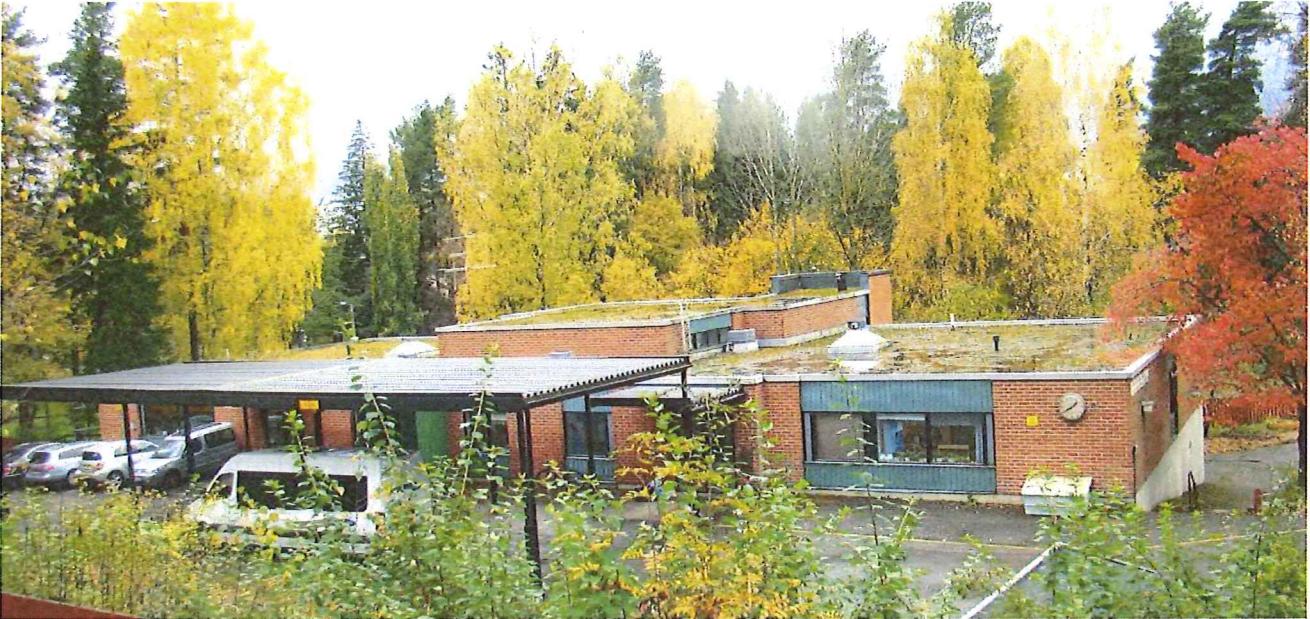
**Kuvat 1, 2.** Tutkimuskohteena on vuonna 1976 rakennettu kivirakenteinen 1. kerroksinen päivätoimintakeskus jossa on osittainen kellarikerros. Rakennuksen kellarikerrosta on laajennettu vuonna 1978, vuonna 1986 on tehty sisäpuolisia muutostöitä ja vuonna 1997 on peruskorjattu koko rakennus ja samalla on rakennettu hissi. Rakennus on perustettu peruspalkkien päälle paaluanturoiden varaan. Alapohja on maanvarainen. Rakennuksessa on koneellinen tulo- ja poistoilmavaihto.

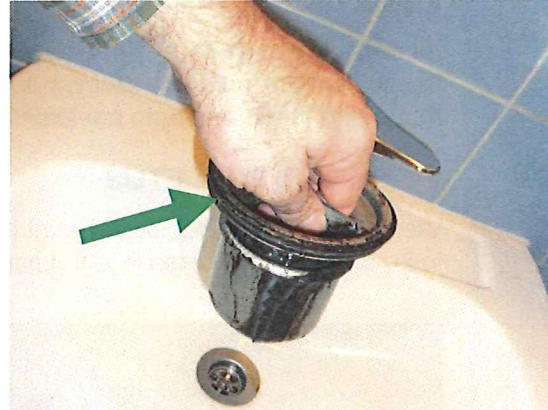
WC-tilan 134 WC:n huuhtelu toimi ja lattiakaivon vesilukko on irrotettavissa, ks. kuva 3. Lattiakaivon kytkentäviemärin kaato on puutteellinen, koska viemärissä havaittiin seisovaa vettä vesilukon ollessa irti.

**Kuva 4.** Irrotettu lattiakaivon vesilukko. Kumitiiviste, joka estää veden virtauksen vesilukon sivuilta ja viemärikaasujen pääsyn huoneeseen, on osoitettu nuolella.

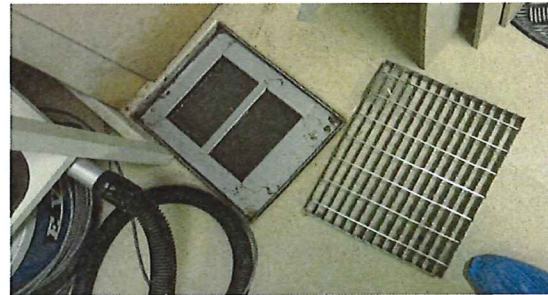
**Kuva 6.** Lattiakaivon vesilukko täynnä vettä.

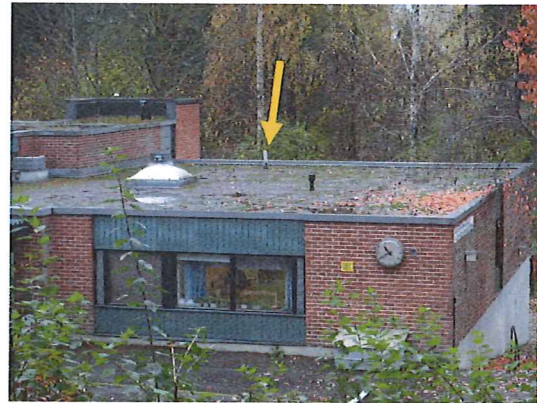
*Kuva 9. Käytössä oleva tuuletusviemäri.*

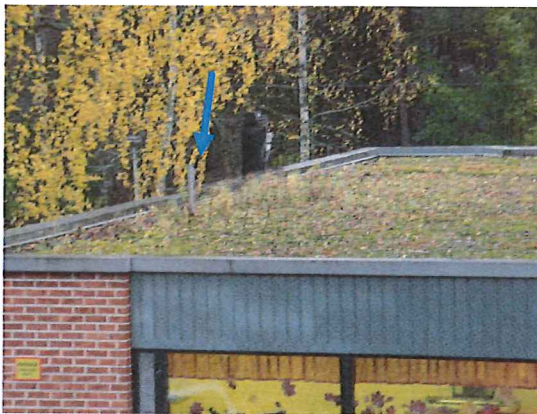
*Kuva 10. Käytöstä poistettu tuuletusviemäri.*
