K.osa/Kylä	Kortteli/Tila	Tontti/nro	Viranomaisten merkintöjä
Rakennustoimenpide <b>KUNTOSELVITYS</b>			Asiakirjan nimi <b>RAPORTTI</b>
Rakennuskohde <b>PELTOLAN KOULU</b>			Asiakirjan sisältö <b>ALUSTATILAN JA PUTKIKANAALIN TII- VEYS- JA KUNTOTUTKIMUS</b>
<b>Lummetie 01450 Vantaa</b>	Suunnittelutoimisto <b>AARO KOHONEN OY</b> Koronakatu 2 02210 ESPOO puh (09) 88 791 fax (09) 803 7715	Yhteyshenkilö Teemu Männistö, RI (09) 887 9248 tma@ako.fi	Asiakirjan numero <b>192-0360-9701</b>
Laat. TMa	Hyv. AMe	Pvm. 02.05.2005	Tilaaajan asiak. numero

Tehtävänä oli kartoittaa kohteena olevan Peltolan koulun alustatilojen ja putkikanaalin, kuntoa ja liikuntasaumojen, alustilojen käyntiluukujen ja putkiläpivientien tiiveyttä.

Kohteena ollut koulurakennus on valmistunut 2000. Kohde sijaitsee Vantaan Koivuhaan kaupunginosassa. Selvitykset koskivat koulurakennuksen putkikanaaleita ja auditorion alapuolista alustilaa.

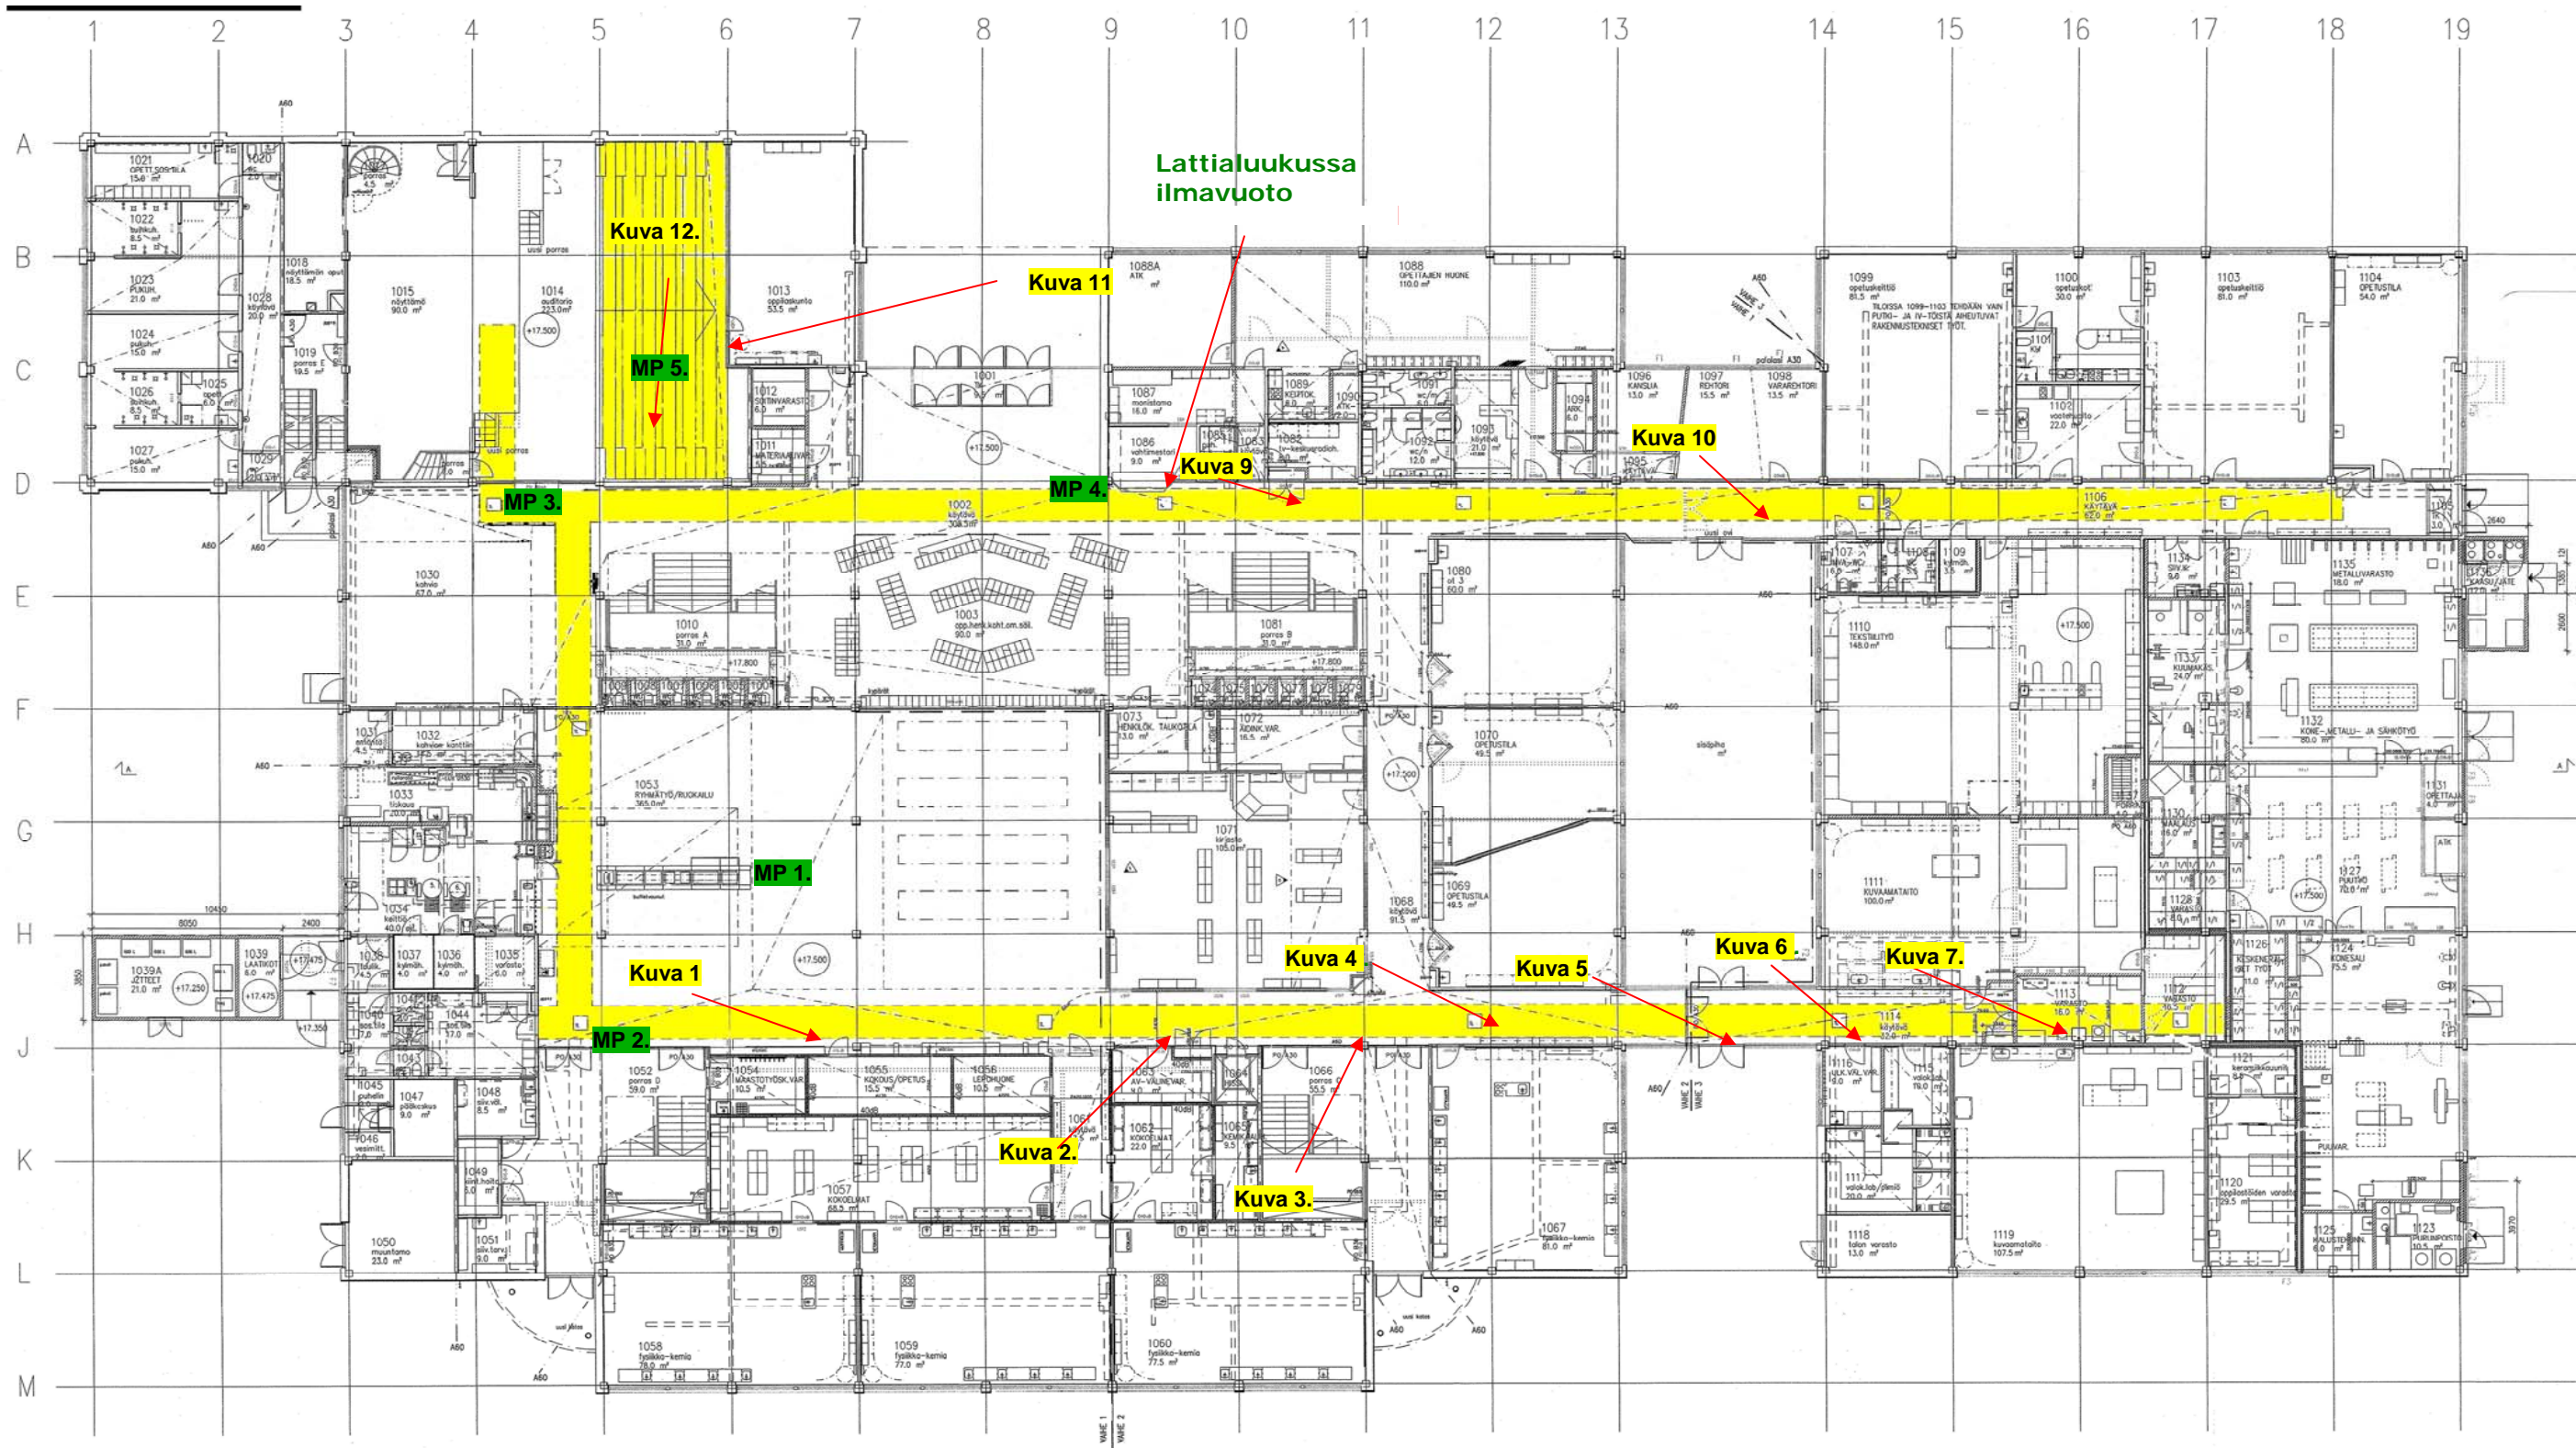
<i>Selite</i>	<i>Havainto</i>	<i>Kuva nro</i>
Pinta-ala		
Alustilan korkeus	Kanaalit ~ 1,2 m1,0 m, auditorion alustila 3,5-0,2 m	
Lattia	Kanaaleissa betonia ja auditorion alustilassa sepele.	
Näkyvää mikrobikasvustoa	Ei havaittu	
Tilassa rak.tarvikkejätettä	<b>Kanaaleissa monin paikoin.</b>	1,3-6,7
Suhteellinen kosteus alustatilassa	Kanaaleissa: MP 2: RH 47,5 % , 21,0 °C MP 3: RH 33,1 % , 22,5 °C MP 4: RH 36,6 % , 24,0 °C Auditorion alapuolisessa tilassa: MP 5: RH 42,6 % , 22,5 °C	
Suhteellinen kosteus ulkona	RH 59,0 % , 7,2 °C	
Suhteellinen kosteus sisällä	RH 29,7 % , 23,5 °C	
Rakenteiden kosteus	Ei mitattu, rakenteissa ei havainnoitu mitään poikkeuksellista, esim. kalkkihärmää tms, joka voisi olla merkinä poikkeuksellisesta kosteudesta	
Läpiviennit	Tiivistykset läpiviennissä olivat paikoittain arveluttavia, kuitenkin ilmapuotoja ei havaittu.	
Lämmöneristeet	Putket olivat eristettyjä, muutamaa poikkeusta	2

Selite	Havainto	Kuva nro
	lukuun ottamatta.	
Käyntiluukut ja ovet	Lattialuukuissa oli kaikissa tiivisteet, vain yhdessä havaittiin ilmavirtaa. Kanaalit ovat alipaineinen tila muuhun rakennukseen verrattuna. Auditorion alustilaan käynti ovesta, tässä ei ole tiivisteitä.	11
Valaistus	Putkikaaleissa ei ole valaistusta.

**Pohjapiirustuksessa merkittyyn lattialuukun vuotokohtaan uusitaan tiivisteet. Ennen kannen sulkemista imuroidaan kannen kehykset pölystä ja hiekasta.**
