## OMAKOTITALO, HUKANTIE 5, VANTAA

### LVIRS- TEKNINEN KUNTOARVIO

**Kuntoarvion ajankohta:** 01.04.2009  
**Raportin päiväys:** 09.04.2009  
**Tilaaajan yhteyshenkilö:** Mikko Krohn, Vantaan kaupunki, (09) 839 22377

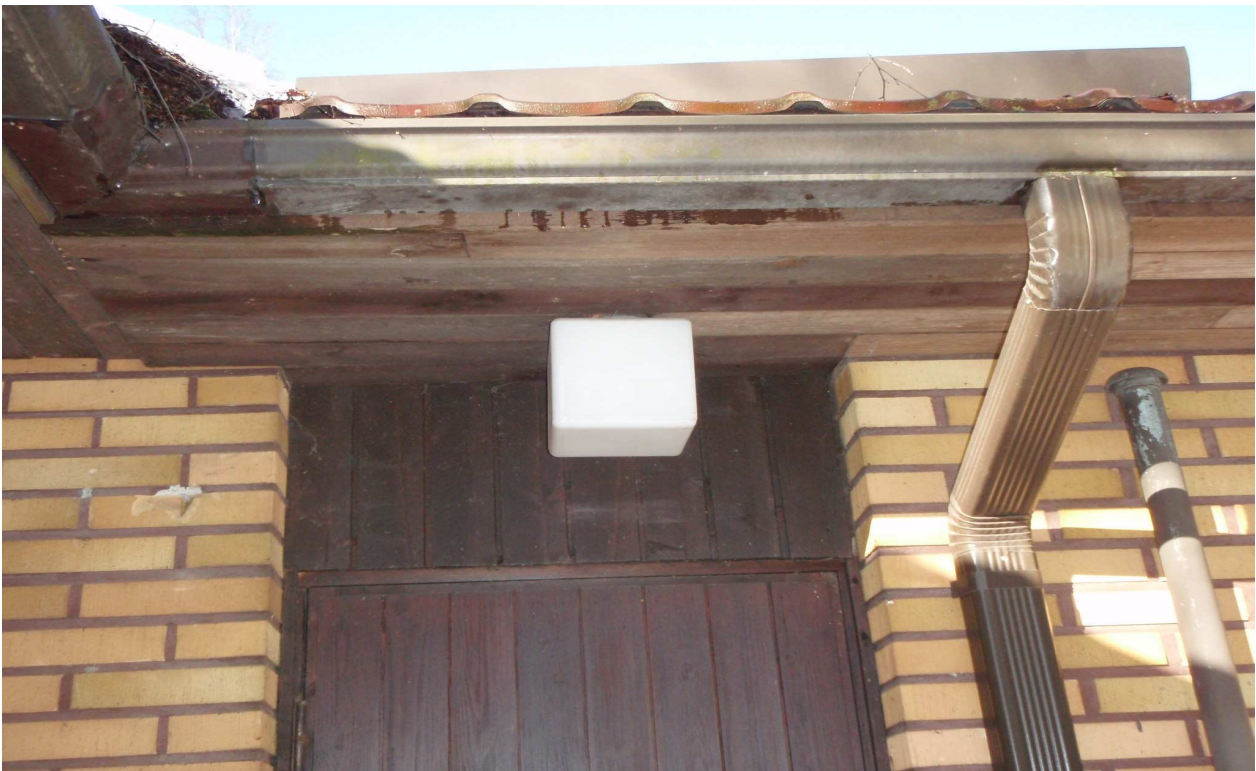
S-kuva 1. Sisäänkäynnin valaistus.

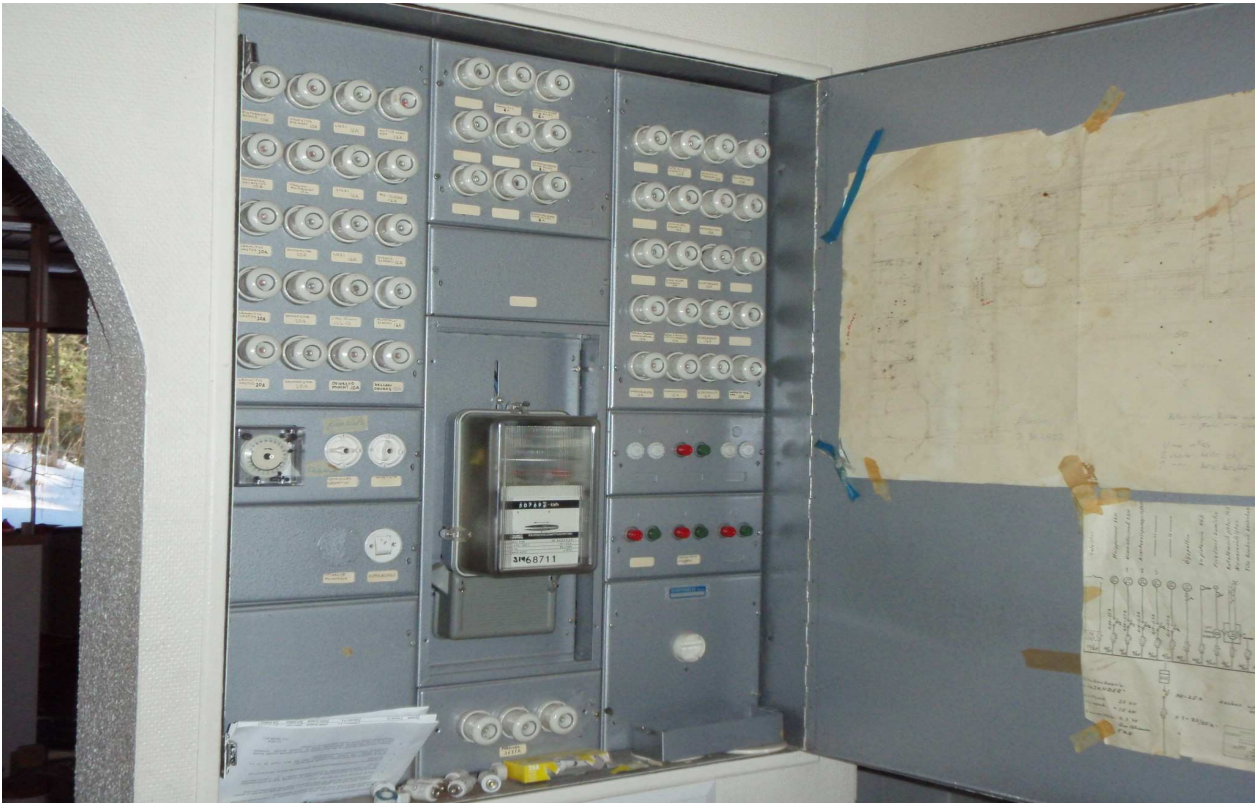
S-kuva 2. Sähköpääkeskus.

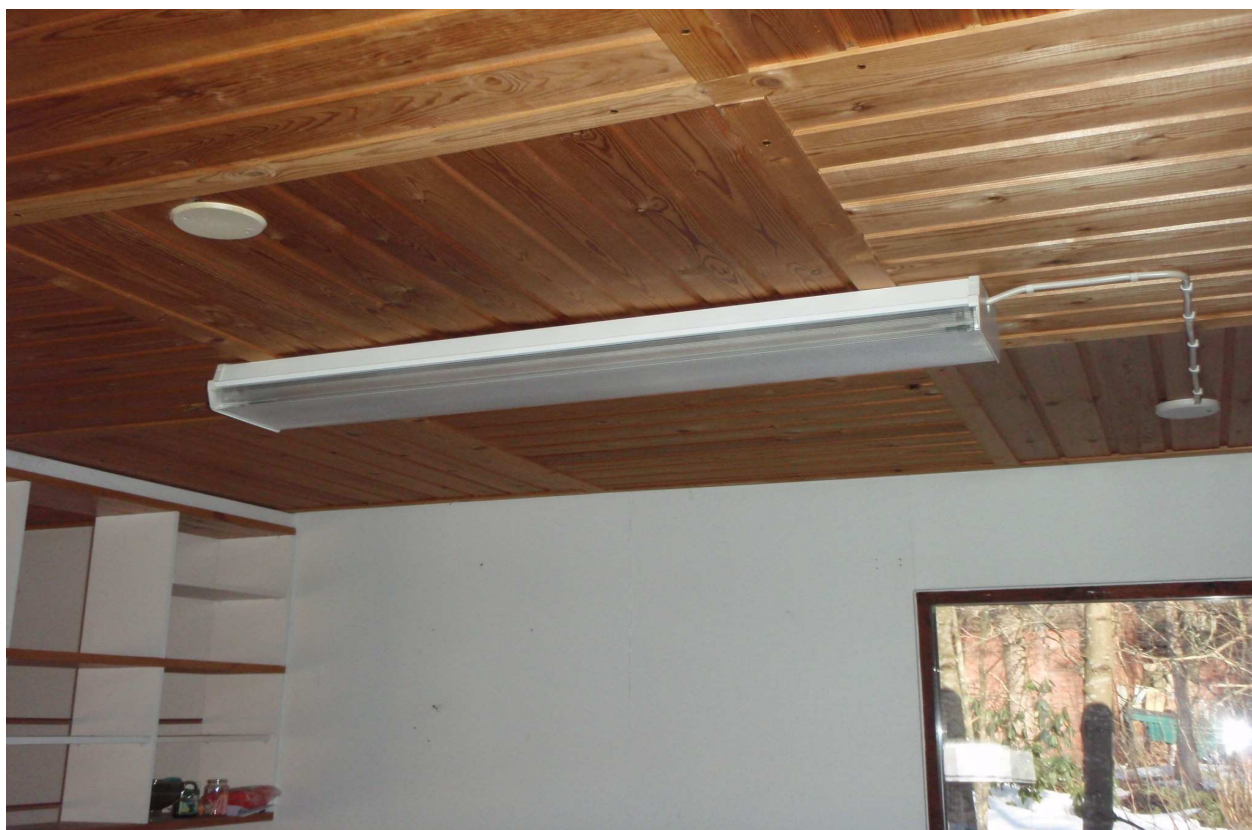
Huonetilojen valaisimet ovat alkuperäisiä hehku- ja loistelamppuvalaisimia (**S-kuva 7**), tilojen valaistusta ohjataan käsikytkimillä huonekohtaisesti.

S-kuva 7. Yleiskuva valaistuksesta.

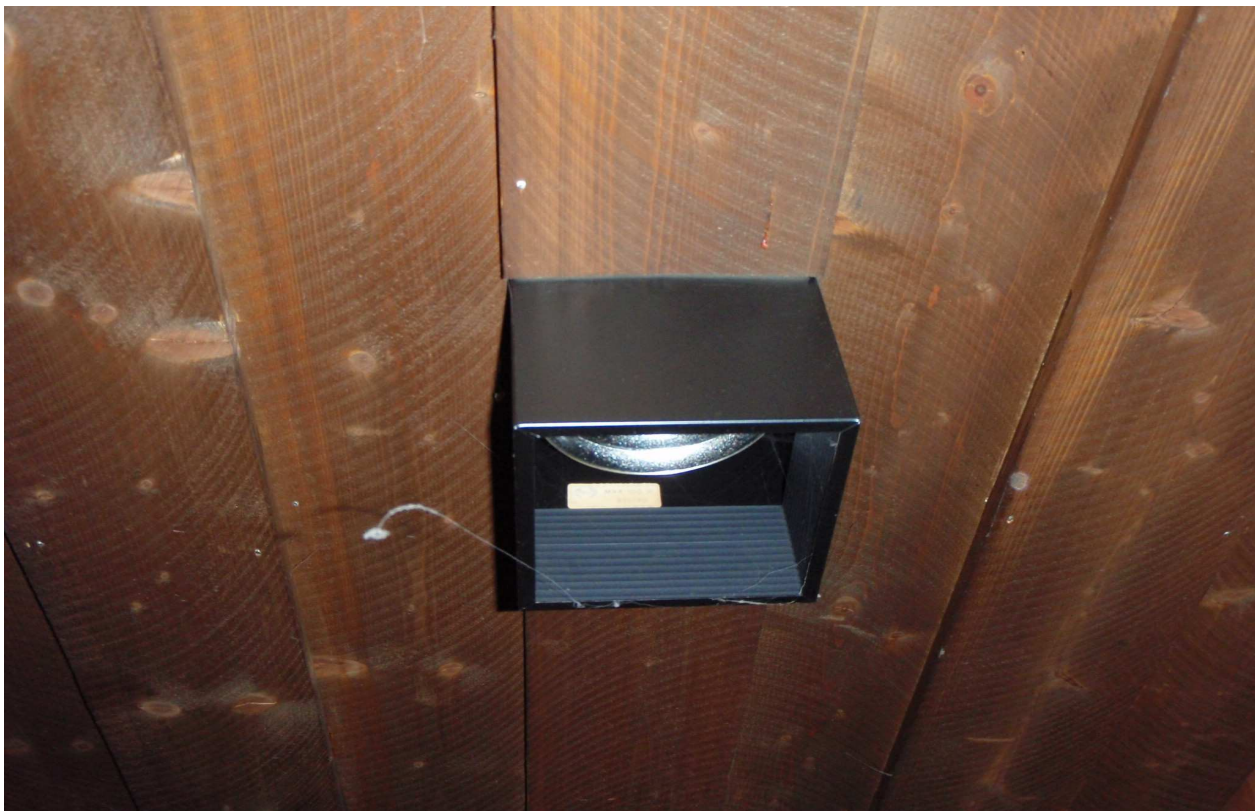
Takkahuoneen valaisimet ovat hehkulamppuvalaisimia (**S-kuva 8**).

S-kuva 8. Takkahuoneen valaistus.

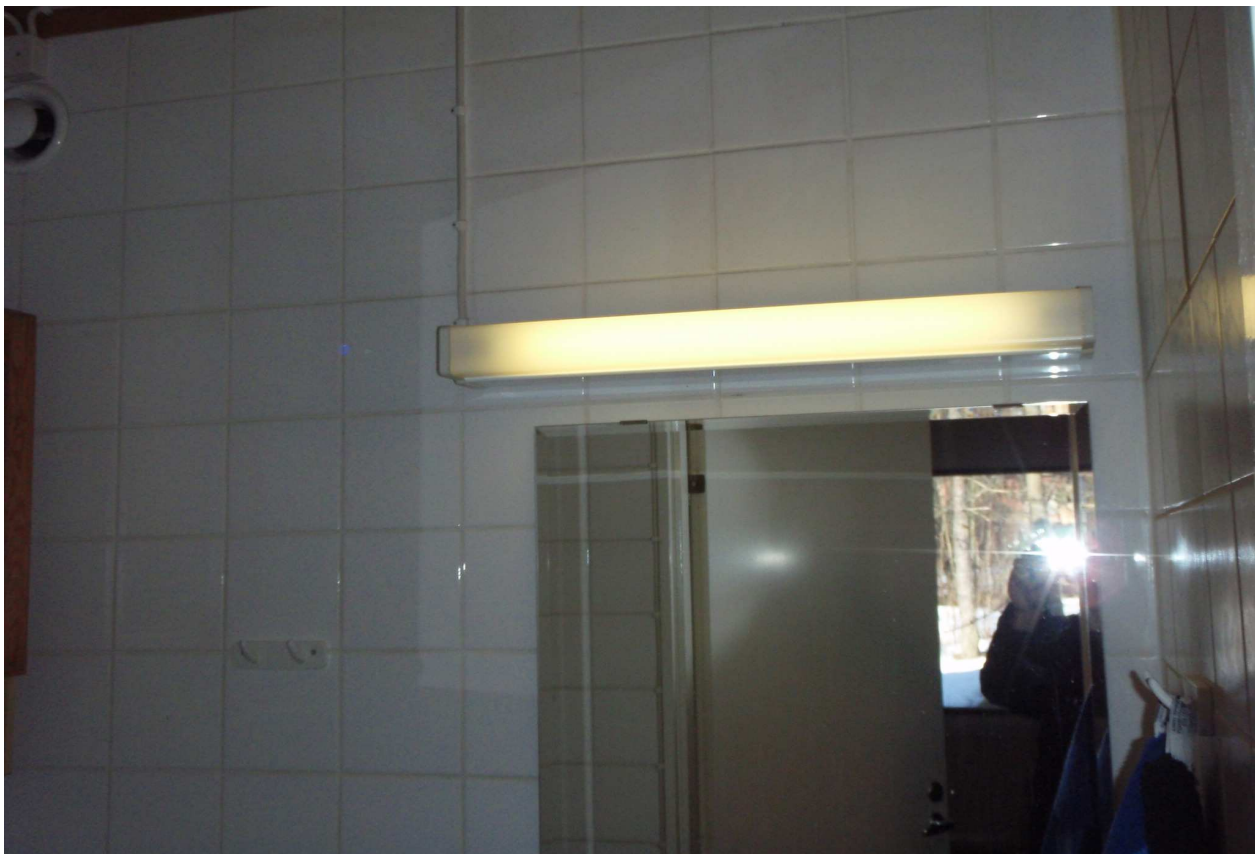
WC- tilojen- ja työpistevalaisimet ovat loistelamppuvalaisimia (**S-kuva 9**).

S-kuva 9. WC- valaistus.

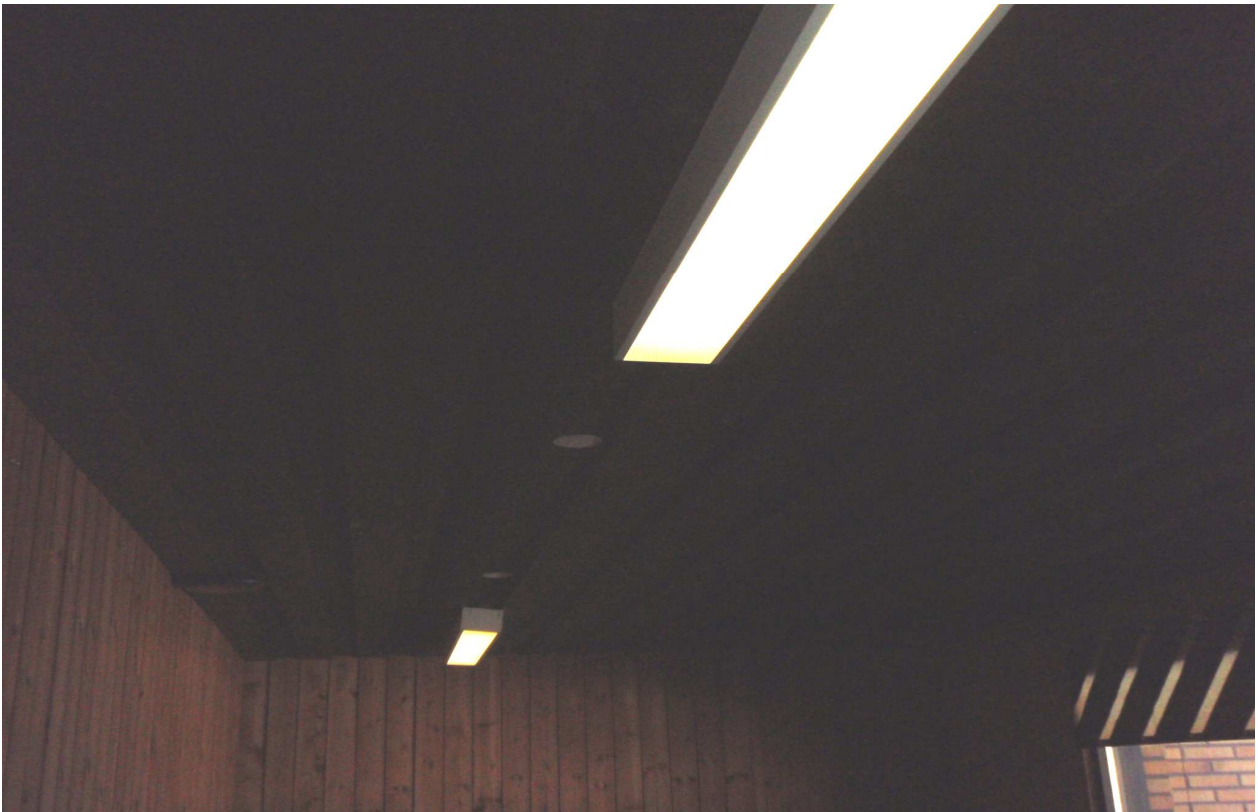
Allashuoneen valaisimet ovat loistelamppuvalaisimia (**S-kuva 10**).

S-kuva 10. Yleiskuva allashuoneen valaistuksesta.

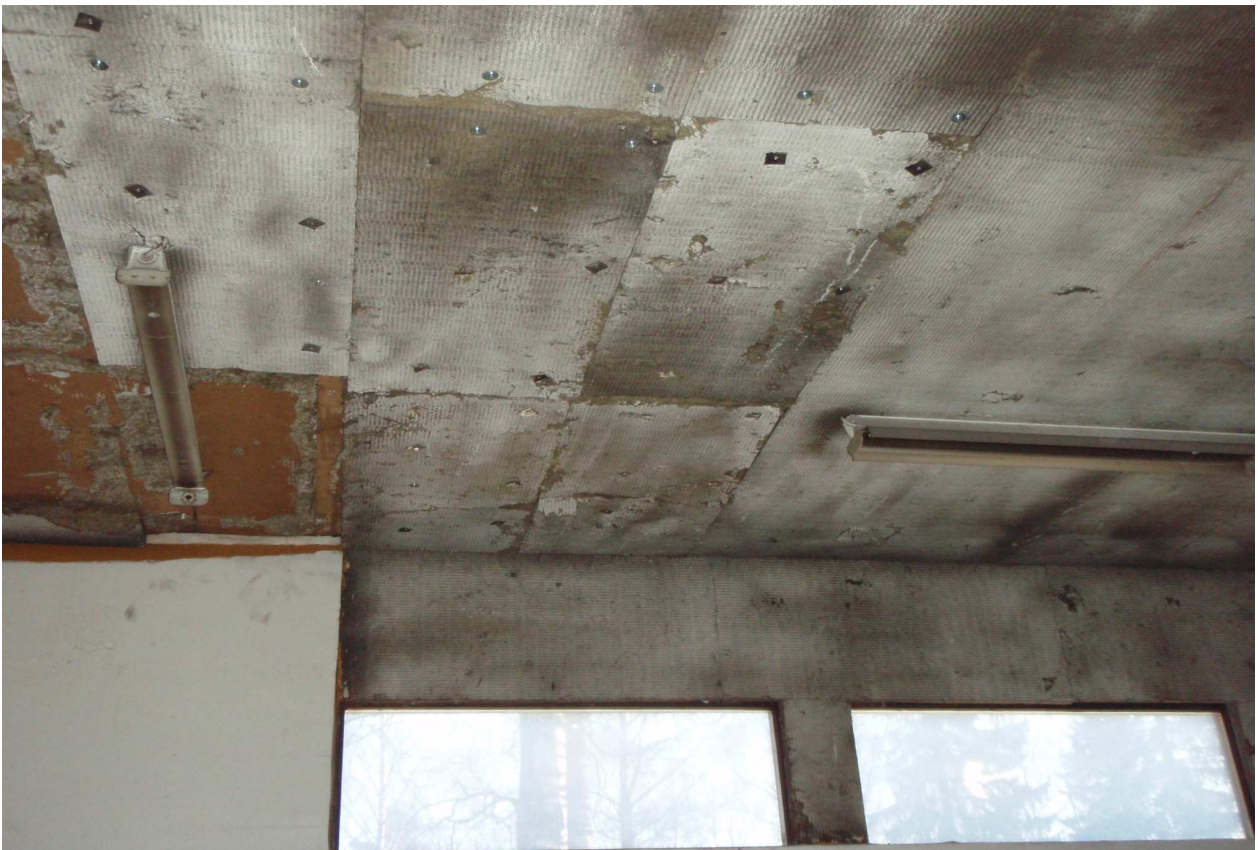
Autotallin valaisimet ovat alkuperäisiä loistelamppuvalaisimia (**S-kuva 11**).

Valaisimet ovat pääosin tyydyttävässä kunnossa. Muutamista valaisimista ovat lamput palaneet ja niistä puuttuu kupuja (**S-kuva 12**). Autotallin valaisimet ovat teknisen käytöikänsä loppuilla ja ne ovat huonokuntoisia. Valaisimet tulee tarkastaa ja vialliset uusia tarkastelujakson alkupuolella.

S-kuva 11. Autotallin valaistus.

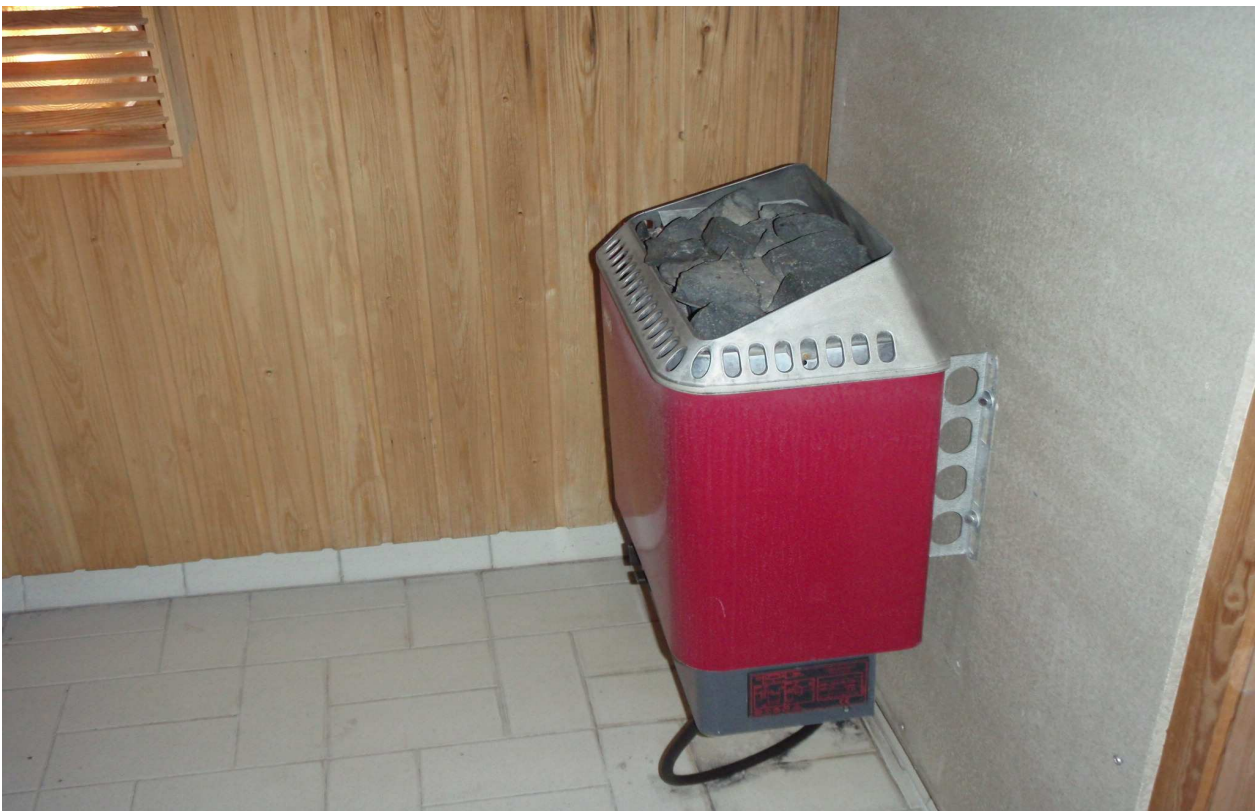
Saunaosaston kiuas on mallia Helo (**S-kuva 13**), kiukaan ohjauskeskus on asennettu kattilahuoneeseen.

S-kuva 13. Saunan kiuas.

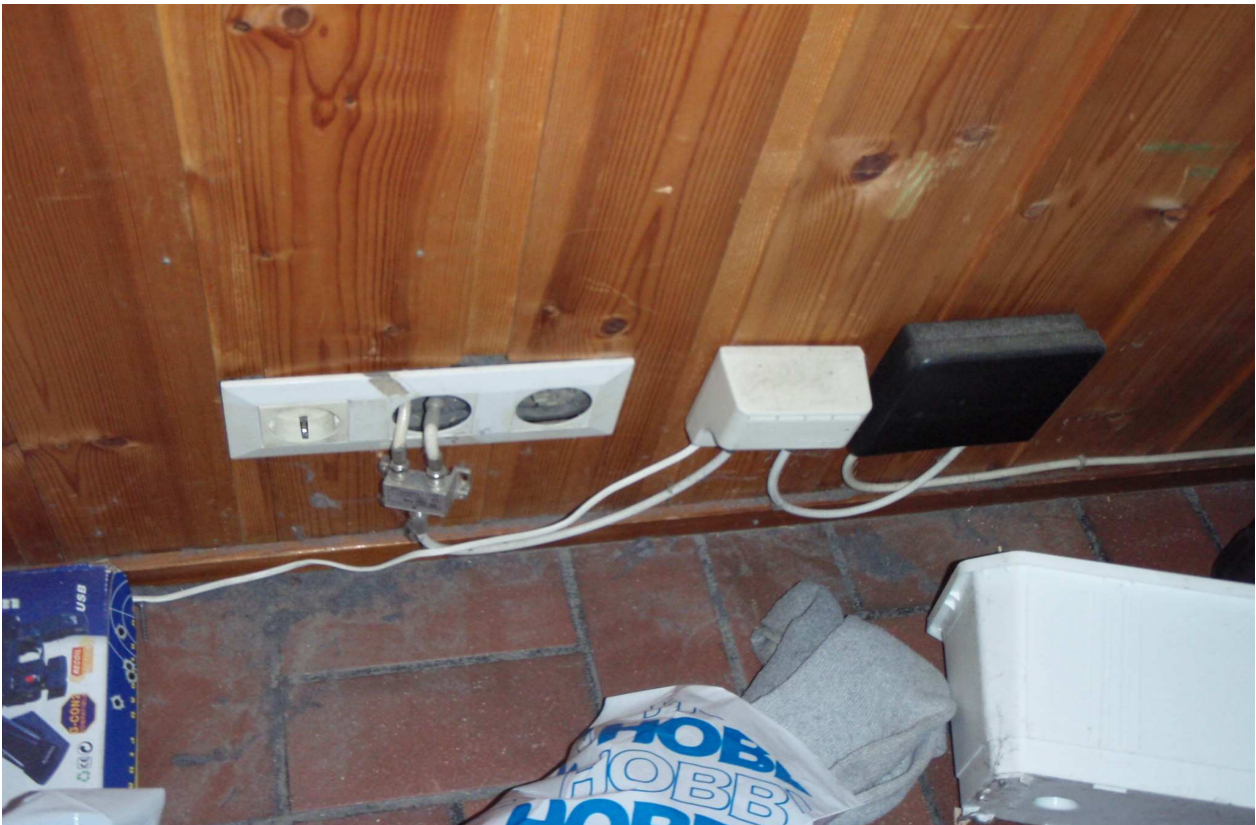
Yhteisantennijärjestelmän antennivahvistinlaitteet on asennettu takkahuoneen antennirasian viereen (**S-kuva14**).

S-kuva 14. Yleiskuva antennivahvistimesta.

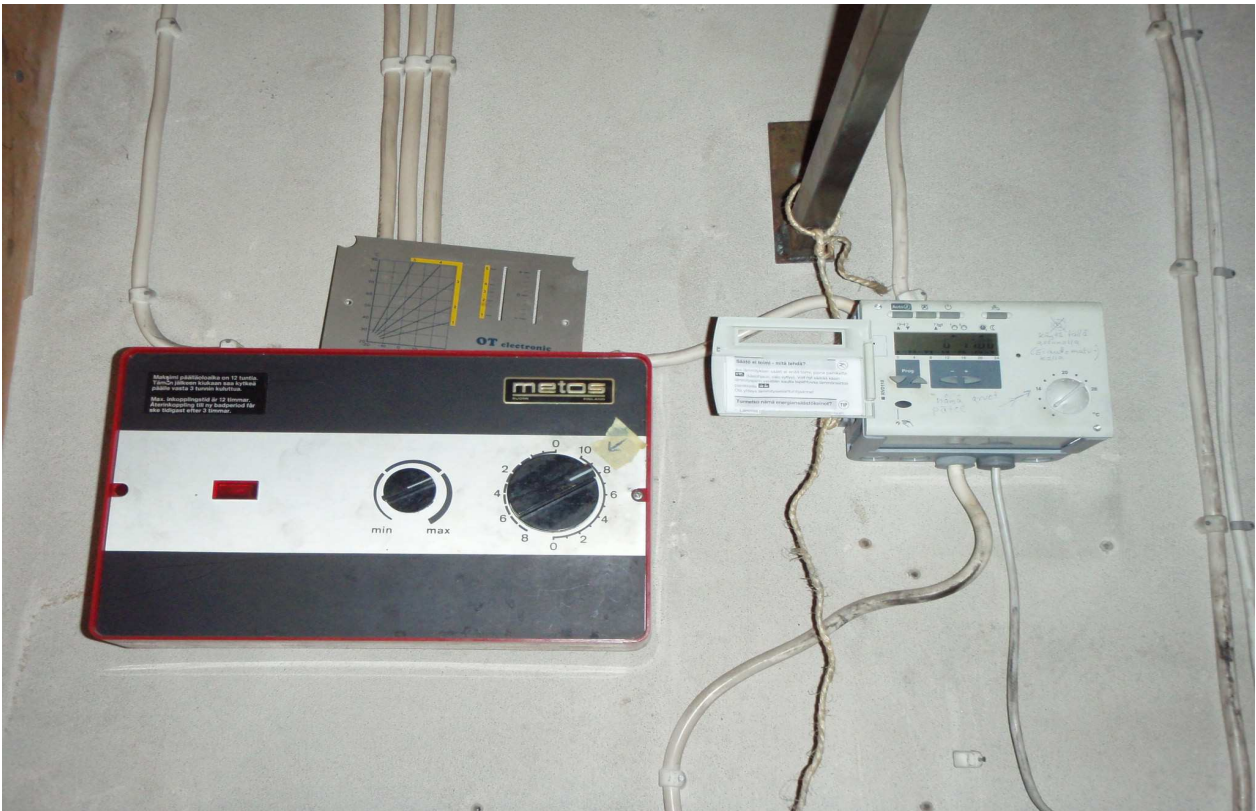
Rakennusautomaatiojärjestelmä on toteutettu Landis & Staefa/Siemens RVD110 yksikönsäätimellä (**S-kuva15**), laitteisto palvelee lämmitysjärjestelmää.

S-kuva 15. Rakennusautomaatiojärjestelmän yksikkösäädin ja kiukaan ohjauskeskus.
