Rekolan koulu  
18.08.2017

## VESIVAHINKOJEN KOSTEUSKARTOITUS

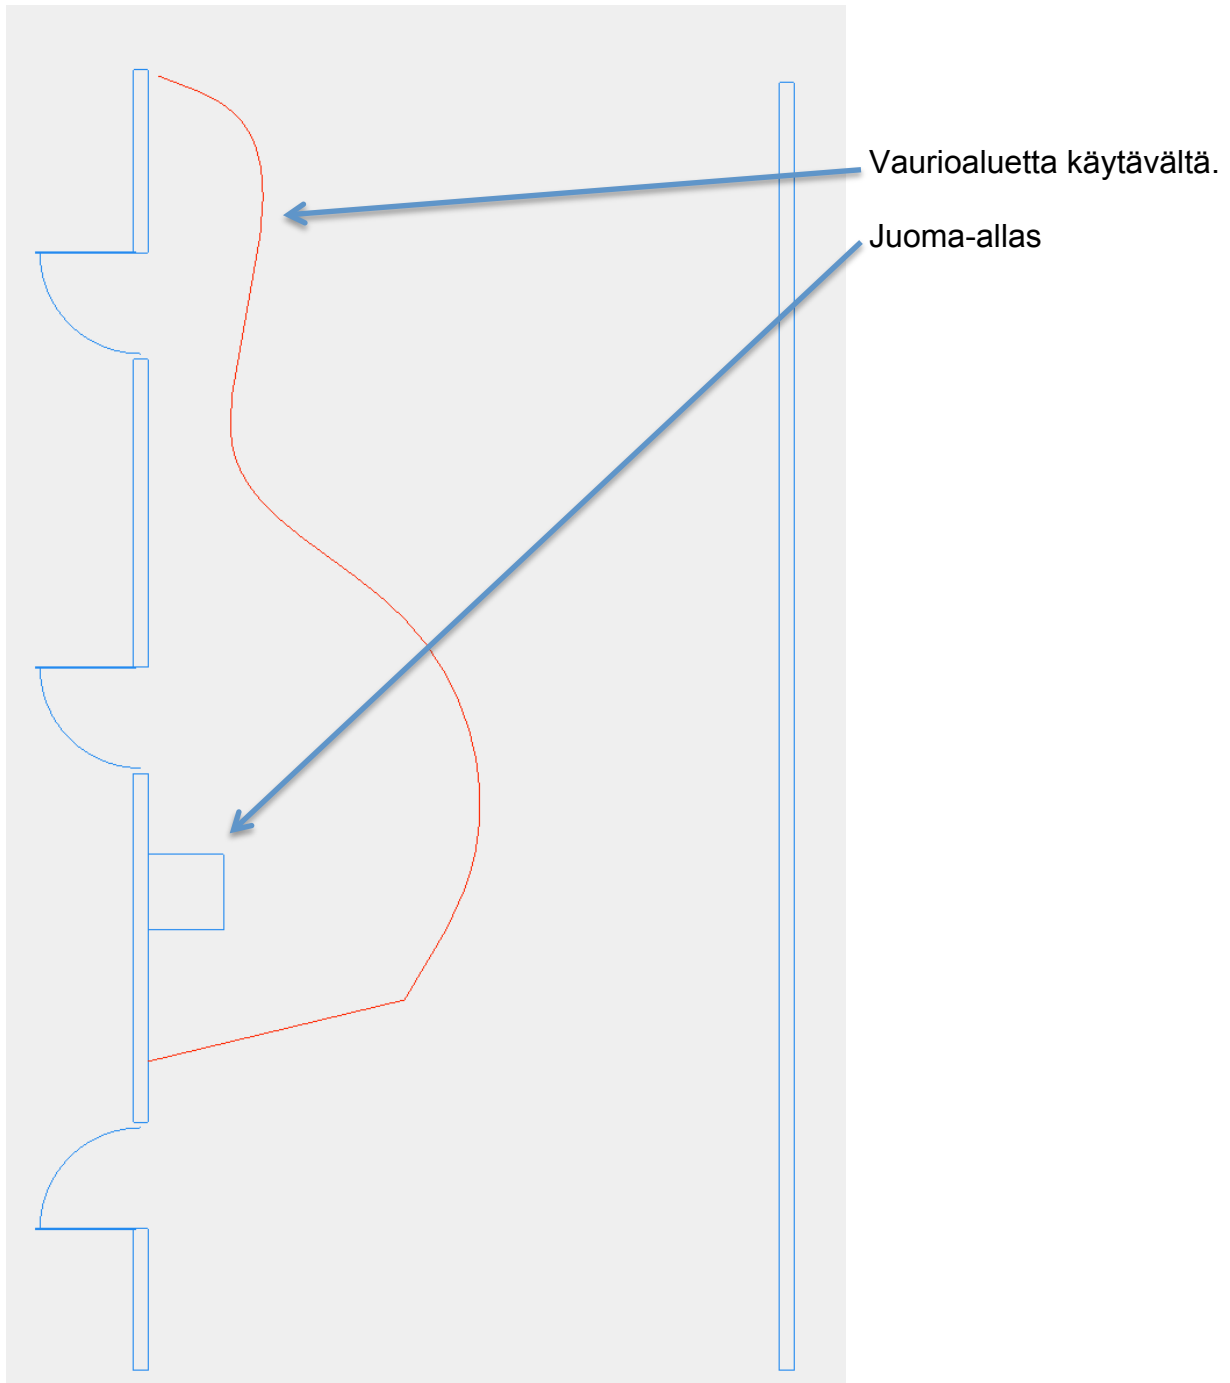
**POHJAPIIRUSTUS**

Käytävälle on valunut vettä lavuaarista noin 6 m matkalle josta saatiin kartoitettua vaurioita.  
Leveydeltään alue on noin 1,6m maksimileveydeltään.  
Luokkahuoneista ei saatu kartoitettua koholla olleita kosteusarvoja.  
Alakerrassa lattialla saatiin kartoitettua pituudeltaan noin 50 cm verran ja leveydeltään noin 15 cm verran.  
Tarkkaa vaurioaluetta ei saatu kartoitettua sillä edessä oli iso kaapisto.  
Seinässä kartoitettiin noin 50 cm leveydeltä vauriota.  
Katossa saatiin kartoitettua noin 2,5m<sup>2</sup> vaurioita.

Poistetaan käytävältä kivilaatat ja ovien alta kynnykset.  
Tarkistetaan mahdollinen eristetilän vauriot.  
Alakerrasta poistetaan kaapisto seinältä.  
Leikataan muovimattoa lattiasta noin 30 cm leveydeltään oleva pala hiotaan lattialiimat sekä seinästä maalit ja tasoitteet.  
Poistetaan katosta akustiikkalevyt.  
Aloitetaan betonipinnoille koneellinen kuivaus.
