TUTKIMUSSELOSTUS

22500325-367

Sisäilma- ja kosteustekniset tutkimukset

Kohde: Rekolan pääkoulu, Rekolantie 67, 01400 Vantaa

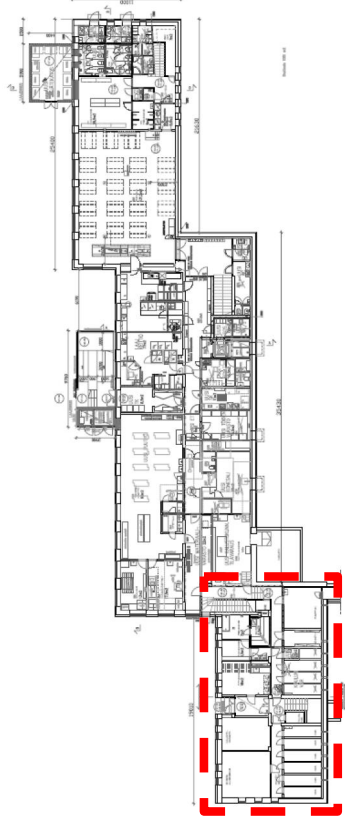
Putkikanaalin pohjalla on vettä.

- Veden pääsy pumppuhuoneen putkikanaalista (kuva liitteessä 2.1) alapohja- ja seinärakenteisiin estetään vedeneristyksillä.
- Lattiarakenteet uusitaan sähkökeskuksen 125 ja siivouskomeron 124 kohdalta. Ponttilaudoituksen käsittelyssä on huomioitava, että pinnassa oleva lakka sisältää PCB-yhdisteitä ja sitä on käsiteltävä PCB-jätteenä (liite 5). Uusimisen yhteydessä rajataan vaurioitunut alue. Vettä voi olla päässyt lattiarakenteisiin myös eteisessä 126, wc-tiloissa 121–123 ja ATK-luokassa 119. Uudesta lattiasta on pyrittävä tekemään ilmatiivis siten, että vanhasta purueristetilasta ei pääse ilmaa sisätiloihin.

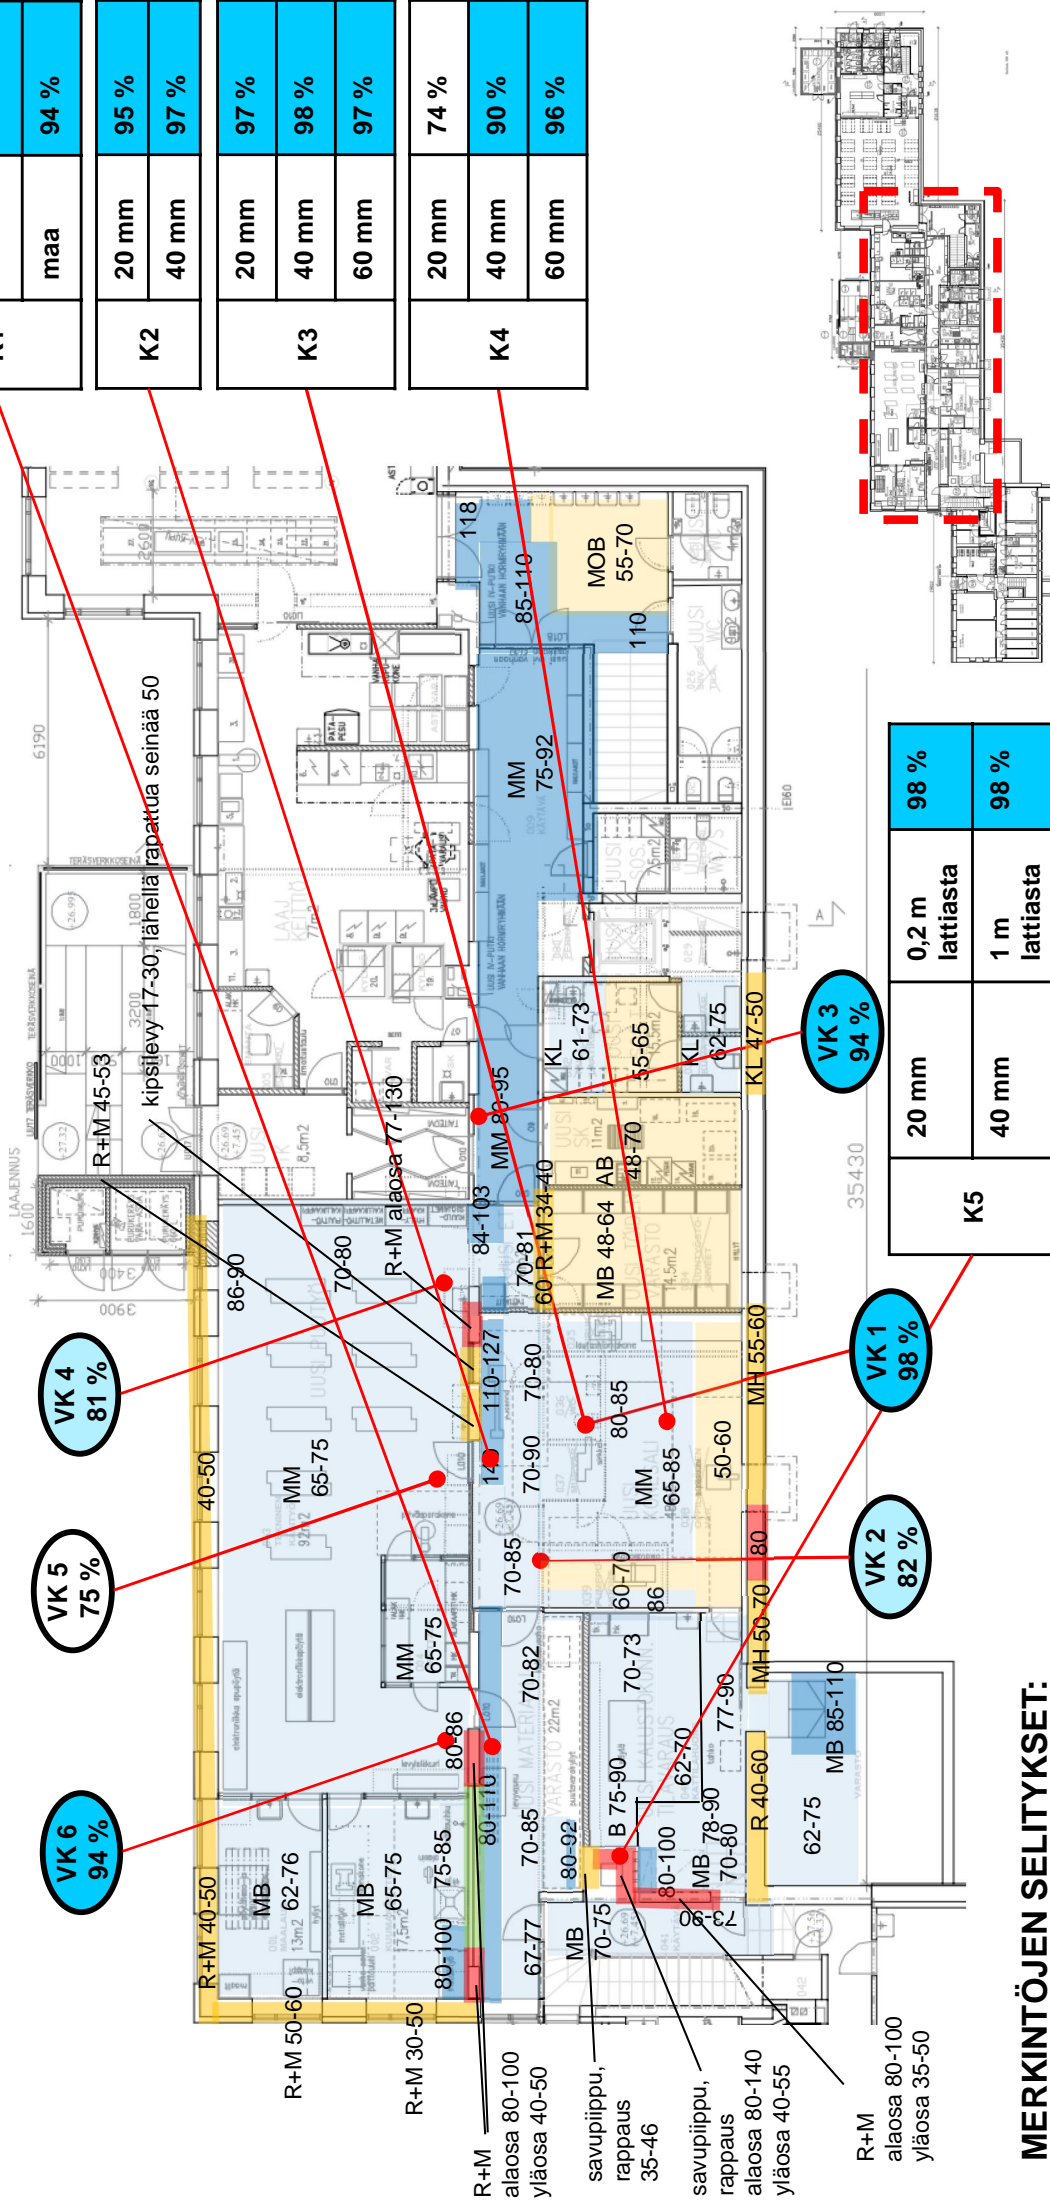
KOSTEUSKARTOITUS 15.-18.9.2017

K1	30 mm	85 %
	70 mm	93 %
	maa	94 %
K2	20 mm	95 %
	40 mm	97 %
K3	20 mm	97 %
	40 mm	98 %
	60 mm	97 %
K4	20 mm	74 %
	40 mm	90 %
	60 mm	96 %

- VK 6** 94 %
- VK 5** 75 %
- VK 4** 81 %

- VK 2** 82 %

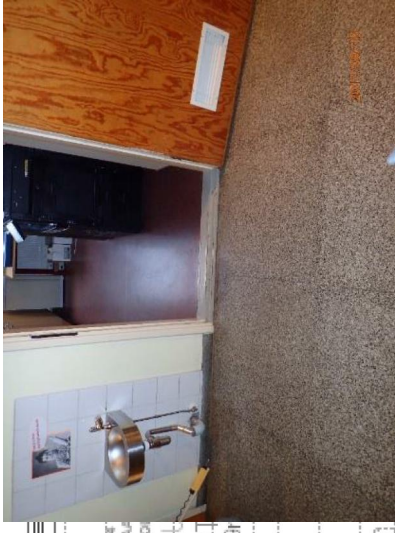
Käytävälle 106 on elokuussa vuotanut vettä juomavesihanasta, kun hana oli jäänyt yöksi auki. Vesivahinko on kartoitettu 18.8.2017. Vettä on valunut myös pohjakerrokseen, jossa alakattolevyihin on tullut jälkiä ja vettä on päässyt kaapistojen taakse. Juoma-automaatin vieressä olevassa monistushuoneessa 118 käyttäjä oli havainnut homeen hajua yhtenä päivänä vuodon sattumisen jälkeen.

Vesivahingon aiheuttanut juomahana.

- Lattiarakennetta avataan 1. kerroksessa alueelta, jolle juomavesihanan vettä on elokuussa vuotanut (merkitty **kuvaan 17**). Mahdolliset märät purueristeet ja muottilaudat poistetaan, ja rakenne kuivatetaan. Suositellaan harkitsemaan käytävän betonikannen poistamista kokonaan ja samalla muottilautojen purkua. Tässä yhteydessä onkalotila puhdistettaisiin vaurioituneesta materiaalista ja uusi lattia tehtäisiin betoni- tai levyrakenteisena.

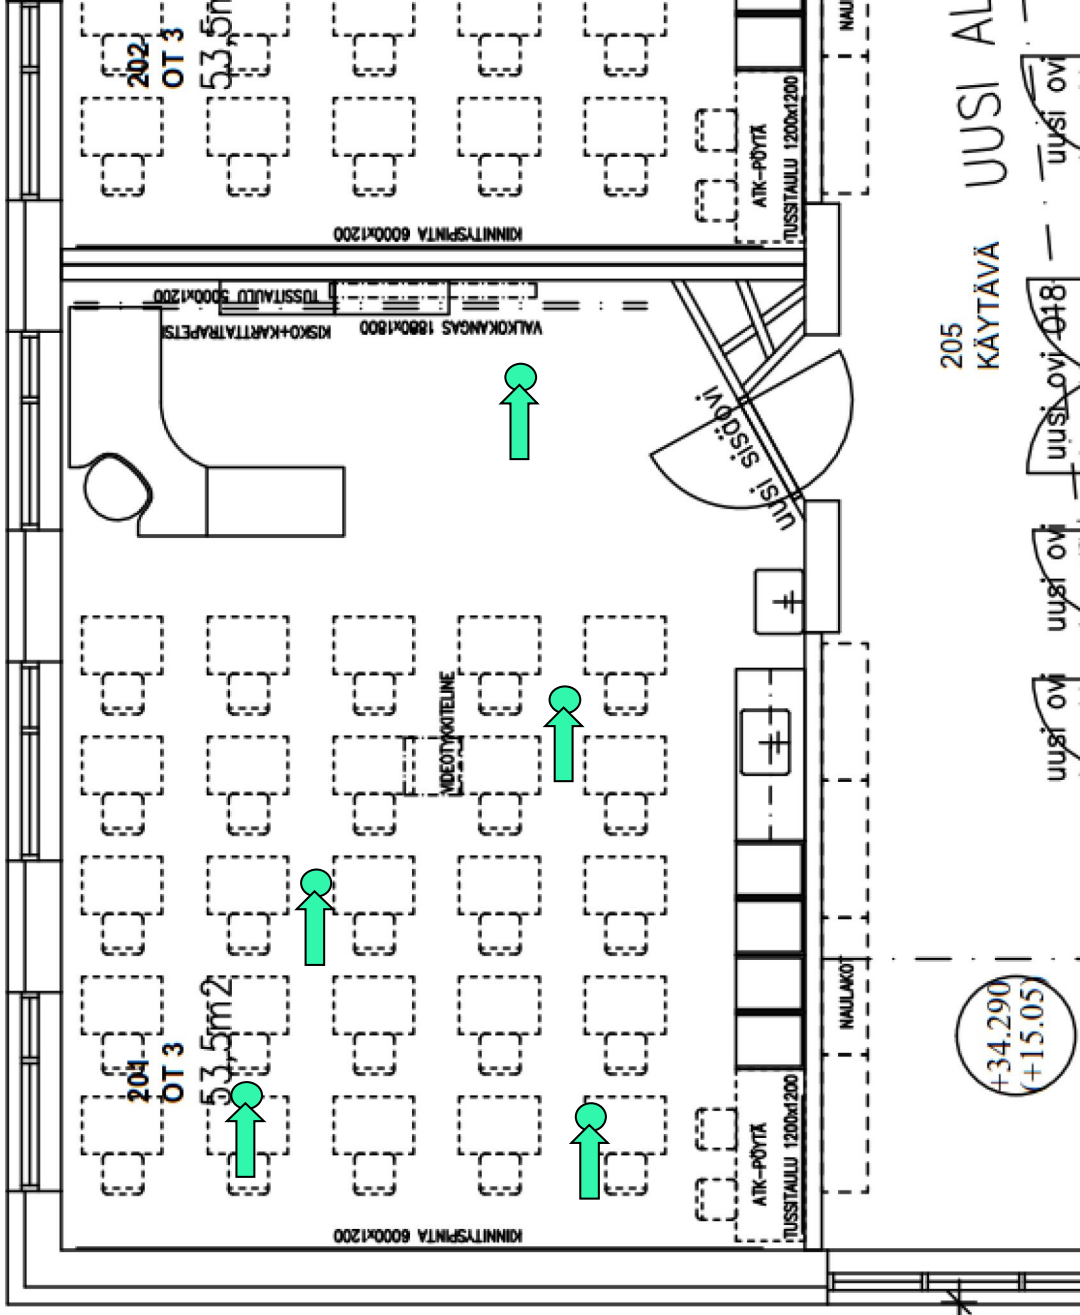
YLÄPOHJAN MERKKIAINEKOE 28.9.2017 ILMAN ERILLISTÄ ALIPAINESTUSTA

Merkkiainekoe tehtiin rikkiheksafluoridikaasulla ja WIKAI Gir-10 - analysaattorilaitteella. Tilan ilmanvaihto oli päällä normaalisti ja ovi käytävään oli kiinni. Tila oli -2...-4 Pa alipaineinen ulkoilmaan nähden. Paine-ero mitattiin ikkunan kautta.

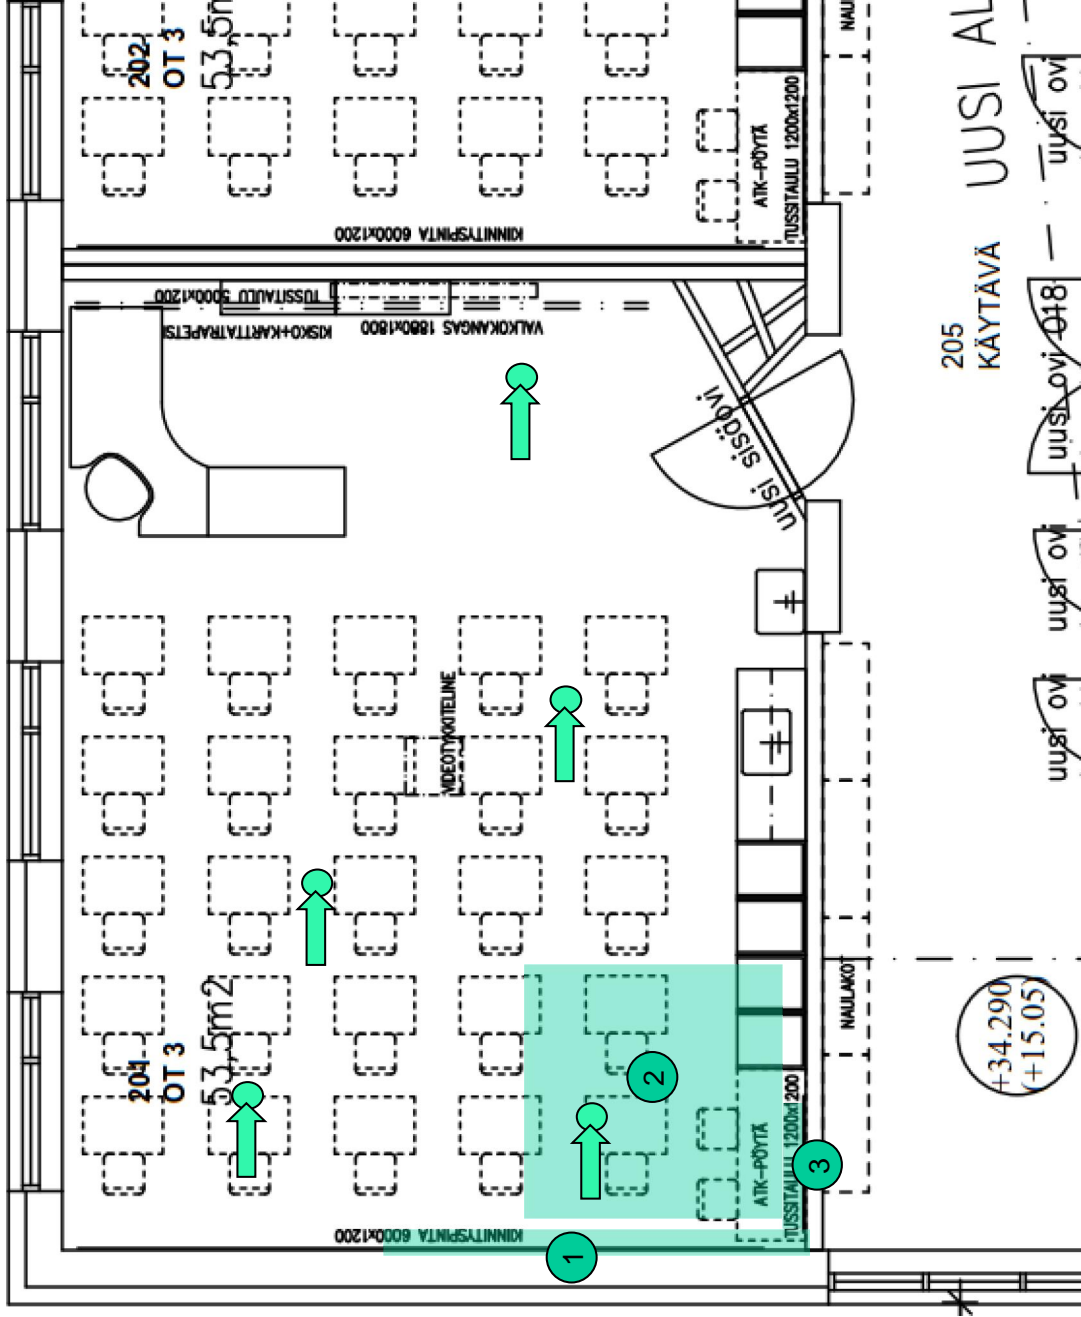
YLÄPOHJAN MERKKIAINEKOE 28.9.2017 ALIPAINEISTUKSELLA

3 VÄLISEINÄN JA YLÄPOHJAN LIITTYMÄ

Lisäksi havaittiin merkkiainekaasua ulkoseinässä, ks. liite 3.3.

Merkkiainekoe tehtiin rikkihäksäfluoridikaasulla ja WIKA Gir-10 -analysointilaitteella. Tila alipaineistettiin Blowerdoor-puhaltimella. Paineerot mitattiin tilan ovesta, ullakon ovesta ja ullakon kaasunlaskureiästä. Summaamalla paine-erot saatiin tilan ja alalaattapalkiston täyttön välinen paine-ero. Tila oli -10 Pa alipaineinen alalaattapalkiston täyttön nähden.

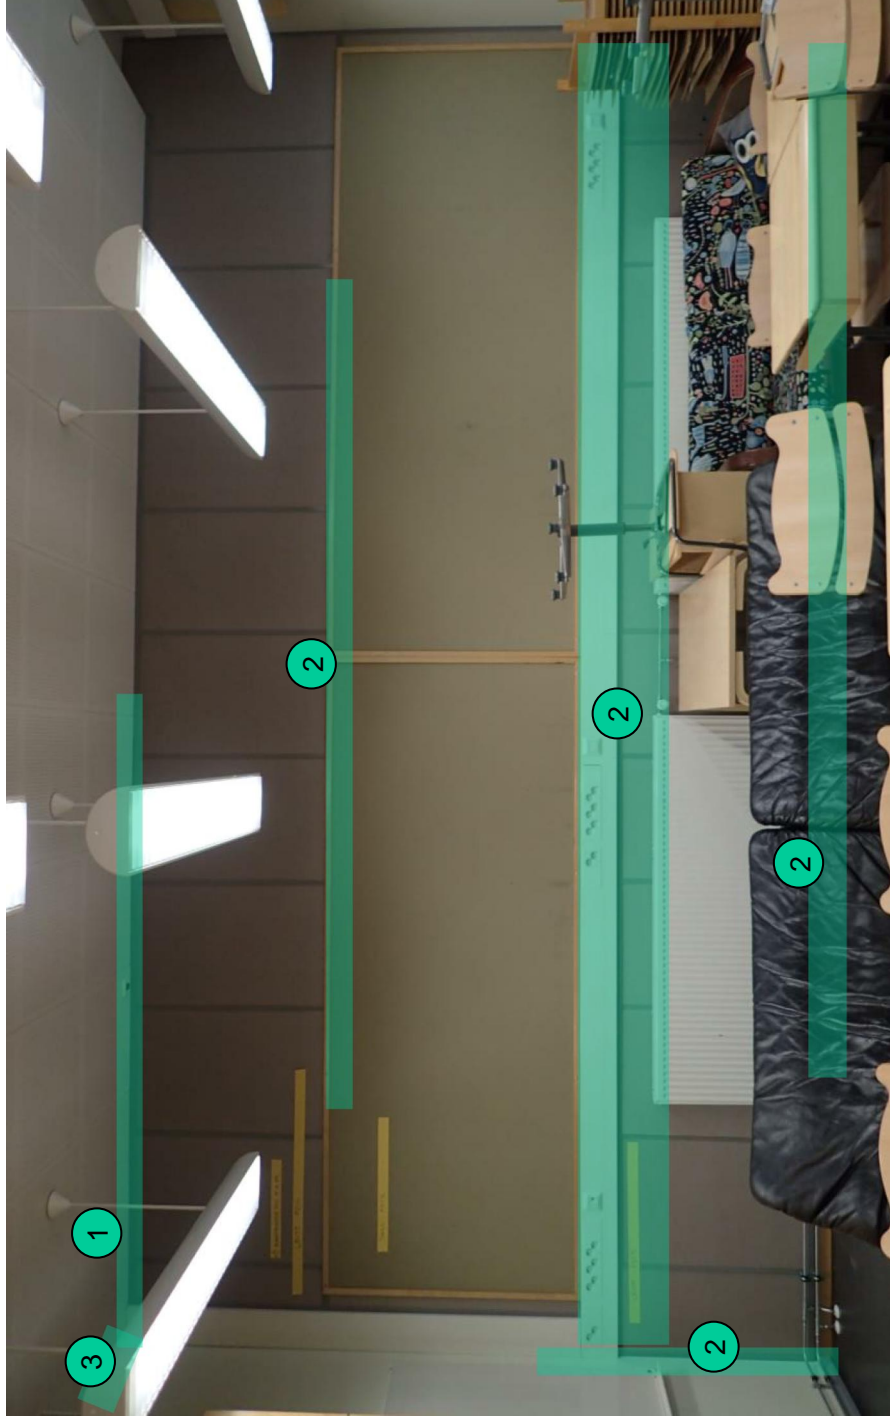
YLÄPOHJAN MERKKIAINEKOE 28.9.2017 ALIPAINESTUKSELLE

VÄLISEINÄN JA YLÄPOHJAN LIITTYMÄ

Merkkiainekoe tehtiin rikkiheksafluoridikaasulla ja WIKA Gir-10 -analysointilaitteella. Tila alipaineistettiin Blowerdoor-puhaltimella. Paineerot mitattiin tilan ovesta, ullakon ovesta ja ullakon kaasunlaskureiästä. Summaamalla paine-erot saatiin tilan ja alalaattapalkiston täytön välinen paine-ero. Tila oli -10 Pa alipaineinen alalaattapalkiston täyttöön nähden.
