RAKENNUSTEKNINEN KUNTOARVIO

**Ristipuron päiväkotii
Laaksotie 1
01390 VANTAA**

ASB-YHTIÖT
ASB-Consult Oy Ab, Helsinki

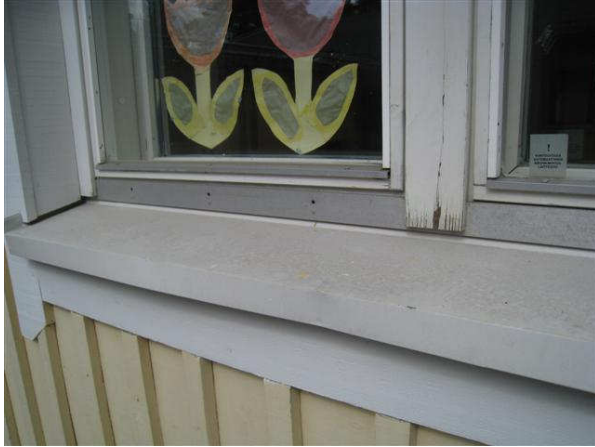
Kuva 13 Tyypillinen ikkunaliittymä, ikkunan alaosan maalipinnat ovat kuluneet.

Päiväkotirakennuksen julkisivut huoltomaalataan jakson alussa. Samalla korjataan vaurioitunut sokkelilista, lisäksi suositellaan, että ikkunoiden sivupielissä vuorilaudat uusitaan ja pystysaumarimoitus muutetaan siten, ettei synny vaurioituvia liittymiä. Vesipeltien kaltevuutta lisätään selvästi, joten ne uusitaan. korjataan. Samalla kunnostetaan sisäänkäyntikatokset ja ulkorakennukset ks. Piha-alueet ja ulkopuoliset rakenteet. Vesikaton kattolyhtyjen puuritiilat uusitaan, samoin yläpohjaontelon tuuletusventtiiliratkaisu teknisesti paremmalla tavalla.

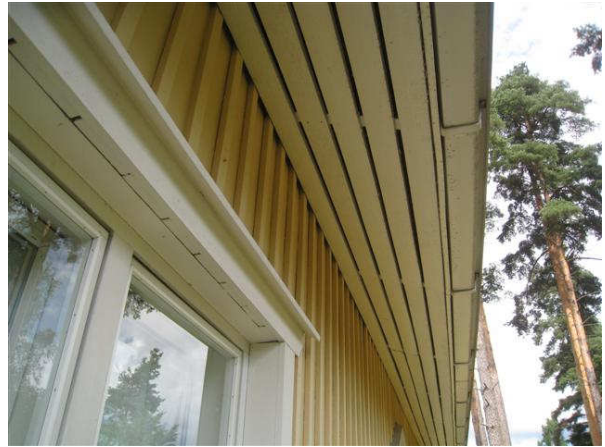
Kuva 14 Ikkunoiden yläosat ja räystäät ovat vielä kunnossa.

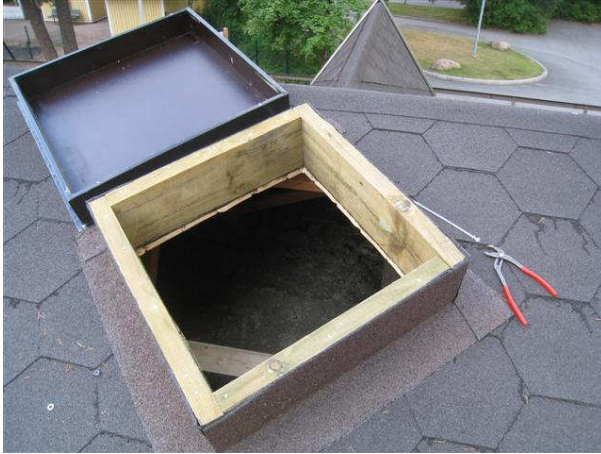
Kuva 25 Jälkikäteen tehty kattoluukku.

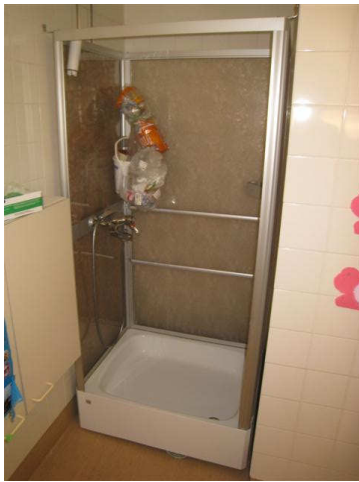
Kuva 39 Lasten suihkutilat ovat suihkukaapeissa.
